ผลการปฏิบัติตามมาตรการป้องกันและ  
แก้ไขผลกระทบสิ่งแวดล้อม

นิติบุคคลหมู่บ้านจัดสรรนันทวัน พระรามเก้า - อ่อนนุช ได้มอบหมายให้ บริษัท เอ็มเม็กซ์ แอสโซซิเอชัน จำกัด ดำเนินการติดตามตรวจสอบผลการปฏิบัติตามมาตรการป้องกันและแก้ไขผลกระทบสิ่งแวดล้อม โครงการหมู่บ้านจัดสรรนันทวัน พระรามเก้า - อ่อนนุช (ระยะดำเนินการ) ช่วงเดือนกรกฎาคม - ธันวาคม 2565 ในด้านต่าง ๆ ดังนี้

ตารางที่ 2.2-1 การปฏิบัติตามมาตรการการป้องกันและแก้ไขผลกระทบสิ่งแวดล้อมหมู่บ้านจัดสรรนันทวัน พระรามเก้า - อ่อนนุช (ระยะดำเนินการ)

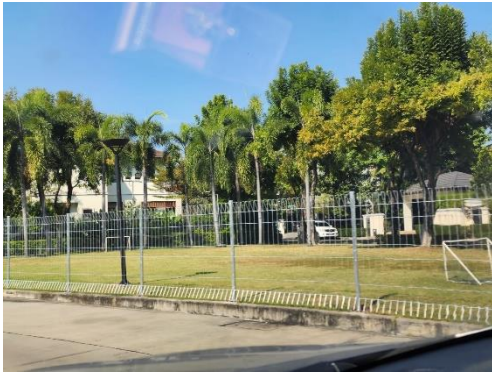
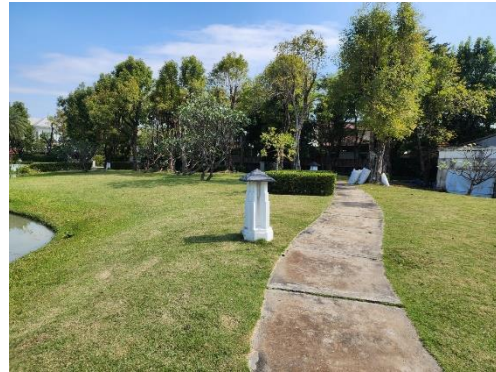
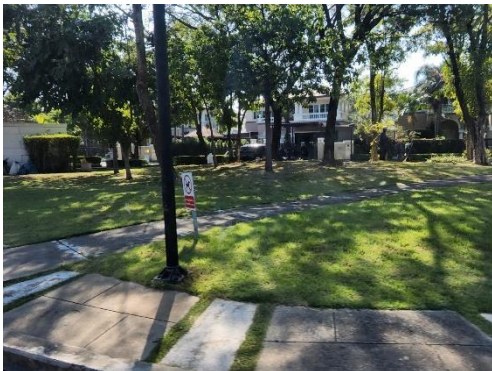
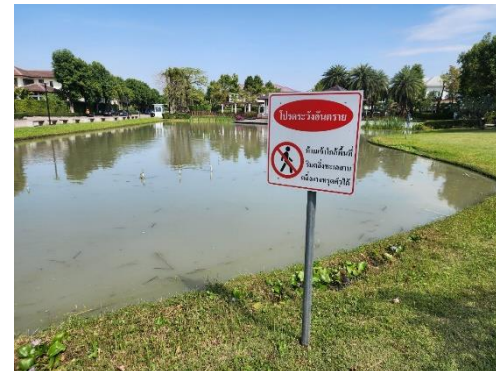
<ul style="list-style-type: none"> <li>ทำเอกสารประชาสัมพันธ์ให้ผู้พักอาศัยที่มีบ้านอยู่ติดกับวัดคุณแม่จันทร์ระมัดระวังเรื่องการเปิดวิทยุ โทรทัศน์ไม่ให้ส่งเสียงดังรบกวน</li> </ul>	<ul style="list-style-type: none"> <li>โครงการได้ปฏิบัติตามมาตรการ โครงการได้ประชาสัมพันธ์แจ้งให้ลูกบ้านที่พักอาศัยอยู่ติดกับวัดคุณแม่จันทร์ให้ระมัดระวังเรื่องการเปิดวิทยุ โทรทัศน์ ไม่ให้เกิดเสียงดังจนเกินไป แต่ไม่ได้จัดทำเอกสารประชาสัมพันธ์</li> </ul>	-	
<ul style="list-style-type: none"> <li>ความสั่นสะเทือน</li> </ul>	-	-	-
<b>1.4 สภาพทางธรณีวิทยา</b>	-	-	-
<b>1.5 ทรัพยากรดิน</b>			
<ul style="list-style-type: none"> <li>ทางโครงการมีการจัดแปลงที่ดินสำหรับสวนสาธารณะ และพื้นที่สีเขียวภายในโครงการเพื่อปลูกต้นไม้และหญ้าคลุมดิน</li> </ul>	<ul style="list-style-type: none"> <li>โครงการได้มีการจัดแปลงที่ดินสำหรับสวนสาธารณะ จำนวน 2 แปลง เพื่อจัดให้เป็นพื้นที่สีเขียวภายในโครงการเพื่อปลูกต้นไม้ทั้งไม้ยืนต้น ไม้พุ่ม ไม้ดอก และหญ้าคลุมดิน</li> </ul>	ภาพที่ 2-1

มาตรการป้องกันและแก้ไขผลกระทบสิ่งแวดล้อม	ผลการปฏิบัติตามมาตรการป้องกันและแก้ไขผลกระทบสิ่งแวดล้อม	รูปภาพและเอกสารอ้างอิง	ปัญหา / อุปสรรคและแนวทางการแก้ไข
<b>4. คุณค่าคุณภาพชีวิต (ต่อ)</b>			
<b>4.2. การสาธารณสุข</b> <ul style="list-style-type: none"> <li>- ตรวจสอบประสิทธิภาพของระบบสุขาภิบาลในส่วนต่าง ๆ เช่น ระบบการจัดการมูลฝอยและระบบบำบัดน้ำเสีย ของโครงการอย่างสม่ำเสมอ</li> </ul>	<ul style="list-style-type: none"> <li>- โครงการได้ปฏิบัติตามมาตรการ โดยโครงการได้จัดให้มีเจ้าหน้าที่คอยดูแลและตรวจสอบประสิทธิภาพของระบบสุขาภิบาลต่าง ๆ เช่น ระบบบำบัดน้ำเสียให้มีการเปิดทำงานตลอด 24 ชั่วโมง ระบบการจัดการขยะไม่ให้มีขยะตกค้าง</li> </ul>	<p>ภาพที่ 2-5 และภาพที่ 2-16</p>	
<b>4.3. ประวัติศาสตร์และโบราณคดี</b>	-	-	-
<b>4.4. สุนทรียภาพและการท่องเที่ยว</b> <ul style="list-style-type: none"> <li>- ทางโครงการได้จัดให้มีพื้นที่สีเขียวภายในโครงการเพื่อไม่ให้เกิดผลกระทบด้านลบต่อทัศนียภาพของพื้นที่โครงการและบริเวณโดยรอบพื้นที่โครงการ นอกจากนี้ ยังมีพื้นที่สีเขียวส่วนอื่น ๆ ภายในพื้นที่โครงการ ได้แก่ บริเวณทางเข้า – ออกโครงการ เกาะกลางและริมถนนภายในโครงการทำให้โครงการ ซึ่งจะสร้างความร่มรื่นและสวยงามภายในโครงการ</li> </ul>	<ul style="list-style-type: none"> <li>- โครงการได้มีการปฏิบัติตามมาตรการ โดยโครงการได้จัดให้มีพื้นที่สีเขียวภายในโครงการเพื่อไม่ให้เกิดผลกระทบด้านลบต่อทัศนียภาพของพื้นที่โครงการและบริเวณโดยรอบพื้นที่โครงการ นอกจากนี้ ยังมีพื้นที่สีเขียวส่วนอื่น ๆ ภายในพื้นที่โครงการ ได้แก่ บริเวณทางเข้า-ออก เกาะกลางและริมถนนภายในโครงการทำให้สร้างความร่มรื่นและความสวยงามภายในโครงการ</li> </ul>	<p>ภาพที่ 2-1</p>

ภาพที่ 2-1 พื้นที่สีเขียวบริเวณสวนสาธารณะ บริเวณทางเดินเท้า บริเวณโรงเรียนอนุบาล

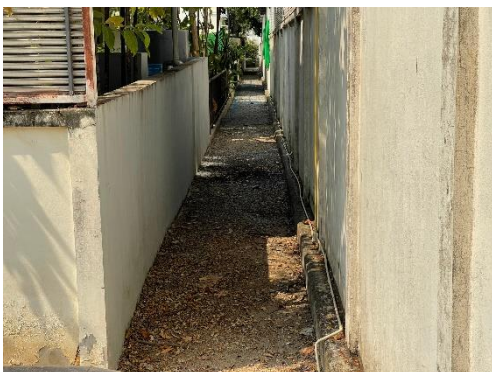
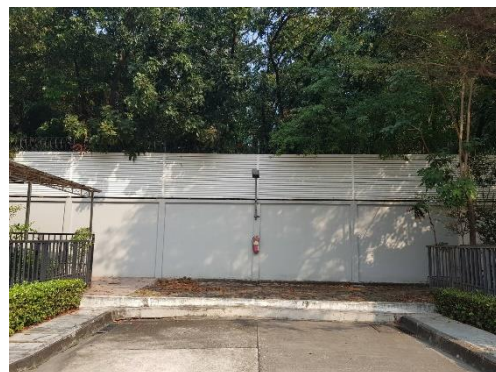
มาตรการป้องกันและแก้ไขผลกระทบสิ่งแวดล้อม	ผลการปฏิบัติตามมาตรการป้องกันและแก้ไขผลกระทบสิ่งแวดล้อม	รูปภาพและเอกสารอ้างอิง	ปัญหา / อุปสรรคและแนวทางการแก้ไข
<b>3. คุณค่าการใช้ประโยชน์ของมนุษย์</b>			
<b>3.1. การใช้ประโยชน์ที่ดิน</b> <ul style="list-style-type: none"> <li>- กั้นที่ดินระยะ 2.00 เมตร ตลอดแนวรั้วที่ติดกับกฎิพระให้เป็นพื้นที่ส่วนกลางสำหรับปลูกต้นไม้ตลอดแนวรั้ว เพื่อลดผลกระทบด้านต่าง ๆ ต่อวัดคุณแม่จันทร์</li> </ul>	<ul style="list-style-type: none"> <li>- โครงการได้ปฏิบัติตามมาตรการบางส่วน โดยโครงการได้มีการกั้นพื้นที่ดินระยะประมาณ 2.00 เมตร ตลอดแนวรั้วที่ติดกับกฎิพระวัดคุณแม่จันทร์ให้เป็นพื้นที่ส่วนกลาง แต่ไม่ได้ทำการปลูกต้นไม้ตลอดแนวรั้ว และทางโครงการได้มีการประชาสัมพันธ์แจ้งให้บ้านพักที่ติดกับวัดให้ระมัดระวังไม่ให้เปิดวิทยุ โทรทัศน์ เสียงดังเกินไป เพื่อลดผลกระทบทางด้านเสียง</li> </ul>	ภาพที่ 2-2	ปัจจุบันพื้นที่ส่วนกลางดังกล่าวโครงการได้จัดสรรให้เป็นพื้นที่ทางเดินตลอดแนวรั้วที่ติดกับกฎิพระ

ภาพที่ 2-2 พื้นที่ทางเดินตลอดแนวรั้วที่ติดกับกุฏิพระของวัดคุณแม่จันทร์

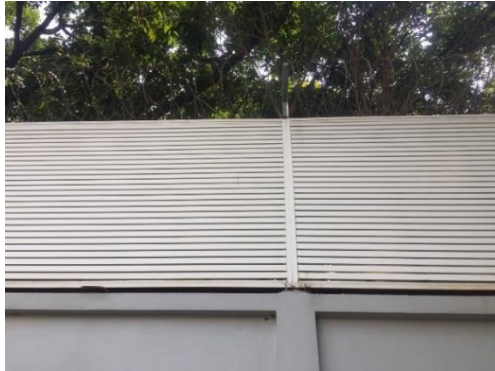
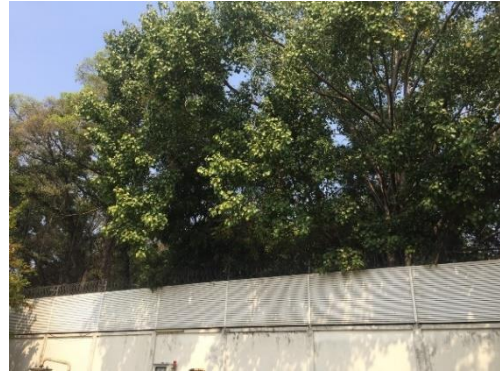
<ul style="list-style-type: none"> <li>เสียงดังรบกวน <ul style="list-style-type: none"> <li>แจ้งให้ผู้พักอาศัยในบ้านพักที่อยู่ติดกับวัดให้ระมัดระวังไม่ให้เปิดวิทยุ โทรทัศน์ เสียงดังจนเกินไป</li> </ul> </li> </ul>	<ul style="list-style-type: none"> <li>โครงการได้ปฏิบัติตามมาตรการ โครงการทำการแจ้งให้ผู้พักอาศัยที่อยู่ติดกับวัดให้ระมัดระวังไม่ให้เปิดวิทยุ โทรทัศน์ เสียงดังจนเกินไป เพื่อลดผลกระทบทางด้านเสียง</li> </ul>	-	
<ul style="list-style-type: none"> <li>สร้างรั้วอิฐบล็อกจากความสูง 3 เมตร บริเวณที่ติดกับชุมชนและเพิ่มระแนง PVC อีก 2 เมตร บริเวณที่ติดกับวัดคุณแม่จันทร์</li> </ul>	<ul style="list-style-type: none"> <li>โครงการได้ปฏิบัติตามมาตรการ โครงการได้มีการสร้างรั้วด้วยอิฐบล็อกจากความสูงประมาณ 3 เมตร บริเวณที่ติดกับชุมชนและบริเวณที่ติดกับวัดคุณแม่จันทร์ และโครงการมีการเพิ่มระแนง PVC อีกประมาณ 2 เมตร จากรั้วอิฐบล็อกจากเดิม</li> </ul>	ภาพที่ 2-3

ภาพที่ 2-3 รั้วอิฐบล๊อคความสูงประมาณ 3 เมตร และเพิ่มระแนง PVC ประมาณ 2 เมตร  
บริเวณที่ติดกับชุมชนและวัดคุณแม่จันทร์

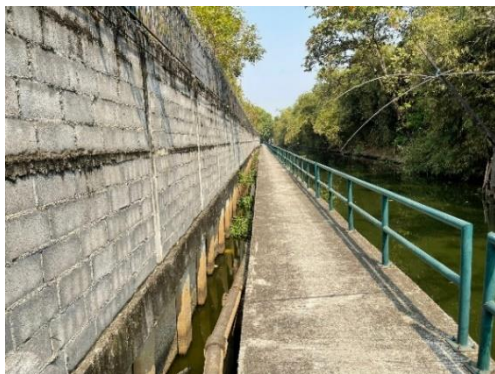
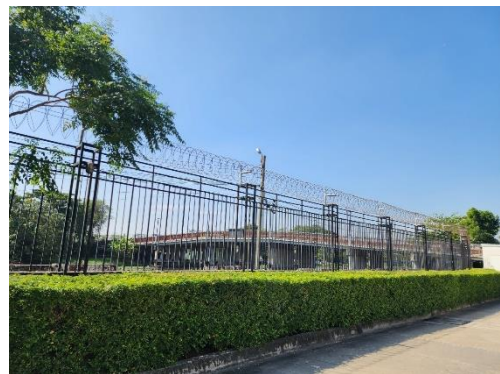
บริเวณพื้นที่แนวรั้วคลองแม่จันทร์

บริเวณพื้นที่แนวรั้วคลองประเวศบุรีรมย์

ภาพที่ 2-4 แนวรั้วล้อมรอบพื้นที่โครงการ

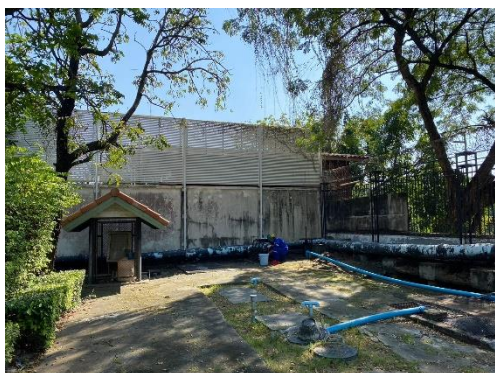
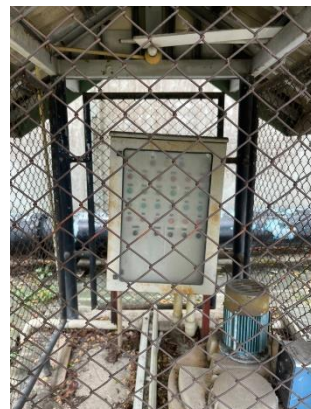
- ดูแลให้ระบบบำบัดน้ำเสียรวมส่วนกลางของโครงการทุกแห่งเปิดทำงานอยู่ตลอดเวลา	- โครงการได้ปฏิบัติตามมาตรการ โดยโครงการได้ดูแลให้ระบบบำบัดน้ำเสียรวมส่วนกลางของโครงการเปิดทำงานอยู่ตลอดเวลา	ภาพที่ 2-5

- ป้องกันมิให้น้ำเสียระบายลงคลองก่อนที่จะได้รับการบำบัดจากระบบบำบัดน้ำเสียรวมส่วนกลางของโครงการทุกแห่ง	- โครงการได้ปฏิบัติตามมาตรการ โดยโครงการได้เปิดระบบบำบัดน้ำเสียรวมส่วนกลางทุกแห่งตลอดเวลา เพื่อทำการบำบัดน้ำเสียที่ผ่านการบำบัดขั้นต้นบ้านพักอาศัยในมีคุณภาพตามมาตรฐานน้ำทิ้งก่อนระบายสู่ลำคลอง	ภาพที่ 2-5

- ตรวจสอบการทำงานของระบบบำบัดน้ำเสียของโครงการทั้งระบบบำบัดน้ำเสียขั้นต้น และระบบบำบัดน้ำเสียรวมส่วนกลางทุกแห่งให้มีประสิทธิภาพดีอยู่เสมอ และทำการสูบกากตะกอนในระบบบำบัดน้ำเสียไปกำจัดตามความถี่ที่เหมาะสมตามที่ผู้ออกแบบระบบบำบัดน้ำเสียที่ทางโครงการเลือกใช้ได้ระบุไว้	- โครงการได้ปฏิบัติตามมาตรการบางส่วน โดยโครงการได้ทำการตรวจสอบการทำงานของระบบบำบัดน้ำเสียของโครงการทั้งระบบบำบัดน้ำเสียขั้นต้น และระบบบำบัดน้ำเสียรวมส่วนกลางทุกแห่งให้มีประสิทธิภาพดีอยู่เสมอ ส่วนการสูบกากตะกอนในระบบบำบัดน้ำเสียยังมีปริมาณไม่มากพอจึงยังไม่ได้กำจัด แต่ทางโครงการได้มีการจ้างช่างเข้ามาลอกคลองและกำจัดวัชพืชในบ่อบำบัดน้ำเสีย	ภาพที่ 2-5 และภาพที่ 2-21	เนื่องจากปริมาณตะกอนที่เกิดขึ้นในระบบบำบัดน้ำเสียยังมีปริมาณไม่มากพอที่จะกำจัดตามที่ผู้ออกแบบระบบบำบัดน้ำเสียได้ระบุไว้

ภาพที่ 2-5 ระบบบำบัดน้ำเสียภายในโครงการ

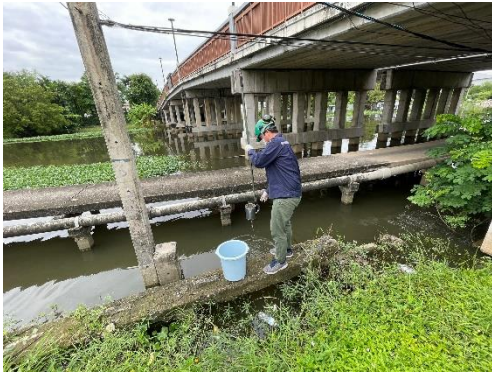
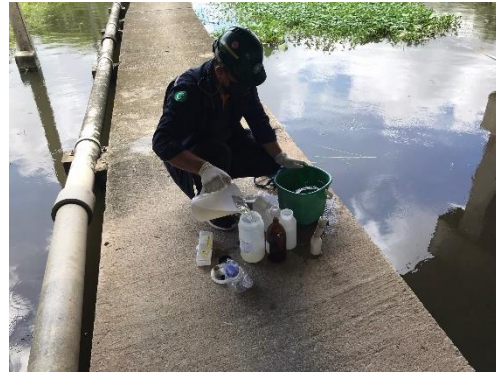
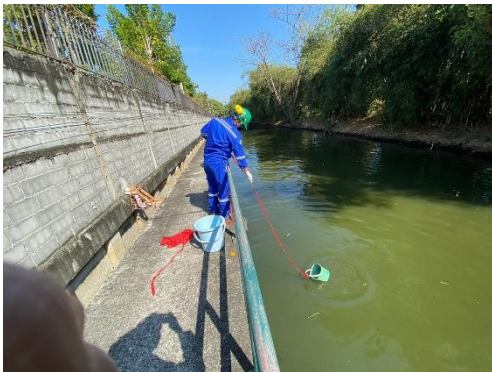
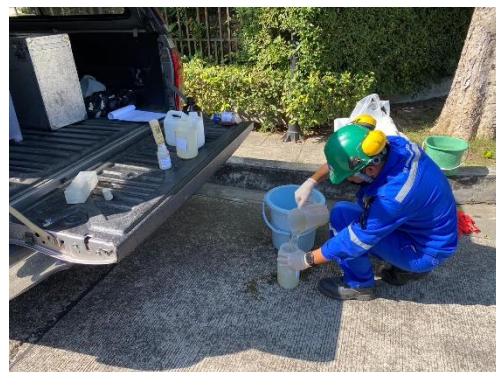
- เก็บและวิเคราะห์ตัวอย่างน้ำทิ้ง โดยการเก็บตัวอย่างน้ำในคลอง บริเวณจุดระบายน้ำทิ้งจากโครงการ ซึ่งน้ำทิ้งที่เก็บมาทำการวิเคราะห์ตามดัชนีคุณภาพน้ำ คือ ตรวจวัดมีดังนี้ ความเป็นกรด-ด่าง (pH) ค่าบีโอดี (BOD) ปริมาณของแข็งแขวนลอย (Suspended Solids) สารที่ละลายได้ทั้งหมด (Total Dissolved Solids) ไขมันและน้ำมัน (Grease & Oil) ไนโตรเจนในรูป (TKN) ปริมาณโคลิฟอร์มแบคทีเรียทั้งหมด (Total Coliform Bacteria) และปริมาณโคลิฟอร์ม-แบคทีเรียชนิดฟีคัล (Fecal Coliform Bacteria) ด้วยความถี่เดือนละ 1 ครั้ง	- โครงการได้ปฏิบัติตามมาตรการ โดยโครงการได้มีการติดตามตรวจสอบคุณภาพน้ำผิวดินบริเวณคลองประเวศบุรีรมย์ และคลองแม่จันทร์ และตรวจสอบคุณภาพน้ำทิ้งบริเวณจุดระบายน้ำทิ้งจากโครงการ เดือนละ 1 ครั้ง	ภาพที่ 2-6

การเก็บตัวอย่างน้ำผิวดินบริเวณคลองประเวศบุรีรมย์

การเก็บตัวอย่างน้ำผิวดินบริเวณคลองแม่จันทร์

ภาพที่ 2-6 การเก็บตัวอย่างคุณภาพน้ำผิวดิน

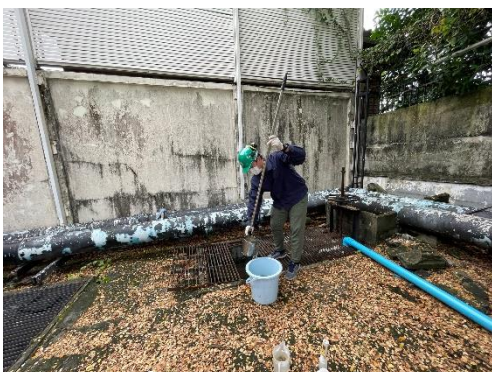
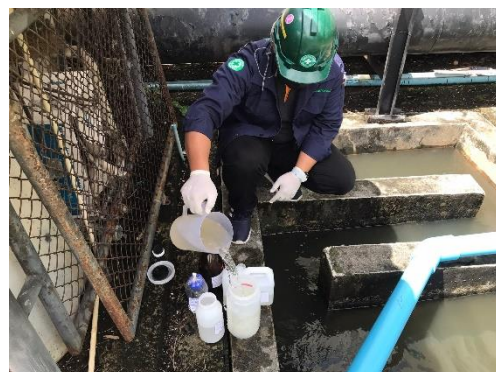
การเก็บตัวอย่างน้ำทิ้งบริเวณจุดปล่อยออกกระบบบำบัดน้ำเสีย

ภาพที่ 2-7 การเก็บตัวอย่างคุณภาพน้ำทิ้ง

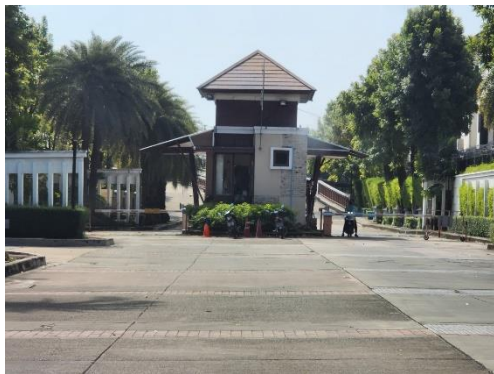
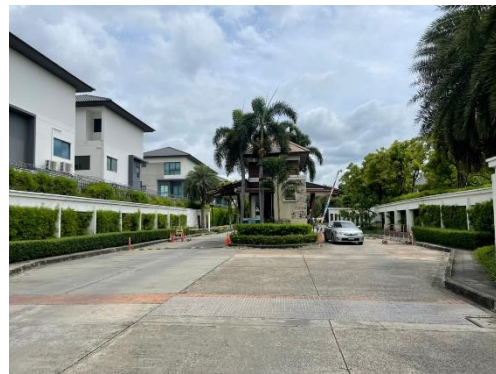
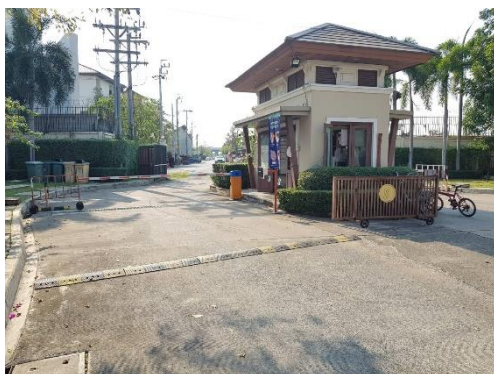
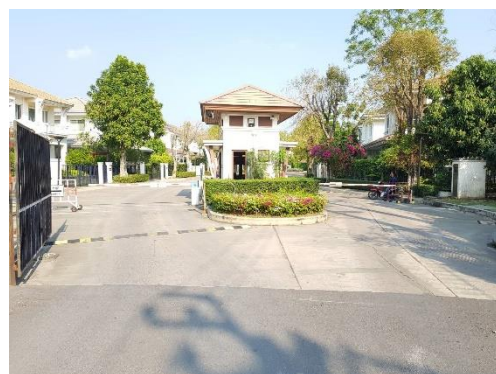
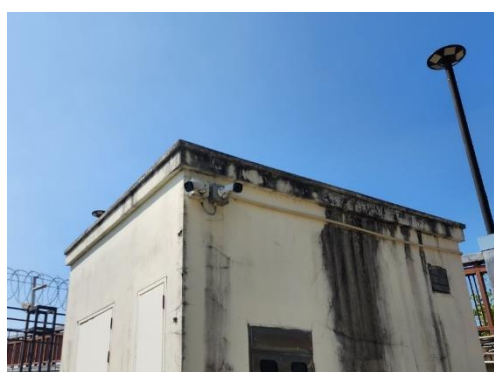
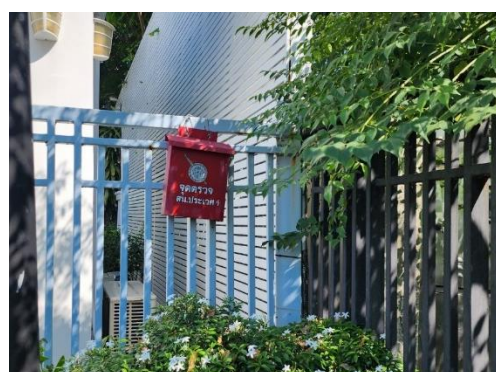
- การผ่านเข้า – ออกของรถยนต์ของบุคคลอื่นต้องปฏิบัติตามข้อตกลงที่ทำไว้ร่วมกับ บริษัท แลนด์ แอนด์ เฮาส์ จำกัด (มหาชน)	- โครงการได้ปฏิบัติตามมาตรการ โดยได้จัดให้มีการอบรมพนักงานรักษาความปลอดภัยบริเวณทางผ่านเข้าออกอย่างสม่ำเสมอ นอกจากนี้ยังจัดให้มีการแลกบัตรผ่าน เข้า-ออก (สำหรับผู้ติดต่อ) กล้องวงจรปิด มีอุปกรณ์สำหรับกันรถ ซึ่งเป็นไปตามมาตรฐานของ บริษัท แลนด์ แอนด์ เฮาส์ จำกัด (มหาชน)	ภาพที่ 2-8 และ (ภาคผนวกที่ 2) เอกสารแนบที่ 2-3

ป้อมยามเข้า-ออก สู่ถนนอ่อนนุช

ป้อมยามเข้า-ออก สู่ถนนคู่ขนานทางหลวงวงแหวนตะวันออก

ระบบการรักษาความปลอดภัย

ภาพที่ 2-8 พนักงานรักษาความปลอดภัยควบคุมการเข้า - ออก และระบบการรักษาความปลอดภัย

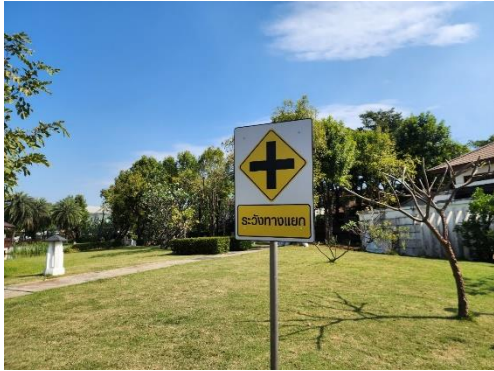
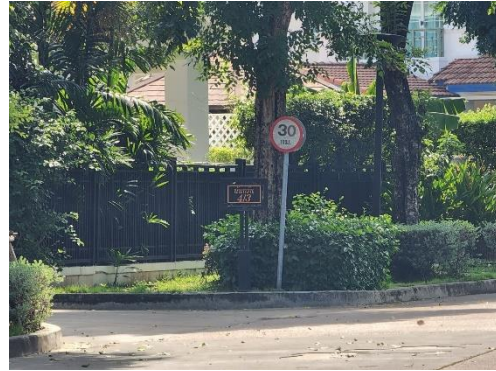
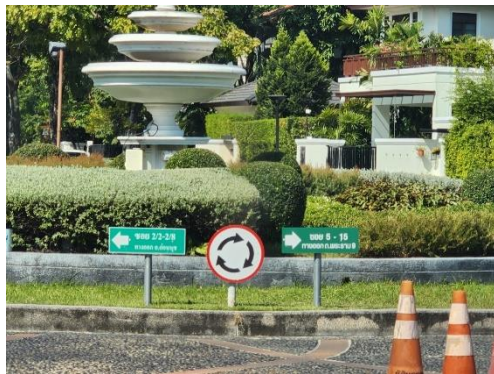
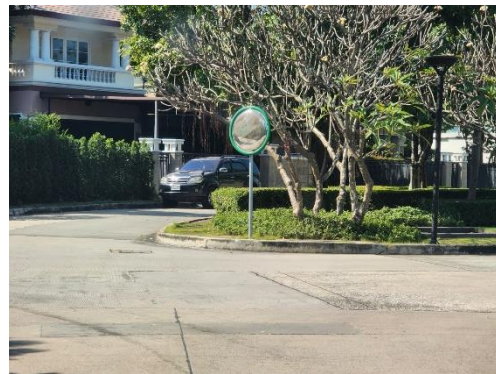
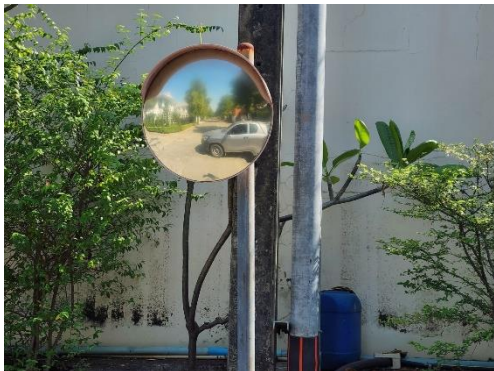
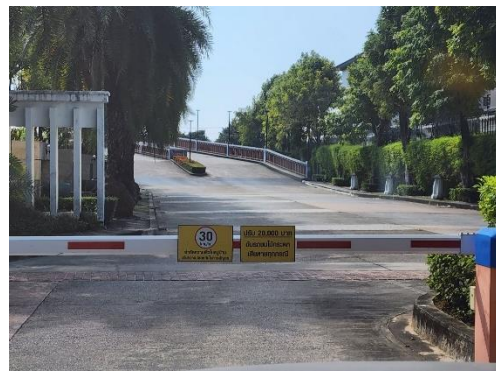
- ปักป้ายเตือนและจัดคันชะลอความเร็ว เพื่อให้รถชะลอความเร็วก่อนเลี้ยวออกจากโครงการสู่ถนนอ่อนนุชและถนนคู่ขนานทางหลวงวงแหวนตะวันออก	- โครงการได้ปฏิบัติตามมาตรการ โดยโครงการไม่ได้จัดให้มีป้ายเตือน และคันชะลอความเร็วก่อนเลี้ยวออกจากโครงการสู่ถนนอ่อนนุชและถนนคู่ขนานทางหลวงวงแหวนตะวันออก	ภาพที่ 2- 9

ภาพที่ 2-9 ป้ายสัญญาณการจราจร และคันชะลอความเร็วเข้า-ออก ภายในโครงการ

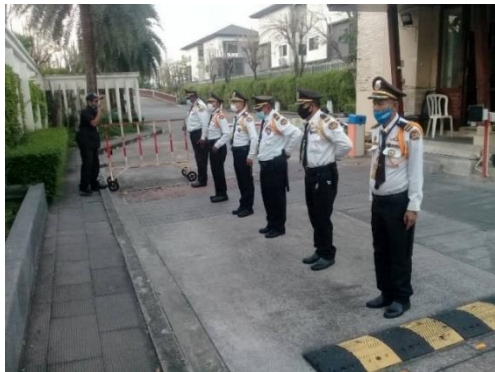
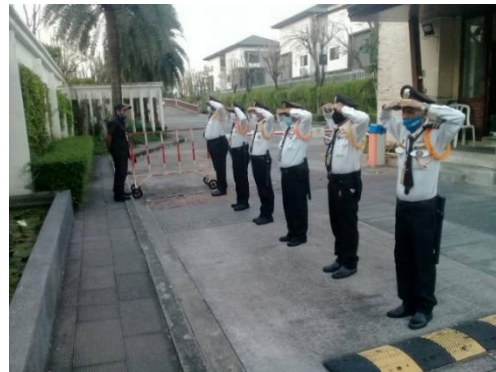
<b>3.2. การคมนาคมขนส่ง</b> <ul style="list-style-type: none"> <li>- จัดให้มีพนักงานรักษาความปลอดภัยควบคุมการผ่านเข้า – ออกของรถ</li> </ul>	<ul style="list-style-type: none"> <li>- โครงการได้ปฏิบัติตามมาตรการ โดยโครงการได้จัดให้มีพนักงานรักษาความปลอดภัยควบคุมการเข้า-ออกของรถตลอด 24 ชั่วโมง โดยมีการแบ่งพนักงานเป็น 2 กะ คือกะกลางวัน และกะกลางคืน พร้อมติดตั้งระบบกล้องวงจรปิด</li> </ul>	ภาพที่ 2-8	
<ul style="list-style-type: none"> <li>- จัดทำป้ายสัญญาณการจราจรหรือสัญลักษณ์อื่น ๆ ที่เห็นได้ชัดเจน เพื่อให้การจราจรมีความสะดวกมากขึ้น และซ่อมแซมหากพบว่าชำรุด</li> </ul>	<ul style="list-style-type: none"> <li>- โครงการได้ปฏิบัติตามมาตรการ โดยโครงการได้จัดทำป้ายสัญญาณการจราจร เช่น ป้ายจำกัดความเร็ว ป้ายทางแยกป้ายวงเวียน กระแจะโค้ง ที่เห็นได้อย่างชัดเจนเพื่อให้การจราจรมีความสะดวกมากขึ้น</li> </ul>	ภาพที่ 2-9	
<ul style="list-style-type: none"> <li>- จัดอบรมพนักงานรักษาความปลอดภัยที่ควบคุมการผ่านเข้า – ออกของรถและที่ดูแลระบบการจราจรของโครงการเป็นประจำ</li> </ul>	<ul style="list-style-type: none"> <li>- โครงการได้ปฏิบัติตามมาตรการ โดยโครงการได้จัดให้มีการอบรมเกี่ยวกับควบคุมการผ่านเข้า – ออก และอบรมเกี่ยวกับระบบการจราจรที่เกี่ยวข้องกับโครงการให้แก่พนักงานเพื่อรักษาความปลอดภัยแก่ทุกคน</li> </ul>	ภาพที่ 2-10

ภาพที่ 2-10 อบรมพนักงานรักษาความปลอดภัยควบคุมการผ่านเข้า-ออก

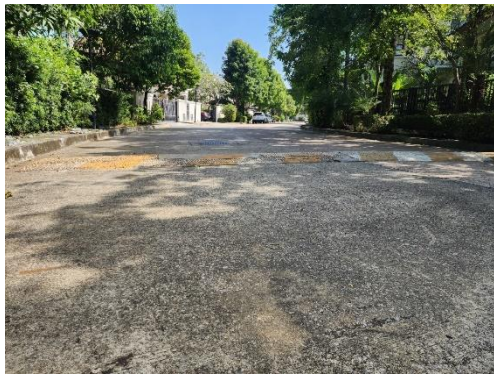
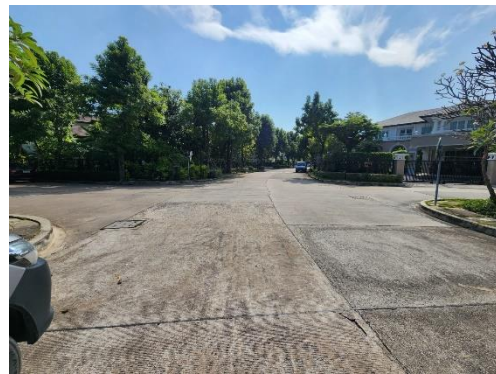
- ตรวจสอบสภาพถนนภายในโครงการอย่างสม่ำเสมอ หากพบว่ามีสภาพชำรุดต้องรีบซ่อมแซม	- โครงการได้ปฏิบัติตามมาตรการ โดยโครงการได้มีการตรวจสอบสภาพถนนในพื้นที่โครงการอย่างสม่ำเสมอ ซึ่งหากพบว่ามีสภาพชำรุดหรือทรุดโทรมก็จะทำการซ่อมแซมโดยทันที	ภาพที่ 2-11

ภาพที่ 2-11 สภาพถนนภายในโครงการ

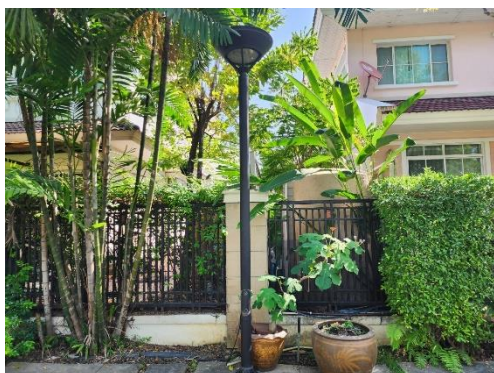
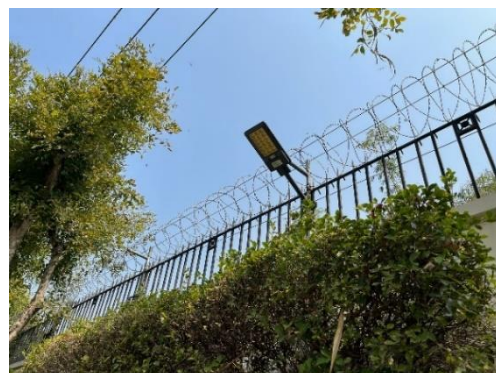
- จัดให้มีไฟส่องสว่างอย่างเพียงพอโดยเฉพาะในเวลากลางคืนทั้งภายในโครงการและบริเวณแนวรั้วเป็นระยะ ๆ เพื่อให้เกิดความปลอดภัยต่อการสัญจรตามทางเดินเท้าที่อยู่ริมคลอง	- โครงการได้ปฏิบัติตามมาตรการ โครงการได้จัดให้มีไฟส่องสว่างบริเวณริมถนน ทางเท้า สวนสาธารณะ โดยเฉพาะบริเวณแนวรั้วเป็นระยะ ๆ เพื่อให้แสงสว่างแก่ผู้ที่สัญจรตามทางเท้าที่อยู่ริมคลอง	ภาพที่ 2-12

ภาพที่ 2-12 ไฟส่องสว่างภายในโครงการ

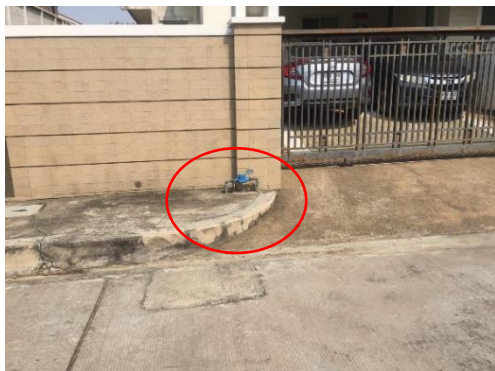
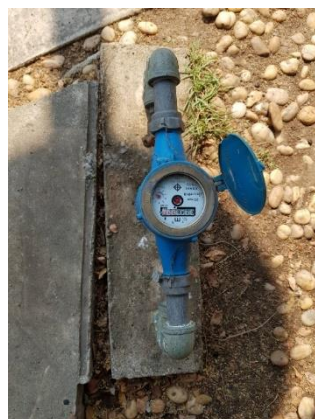
- ตรวจสอบสภาพท่อประปาและดูแลให้อยู่ในสภาพดีอยู่เสมอ และรีบซ่อมแซมหากมีการรั่วหรือชำรุด	- โครงการได้ปฏิบัติตามมาตรการ โดยโครงการได้จัดให้มีเจ้าหน้าที่คอยตรวจสอบและดูแลระบบสาธารณูปโภคต่าง ๆ ภายในพื้นที่โครงการอย่างสม่ำเสมอ โดยมีการจดบันทึกอย่างสม่ำเสมอ หากพบว่าการรั่วหรือชำรุดจะรีบดำเนินการซ่อมแซมโดยทันที	ภาพที่ 2-13 และ (ภาคผนวกที่ 2) เอกสารแนบที่ 2-4

ภาพที่ 2-13 มิเตอร์น้ำภายในโครงการ

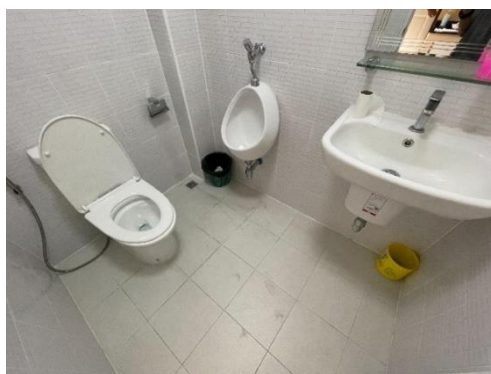
- เลือกใช้สุขภัณฑ์ที่ประหยัดน้ำ	- โครงการได้เลือกใช้สุขภัณฑ์ที่ประหยัดน้ำ ทั้งภายในบ้านพักอาศัย บริเวณอาคารสโมสร และบริเวณอาคารนิติบุคคล เพื่อเป็นแนวทางหนึ่งในการประหยัดน้ำ นอกจากนี้โครงการได้มีการแจ้งเกี่ยวกับการประหยัดน้ำให้ผู้พักอาศัยได้ช่วยกันประหยัดน้ำอีกวิธีหนึ่ง	ภาพที่ 2-14

ภาพที่ 2-14 สุขภัณฑ์ประหยัดน้ำ

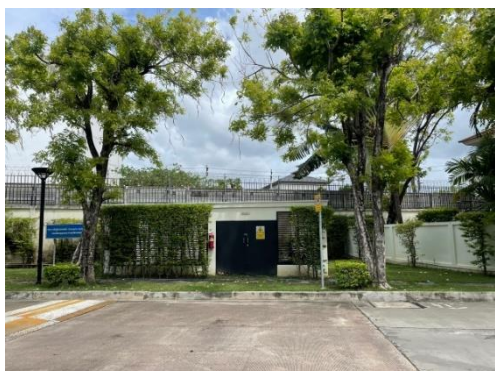
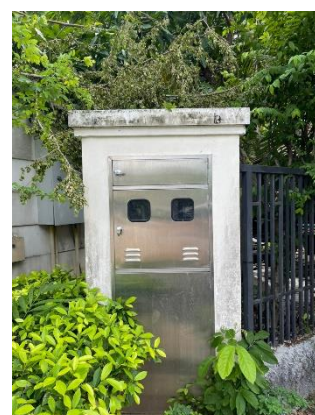
มาตรการป้องกันและแก้ไขผลกระทบสิ่งแวดล้อม	ผลการปฏิบัติตามมาตรการป้องกันและแก้ไขผลกระทบสิ่งแวดล้อม	รูปภาพและเอกสารอ้างอิง	ปัญหา / อุปสรรคและแนวทางการแก้ไข
<b>3. คุณค่าการใช้ประโยชน์ของมนุษย์ (ต่อ)</b>			
<b>3.4. การใช้ไฟฟ้า</b> <ul style="list-style-type: none"> <li>- ตรวจสอบระบบไฟฟ้าภายในโครงการให้อยู่ในสภาพดีอยู่เสมอ และรีบซ่อมแซมหากมีสภาพชำรุด</li> </ul>	<ul style="list-style-type: none"> <li>- โครงการได้ปฏิบัติตามมาตรการ โดยโครงการได้จัดให้มีเจ้าหน้าที่คอยตรวจสอบและดูแลระบบสาธารณูปโภคต่าง ๆ ภายในพื้นที่โครงการอย่างสม่ำเสมอ ระบบไฟฟ้าในพื้นที่โครงการ ได้แก่ บ่อบำบัด สวนสาธารณะ สำนักงานนิติ สโมสร และพื้นที่น้ำพุหน้าหมู่บ้าน ได้มีการจดบันทึกและตรวจเช็คไฟฟ้าเป็นประจำทุกเดือน ซึ่งหากพบว่ามีชำรุด โครงการมีการแจ้งให้หน่วยงานที่เกี่ยวข้องเข้ามาดำเนินการซ่อมแซมโดยทันที เนื่องจากระบบไฟฟ้าเป็นระบบใต้ดินทั้งหมด ซึ่งจะมีห้อง main ไฟฟ้าแรงสูงภายในโครงการ ดังนั้นจึงต้องมีเจ้าหน้าที่เข้ามาดูแลและติดตามตรวจสอบอย่างสม่ำเสมอ</li> </ul>	<p>ภาพที่ 2-15 และ (ภาคผนวกที่ 2) เอกสารแนบที่ 2-5</p>

ห้อง main ไฟฟ้าแรงสูงภายในโครงการ

มิเตอร์ไฟฟ้า

ภาพที่ 2-15 ระบบไฟฟ้าภายในโครงการ

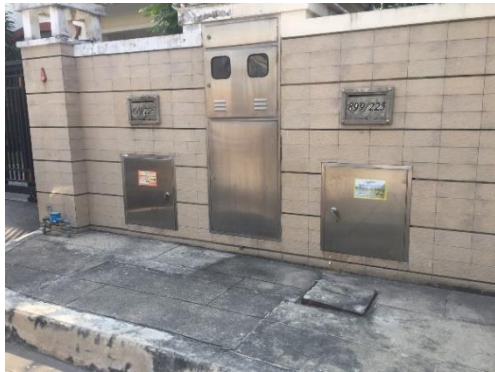
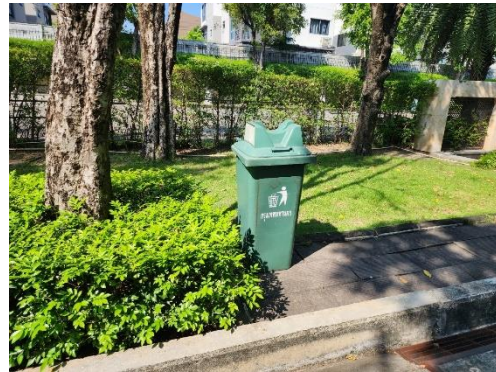
3.5. การสื่อสาร	-	-	-
<p>3.6. การจัดการมูลฝอยและสิ่งปฏิกูล</p> <ul style="list-style-type: none"> <li>- จัดให้มีถังรองรับมูลฝอยสำหรับบ้านพักอาศัยแต่ละหลัง โดยเป็นช่องพักขยะแบบติดรั้วบ้านแต่ละหลัง มีฝาปิดมิดชิด และมีช่องเปิดอยู่ด้านนอกรั้วรวมถึงมีสัญลักษณ์ติดว่า "ขยะเปียก" และ "ขยะแห้ง" เพื่อให้เจ้าหน้าที่เข้ามาทำการเก็บขยะมูลฝอย สำหรับแปลงที่ดินโรงเรียนอนุบาลสโมสร และสำนักงานนิติบุคคลหมู่บ้านจัดสรรนั้นทางโครงการจะจัดเตรียมถังรองรับมูลฝอย สำหรับแต่ละแปลงที่ดินไว้อย่างเพียงพอ</li> </ul>	<ul style="list-style-type: none"> <li>- โครงการได้ปฏิบัติตามมาตรการ โดยโครงการได้จัดให้มีช่องพักขยะสำหรับบ้านพักอาศัยแต่ละหลังบริเวณรั้วบ้าน ซึ่งช่องดังกล่าวมีฝาปิดมิดชิด และมีช่องเปิดอยู่ด้านนอกรั้ว เพื่อให้เจ้าหน้าที่เข้ามาดำเนินการเก็บขนอย่างสะดวก โดยไม่ได้มีการทำสัญลักษณ์ติดไว้ว่าเป็น ขยะเปียก หรือขยะแห้ง เนื่องจากเจ้าหน้าที่โครงการได้ประชาสัมพันธ์ให้ผู้พักอาศัยคัดแยกขยะด้วยถุงดำทุกครั้งก่อนที่จะนำขยะมาใส่ในช่องพักขยะบริเวณหน้าบ้าน นอกจากนี้โครงการยังได้จัดให้มีการคัดแยกขยะบริเวณอาคารสโมสร อาคารสำนักงานนิติบุคคล โดยจัดวางถังขยะไว้บริเวณดังกล่าว เพื่อความสะดวกในการเก็บขนนำไปกำจัดต่อไป</li> </ul>	<p>ภาพที่ 2-16</p>

<ul style="list-style-type: none"> <li>- ตรวจสอบสภาพถังรองรับมูลฝอยให้อยู่ในสภาพที่ดีอยู่เสมอ และหากมีสภาพชำรุดหรือใช้การไม่ได้ต้องเปลี่ยนถังรองรับมูลฝอยใบใหม่แทนทันที</li> </ul>	<ul style="list-style-type: none"> <li>- โครงการได้ปฏิบัติตามมาตรการ โดยโครงการได้จัดให้มีเจ้าหน้าที่คอยตรวจสอบและดูแลระบบสาธารณูปโภคต่าง ๆ ภายในพื้นที่โครงการอย่างสม่ำเสมอ หากมีสภาพชำรุดหรือใช้การไม่ได้โครงการจะเปลี่ยนถังรองรับมูลฝอยใบใหม่แทนทันที</li> </ul>	<p>ภาพที่ 2-16</p>

ถังขยะบ้านพักอาศัย

ถังขยะบริเวณพื้นที่ส่วนกลางภายในโครงการ

ภาพที่ 2-16 ถังรองรับขยะมูลฝอยภายในโครงการ

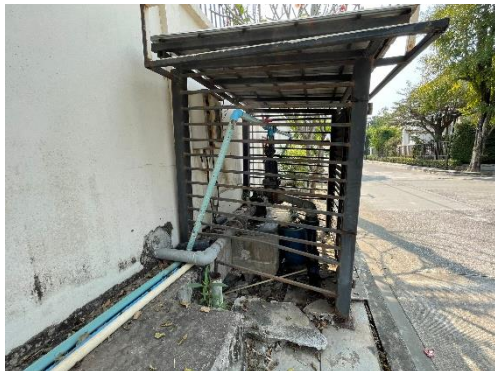
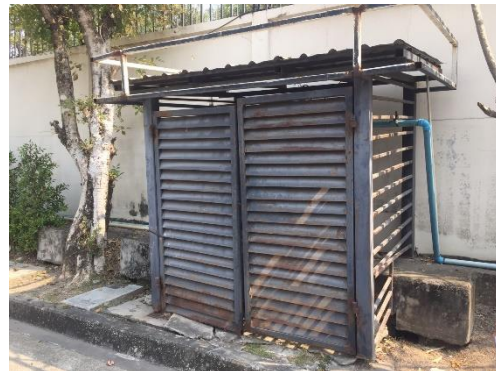
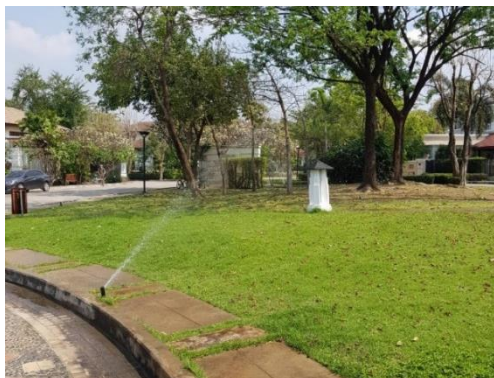
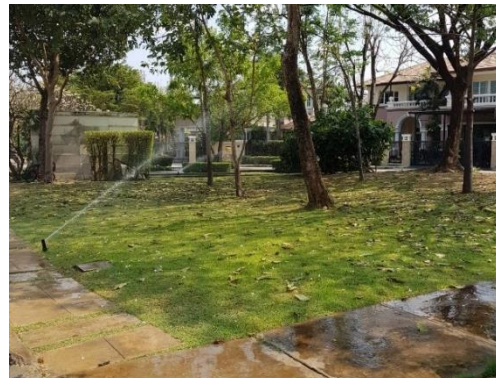
มาตรการป้องกันและแก้ไขผลกระทบสิ่งแวดล้อม	ผลการปฏิบัติตามมาตรการป้องกันและแก้ไขผลกระทบสิ่งแวดล้อม	รูปภาพและเอกสารอ้างอิง	ปัญหา / อุปสรรคและแนวทางการแก้ไข
<b>3.7. การบำบัดน้ำเสีย (ต่อ)</b> <ul style="list-style-type: none"> <li>- จัดให้มีการตรวจสอบคุณภาพน้ำทิ้งของโครงการอย่างสม่ำเสมอ โดยการตรวจวัดในรูปของความเป็นกรด-ด่าง ค่าบีโอดี ปริมาณของแข็งแขวนลอย สารที่ละลายได้ทั้งหมด ไนโตรเจนและน้ำมัน ไนโตรเจนในรูปที่เคเอ็น (TKN) โคลิฟอร์มแบคทีเรียทั้งหมด และโคลิฟอร์มแบคทีเรียชนิดฟิคัล</li> </ul>	<ul style="list-style-type: none"> <li>- โครงการได้มีการปฏิบัติตามมาตรการ โดยโครงการได้มีการติดตามตรวจสอบคุณภาพน้ำทิ้งเป็นประจำทุกเดือน โดยการตรวจวัดในรูปของความเป็นกรด-ด่าง ค่าบีโอดี ปริมาณของแข็งแขวนลอย สารที่ละลายได้ทั้งหมด ไนโตรเจนและน้ำมัน ไนโตรเจนในรูปที่เคเอ็น (TKN) โคลิฟอร์มแบคทีเรียทั้งหมด และโคลิฟอร์มแบคทีเรียชนิดฟิคัล</li> </ul>	<p>ภาพที่ 2-6 (ภาคผนวกที่ 2) เอกสารแนบที่ 2-2</p>	
<ul style="list-style-type: none"> <li>- ทางโครงการควรมีการนำน้ำทิ้งที่ผ่านการบำบัดจากระบบบำบัดบางส่วนกลับมาใช้รดน้ำต้นไม้ภายในพื้นที่สีเขียวของโครงการ ส่วนน้ำทิ้งที่ผ่านการบำบัดที่เหลือทางโครงการจะระบายลงสู่คลองที่อยู่ใกล้เคียง</li> </ul>	<ul style="list-style-type: none"> <li>- โครงการได้มีการปฏิบัติตามมาตรการบางส่วน โดยทางโครงการไม่ได้มีการนำน้ำทิ้งที่ผ่านการบำบัดจากระบบบำบัดกลับมาใช้รดน้ำต้นไม้และพื้นที่สีเขียวภายในโครงการ เนื่องจากมีปริมาณไม่เพียงพอ จึงทำการสูบน้ำในลำคลองแม่จันทร์กลับมาใช้แทน มีการติดตั้งเครื่องสูบน้ำบริเวณคลองแม่จันทร์ และติดตั้งสปริงเกอร์เพื่อทำการรดน้ำต้นไม้ในพื้นที่สีเขียวภายในโครงการ</li> </ul>	<p>ภาพที่ 2-17</p>	<p>เนื่องจากน้ำทิ้งที่ผ่านการบำบัดแล้วมีปริมาณไม่เพียงพอต่อการนำกลับมาใช้รดน้ำต้นไม้ จึงทำการสูบน้ำในลำคลองแม่จันทร์กลับมาใช้ทดแทน</p>

เครื่องสูบน้ำ

สปริงเกอร์เพื่อทำการรดน้ำต้นไม้ในพื้นที่สีเขียวภายในโครงการ

ภาพที่ 2-17 การสูบน้ำจากคลองแม่จันทน์มาใช้ในการรดน้ำต้นไม้ภายในโครงการ

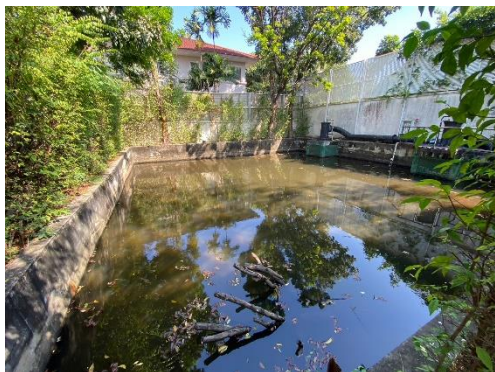
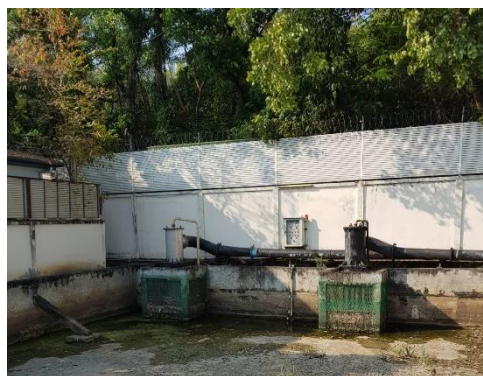
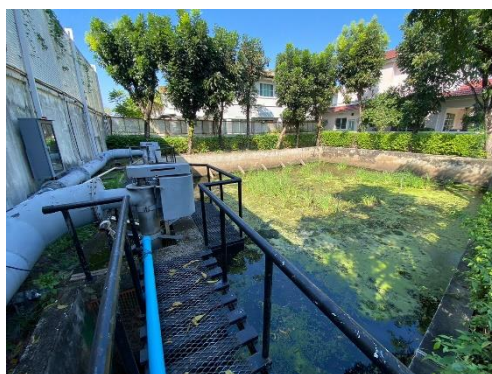
<b>3.8. การระบายน้ำและการป้องกันน้ำท่วม</b> <ul style="list-style-type: none"> <li>- จัดสร้างบ่อหน่วงน้ำและรางระบายน้ำรอบโครงการเพื่อชะลอปริมาณน้ำฝนแล้วระบายออกจากโครงการด้วยอัตราการระบายน้ำที่ไม่เกินอัตราการระบายน้ำสูงสุดเดิมก่อนมีการพัฒนาโครงการ โดยการควบคุมด้วยประตูระบายน้ำ</li> </ul>	<ul style="list-style-type: none"> <li>- โครงการได้มีการปฏิบัติตามมาตรการ โดยโครงการได้มีการสร้างบ่อหน่วงน้ำ และรางระบายน้ำ โดยรอบพื้นที่โครงการเพื่อชะลอปริมาณน้ำฝนแล้วระบายออกจากพื้นที่โครงการด้วยอัตราการระบายน้ำที่ไม่เกินอัตราการระบายน้ำสูงสุดเดิมก่อนมีการพัฒนาโครงการ โดยมีประตูระบายน้ำซึ่งจะคอยควบคุมปริมาณน้ำไม่ให้มีการระบายเกินอัตราการระบายน้ำสูงสุดก่อนมีการพัฒนาโครงการ</li> </ul>	<p>ภาพที่ 2-18</p>

ภาพที่ 2-18 ป่อหนองน้ำ

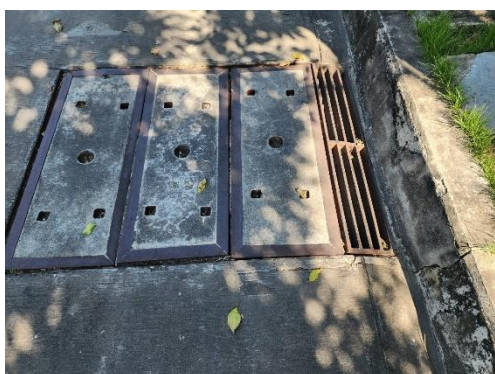
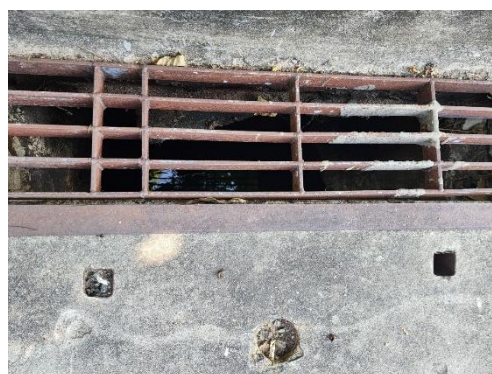
ภาพที่ 2-19 ท่อระบายน้ำ

มาตรการป้องกันและแก้ไขผลกระทบสิ่งแวดล้อม	ผลการปฏิบัติตามมาตรการป้องกันและแก้ไขผลกระทบสิ่งแวดล้อม	รูปภาพและเอกสารอ้างอิง	ปัญหา / อุปสรรคและแนวทางการแก้ไข
<p><u>3.8. การระบายน้ำและการป้องกันน้ำท่วม</u></p> <ul style="list-style-type: none"> <li>- ระมัดระวังมิให้เศษมูลฝอยตกลงไปในท่อระบายน้ำของโครงการ และคลองที่อยู่ใกล้เคียง ซึ่งจะทำให้เกิดการกีดขวางทางน้ำไหลและน้ำเน่าเสีย</li> </ul>	<ul style="list-style-type: none"> <li>- โครงการได้ปฏิบัติตามมาตรการ โดยโครงการได้มีการระมัดระวัง และคอยดูแล ไม่ให้เศษขยะมูลฝอยตกลงไปในท่อระบายน้ำของโครงการ เพื่อป้องกันการกีดขวางทางน้ำไหลและป้องกันการเน่าเสียของน้ำ</li> </ul>	<p>ภาพที่ 2-19</p>	
<ul style="list-style-type: none"> <li>- ขุดลอกท่อระบายน้ำของโครงการอย่างสม่ำเสมอปีละ 1 ครั้ง (หรือตามความเหมาะสม)</li> </ul>	<ul style="list-style-type: none"> <li>- โครงการไม่ได้ปฏิบัติตามมาตรการขุดลอกท่อระบายน้ำ โดยทางโครงการจะมีการว่าจ้างบริษัทเอกชนเข้ามาทำการขุดลอกท่อระบายน้ำของโครงการอย่างสม่ำเสมอ</li> </ul>	-	โครงการควรดำเนินการขุดลอกท่อระบายน้ำอย่างสม่ำเสมอ เพื่อควบคุมการระบายน้ำ และป้องกันน้ำท่วม

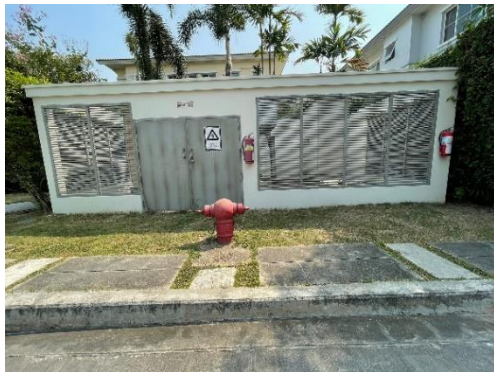
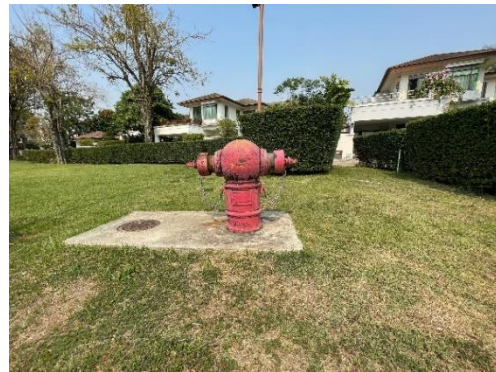
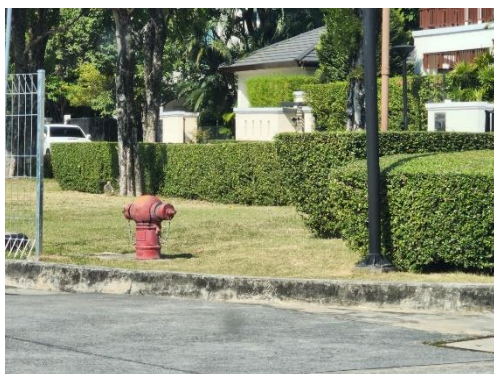
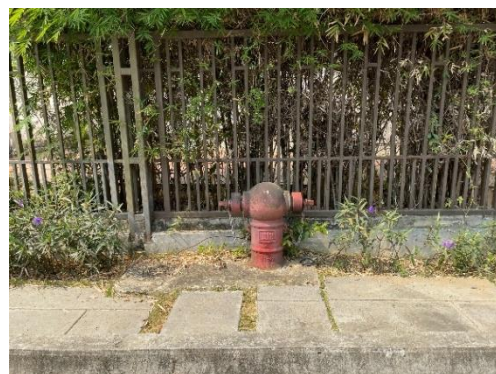
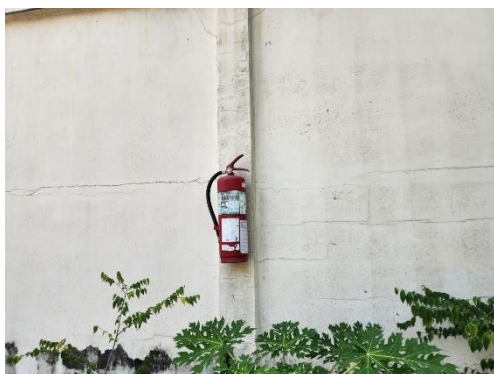
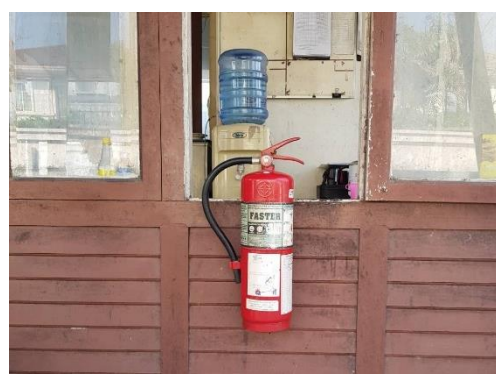
<p><u>3.9. การป้องกันและบรรเทาสาธารณภัย</u></p> <ul style="list-style-type: none"> <li>- จัดให้มีพนักงานรักษาความปลอดภัยควบคุมการผ่านเข้า - ออกของรถ และดูแลรักษาความปลอดภัยภายในโครงการตลอด 24 ชั่วโมง</li> </ul>	<ul style="list-style-type: none"> <li>- โครงการได้ปฏิบัติตามมาตรการ โดยโครงการได้มีการจัดพนักงานรักษาความปลอดภัยควบคุมการเข้าออกของรถตลอด 24 ชั่วโมง โดยมีการแบ่งพนักงาน เป็น 2 กะ คือกลางวัน และกลางคืน เพื่อดูแลรักษาความปลอดภัยภายในโครงการตลอด 24 ชั่วโมง</li> </ul>	<p>ภาพที่ 2-8</p>	
<ul style="list-style-type: none"> <li>- จัดให้มีอุปกรณ์ป้องกันอัคคีภัยเบื้องต้น เช่น ถังดับเพลิงเคมีไว้ตามจุดต่าง ๆ ภายในโครงการและบริเวณป้อมยาม</li> </ul>	<ul style="list-style-type: none"> <li>- โครงการได้ปฏิบัติตามมาตรการ โครงการได้มีการจัดอุปกรณ์ป้องกันอัคคีภัยเบื้องต้นไว้ในพื้นที่โครงการ เช่น ถังดับเพลิงเคมีไว้จุดต่าง ๆ ของโครงการ ได้แก่ บริเวณป้อมยามที่คอยควบคุมการผ่านเข้า-ออก และบริเวณแนวรั้วโดยในรอบพื้นที่โครงการ</li> </ul>	<p>ภาพที่ 2-20</p>

หัวจ่ายน้ำดับเพลิงบริเวณพื้นที่โครงการ

ถังดับเพลิงป้อมยาม และถังดับเพลิงบริเวณภายในพื้นที่โครงการ

ภาพที่ 2-20 หัวจ่ายน้ำดับเพลิงและอุปกรณ์ป้องกันอัคคีภัยเบื้องต้น

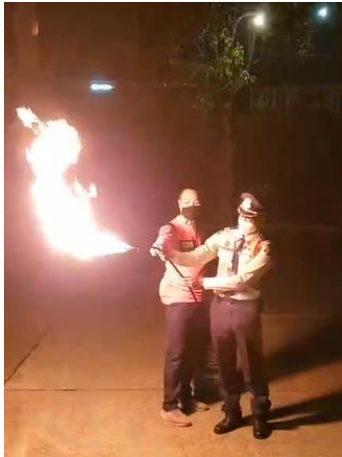
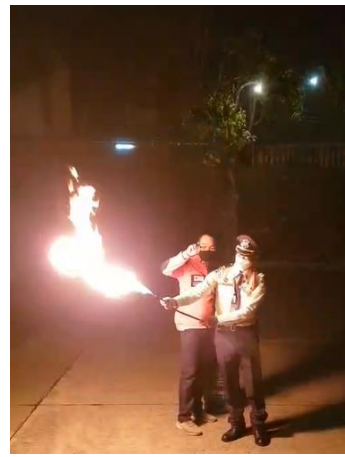
<ul style="list-style-type: none"> <li>- ฝึกอบรมพนักงานรักษาความปลอดภัยให้มีความรู้ในการป้องกันและบรรเทาอัคคีภัยเบื้องต้น และมีการฝึกอบรมเป็นประจำ</li> </ul>	<ul style="list-style-type: none"> <li>- โครงการได้ปฏิบัติตามมาตรการ โครงการมีการฝึกอบรมพนักงานรักษาความปลอดภัยให้มีความรู้ในการป้องกันและบรรเทาอัคคีภัยเบื้องต้น และมีการฝึกอบรมเป็นประจำ</li> </ul>	ภาพที่ 2-21	
<ul style="list-style-type: none"> <li>- ตรวจสอบอุปกรณ์ป้องกันอัคคีภัยต่างๆ อยู่เสมออย่างน้อยเดือนละ 1 ครั้ง (หรือตามความเหมาะสม)</li> </ul>	<ul style="list-style-type: none"> <li>- โครงการได้ปฏิบัติตามมาตรการ โดยโครงการได้จัดเจ้าหน้าที่เข้ามาคอยดูแล และตรวจสอบอุปกรณ์อัคคีภัยอย่างสม่ำเสมอ เช่น คอยติดตามตรวจสอบน้ำยาเคมีจากถังดับเพลิง</li> </ul>	ภาพที่ 2-20	
<b>4. คุณค่าคุณภาพชีวิต</b>			
<b>4.1. สภาพเศรษฐกิจ-สังคม</b>	-	-	-

ภาพที่ 2-21 ฝึกอบรมพนักงานรักษาความปลอดภัยการป้องกันและบรรเทาอัคคีภัยเบื้องต้น
