ผลการปฏิบัติตามมาตรการป้องกันและแก้ไขผลกระทบ สิ่งแวดล้อม

บทที่ 2

ตารางที่ 2.2-1 มาตรการป้องกันและแก้ไขผลกระทบสิ่งแวดล้อม โครงการ IVY SATHORN (ระยะดำเนินการ)

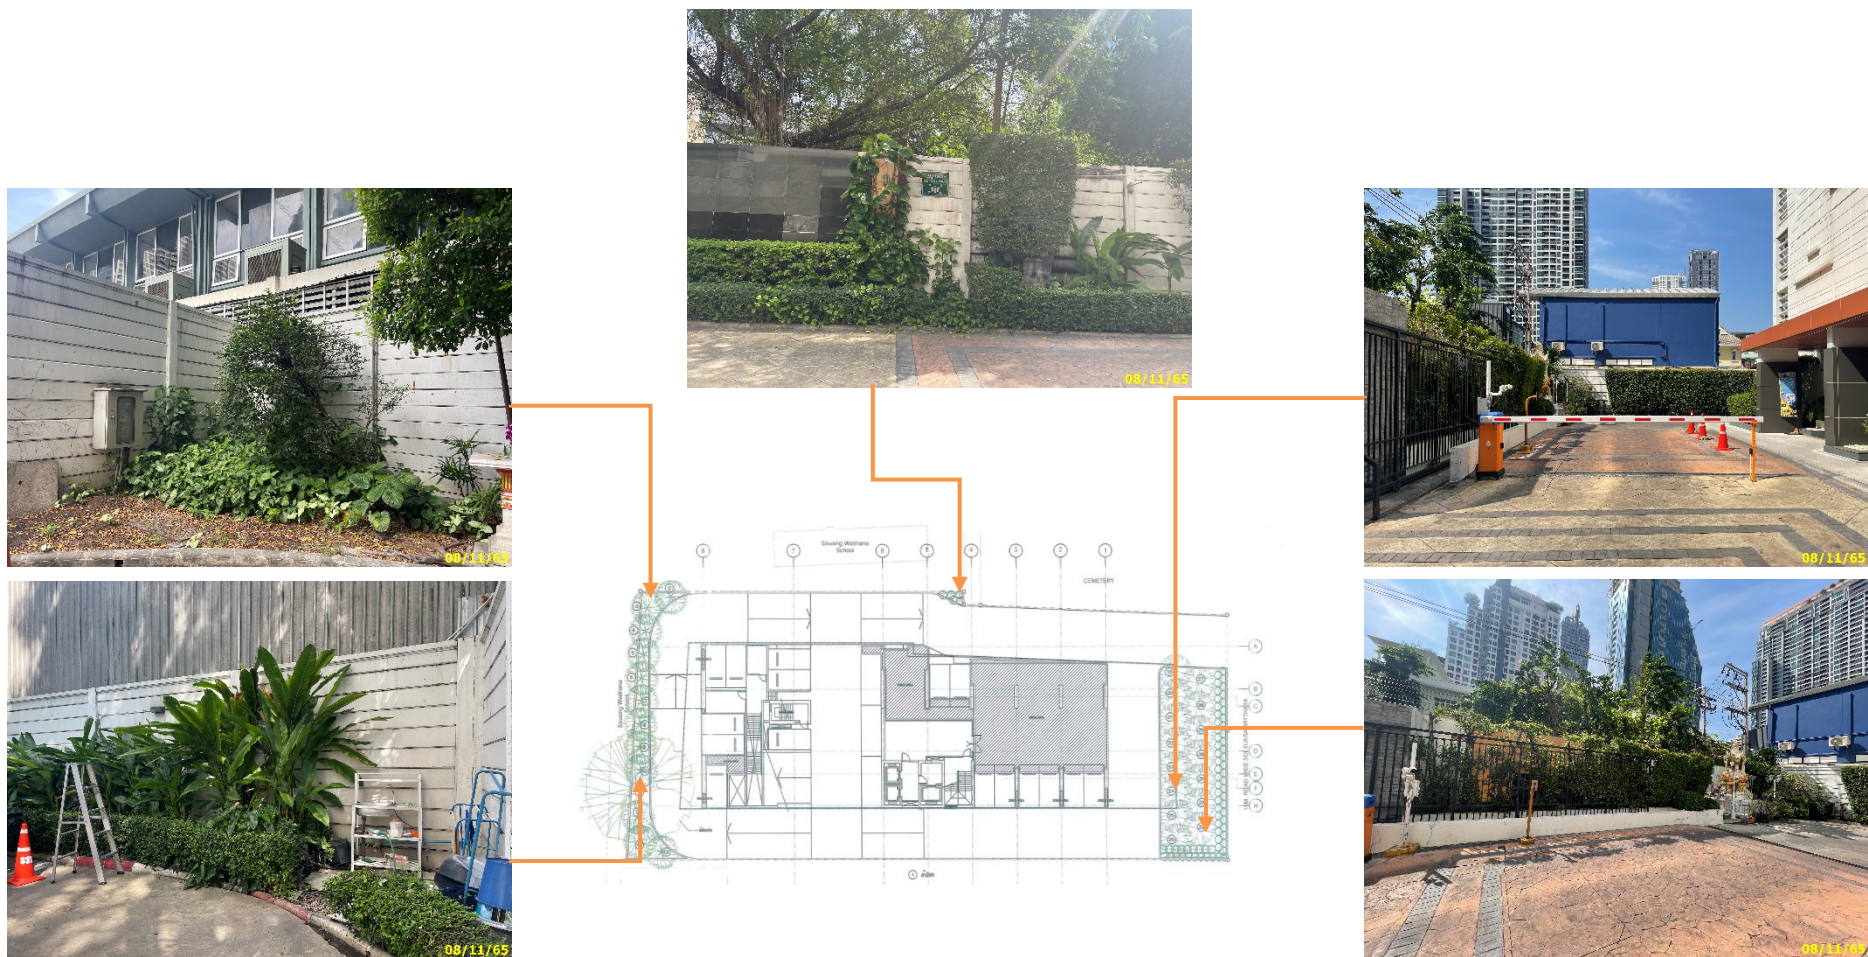
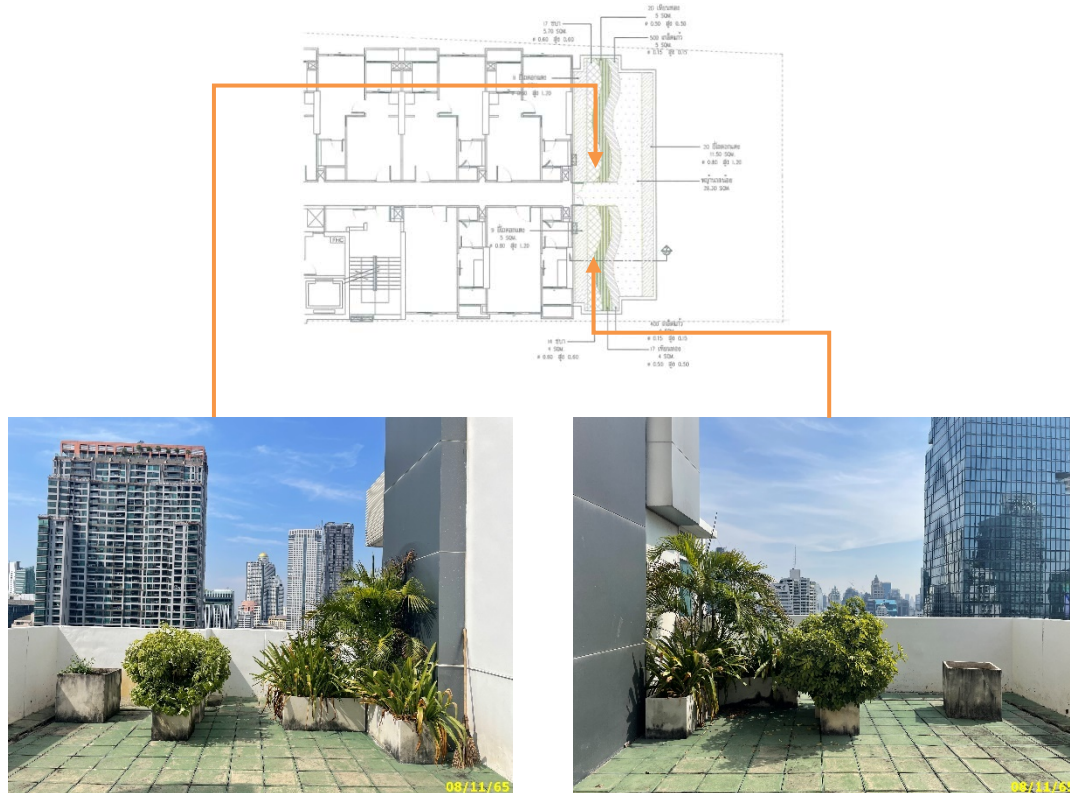
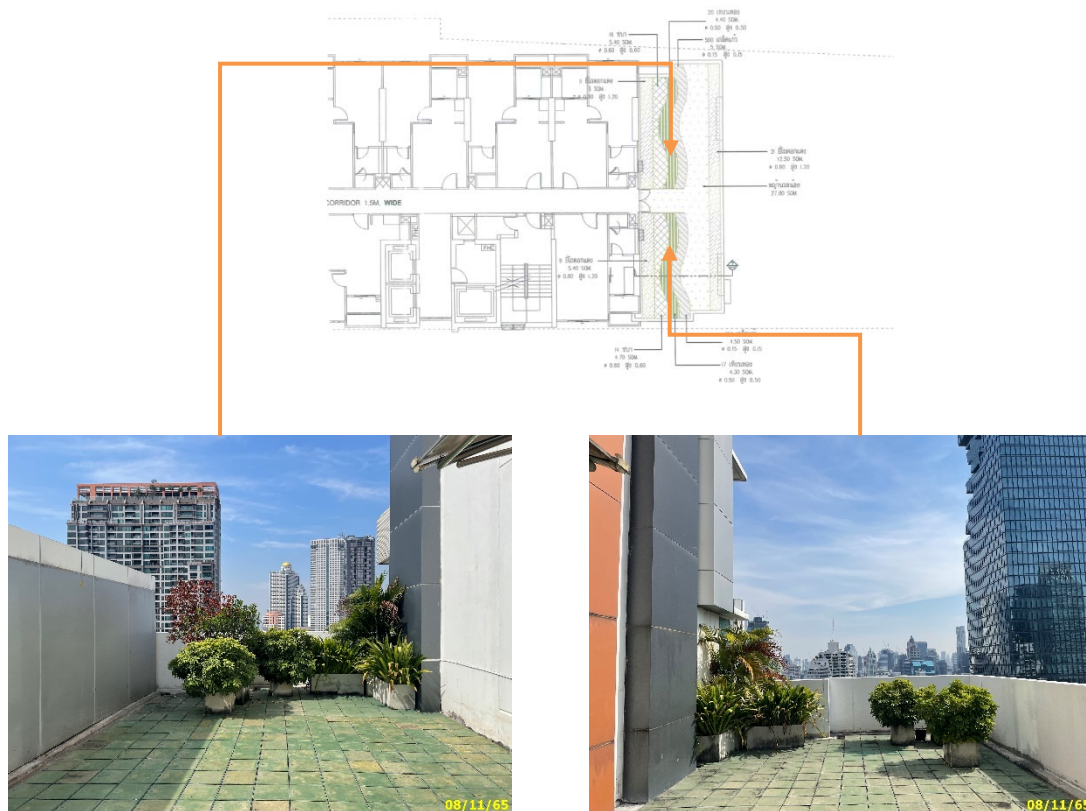
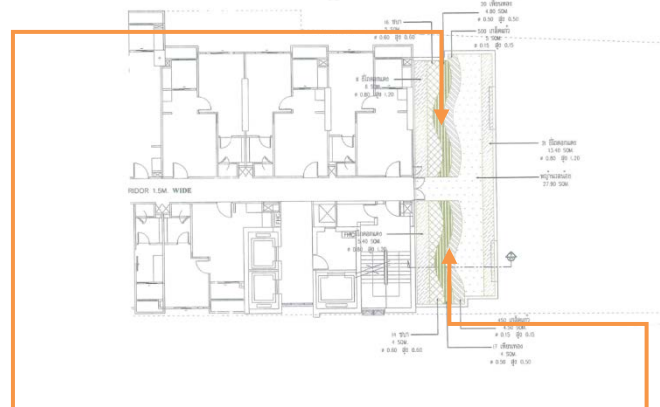
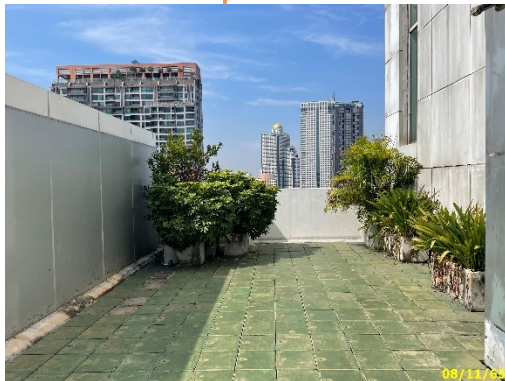
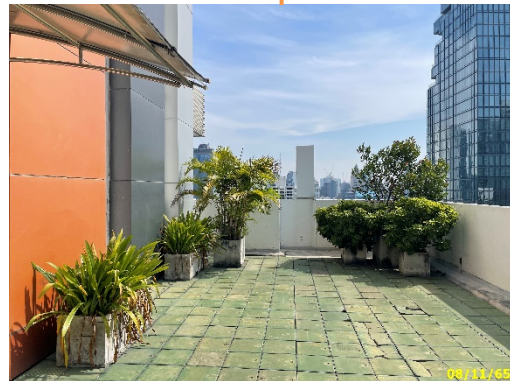
ชั้นล่าง
ภาพที่ 2.2-1 พื้นที่สีเขียว

1. ทรัพยากรสิ่งแวดล้อมทางกายภาพ				
1.1 สภาพภูมิประเทศ	-	-	-	-
1.2 สภาพภูมิอากาศและ อุตุนิยมวิทยา	- จัดพื้นที่สีเขียวรวม 1,346 ตร.ม. ซึ่งจะปลูกไม้พุ่มไม้ยืนต้น และหญ้า รวมทั้งอนุรักษต้นไม้ (ไม้เดิม) ภายในพื้นที่โครงการไว้	⊙ - ตามรายละเอียดโครงการที่ระบุในบทที่ 2 ของรายงานการวิเคราะห์ ผลกระทบสิ่งแวดล้อม ระบุให้โครงการ IVY SATHORN มีพื้นที่สีเขียวจำนวน 8 บริเวณ ได้แก่ พื้นที่สีเขียวที่ชั้นล่าง, ชั้นที่ 2-6, ชั้นที่ 7, ชั้นที่ 8, ชั้นที่ 19, ชั้นที่ 23, ชั้นที่ 26 และชั้นดาดฟ้า (ครอบคลุม 1,346 ตารางเมตร) ทั้งนี้จาก การสำรวจเบื้องต้นพบว่าโครงการมีปัญหาในการปฏิบัติตามมาตรการ คือ พื้นที่สีเขียวที่ยังไม่มีการปลูก โดยพื้นที่สีเขียวที่ยังไม่มีการปลูก ได้แก่ พื้นที่สี เขียวบริเวณชั้นที่ 2-6, ชั้นที่ 7, ชั้นที่ 8 และชั้นดาดฟ้า ทั้งนี้ทางนิติบุคคล อาคารชุดฯ ได้ประสานงานไปยังบริษัทผู้พัฒนาโครงการ (บริษัท พกษา เรียลเอสเตท จำกัด (มหาชน)) เพื่อให้ทำการแก้ไขพื้นที่สีเขียวให้สอดคล้องต่อ มาตรการ โดยปัจจุบันผู้พัฒนาโครงการได้มีการเข้ามาสำรวจหน้างานและ ประเมินราคาเป็นที่เรียบร้อยแล้ว	ตารางที่ 4-2	ภาพที่ 2.2-1 พื้นที่สี เขียว ภาคผนวก ค-1 หนังสือชี้แจง ความก้าวหน้าการจัด พื้นที่สีเขียวให้ตรง ตามแบบ EIA

- อนุรักษ์ต้นไม้เดิมในพื้นที่โครงการ	✓ - ต้นไม้ ได้รับการอนุรักษ์และเจริญเติบโตอย่างต่อเนื่อง	-	ภาพที่ 2.2-11 ต้นไม้เดิมของโครงการ
	- จัดให้มีเจ้าหน้าที่ดูแลรักษาพื้นที่สีเขียวของโครงการให้มีความร่มรื่นสวยงามอยู่เสมอ	✓ - โครงการได้จ้างให้ผู้รับเหมาเข้ามาดำเนินการดูแลต้นไม้ภายในพื้นที่โครงการอย่างน้อยเดือนละ 1 ครั้ง	-	ภาพที่ 2.2-1 พื้นที่สีเขียว

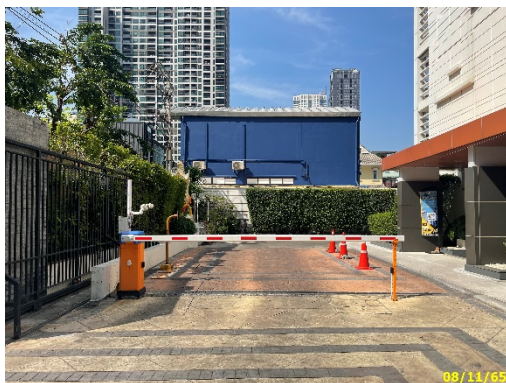
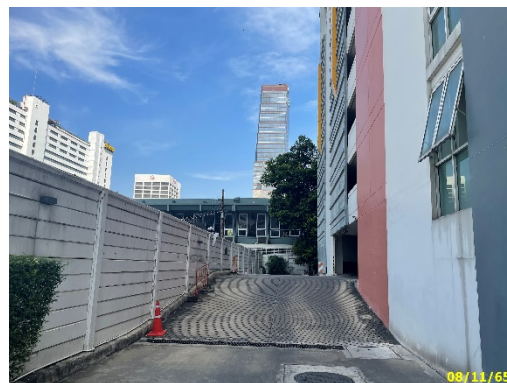
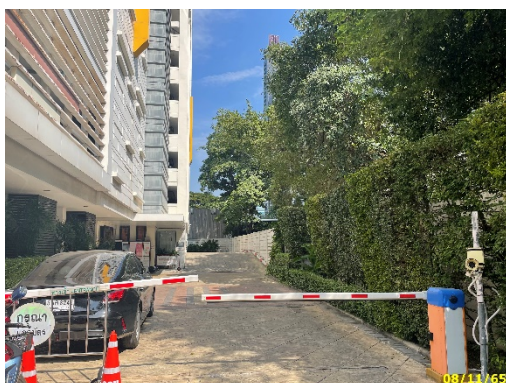
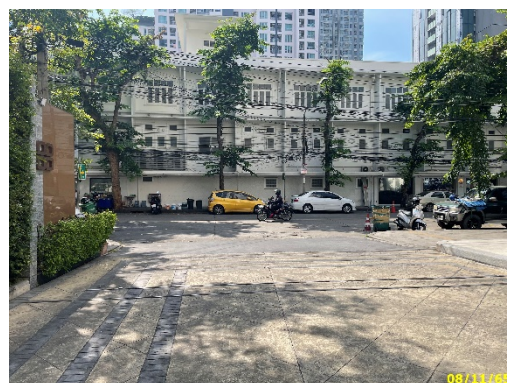
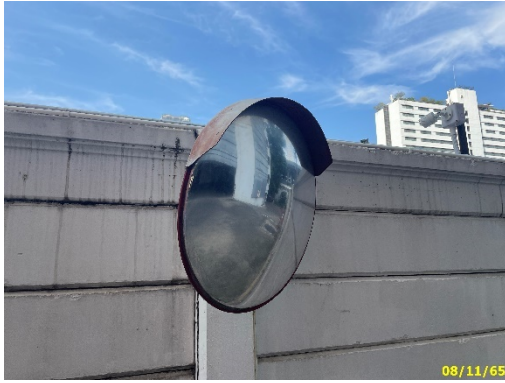
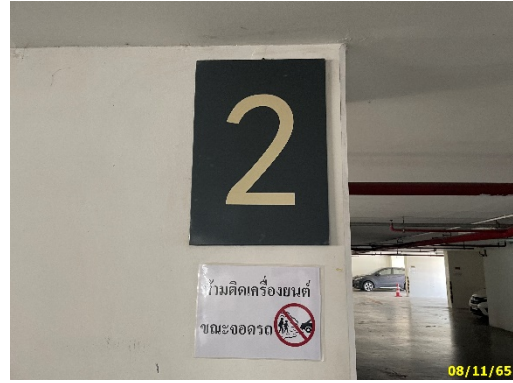
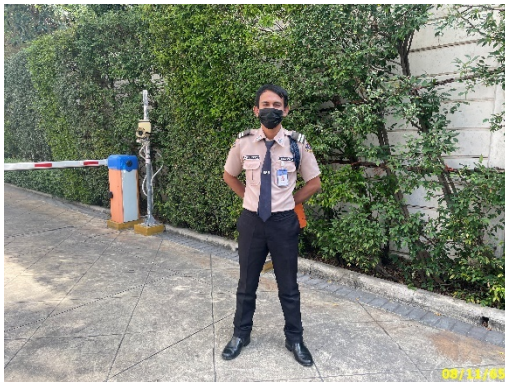
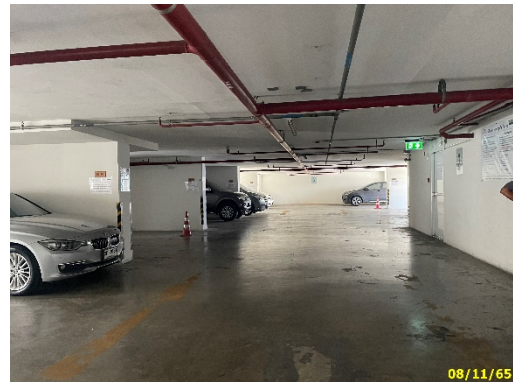
- ใช้ถนนคอนกรีตเสริมเหล็กเป็นถนนสัญจรภายในโครงการ ซึ่งจะช่วยลด ค่าภาวะการสะสมความร้อนได้มากกว่าถนนลาดยางมะตอย	✓ - ปัจจุบันทางสัญจรภายในพื้นที่โครงการทั้งหมดถูกก่อสร้างด้วยคอนกรีต เสริมเหล็กเป็นวัสดุหลัก	-	ภาพที่ 2.2-2 ถนน/ เส้นทางการจราจร

- คุณภาพอากาศ	- ติดตั้งป้ายเตือนให้ดับเครื่องยนต์ในขณะที่มีการจอดรอ	✓ - ปัจจุบันบริเวณที่มีแนวโน้มสูงว่าจะเกิดกิจกรรมการจอดรอ บริเวณพื้นที่ส่ง- รับ พัสดุ/คน ได้รับการติดตั้งป้าย “ห้ามติดเครื่องยนต์ขณะจอดรอ” เรียบร้อย แล้ว นอกจากนี้ตามคู่มือการพักอาศัย ไอวี สาทร 10 เรื่อง พื้นที่จอดรอ (การ บริหารจัดการพื้นที่จอดรอ) ข้อที่ 9 มีข้อความที่สอดคล้องต่อมาตรการ	-	ภาพที่ 2.2-2 ถนน/ เส้นทางการจราจร ภาคผนวก ค-3 คู่มือ การพักอาศัย ไอวี สาทร 10

3. คุณค่าการใช้ประโยชน์ของมนุษย์					
3.1 การใช้ประโยชน์ที่ดิน	-	-	-	-	-
3.2 การคมนาคมขนส่ง	- จัดให้มีระบบการจราจรที่มีความปลอดภัยด้วยการติดตั้งกระจกโค้งบริเวณหัวมุมของทางเข้า-ออกของที่จอดรถของโครงการ	✓	- ปัจจุบันบริเวณที่เป็นจุดอับสายตา เช่น ทางโค้ง ได้รับการติดตั้งกระจกโค้งทุกบริเวณ เรียบร้อยแล้ว	-	ภาพที่ 2.2-2 ถนน/เส้นทางการจราจร

- จัดให้มีเส้นแบ่งช่องจราจรอย่างชัดเจน เพื่อความเป็นระเบียบเรียบร้อยของการจราจรภายในพื้นที่จอดรถของโครงการ	✓	- ระบบการจราจรภายในพื้นที่โครงการ แบ่งออกเป็น 2 ประเภท คือ การเดินรถแบบทางเดียว และการเดินรถแบบสองทาง โดยการเดินรถแบบทางเดียวถูกใช้ในบริเวณรอบตัวอาคาร ส่วนการเดินรถแบบสองทางถูกใช้ในบริเวณที่เป็นที่จอดรถภายในอาคาร ซึ่งบริเวณดังกล่าวโครงการได้จัดให้มีเส้นแบ่งช่องจราจรอย่างชัดเจน	-	ภาพที่ 2.2-2 ถนน/เส้นทางการจราจร

- จัดให้มีที่จอดรถภายในโครงการทั้งหมด 141 คัน ที่เพียงพอตามที่กฎหมายกำหนด (ตามข้อกำหนด 139 คัน)	✓	- พื้นที่จอดรถภายในโครงการมีทั้งหมด 141 คัน ตามที่ระบุในมาตรฐาน ครบถ้วน	-	ภาพที่ 2.2-2 ถนน/เส้นทางการจราจร

- จัดให้มีเจ้าหน้าที่หรือพนักงานรักษาความปลอดภัยคอยอำนวยความสะดวกและให้สัญญาณจราจรในการเข้า-ออกพื้นที่โครงการ และที่จอดรถยนต์เพื่อความปลอดภัยของผู้พักอาศัยในโครงการและผู้สัญจรไปมาทั่วไป	✓	- โครงการมีการอำนวยความสะดวกด้านการจราจรบริเวณทางเข้า-ออก และได้รับการบริหารจัดการโดยเจ้าหน้าที่รักษาความปลอดภัยของโครงการเรียบร้อยแล้ว	-	ภาพที่ 2.2-2 ถนน/เส้นทางการจราจร

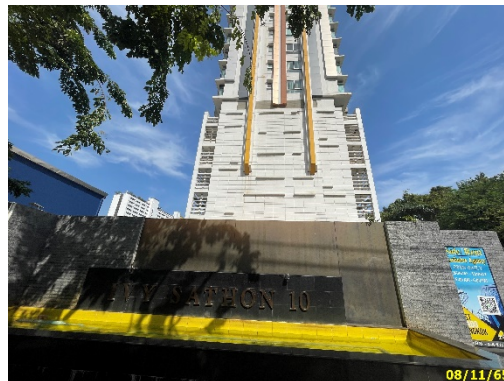
ภาพที่ 2.2-3 สีอาคารและกระจกเขียวตัดแสง

- ใช้สีโทนอ่อนทาผิวผนังด้านนอกอาคาร ส่วนตัวอาคารเลือกใช้กระจก เขียวตัดแสง เพื่อป้องกันความร้อนที่จะเข้าสู่อาคาร	✓ - โครงการมีการเลือกใช้สีภายนอกที่มีความเหมาะสมต่อบริบทของพื้นที่ ทั้งนี้ สีของอาคารจะมีลักษณะเป็นสีโทนอ่อนและมีความคล้ายคลึงกับอาคาร ข้างเคียง ทำให้ความขัดแย้งทางสายตาลดลงโดยอัตโนมัติ สำหรับกระจกที่ปิด กันระหว่างห้องพักและสภาพแวดล้อมภายนอก โครงการได้มีการก่อสร้างด้วย กระจกเขียวตัดแสงเป็นวัสดุหลัก โดยมีวัตถุประสงค์เพื่อป้องกันความร้อนที่จะ เข้าสู่อาคาร	-	ภาพที่ 2.2-3 สีอาคาร และกระจกเขียวตัด แสง

1.2 สภาพภูมิอากาศและ อุตุนิยมวิทยา (ต่อ)	- ติดตั้งม่านบังแดดบริเวณกระจกหน้าต่าง เพื่อลดค่าความร้อนที่ อาจ แผ่เข้ามาในอาคาร	✓ - ม่านกันแดดได้รับการติดตั้งบริเวณที่เป็นกระจกสำหรับปิดกั้นระหว่าง ห้องพักและสภาพแวดล้อมภายนอกทุกบริเวณ เรียบร้อยแล้ว	-	ภาพที่ 2.2-3 สีอาคาร และกระจกเขียวตัด แสง

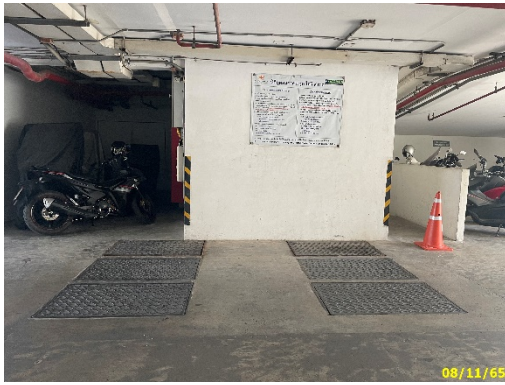
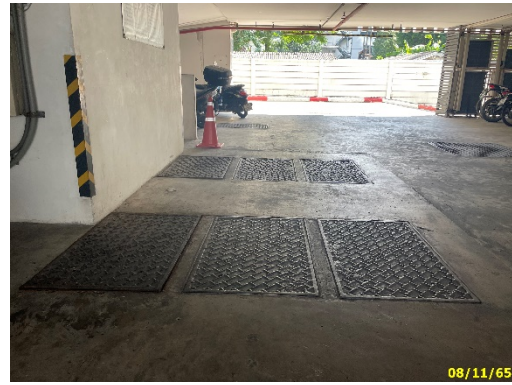
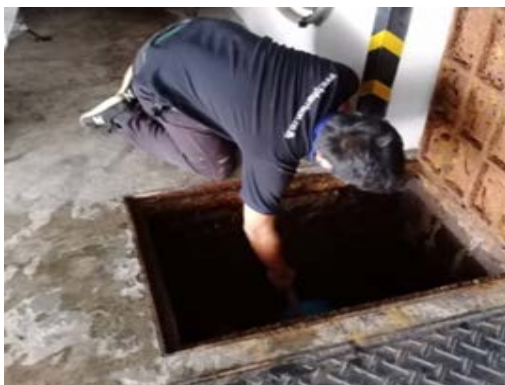
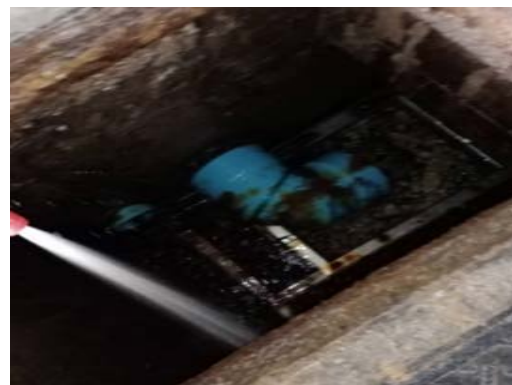
1.3 ระดับเสียง	-	-	-	-
1.4 ความสั่นเทือน	-	-	-	-
1.5 สภาพธรณีวิทยา/ สภาพทางธรณีสัณฐาน	-	-	-	-
1.6 ทรัพยากรดิน	-	-	-	-
2. ทรัพยากรสิ่งแวดล้อมทางชีวภาพ				
2.1 แหล่งน้ำผิวดินและ คุณภาพน้ำ	- จัดให้มีระบบบำบัดน้ำเสียขั้นต้นซึ่งประกอบด้วยถังตกตะกอนสำหรับ บำบัดน้ำเสียครัว และถังแยกกาก และส่วนบำบัดขั้นที่สองด้วยระบบ ตะกอนเร่งที่ออกแบบให้รองรับน้ำเสียไม่น้อยกว่า 200 ลบ.ม./วัน	✓ - ผู้พัฒนาโครงการจัดให้มีการก่อสร้างระบบบำบัดน้ำเสียแบบตะกอนเร่ง (Activated Sludge) จำนวน 1 ชุด ซึ่งรายละเอียดการก่อสร้างเป็นไปตามที่ ได้เสนอในรายงานการวิเคราะห์ผลกระทบสิ่งแวดล้อม โดยลักษณะที่บ่งชี้ ความเป็นจริง คือ สถานที่ตั้งของระบบบำบัดน้ำเสียและตำแหน่งของฝาบ่อ	-	ภาพที่ 2.2-4 ระบบ การจัดการน้ำเสีย และสิ่งปฏิกูล

3.7 การบำบัดน้ำเสีย	- จัดให้มีระบบบำบัดน้ำเสียขั้นต้นซึ่งประกอบด้วยถังตกไขมันสำหรับบำบัดน้ำเสียครัว และถังแยกกากและส่วนบำบัดขั้นที่สองด้วยระบบตะกอนเร่งที่ออกแบบให้รองรับน้ำเสีย ไม่น้อยกว่า 200 ลบ.ม./วัน	✓ - ผู้พัฒนาโครงการจัดให้มีการก่อสร้างระบบบำบัดน้ำเสียแบบตะกอนเร่ง (Activated Sludge) จำนวน 1 ชุด ซึ่งรายละเอียดการก่อสร้างเป็นไปตามที่ได้เสนอในรายงานการวิเคราะห์ผลกระทบสิ่งแวดล้อม โดยลักษณะที่บ่งชี้ความเป็นจริง คือ สถานที่ตั้งของระบบบำบัดน้ำเสียและตำแหน่งของฝาบ่อ	-	ภาพที่ 2.2-4 ระบบการจัดการน้ำเสียและสิ่งปฏิกูล

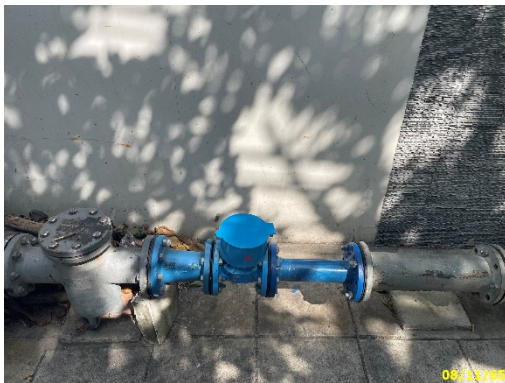
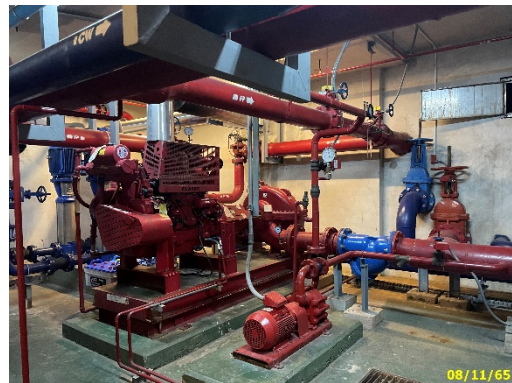
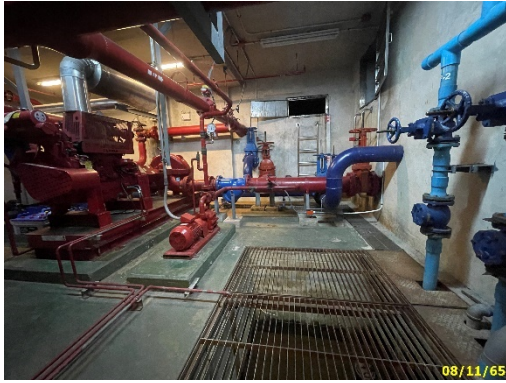
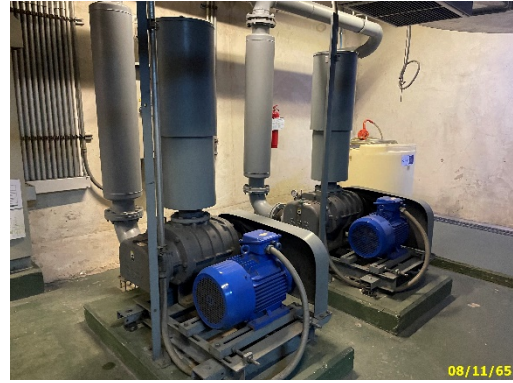
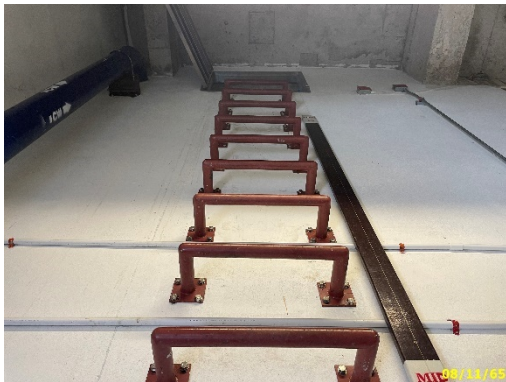
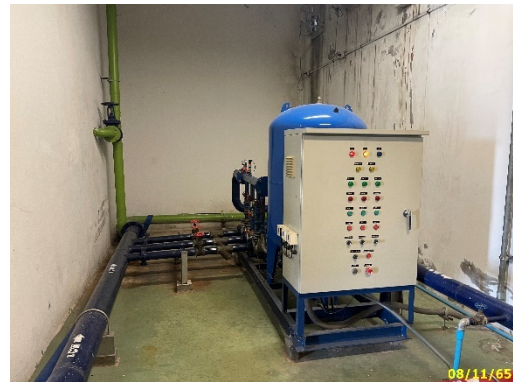
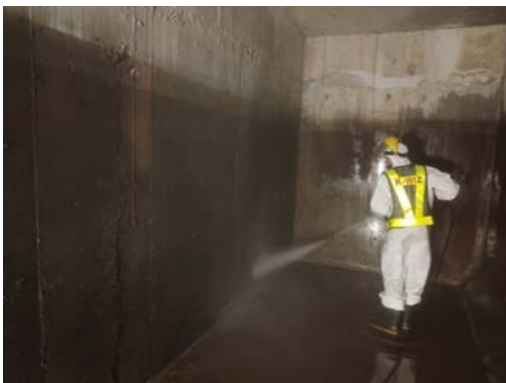
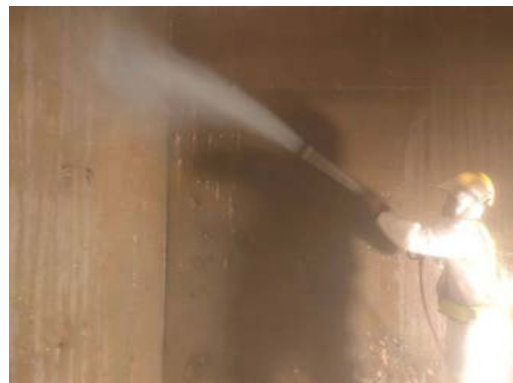
- จัดถังสำรองน้ำใช้ใต้ดินความจุ 500 ลบ.ม. และถังสำรองน้ำขึ้นหลังคาความจุ 44 ลบ.ม. สำรองน้ำใช้ในชั่วโมงใช้น้ำสูงสุดไม่น้อยกว่า 2 ชม. และสำรองน้ำดับเพลิงได้ไม่ต่ำกว่า 30 นาที	✓ - ระบบน้ำใช้ของโครงการได้รับการก่อสร้างด้วยคุณสมบัติและลักษณะที่สอดคล้องต่อข้อบัญญัติที่ระบุในมาตรการ อย่างครบถ้วน	-	ภาพที่ 2.2-5 ระบบน้ำใช้

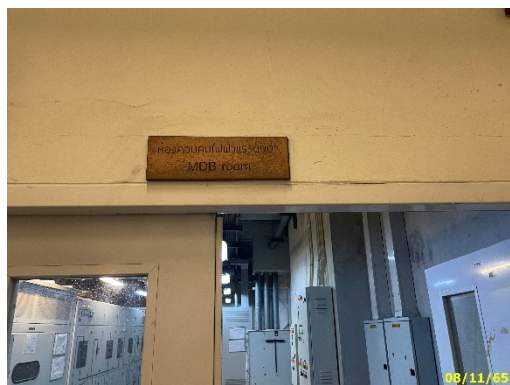
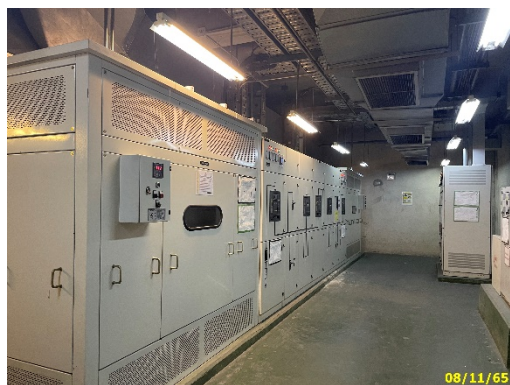
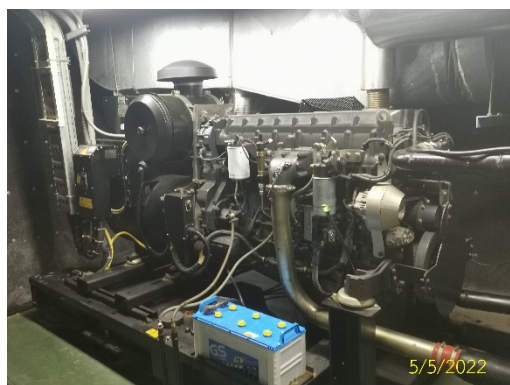
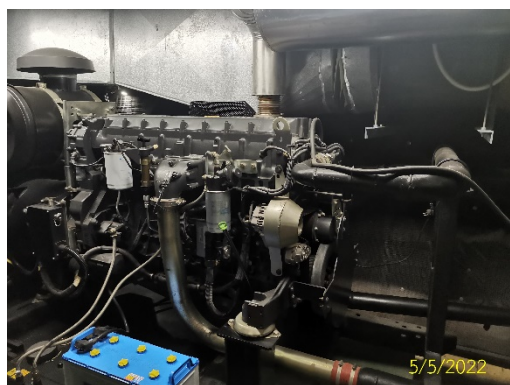
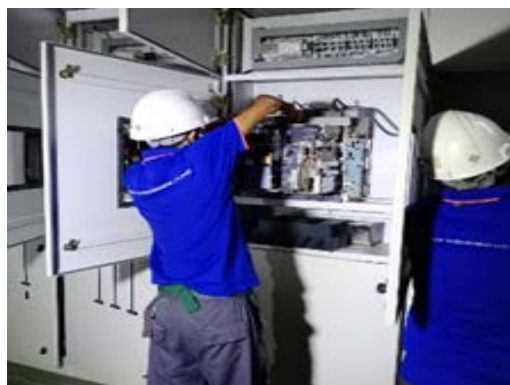
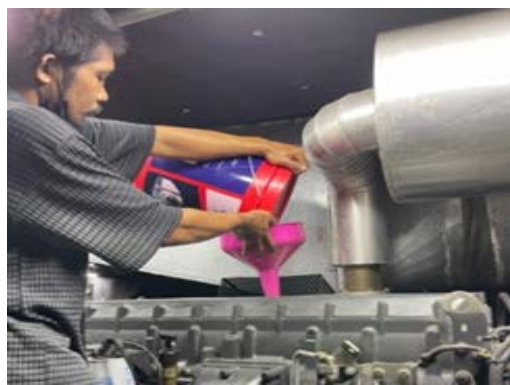
3.4 การใช้ไฟฟ้า (ต่อ)	- ปรับเปลี่ยนอุปกรณ์ไฟฟ้าเมื่อครบอายุการใช้งานและตรวจสอบบำรุงระบบไฟฟ้าอย่างสม่ำเสมอ	✓ - การตรวจสอบระบบไฟฟ้า เช่น ระบบไฟฟ้าส่องสว่าง เครื่องใช้ไฟฟ้าที่มีใช้ในพื้นที่ส่วนกลาง จะดำเนินการตรวจสอบเป็นประจำทุกวันโดยช่างประจำอาคาร ทั้งนี้หากผลการตรวจสอบพบว่าอุปกรณ์ที่ใช้ในระบบดังกล่าวได้รับความเสียหายจนไม่สามารถใช้งานได้ ช่างประจำอาคารจะแจ้งต่อนิติบุคคลเพื่อดำเนินการปรับเปลี่ยนต่อไป	-	ภาพที่ 2.2-6 ระบบไฟฟ้า

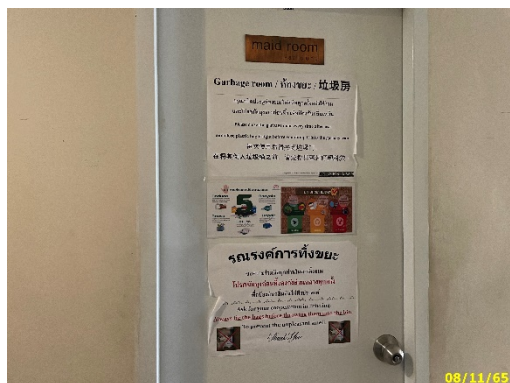
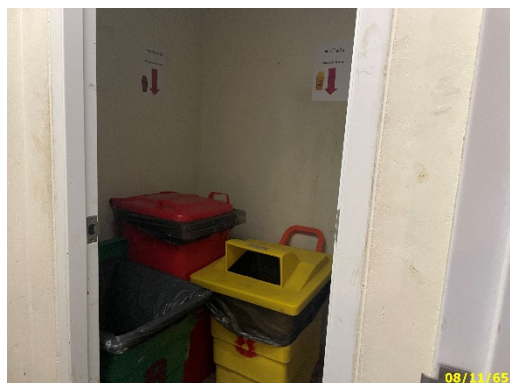
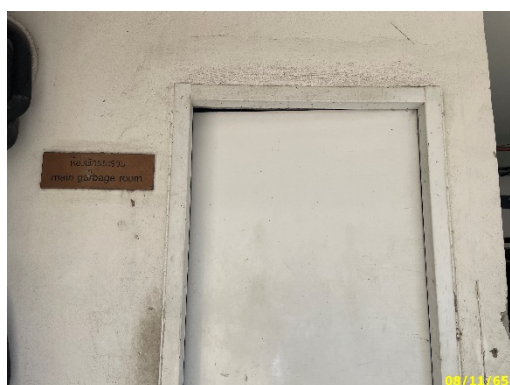
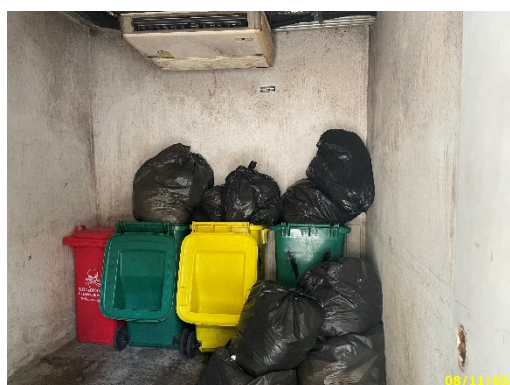
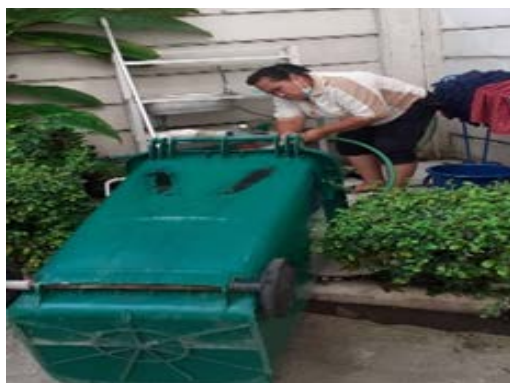
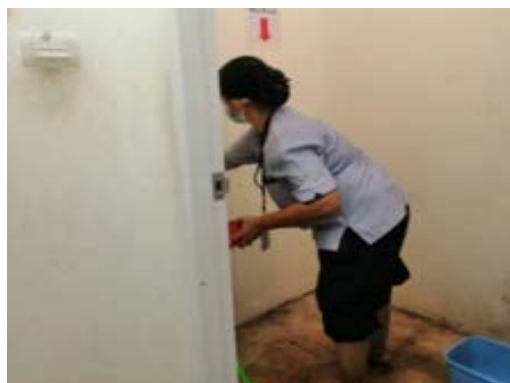
3.5 การสื่อสาร	-	-	-	-
3.6 การจัดการขยะมูลฝอย/สิ่งปฏิกูล	มาตรการด้านการจัดการขยะมูลฝอย - จัดตั้งถังขยะขนาด 100 ล. จำนวน 3 ถัง แบ่งเป็น ถังขยะเปียก ถังขยะแห้ง และถังขยะอันตราย อย่างละ 1 ถัง ไว้ภายในห้องพักขยะแต่ละชั้นที่สามารถรองรับขยะได้อย่างน้อย 1 วัน	✓ - โครงการจัดให้มีพื้นที่สำหรับจัดเก็บขยะมูลฝอยของชั้นพักอาศัยจำนวน 1 ห้อง/ชั้น ซึ่งภายในประกอบด้วยถังรองรับมูลฝอย จำนวน 3 ถัง โดยเป็นถังขนาด 100 ลิตร แบ่งเป็น ขยะเปียก ขยะแห้ง และถังขยะอันตราย อย่างละ 1 ถัง	-	ภาพที่ 2.2-7 ระบบจัดการมูลฝอย

- จัดตั้งถังขยะขนาด 100 ล. จำนวน 1 ถัง ไว้ภายในห้องพักขยะรวมในส่วนพักขยะแห้งสำหรับรองรับขยะอันตราย	✓ - จากการสำรวจเบื้องต้นในบริเวณถูกกำหนดให้เป็นพื้นที่รองรับมูลฝอยรวมของโครงการ พบว่าบริเวณดังกล่าวมี “ถังรองรับมูลฝอยชนิดอันตราย” ที่มีขนาด 100 ลิตร เป็นอย่างต่ำ จำนวน 1 ถัง ทั้งนี้ลักษณะภายนอกที่ปรากฏสามารถบ่งบอกชนิดของมูลฝอยรองรับได้อย่างชัดเจน	-	ภาพที่ 2.2-7 ระบบจัดการมูลฝอย

- จัดพื้นที่สำหรับวางขยะเปียก ขยะแห้ง และขยะอันตราย ภายในห้องพักขยะและติดป้ายให้ชัดเจนเพื่อความสะอาดในการเก็บขนของเจ้าหน้าที่จากสำนักงานเขตบางรัก	✓ - ลักษณะและประเภทของมูลฝอยจะถูกระบุด้วยสีของภาชนะบรรจุ บริเวณพื้นที่ตั้งของถังรองรับ เรียบร้อยแล้ว	-	ภาพที่ 2.2-7 ระบบจัดการมูลฝอย

- ทำความสะอาดห้องพักและถังขยะอย่างน้อยสัปดาห์ละ 1 ครั้ง เพื่อป้องกันการเกิดกลิ่นเหม็นอันเนื่องมาจากการหมักหมมของขยะมูลฝอย เป็นการป้องกันแมลงวันหรือสัตว์พาหะนำโรคอื่นๆ มาใช้เป็นแหล่งเพาะพันธุ์ และระบายน้ำจากห้องพักขยะไปบำบัดยังระบบบำบัดน้ำเสียรวม	✓ - โครงการมอบหมายให้พนักงานของ บริษัท จอห์นสัน เอเซีย คลีนนิ่ง จำกัด ทำหน้าที่ในการทำความสะอาดห้องพักมูลฝอยรวม เพื่อการเก็บขนมูลฝอยของสำนักงานเขตบางรัก โดยปกติจะมีความถี่ของการดำเนินการที่ 2 วัน/ครั้ง ทั้งนี้ นอกจากมีการทำความสะอาดแล้วการตรวจสอบการตกค้างของมูลฝอย จะได้รับการพิจารณาและตรวจสอบรวมด้วย	-	ภาพที่ 2.2-7 ระบบจัดการมูลฝอย

- ตรวจสอบภาชนะรองรับขยะมูลฝอยอยู่เสมอ หากพบว่าแตกชำรุดหรือรั่วซึม จะต้องซ่อมแซมหรือแก้ไขให้พร้อมที่จะใช้งานได้อยู่เสมอ	✓ - ความสมบูรณ์ของภาชนะ ความสะอาด และภาวการณ์ตกค้าง จะได้รับการตรวจสอบจากพนักงานทำความสะอาดเป็นประจำทุกวัน ทั้งนี้ หากพบว่าภาชนะบรรจุอยู่ในสภาพที่ไม่สมบูรณ์ ผู้ปฏิบัติหน้าที่จะแจ้งต่อนิติบุคคลเพื่อดำเนินการอนุมัติทรัพยากรเพื่อดำเนินการปรับเปลี่ยนทันที	-	ภาพที่ 2.2-7 ระบบจัดการมูลฝอย

- ประสานงานไปยังสำนักงานเขตบางรักเพื่อขอความร่วมมือในการเข้าเก็บขนขยะทั่วไปและขยะอันตรายภายในโครงการ	✓ - มูลฝอยทุกประเภทจะถูกส่งไปกำจัดยังสำนักงานเขตบางรัก ด้วยความถี่ 2 วัน/ครั้ง	-	ภาพที่ 2.2-7 ระบบจัดการมูลฝอย

- จัดทำป้ายติดบริเวณประตูห้องพักขยะในตำแหน่งที่เห็นได้ชัดเจนว่า “ปิดประตูให้สนิท” เพื่อเป็นการเตือนให้พนักงานรักษาความสะอาดทำการปิดประตูให้สนิท หลังจากนำทุกครั้งขยะมาเก็บรวบรวม ซึ่งจะช่วยป้องกันปัญหาแมลงรบกวนได้	✓ - ป้ายที่มีข้อความที่สอดคล้องต่อมาตรการได้รับการติดตั้งในบริเวณที่เป็นพื้นที่ที่ักมูลฝอยประจำชั้น เรียบร้อยแล้ว	-	ภาพที่ 2.2-7 ระบบจัดการมูลฝอย

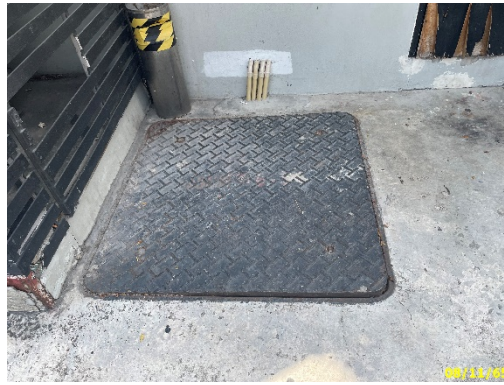
- จัดให้มีท่อรวบรวมน้ำฝนภายในพื้นที่โครงการมายังบ่อหน่วยน้ำขนาด 120 ลูกบาศก์เมตร เพื่อรองรับน้ำส่วนเกินและสูบออกหลังฝนหยุดตกด้วยเครื่องสูบน้ำ 2 ตัว มีอัตราการระบายรวม 1.1 ลบ.ม./วินาที ซึ่งเมื่อรวมกับอัตราการระบายน้ำเสียในชั่วโมงสูงสุด 0.42 ลบ.ม./วินาที จะเท่ากับอัตราการระบายน้ำก่อนพัฒนาโครงการ 1.52 ลบ.ม./วินาที	✓ - โครงการมีการก่อสร้างระบบหน่วยน้ำ ถูกต้องที่ตามคุณสมบัติที่ถูกระบุในมาตรการ	-	ภาพที่ 2.2-8 ระบายน้ำและการป้องกันน้ำท่วม

- ในการระบายน้ำฝนส่วนเกินออกสู่ท่อระบายน้ำสาธารณะริมถนนสาทรซอย 10 ด้านหน้าโครงการจะจัดให้มีตะแกรงปิดด้านหน้าในตำแหน่งก่อนปล่อยออกเพื่อป้องกันขยะมูลฝอยลงสู่ท่อระบายน้ำ	✓ - โครงการมีการก่อสร้างระบบหน่วยน้ำ ในการระบายน้ำฝนส่วนเกินออกสู่ท่อระบายน้ำสาธารณะ เรียบร้อยแล้ว	-	ภาพที่ 2.2-8 ระบายน้ำและการป้องกันน้ำท่วม

- ตรวจสอบท่อระบายน้ำภายในโครงการอย่างสม่ำเสมอ 1 เดือน/ครั้ง (หรือตามความเหมาะสม)	✓ - โครงการได้จัดให้มีเจ้าหน้าที่รับผิดชอบในการตรวจสอบปริมาณตะกอนที่สะสมอยู่ภายในบ่อพักน้ำเป็นประจำอย่างน้อยเดือนละ 1 ครั้ง ซึ่งหากตรวจสอบแล้วพบว่าปริมาณตะกอนมากจนถึงระดับที่ส่งผลกระทบต่อโครงการจะดำเนินการจัดสรรทรัพยากรที่เหมาะสมเพื่อดำเนินการขุดลอกต่อไป	-	ภาพที่ 2.2-8 ระบายน้ำและการป้องกันน้ำท่วม

3.8 การระบายน้ำและการป้องกันน้ำท่วม (ต่อ)	- ขุดลอกท่อระบายน้ำภายในโครงการ อย่างสม่ำเสมอ 1 เดือน/ครั้ง (หรือตามความเหมาะสม)	✓ - โครงการได้จัดให้มีเจ้าหน้าที่รับผิดชอบในการตรวจสอบปริมาณตะกอนที่สะสมอยู่ภายในบ่อพักน้ำเป็นประจำอย่างน้อยเดือนละ 1 ครั้ง ซึ่งหากตรวจสอบแล้วพบว่าปริมาณตะกอนมากจนถึงระดับที่ส่งผลกระทบโครงการจะดำเนินการจัดสรรทรัพยากรที่เหมาะสมเพื่อดำเนินการขุดลอกต่อไป	-	ภาพที่ 2.2-8 ระบายน้ำและการป้องกันน้ำท่วม

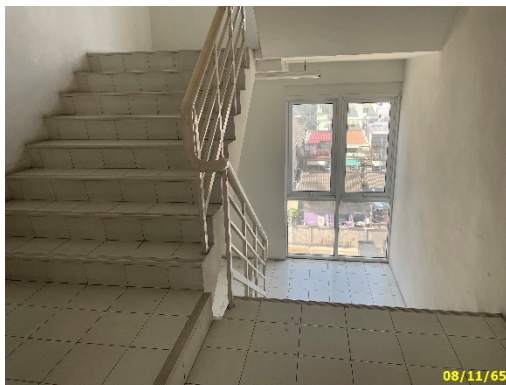
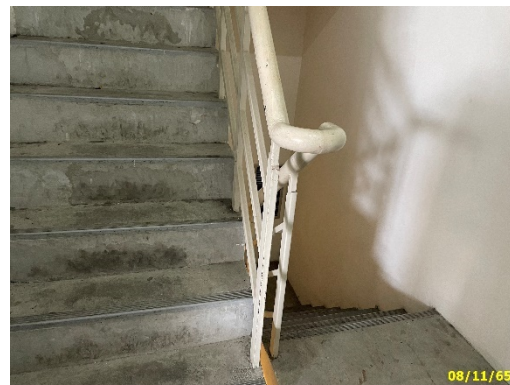
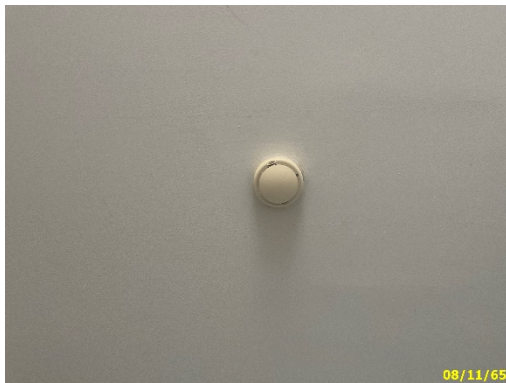
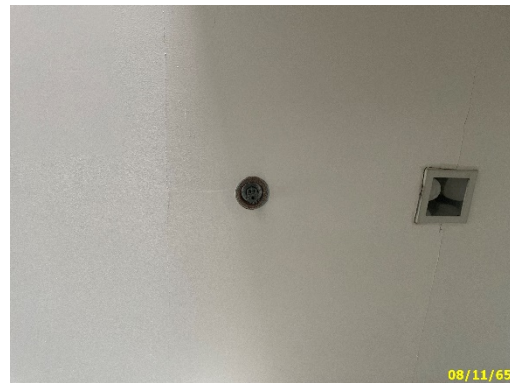
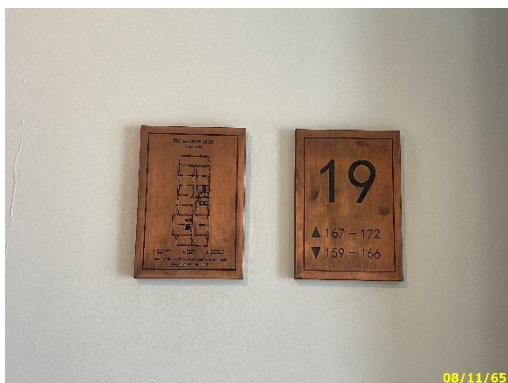
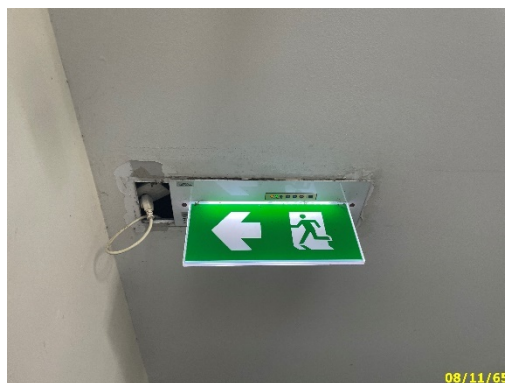
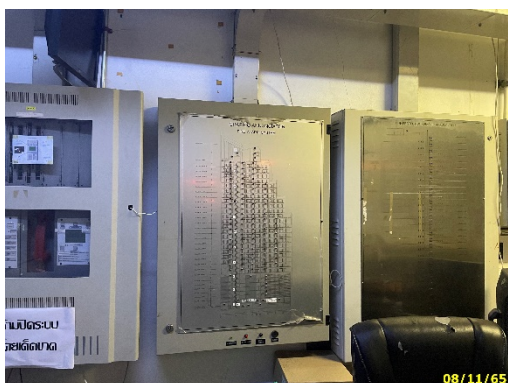
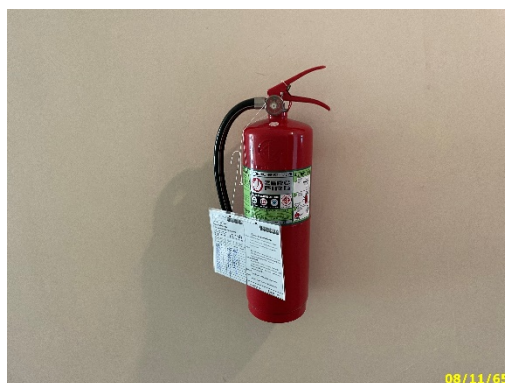
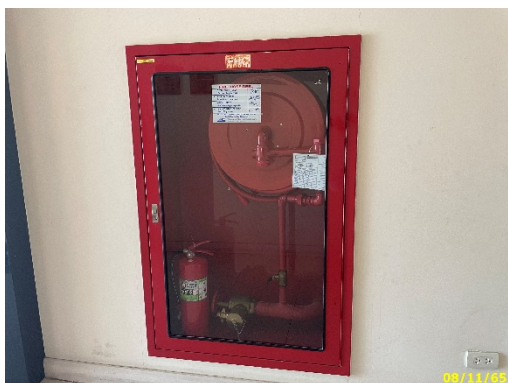
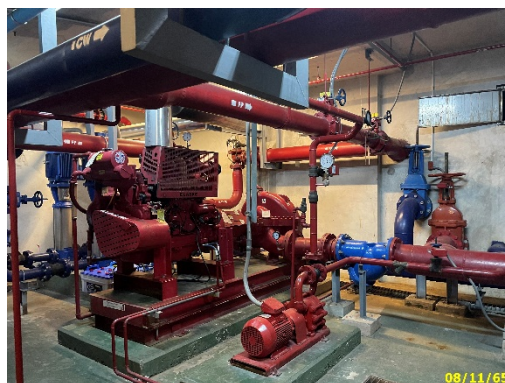
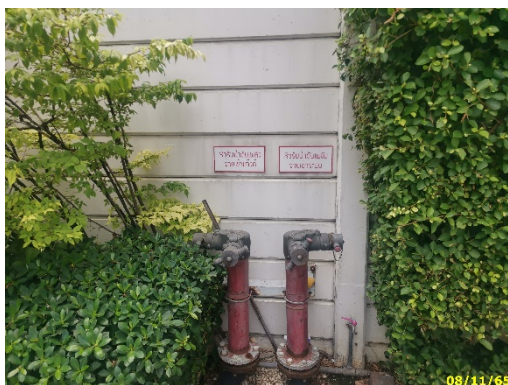
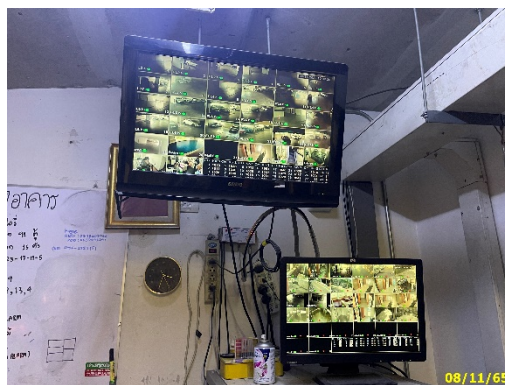
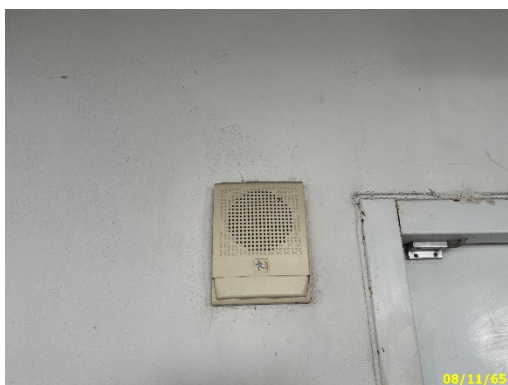
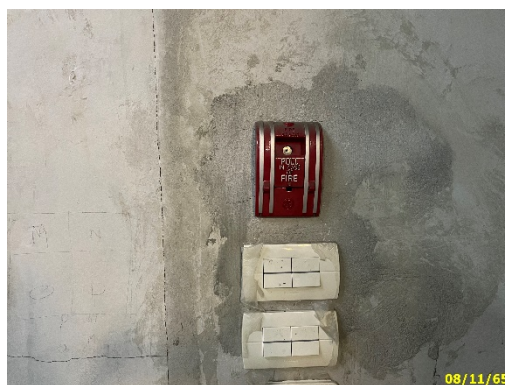
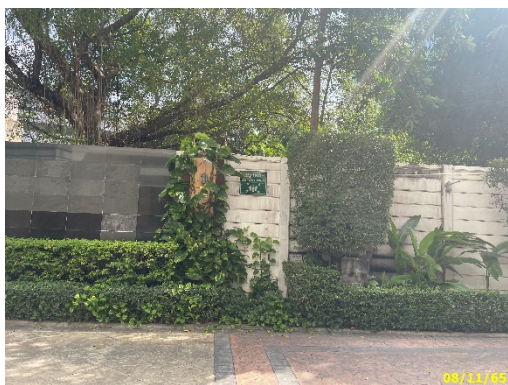
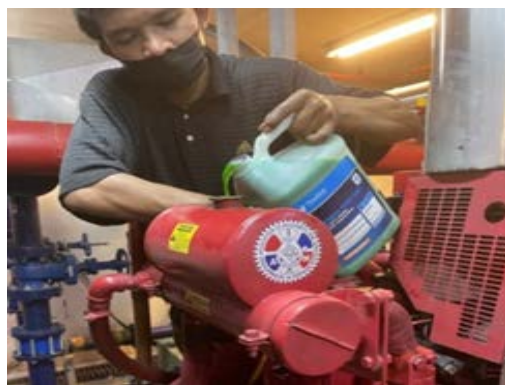
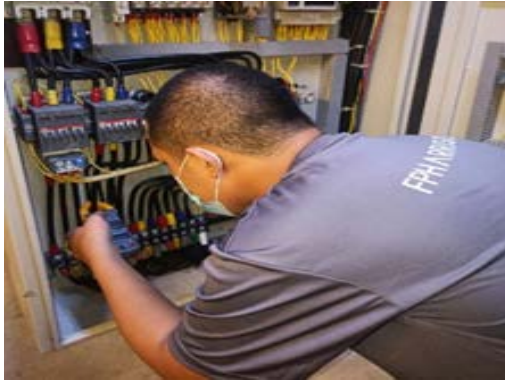
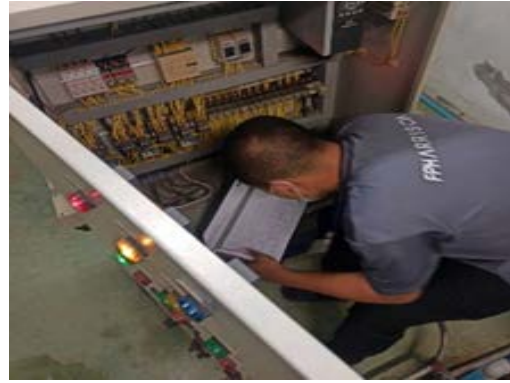
3.9 การป้องกันและบรรเทาสาธารณภัย	- ติดตั้งระบบป้องกันอัคคีภัยตามข้อกำหนดของกฎกระทรวง ฉบับที่ 33 (พ.ศ.2535) ฉบับที่ 47 (พ.ศ.2540) และฉบับที่ 50 (พ.ศ.2543) ออกตามความในพรบ.ควบคุมอาคาร พ.ศ.2522 รวมทั้งข้อกำหนดที่เกี่ยวข้องอย่างครบถ้วนประกอบด้วยระบบแจ้งเหตุเพลิงไหม้, อุปกรณ์แจ้งเหตุเพลิงไหม้แบบใช้มือ, อุปกรณ์ส่งสัญญาณแจ้งเหตุเพลิงไหม้และประกาศ, อุปกรณ์ตรวจจับอุณหภูมิ, อุปกรณ์ตรวจจับควัน, ไฟสัญญาณระยะไกล, น้ำสำรองดับเพลิงไม่ต่ำกว่า 30 นาที, หัวกระจายน้ำดับเพลิงอัตโนมัติ, ลิฟต์ดับเพลิง, ตู้ดับเพลิง, ระบบท่อเย็น 3 ท่อเย็น, หัวรับน้ำดับเพลิง 2 ชุด, เครื่องสูบน้ำดับเพลิง 1 ชุด, เครื่องดับเพลิงแบบมือถือชนิด ABC ติดตั้งภายในตู้ดับเพลิง 1 ชุด/ตู้, พื้นที่หนีไฟทางอากาศขนาดกว้างยาว เท่ากับ 10x10 ม. จุตรวมคนภายในโครงการพื้นที่ 325 ตร.ม. (สัดส่วนไม่น้อยกว่า 0.25 ตร.ม./คน), บันไดหนีไฟ, ถนนโดยรอบอาคารกว้าง 6 ม., ป้ายบอกทางหนีไฟและไฟสำรองฉุกเฉิน, แบบแปลนแผนผังตำแหน่งที่ตั้งอุปกรณ์ดับเพลิง และระบบป้องกันฟ้าผ่า	✓ - อุปกรณ์ที่ใช้ในระบบป้องกันและเตือนอัคคีภัยได้รับการติดตั้งอย่างสมบูรณ์เรียบร้อยแล้ว	-	ภาพที่ 2.2-9 ระบบป้องกันอัคคีภัย

- ประชาสัมพันธ์และติดประกาศแสดงวิธีการใช้เครื่องมือและอุปกรณ์ดับเพลิง บริเวณตำแหน่งที่ติดตั้งระบบดับเพลิงเพื่อให้ผู้พักอาศัยได้ทราบ และสามารถปฏิบัติได้ในกรณีฉุกเฉิน	✓ - ป้ายแนะนำการใช้อุปกรณ์ในระบบป้องกันและระงับอัคคีภัยได้รับการติดตั้งบริเวณที่ตั้งของอุปกรณ์เป็นที่เรียบร้อยแล้ว ทั้งนี้ คำแนะนำการใช้งานของอุปกรณ์บางชนิดมีการระบุในฉลากของอุปกรณ์	-	ภาพที่ 2.2-9 ระบบป้องกันอัคคีภัย

- จัดเตรียมพื้นที่จุลรวมพลขนาด 325 ตร.ม.เพื่อรองรับจำนวนผู้พักอาศัยภายในโครงการได้ทั้งหมด (0.25 ตร.ม./คน)	✓ - ปัจจุบันโครงการจัดให้พื้นที่บริเวณด้านหน้าอาคารบริเวณทางวิ่งรถเข้าเป็นพื้นที่จุลรวมพลของโครงการ ซึ่งจุดดังกล่าวมีพื้นที่เพียงพอที่จะรองรับจำนวนผู้พักอาศัยภายในโครงการได้ทั้งหมด	-	ภาพที่ 2.2-9 ระบบป้องกันอัคคีภัย

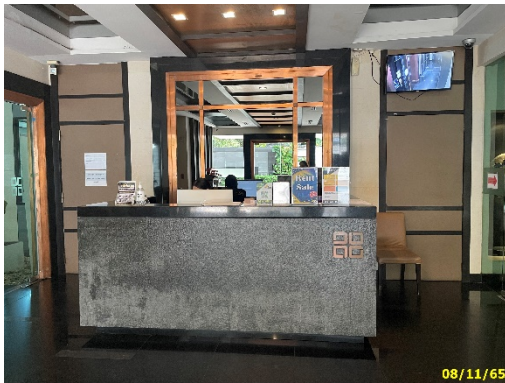
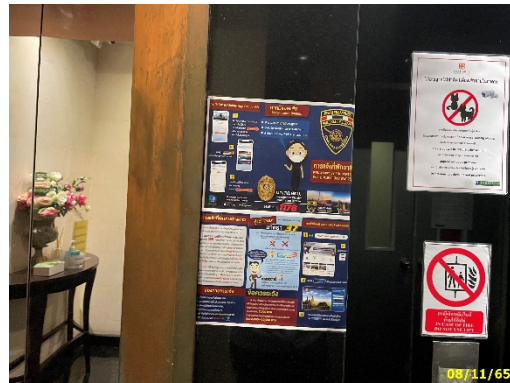
- จัดให้มีการระบุดิตตามเรื่องร้องเรียนของชุมชน ภายหลังการเปิดดำเนินโครงการ	✓ - โครงการการติดตามเรื่องร้องเรียนของชุมชน โดยผู้อาศัยรอบโครงการสามารถเข้ามาร้องเรียนต่อโครงการได้โดยตรงที่สำนักงานนิติบุคคลอาคารชุดได้ตลอดระยะเวลาทำการ	-	ภาพที่ 2.2-10 สำนักงานนิติบุคคลอาคารชุด
