รายละเอียดโครงการ

โครงการ IVY SATHORN ของบริษัท พุกกะา เรียลเอสเตท จำกัด (มหาชน) (ปัจจุบันได้โอนอำนาจการกำกับดูแลแก่นิติบุคคลอาคารชุดเป็นที่เรียบร้อยแล้ว) มีลักษณะเป็นอาคารชุดพักอาศัยขนาดความสูง 29 ชั้น จำนวน 1 อาคาร มีห้องชุดพักอาศัยจำนวน 290 ห้อง และที่จอดรถ 141 คัน ขนาดพื้นที่โครงการ 1-1-34 ไร่ จึงเข้าข่ายที่จะต้องจัดทำรายงานตามกฎหมายดังกล่าว โดยเจ้าของโครงการได้ว่าจ้าง บริษัท ซีเอ็มเอส เอ็นจิเนียริง แอนด์ แมเนจเม้นท์ จำกัด ซึ่งเป็นนิติบุคคลขึ้นทะเบียนเป็นผู้มีใบอนุญาตในการจัดทำรายงานฯ เป็นผู้ศึกษาและจัดทำรายงานการวิเคราะห์ผลกระทบสิ่งแวดล้อมของโครงการ รวมไปถึงได้มีการนำเสนอรายงานฯ เข้าสู่กระบวนการพิจารณาของสำนักงานนโยบายและแผนทรัพยากรธรรมชาติและสิ่งแวดล้อม (สผ.) เป็นที่เรียบร้อยแล้วโดยผลการพิจารณารายงานของคณะกรรมการผู้ชำนาญการพิจารณารายงานฯ มีมติเห็นชอบรายงานฯ ตามหนังสือเลขที่ ทส. 1009.5/2996 ลงวันที่ 22 เมษายน พ.ศ. 2551 ทั้งนี้ตามหนังสือฉบับดังกล่าวได้กำหนดให้ทางโครงการทำการติดตามตรวจสอบผลกระทบสิ่งแวดล้อม และรายงานผลการติดตามตรวจสอบผลกระทบสิ่งแวดล้อมเสนอต่อ สผ. และหน่วยงานที่เกี่ยวข้องเพื่อพิจารณาทุก 6 เดือน

- 1.2.1 ชื่อโครงการ : โครงการ IVY SATHORN
- 1.2.2 สถานที่ตั้งโครงการ : ถนนสาทร ซอย 10 แขวงสีลม เขตบางรัก กรุงเทพมหานคร (ภาพที่ 1.2-1)
- 1.2.3 เจ้าของโครงการ : นิติบุคคลอา

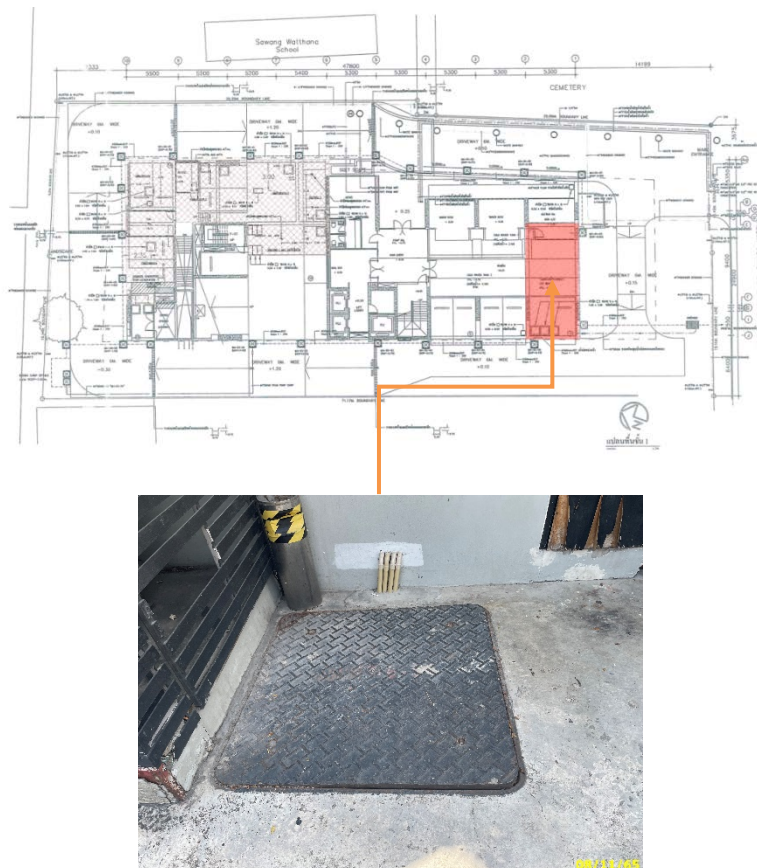
พื้นที่ตั้งตู้ควบคุมและบ่อหน่วงน้ำ

จากการสอบถามเบื้องต้น พบว่า รูปแบบและการติดตั้งอุปกรณ์ของระบายน้ำและการป้องกันน้ำท่วม มีสอดคล้องต่อรายละเอียดโครงการที่เสนอไว้ในรายงานการวิเคราะห์ผลกระทบสิ่งแวดล้อม ทั้งนี้ ปัจจุบันโครงการได้จัดให้เจ้าหน้าที่ประจำโครงการดำเนินการบำรุงรักษาระบบระบายน้ำเป็นประจำ แสดงดังภาพที่ 1.3.4-1
