ผลการปฏิบัติตามมาตรการป้องกันและแก้ไขผลกระทบ สิ่งแวดล้อม

ผลการปฏิบัติตามมาตรการป้องกันและแก้ไขผลกระทบสิ่งแวดล้อม

ตารางที่ 2.2-1 มาตรการป้องกันและแก้ไขผลกระทบสิ่งแวดล้อม โครงการอาคารพักอาศัย สีลม ซิตี รีสอร์ท ส่วนขยาย (ระยะดำเนินการ)

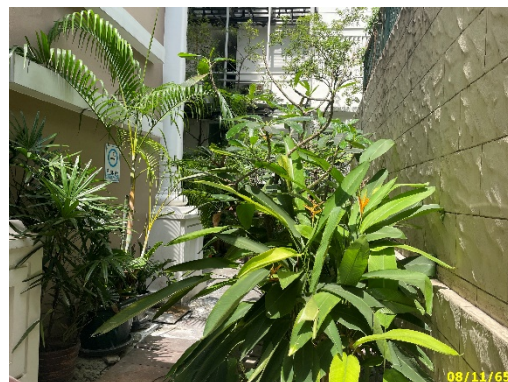
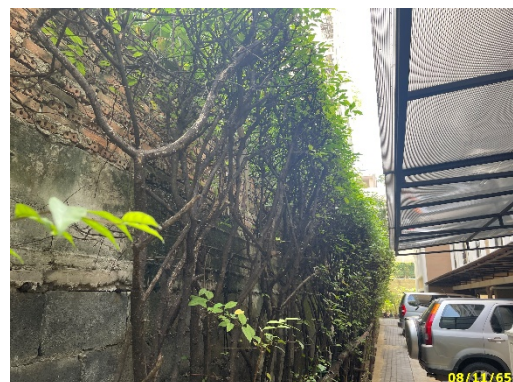
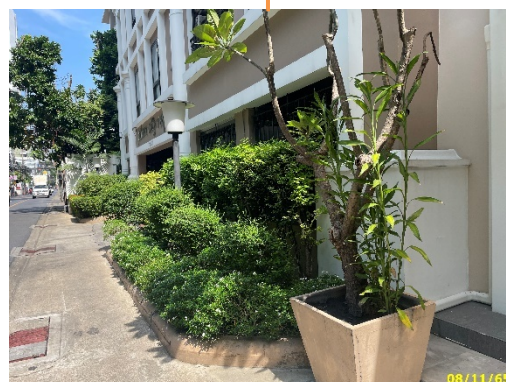
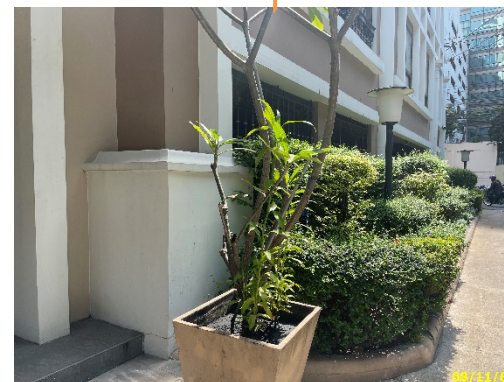
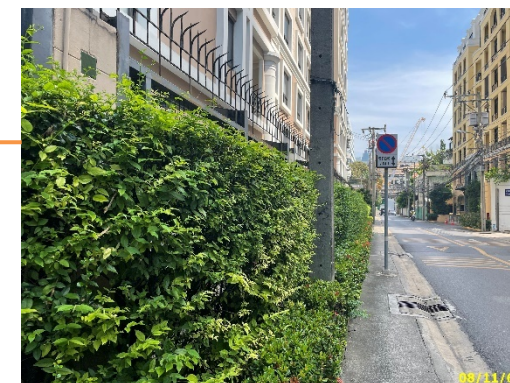
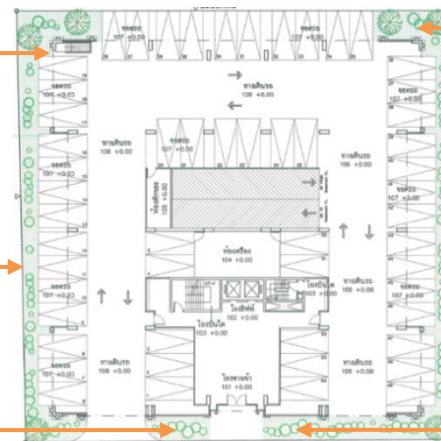
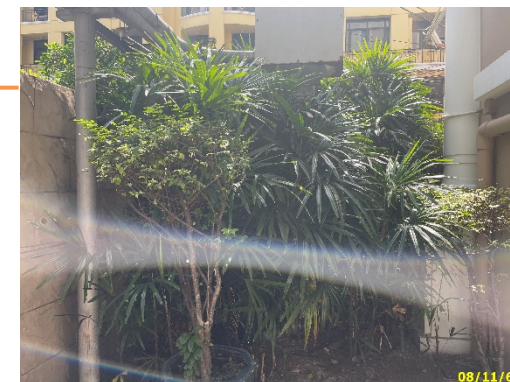
ชั้น 1
ภาพที่ 2.2-1 พื้นที่สีเขียว

| องค์ประกอบทางสิ่งแวดล้อม | มาตรการป้องกันและแก้ไขผลกระทบสิ่งแวดล้อม | ผลการปฏิบัติและรายละเอียดการปฏิบัติตามมาตรการ ✓ = ปฏิบัติ ✕ = ไม่ได้ปฏิบัติ ○ = ปฏิบัติไม่ได้ ⊙ = ปฏิบัติได้แต่ไม่มีประสิทธิภาพ ● = ยังไม่ถึงเวลาปฏิบัติ | ปัญหา/อุปสรรค/แนวทางแก้ไข | เอกสารอ้างอิง |
|--|--|---|---|---|
| 1.2 สภาพภูมิอากาศและอุตุนิยมวิทยา | 1. จัดให้มีพื้นที่สีเขียวไว้บริเวณพื้นที่ชั้นล่าง ชั้น 2 และชั้นหลังคาของอาคาร มีพื้นที่รวม 395 ตร.ม. คิดเป็นร้อยละ 19.95 ของพื้นที่โครงการ ทั้งนี้เพื่อเพิ่มศักยภาพการระบายความร้อนและลดค่าความร้อนสะสมของอาคาร | ⊙ - ปัจจุบันโครงการจัดให้มีพื้นที่สีเขียว บริเวณชั้นล่าง ชั้น 2 และชั้นหลังคา ทั้งนี้ พื้นที่สีเขียวชั้น 2 (สระว่ายน้ำ) ยังมีการปลูกไม้ครบถ้วนตามขนาดของพื้นที่ที่กำหนดจะเป็น และพื้นที่สีเขียวบริเวณชั้นหลังคา ได้อยู่ในช่วงการปรับปรุงภูมิทัศน์ จึงไม่มีภาพถ่ายปรากฏเป็นหลักฐาน | ตารางที่ 4-2 | ภาพที่ 2.2-1 พื้นที่สีเขียว ภาคผนวก ค-1 สัญญาดูแลพื้นที่สีเขียว |

| องค์ประกอบทางสิ่งแวดล้อม | มาตรการป้องกันและแก้ไขผลกระทบสิ่งแวดล้อม | ผลการปฏิบัติและรายละเอียดการปฏิบัติตามมาตรการ ✓ = ปฏิบัติ ✗ = ไม่ได้ปฏิบัติ ○ = ปฏิบัติไม่ได้ ⊙ = ปฏิบัติได้แต่ไม่มีประสิทธิภาพ ● = ยังไม่ถึงเวลาปฏิบัติ | | ปัญหา/อุปสรรค/แนวทางแก้ไข | เอกสารอ้างอิง |
|--|---|--|--|---|--|
| 4.4 สุนทรียภาพและการท่องเที่ยว | 1. โครงการจัดให้มีพื้นที่สีเขียวไว้ตามพื้นที่ส่วนต่างๆ ของอาคาร ได้แก่ พื้นที่ชั้นล่าง พื้นที่ชั้น 2 และบริเวณชั้นห้องเครื่องเพื่อทัศนียภาพที่ดีของอาคารโครงการ | ⊙ | - ปัจจุบันโครงการจัดให้มีพื้นที่สีเขียว บริเวณชั้นล่าง ชั้น 2 และชั้นหลังคา ทั้งนี้ พื้นที่สีเขียวชั้น 2 (สระว่ายน้ำ) ยังมีการปลูกไม้ครบก้นตามขนาดของพื้นที่มากเท่าจะเป็น และ | ตารางที่ 4-2 | ภาพที่ 2.2-1 พื้นที่สีเขียว |

| องค์ประกอบทางสิ่งแวดล้อม | มาตรการป้องกันและแก้ไขผลกระทบสิ่งแวดล้อม | ผลการปฏิบัติและรายละเอียดการปฏิบัติตามมาตรการฯ ✓ = ปฏิบัติ ✕ = ไม่ได้ปฏิบัติ ○ = ปฏิบัติไม่ได้ ⊙ = ปฏิบัติได้แต่ไม่มีประสิทธิภาพ ● = ยังไม่ถึงเวลาปฏิบัติ | ปัญหา/อุปสรรค/แนวทางแก้ไข | เอกสารอ้างอิง |
|---|--|---|---|---|
| 4.4 คุณภาพและการท่องเที่ยว (ต่อ) | | พื้นที่สีเขียวบริเวณชั้นหลังคา ได้อยู่ในช่วงการปรับภูมิทัศน์ จึงไม่มีภาพถ่ายปรากฏเป็นหลักฐาน | | |

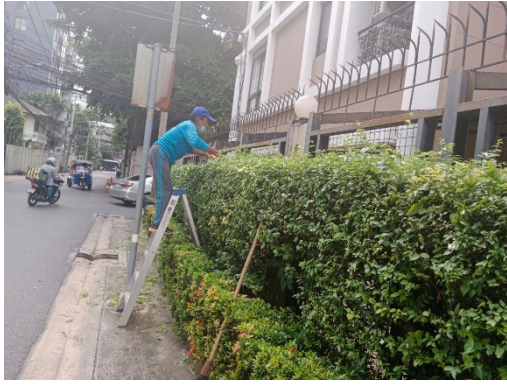
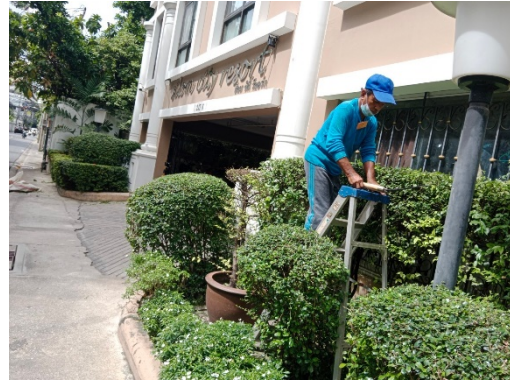
ภาพที่ 2.2-1 (ต่อ) พื้นที่สีเขียว

คนสวนตัดแต่งกิ่งภูมิทัศน์

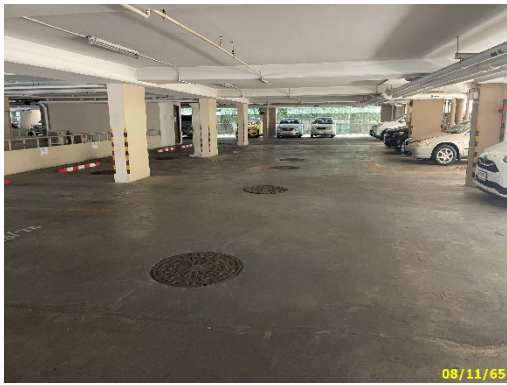
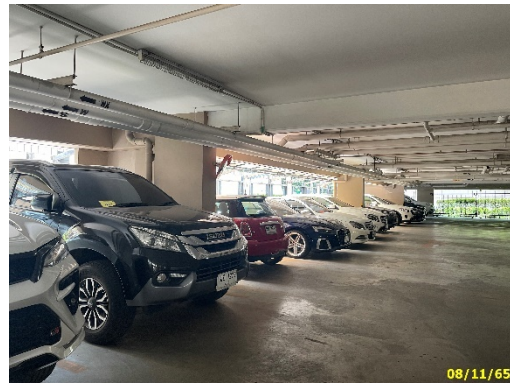
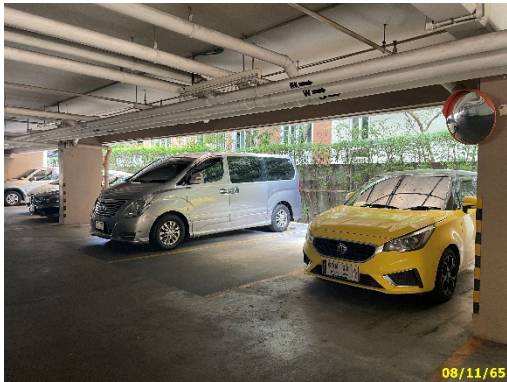
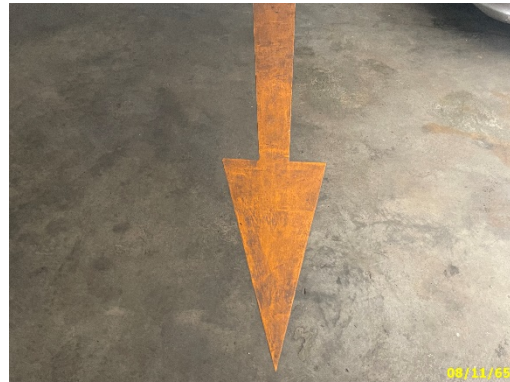
| องค์ประกอบทางสิ่งแวดล้อม | มาตรการป้องกันและแก้ไขผลกระทบสิ่งแวดล้อม | ผลการปฏิบัติและรายละเอียดการปฏิบัติตามมาตรการ ✓ = ปฏิบัติ ✕ = ไม่ได้ปฏิบัติ ○ = ปฏิบัติไม่ได้ ⊙ = ปฏิบัติได้แต่ไม่มีประสิทธิภาพ ● = ยังไม่ถึงเวลาปฏิบัติ | ปัญหา/อุปสรรค/แนวทางแก้ไข | เอกสารอ้างอิง |
|--|--|---|---|---|
| | 2. เลือกใช้ถนนคอนกรีตเสริมเหล็กเป็นถนนสัญจร ภายในโครงการ ซึ่งจะช่วยลดค่าภาวะการสะสมความร้อนได้มากกว่าถนนลาดยางมะตอย | ✓ - ถนนภายในโครงการ เลือกใช้ถนนคอนกรีตเสริมเหล็กเป็นถนนสัญจรภายในโครงการ ซึ่งจะช่วยลดการสะสมความร้อนได้ | - | ภาพที่ 2.2-2 การจราจร |

| องค์ประกอบทางสิ่งแวดล้อม | มาตรการป้องกันและแก้ไขผลกระทบสิ่งแวดล้อม | ผลการปฏิบัติและรายละเอียดการปฏิบัติตามมาตรการฯ ✓ = ปฏิบัติ ✕ = ไม่ได้ปฏิบัติ ○ = ปฏิบัติไม่ได้ ⊙ = ปฏิบัติได้แต่ไม่มีประสิทธิภาพ ● = ยังไม่ถึงเวลาปฏิบัติ | | ปัญหา/อุปสรรค/แนวทางแก้ไข | เอกสารอ้างอิง |
|--|--|---|--|---|--|
| 3.2 การคมนาคมขนส่ง | 1. จัดให้มีระบบการจราจรที่มีความปลอดภัย โดยการติดตั้งสัญญาณจราจรบริเวณทางเข้า-ออกพื้นที่โครงการและบริเวณที่จอดรถภายในโครงการ | ✓ | - โครงการจัดให้มีเจ้าหน้าที่รักษาความปลอดภัยดูแลการจราจรบริเวณด้านหน้า และด้านในโครงการอย่างสม่ำเสมอ พร้อมทั้งยังมีการติดตั้งสัญญาณจราจรในลักษณะของป้ายต่างๆ ไว้บริเวณพื้นที่จอดรถ และโดยรอบโครงการ เพื่อแสดงทางเดินรถอย่างชัดเจนเรียบร้อยแล้ว | - | ภาพที่ 2.2-2 การจราจร |

ถนนภายใน พื้นที่จอดรถ และเส้นจราจร

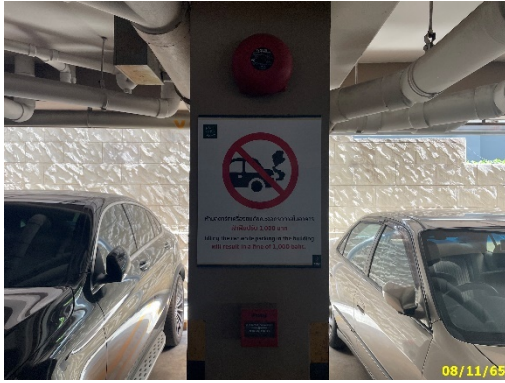
ป้ายห้ามจอดรถขณะติดเครื่องยนต์

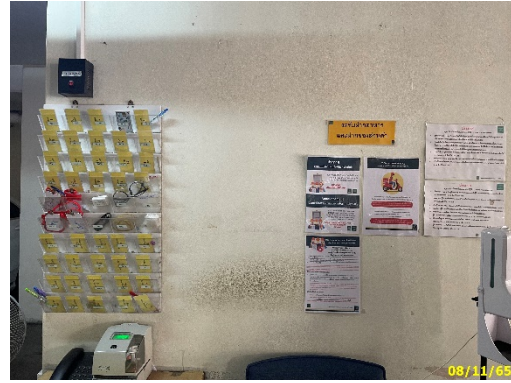
| องค์ประกอบทางสิ่งแวดล้อม | มาตรการป้องกันและแก้ไขผลกระทบสิ่งแวดล้อม | ผลการปฏิบัติและรายละเอียดการปฏิบัติตามมาตรการฯ ✓ = ปฏิบัติ ✕ = ไม่ได้ปฏิบัติ ○ = ปฏิบัติไม่ได้ ⊙ = ปฏิบัติได้แต่ไม่มีประสิทธิภาพ ● = ยังไม่ถึงเวลาปฏิบัติ | | ปัญหา/อุปสรรค/แนวทางแก้ไข | เอกสารอ้างอิง |
|--|--|---|--|---|--|
| | 2. จัดให้มีเจ้าหน้าที่หรือยามคอยอำนวยความสะดวกในการเข้า-ออกพื้นที่โครงการและที่จอดรถยนต์ | ✓ | - โครงการจัดให้มีเจ้าหน้าที่รักษาความปลอดภัยอำนวยความสะดวกต่างๆ โดยรอบพื้นที่โครงการ พร้อมทั้งบริเวณทางเข้า-ออก โครงการเรียบร้อยแล้ว | - | ภาพที่ 2.2-2 การจราจร |

พื้นที่ตั้งเจ้าหน้าที่รักษาความปลอดภัย

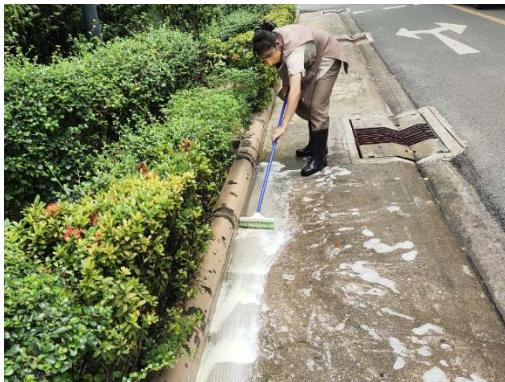
ภาพที่ 2.2-2 (ต่อ) การจราจร

พนักงานทำการฉีดล้างพื้นถนนโดยรอบโครงการ

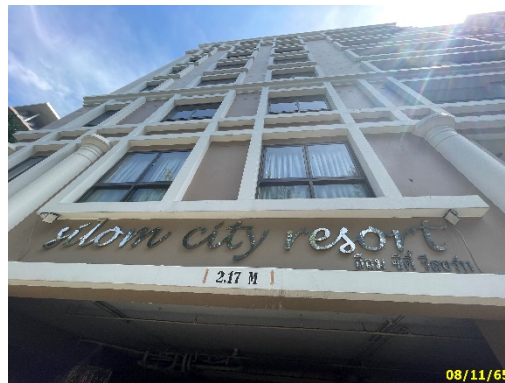
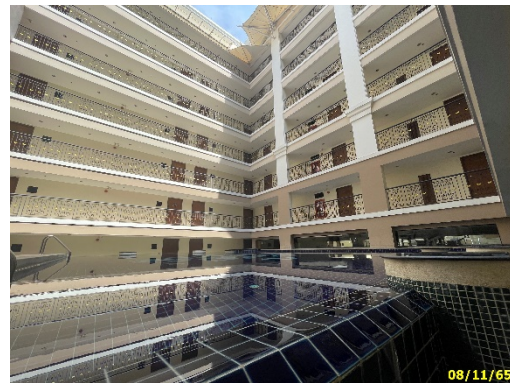
ภาพที่ 2.2-3 ลีอาคาร

| องค์ประกอบทางสิ่งแวดล้อม | มาตรการป้องกันและแก้ไขผลกระทบสิ่งแวดล้อม | ผลการปฏิบัติและรายละเอียดการปฏิบัติตามมาตรการ ✓ = ปฏิบัติ ✕ = ไม่ได้ปฏิบัติ ○ = ปฏิบัติไม่ได้ ⊙ = ปฏิบัติได้แต่ไม่มีประสิทธิภาพ ● = ยังไม่ถึงเวลาปฏิบัติ | ปัญหา/อุปสรรค/แนวทางแก้ไข | เอกสารอ้างอิง |
|--|--|---|---|---|
| | 3. เลือกใช้สีโทนอ่อนทาผิวผนังด้านนอกอาคารและใช้วัสดุประกอบอาคารที่มีคุณสมบัติไม่ดูดซับค่าความร้อน | ✓ - ตัวอาคารโครงการใช้สีโทนอ่อนทาพื้นผิวผนังและใช้วัสดุประกอบอาคารที่มีคุณสมบัติไม่ดูดซับค่าความร้อน | - | ภาพที่ 2.2-3 สีอาคาร |

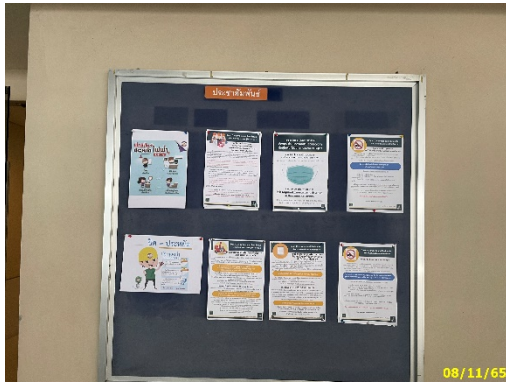
| องค์ประกอบทางสิ่งแวดล้อม | มาตรการป้องกันและแก้ไขผลกระทบสิ่งแวดล้อม | ผลการปฏิบัติและรายละเอียดการปฏิบัติตามมาตรการ ✓ = ปฏิบัติ ✗ = ไม่ได้ปฏิบัติ ○ = ปฏิบัติไม่ได้ ⊙ = ปฏิบัติได้แต่ไม่มีประสิทธิภาพ ● = ยังไม่ถึงเวลาปฏิบัติ | ปัญหา/อุปสรรค/แนวทางแก้ไข | เอกสารอ้างอิง |
|---|---|--|---|---|
| 3.3 การใช้น้ำ | 1. รณรงค์และขอความร่วมมือให้ผู้พักอาศัยภายในโครงการใช้น้ำอย่างประหยัด | ✓ - โครงการมีการรณรงค์หรือขอความร่วมมือให้ผู้พักอาศัยภายในโครงการใช้น้ำอย่างประหยัด ผ่านป้ายประชาสัมพันธ์บริเวณหน้าโถงลิฟต์ชั้น 1 ของอาคาร | - | ภาพที่ 2.2-4 ป้ายประชาสัมพันธ์ต่างๆ |
| 3.4 การใช้ไฟฟ้า | 1. รณรงค์และขอความร่วมมือให้ผู้พักอาศัยภายในโครงการใช้ไฟฟ้าอย่างประหยัด | ✓ - โครงการมีการรณรงค์หรือขอความร่วมมือให้ผู้พักอาศัยภายในโครงการใช้ไฟฟ้าอย่างประหยัด ผ่านป้ายประชาสัมพันธ์บริเวณหน้าโถงลิฟต์ชั้น 1 ของอาคาร | - | ภาพที่ 2.2-4 ป้ายประชาสัมพันธ์ต่างๆ |

การประหยัดน้ำ-ประหยัดไฟ

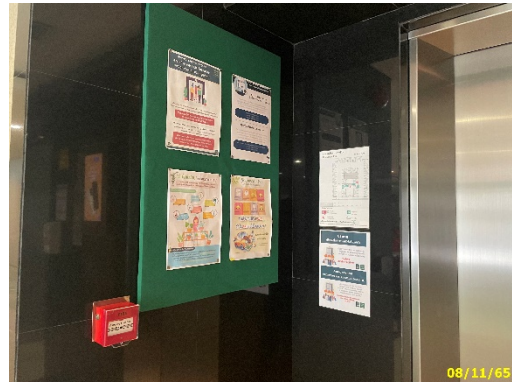
| องค์ประกอบทางสิ่งแวดล้อม | มาตรการป้องกันและแก้ไขผลกระทบสิ่งแวดล้อม | ผลการปฏิบัติและรายละเอียดการปฏิบัติตามมาตรการ ✓ = ปฏิบัติ ✕ = ไม่ได้ปฏิบัติ ○ = ปฏิบัติไม่ได้ ⊙ = ปฏิบัติได้แต่ไม่มีประสิทธิภาพ ● = ยังไม่ถึงเวลาปฏิบัติ | ปัญหา/อุปสรรค/แนวทางแก้ไข | เอกสารอ้างอิง |
|--|--|---|---|---|
| | 4. ส่งเสริมให้ผู้พักอาศัยปลูกต้นไม้ขนาดเล็กไว้บริเวณระเบียงห้องพัก เพื่อลดลมร้อนที่จะพัดเข้าสู่อาคารและความร้อนที่ถูกระบายออกมาจากเครื่องปรับอากาศ | ✓ - โครงการมีการประชาสัมพันธ์หรือส่งเสริมให้ผู้พักอาศัยปลูกต้นไม้ขนาดเล็กบริเวณระเบียงห้องพัก เพื่อลดลมร้อนที่จะพัดเข้าสู่อาคารและความร้อน ผ่านป้ายประชาสัมพันธ์บริเวณหน้าโถงลิฟต์ชั้น 1 ของอาคาร | - | ภาพที่ 2.2-4 ป้ายประชาสัมพันธ์ต่างๆ |

การปลุกดันไม้ริมระเบียง

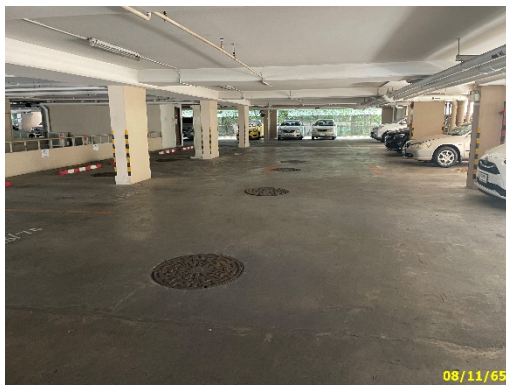
พื้นที่ตั้งบ่อบำบัดน้ำเสีย

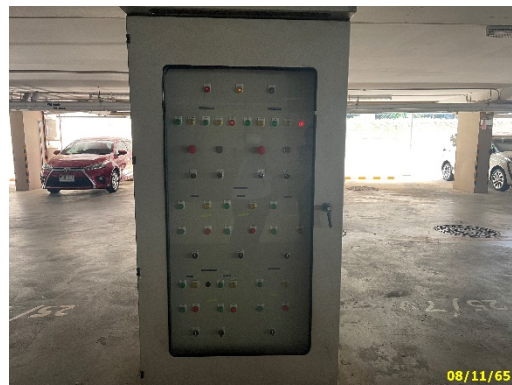
ตู้ควบคุมระบบบำบัดน้ำเสีย

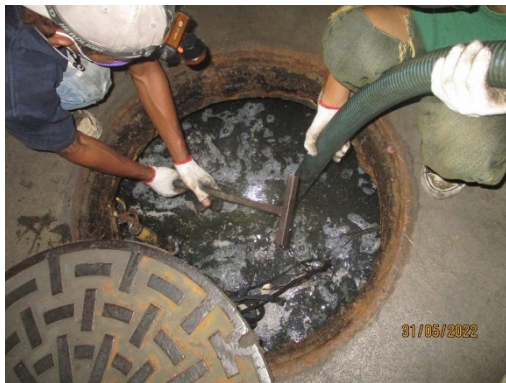
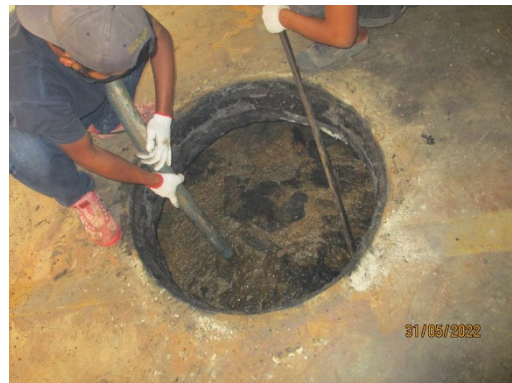
ภาพที่ 2.2-5 ระบบบำบัดน้ำเสียและการบำรุงรักษา

| องค์ประกอบทางสิ่งแวดล้อม | มาตรการป้องกันและแก้ไขผลกระทบสิ่งแวดล้อม | ผลการปฏิบัติและรายละเอียดการปฏิบัติตามมาตรการ ✓ = ปฏิบัติ ✕ = ไม่ได้ปฏิบัติ ○ = ปฏิบัติไม่ได้ ⊙ = ปฏิบัติได้แต่ไม่มีประสิทธิภาพ ● = ยังไม่ถึงเวลาปฏิบัติ | | ปัญหา/อุปสรรค/แนวทางแก้ไข | เอกสารอ้างอิง |
|---|---|--|---|---|---|
| 1.7 แหล่งน้ำผิวดินและคุณภาพน้ำ | 1. ตรวจสอบการทำงานของระบบบำบัดน้ำเสียให้มีประสิทธิภาพดีอยู่เสมอ และทำการสูบกากตะกอนในระบบบำบัดน้ำเสียไปกำจัดด้วยความถี่ทุกๆ 3 สัปดาห์ | ✓ | - โครงการมีการตรวจสอบการทำงานของระบบบำบัดน้ำเสีย และทำการสูบกากตะกอนในระบบบำบัดน้ำเสียเมื่อช่างประจำอาคารทำการตรวจสอบว่ามีปริมาณตะกอนจำนวนมาก ซึ่งครั้งล่าสุดโครงการทำการสูบกากตะกอน เมื่อวันที่ 31 พฤษภาคม 2565 ทั้งนี้ การสูบกากตะกอนช่างประจำอาคารเป็นผู้ตรวจสอบอย่างสม่ำเสมอ หากพบว่าปริมาณตะกอนมากจนใกล้เต็มความจุถัง โครงการจะดำเนินการสูบกากตะกอนทันที | - | ภาพที่ 2.2-5 ระบบบำบัดน้ำเสีย ภาคผนวก ค-2 Check Sheet ที่เกี่ยวข้องกับการดูแลระบบสาธารณูปโภคต่างๆ |

| องค์ประกอบทางสิ่งแวดล้อม | มาตรการป้องกันและแก้ไขผลกระทบสิ่งแวดล้อม | ผลการปฏิบัติและรายละเอียดการปฏิบัติตามมาตรการ ✓ = ปฏิบัติ ✕ = ไม่ได้ปฏิบัติ ○ = ปฏิบัติไม่ได้ ⊙ = ปฏิบัติได้แต่ไม่มีประสิทธิภาพ ● = ยังไม่ถึงเวลาปฏิบัติ | ปัญหา/อุปสรรค/แนวทางแก้ไข | เอกสารอ้างอิง |
|---|--|---|---|---|
| 3.7 การบำบัดน้ำเสีย (ต่อ) | 2. จัดให้มีการสูบน้ำจากถังกรองด้วยความถี่ 3 สัปดาห์/ครั้ง | ✓ - โครงการมีการตรวจสอบการทำงานของระบบบำบัดน้ำเสีย และทำการสูบน้ำจากถังกรองในระบบบำบัดน้ำเสียเมื่อช่วงประจำอาคารทำการตรวจสอบว่ามีปริมาณตะกอนจำนวนมาก ซึ่งครั้งล่าสุดโครงการทำการสูบน้ำจากถังกรอง เมื่อวันที่ 31 พฤษภาคม 2565 ทั้งนี้ การสูบน้ำจากถังกรองประจำอาคารเป็นผู้ตรวจสอบอย่างสม่ำเสมอ หากพบว่าปริมาณตะกอนมากจนใกล้เต็มความจุถัง โครงการจะดำเนินการสูบน้ำจากถังกรองทันที | - | ภาพที่ 2.2-5 ระบบบำบัดน้ำเสีย ภาคผนวก ค-2 Check Sheet ที่เกี่ยวข้องกับการดูแลระบบสาธารณูปโภคต่างๆ |

การทำความสะอาดและดูตะกอน

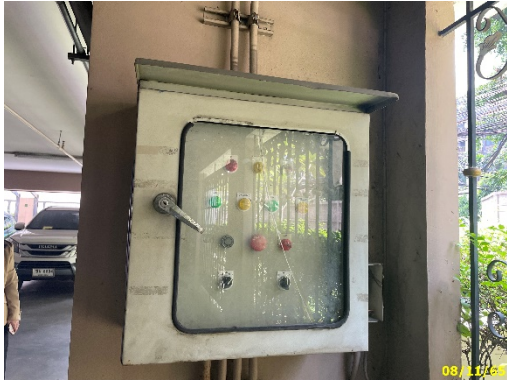
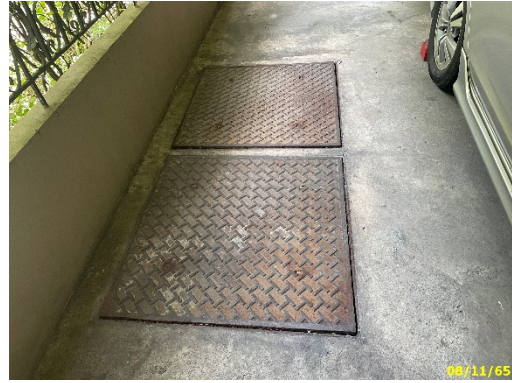
ภาพที่ 2.2-5 (ต่อ) ระบบบำบัดน้ำเสีย

ตู้ควบคุม และบ่อหน่วยน้ำด้านหน้าโครงการ

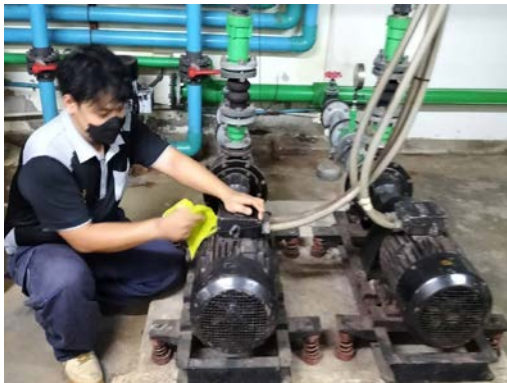
ตรวจเช็คเครื่องสูบน้ำใช้

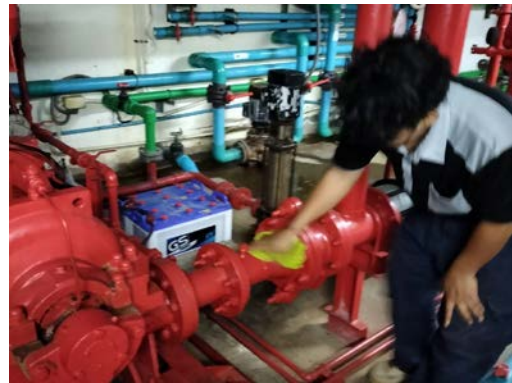
ตรวจเช็คเครื่องสูบน้ำดับเพลิง

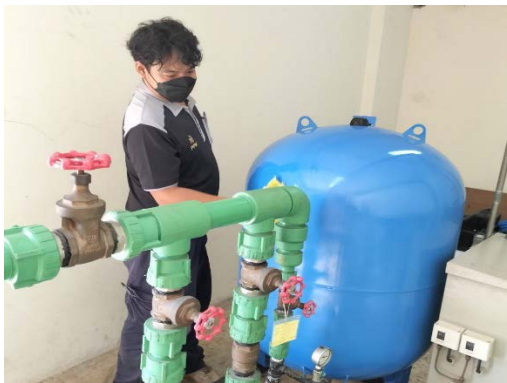
ภาพที่ 2.2-6 การดูแลตรวจสอบระบบสาธารณูปโภคต่างๆ

ตรวจเช็คเครื่อง Booster Pump

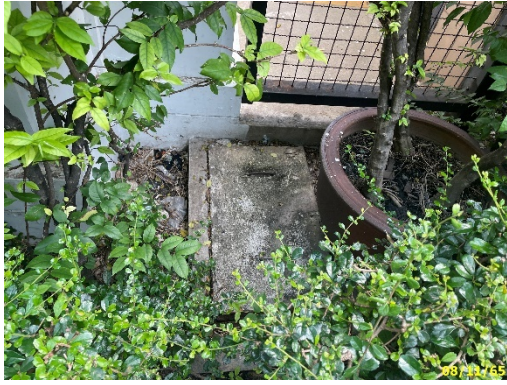
| องค์ประกอบทางสิ่งแวดล้อม | มาตรการป้องกันและแก้ไขผลกระทบสิ่งแวดล้อม | ผลการปฏิบัติและรายละเอียดการปฏิบัติตามมาตรการฯ ✓ = ปฏิบัติ ✕ = ไม่ได้ปฏิบัติ ○ = ปฏิบัติไม่ได้ ⊙ = ปฏิบัติได้แต่ไม่มีประสิทธิภาพ ● = ยังไม่ถึงเวลาปฏิบัติ | | ปัญหา/อุปสรรค/แนวทางแก้ไข | เอกสารอ้างอิง |
|---|--|---|--|---|--|
| | 5. ทำฝาครอบท่อระบายน้ำโดยรอบอาคารให้มิดชิด เพื่อป้องกันแมลงต่างๆ โดยเฉพาะแมลงสาบและ หนูที่มักจะเข้าไปอาศัยในท่อระบายน้ำและออก จากท่อระบายน้ำเข้าไปขุดคุ้ยขยะในห้องพักขยะ | ✓ | - โครงการได้จัดให้มีฝาครอบท่อระบายน้ำโดยรอบอาคารอย่างมิดชิด เพื่อป้องกันแมลงต่างๆ และหนูที่มักจะเข้าไปอาศัยในท่อระบายน้ำ และสถานที่ต่างๆ | - | ภาพที่ 2.2-7 ระบบเส้นท่อและท่อระบายน้ำ |

บ่อพักน้ำ พร้อมฝาครอบท่อ

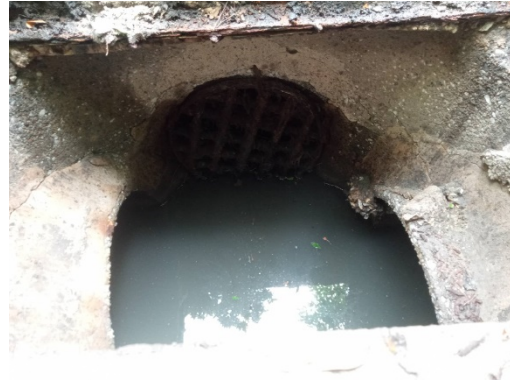
| องค์ประกอบทางสิ่งแวดล้อม | มาตรการป้องกันและแก้ไขผลกระทบสิ่งแวดล้อม | ผลการปฏิบัติและรายละเอียดการปฏิบัติตามมาตรการ ✓ = ปฏิบัติ ✕ = ไม่ได้ปฏิบัติ ○ = ปฏิบัติไม่ได้ ⊙ = ปฏิบัติได้แต่ไม่มีประสิทธิภาพ ● = ยังไม่ถึงเวลาปฏิบัติ | ปัญหา/อุปสรรค/แนวทางแก้ไข | เอกสารอ้างอิง |
|---|--|---|---|---|
| 3.8 การระบายน้ำและการป้องกันน้ำท่วม | 1. ติดตั้งตะแกรงดักขยะมูลฝอยบริเวณจุดระบายน้ำเข้าสู่ท่อระบายน้ำตามแนวนนซอยพัฒนาบริเวณด้านหน้าโครงการ | ✓ - โครงการได้ดำเนินการติดตั้งตะแกรงดักขยะมูลฝอยบริเวณจุดระบายน้ำก่อนออกนอกโครงการ เรียบร้อยแล้ว | - | ภาพที่ 2.2-7 ระบบเส้นท่อและท่อระบายน้ำ |

ตะแกรงดักขยะในท่อระบายน้ำ

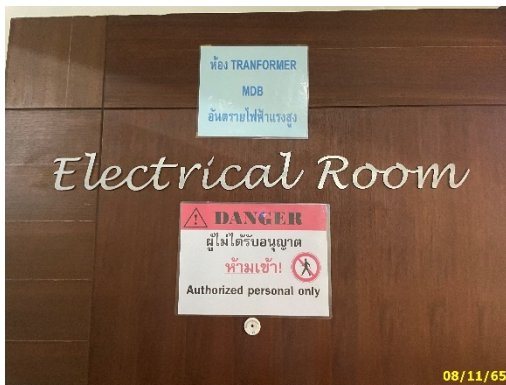
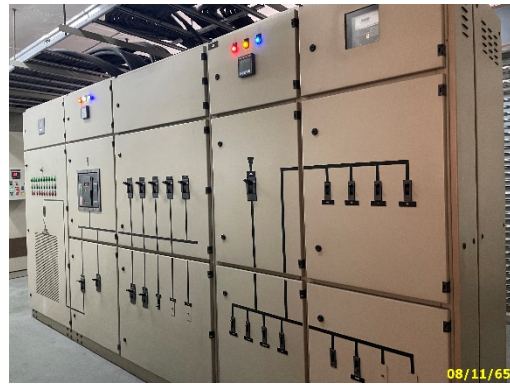
ห้อง MDB

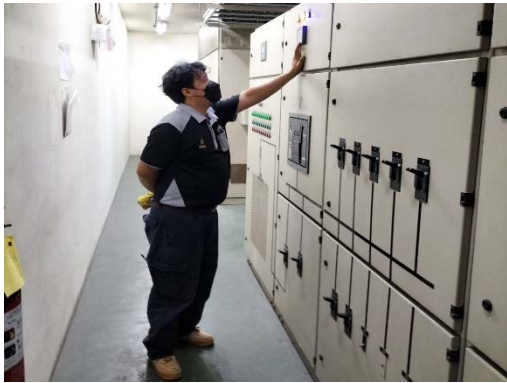
| องค์ประกอบทางสิ่งแวดล้อม | มาตรการป้องกันและแก้ไขผลกระทบสิ่งแวดล้อม | ผลการปฏิบัติและรายละเอียดการปฏิบัติตามมาตรการ ✓ = ปฏิบัติ ✗ = ไม่ได้ปฏิบัติ ○ = ปฏิบัติไม่ได้ ⊙ = ปฏิบัติได้แต่ไม่มีประสิทธิภาพ ● = ยังไม่ถึงเวลาปฏิบัติ | ปัญหา/อุปสรรค/แนวทางแก้ไข | เอกสารอ้างอิง |
|---|---|--|---|---|
| | 2. ตรวจสอบ/ซ่อมบำรุงระบบไฟฟ้าภายในโครงการให้อยู่ในสภาพดีอยู่เสมอ | ✓ - โครงการจัดให้มีการดูแลระบบไฟฟ้าให้มีประสิทธิภาพที่ดี โดยช่างประจำอาคารอย่างสม่ำเสมอ | - | ภาพที่ 2.2-8 ระบบไฟฟ้า ภาคผนวก ค-2 Check Sheet ที่เกี่ยวข้องกับการดูแลระบบสาธารณูปโภคต่างๆ |

ช่างประจำอาคารดูแลตรวจสอบระบบไฟฟ้า

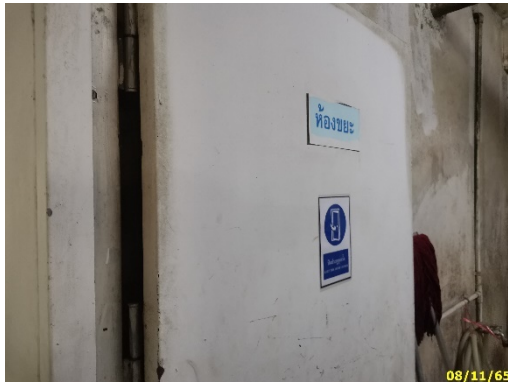
| องค์ประกอบทางสิ่งแวดล้อม | มาตรการป้องกันและแก้ไขผลกระทบสิ่งแวดล้อม | ผลการปฏิบัติและรายละเอียดการปฏิบัติตามมาตรการฯ ✓ = ปฏิบัติ ✕ = ไม่ได้ปฏิบัติ ○ = ปฏิบัติไม่ได้ ⊙ = ปฏิบัติได้แต่ไม่มีประสิทธิภาพ ● = ยังไม่ถึงเวลาปฏิบัติ | | ปัญหา/อุปสรรค/แนวทางแก้ไข | เอกสารอ้างอิง |
|---|--|---|--|---|--|
| 3.6 การจัดการขยะมูลฝอยและสิ่งปฏิกูล | 1. ทำความสะอาดบริเวณห้องพักขยะรวมของโครงการอาทิตย์ละครั้ง และจัดให้มีแนวท่อ สำหรับรวบรวมน้ำเสียจากการล้างห้องพักขยะ ไปบำบัดยังระบบบำบัดรวมของโครงการ | ✓ | - โครงการมีการทำความสะอาดภายในห้องพักขยะรวมทุกครั้งที่มีการเก็บขนจากสำนักงานเขตบางรัก ทั้งนี้ โครงการได้จัดให้มีแนวท่อ สำหรับรวบรวมน้ำเสียจากการล้างห้องพักขยะ ไปบำบัดยังระบบบำบัดรวมของโครงการ | - | ภาพที่ 2.2 - 9 ห้องพักขยะ |

ห้องพักขยะรวม

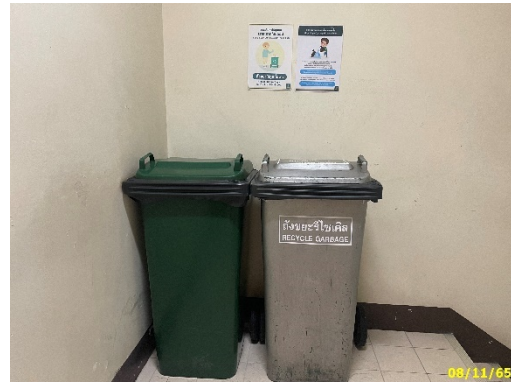
ถังพักขยะประจำชั้น

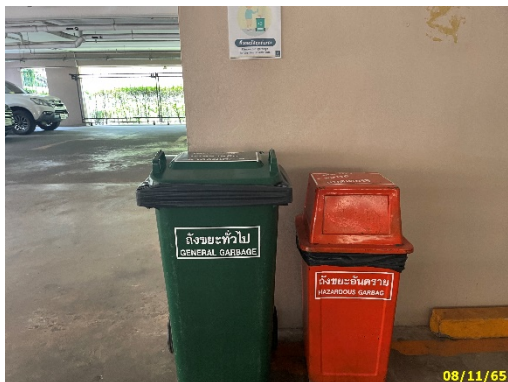
ถังรองรับมูลฝอย บริเวณพื้นที่ส่วนกลาง

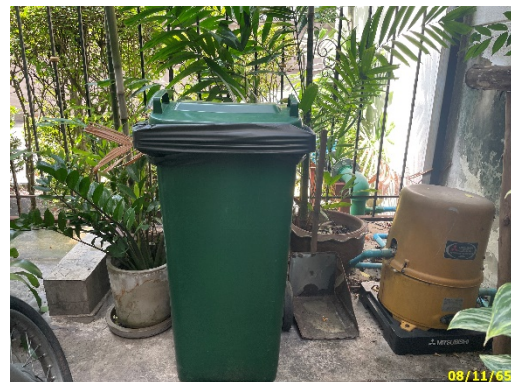
ถังรองรับมูลฝอย บริเวณทางเข้า-ออก ด้านหน้า
โครงการ

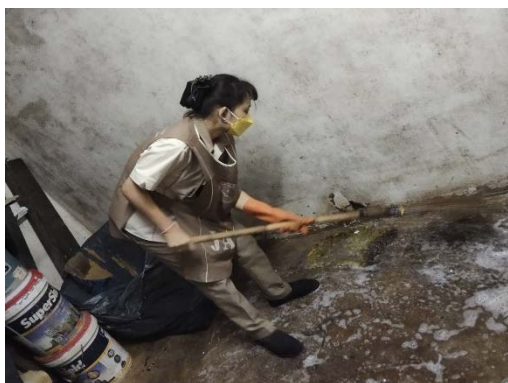
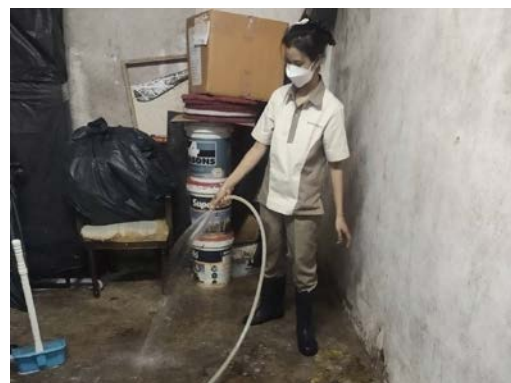
ภาพที่ 2.2-9 ห้องพักขยะ

พนักงานทำความสะอาดหลังการเก็บขนห้องพักขยะรวม

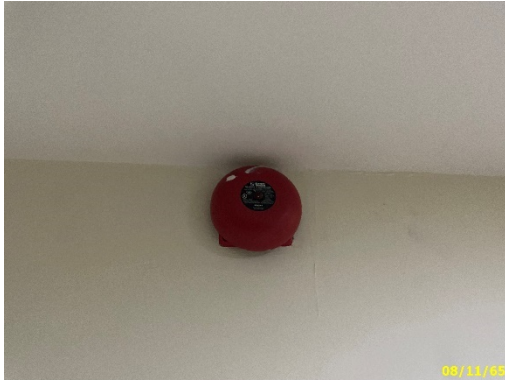
สัญญาณเตือนอัคคีภัย

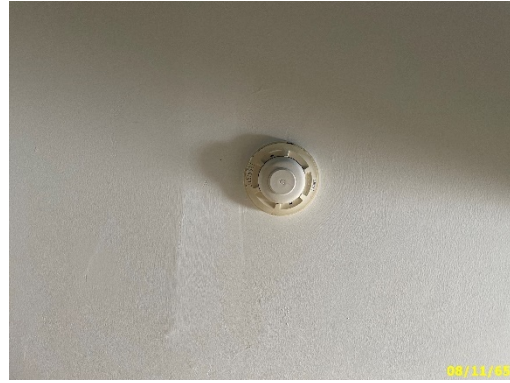
เครื่องตรวจจับควัน

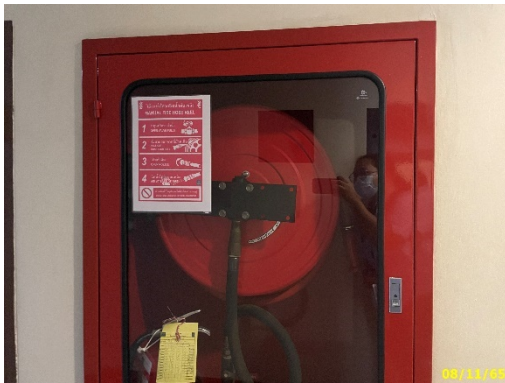
ตู้เก็บสายฉีดน้ำดับเพลิง

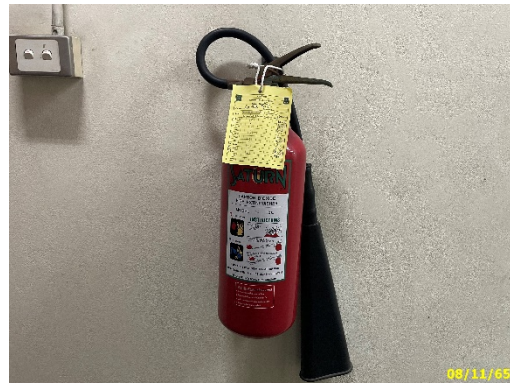
ถังดับเพลิงชนิดมือถือ

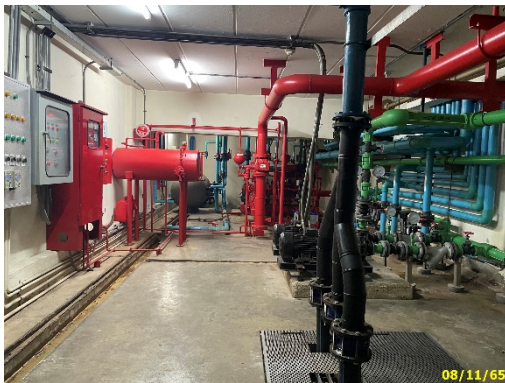
เครื่องสูบน้ำดับเพลิง

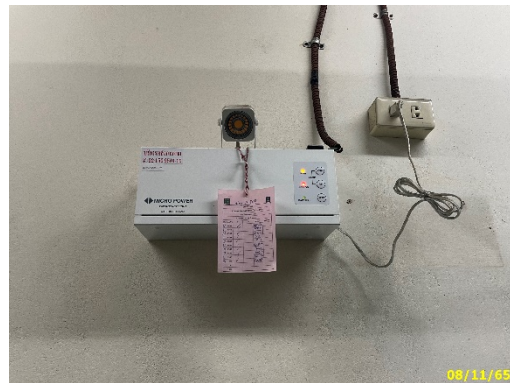
ไฟส่องสว่างฉุกเฉิน

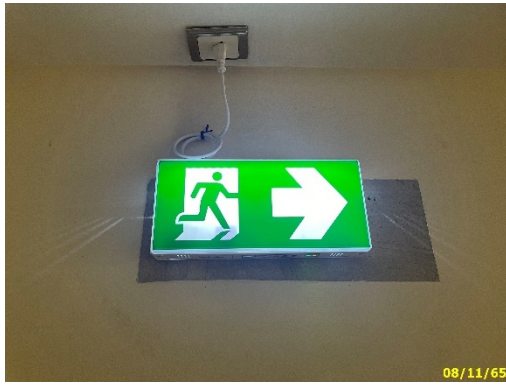
ป้ายบอกทางหนีไฟ

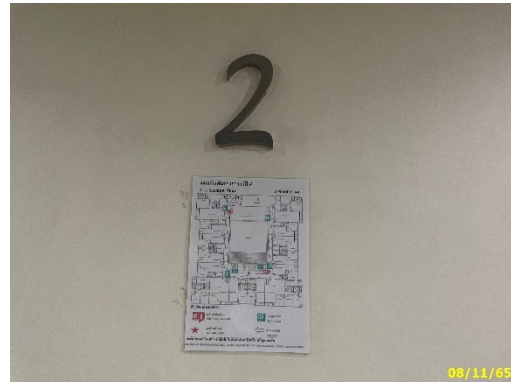
แผนผังเส้นทางหนีไฟ

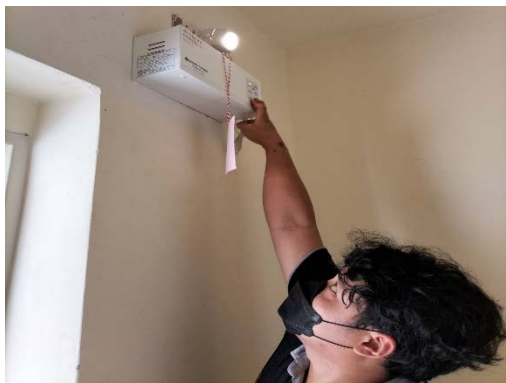
ตรวจสอบระบบไฟส่องสว่าง

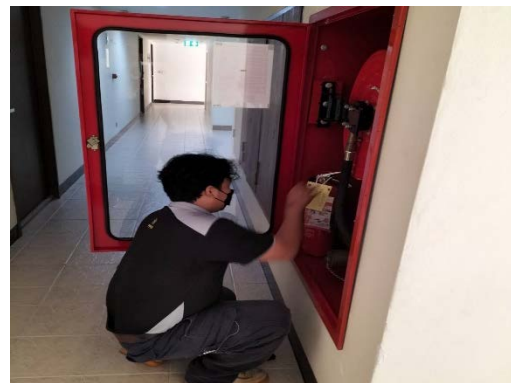
ตรวจสอบระบบอุปกรณ์ดับเพลิง

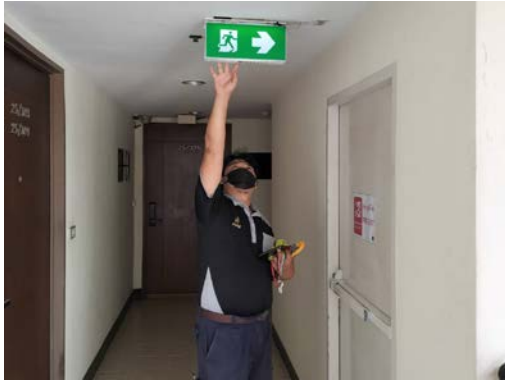
ตรวจสอบป้ายทางหนีไฟ

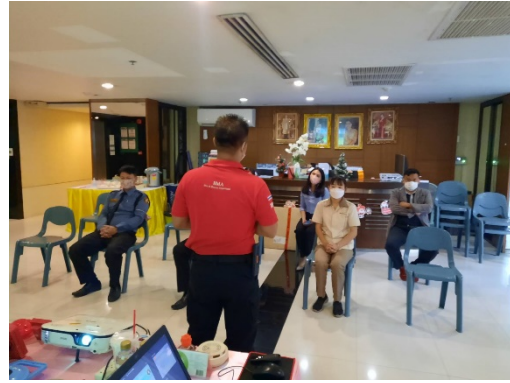
| องค์ประกอบทางสิ่งแวดล้อม | มาตรการป้องกันและแก้ไขผลกระทบสิ่งแวดล้อม | ผลการปฏิบัติและรายละเอียดการปฏิบัติตามมาตรการ ✓ = ปฏิบัติ ✗ = ไม่ได้ปฏิบัติ ○ = ปฏิบัติไม่ได้ ⊙ = ปฏิบัติได้แต่ไม่มีประสิทธิภาพ ● = ยังไม่ถึงเวลาปฏิบัติ | | ปัญหา/อุปสรรค/แนวทางแก้ไข | เอกสารอ้างอิง |
|--|---|--|--|---|--|
| 3.9 การป้องกันและบรรเทาสาธารณภัย (ต่อ) | 4. ฝึกอบรมพนักงานของโครงการ ได้แก่ พนักงาน รักษาความปลอดภัยและเจ้าหน้าที่ประจำ โครงการให้มีความรู้ในเรื่องการดับเพลิง เบื้องต้น โดยการจัดส่งไปอบรมกับหน่วยงานของราชการที่เกี่ยวข้อง | ✓ | - โครงการจัดให้มีการฝึกอบรมพนักงานของโครงการ และมีการให้ความรู้จากหน่วยงานให้มีความรู้ในเรื่องการดับเพลิงเบื้องต้นทุกครั้ง | - | ภาพที่ 2.2-10 ระบบป้องกันอัคคีภัย |

การอบรมให้ความรู้พนักงานด้านการหนีไฟ

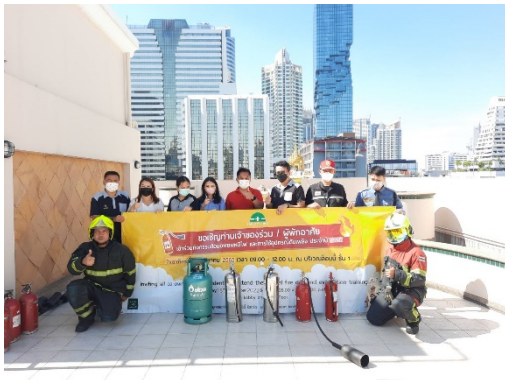
| องค์ประกอบทางสิ่งแวดล้อม | มาตรการป้องกันและแก้ไขผลกระทบสิ่งแวดล้อม | ผลการปฏิบัติและรายละเอียดการปฏิบัติตามมาตรการ ✓ = ปฏิบัติ ✕ = ไม่ได้ปฏิบัติ ○ = ปฏิบัติไม่ได้ ⊙ = ปฏิบัติได้แต่ไม่มีประสิทธิภาพ ● = ยังไม่ถึงเวลาปฏิบัติ | ปัญหา/อุปสรรค/แนวทางแก้ไข | เอกสารอ้างอิง |
|---|--|---|---|--|
| | 2. จัดให้มีการซ้อมอพยพหนีไฟประจำปี เพื่อให้ผู้พักอาศัยเกิดความคุ้นเคยกับลักษณะพื้นที่โครงสร้างอาคาร พื้นที่ปลอดภัยและไม่ปลอดภัยในแต่ละส่วนของอาคาร | ✓ - โครงการมีการติดต่อประสานงานหน่วยงานในการซ้อมดับเพลิง ทุกปี ปีละ 1 ครั้ง เพื่อให้ผู้พักอาศัยมีความพร้อมเมื่อเกิดเหตุการณ์เพลิงไหม้ และคุ้นเคยกับสภาพพื้นที่ ซึ่งในปี 2565 ได้ดำเนินการไปเป็นที่เรียบร้อยแล้ว | - | ภาพที่ 2.2-10 ระบบป้องกันอัคคีภัย |

ซ้อมหนีไฟ
