ผลการปฏิบัติตามมาตรการป้องกันและแก้ไขผลกระทบ สิ่งแวดล้อม

บทที่ 2

โครงการชิต์โฮม สี่แยกท่าพระ (ส่วนขยาย) เป็นย่านพาณิชย์กรรมและที่พักอาศัย ประกอบด้วย กลุ่มอาคารขนาดใหญ่และอาคารสูงที่เป็นสำนักงาน อาคารพาณิชย์ อพาร์ทเมนต์ และอาคารชุดพักอาศัย ขนาดความสูง 23 ชั้น จำนวน 1 อาคาร โดยโครงการจะปลูกสร้างบนพื้นที่ดิน ขนาดพื้นที่รวม 3-2-35.5 ไร่ หรือ 5742 ตารางเมตร จึงเข้าข่ายที่จะต้องจัดทำรายงานตามกฎหมายดังกล่าว โดยเจ้าของโครงการได้ว่าจ้าง บริษัท แอร์เซฟ จำกัด ซึ่งเป็นนิติบุคคลขึ้นทะเบียนเป็นผู้มีใบอนุญาตในการจัดทำรายงานฯ เป็นผู้ศึกษาและจัดทำรายงานการวิเคราะห์ผลกระทบสิ่งแวดล้อมของโครงการ รวมไปถึงได้มีการนำเสนอรายงานฯ เข้าสู่กระบวนการพิจารณาของสำนักงานนโยบายและแผนทรัพยากรธรรมชาติและสิ่งแวดล้อม (สผ.) เป็นที่เรียบร้อยแล้วโดยผลการพิจารณารายงานของคณะกรรมการผู้ชำนาญการพิจารณารายงานฯ มีมติเห็นชอบรายงานฯ ตามหนังสือเลขที่ ทส.1009.5/1500 ลงวันที่ 24 กุมภาพันธ์ พ.ศ. 2552 ทั้งนี้ตามหนังสือฉบับดังกล่าวได้กำหนดให้ทางโครงการทำการติดตามตรวจสอบผลกระทบสิ่งแวดล้อมและรายงานผลการติดตามตรวจสอบผลกระทบสิ่งแวดล้อมเสนอต่อ สผ. และหน่วยงานที่เกี่ยวข้องเพื่อพิจารณาทุก 6 เดือน

บัดนี้ นิติบุคคลอาคารชุด ชิต์โฮม สี่แยกท่าพระ ได้มอบหมายให้ บริษัท ศูนย์วิเคราะห์น้ำ จำกัด ดำเนินการติดตามตรวจสอบการปฏิบัติตามมาตรการป้องกันและแก

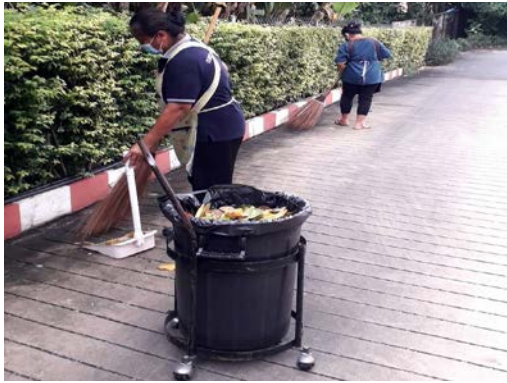
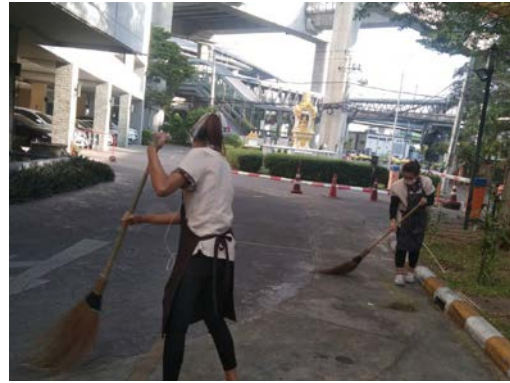
1.3 ทรัพยากรดินและการชะล้างพังทลายของดิน	-	-	-	-
1.4 คุณภาพอากาศ	- หมั่นดูแลรักษาความสะอาดบริเวณถนน พื้นที่ส่วนกลาง โดยทำการฉีดล้างเป็นประจำสม่ำเสมอ	✓ - ทางโครงการ ยกอำนาจหน้าที่ในการดูแลการทำความสะอาดภายในโครงการให้บริษัทรับทำความสะอาด ซึ่งเป็นบริษัทที่ให้บริการด้านการดูแลพื้นที่ส่วนโดยตรง มีความรู้ ความเชี่ยวชาญ รวมไปถึงอุปกรณ์ โดยในสัญญาการว่าจ้างมีขอบเขตงานที่สอดคล้องต่อมาตรการอย่างเรียบร้อยแล้ว	-	ภาพที่ 2.2-1 พนักงานดูแลพื้นที่โครงการ

4.2 สาธารณสุข - ด้านสุขภาพกาย	- จัดล้างทำความสะอาดถนนและทางวิ่งภายในโครงการอย่างสม่ำเสมอ	✓ - โครงการจัดให้มีพนักงานฉีดล้างทำความสะอาดถนน และทางวิ่งภายในโครงการ อย่างสม่ำเสมอ	-	ภาพที่ 2.2 - 1 พนักงานดูแลพื้นที่โครงการ

ทำความสะอาดถนน

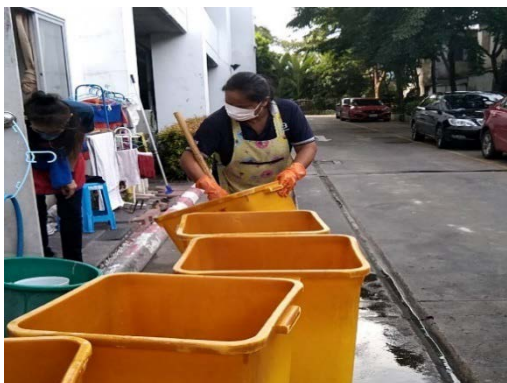
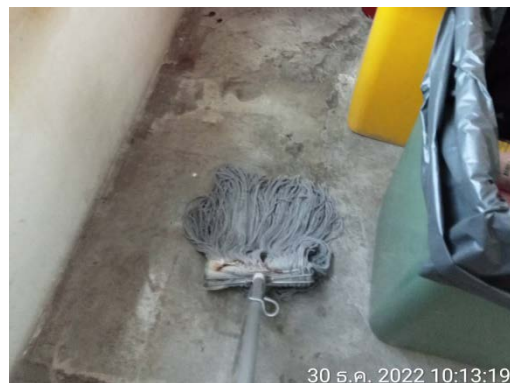
- กำหนดให้มีการล้างทำความสะอาด ห้องพักขยะมูลฝอยรวมเป็นประจำอย่างน้อยสัปดาห์ละ 1 ครั้ง	✓	- โครงการมีพนักงานทำความสะอาดในการล้างทำความสะอาดห้องพักมูลฝอยรวม เป็นประจำ	-	ภาพที่ 2.2 - 1 พนักงานดูแลพื้นที่โครงการ

ทำความสะอาดห้องพัสดุฝอย

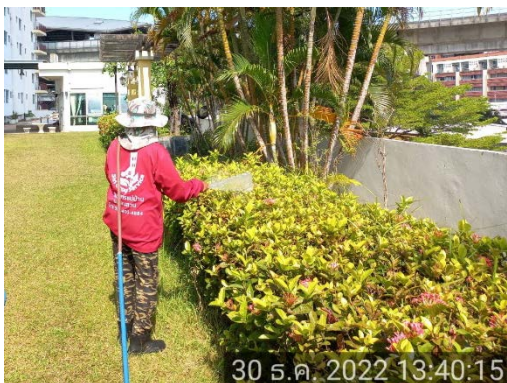
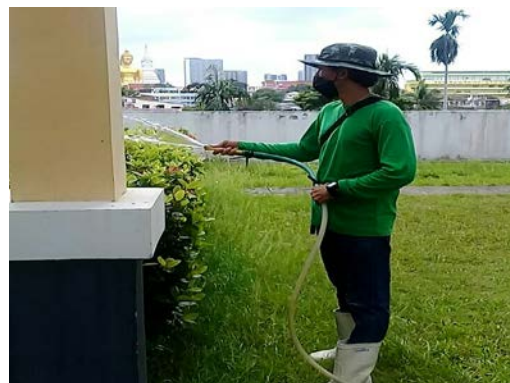
ดูแลพื้นที่สีเขียว

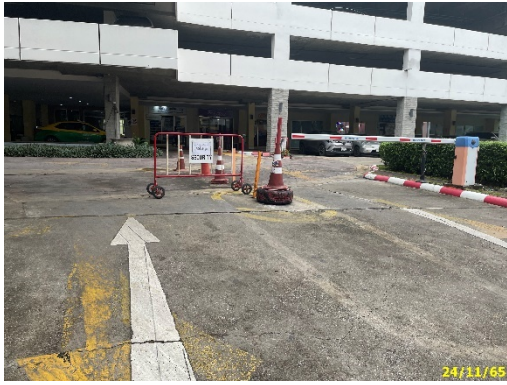
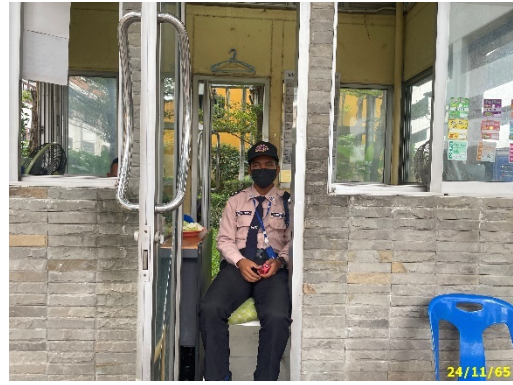
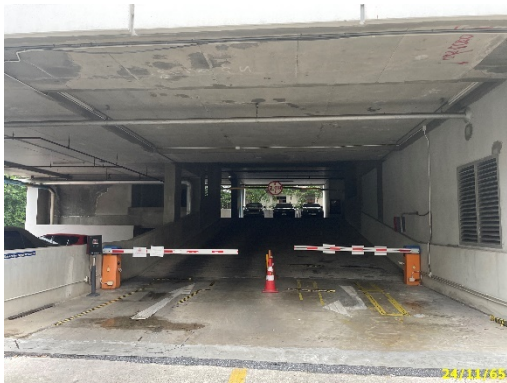
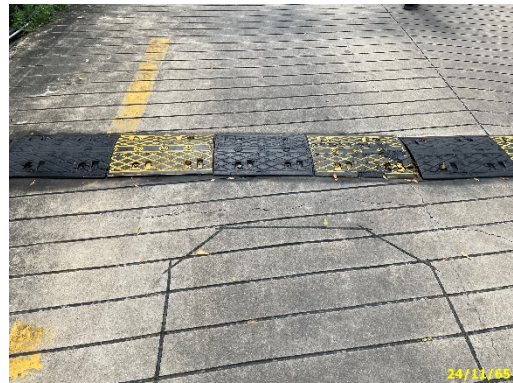
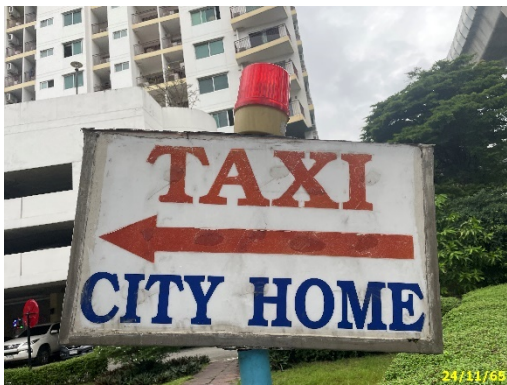
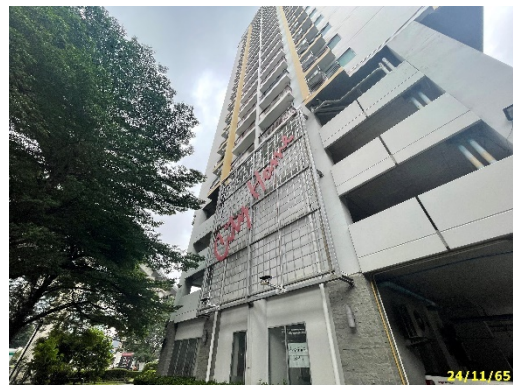
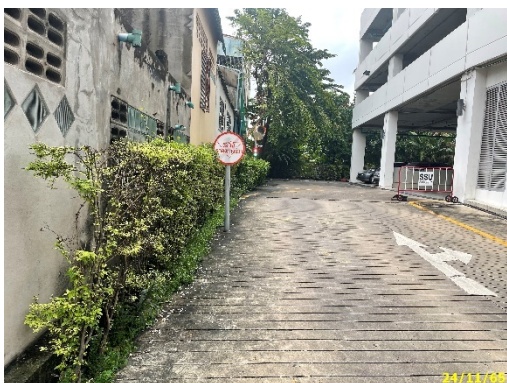
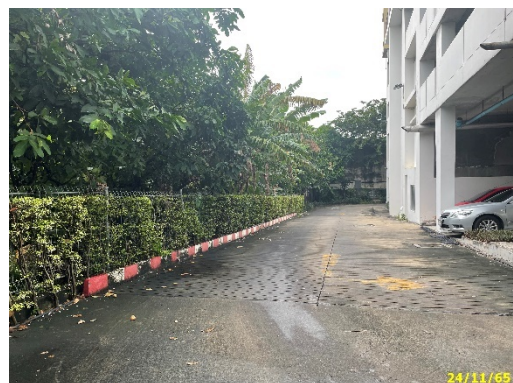
- จัดระบบการจราจรภายในโครงการให้ชัดเจน รวมถึงการควบคุมการปฏิบัติตาม ของผู้พักอาศัยภายในโครงการ	✓ - โครงการมีระบบการควบคุมการจราจรภายในโครงการ และกำหนดให้ผู้พักอาศัยปฏิบัติตามกฎระเบียบจราจร	-	ภาพที่ 2.2-2 การจราจร

- จัดให้มีเจ้าหน้าที่อำนวยความสะดวกในการจราจร บริเวณทางเข้า-ออกโครงการ	✓ - โครงการมีเจ้าหน้าที่รักษาความปลอดภัยในการดูแลการจราจรทั้งภายในและภายนอกโครงการ เรียบร้อยแล้ว	-	ภาพที่ 2.2-2 การจราจร ภาคผนวก ค-1 สัญญาจ้าง รปภ.

- ใช้ Overhead Signal โดยเฉพาะบริเวณทางเข้า-ออกลานจอดรถ	✓ - โครงการมีการเปิดใช้ Overhead Signal บริเวณทางเข้า-ออก พื้นที่จอดรถเป็นประจำ	-	ภาพที่ 2.2 - 2 การจราจร

- จัดให้มีสัญญาณบริเวณจุดเข้า-ออกพื้นที่ โครงการเพื่อช่วยชะลอความเร็วของรถ ป้องกันอุบัติเหตุที่อาจเกิดขึ้นได้	✓	- ทางเข้า-ออก โครงการเป็นไม้กั้น เพื่อจอดสำหรับติดต่อสอบถามก่อนเข้าโครงการ โดยเจ้าหน้าที่รักษาความปลอดภัยจะคอยอำนวยความสะดวกเป็นประจำ ทั้งนี้ สำหรับสัญญาณความเร็วจะติดตั้งบริเวณทางเดินรถรอบพื้นที่โครงการ	- ภาพที่ 2.2 - 2 การจราจร

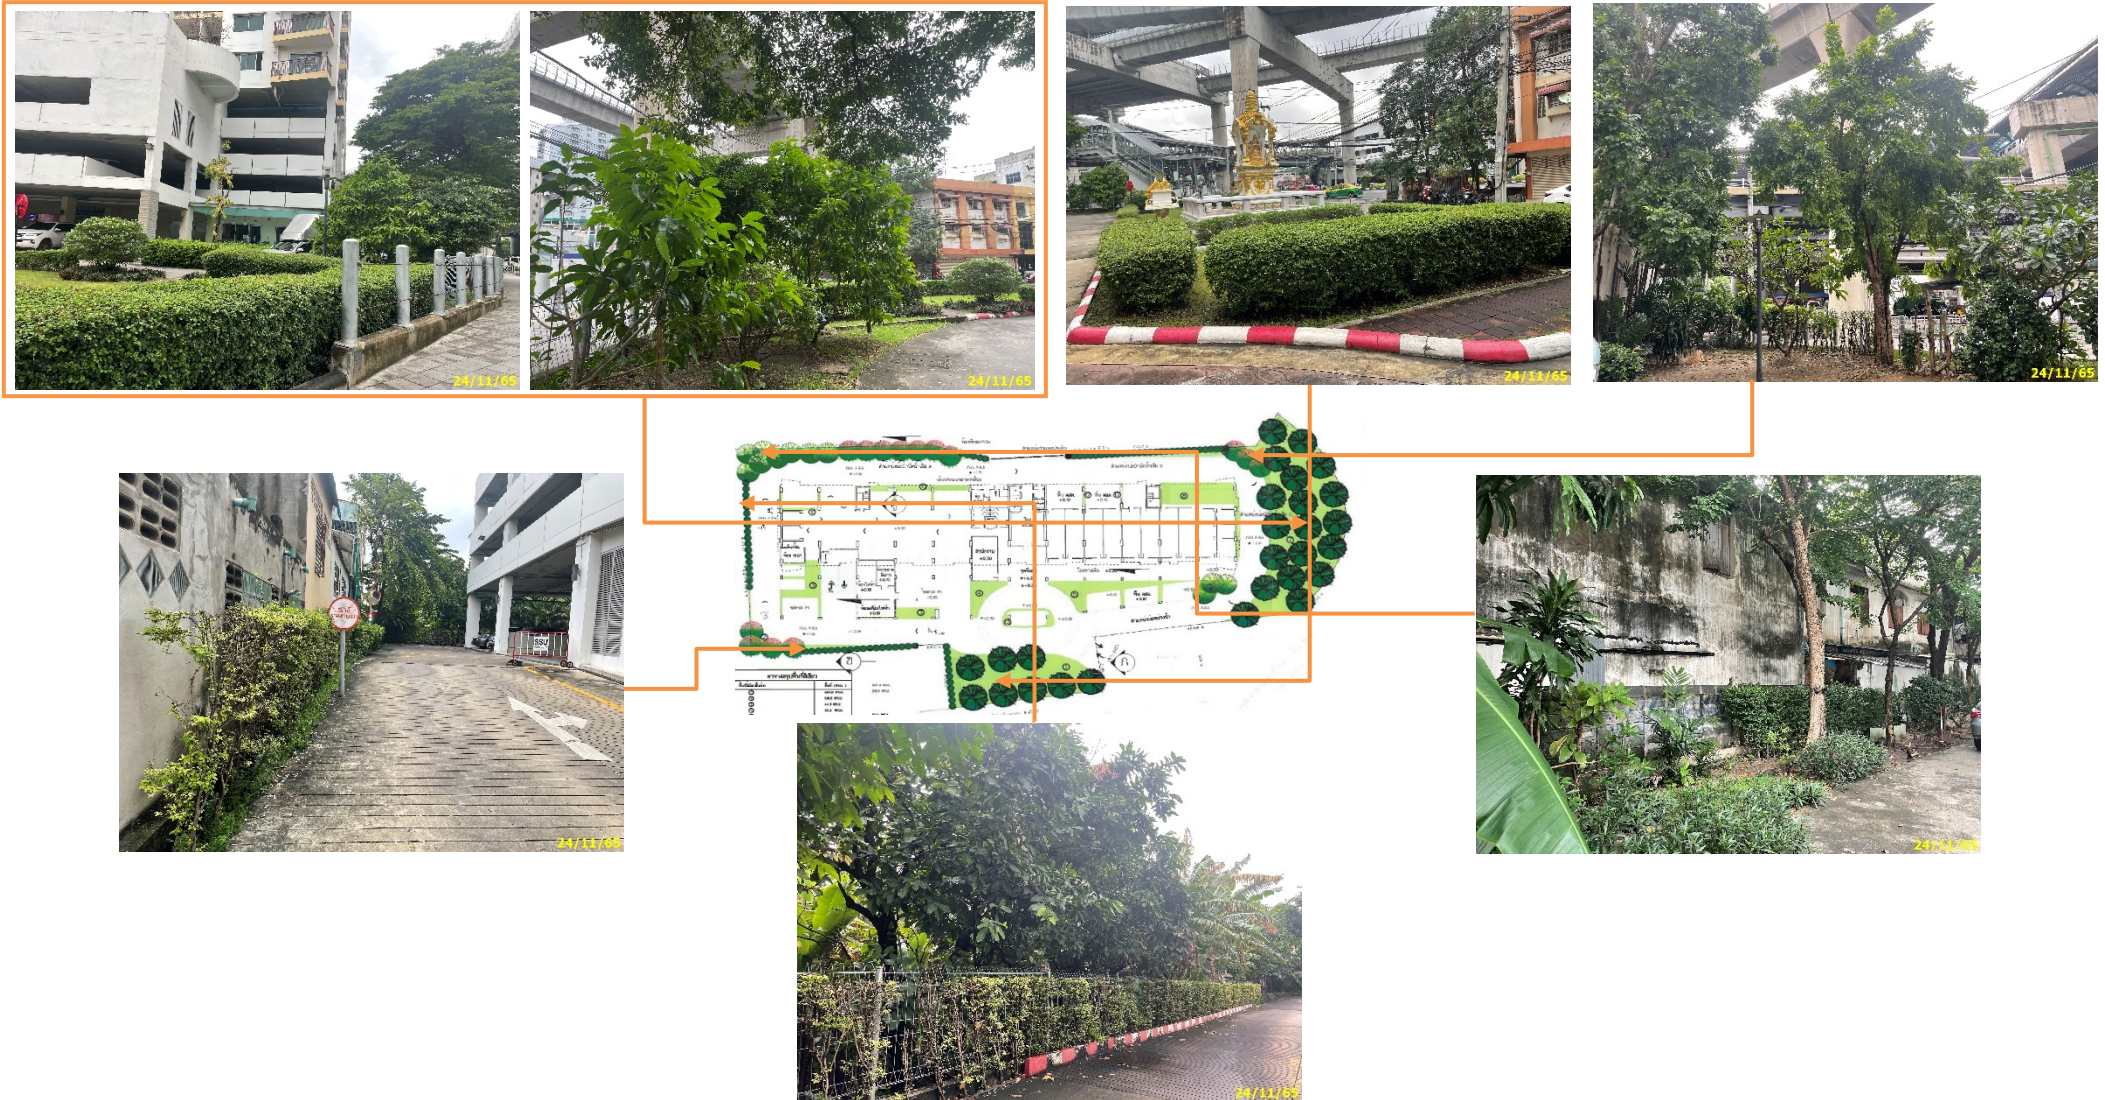
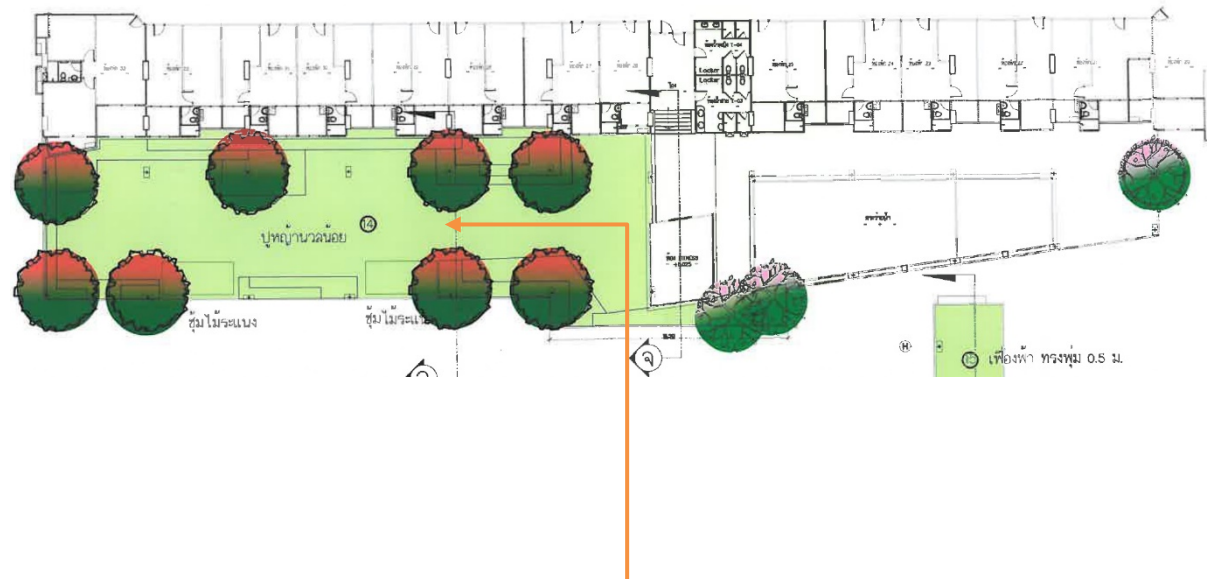
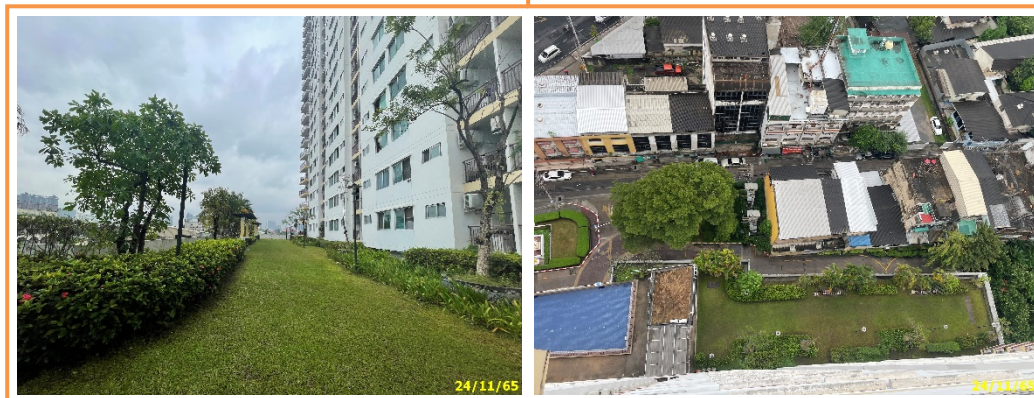
ชั้นล่าง
ภาพที่ 2.2-3 พื้นที่สีเขียว

1.4 คุณภาพอากาศ (ต่อ)	- จัดให้มีพื้นที่สีเขียวโดยรอบอาคารขนาด 1564.5 ตารางเมตร คิดเป็นร้อยละ 27.25 ของพื้นที่โครงการ นอกจากนี้ โครงการจะจัดให้มีพื้นที่สีเขียวบริเวณคาเฟ่ชั้น 5 และหลังคาพิตเนส เป็นพื้นที่ 1,128.1 ตารางเมตร โดยปลูกไม้ยืนต้นและไม่ดอกพื้นที่สีเขียวปลูกต้นไม้รวม 2,692.6 ตารางเมตร	✓ - โครงการมีการปลูกต้นไม้ตามมาตรการกำหนด บริเวณพื้นที่ชั้นล่างชั้น 5 และชั้นหลังคาพิตเนส เรียบร้อยแล้ว	-	ภาพที่ 2.2-3 พื้นที่สีเขียว

- จัดให้มีพื้นที่สีเขียวภายในโครงการ เพื่อช่วยในการลดการฟุ้งกระจายของฝุ่น ละออง และช่วยลดมลพิษที่เกิดจากยานพาหนะที่เข้า-ออกโครงการ	✓ - โครงการจัดให้มีพื้นที่สีเขียวภายในโครงการ เพื่อช่วยลดการฟุ้งกระจายของฝุ่น และลดมลพิษที่เกิดขึ้นบริเวณทางเข้า-ออก	-	ภาพที่ 2.2-3 พื้นที่เขียว

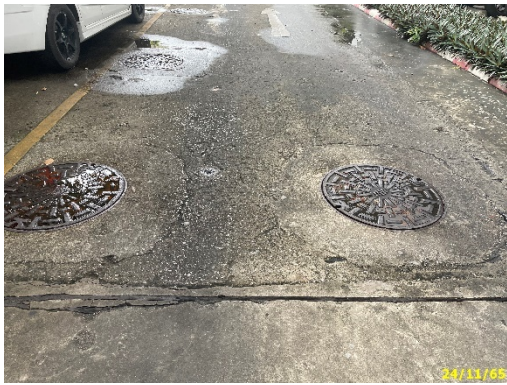
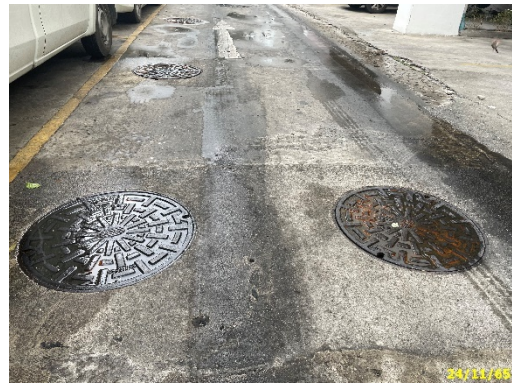
ภาพที่ 2.2-4 ระบบบำบัดน้ำเสียโครงการ

1.6 คุณภาพน้ำ	- จัดให้มีระบบบำบัดน้ำเสียรวมประเภท แออกซิเวเตดสลัดจ์แบบยืดเวลาเดิม อากาศ (Extended Aeration Activated Sludge) คิดค่าบีโอดี เข้าระบบ 250 มก./ลิตร ดังนั้น ระบบบำบัดน้ำเสียจึงมีขนาด และประสิทธิภาพที่จะรองรับน้ำเสียจากกิจกรรมต่างๆ ของโครงการได้อย่างเพียงพอ โดยน้ำทิ้งที่ออกจากระบบจะมีค่า BOD ไม่เกิน 20 มก./ลิตร ซึ่งเป็นไปตามมาตรฐานที่กฎหมายกำหนด โดยติดตั้งอยู่ใต้ถนนทางวิ่งภายในโครงการบริเวณด้านทิศตะวันตกและทิศเหนือของพื้นที่โครงการ	✓ - โครงการมีการออกแบบก่อสร้างระบบบำบัดน้ำเสียรวม ประเภท แออกซิเวเตดสลัดจ์ แบบยืดเวลาเดิม (Extended Aeration Activated Sludge) จำนวน 1 ชุด บริเวณด้านทิศตะวันตกและทิศเหนือของพื้นที่โครงการ เรียบร้อยแล้ว	-	ภาพที่ 2.2-4 ระบบบำบัดน้ำเสีย

3.7 การบำบัดน้ำเสีย	- ติดตั้งระบบบำบัดน้ำเสียรวมของโครงการเป็นระบบบำบัดน้ำเสียประเภทแอกทีฟเวเต็ดสลัดจ์แบบยืดเวลาเติมอากาศ (Extended Aeration Activated Sludge) โดยติดตั้งไว้บริเวณชั้นใต้ดินของอาคาร ออกแบบให้สามารถรองรับน้ำเสียได้ในปริมาณ 450 ลบ.ม./วัน คิดค่าความสกปรก (BOD) ของน้ำเสียที่เข้าระบบ เท่ากับ 250 มก./ลิตร คือ ออกแบบให้มีความสามารถในการรองรับอัตราภาระบีโอดีได้เท่ากับ 112.5 กก./วัน ดังนั้น ระบบบำบัดน้ำเสีย จึงมีขนาดและประสิทธิภาพที่จะรองรับ น้ำเสียจากกิจกรรมต่างๆ ของโครงการที่ จะเกิดขึ้นจริงจากการประเมินซึ่งจะมีปริมาณ 450 ลบ.ม./วัน ค่าบีโอดีน้ำเสียเข้าระบบเท่ากับ 250 มก./ลิตร คิดเป็น อัตราภาระบีโอดีเท่ากับ 104.75 มก./วัน ได้อย่างเพียงพอ โดยน้ำทิ้งที่ออกจาก ระบบจะต้องมีค่า BOD ไม่เกิน 20 มก./ ลิตร ซึ่งเป็นไปตามมาตรฐานที่กฎหมาย กำหนด ก่อนระบายลงสู่ท่อระบายน้ำสาธารณะริมถนนซอยรัชดาภิเษก 25 ต่อไป	✓	- โครงการมีการออกแบบก่อสร้างระบบบำบัดน้ำเสียรวม ประเภทแอกทีฟเวเต็ดสลัดจ์ แบบยืดเวลาเติม (Extended Aeration Activated Sludge) จำนวน 1 ชุด บริเวณด้านทิศตะวันตกและทิศเหนือของพื้นที่โครงการ เรียบร้อยแล้ว	- ภาพที่ 2.2-4 ระบบบำบัดน้ำเสีย

- จัดให้มีเจ้าหน้าที่เทคนิคดูแลการเดินระบบบำบัดน้ำเสียให้มีประสิทธิภาพอยู่เสมอ	✓	- โครงการมีช่างประจำอาคารในการดูแลตรวจสอบระบบสาธารณูปโภคและสุขาภิบาลของโครงการทั้งหมด อย่างสม่ำเสมอ ทั้งนี้ หากเกิดการชำรุดเสียหายของระบบดังกล่าวช่างประจำอาคารจะดำเนินการซ่อมแทนทันที	- ภาพที่ 2.2-4 ระบบบำบัดน้ำเสีย

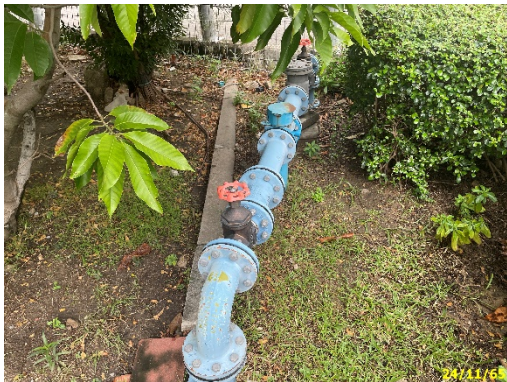
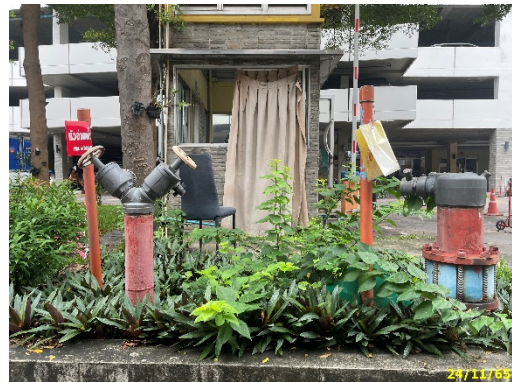
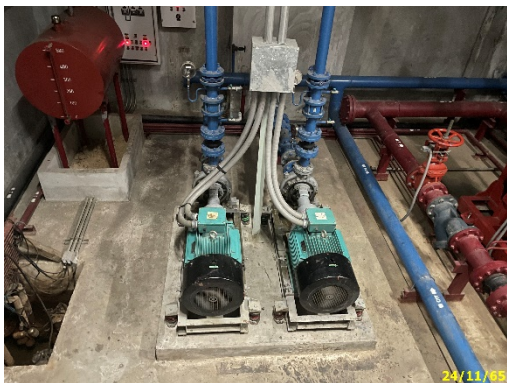
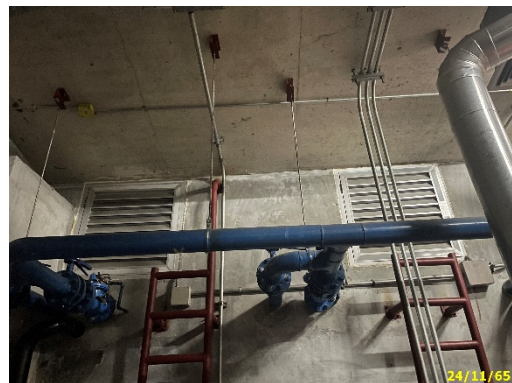
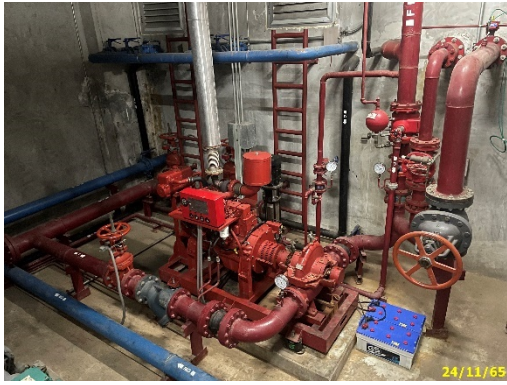
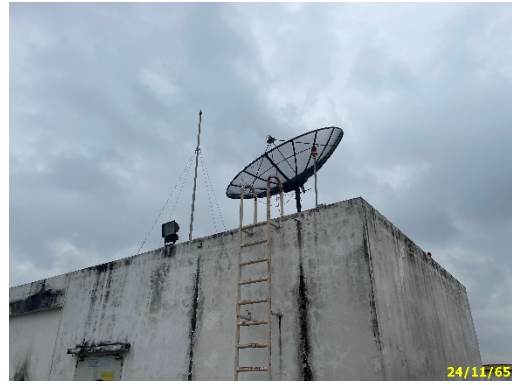
3.3 การใช้น้ำ	- จัดให้มีถังเก็บน้ำใต้ดิน 2 ถัง มีปริมาตร รวม 709 ลูกบาศก์เมตร และถังเก็บน้ำชั้นดาดฟ้า จำนวน 2 ถัง ปริมาตรรวม 63.76 ลูกบาศก์เมตร รวมความจุถังเก็บน้ำทั้งหมด 772.76 ลูกบาศก์เมตร โดยแบ่งเป็นน้ำสำรองเพื่อการอุปโภค-บริโภค 546.76 ลูกบาศก์เมตร สามารถสำรองน้ำใช้ได้ นาน 1.23 วัน และน้ำสำรอง ดับเพลิง 126 ลูกบาศก์เมตร สามารถสำรองน้ำดับเพลิงได้ไม่น้อยกว่า 30 นาที	✓	- โครงการมีถังเก็บน้ำชั้นใต้ดิน จำนวน 2 ถัง และชั้นดาดฟ้า จำนวน 2 ถัง แบ่งเป็นน้ำสำรองเพื่อการอุปโภค-บริโภค และน้ำสำรองในการดับเพลิง เพื่อใช้อย่างเพียงพอ	- ภาพที่ 2.2-5 ระบบน้ำใช้

- จัดให้มีเจ้าหน้าที่คอยดูแลรักษาระบบเส้นท่อประปาให้อยู่ในสภาพดีอยู่เสมอ หากพบว่าชำรุดเสียหายให้ทำการ ซ่อมแซมทันที	✓	- โครงการมีช่างประจำอาคารในการดูแลตรวจสอบระบบสาธารณูปโภค และสุขาภิบาลของโครงการทั้งหมด อย่างสม่ำเสมอ ทั้งนี้ หากเกิดการชำรุดเสียหายของระบบดังกล่าวช่างประจำอาคารจะดำเนินการซ่อมแซมทันที	- ภาพที่ 2.2-5 ระบบน้ำใช้

3.3 การใช้น้ำ (ต่อ)	- กำหนดช่วงเวลาเปิด-ปิดปั๊มน้ำ โดยจะเปิดปั๊มน้ำให้สูบน้ำนอกช่วงเวลาเร่งด่วน ได้แก่ ในตอนเช้านอกเวลา 7.00-10.00 น. และตอนเย็นนอกเวลา 18.00-1.00 น.	✓	- โครงการมีระบบสูบน้ำภายในอาคาร ซึ่งทำหน้าที่สูบน้ำจ่ายน้ำจากระบบถังสำรองน้ำ ไม่ดึงน้ำเข้ามาจากท่อประปาโดยตรง ควบคุมด้วยระบบอัตโนมัติ และกำหนดช่วงเวลาเปิด-ปิดปั๊มน้ำ ให้อยู่นอกช่วงเวลาเร่งด่วนที่ผู้พักอาศัยใกล้เคียงโครงการมีการใช้น้ำมากที่สุด	-	ภาพที่ 2.2-5 ระบบน้ำใช้

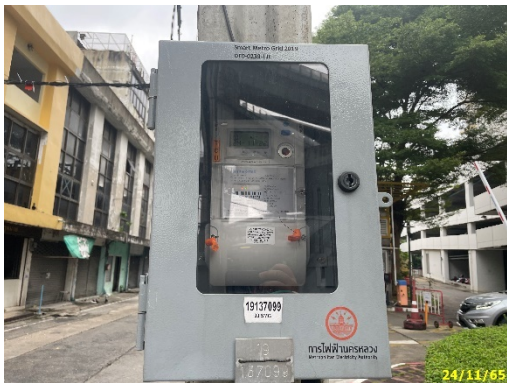
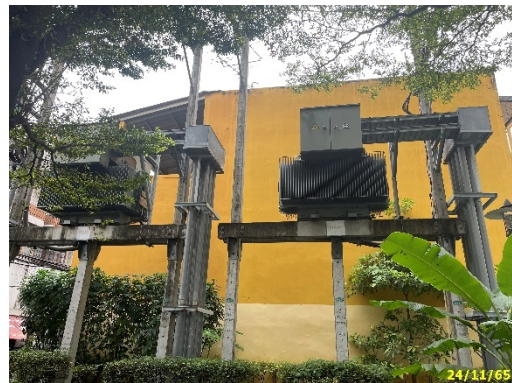
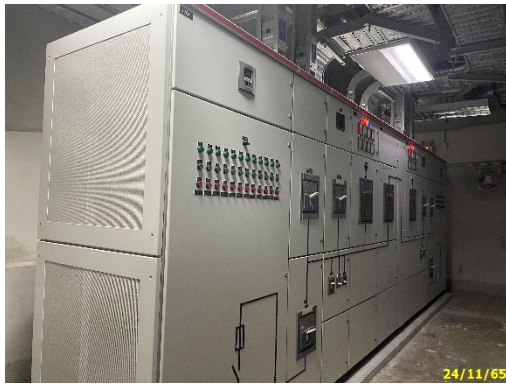
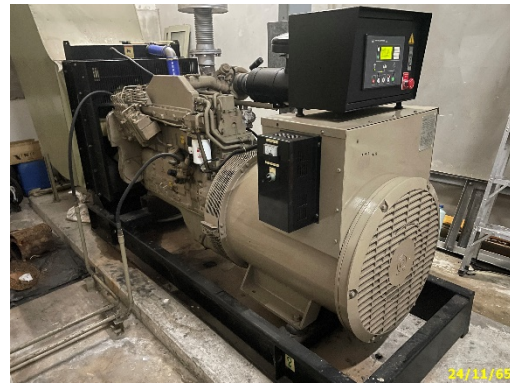
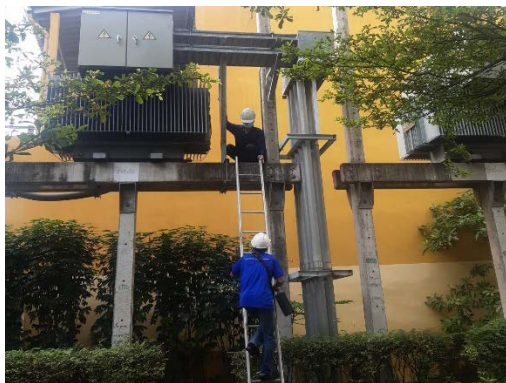
3.4 ไฟฟ้า	- ติดตั้งหม้อแปลงไฟฟ้าชนิด Dry type ขนาด 2,000 KVA และแผงจ่ายไฟฟ้า หลัก (main distribution board : MDB) แปลงไฟจาก 24 KV เป็น 240 V จำนวน 2 ชุด เพื่อจ่ายไปยัง Load ต่างๆ ในภาวะปกติ ซึ่งโครงการมีความต้องการใช้ไฟฟ้า ประมาณ 3,046.74 KVA	✓	- โครงการมีการติดตั้งหม้อแปลงไฟฟ้า ห้อง MDB และระบบไฟฟ้าฉุกเฉิน เพื่อจ่ายไฟฟ้าอย่างเพียงพอ พร้อมทั้งช่างประจำอาคารดูแลตรวจสอบอย่างสม่ำเสมอ	-	ภาพที่ 2.2-6 ระบบไฟฟ้า

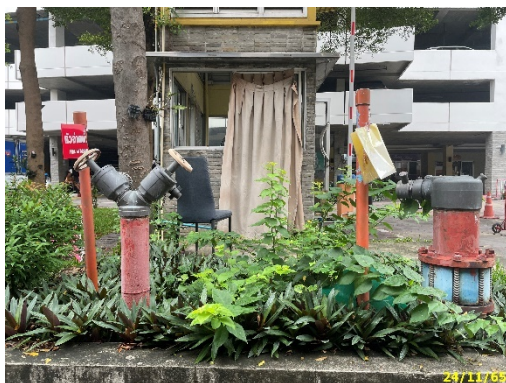
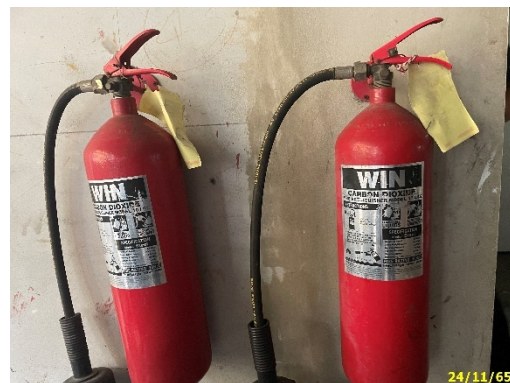
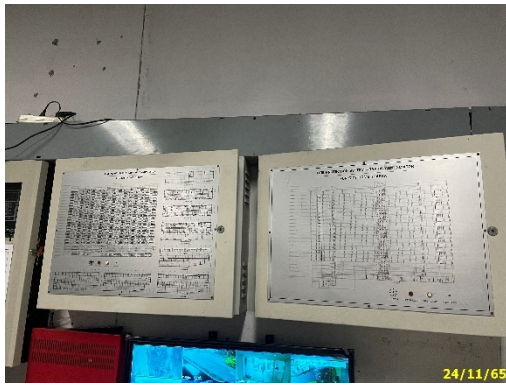
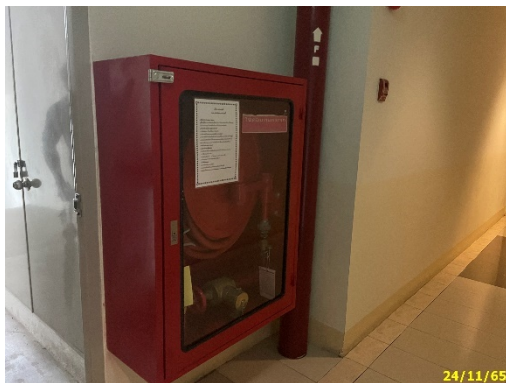
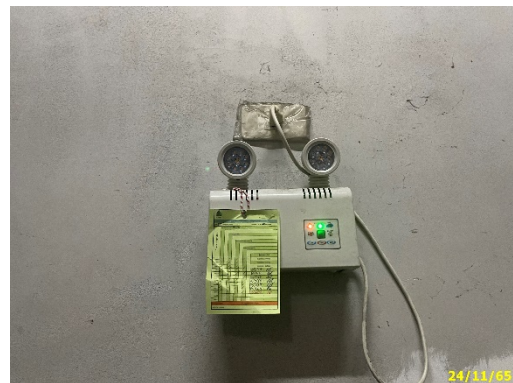
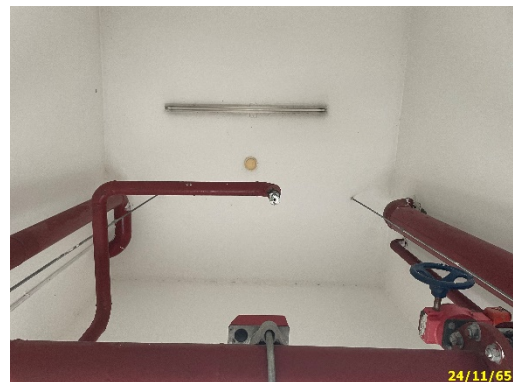
ภาพที่ 2.2-7 ระบบป้องกันอัคคีภัย

- ติดตั้งไฟแสงสว่างฉุกเฉิน (Emergency light) พร้อมชุดชาร์จแบตเตอรี่ และป้าย บอทางหนีไฟ และป้ายบอกชั้น พร้อมชุดชาร์จแบตเตอรี่ซึ่งมีกำลังเพียงพอใน การใช้งานขณะที่แหล่งจ่ายกำลังไฟฟ้าใน สภาวะปกติ เกิดขัดข้องไม่น้อยกว่า 2 ชั่วโมง	✓	- โครงการมีการติดตั้งไฟแสงสว่างฉุกเฉิน ป้ายบอกชั้นบริเวณทางเดินเรียบร้อยแล้ว	-	ภาพที่ 2.2-7 ระบบป้องกันและเตือนอัคคีภัย

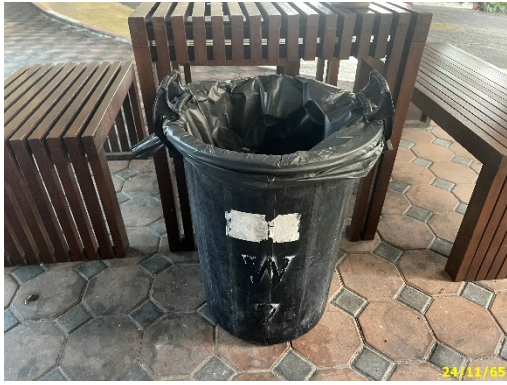
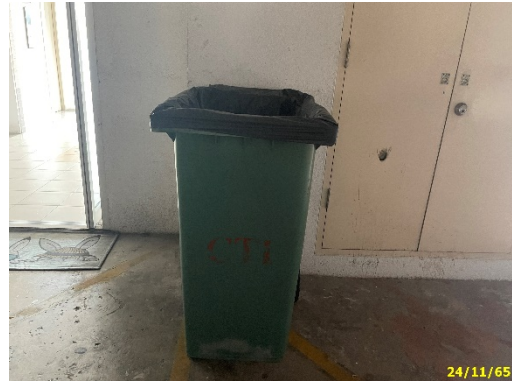
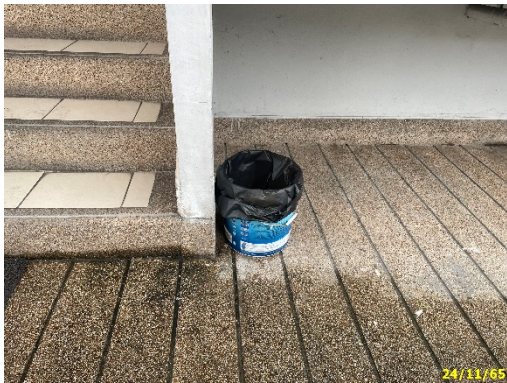
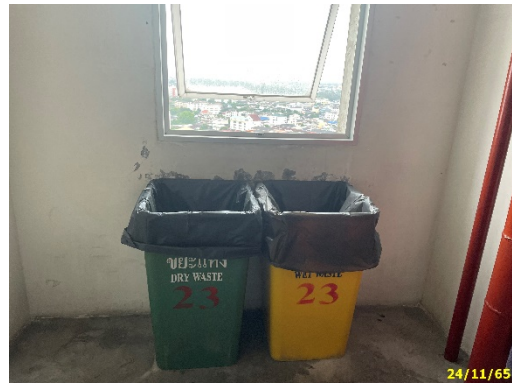
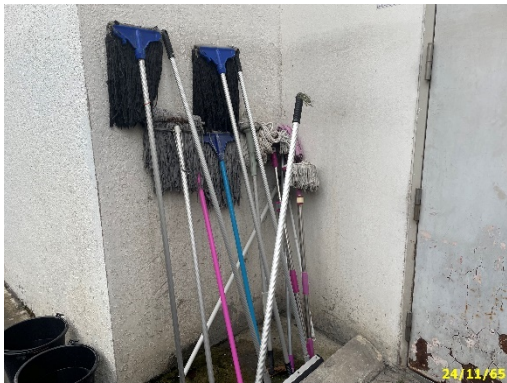
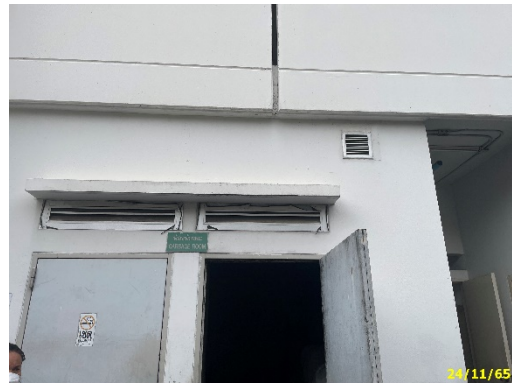
ภาพที่ 2.2-8 การจัดการมูลฝอย

3.5 การจัดการขยะมูลฝอย	- จัดให้มีห้องพักมูลฝอยในแต่ละชั้น โดยในแต่ละห้องจะจัดวางถังขยะขนาด 100 ลิตร สำหรับใส่ขยะแห้ง 3 ใบ ขยะเปียก 1 ใบ และขยะอันตราย 1 ใบ และแจ้งให้ผู้พักอาศัยนำขยะมาไว้ในห้อง	◉	- โครงการมีห้องพักมูลฝอยประจำชั้น เรียบร้อยแล้ว โดยแบ่งเป็นถังขนาด 100 ลิตร เพื่อสำหรับใส่มูลฝอยแห้ง และเปียก อย่าง 1 ใบ แต่ยังไม่ถึงสำหรับมูลฝอยอันตราย แต่อย่างไร	ตารางที่ 4-2	ภาพที่ 2.2-8 ห้องพักมูลฝอย

- จัดเตรียมถังรองรับมูลฝอยขนาด 50 ลิตร จุดละ 2 ถัง สำหรับใส่ขยะมูลฝอยเปียก และขยะมูลฝอยแห้ง อย่างละ 1 ใบ สำหรับพื้นที่ส่วนกลางอื่นๆ เช่น ที่จอดรถ สระว่ายน้ำ พื้นที่สีเขียว เป็นต้น	✓	- โครงการมีถังรองรับมูลฝอย ขนาด 50 ลิตร จุดละ 1 ถัง สำหรับรองรับมูลฝอยแห้ง บริเวณพื้นที่ส่วนกลางเท่านั้น	-	ภาพที่ 2.2-8 ห้องพักมูลฝอย

- รวบรวมขยะมูลฝอยที่เกิดขึ้นใส่ถุงพลาสติกสีดำ (ถุงดำ) มัดปิดปากถุงก่อนนำไปรวบรวมไว้ในห้องพักขยะมูลฝอยรวมของโครงการ ซึ่งภายในห้องพักขยะ แบ่งเป็นส่วนห้องพักขยะแห้งขนาด ความจุ 20.03 ลบ.ม. และห้องพักขยะเปียก ขนาดความจุ 5.13 ลบ.ม. คิดเป็นความจุรวมห้องพักขยะรวมเท่ากับ 25.16 ลบ.ม. สามารถรองรับขยะทั้งหมดได้นาน 3.02 วัน ทั้งนี้ โครงการจะประสานงานกับสำนักงานเขตบางกอกใหญ่ให้เป็นผู้เข้ามารับขยะมูลฝอยของโครงการไปกำจัด	✓	- พนักงานทำความสะอาดของโครงการทำหน้าที่ในการรวบรวมมูลฝอยประจำชั้นใส่ถุงดำก่อนทำการขนย้ายไปยังห้องพักมูลฝอยรวม เพื่อรอรถจากสำนักงานเขตบางกอกใหญ่เข้ามาทำการเก็บขนย้ายไป	-	ภาพที่ 2.2 - 8 ห้องพักมูลฝอย

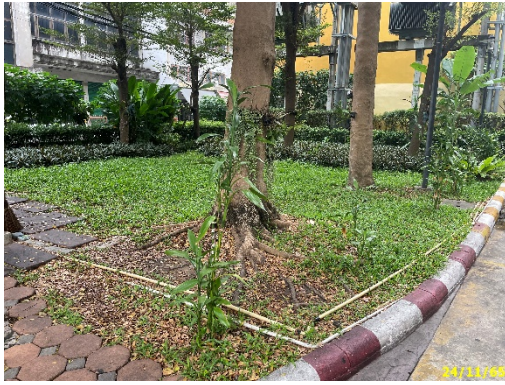
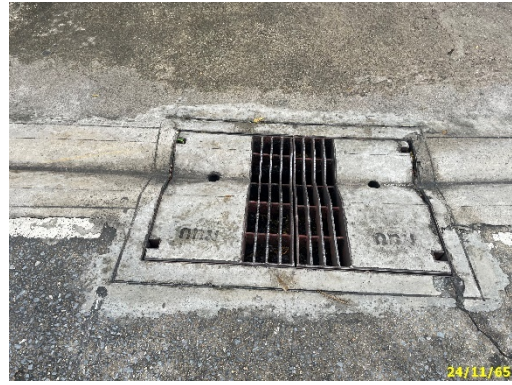
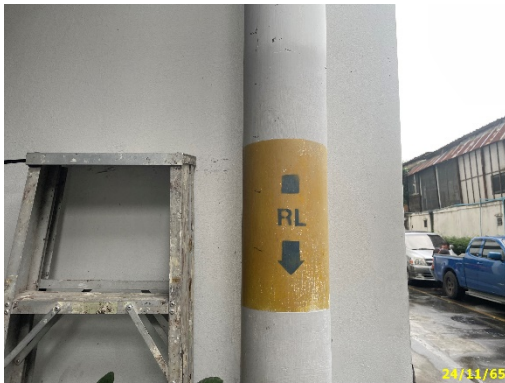
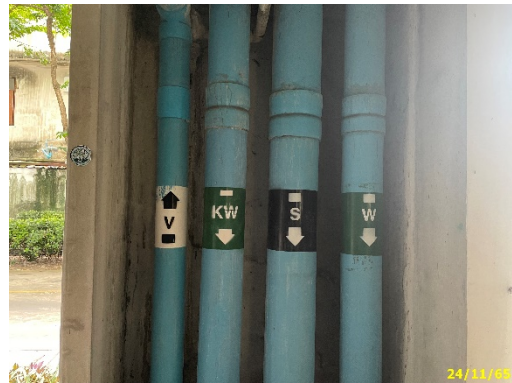
3.6 การระบายน้ำและป้องกันน้ำท่วม	- ติดตั้งตะแกรงดักขยะมูลฝอยในบ่อพักทางน้ำออก (บ่อพักน้ำทิ้ง)	✓	- โครงการมีการติดตั้งตะแกรงดักมูลฝอยในบ่อพักน้ำทางน้ำออก (บ่อพักน้ำทิ้ง) เรียบร้อยแล้ว	-	ภาพที่ 2.2-9 ระบบระบายน้ำ

- จัดให้มีบ่อหน่วงน้ำ จำนวน 1 บ่อ ขนาดความจุ 80 ลบ.ม. เพื่อควบคุมอัตราการ ระบายน้ำหลังการพัฒนาให้มีการเปลี่ยนแปลงไปจากก่อนการพัฒนา	✓	- โครงการมีบ่อหน่วงน้ำ จำนวน 1 บ่อ พร้อมทั้งมีการติดตั้งเครื่องสูบน้ำแบบ Submersible Pump เพื่อระบายลงสู่ท่อระบายน้ำสาธารณะริมถนนซอยรัชดาภิเษก 25 ด้านหน้าโครงการ	-	ภาพที่ 2.2-9 ระบบระบายน้ำ

3.6 การระบายน้ำและป้องกันน้ำท่วม (ต่อ)	- หลังฝนหยุดตกจะใช้เครื่องสูบน้ำแบบ Submersible Pump ขนาด 500 ลิตร/นาที ความสามารถในการสูบน้ำมีความสูง 6 ม. จำนวน 2 ชุด ซึ่งอัตราสูบจะไม่เกินอัตราการระบายน้ำก่อนพัฒนา เพื่อระบายลงสู่ท่อระบายน้ำสาธารณะริมถนนซอยรัชดาภิเษก 25 ด้านหน้าโครงการ	✓	- โครงการมีบ่อหน่วงน้ำ จำนวน 1 บ่อ พร้อมทั้งมีการติดตั้งเครื่องสูบน้ำแบบ Submersible Pump เพื่อระบายลงสู่ท่อระบายน้ำสาธารณะริมถนนซอยรัชดาภิเษก 25 ด้านหน้าโครงการ	- ภาพที่ 2.2-9 ระบบระบายน้ำ

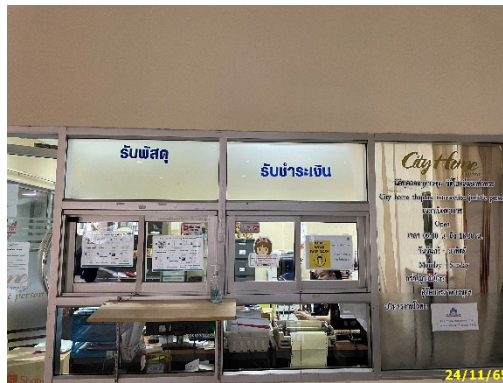
4. คุณค่าคุณภาพชีวิต				
4.1 สภาพสังคม เศรษฐกิจ	- หากได้รับการร้องเรียนจากผู้พักอาศัยบริเวณโดยรอบโครงการว่าได้รับความเดือดร้อนรำคาญจากกิจกรรมการ ดำเนินงานของโครงการจะต้องค้นหาสาเหตุและแก้ไขเหตุแห่งความเดือดร้อน รำคาญให้แล้วเสร็จโดยเร็วที่สุด	✓	- ทางโครงการได้จัดให้มีเจ้าหน้าที่รับเรื่องร้องเรียนทั้งภายในและภายนอกโครงการ โดยนับตั้งแต่มีการจดทะเบียนนิติบุคคลอาคารชุดโครงการยังไม่ได้รับเรื่องร้องเรียน แต่อย่างไร	- ภาพที่ 2.2-10 สำนักงานนิติบุคคลอาคารชุด

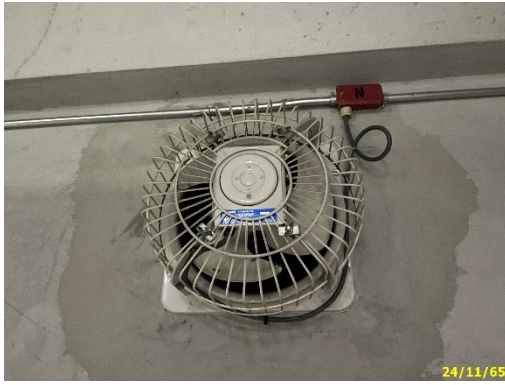
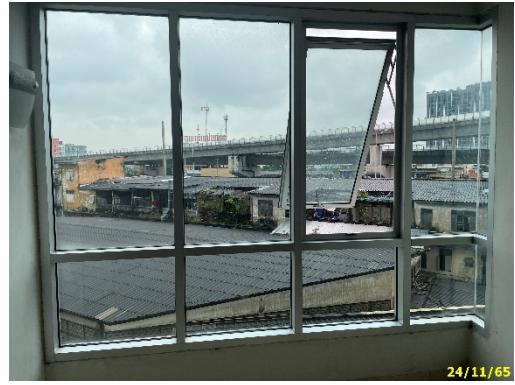
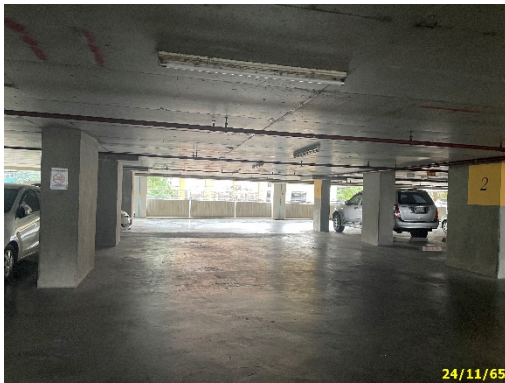
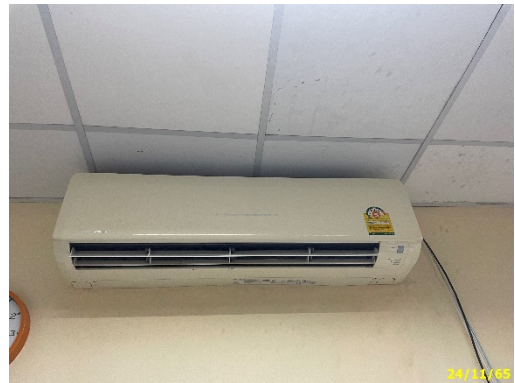
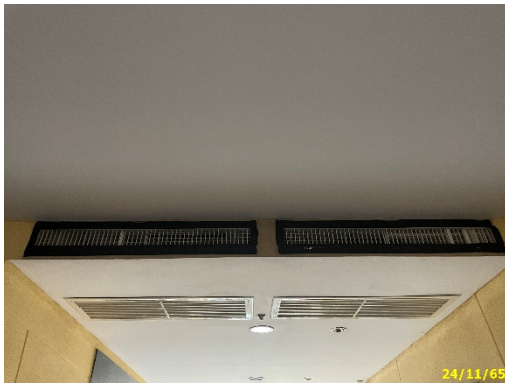
ภาพที่ 2.2-11 การระบายอากาศ

- ออกแบบอาคารให้มีช่องเปิดโล่ง เพื่อให้อากาศภายในอาคารถ่ายเทได้สะดวก	✓ - โครงการได้ออกแบบอาคารให้มีช่องเปิดโล่ง เพื่อให้อากาศภายในอาคารระบายอากาศได้ดี เรียบร้อยแล้ว	-	ภาพที่ 2.2 - 1 1 ระบบระบายอากาศ
