ผลการปฏิบัติตามมาตรการป้องกัน และแก้ไขผลกระทบสิ่งแวดล้อม

โครงการทำเหมืองแร่ใยหิน ตามคำขอต่ออายุประทานบัตรที่ 7/2550 (ประทานบัตรที่ 16841/15425) ของบริษัทปูนซิเมนต์ไทย จำกัด (มหาชน) มีพื้นที่รวมทั้งสิ้น 277-3-59 ไร่ ตั้งอยู่บริเวณหมู่ที่ 3 ตำบลทุ่งทอง อำเภอหนองบัว จังหวัดนครสวรรค์ ทั้งนี้ โครงการได้ดำเนินการสรุปผลการปฏิบัติตามมาตรการป้องกันและแก้ไขผลกระทบสิ่งแวดล้อมที่เสนอไว้ในรายงานการวิเคราะห์ผลกระทบสิ่งแวดล้อมที่ได้รับความเห็นชอบจากสำนักงานอุตสาหกรรมจังหวัดนครสวรรค์ และจากกรมอุตสาหกรรมพื้นฐานและการเหมืองแร่ ตลอดจนมาตรการที่ได้มีการเปลี่ยนแปลงในปัจจุบันของโครงการ ระหว่างเดือนกรกฎาคม-ธันวาคม 2565 ซึ่งครอบคลุมปัจจัยทางสิ่งแวดล้อมที่สำคัญ 4 ประการ ได้แก่

รายงานผลการปฏิบัติตามมาตรการป้องกันและแก้ไขผลกระทบสิ่งแวดล้อมและมาตรการติดตามตรวจสอบผลกระทบสิ่งแวดล้อม
โครงการทำเหมืองแร่ใยหิน ประทานบัตรที่ 16841/15425 (คำขอประทานบัตรที่ 7/2550) ของบริษัท ปูนซิเมนต์ไทย จำกัด (มหาชน)
ระหว่างเดือนกรกฎาคม-ธันวาคม 2565

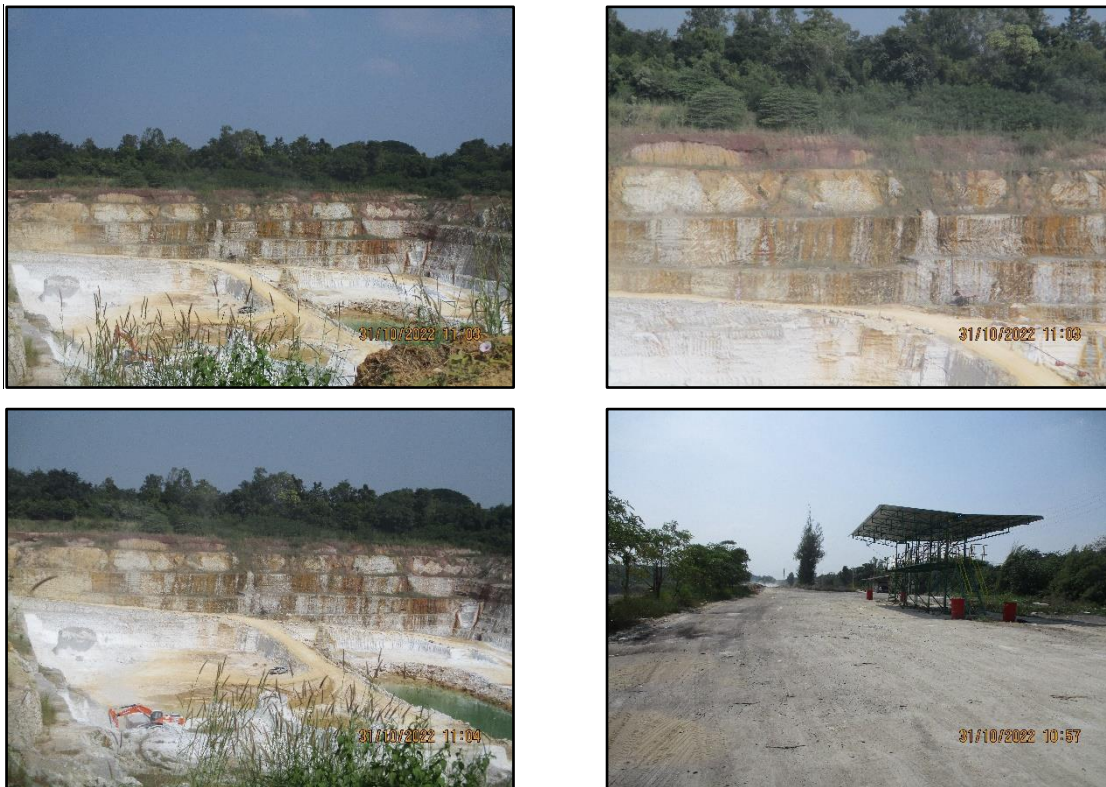
2. ให้เปิดการทำเหมืองในลักษณะชั้นบันไดบริเวณ “ห1” และ “ห2” ในแต่ละช่วงเวลา ตามแผนผังโครงการทำเหมืองโดยเคร่งครัด โดยให้มีความสูงของชั้นบันไดไม่เกิน 6 เมตร กว้างไม่น้อยกว่า 6 เมตร และควบคุมความลาดชัน (Overall Slope) รวมไม่เกิน 45 องศา บริเวณใดที่ยังไม่เกี่ยวข้องกับการทำเหมืองให้รักษาสภาพธรรมชาติเดิมไว้มากที่สุด	- โครงการได้เปิดการทำเหมือง ตามแผนผังโครงการทำเหมืองโดยเคร่งครัดในลักษณะชั้นบันได โดยให้มีความสูงของชั้นบันไดไม่เกิน 6 เมตร กว้างไม่น้อยกว่า 6 เมตร และควบคุมความลาดชัน (Overall Slope) รวมไม่เกิน 45 องศา นอกจากนี้บริเวณใดที่ยังไม่เกี่ยวข้องกับการทำเหมือง ทางโครงการได้รักษาสภาพธรรมชาติเดิมไว้มากที่สุด	-	- ภาพที่ 2.1 สภาพโดยรอบพื้นที่โครงการ - ภาพที่ 2.4 การเปิดหน้าเหมืองในแบบลักษณะชั้นบันได

มาตรการป้องกันและแก้ไขผลกระทบสิ่งแวดล้อม	รายละเอียดการปฏิบัติจริงตามมาตรการฯ	ปัญหา อุปสรรค ที่ไม่สามารถปฏิบัติตามมาตรการ และแนวทางแก้ไข	ภาพถ่าย/เอกสารประกอบผล
<p>4. ในการเก็บกองเปลือกดินและเศษหิน ให้ปฏิบัติตามแผนผังโครงการทำเหมือง ดังนี้</p> <p>4.1 เปลือกดินและเศษหินที่เกิดจากการทำเหมืองในช่วงปีที่ 1-4 ให้นำไปเก็บกองในบริเวณพื้นที่เก็บกองเปลือกดินที่จัดเตรียมไว้ทางด้านทิศเหนือ (บริเวณหมุดหลักฐานที่ 2) พื้นที่ประมาณ 7 ไร่ และให้เก็บกองเป็นชั้นบันไดสูงชันละไม่เกิน 5 เมตร มีความสูงของกองรวมไม่เกิน 20 เมตร โดยจะต้องเก็บกองจากขอบด้านนอกของที่เก็บกองเข้าหาด้านในให้เป็นระเบียบ โดยควบคุมความลาดชันของผนังกองด้านหน้าและด้านหลังไม่เกิน 45 องศา พร้อมทั้งปลูกไม้ยืนต้นและพืชคลุมดินบนผนังกองเปลือกดินเป็นช่วงๆทุกปี เพื่อป้องกันการชะล้างพังทลายของกองเก็บเปลือกดิน</p>	<p>- โครงการกำหนดให้ปฏิบัติตามแผนผังโครงการทำเหมือง โดยแยกเป็นแต่ละช่วงเวลาในการทำเหมือง โดยในช่วงปีที่ 1-4 กำหนดให้บริเวณพื้นที่เก็บกองเปลือกดินที่จัดเตรียมไว้ทางด้านทิศเหนือ (บริเวณหมุดหลักฐานที่ 2) พื้นที่ประมาณ 7 ไร่ และให้เก็บกองเป็นชั้นบันไดสูงชันละไม่เกิน 5 เมตร มีความสูงของกองรวมไม่เกิน 20 เมตร โดยควบคุมความลาดชันของผนังกองด้านหน้าและด้านหลังไม่เกิน 45 องศา</p>	-	<p>- เอกสารแนบที่ 2.4 ตำแหน่งคัน ทำนบดิน กองมูลดินทราย และทางระบายน้ำลงสู่บ่อตกตะกอน</p> <p>- เอกสารแนบที่ 2.5 การเตรียมพื้นที่กองดิน และพื้นที่กองดิน</p> <p>- ภาพที่ 2.1 สภาพโดยรอบพื้นที่โครงการ</p> <p>- ภาพที่ 2.6 พื้นที่กองเก็บเปลือกดินและเศษหิน</p>

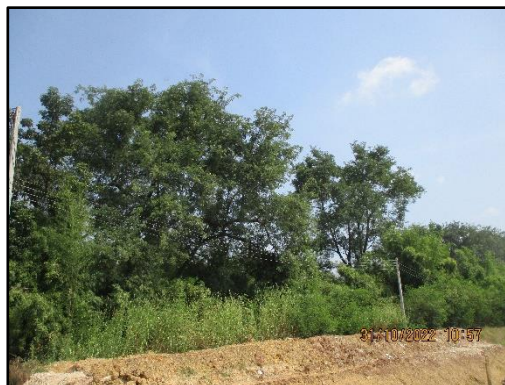
1. ให้เว้นพื้นที่ไม่ทำเหมืองตามแนวเขตประทานบัตรโดยรอบในระยะไม่น้อยกว่า 5 เมตร และจัดทำป้ายหรือสัญลักษณ์ที่แสดงให้เห็นแนวเขตที่เว้นไม่มีการทำเหมืองให้มองเห็นชัดเจน พร้อมทั้งปลูกไม้ยืนต้นเพิ่มเติมในบริเวณพื้นที่ที่ไม่มีการทำเหมืองให้มีความหนาแน่น	- โครงการได้มีการเว้นแนวเขตไม่ทำเหมืองห่างจากขอบแปลงประทานบัตรโดยรอบเป็นระยะ 5 เมตร และจัดทำคันทำนบล้อมรอบ รวมทั้งมีการปลูกไม้ยืนต้นเพื่อแสดงแนวเขตประทานบัตร	-	- ภาพที่ 2.1 สภาพโดยรอบพื้นที่โครงการ - ภาพที่ 2.2 การปลูกไม้ยืนต้นบริเวณพื้นที่ที่ไม่มีการทำเหมือง - ภาพที่ 2.3 คันทำนบล้อมรอบพื้นที่โครงการ

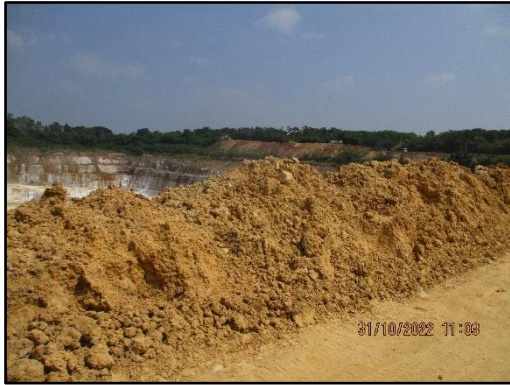
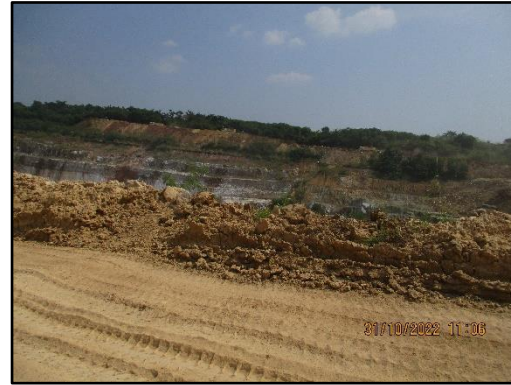
ภาพที่ 2.3 คันทำนบดินรอบพื้นที่โครงการ

<p>12.3 บริเวณ บ่อเหมืองให้ปรับสภาพพื้นที่ให้มีความปลอดภัย เพื่อเป็นแหล่งน้ำใช้ของชุมชน โดยการปรับลดความลาดชัน และสร้างคันทำนบดินล้อมรอบบ่อเหมือง หรือล้อมรั้วลวดหนาม และจัดทำป้ายแสดงแนวเขตอันตรายให้มองเห็นชัดเจน พร้อมทั้งปลูกพืชคลุมดินและไม้ยืนต้นโดยรอบบ่อเหมืองและคันทำนบดิน เพื่อป้องกันการพังทลาย และเสริมสร้างทัศนียภาพให้กลมกลืนกับสภาพแวดล้อมโดยรอบ</p>	<p>- หลังจากสิ้นสุดการทำเหมือง โครงการจะทำการปรับสภาพพื้นที่บ่อเหมืองให้ปลอดภัย และสร้างคันทำนบดินล้อมรอบบ่อเหมือง หรือล้อมรั้วลวดหนาม ซึ่งโครงการได้ดำเนินการปลูกต้นไม้เพื่อรักษาสภาพเดิมไว้ และเสริมสร้างทัศนียภาพให้กลมกลืนกับสภาพแวดล้อมโดยรอบ</p>	-	<p>- ภาพที่ 2.3 คันทำนบดินรอบพื้นที่โครงการ</p>

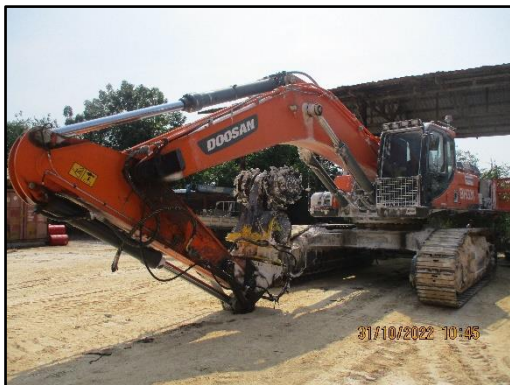
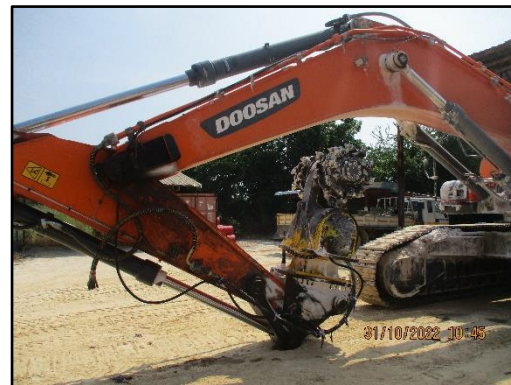
3. ให้ออกแบบการใช้ปริมาณวัตถุระเบิดตามแผนผังโครงการทำเหมือง โดยให้ใช้ปริมาณวัตถุระเบิดสูงสุดไม่เกิน 150 กิโลกรัม/จังหวัดง ทำการระเบิดวันละ 1 ครั้ง ในช่วงเวลา 16.00-17.00 น. และกำหนดเวลาการระเบิดให้เป็นช่วงเวลาเดียวกันทุกวัน โดยก่อนการระเบิดจะต้องจัดให้มีเจ้าหน้าที่ตรวจสอบพื้นที่โดยรอบในรัศมี 100 เมตร และใช้สัญญาณเตือนให้ได้ยินชัดเจนในรัศมีไม่น้อยกว่า 500 เมตร จากจุดที่ระเบิด พร้อมทั้งมีป้ายแสดงเวลาการระเบิดบริเวณทางเข้าพื้นที่โครงการและโดยรอบพื้นที่โครงการให้มองเห็นชัดเจน และห้ามทำเหมืองหรือมีการระเบิดในเวลา กลางคืนโดยเด็ดขาด	- ปัจจุบัน (ธันวาคม 2565) โครงการมีการทำเหมืองโดยใช้การนำ Hydraulic Breaker ติดหัวกัดมาใช้ในการผลิตแทนการระเบิดเหมือง ซึ่งสามารถลดการฟุ้งกระจายของฝุ่นละอองจากกิจกรรมได้ดีกว่าการระเบิด และสามารถควบคุมขนาดของหินได้ดี โดยหินที่ได้จะมีขนาดเล็กทำให้ง่ายในการตักขนส่ง โดยจะมีการใช้ระเบิดในกรณีที่ Hydraulic Breaker ติดหัวกัด ไม่สามารถกัดหินได้ในบางครั้งเท่านั้น โดยมีการออกแบบการใช้ปริมาณวัตถุระเบิดตามแผนผังโครงการทำเหมือง ซึ่งในการใช้ระเบิดจะใช้ปริมาณวัตถุระเบิดสูงสุดไม่เกิน 150 กิโลกรัม/จังหวัดง โดยจะทำการระเบิดในช่วงเวลาที่กำหนด วันละ 1 ครั้ง ในช่วงเวลา 15.30-17.00 น. เท่านั้น โดยก่อนการระเบิดจะจัดเจ้าหน้าที่ตรวจสอบพื้นที่โดยรอบรัศมี 100 เมตร และใช้สัญญาณเตือนให้ได้ยินชัดเจนในรัศมีไม่น้อยกว่า 500 เมตร จากจุดที่ระเบิด พร้อมทั้งได้ติดตั้งป้ายแสดงเวลาการระเบิดบริเวณทางเข้าพื้นที่โครงการและโดยรอบพื้นที่โครงการเพื่อให้มองเห็นได้ชัดเจน และมีการบันทึกรายงานการระเบิดเหมืองทุกครั้ง	-	- เอกสารแนบที่ 2.1 การออกแบบการใช้วัตถุระเบิดตามแผนผังการทำเหมือง และแปลนการระเบิดของโครงการ - เอกสารแนบที่ 2.2 มาตรการควบคุมการระเบิดของโครงการ - เอกสารแนบที่ 2.3 แบบฟอร์มตัวอย่างรายงานการระเบิดเหมือง - ภาพที่ 2.5 การนำ Hydraulic Breaker ติดหัวกัดมาใช้ในการทำเหมือง

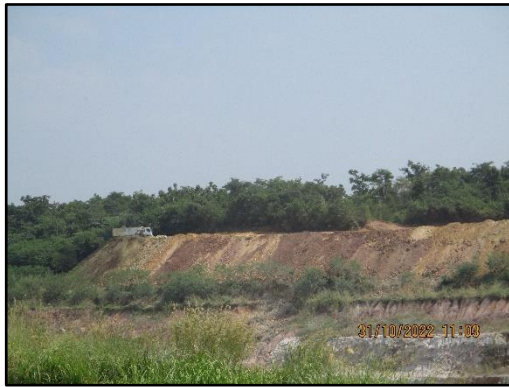
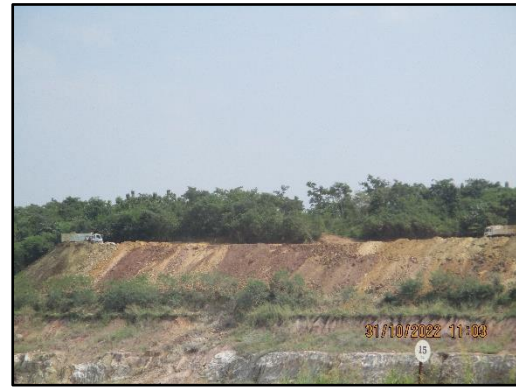
5. ให้สร้างคันทำนบดินและคูระบายน้ำล้อมรอบพื้นที่โครงการ พื้นที่เก็บกองเปลือกดินและเศษหิน และพื้นที่เก็บกองแร่ โดยคันทำนบดินต้องมีหน้าตัดเป็นรูปสี่เหลี่ยมคางหมูฐานกว้าง 2 เมตร สูง 1.5 เมตร สันคันทำนบดินกว้าง 1 เมตร และคูระบายน้ำมีขนาดกว้าง 1 เมตร ลึก 0.75 เมตร ท้องร่องกว้าง 0.5 เมตร เพื่อรองรับน้ำจากกองเปลือกดิน และให้มีทิศทางการไหลของน้ำไปยังบ่อดักตะกอนของโครงการ และจะให้มีการตรวจสอบ ขุดลอกคูระบายน้ำให้ใช้ได้ตลอดเวลา	- โครงการได้สร้างคันทำนบดิน ฐานกว้าง 2 เมตร สูง 1.5 เมตร สันคันทำนบดินกว้าง 1 เมตร และสร้างคูระบายน้ำกว้าง 1 เมตร ลึก 0.75 เมตร ท้องร่องกว้าง 0.5 เมตร ล้อมรอบพื้นที่โครงการ พื้นที่เก็บกองเปลือกดินและเศษหิน และพื้นที่เก็บกองแร่ เพื่อรองรับน้ำจากการกองเปลือกดิน ซึ่งมีทิศทางการไหลของน้ำไปยังบ่อดักตะกอนของโครงการ และจะให้มีการตรวจสอบ ขุดลอกคูระบายน้ำให้ใช้ได้ตลอดเวลา	-	<ul style="list-style-type: none"> - เอกสารแนบที่ 2.4 ตำแหน่งคันทำนบดิน กองมูลดินทราย และทางระบายน้ำลงสู่บ่อดักตะกอน - เอกสารแนบที่ 2.6 การขุดลอกบ่อดักตะกอน - ภาพที่ 2.1 สภาพโดยรอบพื้นที่โครงการ - ภาพที่ 2.3 คันทำนบดินรอบพื้นที่โครงการ - ภาพที่ 2.6 พื้นที่กองเก็บเปลือกดินและเศษหิน - ภาพที่ 2.7 คูระบายน้ำล้อมรอบโครงการ

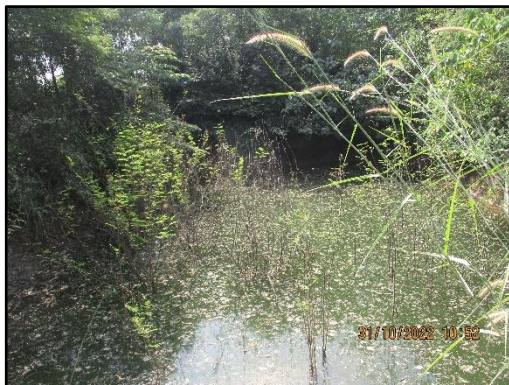
ภาพที่ 2.8 บ่อดักตะกอน

มาตรการป้องกันและแก้ไขผลกระทบสิ่งแวดล้อม	รายละเอียดการปฏิบัติจริงตามมาตรการฯ	ปัญหา อุปสรรค ที่ไม่สามารถปฏิบัติตามมาตรการ และแนวทางแก้ไข	ภาพถ่าย/เอกสารประกอบผล																																																			
6. ให้จัดเตรียมบ่อรวมน้ำ (Sump) บริเวณจุดต่ำสุดของหน้าเหมืองทั้งสองแห่ง (หน้าเหมือง “ห1” และ “ห2”) เพื่อรวบรวมน้ำจากหน้าเหมืองทั้งหมด และสูบน้ำที่ตกตะกอนแล้วจากบ่อรวมน้ำไปยังบ่อตกตะกอนทั้งสองบ่อที่อยู่ทางด้านทิศใต้ของโรงแต่งแร่ โดยให้บ่อตกตะกอนทั้งสองบ่อมีขนาดเพียงพอแก่การรองรับน้ำที่ระบายจากบ่อรวมน้ำ (Sump) และให้น้ำในบ่อตกตะกอนไปใช้ในการฉีดพรมลดฝุ่น โดยห้ามระบายน้ำออกสู่ภายนอกพื้นที่โครงการ แต่หากมีความจำเป็นต้องสูบน้ำระบายออก ให้สูบน้ำที่ตกตะกอนเป็นน้ำใสเท่านั้น และจะต้องทำการตรวจวัดคุณภาพน้ำให้อยู่ในเกณฑ์มาตรฐานน้ำผิวดินก่อนระบายออกนอกพื้นที่	<p>- โครงการได้ออกแบบให้พื้นที่ต่ำสุดของหน้าเหมืองเป็นบ่อรวมน้ำ (Sump) จากหน้าเหมืองทั้ง 2 แห่ง และได้จัดเตรียมพื้นที่ในการจัดสร้างบ่อตกตะกอน เพื่อรวมน้ำจากหน้าเหมืองทั้งหมดอย่างไว้ก็ตาม หากโครงการมีความจำเป็นต้องสูบน้ำออกจะสูบน้ำที่ตกตะกอนเป็นน้ำใสเท่านั้น นอกจากนี้ ทางโครงการมีการตรวจวัดคุณภาพน้ำทั้งจากบ่อตกตะกอนและบ่อเหมือง (ทั้งบ่อใหม่และบ่อเก่า) ให้อยู่ในเกณฑ์มาตรฐานน้ำผิวดิน ก่อนระบายออกนอกพื้นที่ โดยผลการตรวจวัดระหว่างเดือนกรกฎาคม-ธันวาคม 2565 (ครั้งที่ 2/2565) ซึ่งทำการตรวจวัดเมื่อวันที่ 4 พฤศจิกายน 2565 พบว่า ทุกรายการอยู่ในเกณฑ์มาตรฐานที่กำหนด โดยมีรายละเอียดดังนี้</p>

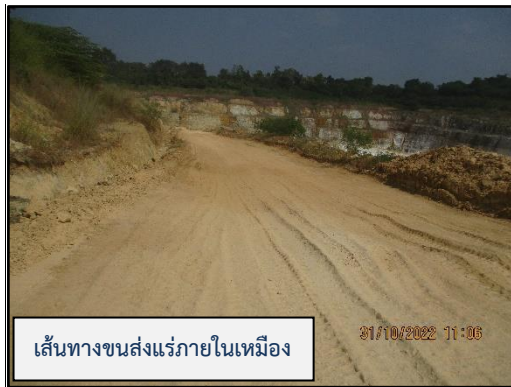
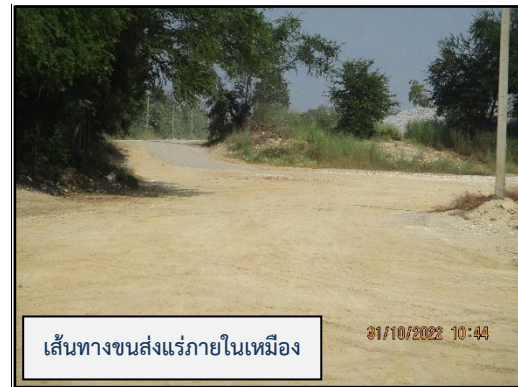
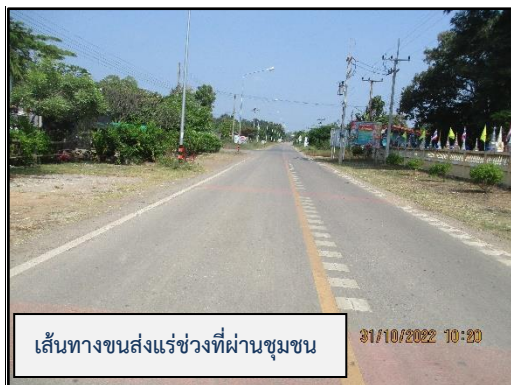
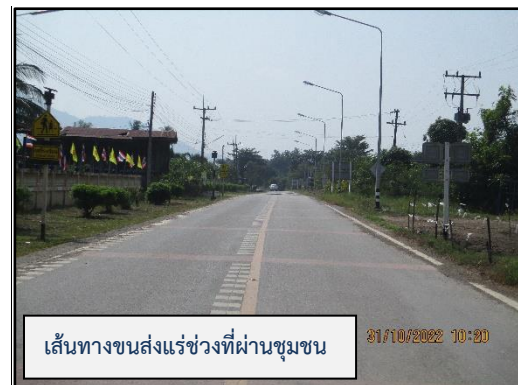
7. ให้ฉีดพรมน้ำเพื่อลดการฟุ้งกระจายของฝุ่นละอองบริเวณพื้นที่เก็บกองแร่ บริเวณพื้นที่เก็บกองเปลือกดิน บริเวณหน้าเหมือง เส้นทางลำเลียงแร่ภายในพื้นที่โครงการ และเส้นทางขนส่งแร่ ช่วงที่ผ่านชุมชนตามความเหมาะสมกับภูมิอากาศ และปรับปรุงเส้นทางขนส่งแร่ให้เป็นถนนลาดยางหรือถนนหินบดอัดแน่น รวมทั้งตรวจสอบและซ่อมแซมเส้นทางขนส่งแร่ให้อยู่ในสภาพที่ดีอยู่เสมอ	- โครงการได้ดำเนินการจัดทำถนนลาดยางสำหรับเส้นทางขนส่งแร่ และมีการตรวจสอบและซ่อมแซมเส้นทางขนส่งแร่ให้มีสภาพที่ดีอยู่เสมอ ทั้งนี้ ทางโครงการได้ดำเนินการจัดให้มีการฉีดพรมน้ำบริเวณพื้นที่กองเก็บแร่ กองเก็บเปลือกดิน บริเวณหน้าเหมือง เส้นทางลำเลียงแร่ภายในพื้นที่โครงการ ซึ่งมีระเบียบในการปฏิบัติงานเช่นเดียวกันกับการปฏิบัติงานที่ประทานบัตร 25518/15775 (คำขอประทานบัตรที่ 4/2536)	-	- เอกสารแนบที่ 2.7 การตรวจสอบและซ่อมแซมเส้นทางขนส่งแร่ - ภาพที่ 2.10 เส้นทางขนส่งแร่ภายในเหมือง/ช่วงที่ผ่านชุมชน - ภาพที่ 2.11 การฉีดพรมน้ำเพื่อลดการฟุ้งกระจายของฝุ่นละออง

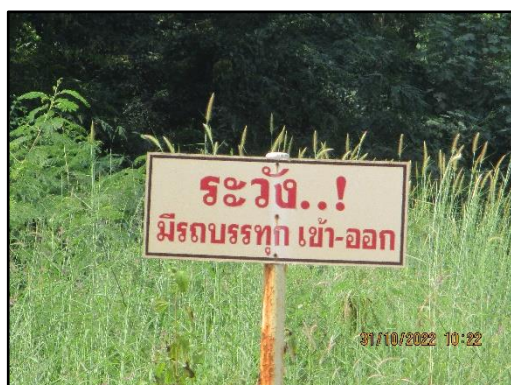
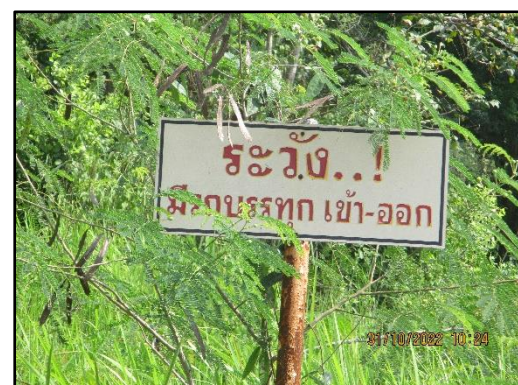
8. ให้จัดทำป้ายสัญญาณเตือนภัย ระวัง-มีรถบรรทุกทุกเข้าออก บริเวณริมเส้นทางสาธารณะสายบ้านไทรงามที่อยู่ทางด้านทิศตะวันออก ก่อนถึงทางแยกเข้าสู่พื้นที่โครงการในระยะ 100 เมตร ทั้งสองด้าน เพื่อป้องกันและลดอุบัติเหตุที่อาจเกิดขึ้นแก่ราษฎรในชุมชน โดยป้ายแสดงหรือสัญญาณเตือนภัยจะต้องสามารถมองเห็นได้ชัดเจน	- โครงการได้จัดทำป้ายสัญญาณเตือนภัย ระวัง-มีรถบรรทุกทุกเข้าออก บริเวณริมเส้นทางสาธารณะสายบ้านไทรงามที่อยู่ทางด้านทิศตะวันออก ก่อนถึงทางแยกเข้าสู่พื้นที่โครงการในระยะ 100 เมตร เพื่อป้องกันและลดอุบัติเหตุที่อาจเกิดขึ้นแก่ราษฎรในชุมชน ซึ่งป้ายสัญญาณเตือนภัยสามารถมองเห็นได้อย่างชัดเจน	-	- ภาพที่ 2.12 ป้ายเตือนบริเวณริมเส้นทางสาธารณะสายบ้านไทรงาม

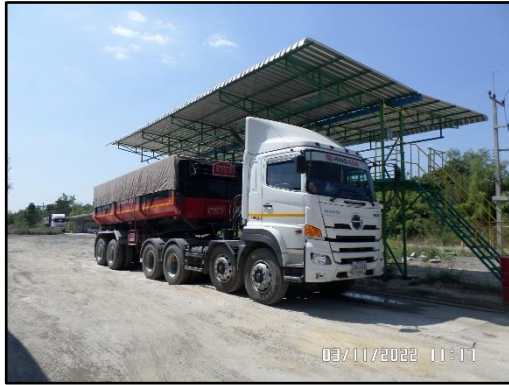
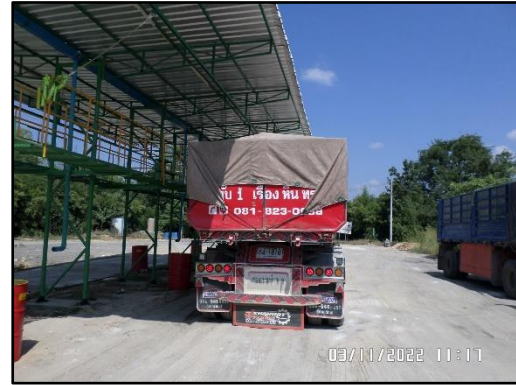
ภาพที่ 2.13 ผ้าใบปิดคลุมกระบะรถบรรทุกที่ขนส่งแร่ออกนอกพื้นที่โครงการ

9. ในการขนส่งแร่ออกนอกพื้นที่โครงการจะต้องใช้ผ้าใบปิดคลุมกระบะบรรทุกให้มิดชิด เพื่อลดการฟุ้งกระจายของฝุ่นละออง และให้ความค้ำน้ำหนักรถบรรทุก และความเร็วของรถบรรทุกไม่เกิน 20 กิโลเมตร/ชั่วโมง ตลอดจนหลีกเลี่ยงการขนส่งในช่วงเวลาที่นักเรียนไป-กลับโรงเรียน และไม่ขนส่งแร่ในช่วงเวลาพักกลางวัน	- โครงการได้จัดหาผ้าใบปิดคลุมกระบะบรรทุกทุกที่ขนส่งออกนอกพื้นที่ เพื่อลดการฟุ้งกระจายของฝุ่นละออง และให้ความค้ำน้ำหนักรถบรรทุก และให้ใช้ความเร็วในการขนส่งไม่เกิน 20 กิโลเมตร/ชั่วโมง ตลอดจนหลีกเลี่ยงการขนส่งในช่วงเวลาที่นักเรียนไป-กลับโรงเรียน และไม่ขนส่งแร่ในช่วงเวลาพักกลางวัน	-	- ภาพที่ 2.13 ผ้าใบปิดคลุมกระบะบรรทุกทุกที่ขนส่งออกนอกพื้นที่โครงการ - ภาพที่ 2.14 ป้ายจำกัดความเร็วภายในโครงการ

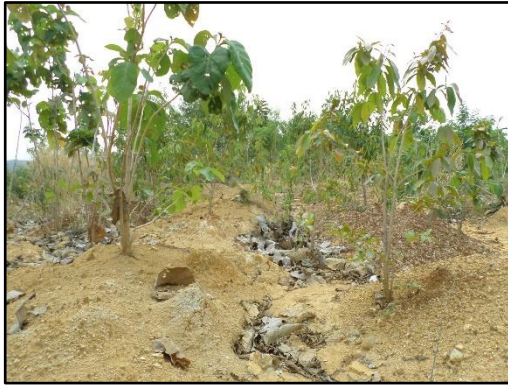
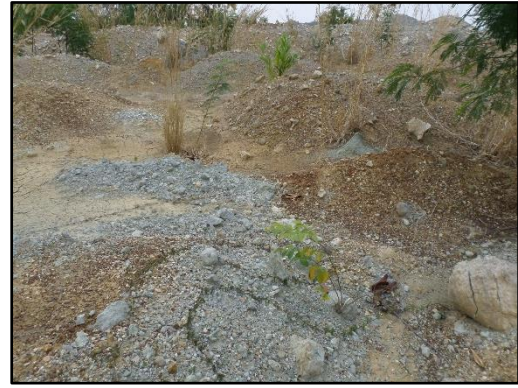
ภาพที่ 2.17 การปลูกต้นไม้ในพื้นที่ฟื้นฟู

มาตรการป้องกันและแก้ไขผลกระทบสิ่งแวดล้อม	รายละเอียดการปฏิบัติจริงตามมาตรการฯ	ปัญหา อุปสรรค ที่ไม่สามารถปฏิบัติตามมาตรการ และแนวทางแก้ไข	ภาพถ่าย/เอกสารประกอบผล
<p>12. ให้ทำการฟื้นฟูสภาพพื้นที่ที่ใช้ทำเหมืองควบคู่ไปกับการทำเหมือง ดังนี้</p> <p>12.1 บริเวณ ที่ไม่ใช้ในการทำเหมืองแร่และกิจกรรมเกี่ยวเนื่อง ให้พยายามรักษาสภาพเดิมไว้ และปลูกไม้เสริมให้หนาแน่น</p> <p>12.2 พื้นที่ที่ผ่านการทำเหมืองในระยะสุดท้าย และใช้ในกิจกรรมต่างๆทุกบริเวณ ให้ฟื้นฟูโดยการขุดหลุมหรือร่องใส่ดิน/ปุ๋ย พร้อมทั้งปลูกพืชคลุมดินและไม่ไถเร็วเพื่อคืนสภาพป่าไม้</p>	<p>- โครงการมีการฟื้นฟูพื้นที่โครงการที่ผ่านการทำเหมือง ตามแผนการฟื้นฟูเหมืองประจำปี โดยทำการปลูกไม้เสริมให้หนาแน่น ได้แก่ สัก ประดู่ กระจับปี่ เป็นต้น เพื่อพยายามรักษาสภาพเดิมไว้ และฟื้นฟูพื้นที่เหมืองแร่ในบริเวณที่เว้นการทำเหมือง โดยประจำปี 2565 โครงการได้ปลูกต้นไม้ฟื้นฟูจำนวน 10 ไร่ และปลูกถั่วฮามาต้าจำนวน 50 กิโลกรัม เพื่อใช้เป็นพืชคลุมดินเพื่อปรับปรุงสภาพดินในปี นี้ เพื่อเตรียมดินให้พร้อมสำหรับปลูกต้นไม้ในปีถัดไป</p>	-	<p>- เอกสารแนบที่ 2.9 แผนการดำเนินการด้านการฟื้นฟูพื้นที่เหมืองแร่ ประจำปี 2565</p> <p>- ภาพที่ 2.17 การปลูกต้นไม้ในพื้นที่ฟื้นฟู</p>
