ผลการปฏิบัติตาม
มาตรการป้องกัน
และแก้ไขผลกระทบ
สิ่งแวดล้อม

2.1 ผลการปฏิบัติตามมาตรการป้องกัน และแก้ไขผลกระทบสิ่งแวดล้อม

โครงการเหมืองแร่โพสิฟิโลต์ ของบริษัท ปูนซิเมนต์ไทย จำกัด (มหาชน) ประทานบัตรที่ 28058/15776 มีพื้นที่ 87-03-34 ไร่ ตั้งอยู่ที่ หมู่ 10 บ้านชะอม ตำบลชะอม อำเภอแก่งคอย จังหวัดสระบุรี ทั้งนี้ โครงการได้ดำเนินการสรุปผลการปฏิบัติตามมาตรการป้องกันและแก้ไขผลกระทบสิ่งแวดล้อมที่เสนอไว้ในรายงานการวิเคราะห์ผลกระทบสิ่งแวดล้อมที่ได้รับ ความเห็นชอบจากสำนักงานนโยบายและแผนทรัพยากรธรรมชาติและสิ่งแวดล้อม

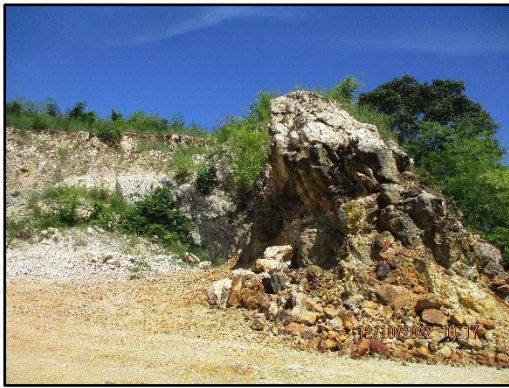
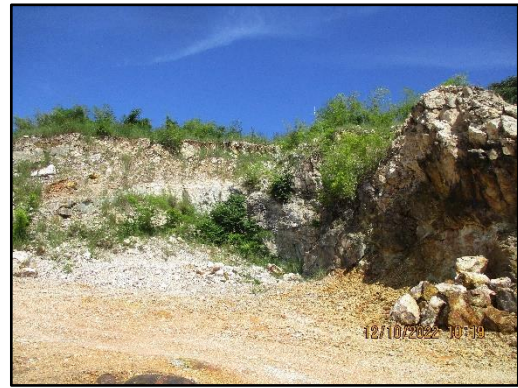
1. มาตรการที่เสนอไว้ในรายงานการวิเคราะห์ผลกระทบสิ่งแวดล้อม 1.1 เปิดเหมืองด้วยวิธีเหมืองหอบแบบชันบันได แต่ละชั้นมีความกว้าง 5 เมตร สูง 5 เมตร ความลาดเอียงรวมไม่เกิน 45 องศา	- โครงการได้ทำเหมืองแบบชันบันได ซึ่งกำหนดชันบันไดในแต่ละชั้นให้มีความกว้างประมาณ 5 เมตร ความสูงประมาณ 5 เมตร และความลาดเอียงรวมไม่เกิน 45 องศา เพื่อความปลอดภัยและความสะดวกของเครื่องจักรที่ทำงาน ตลอดจนหลีกเลี่ยงการเดินหน้าเหมืองที่มีชั้นหินเอียงเข้าหาหน้างาน เพื่อป้องกันมิให้เกิดการพังถล่ม หรือการร่วงหล่นของเศษดินและเศษหินของบริเวณหน้าเหมือง ทั้งนี้เพื่อให้การทำเหมืองอยู่ในสภาพที่ปลอดภัยอยู่เสมอ	-	- ภาพที่ 2.1 พื้นที่หน้าเหมืองในปัจจุบัน

ภาพที่ 2.1 พื้นที่หน้าเหมืองในปัจจุบัน

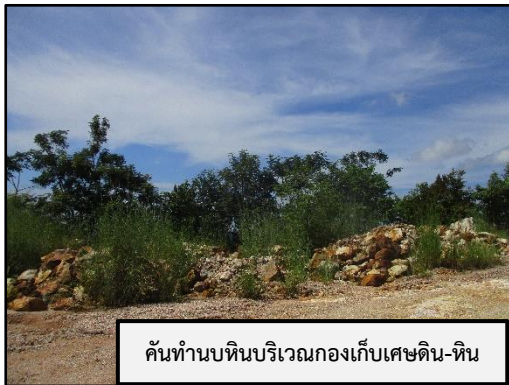
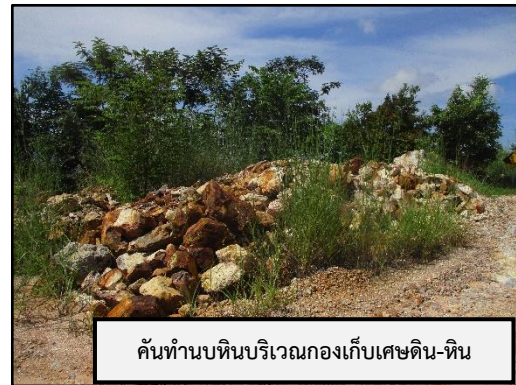
1.2 เตรียมพื้นที่เก็บกองเศษดิน เศษหิน ในบริเวณคำขอที่ 1/2535 ประมาณ 8 ไร่ ให้เก็บกองสูง 10 เมตร สร้างคันทำนบดิน-หินถมอัดแน่น ล้อมรอบลานกองมูลดินและเศษหิน พร้อมทั้งปลูกไม้โตเร็ว เช่น ยูคาลิปตัส กระถินณรงค์ ปกคลุมคันทำนบ และสร้างคูรับน้ำฝน ล้อมรอบลานกองมูลดิน	- โครงการได้จัดเตรียมพื้นที่สำหรับกองเก็บเศษดิน เศษหิน และสร้างคันทำนบดิน-หินถมอัดแน่นและสร้างคูรับน้ำฝนล้อมรอบลานกองเก็บเศษดิน เศษหิน รวมทั้งปลูกต้นไม้โตเร็วบริเวณคันทำนบและทำการติดตามการเจริญเติบโตเป็นระยะอย่างต่อเนื่อง	-	- ภาพที่ 2.2 พื้นที่กองเก็บเศษดิน เศษหิน

ภาพที่ 2.2 พื้นที่กองเก็บเศษดิน เศษหิน

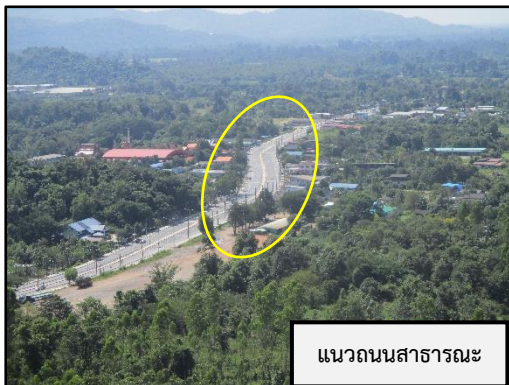
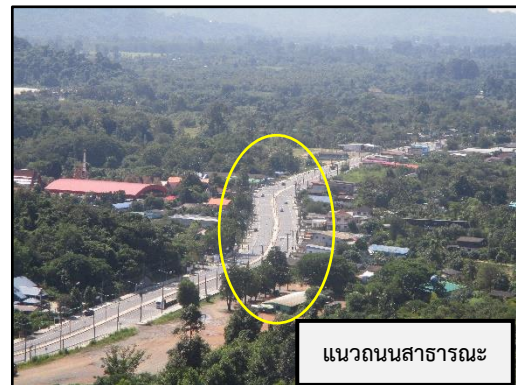
1.3 เว้นระยะไม่ทำเหมืองหรือกิจกรรมที่เกี่ยวข้องกับการทำเหมือง ไม่ว่าจะเป็นที่เก็บกองเศษดิน เศษหิน หรืออาคารสำนักงาน จะต้องอยู่ห่างจากแนวถนนสาธารณะอย่างน้อย 50 เมตร	- ปัจจุบันโครงการได้เว้นการทำเหมืองหรือกิจกรรมที่เกี่ยวข้องกับการทำเหมือง เพื่อไม่ให้ทำเหมืองเข้าใกล้กับแนวถนนสาธารณะ โดยมีระยะห่างจากบริเวณพื้นที่หน้าเหมืองมาถึงแนวถนนสาธารณะเป็นระยะทางประมาณ 250 เมตร	-	- ภาพที่ 2.3 การเว้นระยะพื้นที่ไม่ทำเหมืองเข้าใกล้แนวถนนสาธารณะ

ภาพที่ 2.3 การเว้นระยะพื้นที่ไม่ทำเหมืองเข้าใกล้แนวถนนสาธารณะ

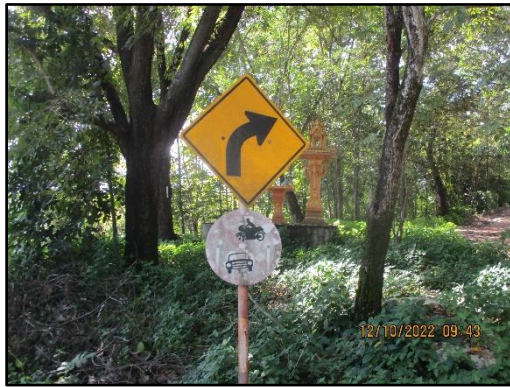
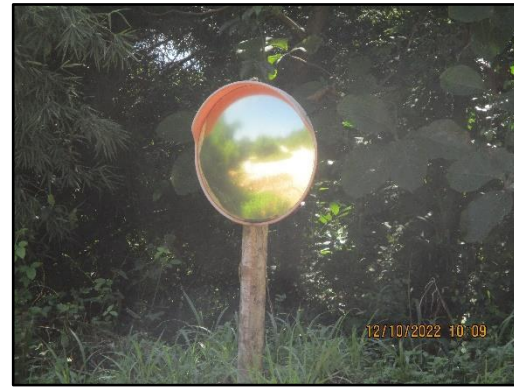
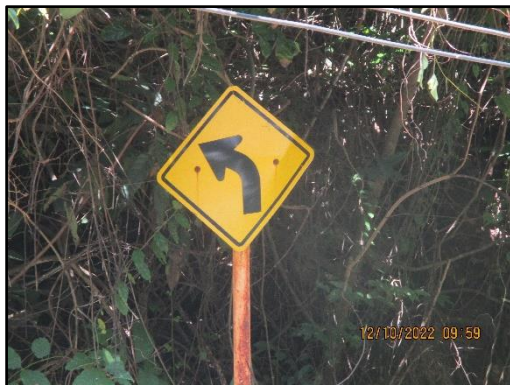
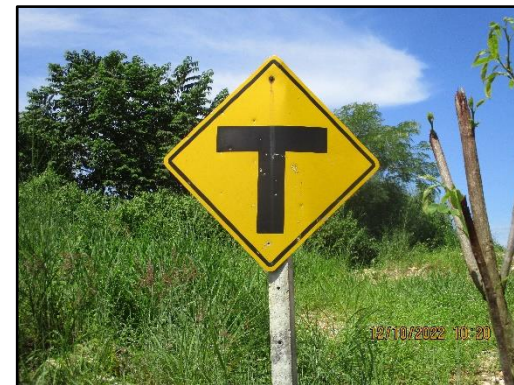
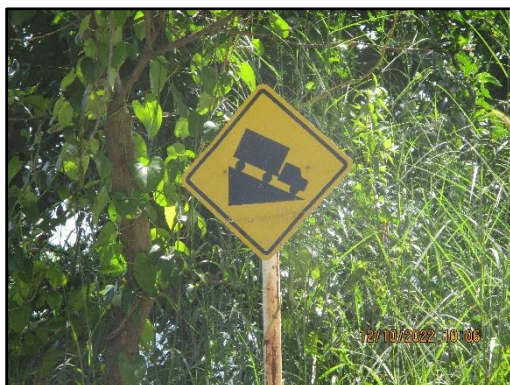
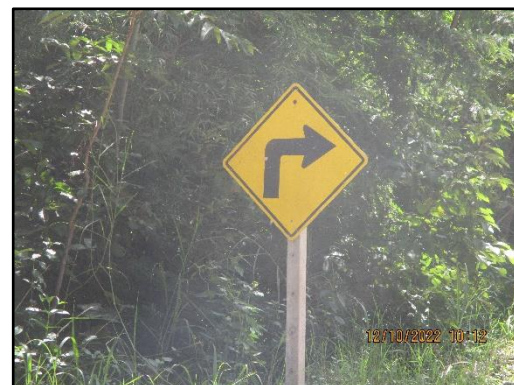
1. มาตรการที่เสนอไว้ในรายงานการวิเคราะห์ ผลกระทบสิ่งแวดล้อม (ต่อ) 1.4 รถบรรทุกที่กำหนดให้ใช้ความเร็วไม่ เกิน 30 กิโลเมตรต่อชั่วโมง ในช่วงที่เป็นถนน ลูกรัง จัดหาวัสดุปิดคลุมรถให้มิดชิด เพื่อป้องกันการฟุ้ง กระจายของฝุ่นละออง และปรับปรุงสภาพเส้นทาง คมนาคมให้อยู่ในสภาพที่ใช้การได้ดีอยู่เสมอ	- โครงการได้จัดให้มีป้ายจราจร เพื่อควบคุมรถที่วิ่งขนส่งแร่ภายใน โครงการสำหรับความเร็วในการขนส่ง กำหนดไว้ไม่เกิน 30 กิโลเมตรต่อ ชั่วโมง และกำหนดให้รถบรรทุกต้องปิดคลุมส่วนกระเบาะบรรทุก เป็น มาตรการที่โครงการกำหนดให้รถบรรทุกทุกคันต้องปฏิบัติโดย เคร่งครัด นอกจากนี้โครงการได้ปรับปรุงสภาพเส้นทางคมนาคมให้อยู่ใน สภาพที่ใช้การได้ดีอยู่เสมอ	-	- ภาพที่ 2.4 ป้ายจราจร และ ป้ายเตือนอันตรายภายในพื้นที่ โครงการ - ภาพที่ 2.5 สภาพเส้นทาง คมนาคมภายในพื้นที่โครงการ

ภาพที่ 2.4 ป้ายจราจร และป้ายเตือนอันตรายภายในพื้นที่โครงการ

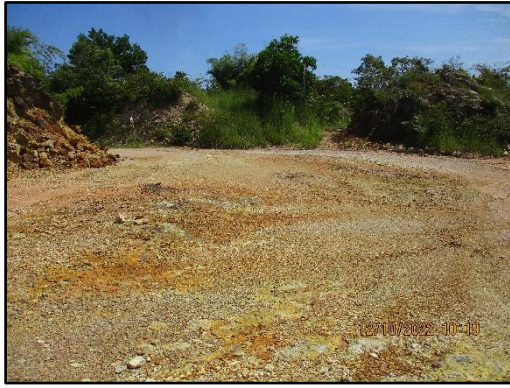
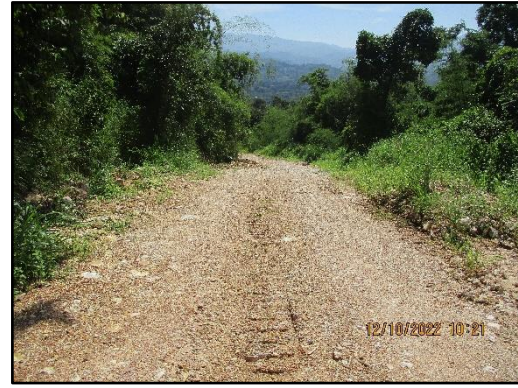
2. มาตรการที่กำหนดโดยสำนักงานนโยบายและแผนทรัพยากรธรรมชาติและสิ่งแวดล้อม 2.1 ในการตัดถนนที่จะขึ้นไปยังพื้นที่หน้าเหมือง ให้ตัดได้เฉพาะด้านทิศใต้และทิศตะวันตกเฉียงใต้ของแปลงคำขอประทานบัตรเท่านั้น	- โครงการได้ตัดถนนที่จะขึ้นไปยังพื้นที่หน้าเหมือง บริเวณด้านทิศใต้ของพื้นที่ประทานบัตร และปรับปรุงสภาพเส้นทางคมนาคมให้อยู่ในสภาพที่ใช้การได้ดีอยู่เสมอ รวมทั้งจัดให้มีป้ายจราจรเพื่อควบคุมรถที่วิ่งเข้า-ออกภายในพื้นที่โครงการอีกด้วย	-	- ภาพที่ 2.4 ป้ายจราจร และป้ายเตือนอันตรายภายในพื้นที่โครงการ - ภาพที่ 2.5 สภาพเส้นทางคมนาคมภายในพื้นที่โครงการ

ภาพที่ 2.5 สภาพเส้นทางคมนาคมภายในพื้นที่โครงการ

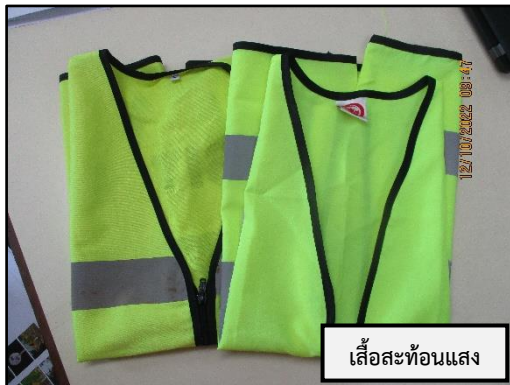
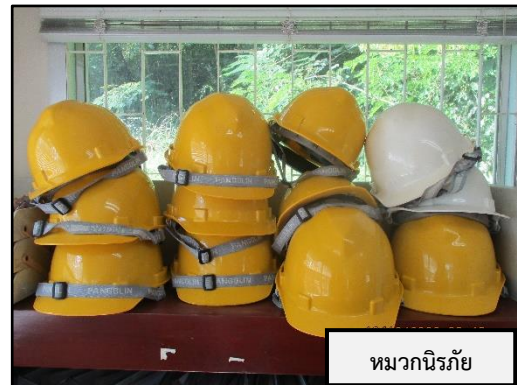
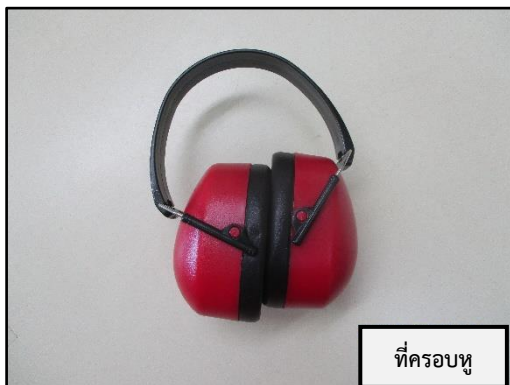
ภาพที่ 2.6 ตัวอย่างอุปกรณ์ป้องกันอันตรายส่วนบุคคลสำรอง

1.5 จัดหาอุปกรณ์ป้องกันอันตรายส่วนบุคคลให้คนงาน สวมใส่ให้เหมาะสมตามประเภทของงาน และตรวจ สุขภาพของพนักงานและคนงานอย่างน้อยปีละ 2 ครั้ง	- โครงการได้จัดหาอุปกรณ์ป้องกันอันตรายส่วนบุคคลให้เหมาะสมตาม ประเภทของการทำงาน พร้อมทั้งกำหนดให้พนักงานต้องสวมใส่ในขณะ ปฏิบัติงานทุกคน รวมทั้งได้จัดเตรียมอุปกรณ์ป้องกันอันตรายส่วนบุคคล สำรองไว้อย่างเพียงพอ เพื่อให้พนักงานสามารถเบิกใช้ได้ตลอดเวลา - โครงการได้ดำเนินการต่ออายุใบอนุญาตกับกรมป้ามาแล้ว เมื่อวันที่ 23 มิถุนายน 2560 และจัดให้มีการตรวจสุขภาพพนักงาน โดยร่วมกับ โครงการเหมืองแร่โพสิฟิไลต์ ของบริษัทปูนซิเมนต์ไทย จำกัด (มหาชน) ประทานบัตรที่ 8258/15777 ได้ดำเนินการตรวจสุขภาพ ประจำปี 2565 เมื่อวันที่ 27 ธันวาคม 2565 ณ โรงพยาบาลเกษมราษฎร์ จังหวัดสระบุรี โดยเป็นการตรวจสุขภาพของพนักงานผู้รับเหมาทั้งหมด ซึ่งมีจำนวนผู้เข้า ตรวจสุขภาพทั้งสิ้น 7 คน โดยผลการตรวจสุขภาพ พบว่า 1. ตรวจสมรรถภาพการทำงานของปอด ทางโรงพยาบาลเกษมราษฎร์ สระบุรี แนะนำให้งดตรวจสมรรถภาพการทำงานของปอด ออกไปก่อน อย่างไม่มีกำหนด เพื่อป้องกันการแพร่กระจายของเชื้อโรค จนกว่า สถานการณ์จะดีขึ้น 2. ตรวจสมรรถภาพการได้ยิน สาเหตุความผิดปกติเนื่องมาจากพฤติกรรม ความเสี่ยงด้านสุขภาพของพนักงาน ซึ่งไม่เกี่ยวข้องกับการทำงาน สามารถ ปฏิบัติงานได้	-	- เอกสารแนบที่ 2.1 ใบอนุญาต ทำประโยชน์ในเขตป่า ตามมาตรา 54 แห่ง พ.ร.บ.ป่าไม้ พ.ศ. 2484 (ป่าที่คณะรัฐมนตรีมีมติให้รักษาไว้ เป็นสมบัติของชาติ) - เอกสารแนบที่ 3.2 ผลการ ตรวจสุขภาพและตัวอย่างผลการ ตรวจสุขภาพของพนักงาน ประจำปี 2565 - ภาพที่ 2.6 อุปกรณ์ป้องกัน อันตรายส่วนบุคคลสำรอง

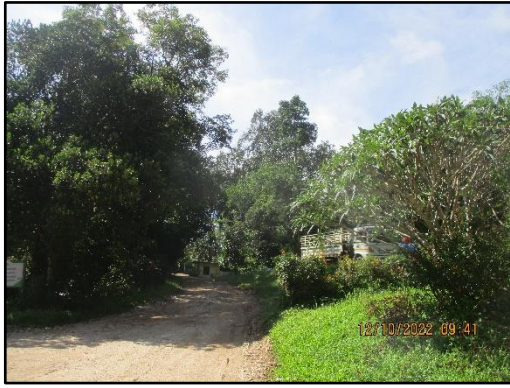
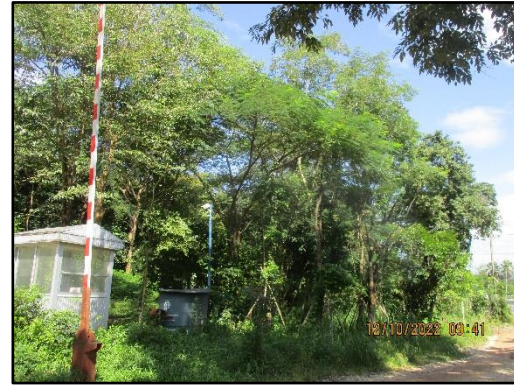
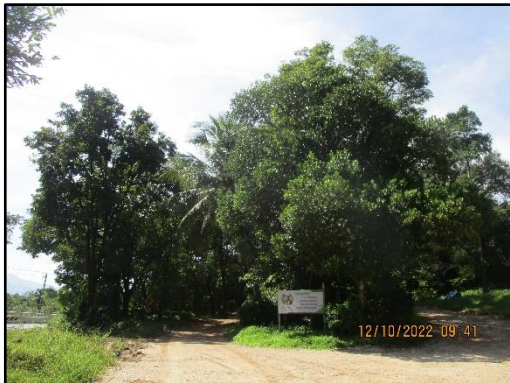
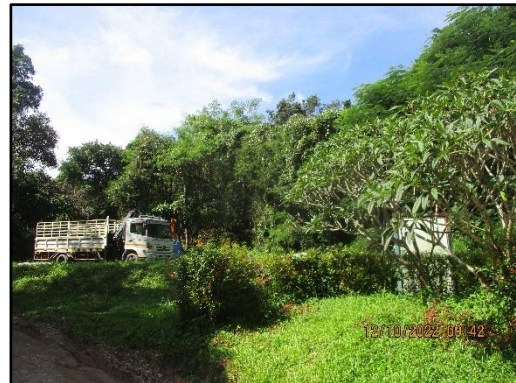
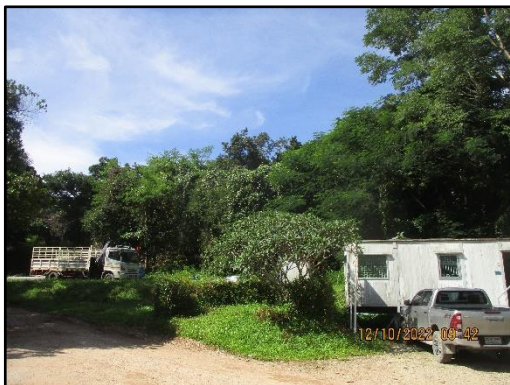
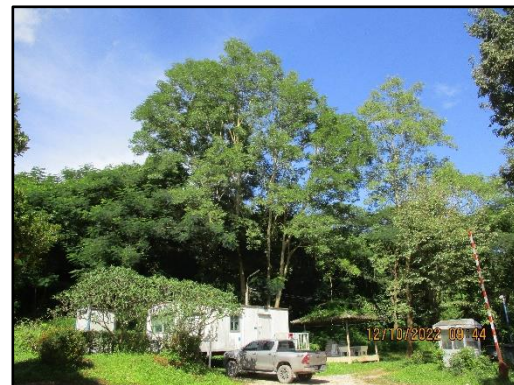
2.2 ให้เว้นพื้นที่ทำเหมืองตามแผนผังโครงการ โดยเฉพาะบริเวณด้านทิศตะวันออกเฉียงเหนือ พร้อมทั้งให้ปลูกต้นไม้เสริมภายในพื้นที่โครงการที่ไม่มีการเปิดทำเหมืองและโดยรอบบริเวณที่เก็บเตรียมไว้เพื่อเก็บน้ำชุ่มชื้น เพื่อป้องกันผลกระทบที่จะเกิดจากการทำเหมืองทั้งฝุ่นละออง เสียง และทัศนียภาพ	- โครงการมีการปลูกต้นไม้โดยรอบพื้นที่โครงการเพื่อป้องกันผลกระทบด้านทัศนียภาพ เสียง และฝุ่นละอองจากการทำเหมืองของโครงการ และทำการติดตามการเจริญเติบโตเป็นระยะอย่างต่อเนื่อง	-	- ภาพที่ 2.7 การปลูกต้นไม้โดยรอบพื้นที่โครงการ

<p>2.4 ให้ดำเนินการปลูกไม้ยืนต้นโตเร็ว เสริมในพื้นที่ที่เว้นการทำเหมืองโดยวิธีการปลูกให้มีระยะ 2x2 เมตร ภายในระยะเวลา 2 ปี หลังจากได้เริ่มเปิดทำเหมืองแร่แล้ว รวมทั้งให้มีการบำรุงรักษาดูแลต้นไม้เหล่านั้นให้มีความเจริญเติบโตที่ดี</p>	<p>- โครงการมีการปลูกต้นไม้โดยรอบพื้นที่โครงการ และปลูกเพิ่มเติมบริเวณพื้นที่เว้นการทำเหมือง เพื่อป้องกันผลกระทบด้านทัศนียภาพเสียง และฝุ่นละอองจากการทำเหมืองของโครงการ และทำการติดตามการเจริญเติบโตเป็นระยะอย่างต่อเนื่อง</p>	-	<p>- ภาพที่ 2.7 การปลูกต้นไม้โดยรอบพื้นที่โครงการ</p>

ภาพที่ 2.7 การปลูกต้นไม้โดยรอบพื้นที่โครงการ

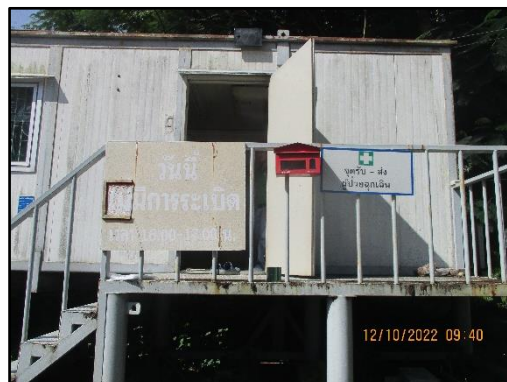
มาตรการป้องกันและแก้ไขผลกระทบสิ่งแวดล้อม	รายละเอียดการปฏิบัติตามมาตรการฯ	ปัญหา อุปสรรค ที่ไม่สามารถปฏิบัติ ตามมาตรการ และแนวทางแก้ไข	ภาพถ่าย/เอกสารประกอบผล การปฏิบัติตามมาตรการฯ
<p>2. มาตรการที่กำหนดโดยสำนักงานนโยบายและแผนทรัพยากรธรรมชาติและสิ่งแวดล้อม (ต่อ)</p> <p>2.5 หากได้รับการร้องเรียนจากราษฎรที่อาศัยอยู่ในบริเวณใกล้เคียงว่าได้รับความเดือดร้อนรำคาญจากการดำเนินโครงการ หรือสาธารณสุขสมบัติได้รับความเสียหายจากกิจกรรมเหมืองแร่และสำนักงานนโยบายและแผนทรัพยากรธรรมชาติและสิ่งแวดล้อมได้ตรวจพบว่า ไม่ปฏิบัติตามมาตรการที่กำหนดไว้ ผู้ถือประทานบัตรจะต้องยินยอมยุติการทำเหมืองตามคำสั่งของทางราชการแล้วแก้ไขเหตุแห่งความเดือดร้อนให้เสร็จสิ้นก่อนที่จะดำเนินการต่อไป</p>	<p>- ปัจจุบันโครงการยังไม่ได้รับข้อร้องเรียนจากราษฎรที่อาศัยอยู่ในบริเวณใกล้เคียงว่าได้รับความเดือดร้อนรำคาญ หรือสาธารณสุขสมบัติได้รับความเสียหายจากการดำเนินกิจกรรมการทำเหมืองของโครงการ</p>	-	<p>- เอกสารแนบที่ 2.3 แผนผังแสดงขั้นตอนการตรวจสอบและแก้ไข ปัญหาข้อร้องเรียน</p> <p>- ภาพที่ 2.8 ตู้รับเรื่องร้องเรียนบริเวณหน้าเหมือง</p>

ภาพที่ 2.8 ตู้รับเรื่องร้องเรียนบริเวณหน้าเหมือง
