## บทที่ 2

# ผลการปฏิบัติตามมาตรการป้องกันและแก้ไขผลกระทบสิ่งแวดล้อม

นิติบุคคลอาคารชุด เดอะ ริเวอร์ ได้มอบหมายให้ บริษัท ทัช พร็อพเพอร์ตี้ จำกัด ดำเนินการติดตามตรวจสอบ ให้คำแนะนำ รวบรวมเอกสารและภาพถ่ายประกอบ เพื่อจัดทำรายงานผลการปฏิบัติตามมาตรการป้องกันและแก้ไขผลกระทบสิ่งแวดล้อม โครงการ THE RIVER (ระยะดำเนินการ) ช่วงเดือนกรกฎาคม - ธันวาคม 2565 ตามที่กำหนดไว้ในรายงานการวิเคราะห์ผลกระทบสิ่งแวดล้อม ในประเด็นดังนี้

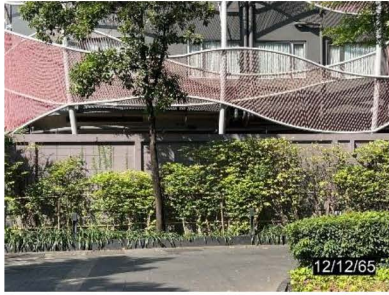
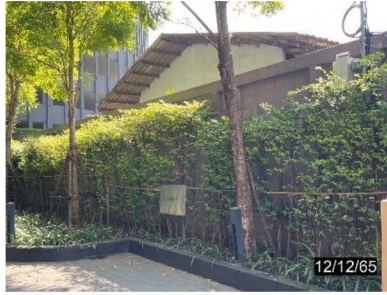
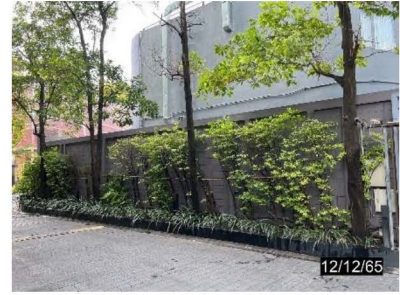
ภาพที่ 2-3 ร้วกำแพงพื้นที่แนวเขตโครงการ

1.2 ทรัพยากรดิน และการชะล้างพังทลาย	1. ดูแลรักษากำแพงรั้วรอบโครงการและต้นไม้ (พื้นที่สีเขียว) ภายในโครงการตามแบบภูมิสถาปัตย์ให้อยู่ในสภาพดีและสวยงามอยู่เสมอ หากพบว่าตายต้องปลูกทดแทนทันที	✓ กำแพงและรั้วของโครงการได้รับการตรวจสอบด้วยสายตาเป็นประจำโดยเจ้าหน้าที่ของโครงการเอง ทั้งนี้การบำรุงรักษาจะเป็นแบบการบำรุงรักษาภายหลังเกิดเหตุขัดข้องเนื่องจากกำแพงและรั้วมีการก่อสร้างด้วยวัสดุที่มีความแข็งแรงการสึกหรอสำหรับพื้นที่สีเขียวโครงการจัดให้มีผู้รับเหมาภายนอกโครงการทำหน้าที่ดูแลบำรุงรักษาพื้นที่สีเขียวอย่างต่อเนื่อง		ภาพที่ 2-3

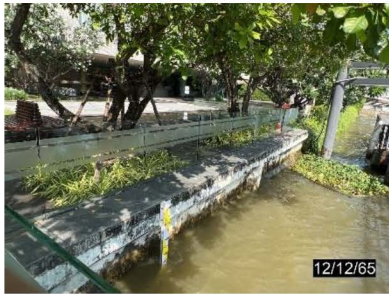
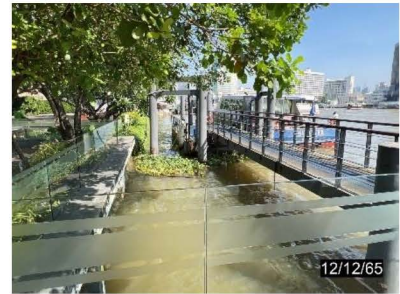
ภาพที่ 2-4 ผนังกำแพงกั้นน้ำกัดเซาะริมแม่น้ำเจ้าพระยา

3. ก่อสร้างกำแพงกั้นดินบริเวณทิศตะวันออกของคันที่โครงการ ซึ่งติดกับแม่น้ำเจ้าพระยาตลอดแนวแม่น้ำทั้งสองฝั่ง	✓ แนวเขตที่ดินของโครงการที่ประชิดแม่น้ำเจ้าพระยามีการก่อสร้างกำแพงกั้นดินของดินทุกบริเวณ		ภาพที่ 2-4

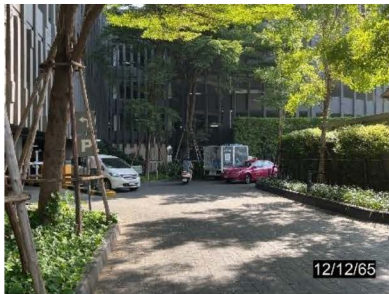
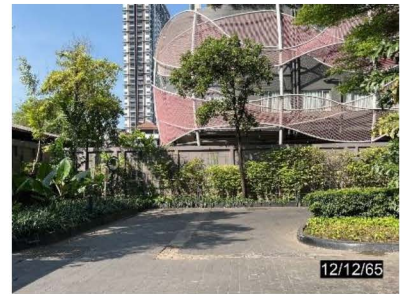
ภาพที่ 2-5 ปลุกต้นไม้เพื่อลดผลกระทบจากวันเสียง และความร้อนที่เกิดจากเครื่องยนต์

3. ปลุกต้นไม้บริเวณโดยรอบอาคารเพื่อลดผลกระทบจากควันเสีย และความร้อนที่เกิดจากรถยนต์	✓ บริเวณพื้นที่สีเขียวบริเวณโดยรอบอาคารมีการปลูกไม้ยืนต้นไม่พุ่มและหญ้าคลุมดินตามความเหมาะสมพร้อมทั้งยังจัดให้มีการบำรุงรักษาอย่างต่อเนื่อง		ภาพที่ 2-5

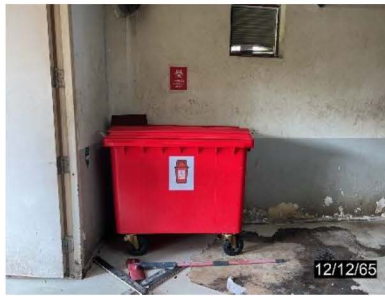
ภาพที่ 2-8 ถังขยอะนัรกายในห้องพักขยะรวม

2. จัดให้มีห้องพักขยะรวมขนาด 8.82 (ก.) X 8.88 (ย.) X 2 (ส.) เมตร (ความสูงกักเก็บ 1 เมตร) จำนวน 1 แห่ง ภายในแบ่งเป็นส่วนพักขยะเปียกและแห้ง ที่พื้นที่มีท่อระบายน้ำเสีย เพื่อระบายน้ำจากห้องพักขยะเข้าสู่ระบบบำบัดน้ำเสียของ Tower B โดยความสามารถในการรองรับมูลฝอยของห้องพักขยะรวมคาดว่าจะมีปริมาณขยะที่เกิดขึ้นในโครงการรวมทั้งหมด 19.007 ลบ.ม./วัน ซึ่งทางโครงการได้จัดให้มีห้องพักขยะรวม จำนวน 1 แห่ง ขนาด 8.88 X 8.82 ม. ความสูง 2 ม. คิระดับเก็บกักที่ 1.0 ม. มีปริมาตรเก็บกัก 78 ลบ.ม. สามารถรองรับขยะได้ 4.10 เท่าของปริมาณขยะที่เกิดขึ้นโดยสำนักงานเขตคลองสานจะเข้ามาทำการเก็บขนทุกวันตั้งแต่วันที่พักขยะจึงสามารถรองรับขยะได้อย่างเพียงพอนอกจากนี้ได้กำหนดให้ตั้งถังขยะขนาด 500 ลิตร จำนวน 1 ถัง ไว้ที่ส่วนพักขยะแห้งเพื่อรวบรวมขยะพิษแยกออกต่างหากเพื่อรอการเก็บขนจากทางสำนักงานเขตฯ ต่อไป	✓ โครงการจัดให้มีห้องพักมูลฝอยรวมขนาดและที่ตั้งตามที่มาตรการกำหนด		ภาพที่ 2-16 ภาพที่ 2-8
	3 จัดให้มีถังสำหรับรองรับขยะพิษขนาด 500 ลิตร จำนวน 1 ถัง ไว้ภายในส่วนพักขยะแห้ง	✓ โครงการจัดให้มีถังสำหรับรองรับขยะพิษขนาด 500 ลิตร จำนวน 1 ถังไว้ภายในส่วนพักขยะแห้ง		ภาพที่ 2-8

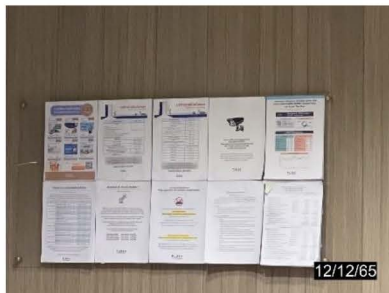
ภาพที่ 2-10 ป้ายประชาสัมพันธ์รณรงค์การประหยัดน้ำประหยัดไฟและอื่นๆ

3. คุณค่าการใช้ ประโยชน์ของมนุษย์				
3.1 การใช้น้ำ	1. รณรงค์ให้มีการใช้น้ำอย่างประหยัด	✓ โครงการมีการรณรงค์ให้มีการใช้น้ำอย่างประหยัดโดยเอกสารดังกล่าวมีการ ติดตั้งที่บริเวณสำนักงานนิติบุคคล		ภาพที่ 2-10

4. ขอร้องให้ผู้พักอาศัยแต่ละห้องมีการแยกขยะก่อนทิ้งและทิ้งขยะให้ถูกประเภทกับภาชนะรองรับในกรณีขยะเปียกให้รวบรวมใส่ถุงดำมัดปากถุงให้แน่นก่อนนำไปทิ้งยังถังขยะเปียก เพื่อ	✓ โครงการมีการรณรงค์การแยกขยะก่อนทิ้งและทิ้งขยะให้ถูกประเภทโดยเอกสารดังกล่าวมีการติดตั้งที่บริเวณสำนักงานนิติบุคคล		ภาพที่ 2-10

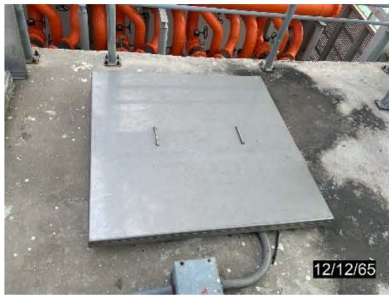
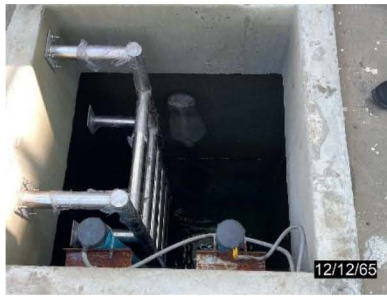
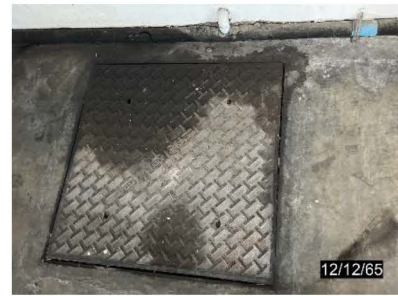
ภาพที่ 2-12 ถังเก็บน้ำประปาชั้นใต้ดิน และชั้นหลังคา

3. จัดให้มีการสำรองน้ำไว้ในถังเก็บน้ำใช้ภายในอาคารแยกกัน ระหว่าง Tower A และ Tower B เพื่อเก็บไว้ใช้ในกรณีประปา ขัดข้อง ซึ่งสามารถจ่ายน้ำในชั่วโมงการใช้น้ำสูงสุดได้ไม่น้อยกว่า 2 ชั่วโมง	✓ โครงการมีการสำรองน้ำไว้ในถังเก็บน้ำใช้ภายในอาคารแยกกับระหว่าง Tower A และ Tower B โดยขนาดและบริเวณเป็นไปตามรายงานการ วิเคราะห์ผลกระทบสิ่งแวดล้อม		ภาพที่ 2-12

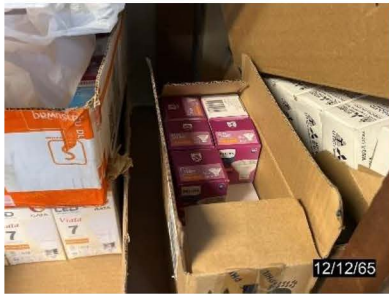
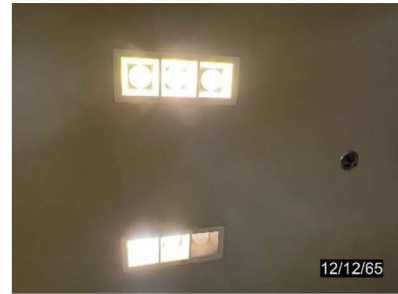
ภาพที่ 2-13 หลอดไฟฟ้าประหยัดพลังงานที่โครงการเลือกใช้

2. รณรงค์ให้ผู้อยู่อาศัยเลือกใช้อุปกรณ์ไฟฟ้ารุ่นประหยัดไฟ เบอร์ 5 และใช้หลอดไฟฟ้ารุ่นประหยัดไฟ	✓ ปัจจุบันโครงการได้มีการประชาสัมพันธ์ในเรื่องของการรณรงค์ให้ผู้อยู่อาศัย เลือกใช้อุปกรณ์ไฟฟ้ารุ่นประหยัดไฟเบอร์ 5 แต่ในส่วนพื้นที่ส่วนกลาง โครงการได้เริ่มมีการปรับเปลี่ยนแหล่งกำเนิดแสงเป็นแบบ LED ซึ่งเป็น แหล่งกำเนิดแสงชนิดแบบประหยัดไฟฟ้า		ภาพที่ 2-13

4. การใช้ไฟฟ้าของระบบสาธารณูปโภคส่วนกลางของทั้งหมด Tower ให้เลือกใช้ผลิตภัณฑ์ไฟฟ้าชนิดประหยัดพลังงานและมี อายุการใช้งานยาวนาน	✓ ปัจจุบันในส่วนพื้นที่ส่วนกลางของโครงการได้มีการปรับเปลี่ยนหลอด ประหยัดพลังงานชนิด LED ซึ่งเป็นหลอดชนิดประหยัดไฟฟ้าพลังงานและมี อายุการใช้งานยาวนานมากขึ้น สำหรับอุปกรณ์ไฟฟ้าอื่นๆ คุณสมบัติการ ประหยัดพลังงานเป็นคุณสมบัติหนึ่งที่สำคัญในการคัดเลือก		ภาพที่ 2-13

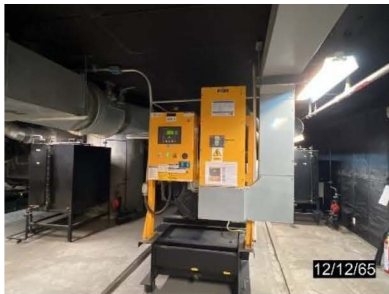
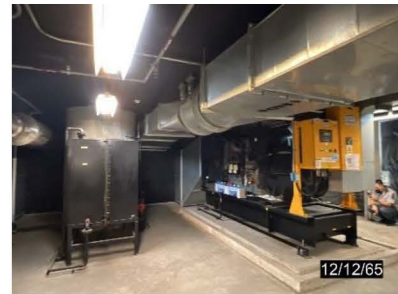
ภาพที่ 2-14 เครื่องกำเนิดไฟฟ้าสำรองอาคาร Tower A และ Tower B

5. ตรวจสอบดูแลอุปกรณ์และสายไฟฟ้าให้อยู่ในสภาพดีเสมอ	✓ โครงการมีการตรวจสอบดูแลอุปกรณ์และสายไฟฟ้าให้อยู่ในสภาพดีเสมอ		
	6. จัดให้มีเครื่องกำเนิดไฟฟ้าสำรอง (Generator) จำนวน 3 ชุด มีขนาด 1,260 KVA ชุดและ 600 KVA อีก 2 ชุด สำหรับสำรอง ไฟภายในโครงการ	✓ ปัจจุบันโครงการมีเครื่องกำเนิดไฟฟ้าสำรอง (Generator) จำนวน 3 ชุด โดยภายใน Tower A จำนวน 2 ชุด และ Tower B อีก จำนวน 1 ชุด อยู่ ภายในอาคาร		ภาพที่ 2-14

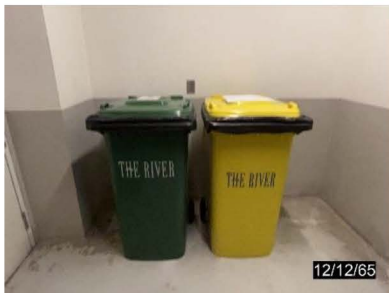
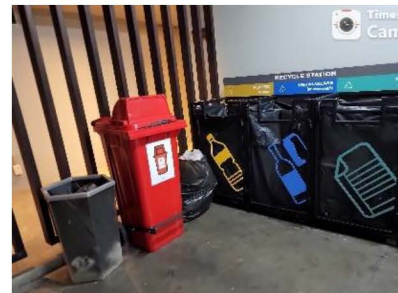
ภาพที่ 2-15 ห้องพักขยะมูลฝอยประจำชั้น และถังขยะบริเวณโถงหน้าลิฟท์พื้นที่ส่วนกลาง

3.3 การกำจัดขยะมูล ฝอย	1. จัดให้มีถังขยะขนาด 100 ลิตร จำนวน 3 ถัง/จุด โดยแยก เป็นถังขยะแห้ง ถังขยะเปียกและถังขยะพิษ ถังขยะเป็นชนิดมี ฝาปิด และมีถังดำรงรับตั้งวางไว้ภายในห้องเก็บขยะแต่ละชั้น ของแต่ละ Tower โดยกำหนดให้แม่บ้านขนขยะมายังห้องพัก ขยะรวมทุกวัน	✓ โครงการจัดให้มีถังขยะขนาด 240 ลิตร จำนวน 3 ถัง มีฝาปิดและมีถุงดำ รองรับ โดยแม่บ้านจะขนขยะมายังห้องพักขยะรวมทุกวัน		ภาพที่ 2-15

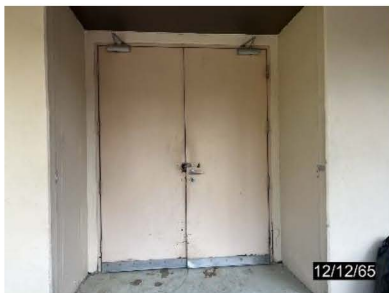
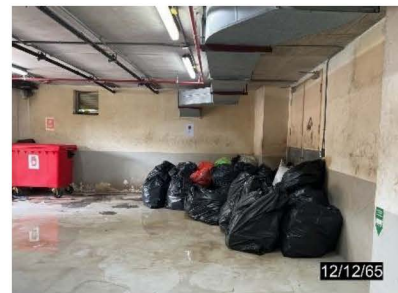
ภาพที่ 2-16 ห้องพักขยะมูลฝอยรวมโครงการ

7. จัดให้มีพนักงานทำความสะอาดเป็นผู้รวบรวมขยะจากถังขยะ ประจำแต่ละชั้นของแต่ละ Tower ไปพักไว้ยังบริเวณที่พักขยะ รวม โดยให้ทำการแยกขยะRecycle/ Reuse ออกจากขยะแห้ง ซึ่งขยะส่วนนี้สามารถนำไปขายได้	✓ โครงการมีการปฏิบัติสอดคล้องต่อมาตรการดังกล่าว		ภาพที่ 2-16

8. จัดให้พนักงานคอยล้างทำความสะอาดห้องพักขยะรวมอย่างน้อยสัปดาห์ละ 1 ครั้ง	✓ เจ้าหน้าที่ของโครงการจะทำความสะอาดห้องพักขยะรวมเป็นประจำทุกวัน ภายหลังการเก็บขนของสำนักงานเขตคลองสาน		ภาพที่ 2-16

7. จัดให้มีพื้นที่จอดรถบริเวณหน้าห้องพักขยะรวมไว้ 1 ที่สำหรับให้รถเก็บขนขยะของทางสำนักงานเขตฯจอดโดยเฉพาะเพื่อความสะดวกในการเข้าเก็บขนขยะ	✓ พื้นที่บริเวณหน้าห้องพักขยะรวมของโครงการ เป็นที่จอดรถเก็บขนขยะมูลฝอยโดยเฉพาะ ทั้งนี้ขนาดและความเหมาะสมเป็นไปตามรายงานการวิเคราะห์ผลกระทบสิ่งแวดล้อม		ภาพที่ 2-16

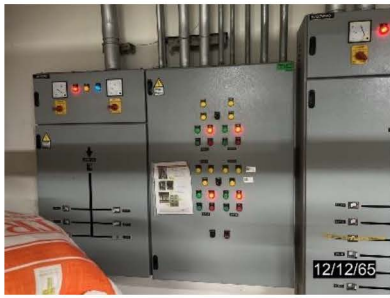
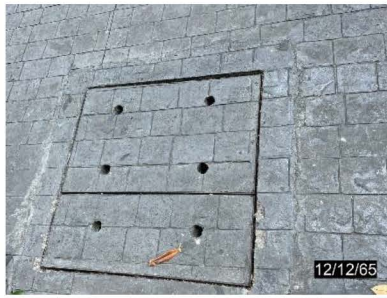
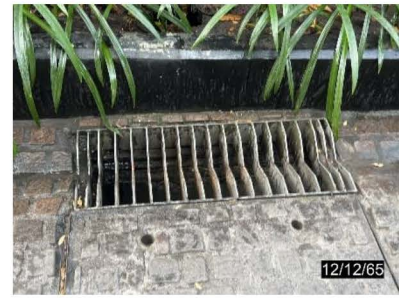
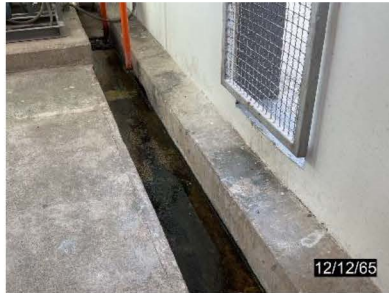
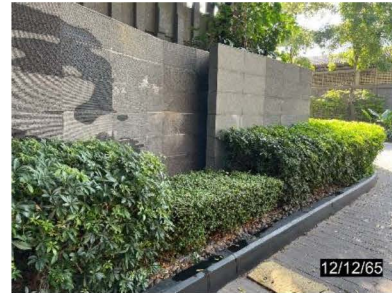
ภาพที่ 2-17 ระบบท่อน้ำ และรางระบายน้ำ

3. ใช้เครื่องสูบน้ำอัตโนมัติแบบจุ่มแช่อัตราสูบ 0.067 ลูกบาศก์เมตร/วินาที /เครื่องจำนวน 3 เครื่อง (สลับกันทำงาน) เพื่อรวมกับอัตราการระบายออก ผ่านทางท่อ Overflow จะมีอัตราการระบายออกสูงสุดในช่วงฝนตก 0.214 ลบ.ม./วินาที ซึ่งไม่เกิน อัตราระบายออกควบคุม (0.2713 ลบ.ม./วินาที)	✓ การดำเนินการปัจจุบันของโครงการมีการปฏิบัติที่สอดคล้องต่อมาตรการ		ภาพที่ 2-17

4. จัดให้มีการทำความสะอาดขุดลอก Manhole และท่อระบายน้ำ ภายในโครงการทุกๆ 2 ครั้ง/ปี โดยเฉพาะในช่วงก่อนเข้าหน้าฝน 1 ครั้งและช่วงหลังหน้าฝน 1 ครั้ง	✓ ปัจจุบันโครงการได้จัดแผนให้แม่บ้านและช่างอาคารทำความสะอาดขุดลอก Manhole และท่อระบายน้ำทุกๆ 6 เดือน		ภาพที่ 2-17

5. จัดให้มีพนักงานกวาดและดูแลทำความสะอาดบริเวณถนนและบริเวณทั่วไปภายในโครงการอย่างน้อย 2 ครั้ง/สัปดาห์ เพื่อลดปริมาณตะกอนที่จะถูกน้ำฝนชะเข้าสู่ระบบท่อระบายน้ำและบ่อกักน้ำ	✓ โดยรอบอาคารโครงการมีรางระบายน้ำแบบเปิดปิดทับด้วยตะแกรงพร้อมทั้งห็นด้านหน้าจึงทำหน้าที่เป็นตัวกรองวัสดุขนาดเล็กไม่ให้ไหลลงสู่ท่อระบายน้ำทำให้อาคารเกิดตะกอนในบ่อกักอยู่ในระดับตาประกอบกับถนนภายในโครงการทั้งหมดเป็นคอนกรีตจึงไม่มีเศษวัสดุที่มีลักษณะเป็นตะกอนไหลเข้าท่อระบายน้ำหรือบ่อกักน้ำ แต่อย่างไรก็ตามโครงการได้ จัดให้มีพนักงานกวาดและดูแลทำความสะอาดบริเวณถนนและบริเวณทั่วไปเป็นประจำ		ภาพที่ 2-17

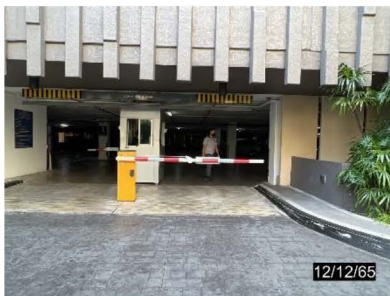
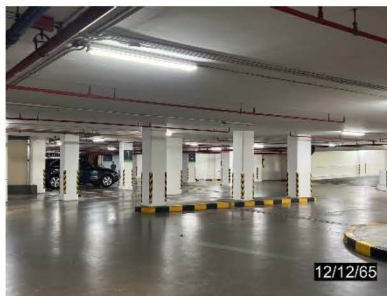
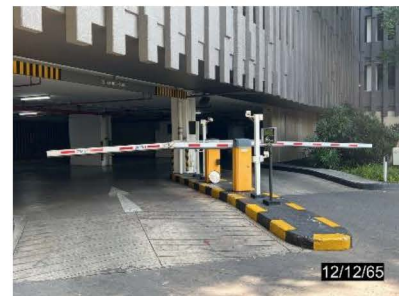
ภาพที่ 2-18 พื้นที่บริเวณอาคารจอดรถ Tower A และ Tower B

3.5 การคมนาคม	1. จัดให้มีที่จอดรถยนต์ของโครงการจำนวน 1,174 คัน สำหรับขนาดที่จอดรถของโครงการที่ตั้งฉากกับแนวทางเดินรถมีขนาด 2.4 X 5 เมตร และที่จอดรถที่ขนานกับแนวทางเดินรถมีขนาด 2.4 X 6 ม. โดยมีทางเข้าออกโครงการกว้าง 13 ม. (เป็นผิวจราจรและเกาะกลาง 8 ม. และทางเท้า 2 ข้างๆ ละ 2.5 ม.) จึงมีความสอดคล้องกับข้อบัญญัติกรุงเทพมหานครทุกประการ	✓ ปัจจุบันภายในพื้นที่โครงการจัดให้มีที่จอดรถทั้งหมด 1,200 คัน จึงมีความสอดคล้องกับข้อบัญญัติกรุงเทพมหานครทุกประการ		ภาพที่ 2-18

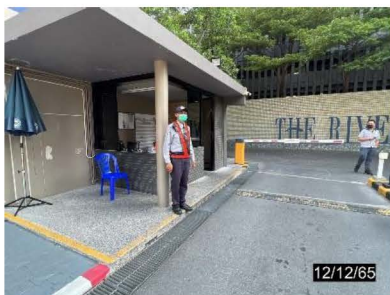
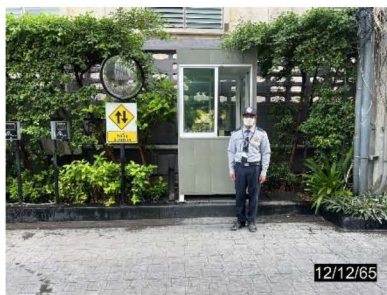
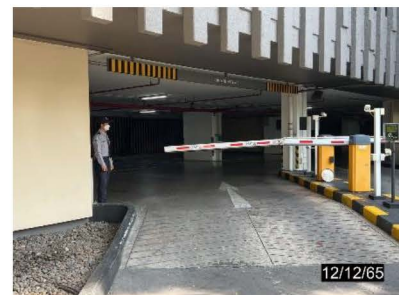
ภาพที่ 2-19 เจ้าหน้าที่รักษาความปลอดภัยบริเวณทางเข้า-ออก และลานจอดรถ

3. จัดให้มียามประจำบริเวณทางเข้า-ออก เพื่ออำนวยความสะดวก และจัดระบบการจราจรบริเวณทางเข้า-ออกพื้นที่โครงการในช่วงโมงเร่งด่วน	✓ โครงการได้จัดให้มีเจ้าหน้าที่ รปภ. บริเวณทางเข้า-ออก ทำหน้าที่ในการอำนวยความสะดวกด้านการจราจรควบคุมการเข้า-ออก รักษาความปลอดภัย และตรวจตราทั่วบริเวณ ทั้งนี้เจ้าหน้าที่ดังกล่าวจะประจำบริเวณที่ตนเองรับผิดชอบตลอด 24 ชั่วโมง		ภาพที่ 2-19

8. จัดให้มียามรักษาความปลอดภัยดูแลควบคุมการจราจรบริเวณทางเข้า-ออกพื้นที่โครงการ โดยเฉพาะในช่วงชั่วโมงเร่งด่วนและอำนวยความสะดวกในการจอดรถบริเวณที่จอดรถ	✓ โครงการจัดให้มีเจ้าหน้าที่บริเวณทางเข้า-ออก ทำหน้าที่ในการอำนวยความสะดวกด้านจราจรควบคุมการเข้า-ออกรักษาความปลอดภัยและตรวจตราทั่วบริเวณ ทั้งนี้เจ้าหน้าที่จะประจำบริเวณที่ตนเองรับผิดชอบตลอด 24 ชม.		ภาพที่ 2-19

3.7 การใช้ที่ดิน	-			
4. คุณค่าต่อคุณภาพ ชีวิต				
4.1 สภาพเศรษฐกิจและ สังคม	1.จัดให้มียามคอยดูแลความสงบเรียบร้อยภายในโครงการ เนื่องมาจากการมีผู้พักอาศัยภายในโครงการจำนวนมาก	✓ โครงการมีเจ้าหน้าที่บริเวณทางเข้า-ออกทำหน้าที่ในการอำนวยความสะดวก ด้านการจราจรควบคุมการเข้า-ออก รักษาความปลอดภัยและตรวจตราทั่ว บริเวณทั้งนี้เจ้าหน้าที่ดังกล่าวประจำบริเวณที่ตนเองรับผิดชอบตลอด 24 ชม.		ภาพที่ 2-19

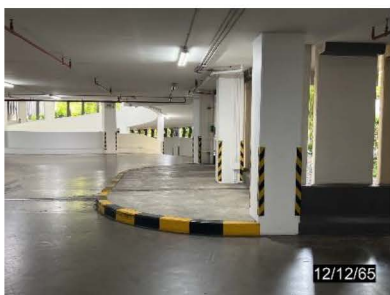
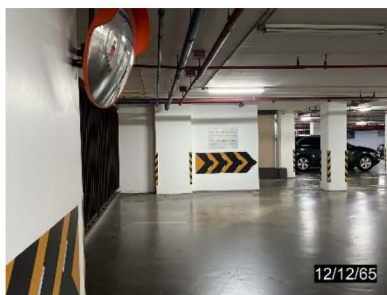
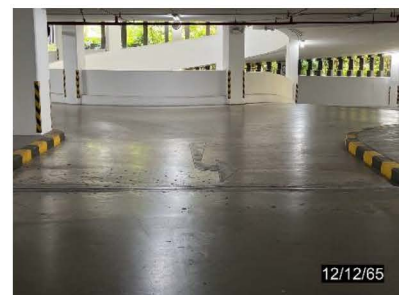
ภาพที่ 2-20 เครื่องหมายการเดินรถบนพื้นถนน

6. ทำเครื่องหมายช่องจราจรแต่ละคันให้ชัดเจนและเครื่องหมายทิศทางการเดินรถบนพื้นถนน	✓ ภายในพื้นที่โครงการมีเครื่องหมายช่องจราจรและเครื่องหมายทิศทางการเดินรถบนพื้นถนน		ภาพที่ 2-20

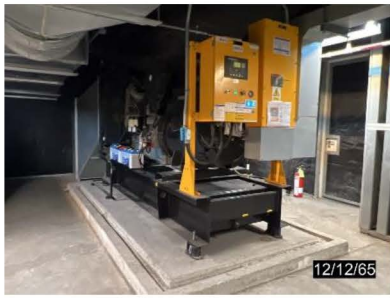
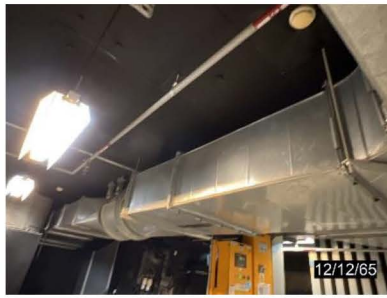
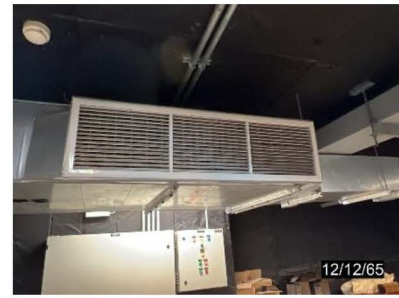
ภาพที่ 2-21 ระบบระบายอากาศ Tower A และ Tower B

3.6 การระบายอากาศ	1. ทำการติดตั้งระบบระบายอากาศภายในอาคารและช่องเปิดระบายอากาศให้เป็นไปตามกฎหมายกำหนดและที่ได้ออกแบบไว้	✓ ระบบระบายอากาศของโครงการมีการติดตั้งมีได้แตกต่างจากรายงานการวิเคราะห์ผลกระทบสิ่งแวดล้อมอย่างมีนัยสำคัญ ดังนั้นจึงสอดคล้องต่อกฎหมายที่ใช้อ้างอิงในขั้นตอนการออกแบบโครงการ		ภาพที่ 2-21

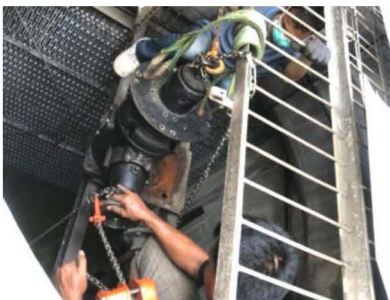
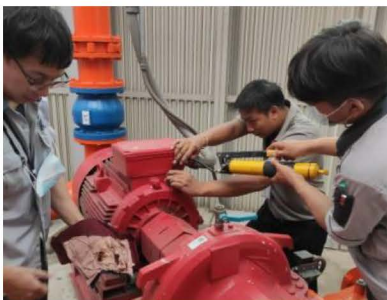
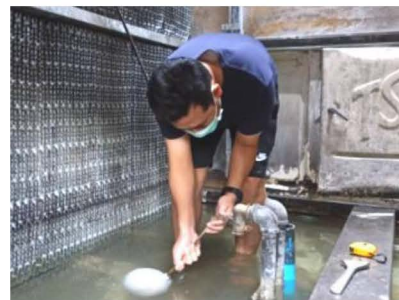
ภาพที่ 2-24 การล้างทำความสะอาดคูคลองทาวเวอร์

4. ให้ตรวจสอบดูแลรักษาระบบปรับอากาศเป็นประจำอย่างน้อย 6 เดือน/ครั้ง โดยตรวจสอบความสามารถในการทำงาน รวมทั้งตรวจสอบปิดอัดรีด	✓ โครงการได้มีจัดจ้างบริษัทผู้รับเหมาภายนอก เข้าทำการตรวจสอบและล้างทำความสะอาด และดูแลรักษาระบบปรับอากาศเป็นประจำอย่างน้อย 6 เดือน/ครั้ง เป็นผู้ดูแลบำรุงรักษาระบบปรับอากาศดังกล่าว		ภาพที่ 2-24

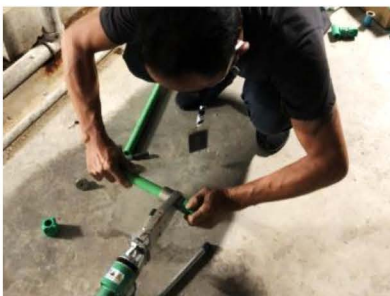
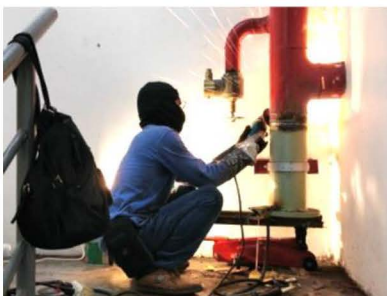
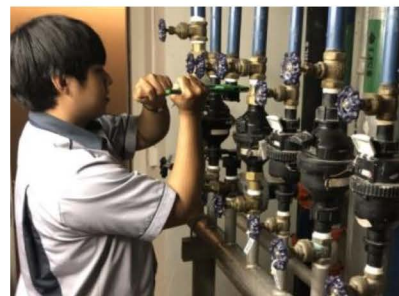
ภาพที่ 2-25 ช่างอาคารซ่อมแซมระบบท่อน้ำประปา

2. ตรวจสอบดูแลระบบจ่ายน้ำและระบบเส้นท่อประปาของแต่ละ Tower ให้อยู่ในสภาพดีอยู่เสมอ หากพบว่ามี การชำรุดให้รีบ แก้ไขทันที	✓ โครงการจัดให้มีช่างประจำอาคาร ตลอด 24 ชั่วโมง และจัดแผนตรวจสอบ ดูแลรักษาระบบเส้นท่อและระบบประปาให้อยู่ในสภาพดีเสมอสามารถ ทำงานได้ตลอดเวลา การตรวจสอบดังกล่าวจะทำในรูปแบบ เอกสาร Check Sheet ระบบสาธารณูปโภค ทั้งนี้หากพบว่ามี การชำรุดให้รีบแก้ไข ทันที		ภาพที่ 2-25 ภาคผนวก 5

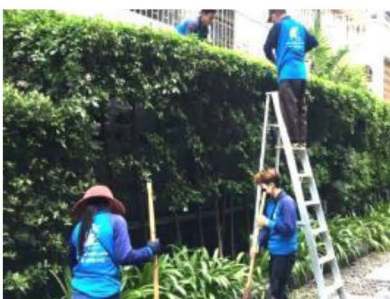
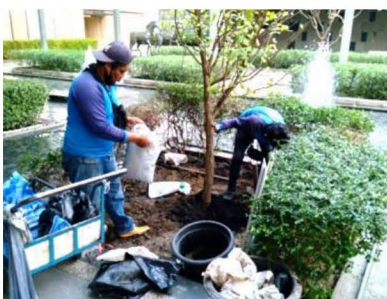
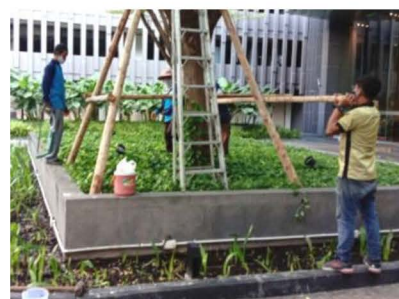
ภาพที่ 2-26 คนสวนดูแลพื้นที่สีเขียว

2. จัดให้มีการดูแลต้นไม้รอบอาคาร และพื้นที่สีเขียวบริเวณต่างๆให้อยู่ในสภาพดีและสวยงามอยู่เสมอ	✓ ปัจจุบันโครงการจัดจ้างให้มีผู้รับเหมาภายนอกทำหน้าที่ดูแลบำรุงรักษาพื้นที่สีเขียวโครงการอย่างต่อเนื่อง ทั้งนี้ปัจจุบันพื้นที่สีเขียวที่มีการดำเนินการปลูกทั้งหมดมีการเจริญเติบโตอย่างสมบูรณ์		ภาพที่ 2-26

5. ดูแลพื้นที่ต้นไม้ที่ปลูกในบริเวณพื้นที่สีเขียวให้อยู่ในสภาพดีอยู่เสมอเพื่อช่วยลดมลพิษที่เกิดจากรถยนต์ที่ระบายออกจากชั้นที่ 1	✓ โครงการจัดให้มีผู้รับเหมาภายนอกโครงการทำหน้าที่ดูแลบำรุงรักษาพื้นที่สีเขียวอย่างต่อเนื่อง ทั้งนี้ปัจจุบันพื้นที่สีเขียวที่มีการดำเนินการปลูกทั้งหมดมีการเจริญเติบโตอย่างสมบูรณ์		ภาพที่ 2-26

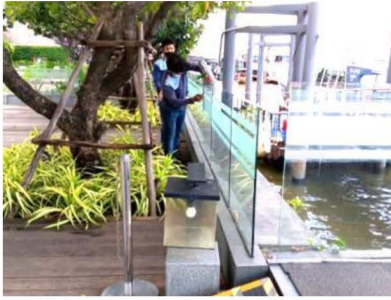
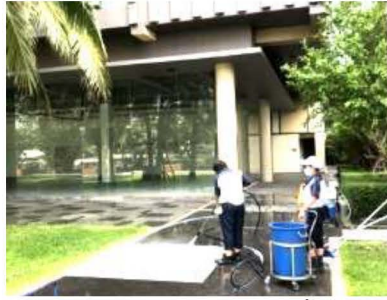
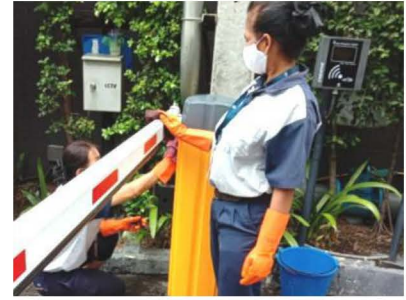
ภาพที่ 2-27 พนักงานทำความสะอาดพื้นที่โครงการ

2. ดูแลสภาพถนนภายในพื้นที่โครงการให้สะอาดเพื่อป้องกันการฟุ้งกระจายของฝุ่นอันเนื่องมาจากการใช้ถนน	✓ ปัจจุบันภายในพื้นที่โครงการมีเจ้าหน้าที่ทำความสะอาดเพียงพอสอดต่อการดูแลพื้นที่ส่วนกลางทั้งหมด ซึ่งพื้นที่ดังกล่าวรวมไปถึงพื้นถนนภายในโครงการและระบบสาธารณูปโภคอื่นๆ ด้วย ปัจจุบันถนนภายในโครงการทั้งหมดถูกก่อสร้างด้วยคอนกรีตการเกิดฝุ่นจึงเกิดได้ต่ำ		ภาพที่ 2-27

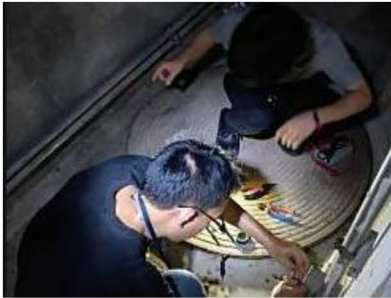
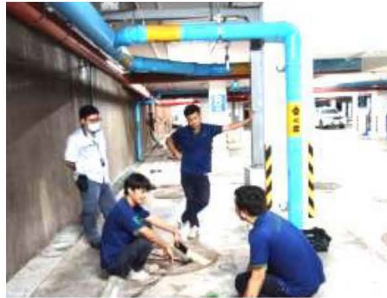
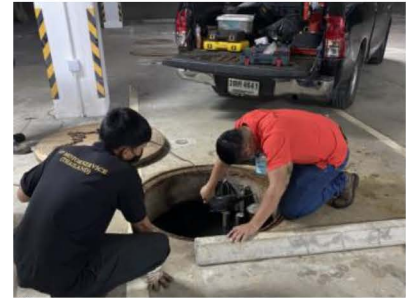
ภาพที่ 2-28 ตรวจสอบบำรุงรักษาระบบบำบัดน้ำเสีย

2. จัดหาและสำรองชิ้นส่วนที่เสียหายง่ายและบ่อยครั้งของระบบไว้ เพื่อซ่อมแซมให้สามารถทำงานตามปกติได้ในเวลาอันรวดเร็ว	✓ ปัจจุบันโครงการไม่มีการสำรองชิ้นส่วนที่เสียหายง่ายและบ่อยครั้งของระบบไว้ แต่มีอุปกรณ์ใช้ทดแทนในกรณีฉุกเฉิน		ภาพที่ 2-28

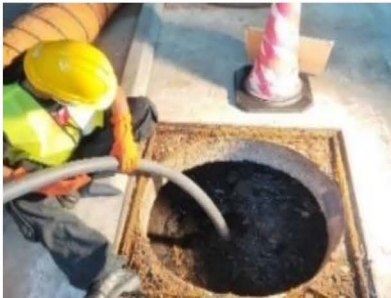
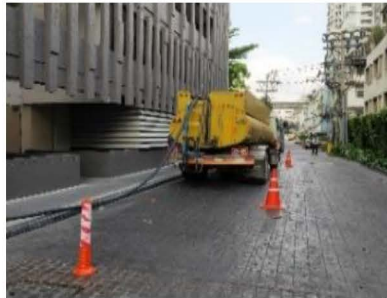
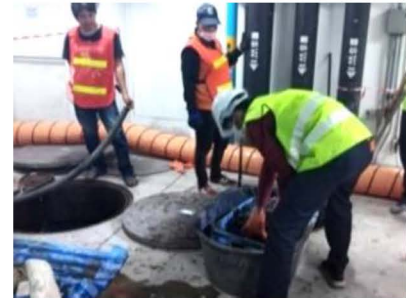
ภาพที่ 2-29 การสูบล้างและดูดตะกอนบ่อบำบัดน้ำเสีย อาคาร A และ B

5. จัดให้มีการสูบน้ำจากถังแยกกากตะกอนและถัง เก็บ ตะกอนภายในระยะเวลาที่กำหนดเพื่อรักษาประสิทธิภาพของ ระบบ	✓ โครงการได้จัดให้มีการสูบน้ำสิ่งปฏิกูลของระบบบำบัดน้ำเสียเนื่องด้วยปริมาณ ของตะกอนส่วนเกินค่อนข้างน้อยโครงการจึงเลือกช่วงเวลาที่เหมาะสมกับ ปริมาณตะกอนเพื่อทำการสูบน้ำไปกำจัด ทั้งนี้โครงการได้จัดให้มีเจ้าหน้าที่ ตรวจสอบเป็นประจำ หากพบว่าปริมาณของตะกอนมีปริมาณที่มาก หรือ ส่งผลกระทบต่อประสิทธิภาพของระบบบำบัดน้ำเสีย		ภาพที่ 2-29
