บทที่ 2

ผลการปฏิบัติตามมาตรการป้องกันและแก้ไขผลกระทบสิ่งแวดล้อม

เพื่อปฏิบัติตามข้อกำหนดดังที่กล่าวมาแล้ว โครงการ Siri Residence จึงกำหนดให้มีการจัดทำรายงานฉบับนี้ขึ้นโดยเป็นการรายงานระหว่างเดือนกรกฎาคม - ธันวาคม 2565 ทั้งนี้ผลการปฏิบัติตามมาตรการป้องกันและแก้ไขผลกระทบสิ่งแวดล้อมแสดงดังตารางที่ 2-1

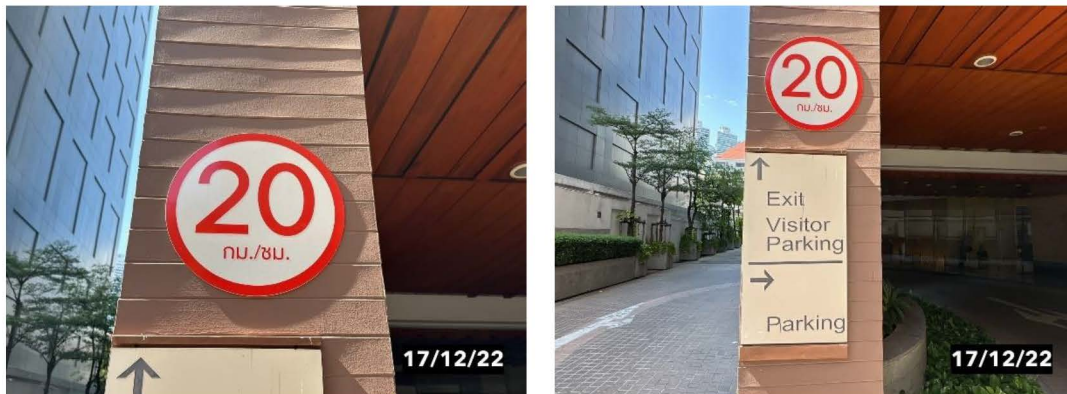
1. ทรัพยากรสิ่งแวดล้อมทางกายภาพ				
1.1 สภาพภูมิประเทศ	-	-		
1.3 คุณภาพอากาศ				
1) ฝุ่นละออง	1. ควบคุมความเร็วของรถภายในโครงการ เช่น ป้ายจำกัดความเร็ว สันนุนลดความเร็วเพื่อไม่ให้เกิดการฟุ้งกระจายของฝุ่นบนผิวถนน	✓ ปัจจุบันโครงการจัดให้มี “ป้ายจำกัดความเร็ว” เพื่อลดการฟุ้งกระจายของฝุ่นบนท้องถนนภายในโครงการ ทั้งนี้ด้วยลักษณะของพื้นที่โครงการที่มีขนาดเล็กและแคบความเร็วในการสัญจรจึงทำได้ด้วยความเร็วต่ำโดยอัตโนมัติ	ไม่มี	ภาพที่ 2-1

1.3 เสียงและความ สั่นสะเทือน	ควบคุมความเร็วของการใช้รถในบริเวณพื้นที่โครงการ เช่น ติด ป้ายจำกัดความเร็ว และทำสัญญาณเพื่อลดความเร็ว และช่วยลด ระดับเสียงที่เกิดจากการแล่นของรถยนต์ลงไปด้วย	✓ ปัจจุบันโครงการจัดให้มีป้าย “ป้ายจำกัดความเร็ว” และทั้งนี้ด้วย ลักษณะของพื้นที่โครงการที่มีขนาดเล็ก และแคบ ความเร็วในการ สัญจรจึงทำได้ด้วยความเร็วต่ำโดยอัตโนมัติ	ไม่มี	ภาพที่ 2-1 ป้ายเตือนจำกัด ความเร็ว

ภาพที่ 2-1 ป้ายเตือนจำกัดความเร็ว

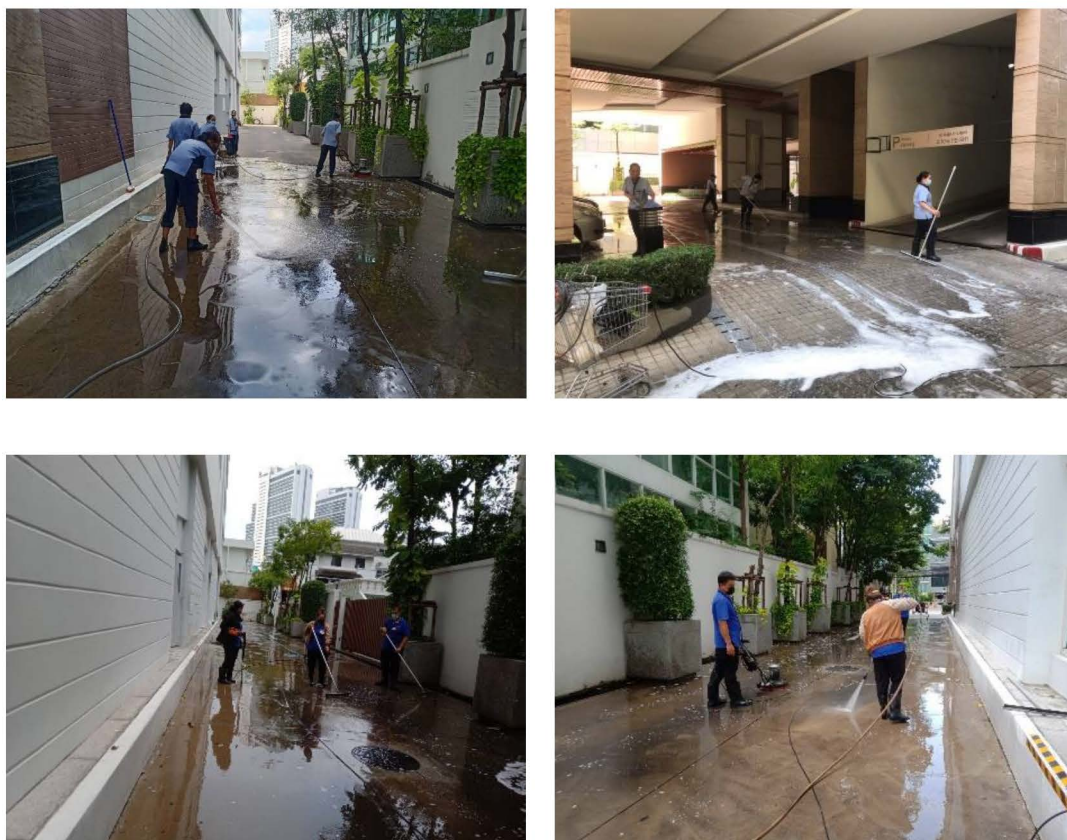
2. หมั่นดูแลรักษาความสะอาดบริเวณถนน โดยฉีดล้างถนนเป็นครั้งคราว	✓ ถนนโดยรอบพื้นที่โครงการได้รับการดูแลเป็นประจำโดยพนักงานทำความสะอาดของโครงการ ทั้งนี้ในบางครั้งโครงการจะใช้ผู้รับเหมาภายนอกเข้ามาดูแลเป็นครั้งคราวเนื่องจากมีบุคลากรและเครื่องมือที่เหมาะสม กว่า	ไม่มี	ภาพที่ 2-2

ภาพที่ 2-2 การดูแลรักษาความสะอาดบริเวณถนนรอบอาคาร

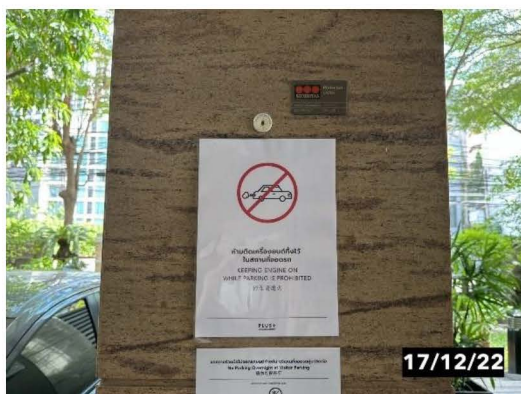
2) มลพิษทางอากาศ	1. ติดตั้งป้ายห้ามติดเครื่องยนต์ทิ้งไว้ในลานจอดรถให้สามารถสังเกตได้อย่างชัดเจนและทั่วถึง	✓ โครงการจัดให้มีป้าย "ห้ามติดเครื่องยนต์ทิ้งไว้" บริเวณพื้นที่จอดรถอาคาร ในตำแหน่งที่สามารถมองเห็นชัดเจน	ไม่มี	ภาพที่ 2-3

2. ติดตั้งป้ายห้ามติดเครื่องยนต์ทิ้งไว้ ภายในบริเวณลานจอดรถให้สามารถสังเกตเห็นได้อย่างชัดเจนและทั่วถึง	✓ โครงการมีการติดตั้งป้าย "ห้ามติดเครื่องยนต์ทิ้งไว้" ในบริเวณที่เหมาะสม	ไม่มี	ภาพที่ 2-3

ภาพที่ 2-3 ป้ายห้ามติดเครื่องยนต์ทิ้งไว้

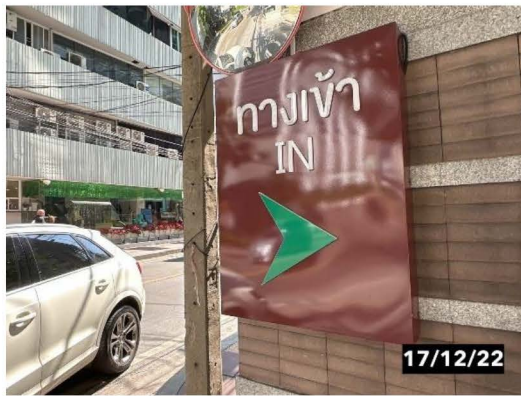
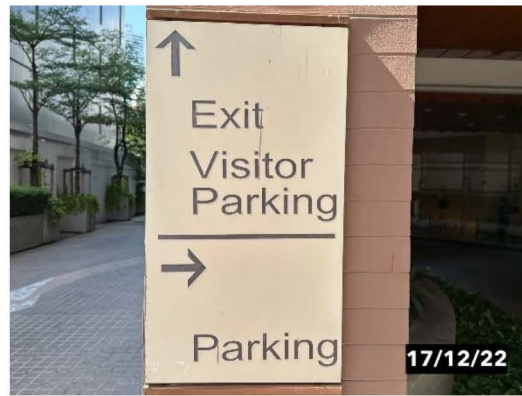
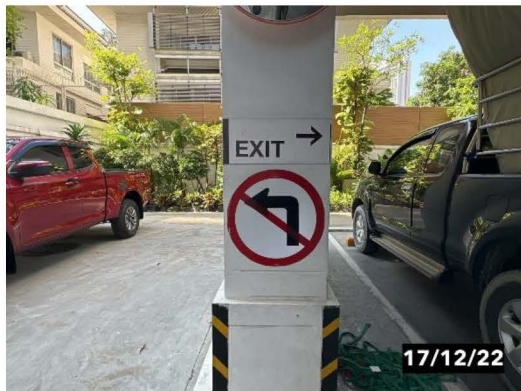
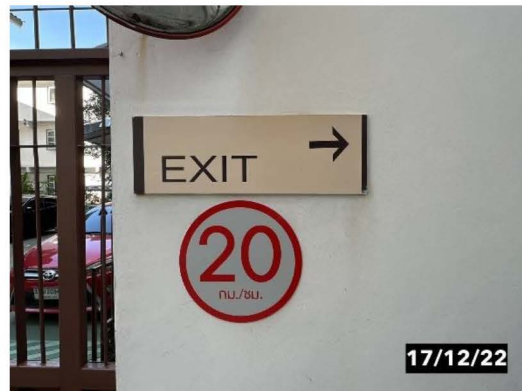
2. จัดระบบการจราจรภายในโครงการให้ชัดเจนรวมถึงการควบคุมการปฏิบัติตามของผู้พักอาศัย	✓ การจราจรภายในถูกกำกับและสร้างความชัดเจนด้วยเครื่องหมายจราจร บนพื้นทาง, ทางเข้า - ออก, ป้ายจราจรต่างๆ และเจ้าหน้าที่รักษาความปลอดภัย โดยปัจจุบันทิศทางการเคลื่อนที่ภายในได้มีการเปลี่ยนแปลงจากรายละเอียดโครงการเล็กน้อยโดยกิจกรรม	ไม่มี	ภาพที่ 2-4 ภาพที่ 2-5

3.8 การจราจร	1. ติดตั้งป้ายสัญญาณจราจรให้ชัดเจนทั้งบนพื้นทาง และป้ายต่างๆ	✓ ป้ายสัญญาณจราจรบนพื้นทางและป้ายอื่นๆ ได้รับการติดตั้งในบริเวณที่เหมาะสมทั่วบริเวณโครงการ	ไม่มี	ภาพที่ 2-4

ภาพที่ 2-4 ป้ายสัญลักษณ์จราจร

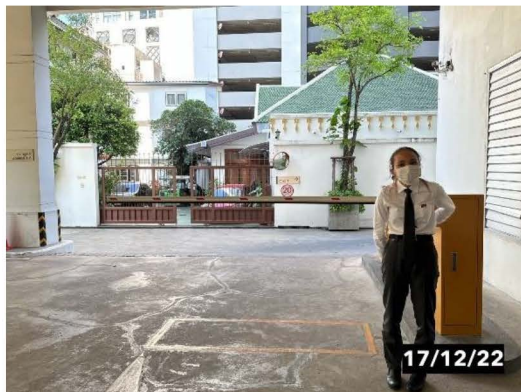
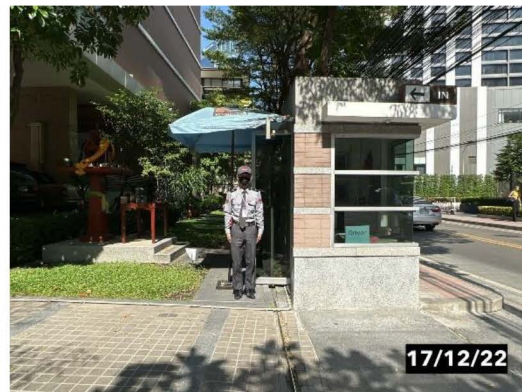
3. จัดให้เจ้าหน้าที่อำนวยความสะดวกในการจราจรบริเวณ ทางเข้า-ออกโครงการ	✓ โครงการได้จัดให้เจ้าหน้าที่รักษาความปลอดภัยที่บริเวณ ทางเข้า- ออกโครงการทำหน้าที่ในการอำนวยความสะดวกด้านการจราจร ควบคุมการเข้า - ออก รักษาความปลอดภัยและตรวจตราทั่ว บริเวณ ทั้งนี้ เจ้าหน้าที่ดังกล่าวจะประจำบริเวณที่ตนเองรับผิดชอบ ตลอด 24 ชั่วโมง	ไม่มี	ภาพที่ 2-5

2. จัดให้เจ้าหน้าที่คอยอำนวยความสะดวกบริเวณทางเข้า-ออกโครงการ ไม่ให้เกิดการติดกระแสรถจราจร และให้รถสามารถเข้า-ออกโครงการได้อย่างสะดวก	✓ พนักงานรักษาความปลอดภัยของโครงการได้รับการฝึกอบรมด้านการอำนวยความสะดวกการจราจรจากหน่วยงานต้นสังกัดเป็นอย่างดี ทั้งนี้การอำนวยความสะดวกดังกล่าวจะเน้นไปที่การอำนวยความสะดวก	ไม่มี	ภาพที่ 2-5

5. จัดระบบจราจรภายในโครงการให้ชัดเจนรวมถึงควบคุมการปฏิบัติตามของผู้พักอาศัย และผู้ใช้ถนนสาธารณะจ่ายออม	✓ การจราจรภายในถูกกำกับและสร้างความชัดเจนด้วยเครื่องหมายจราจรบนพื้นทาง, ทางเข้า - ออก, ป้ายจราจรต่างๆ และเจ้าหน้าที่รักษาความปลอดภัย โดยปัจจุบันทิศทางการเคลื่อนที่ภายในได้มีการเปลี่ยนแปลงจากรายละเอียดโครงการเล็กน้อย โดยกิจกรรมดังกล่าวมีวัตถุประสงค์เพื่อให้สภาพจราจรสอดคล้องต่อสถานการณ์ปัจจุบัน	ไม่มี	ภาพที่ 2-5

ภาพที่ 2-5 เจ้าหน้าที่รักษาความปลอดภัย

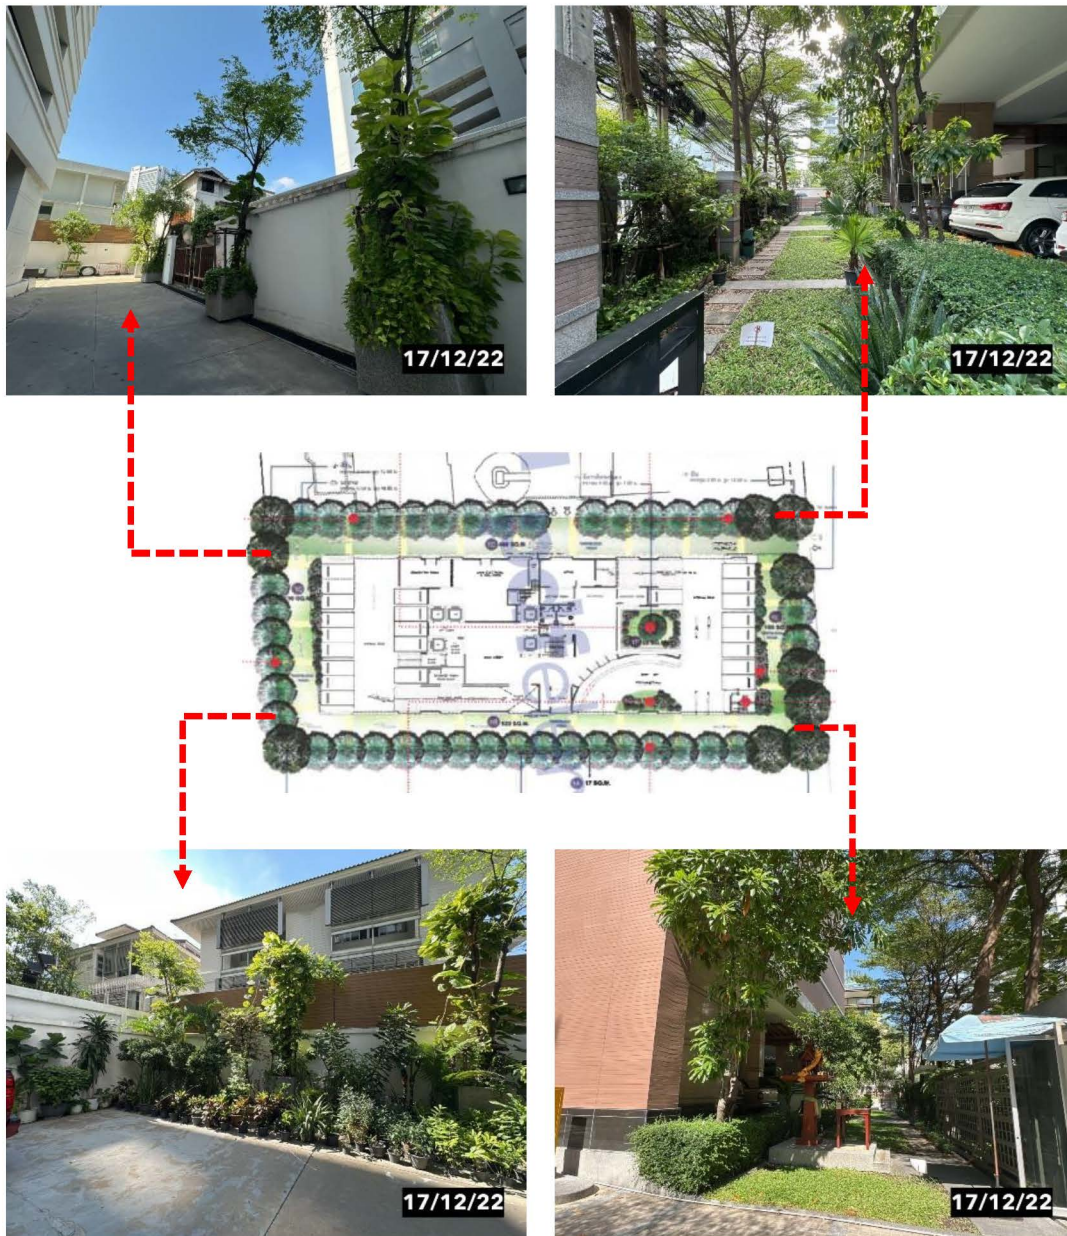
ชั้นล่าง

4. โครงการจะปลูกต้นไม้และพืชคลุมดินให้มากที่สุดเท่าที่จะทำ ได้ทั้งภายในและภายนอกอาคาร โดยมีพื้นที่รวม 3,145 ตร.ม. คิดเป็นอัตราส่วนพื้นที่สีเขียวต่อผู้พักอาศัย ประมาณ 3.27 ตร. ม./คน โดยมีรายละเอียดดังนี้ - บริเวณชั้นล่าง มีพื้นที่สีเขียว 2,362 ตร.ม. - บริเวณชั้น 6 มีพื้นที่สีเขียว 383 ตร.ม. - บริเวณชั้น 23 มีพื้นที่สีเขียว 221 ตร.ม. - บริเวณชั้น 26 มีพื้นที่สีเขียว 64 ตร.ม. - บริเวณชั้น 27 มีพื้นที่สีเขียว 115 ตร.ม. ต้นไม้ที่นำมาปลูกภายในโครงการ ได้แก่ มะขาม, กันเกรา, ปิ๊ป, ลีลาวดีดอกแดง, ลีลาวดีดอกขาว, พืชพันธุ์ เป็นต้น	✓ ตามมาตรการป้องกันและแก้ไขผลกระทบสิ่งแวดล้อมระบุให้มีพื้นที่ สีเขียวจำนวน 5 บริเวณ ได้แก่ พื้นที่สีเขียวชั้นล่าง พื้นที่สีเขียวชั้น 6 พื้นที่สีเขียว ชั้น 23 พื้นที่สีเขียวชั้น 23 พื้นที่สีเขียวชั้น 26 และพื ชีสีเขียวชั้น 27 ซึ่งจากการตรวจสอบเบื้องต้นพบปัญหาอยู่ 1 ประการ คือ พื้นที่สีเขียวมีการเปลี่ยนแปลงด้านที่ตั้ง โดย พื ชีเขียวชั้น 23 ถูกก่อสร้างในชั้นที่ 24 พื้นที่สีเขียวชั้น 26 ถูกก่อสร้าง ในชั้นที่ 27 และพื้นที่สีเขียวชั้นที่ 27 ถูกก่อสร้างในชั้นที่ 28 อย่างไรก็ตามขนาดพื้นที่สีเขียวและชนิดพันธุ์พืชที่ได้รับการปลูก สอดคล้องกับมาตรการฯ	ไม่มี	ภาพที่ 2-6

3.9 การใช้ที่ดิน	3. โครงการจะปลูกต้นไม้และพืชคลุมดินให้มากที่สุดเท่าที่จะทำได้ทั้งภายใน และภายนอกอาคาร โดยมีพื้นที่รวม 3,145 ตร.ม. คิดเป็นอัตราส่วนพื้นที่สีเขียวต่อผู้พักอาศัยประมาณ 3.27 ตร.ม./คน โดยมีรายละเอียดดังนี้ - บริเวณชั้นล่าง มีพื้นที่สีเขียว 2,362 ตร.ม. - บริเวณชั้น 6 มีพื้นที่สีเขียว 383 ตร.ม.	✓ ตามมาตรการป้องกันและแก้ไขผลกระทบสิ่งแวดล้อมระบุให้มีพื้นที่สีเขียวจำนวน 5 บริเวณ ได้แก่ พื้นที่สีเขียวชั้นล่าง พื้นที่สีเขียวชั้น 6 พื้นที่สีเขียว ชั้น 23 พื้นที่สีเขียวชั้น 23 พื้นที่สีเขียวชั้น 26 และพื้นที่สีเขียวชั้น 27 ซึ่งจากการตรวจสอบเบื้องต้นพบปัญหาอยู่ 1 ประการ คือ พื้นที่สีเขียวมีการเปลี่ยนแปลงด้านที่ตั้ง โดย พื้นที่สีเขียวชั้น 23 ถูกก่อสร้างในชั้นที่ 24 พื้นที่สีเขียวชั้น 26 ถูกก่อสร้าง	ไม่มี	ภาพที่ 2-6

ภาพที่ 2-6 พื้นที่สีเขียว

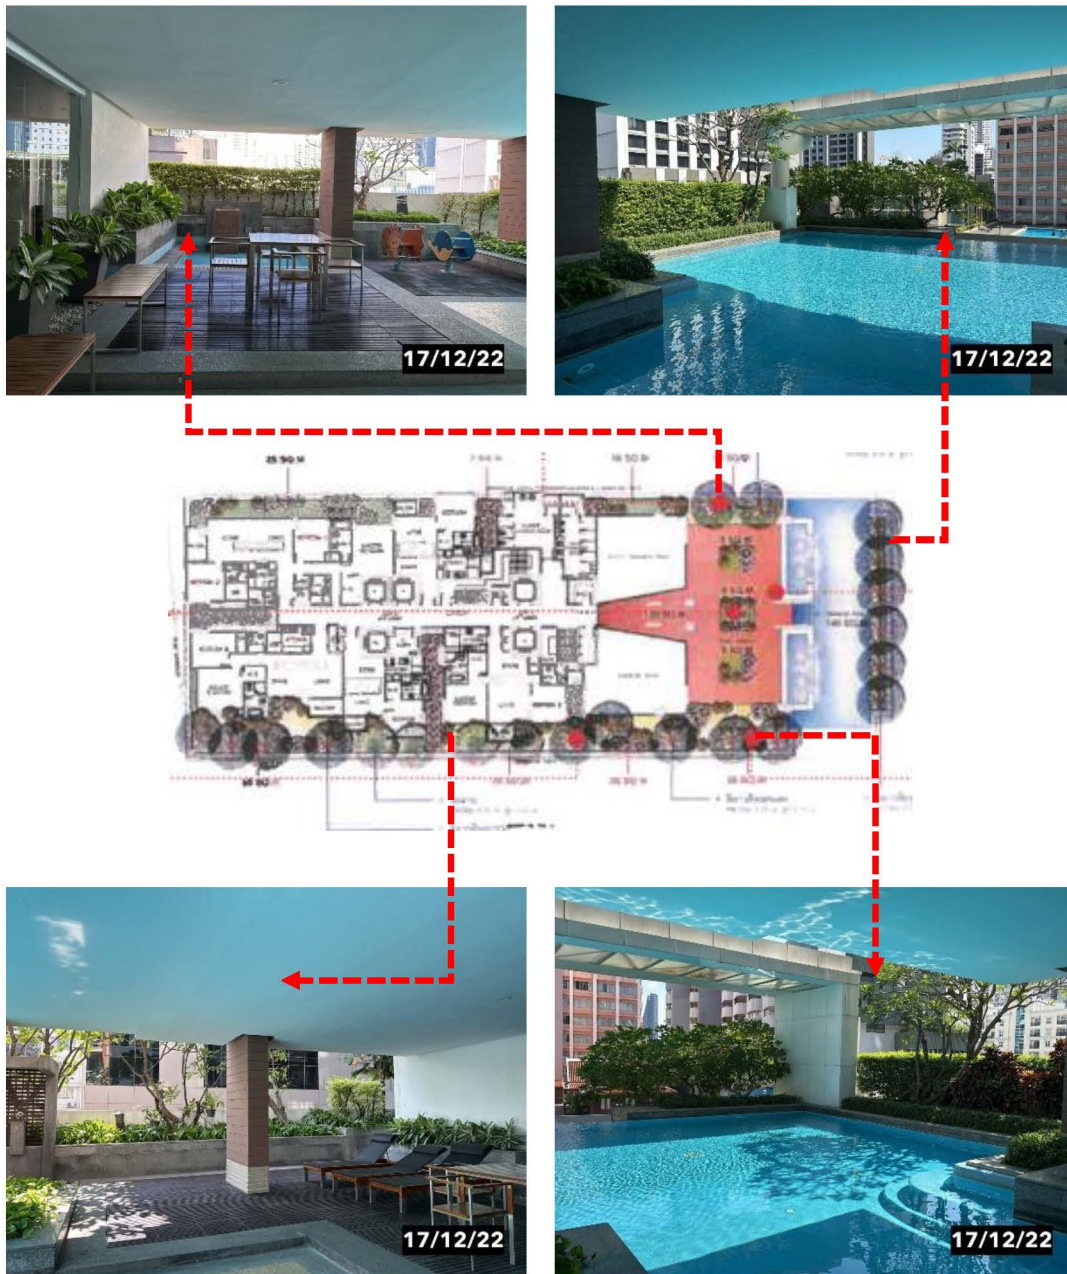
ชั้นที่ 6

ภาพที่ 2-6 พื้นที่สีเขียว (ต่อ)

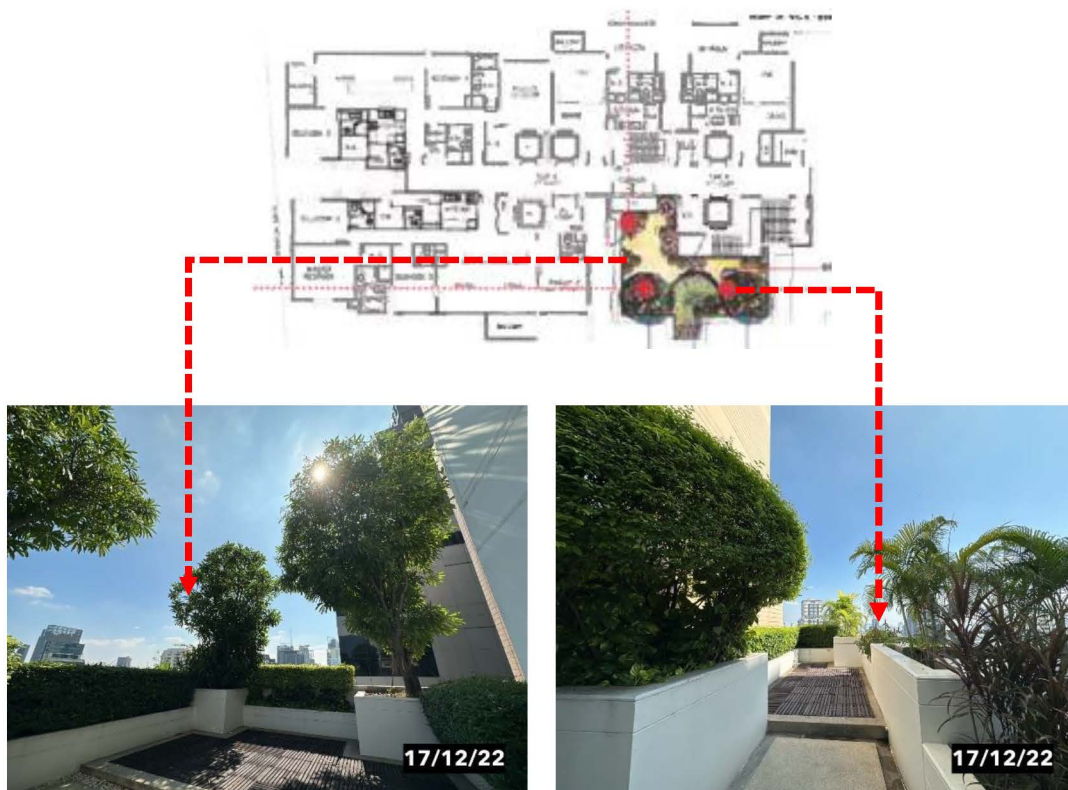
ชั้นที่ 27

ภาพที่ 2-6 พื้นที่สีเขียว (ต่อ)

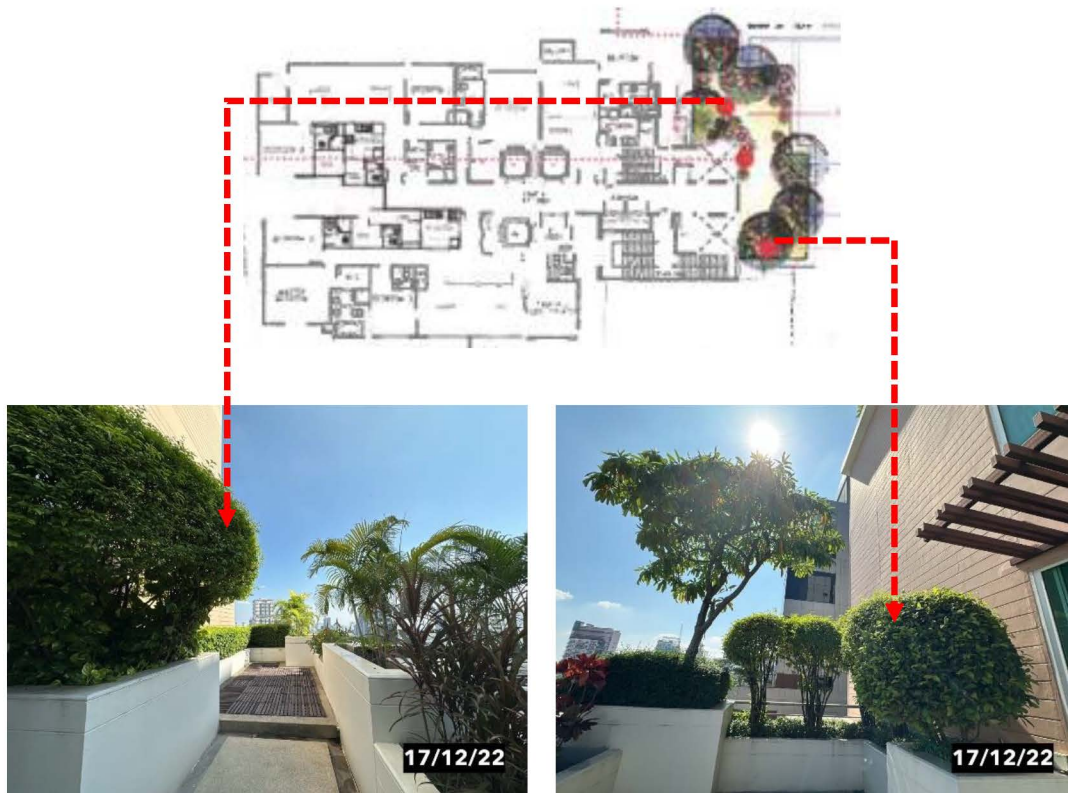
ชั้นที่ 28

ภาพที่ 2-6 พื้นที่สีเขียว (ต่อ)

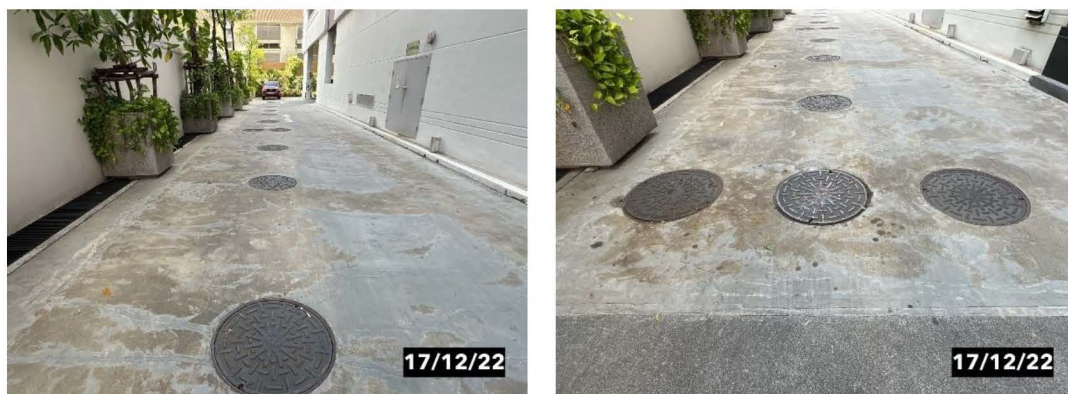
1.4 คุณภาพน้ำ	1. โครงการจะใช้ระบบบำบัดน้ำเสียรวม แบบบ่อฟิล์มตรึงเดิม อากาศ (Fixed Film Aeration) โดยระบบบำบัดน้ำเสีย ออกแบบให้รองรับน้ำเสียได้ 187 ลบ.ม./วัน ซึ่งระบบบำบัดน้ำ เสียดังกล่าวมีประสิทธิภาพร้อยละ 92 สามารถบำบัดน้ำเสียจน ได้น้ำทิ้ง ที่มีคุณภาพตามมาตรฐานน้ำทิ้งจากอาคารประเภท ข และจะมีค่า BOD ในน้ำทิ้งไม่เกิน 20 มก./ลิตร	✓ ภายในพื้นที่โครงการมีระบบบำบัดน้ำเสียรวม แบบบ่อฟิล์มตรึงเดิม อากาศ (Fixed Film Aeration) จำนวน 1 ระบบ ปัจจุบันมีปริมาณ น้ำเสียเข้าระบบเฉลี่ย 30 ลบ.ม./วัน ทั้งนี้หากดูจากรายละเอียด ด้านที่ตั้ง ระบบบำบัดน้ำเสียจากรายงานการวิเคราะห์ผลกระทบ สิ่งแวดล้อมพบว่าสถานที่ก่อสร้างปัจจุบันมีความแตกต่างจาก รายงานฯ เล็กน้อยแต่โดยรวมการเปลี่ยนแปลงดังกล่าวมิได้ส่งผล กระทบต่อการจัดการตัวระบบเองและระบบสาธารณูปโภคอื่นๆ อย่างมีนัยสำคัญ สำหรับการวิเคราะห์คุณภาพน้ำนั้น ปัจจุบัน โครงการได้ตรวจวิเคราะห์คุณภาพน้ำเสียตามมาตรการระบุ 4 เดือน /ครั้ง โดยตรวจครั้งล่าสุด 26 มิถุนายน 2563	ไม่มี	ภาพที่ 2-7 ภาคผนวก 7 ภาคผนวก 8

3.2 การบำบัดน้ำเสีย	1. โครงการจะใช้ระบบบำบัดน้ำเสียรวม แบบบ่อฟิล์มตรึงเดิมอากาศ (Fixed Film Aeration) โดยระบบบำบัดน้ำเสียออกแบบให้รองรับน้ำเสียได้ 187 ลบ.ม./วัน ซึ่งระบบบำบัดน้ำเสียดังกล่าวมีประสิทธิภาพร้อยละ 92 สามารถบำบัดน้ำเสียจนได้น้ำทิ้ง ที่มีคุณภาพตามมาตรฐานน้ำทิ้งจากอาคารประเภท ข และจะมีค่า BOD ในน้ำทิ้งไม่เกิน 20 มก./ลิตร	✓ ภายในพื้นที่โครงการมีระบบบำบัดน้ำเสียรวม แบบบ่อฟิล์มตรึงเดิมอากาศ (Fixed Film Aeration) จำนวน 1 ระบบ ปัจจุบันมีปริมาณน้ำเสียเข้าระบบเฉลี่ย 30 ลบ.ม./วัน ทั้งนี้หากดูจากรายละเอียดด้านที่ตั้ง ระบบบำบัดน้ำเสียจากรายงานการวิเคราะห์ผลกระทบสิ่งแวดล้อมพบว่าสถานที่ก่อสร้างปัจจุบันมีความแตกต่างจากรายงานฯ เล็กน้อยแต่โดยรวมการเปลี่ยนแปลงดังกล่าวมิได้ส่งผลกระทบต่อการจัดการตัวระบบเองและระบบสาธารณูปโภคอื่นๆ อย่างมีนัยสำคัญ	ไม่มี	ภาพที่ 2-7

ภาพที่ 2-7 ระบบบำบัดน้ำเสียรวม แบบบ่อฟิล์มตรึงเติมอากาศ (Fixed Film Aeration)

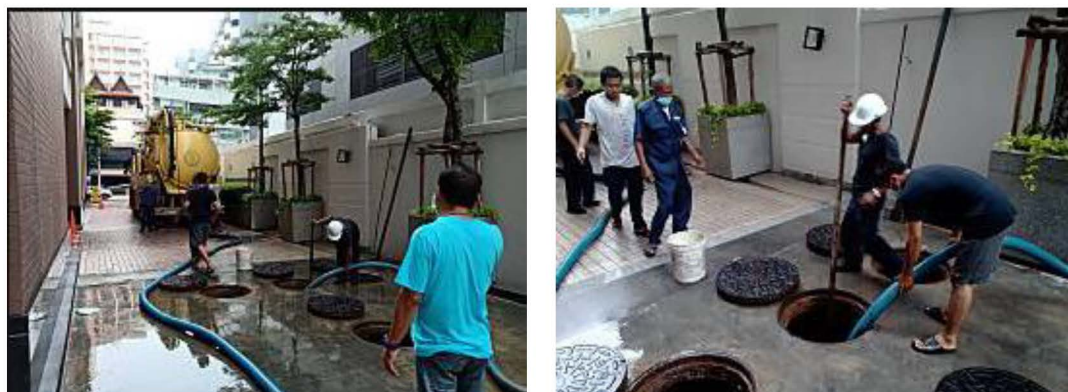
3. จัดให้มีการสูบลากตะกอนส่วนเกินจากระบบบำบัดน้ำเสียไปกำจัดทุกเดือน เพื่อรักษาประสิทธิภาพการทำงานของระบบ	◎ โครงการทำการสูบลากตะกอนส่วนเกินจากระบบบำบัดน้ำเสีย โดยประสานงานสำนักงานเขตเข้ามาสูบลากปีละ 1 ครั้ง ทั้งนี้เนื่องจากปริมาณน้ำเสียที่เข้าระบบบำบัดมีปริมาณต่ำ ทำให้ตะกอนที่เกิดขึ้นมีปริมาณต่ำกว่าที่คาดการณ์ไว้ ทำให้การสูบลากเป็นประจำทุกเดือนไม่มีความเหมาะสมต่อสถานการณ์ปัจจุบัน ทั้งนี้การสูบลากจะขึ้นอยู่กับปริมาณตะกอนเป็นหลัก	ไม่มี	ภาพที่ 2-8

3. จัดให้มีการสูบกากตะกอนส่วนเกินจากระบบบำบัดน้ำเสียไปกำจัดทุกเดือน เพื่อรักษาประสิทธิภาพการทำงานของระบบ	◎ โครงการทำการสูบกากตะกอนส่วนเกินจากระบบบำบัดน้ำเสีย โดยประสานงานสำนักงานเขตเข้ามาสูบกากตะกอนปีละ 1 ครั้ง ทั้งนี้เนื่องจากปริมาณน้ำเสียที่เข้าระบบบำบัดมีปริมาณต่ำ ทำให้ตะกอนที่เกิดขึ้นมีปริมาณต่ำกว่าที่คาดการณ์ไว้ ทำให้การสูบกากตะกอนเป็นประจำทุกเดือนไม่มีความเหมาะสมต่อสถานการณ์ปัจจุบัน ทั้งนี้การสูบกากตะกอนจะขึ้นอยู่กับปริมาณตะกอนเป็นหลัก	ไม่มี	ภาพที่ 2-8

ภาพที่ 2-8 การสูบน้ำจากตะกอนส่วนเกินจากระบบบำบัดน้ำเสีย

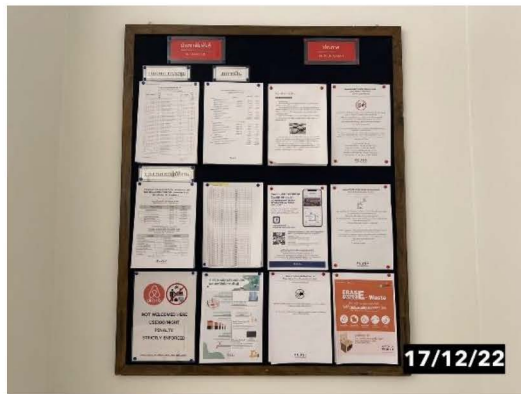
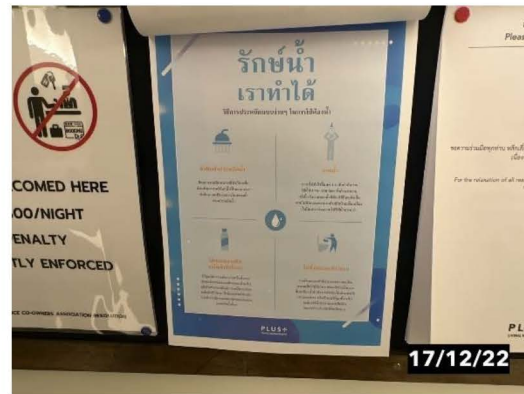
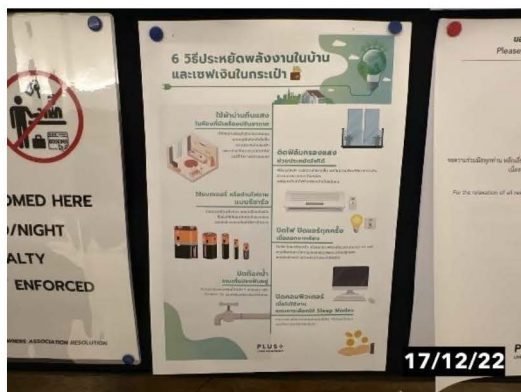
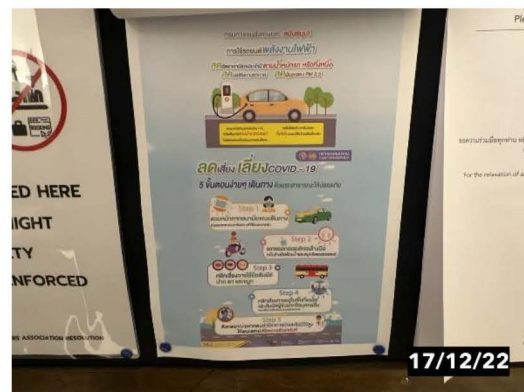
2. รณรงค์ให้ผู้อยู่อาศัยใช้น้ำอย่างประหยัด	✓ โครงการมีติดป้ายรณรงค์การประหยัดน้ำที่บอร์ดประชาสัมพันธ์ของโครงการ และพื้นที่ห้องน้ำส่วนกลางของโครงการ	ไม่มี	ภาพที่ 2-9

2. รณรงคิให้ผู้อยู่อาศัยใช้ไฟฟ้าอย่างประหยัด	✓ โครงการมีติดป้ายรณรงค์การประหยัดน้ำที่บอร์ดประชาสัมพันธ์ของโครงการ และพื้นที่ห้องน้ำส่วนกลางของโครงการ	ไม่มี	ภาพที่ 2-9

4. รณรงค์ให้ผู้อยู่อาศัยใช้ระบบขนส่งมวลชน โดยการรับตัวเดือนหรือตัวที่มีการส่งเสริมการขายมาให้กับผู้พักอาศัยโดยตรง	✓ โครงการมีการประชาสัมพันธ์ให้ผู้พักอาศัยใช้ระบบขนส่งมวลชนแต่อย่างใด	ไม่มี	ภาพที่ 2-9

ภาพที่ 2-9 ป้ายรณรงค์พื้นที่ส่วนกลาง เช่นประหยัดน้ำ ประหยัดไฟ และส่งเสริมให้ใช้ขนส่งมวลชน

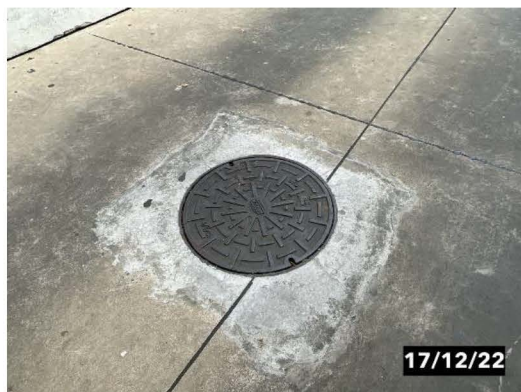
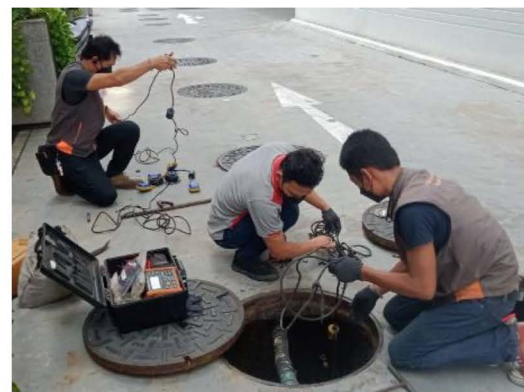
3.3 การระบายน้ำ	1. โครงการได้จัดเตรียมบ่อหน่วงน้ำจำนวน 1 บ่อ ขนาดความจุ 75.2 ลบ.ม. ฝังอยู่ใต้ดินบริเวณทางวิ่งรถยนต์ของโครงการ โดยการระบายน้ำจากบ่อหน่วงน้ำ เมื่อฝนตกจะถูกจำกัดการระบายน้ำด้วยเครื่องสูบน้ำด้วยเครื่องสูบน้ำ ซึ่งติดตั้งไว้จำนวน 2	✓ โครงการมีบ่อหน่วงน้ำจำนวน 1 บ่อ ฝังอยู่ใต้ดินบริเวณทางวิ่งรถยนต์ของโครงการ โดยตำแหน่งและขนาดเป็นไปตามที่มาตรการกำหนด	ไม่มี	ภาพที่ 2-10

ภาพที่ 2-10 บ่อหนองน้ำและการบำรุงรักษา

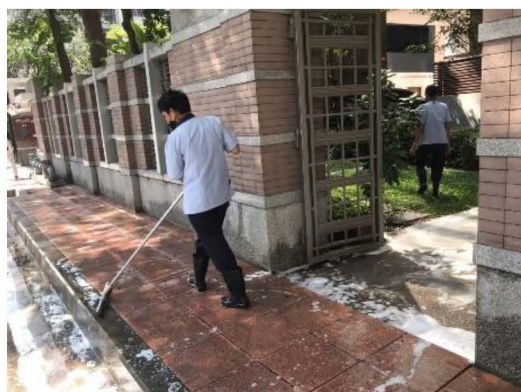
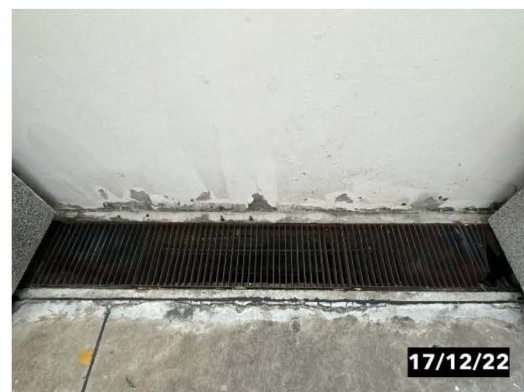
2. หมั่นตรวจสอบดูแลบ่อกักของระบบระบายน้ำ เพื่อป้องกันมิให้มีการสะสมของตะกอนดินในบ่อกักที่เป็นสาเหตุให้เกิดการอุดตันซึ่งเป็นอุปสรรคในการระบายน้ำ	✓	โครงการมีการตรวจสอบ ดูแลบ่อกักของระบบระบายน้ำเป็นประจำทุก 2 เดือน พร้อมทั้งมีการขุดลอกตามความเหมาะสม	ไม่มี	ภาพที่ 2-11

ภาพที่ 2-11 การดูแลบ่อพักน้ำและรางระบายน้ำ

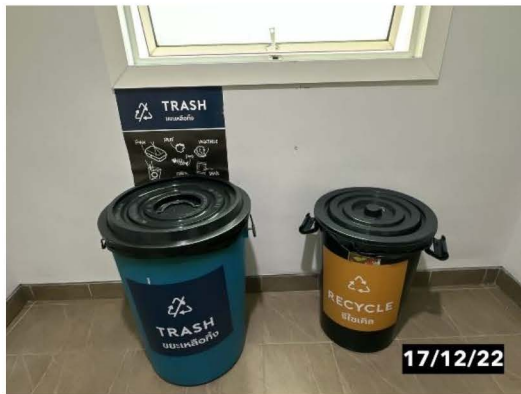
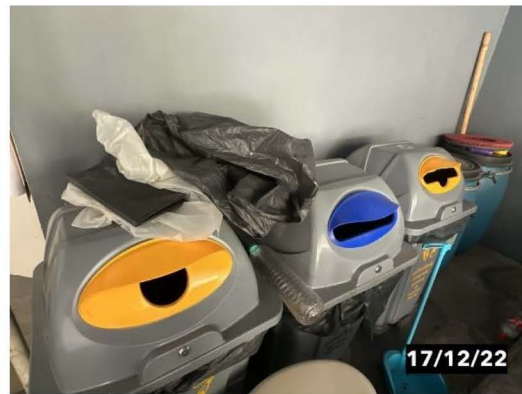
3.4 การจัดการมูลฝอย	1. จัดให้มีถังขยะในแต่ละชั้นของอาคารให้เพียงพอต่อปริมาณขยะที่เกิดขึ้น	✓	โครงการจัดให้มีบริเวณถังเก็บขยะของแต่ละชั้นเป็นที่ตั้งของถังขยะประจำชั้น โดยแต่ละชั้นจะมีถังขยะจำนวน 2 ถัง แบ่งเป็นถังขยะเปียกและถังขยะแห้ง อย่างละ 1 ถัง โดยแต่ละถังมีขนาดเพียงพอที่จะรองรับมูลฝอยที่เกิดขึ้นในแต่ละวัน	ไม่มี	ภาพที่ 2-12

2. จัดให้มีพนักงานทำความสะอาด เพื่อทำหน้าที่ในการรวบรวมขยะจากห้องพักขยะแต่ละชั้นและบริเวณต่างๆในโครงการ โดยรวบรวมขยะแห้งและเปียกใส่ถุงดำแล้วมัดปากถุงให้แน่น โดยติดฉลากบอกประเภทขยะในถุง ส่วนขยะอันตรายจะรวบรวมใส่ถุงสีส้ม ซึ่งมีตัวอักษร "ขยะอันตราย" แล้วนำไปรวมไว้ยังห้องพักขยะรวม เพื่อให้รถเก็บขนขยะของสำนักงานเขตคลองเตย มารับไปกำจัดต่อไป	✓	พนักงานทำความสะอาดของโครงการจะทำการเก็บรวบรวมมูลฝอยจากชั้นต่างๆ วันละ 1 ครั้ง เวลาประมาณ 15.00 น. ซึ่งการเก็บขนแต่ละครั้งพนักงานทำความสะอาดมีการปฏิบัติที่สอดคล้องต่อมาตรการทุกประการ	ไม่มี	ภาพที่ 2-12

ภาพที่ 2-12 ถังขยะประจำชั้น และถังขยะลานจอดรถ

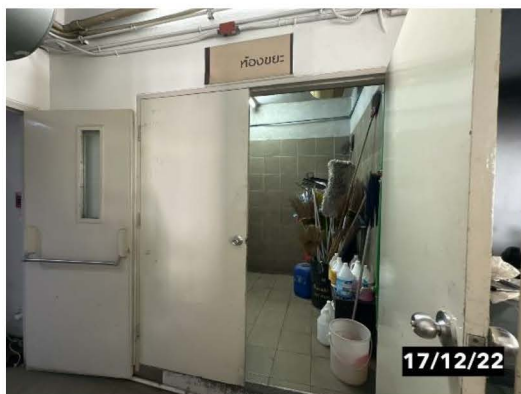
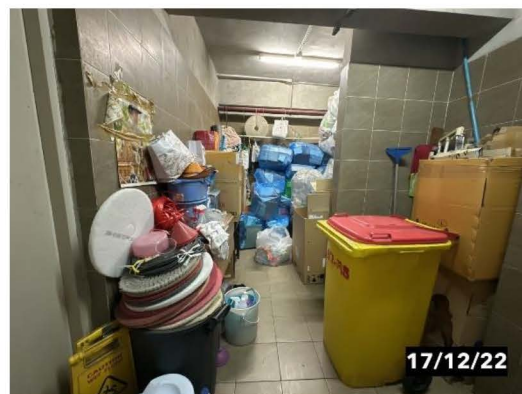
5. จัดให้มีห้องพักขยะรวม ขนาดความจุ 18.75 ลบ.ม. ตั้งอยู่ที่ ชั้นล่างใกล้กับทางวิ่งภายในโครงการ โดยต่อท่อรวบรวมน้ำพัก ขยะเข้าสู่ระบบบำบัดน้ำเสียของโครงการ	✓ ภายในพื้นที่โครงการมีการก่อสร้างห้องพักขยะรวมโดยตำแหน่ง ที่ตั้งคุณลักษณะขนาด และระบบสนับสนุน มีความสอดคล้องต่อ มาตรการ	ไม่มี	ภาพที่ 2-13

ภาพที่ 2-13 ห้องพัสดุโดยรวมของโครงการ

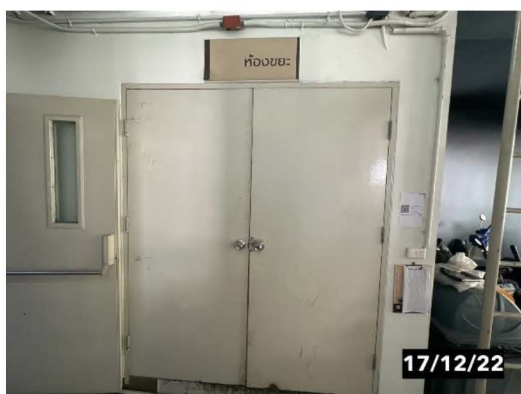
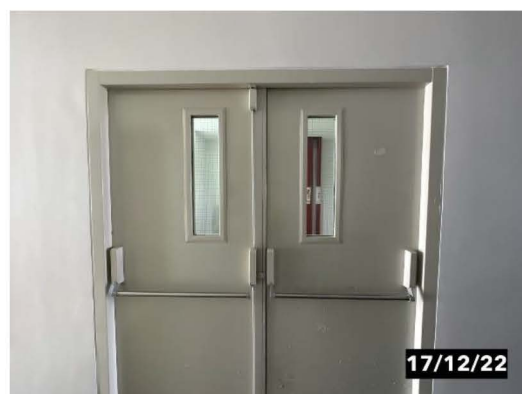
8. ห้องพักขยะรวมจะมีประตูเปิดปิดมิดชิด เพื่อป้องกันกลิ่นเหม็นรบกวนผู้อยู่อาศัย และชุมชนบริเวณใกล้เคียง โดยจะเปิด-ปิด ประตูเฉพาะช่วงที่มีการเก็บขยะเท่านั้น	✓ ประตูห้องพักขยะรวมได้รับการติดตั้งประตูที่มีลักษณะปิดมิดชิด สามารถกันกลิ่น แมลง หรือผู้ที่ไม่เกี่ยวข้องได้อย่างมีประสิทธิภาพ ทั้งนี้พนักงานจะเปิดประตูดังกล่าวก็ต่อเมื่อมีการเก็บขน หรือการซ่อมบำรุงเท่านั้น	ไม่มี	ภาพที่ 2-14

ภาพที่ 2-14 ประตูห้องพัสดุโดยรวมและประตูห้องพัสดุประจำชั้น

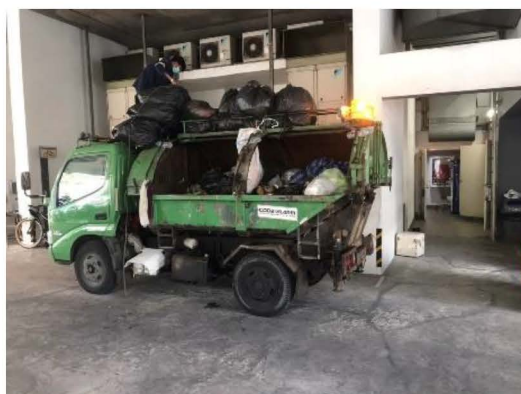
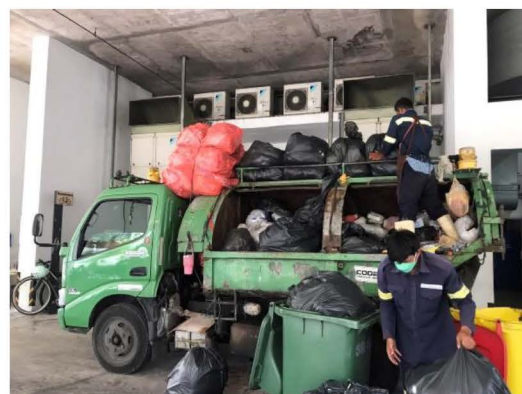
10. ติดตามประสานงานการจัดเก็บขยะของสำนักงานเขตคลองเตยให้มาเก็บขยะจากโครงการอย่างสม่ำเสมอโดยไม่มีการตกค้าง	✓ รถเก็บขยะมูลฝอยจากสำนักงานเขตคลองเตยจะเข้ามาเก็บขยะมูลฝอยเป็นประจำทุกวัน โดยเวลาประมาณ 12.00 น. ประกอบกับทุกครั้งที่มีการจัดเก็บภาวะตกค้างจะได้รับการตรวจสอบโดยพนักงานทำความสะอาดผู้มีหน้าที่รับผิดชอบ ดังนั้นการตกค้างของขยะมูลฝอยจึงมิได้เป็นปัญหาด้านการบริหารจัดการที่มีนัยสำคัญ	ไม่มี	ภาพที่ 2-15

ภาพที่ 2-15 รถเก็บขยะของสำนักงานเขต

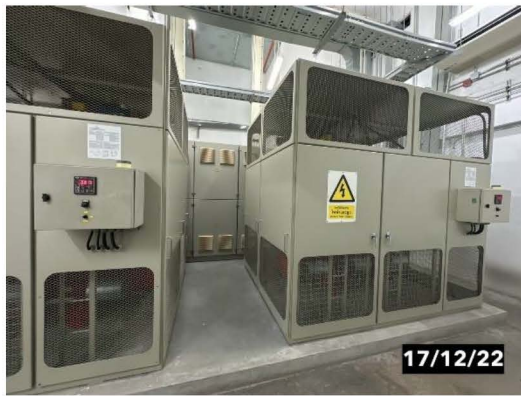
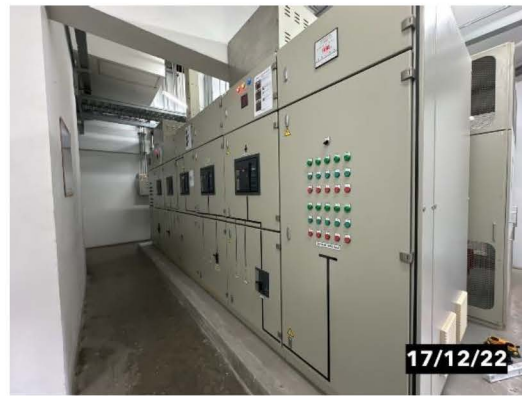
3.5 การใช้ไฟฟ้า	1. จัดให้มีและติดตั้งระบบไฟฟ้าตามที่เสนอในรายละเอียดโครงการทุกประการ	✓ ระบบไฟฟ้าหลักได้รับการติดตั้งสอดคล้องกับรายละเอียดโครงการและมาตรการ	ไม่มี	ภาพที่ 2-16

ภาพที่ 2-16 หม้อแปลงไฟฟ้า/เครื่องกำเนิดไฟฟ้า/ตู้ควบคุมต่างๆ

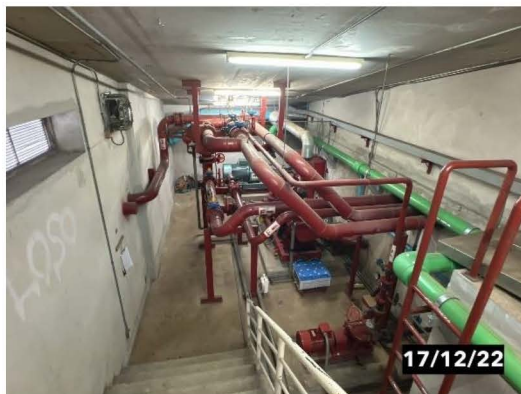
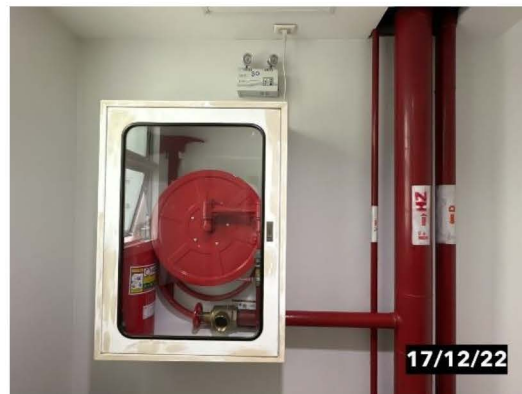
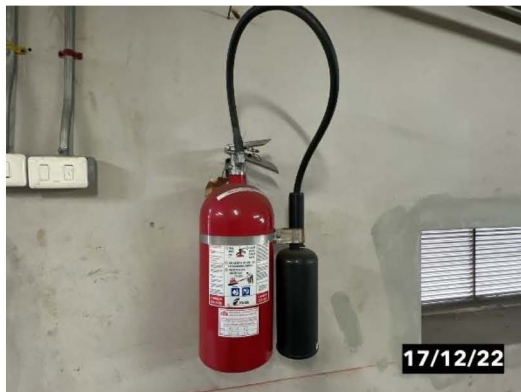
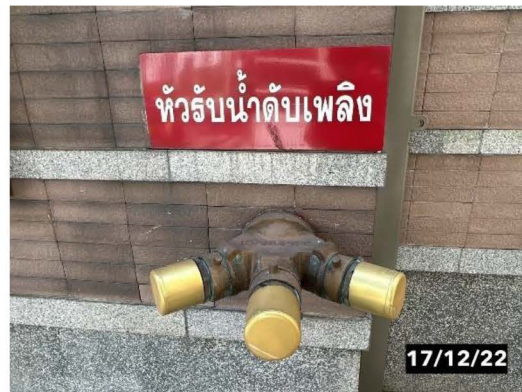
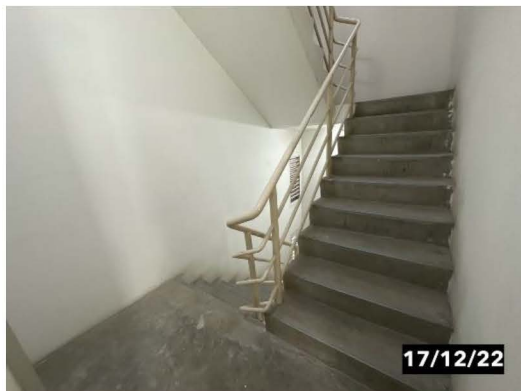
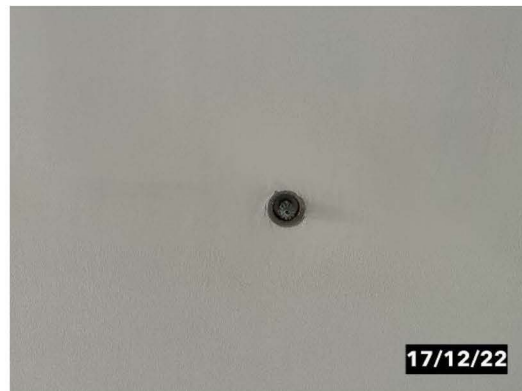
องค์ประกอบทางสิ่งแวดล้อม	มาตรการป้องกันและแก้ไขผลกระทบสิ่งแวดล้อม	ผลการปฏิบัติตามมาตรการ ✓ ปฏิบัติ ✕ ไม่ได้ปฏิบัติ ◎ ไม่มีประสิทธิภาพ ○ ยังไม่ถึงเวลา	ปัญหา อุปสรรค และแนวทางแก้ไข	เอกสารอ้างอิง
	ระบบป้องกันอัคคีภัย <ul style="list-style-type: none"> - ปริมาณน้ำสำรองเพื่อการดับเพลิง 180 ลบ.ม. - เครื่องสูบน้ำดับเพลิงชนิดเครื่องยนต์ดีเซล อัตราการสูบน้ำ 2.8 ลบ.ม./นาที่ จำนวน 2 เครื่อง (สำหรับพื้นที่ Low Zone 1 เครื่อง และพื้นที่ High Zone 1 เครื่อง) - ระบบท่อเย็น ใช้ท่อเย็นที่มีขนาดเส้นผ่าศูนย์กลาง 6 นิ้ว จำนวน 4 ท่อ (สำหรับพื้นที่ Low Zone 2 ท่อ และพื้นที่ High Zone 2 ท่อ) - ตู้เก็บสายฉีดน้ำดับเพลิงพร้อมอุปกรณ์ (FHC) จำนวน 39 ตู้ - ถังดับเพลิงเคมี ชนิด A-B-C ขนาด 2.5 x 2.5 x 6 นิ้ว พร้อม Check Valve จำนวน 2 ชุด ตั้งอยู่บริเวณด้านทิศตะวันออกของอาคาร - ระบบดับเพลิงอัตโนมัติ (Sprinkler System) จะติดตั้งไว้ภายในห้องพักอาศัย และบริเวณต่างๆ ทั่วทั้งอาคาร - บันไดหนีไฟ ประกอบด้วย <ul style="list-style-type: none"> ○ บันได 1 ขึ้นจากชั้นล่าง - ชั้นหลังคา มีขนาดกว้าง 1.5 ม. ○ บันได 2 ขึ้นจากชั้นล่าง - ชั้นหลังคา มีขนาดกว้าง 1 ม. ○ บันได 5 และ 6 ขึ้นจากชั้นหลังคา - พื้นที่หนีไฟทางอากาศมีขนาดกว้าง 1.2 ม. 	✓ คุณสมบัติ จำนวน และตำแหน่งการติดตั้ง ของอุปกรณ์ เครื่องจักร และระบบสนับสนุนที่ใช้ในระบบป้องกันอัคคีภัยของโครงการได้รับการคัดเลือกและติดตั้งให้สอดคล้องต่อข้อกำหนดของกรุงเทพมหานคร และกฎกระทรวงที่ออกตามพระราชบัญญัติควบคุมอาคาร พ.ศ.2522 ทั้งนี้ อุปกรณ์ประกอบอาคารที่เกี่ยวข้องกับความปลอดภัยของโครงการได้รับการตรวจสอบจากเจ้าหน้าที่รัฐ ก่อนเปิดใช้อาคาร	ไม่มี	ภาพที่ 2-17 ภาคผนวก 2

ภาพที่ 2-17 ระบบป้องกันอัคคีภัย

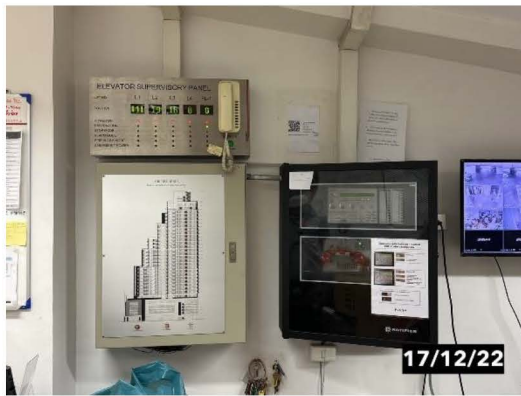
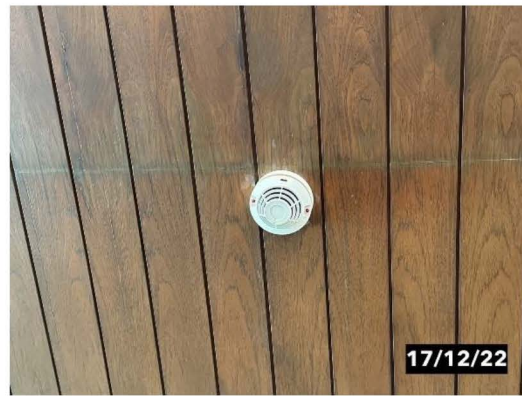
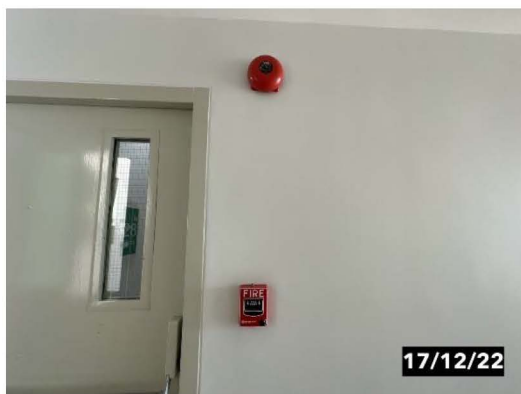
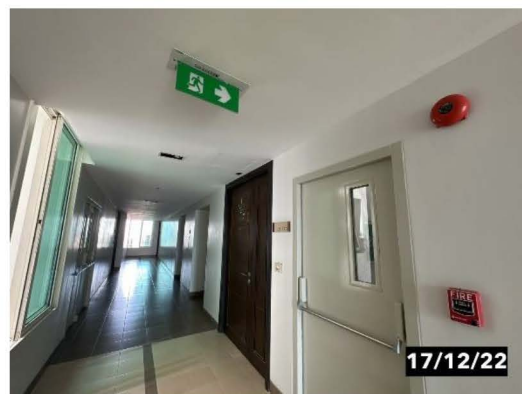
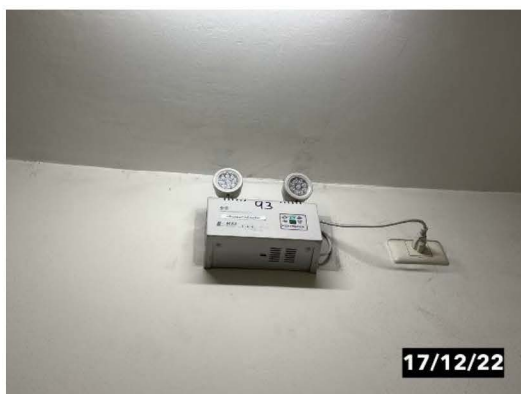
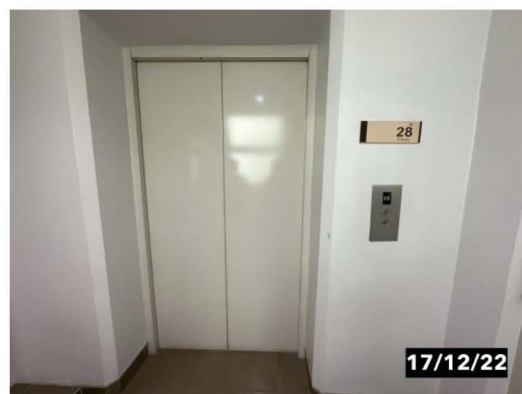
องค์ประกอบทาง สิ่งแวดล้อม	มาตรการป้องกันและแก้ไขผลกระทบสิ่งแวดล้อม	ผลการปฏิบัติตามมาตรการ ✓ ปฏิบัติ ✕ ไม่ได้ปฏิบัติ ◎ ไม่มีประสิทธิภาพ ○ ยังไม่ถึงเวลา	ปัญหา อุปสรรค และแนวทางแก้ไข	เอกสารอ้างอิง
	ระบบเตือนอัคคีภัย - Fire Alarm Control Panel : FCP เป็นจุดศูนย์รวมการรับ-ส่งสัญญาณเพื่อแจ้งเหตุให้ทราบทั่วทั้งอาคาร - Smoke Detector ติดตั้งภายในอาคาร บริเวณสำนักงาน, ห้องออกกำลังกาย, ห้องเครื่องกำเนิดไฟฟ้า, ทางเดินและโถงลิฟต์ จำนวนทั้งสิ้น 712 จุด - เครื่องตรวจจับความร้อน (Heat Detector) จะติดตั้งบริเวณครัวของห้องพักและบริเวณห้องน้ำรวมที่ชั้น 6 จำนวนทั้งสิ้น 186 จุด - อุปกรณ์ส่งสัญญาณเตือนภัย (Alarm Bell) จะติดตั้งอยู่ภายในอาคาร บริเวณโถงบันไดหลัก และบันไดหนีไฟของทุกชั้นจำนวนทั้งสิ้น 124 จุด - เครื่องแจ้งเหตุโดยใช่มือดึง สำหรับส่งสัญญาณเตือนภัย (Manual Station) จะติดตั้งอยู่บริเวณเดียวกับ Alarm Bell จำนวนทั้งหมด 124 จุด	✓ โครงการจัดให้มีแผงควบคุมควบคุม (Fire Alarm Control Panel : FCP) เครื่องตรวจจับควัน (Smoke Detector) เครื่องตรวจจับความร้อน (Heat Detector) กริ่งสัญญาณเตือนภัย (Alarm Bell) และเครื่องแจ้งเหตุโดยใช่มือดึง (Manual Full Down Station) เป็นไปตามที่กำหนด	ไม่มี	ภาพที่ 2-18

ภาพที่ 2-18 ระบบเตือนอัคคีภัย

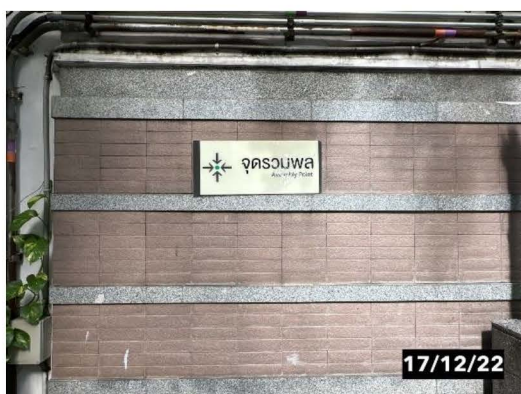
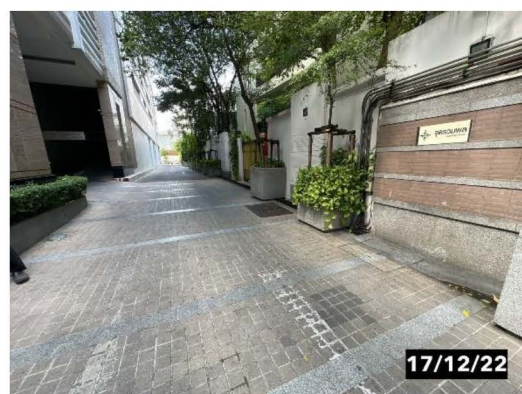
2. จัดให้มีจุดรวมคนเบื้องต้นภายในโครงการบริเวณพื้นที่ว่างด้านทิศเหนือของโครงการ	✓ โครงการมีจุดรวมคนเบื้องต้นใกล้เคียงกับบริเวณที่ระบุในมาตรการบริเวณทิศเหนือของพื้นที่โครงการ	ไม่มี	ภาพที่ 2-19

ภาพที่ 2-19 จุดรวมพล

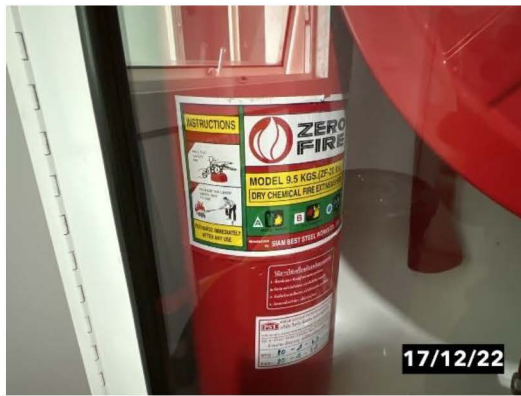
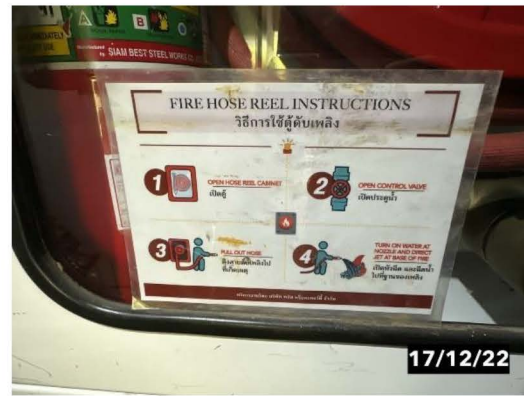
3. ติดป้ายแนะนำการใช้อุปกรณ์แต่ละตัวไว้บริเวณที่อุปกรณ์ติดตั้งอยู่เพื่อให้ผู้อยู่อาศัยที่อยู่ใกล้ที่เกิดเหตุสามารถใช้ได้ทันที	✓ บริเวณที่มีการติดตั้งอุปกรณ์ป้องกันและระงับอัคคีภัย มีการติดป้ายแนะนำการใช้อุปกรณ์เป็นที่เรียบร้อยแล้ว ทั้งนี้อุปกรณ์บางชนิดมีการติดตั้งวิธีการใช้บริเวณที่เป็นฉลากหรือข้อมูลของอุปกรณ์อยู่แล้ว	ไม่มี	ภาพที่ 2-20

ภาพที่ 2-20 ป้ายแนะนำการใช้อุปกรณ์ระงับอัคคีภัย

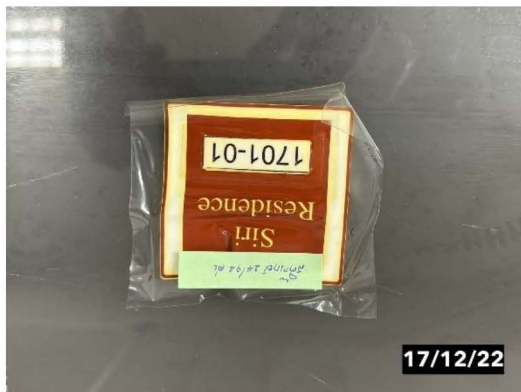
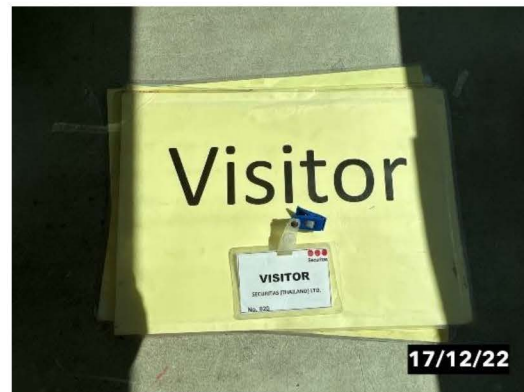
3. จัดทำสติกเกอร์เพื่อแบ่งแยกระหว่างรถผู้พักอาศัยของโครงการกับรถของผู้ที่ใช้ถนนสาธารณะจ่ายออมอย่างชัดเจน	✓ โครงการได้จัดให้มีระบบสติกเกอร์ติดรถยนต์และบัตรอนุญาตผ่านเข้า-ออกโครงการเพื่อแบ่งแยกระหว่างรถผู้พักอาศัยของโครงการกับรถของผู้ที่ใช้ถนนสาธารณะจ่ายออมอย่างชัดเจน	ไม่มี	ภาพที่ 2-21

ภาพที่ 2-21 สติ๊กเกอร์ติดรถยนต์ และบัตรคีย์การ์ด

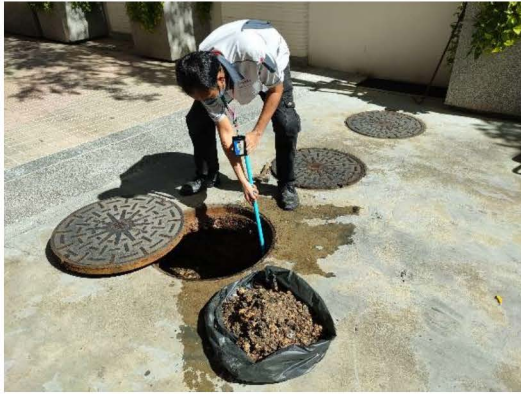
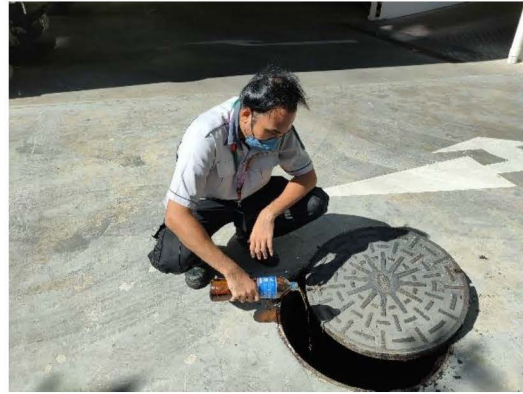
4. ทำการตัดกากไขมันในบ่อดักไขมันเป็นประจำทุกสัปดาห์	✓ โครงการจัดเจ้าหน้าที่ตรวจสอบบ่อดักไขมันเป็นประจำ และจะดำเนินการตัดไขมันตามความเหมาะสมของปริมาณไขมันที่เกิดขึ้น	ไม่มี	ภาพที่ 2-23
2 ทรัพยากรสิ่งแวดล้อมทางนิเวศวิทยา

4. ทำการตัดกากไขมันในบ่อดักไขมันเป็นประจำทุกสัปดาห์	✓ โครงการจัดเจ้าหน้าที่ตรวจสอบบ่อดักไขมันเป็นประจำ และจะดำเนินการตัดไขมันตามความเหมาะสมของปริมาณไขมันที่เกิดขึ้น	ไม่มี	ภาพที่ 2-23

ภาพที่ 2-23 ช่างอาคารตรวจสอบบ่อดักไขมัน และทำความสะอาด
