ผลการปฏิบัติตามมาตรการป้องกันและแก้ไขผลกระทบสิ่งแวดล้อม

บริษัท เพปเพิล เบ (ประเทศไทย) จำกัด เป็นผู้พัฒนาโครงการ THE MET (ชื่อเดิม โครงการ อาคารชุดพักอาศัย 129 สาทร์ใต้) ปัจจุบันโครงการฯ ดำเนินการก่อสร้างแล้วเสร็จ และได้มีการจัดตั้งนิติบุคคลอาคารชุดเข้ามาบริหารจัดการ โดยตัวโครงการเป็นอาคารชุดพักอาศัยขนาด 370 ยูนิต สูง 66 ชั้น (ความสูง 230 เมตร) จำนวน 1 อาคาร บนพื้นที่ 7 ไร่ 40.012 ตารางวา หรือ 11,360.05 ตร.ม. โดยโครงการได้รับความเห็นชอบรายงาน EIA จากสำนักงานนโยบายและแผนทรัพยากรธรรมชาติและสิ่งแวดล้อม ตามหนังสือที่ ทส 1009/5454 ลงวันที่ 28 พฤษภาคม 2547 และได้กำหนดมาตรการป้องกันและแก้ไขผลกระทบสิ่งแวดล้อม และมาตรการติดตามตรวจสอบผลกระทบสิ่งแวดล้อม เพื่อเป็นแนวทางให้โครงการปฏิบัติ รวมไปถึงเสนอรายงานผลการปฏิบัติตามมาตรการต่อหน่วยงานอนุญาต หน่วยงานที่เกี่ยวข้อง และสำนักงานนโยบายและแผนทรัพยากรธรรมชาติและสิ่งแวดล้อม (สน.) ทุก 6 เดือน

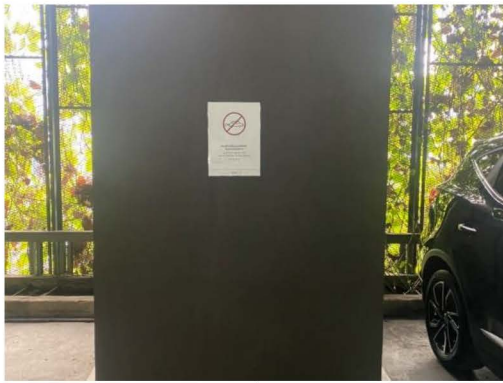
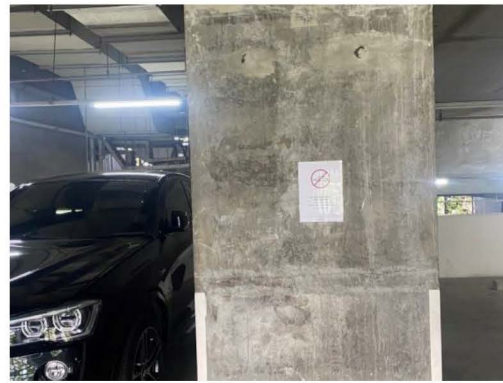
ภาพที่ 2-1 ป้ายห้ามติดเครื่องยนต์ขณะจอด บริเวณที่จอดรถ

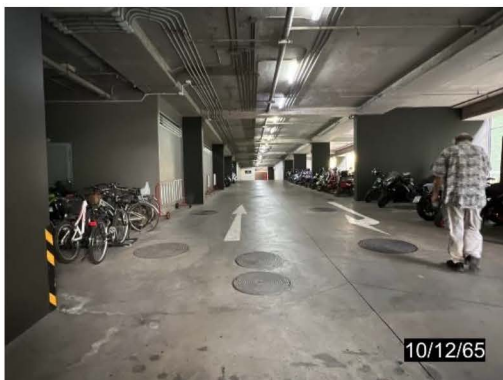
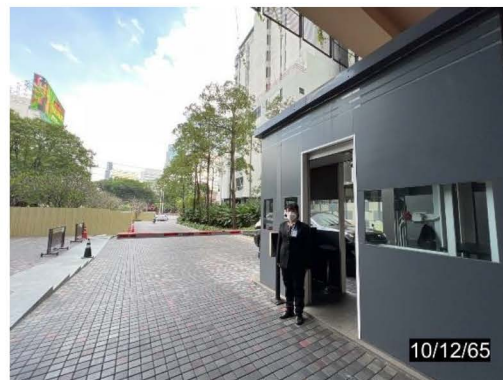
ภาพที่ 2-2 เจ้าหน้าที่อำนวยความสะดวกจราจร

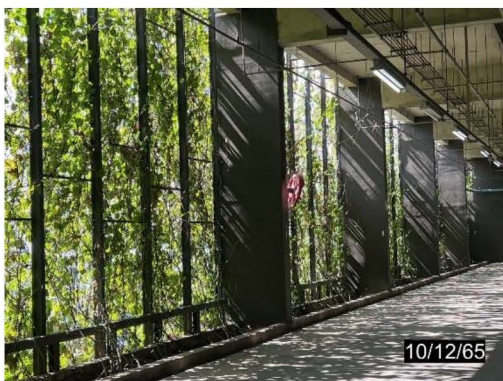
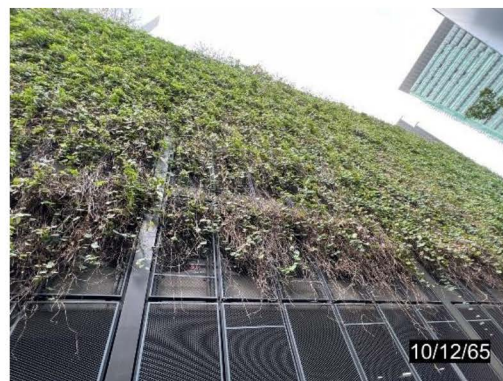
ภาพที่ 2-3 ไม้เลื้อยบริเวณผนังของอาคารจอดรถ ตั้งแต่ชั้นที่ 2-8

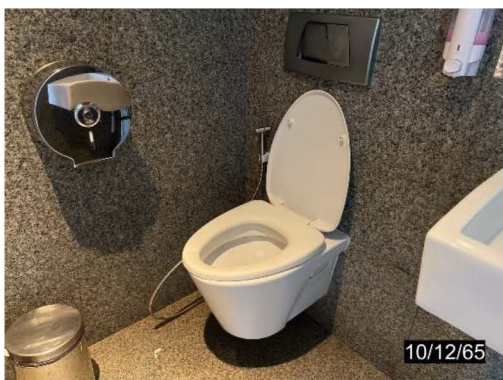
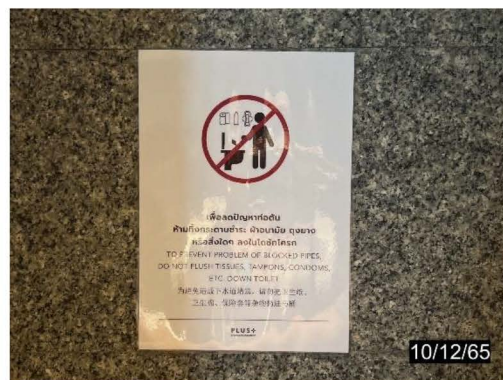
ภาพที่ 2-4 สุขภัณฑ์ประหยัสน้ำและป้ายรณรงค์ไม่ทิ้งสิ่งของลงชักโครก

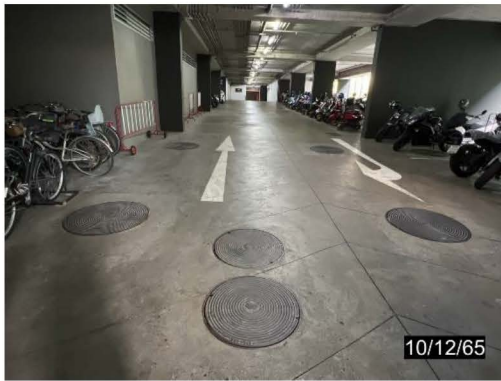
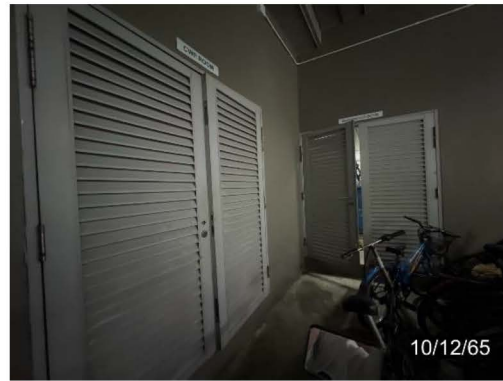
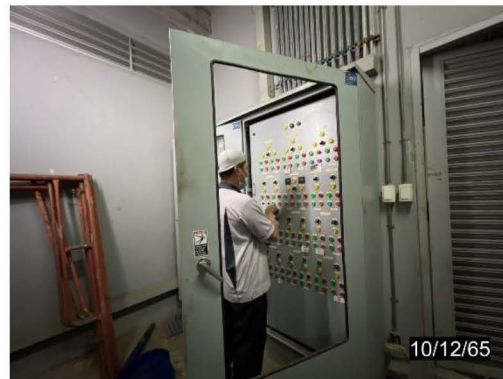
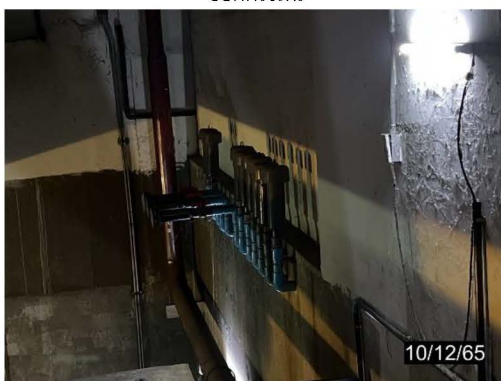
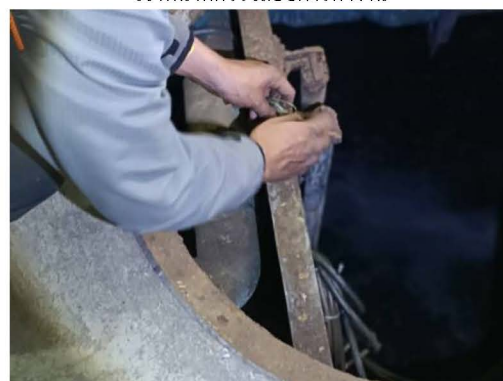
ภาพที่ 2-5 ระบบบำบัดน้ำเสียและเจ้าหน้าที่ตรวจสอบการทำงานของระบบบำบัดน้ำเสีย

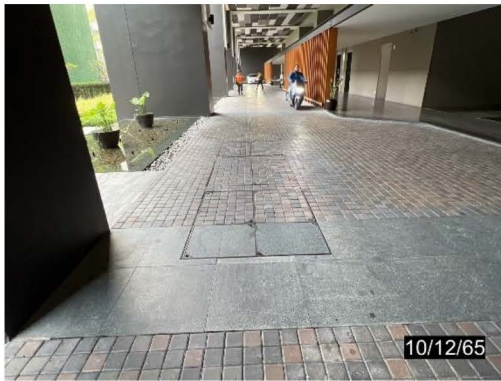
ภาพที่ 2-6 ที่ตั้งบ่อหน่วงน้ำและตู้ควบคุมปั๊มสูบน้ำบ่อหน่วงน้ำ

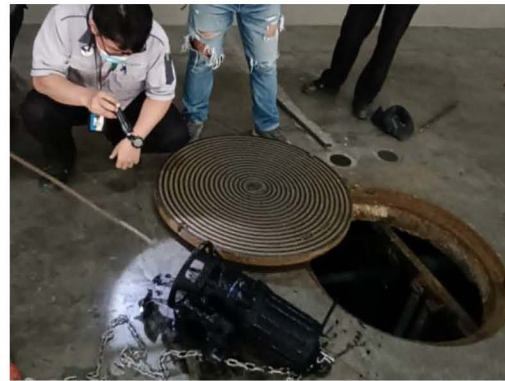
ภาพที่ 2-7 ตรวจสอบบ่อหน่วงน้ำภายในโครงการ

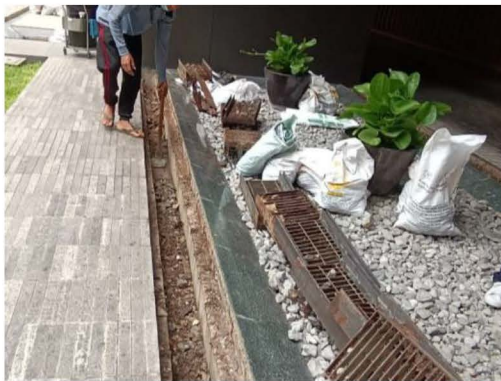
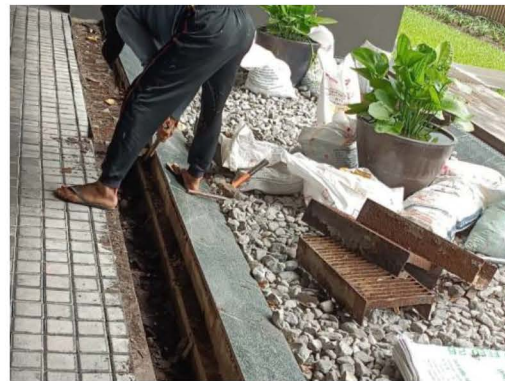
ภาพที่ 2-8 ขุดลอกท่อระบายน้ำภายในบริเวณโครงการ

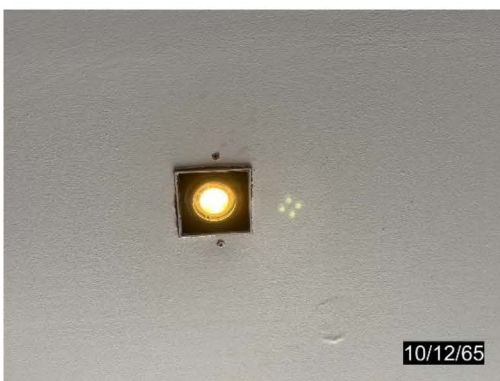
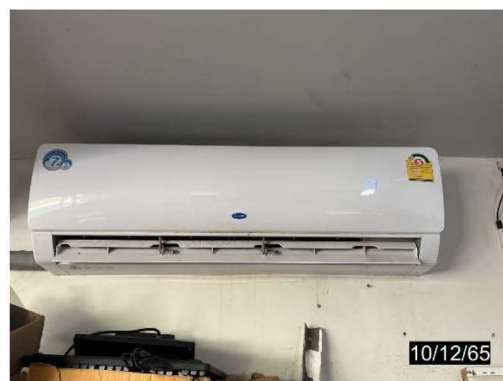
ภาพที่ 2-11 หลอดไฟประหยัดพลังงานและเครื่องปรับอากาศเบอร์ 5

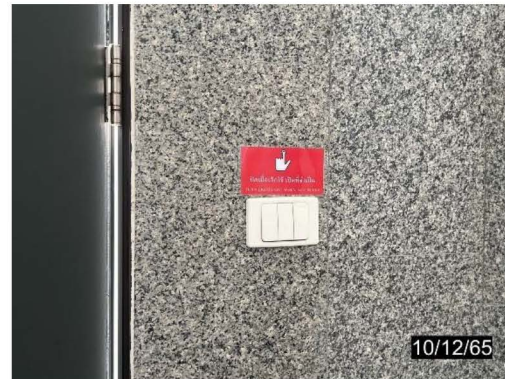
ภาพที่ 2-12 ป้ายรณรงค์ประหยัดพลังงานภายในพื้นที่โครงการ

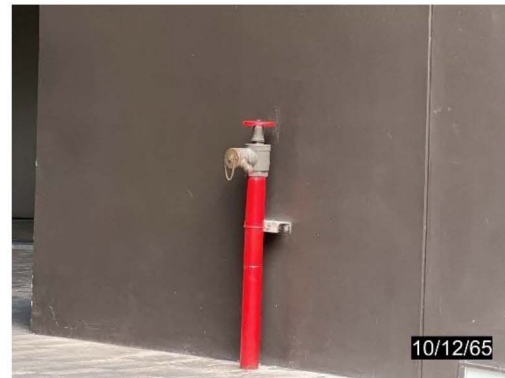
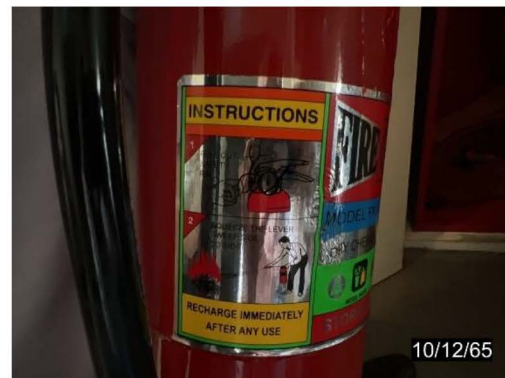
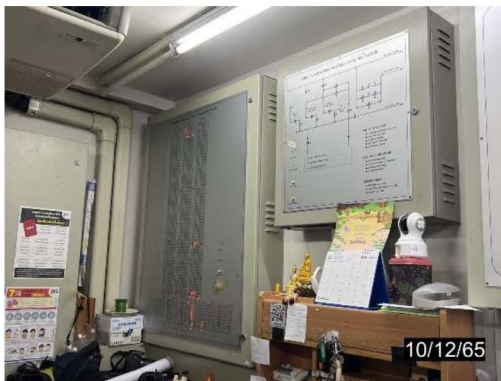
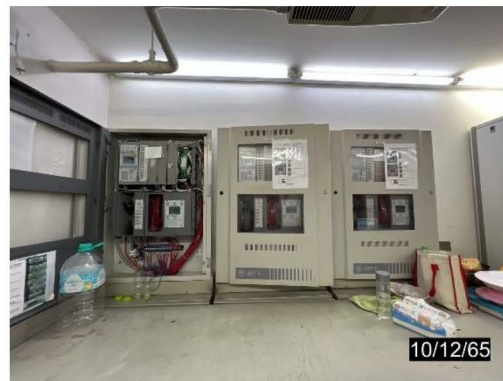
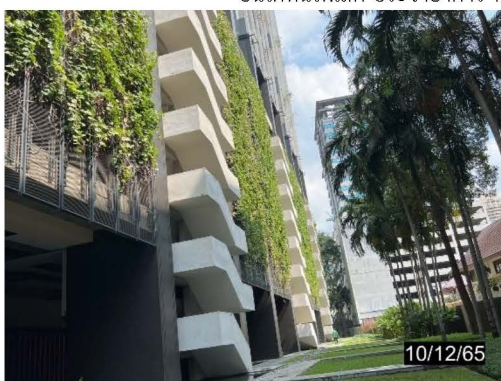
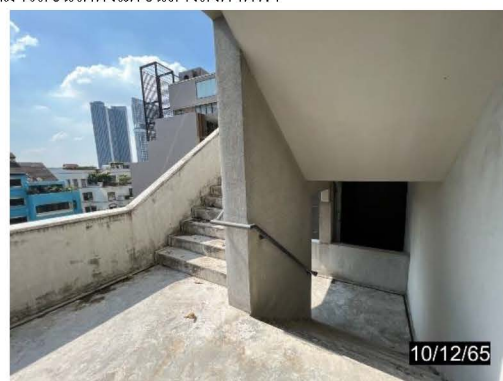
ภาพที่ 2-13 ระบบป้องกันอัคคีภัยและระบบเตือนภัยภายในโครงการ

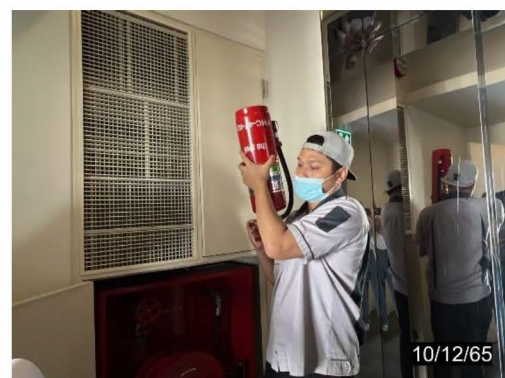
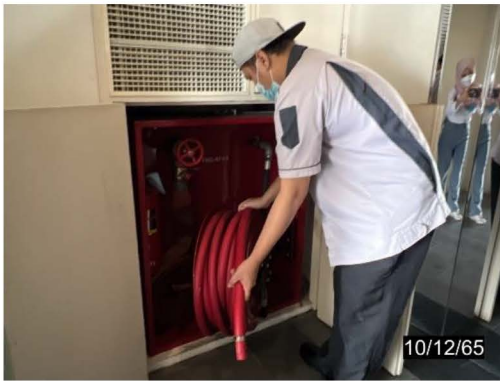
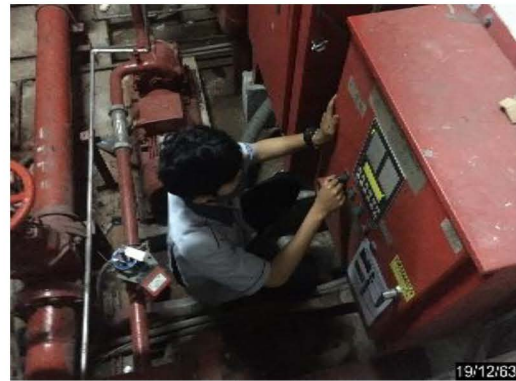
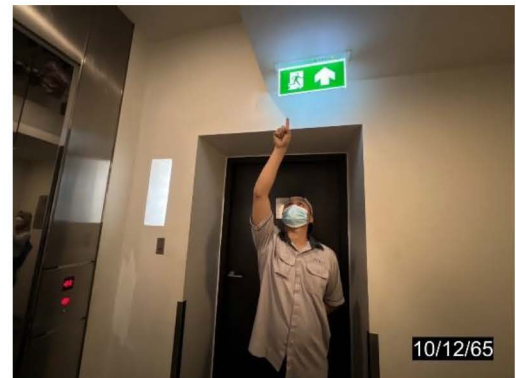
ภาพที่ 2-14 เจ้าหน้าที่ตรวจสอบระบบป้องกันและเตือนอัคคีภัย

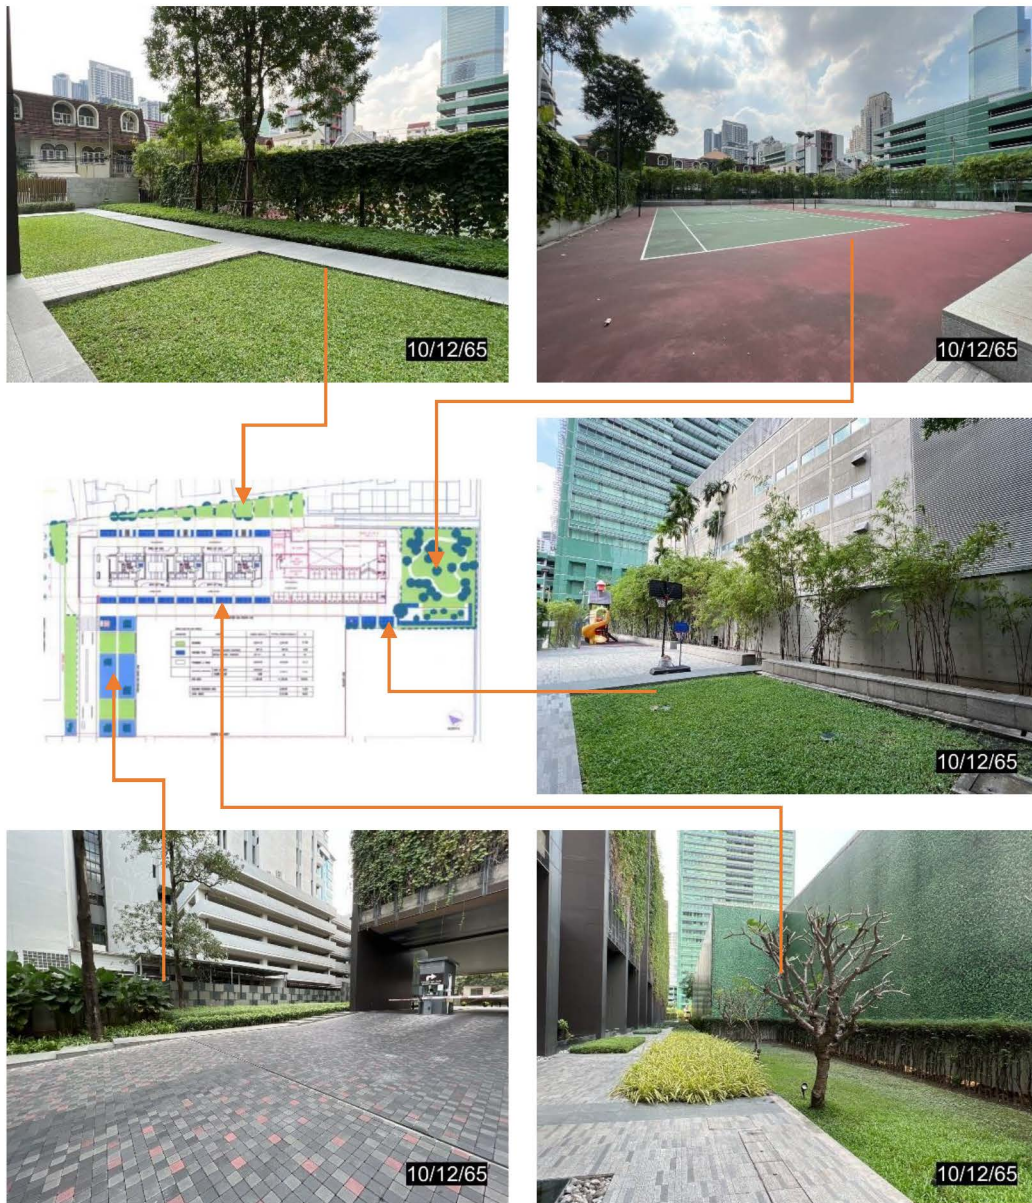
ภาพที่ 2-15 ที่ว่างรอบโครงการและพื้นที่สีเขียว

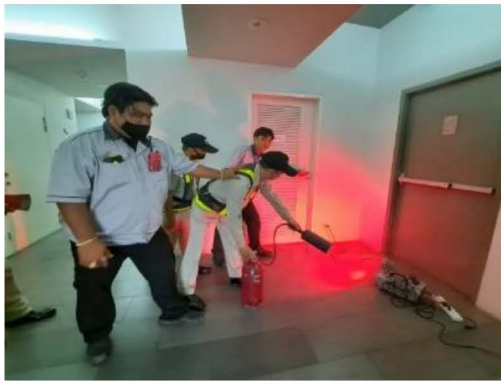
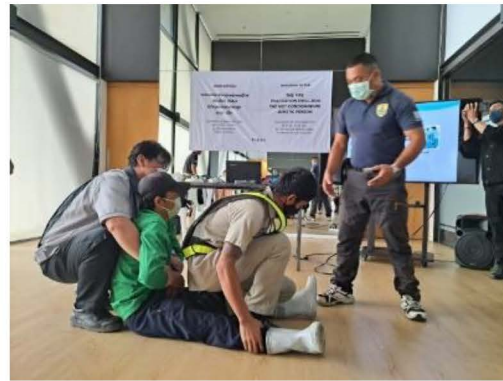
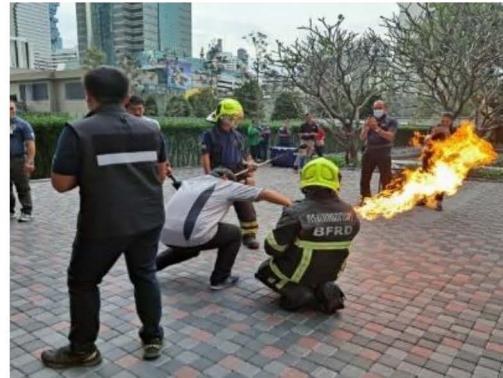
จัดให้มีการอบรมความรู้เบื้องต้นเกี่ยวกับการป้องกันอัคคีภัยปีละ 1 ครั้ง ให้กับพนักงานของอาคารและผู้พักอาศัยภายในอาคาร ทั้งนี้การอบรมดังกล่าว จะมีการชี้แจงรายละเอียดเกี่ยวกับการสังเกตควันไฟ การแยกประเภทของเพลิงการดับไฟโดยใช้อุปกรณ์ดับเพลิงชนิดต่างๆ รวมทั้งข้อปฏิบัติเมื่อเกิดเหตุเพลิงไหม้	○ โครงการจัดให้มีการซ้อมดับเพลิงและฝึกซ้อมอพยพหนีไฟ ปีละ 1 ครั้ง แต่ปัจจุบันด้วยสถานการณ์โควิด ทำให้ยังไม่ได้ซ้อมดับเพลิงและฝึกซ้อมอพยพหนีไฟ		ภาพที่ 2-19 ภาคผนวก 6
	จัดให้มีการฝึกซ้อมผจญเพลิงและอพยพคนปีละ 1 ครั้ง โดยมีการชี้แจงถึงขั้นตอนในการปฏิบัติเมื่อเกิดเหตุเพลิงไหม้ รวมทั้งสาธิตการใช้อุปกรณ์ดับเพลิงต่างๆ ที่มีอยู่ เพื่อให้พนักงานและผู้พักอาศัยมีความคุ้นเคยกับอุปกรณ์ดังกล่าวเมื่อมีเหตุเพลิงไหม้	○ โครงการจัดให้มีการซ้อมดับเพลิงและฝึกซ้อมอพยพหนีไฟ ปีละ 1 ครั้ง แต่ปัจจุบันด้วยสถานการณ์โควิด ทำให้ยังไม่ได้ซ้อมดับเพลิงและฝึกซ้อมอพยพหนีไฟ		ภาพที่ 2-19 ภาคผนวก 6

ภาพที่ 2-19 การซ้อมดับเพลิงและอพยพหนีไฟประจำปี

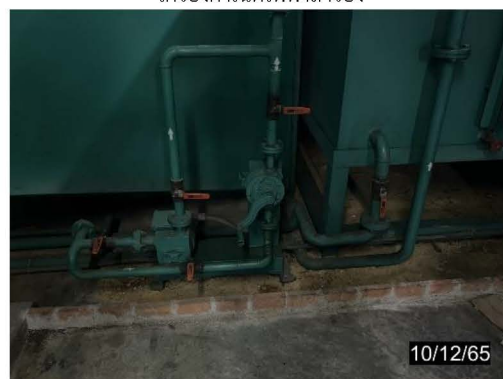
ภาพที่ 2-28 ห้องเครื่องกำเนิดไฟฟ้าสำรองและถังเก็บน้ำมันดีเซล

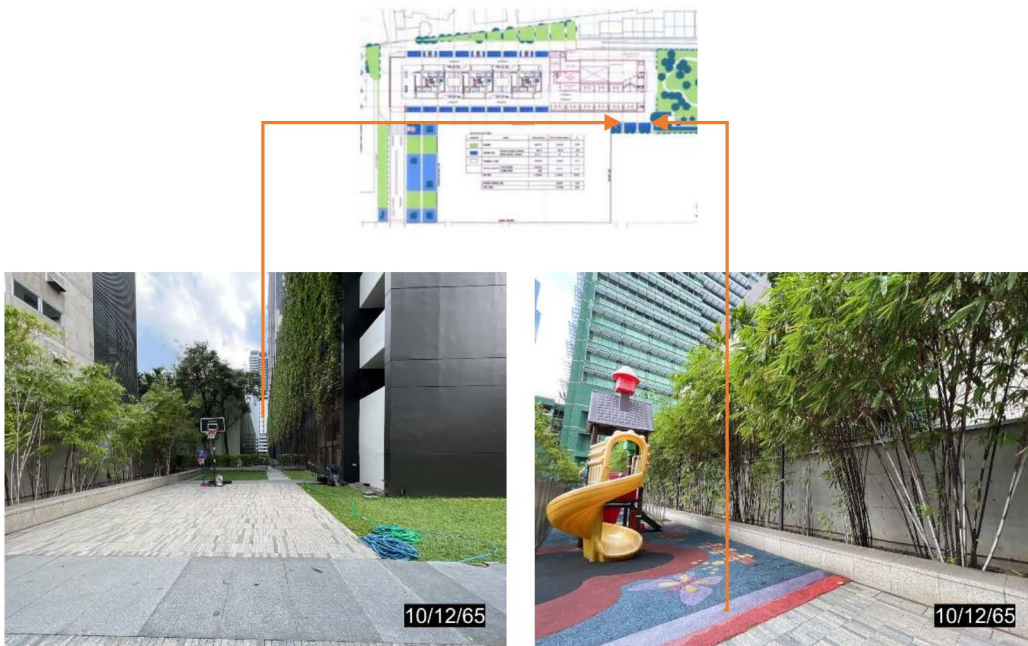
ภาพที่ 2-30 บ่อน้ำประดับที่เปลี่ยนเป็นพื้นที่สีเขียว
