### บทที่ 3

ผลการติดตามตรวจสอบคุณภาพสิ่งแวดล้อม

โครงการเหมืองแร่ใยหินและแร่ดินอุตสาหกรรมชนิดดินซีเมนต์ ประทานบัตรที่ 33116/16434 (คำขอประทานบัตรที่ 3/2555) ของบริษัทปูนซีเมนต์ไทย (ทุ่งสง) จำกัด ตั้งอยู่บริเวณหมู่ที่ 5 และหมู่ที่ 10 ตำบลไม้เรียง อำเภอนาวัง จังหวัดนครศรีธรรมราช ทั้งนี้โครงการได้ดำเนินการตามมาตรการติดตามตรวจสอบคุณภาพสิ่งแวดล้อมและทำการสรุปผลการดำเนินการติดตามตรวจสอบคุณภาพสิ่งแวดล้อม โดยระหว่างเดือนกรกฎาคม-ธันวาคม 2565 ซึ่งครอบคลุมปัจจัยทางสิ่งแวดล้อม ได้แก่

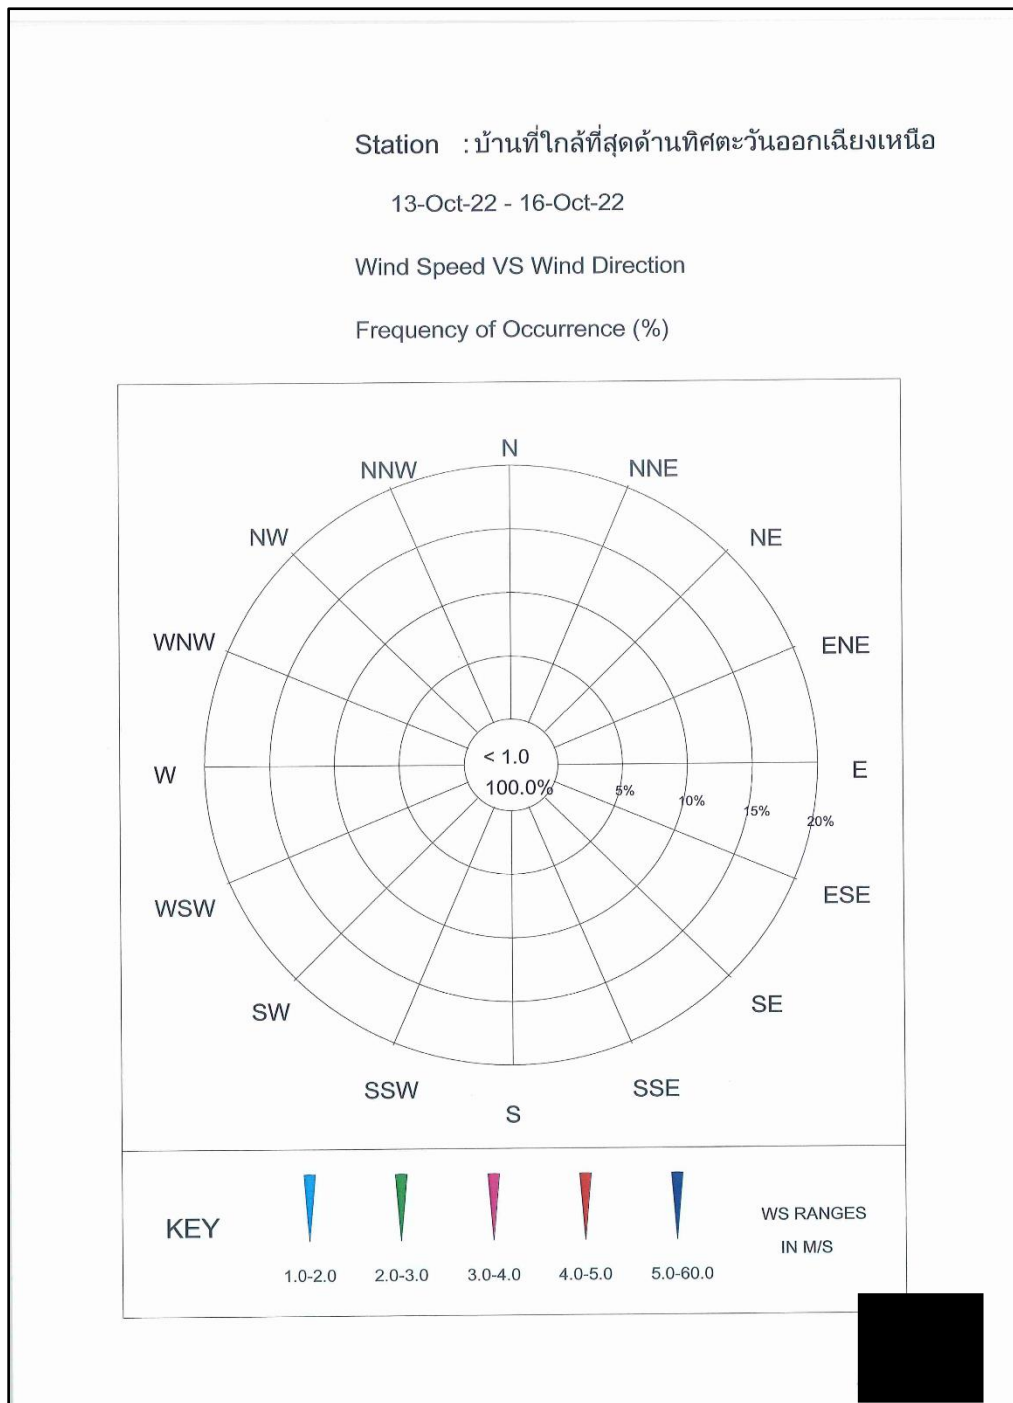
ภาพที่ 3.5 Wind Rose Diagram บ้านที่ใกล้ที่สุดด้านทิศตะวันออกเฉียงเหนือ

บ้านที่ใกล้ที่สุดด้านทิศตะวันออกเฉียงเหนือ พบว่า ร้อยละ 100 เป็นลมสงบ มีความเร็วลม น้อยกว่า 1.0 เมตร/วินาที ดังภาพที่ 3.5

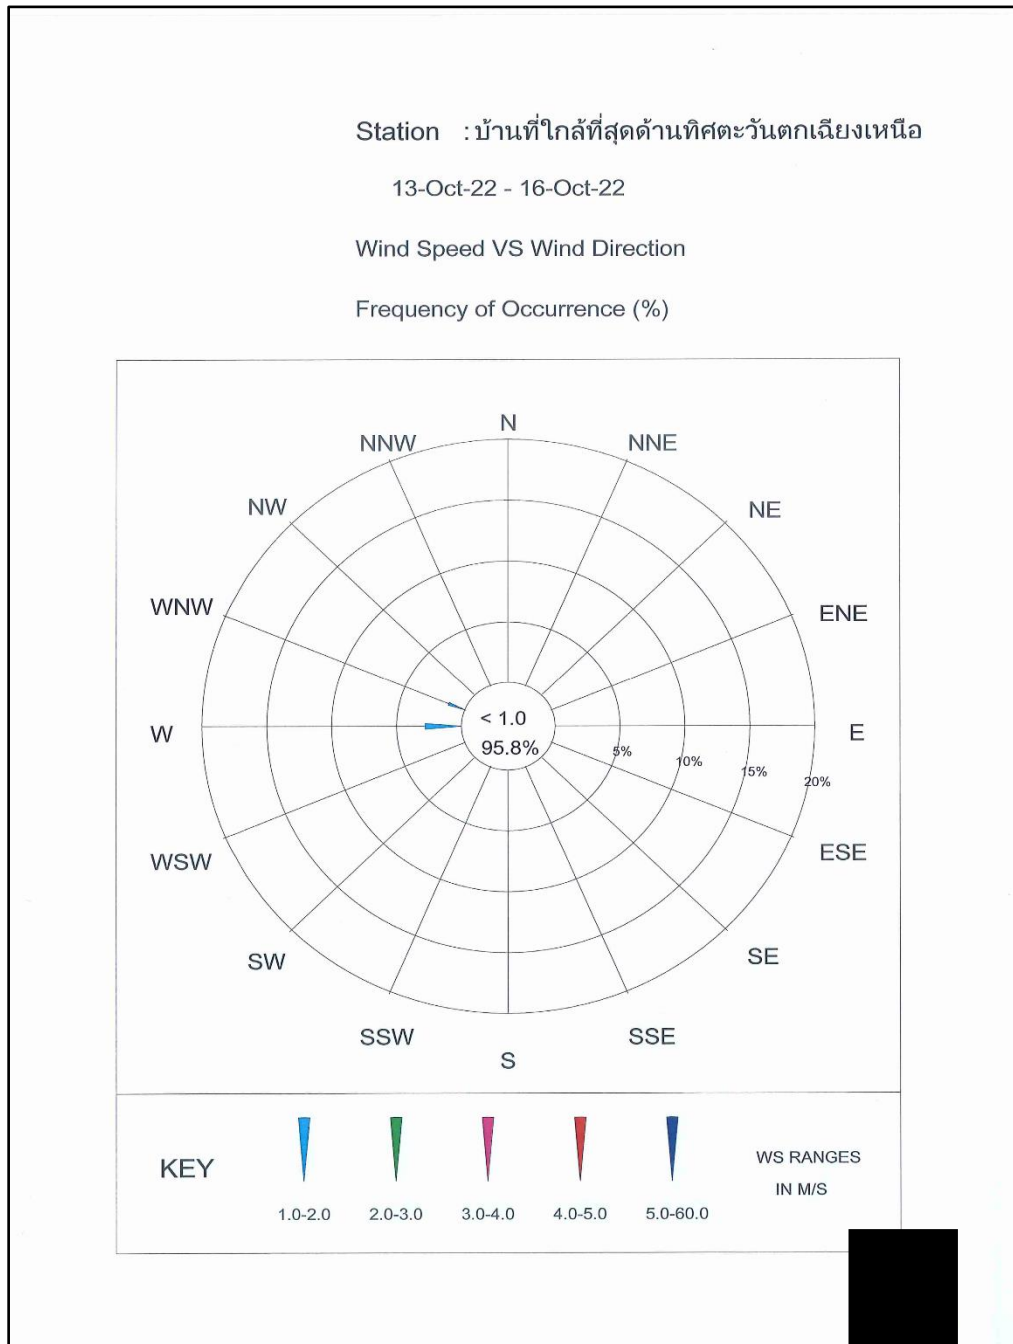
ภาพที่ 3.6 Wind Rose Diagram บ้านที่ใกล้ที่สุดด้านทิศตะวันตกเฉียงเหนือ

ทิศทางลมส่วนใหญ่พัดมาจากทิศตะวันตก

ความเร็วลมส่วนใหญ่ มีค่าเท่ากับ 1.3 เมตร/วินาที

เมื่อพิจารณาความเร็วลมและทิศทางลมเทียบกับตำแหน่งที่ตั้งโครงการ พบว่า บ้านที่ใกล้ที่สุดด้านทิศตะวันตกเฉียงเหนือ อยู่ตำแหน่งเหนือทิศทางลม จึงไม่ได้รับผลกระทบจากการดำเนินการของโครงการในช่วงเวลาดังกล่าว ดังภาพที่ 3.6

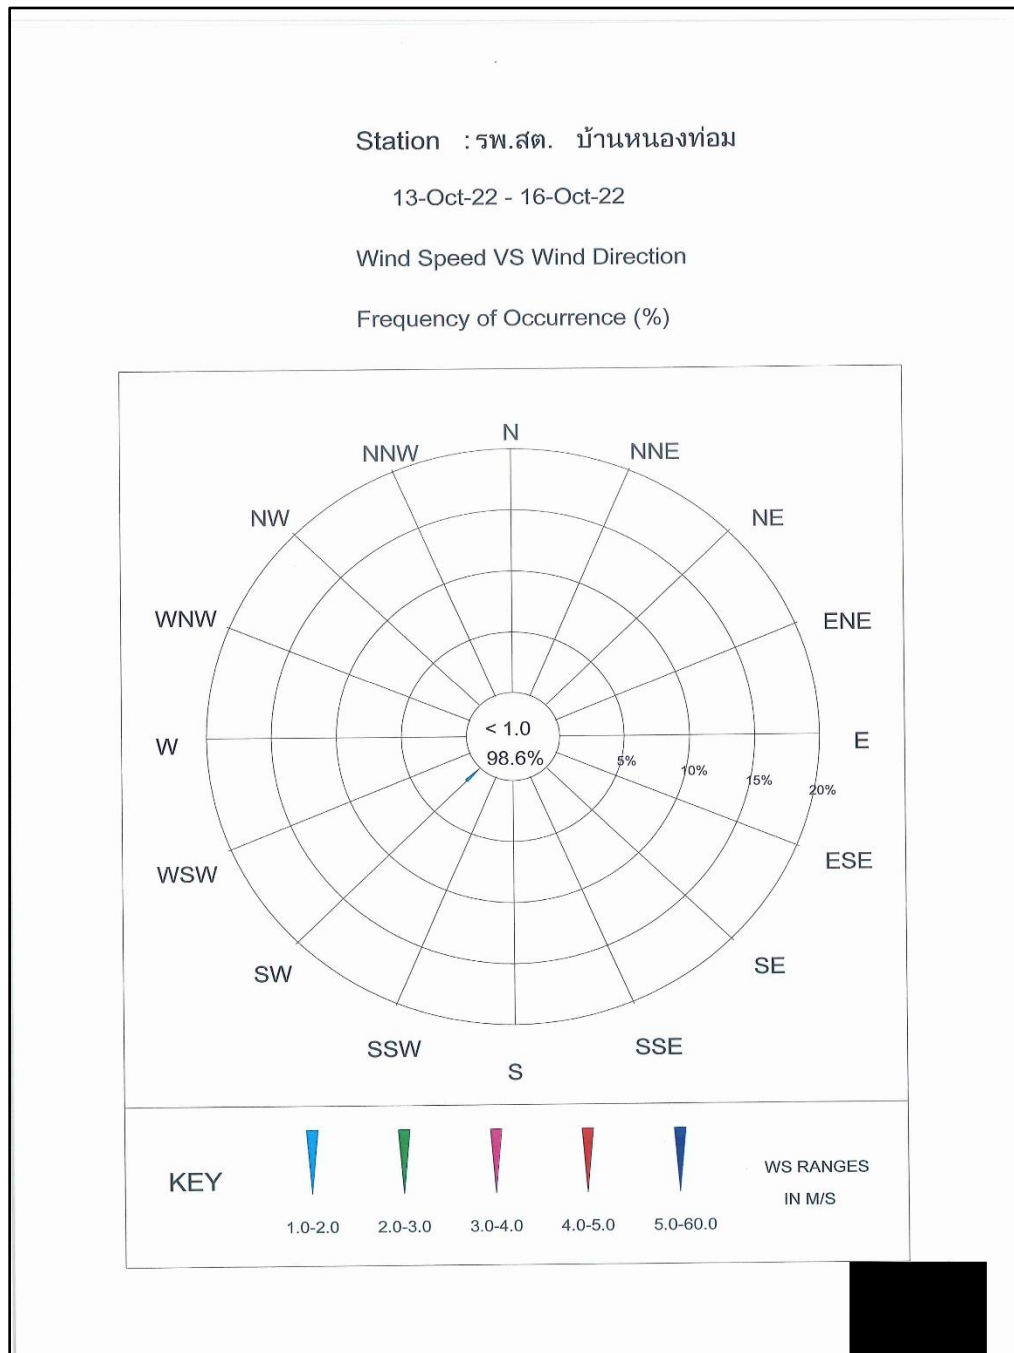
ภาพที่ 3.7 Wind Rose Diagram รพ.สต.บ้านหนองท่อม

ทิศทางลมส่วนใหญ่พัดมาจากทิศตะวันตกเฉียงใต้

ความเร็วลมส่วนใหญ่ มีค่าเท่ากับ 1.3 เมตร/วินาที

เมื่อพิจารณาความเร็วลมและทิศทางลมเทียบกับตำแหน่งที่ตั้งโครงการ พบว่า รพ.สต.บ้านหนองท่อม  
อยู่ตำแหน่งเหนือทิศทางลม จึงไม่ได้รับผลกระทบจากการดำเนินการของโครงการในช่วงเวลาดังกล่าว **ดังภาพ  
ที่ 3.7**

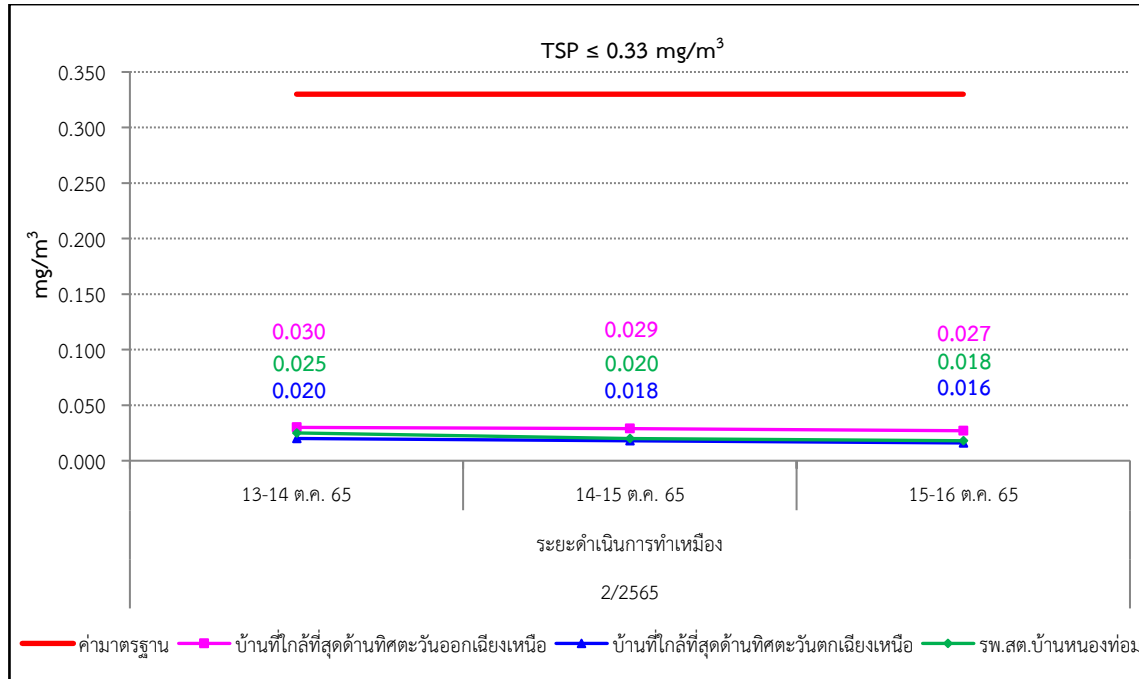
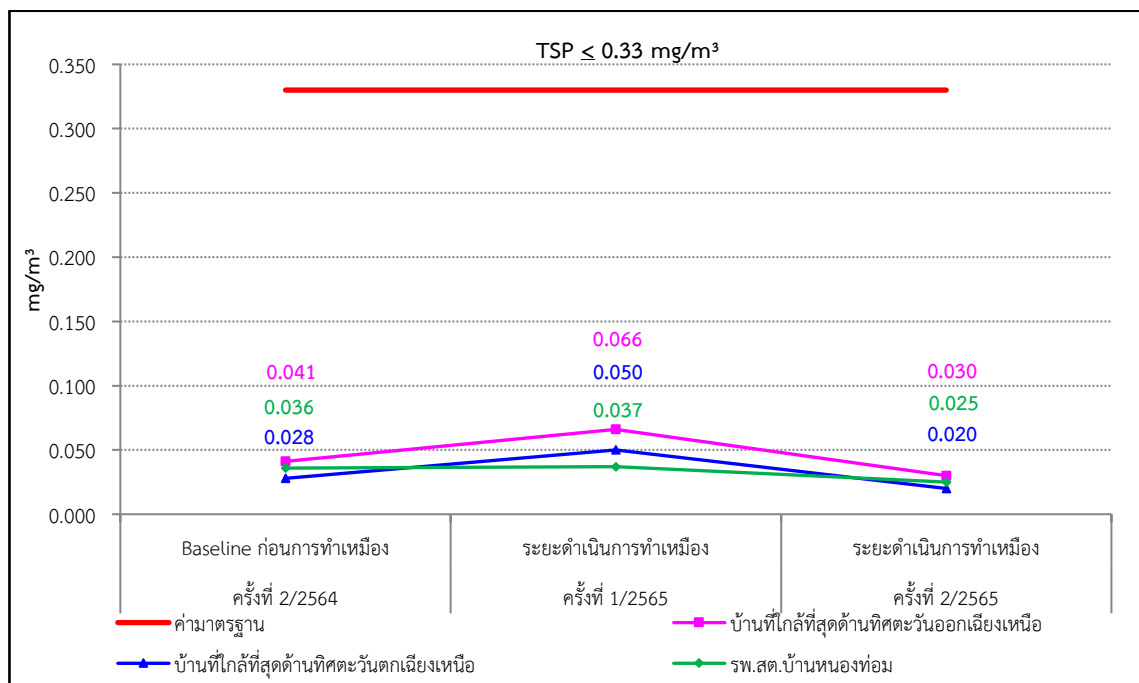
ภาพที่ 3.8 ผลการตรวจวัดค่าเฉลี่ยฝุ่นละอองขนาดเล็กกว่า 100 ไมครอนในบรรยากาศ

- TSP มีค่าเฉลี่ย 24 ชั่วโมง อยู่ระหว่าง 0.016-0.030 มิลลิกรัมต่อลูกบาศก์เมตร ค่ามาตรฐานไม่เกิน 0.33 มิลลิกรัมต่อลูกบาศก์เมตร
- PM-10 มีค่าเฉลี่ย 24 ชั่วโมง อยู่ระหว่าง 0.011-0.022 มิลลิกรัมต่อลูกบาศก์เมตร ค่ามาตรฐานไม่เกิน 0.12 มิลลิกรัมต่อลูกบาศก์เมตร

- TSP มีแนวโน้มไม่แตกต่างจากการตรวจวัดครั้งที่ผ่านมา และมีค่าอยู่ในเกณฑ์มาตรฐานที่กำหนด แสดงดังภาพที่ 3.8
- PM-10 มีแนวโน้มไม่แตกต่างจากการตรวจวัดครั้งที่ผ่านมา และมีค่าอยู่ในเกณฑ์มาตรฐานที่กำหนด แสดงดังภาพที่ 3.9

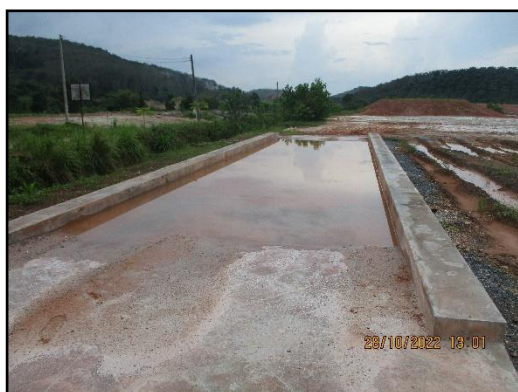
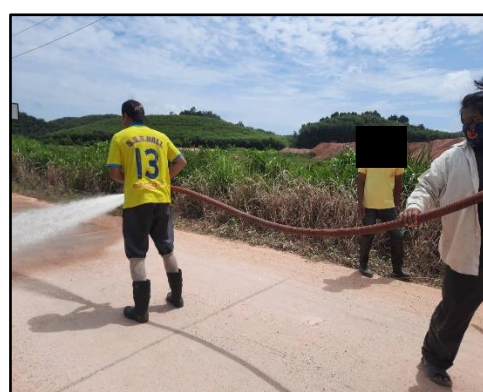
ภาพที่ 3.50 บ่อล้างล้อรถบรรทุก และฉีดทำความสะอาดถนน

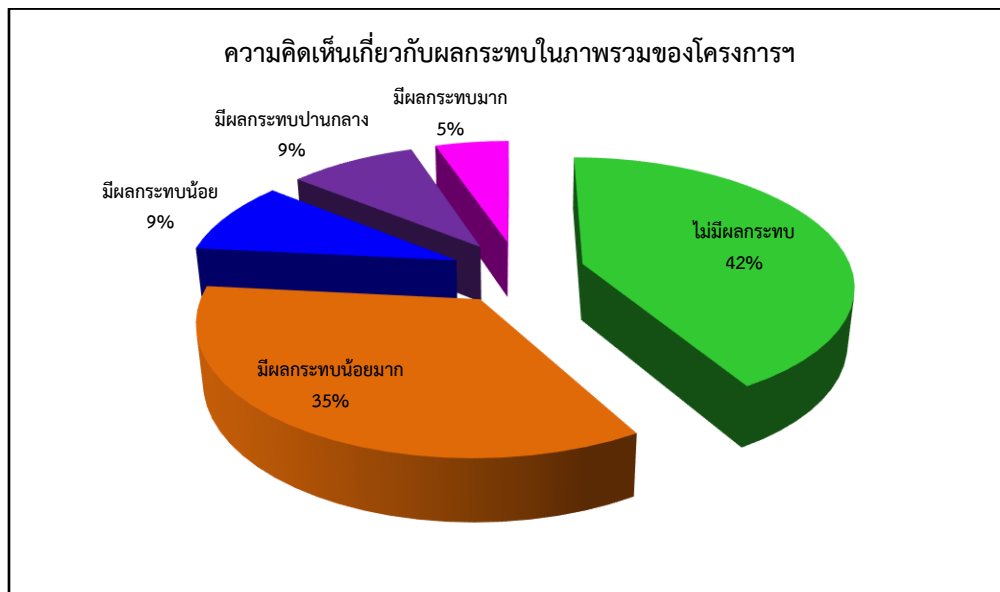
ภาพที่ 3.52 ความคิดเห็นของประชาชนเกี่ยวกับผลกระทบในภาพรวมของโครงการฯ

**ความคิดเห็นต่อผลกระทบในภาพรวมในช่วงดำเนินการของโครงการฯ** ผู้ให้สัมภาษณ์ส่วนใหญ่ (ร้อยละ 41.6) เห็นว่าไม่มีผลกระทบ รองลงมา เห็นว่าการดำเนินการของโครงการฯ มีผลกระทบน้อยมาก (ร้อยละ 35.0) มีผลกระทบน้อย (ร้อยละ 9.2) มีผลกระทบปานกลาง (ร้อยละ 9.0) และมีผลกระทบมาก (ร้อยละ 5.2) ดังภาพที่ 3.52

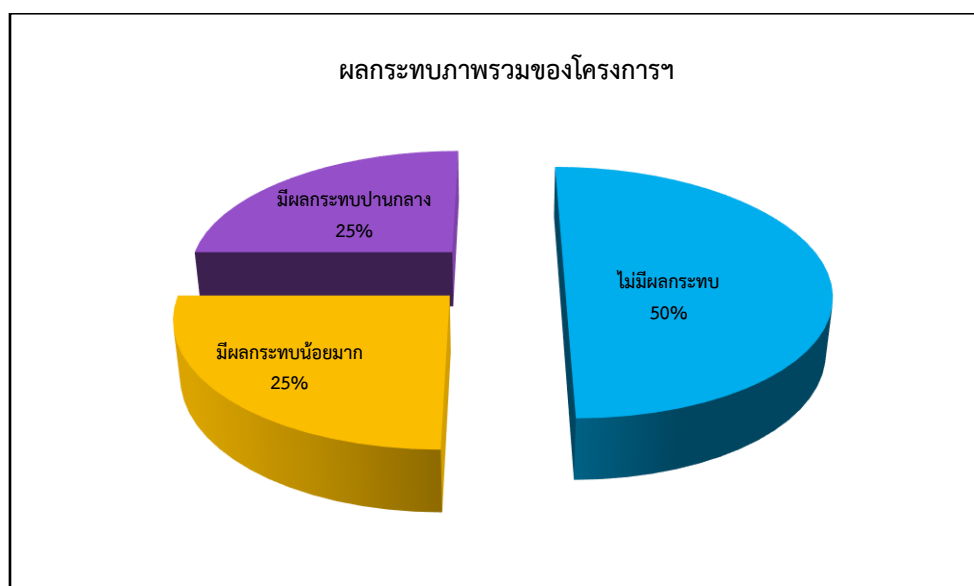
ภาพที่ 3.53 ความคิดเห็นของผู้นำชุมชนเกี่ยวกับผลกระทบในภาพรวมของโครงการฯ

ความคิดเห็นต่อผลกระทบในภาพรวมในช่วงดำเนินการของโครงการฯ ผู้นำชุมชนส่วนใหญ่ ร้อยละ 50.0 เห็นว่าไม่มีผลกระทบ รองลงมา เห็นว่าการดำเนินการของโครงการฯ มีผลกระทบน้อยมาก และมีผลกระทบปานกลาง ร้อยละ 25.0 เท่ากัน ดังภาพที่ 3.53
