ผลการปฏิบัติตามมาตรการป้องกันและ
แก้ไขผลกระทบสิ่งแวดล้อม

2.1 การปฏิบัติตามมาตรการป้องกันและแก้ไขผลกระทบสิ่งแวดล้อม

ตารางที่ 2.2-1 มาตรการป้องกันและแก้ไขผลกระทบสิ่งแวดล้อม โครงการอาคารชุดโนเบิล รีโว่ สีส้ม คอนโดมิเนียม (ระยะดำเนินการ)

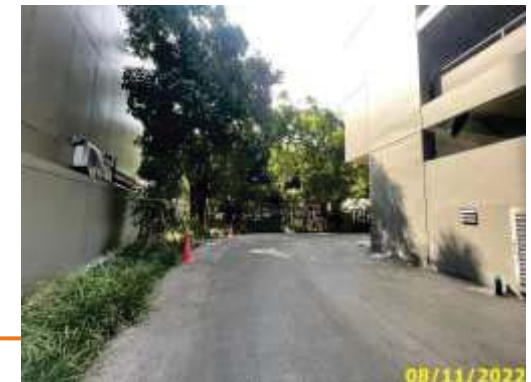
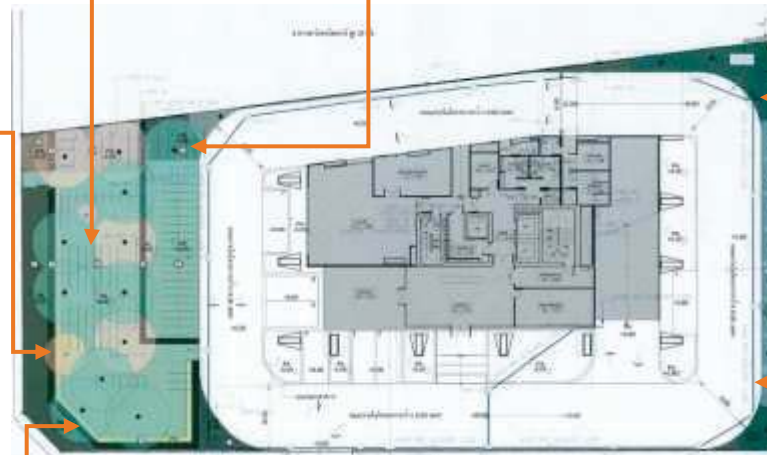
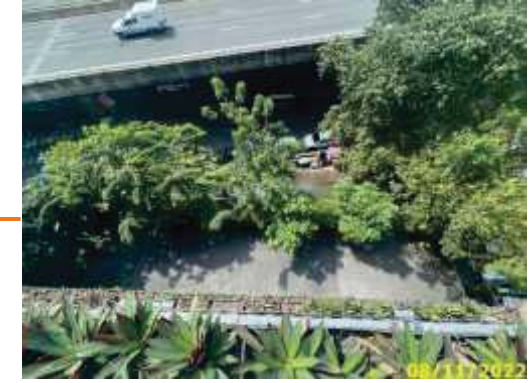
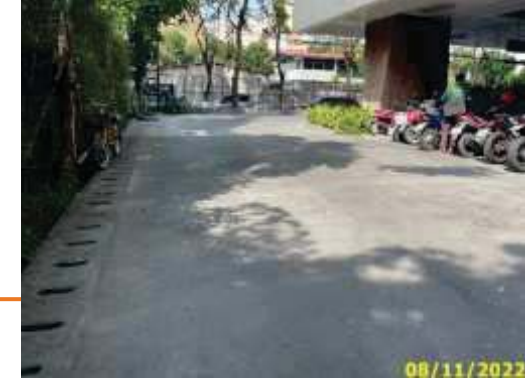
พื้นที่สีเขียวบริเวณชั้นที่ 1
ภาพที่ 2.2-1 พื้นที่สีเขียวของโครงการ

1. ทรัพยากรสิ่งแวดล้อมทางกายภาพ					
1.1 สภาพภูมิประเทศ	- จัดให้มีพื้นที่สีเขียวชั้นพื้นดิน และบนอาคารขนาดพื้นที่รวม 1,195.19 ตารางเมตร คิดเป็นสัดส่วน 1 คน ต่อพื้นที่สีเขียว 1.022 ตารางเมตร	✓	- ทางโครงการมีการปลูกต้นไม้ภายในพื้นที่โครงการ บริเวณชั้น 1 ชั้น 9 ชั้น 25 ชั้น 29 ชั้น 32 ชั้นหนีไฟ และชั้นดาดฟ้า ตรงตามที่ได้มาตรการได้กำหนดไว้	-	ภาพที่ 2.2-1 พื้นที่สีเขียวของโครงการ

- ดูแลรักษาพื้นที่สีเขียว และต้นไม้ในโครงการให้ดูดีสวยงามอยู่เสมอ	✓	- ทางโครงการได้มอบหมายให้คนสวนเป็นผู้ดูแลรักษาพื้นที่สีเขียว และต้นไม้ในโครงการให้ดูดีสวยงามอยู่เสมอ	-	ภาพที่ 2.2-1 พื้นที่สีเขียวของโครงการ

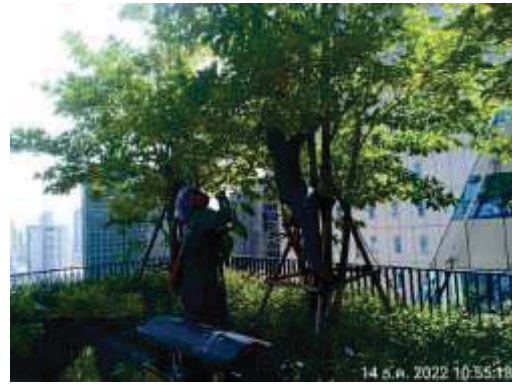
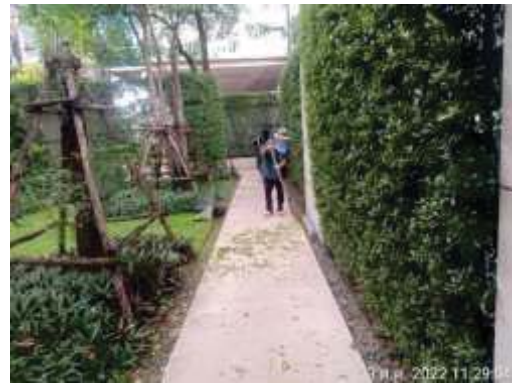
เจ้าหน้าที่ดูแลพื้นที่สีเขียว
ภาพที่ 2.2-1 (ต่อ) พื้นที่สีเขียวของโครงการ

- ตกแต่งกิ่งไม้ภายในโครงการอยู่เสมอ เพื่อป้องกันมิให้ใบร่วงหล่นไปสู่พื้นที่บริเวณข้างเคียง	✓	- ทางโครงการได้มอบหมายให้เจ้าหน้าที่คอยดูแล รักษา และตกแต่งกิ่งไม้พื้นที่สีเขียวภายในโครงการอยู่เสมอ เพื่อป้องกันมิให้ใบร่วงหล่นไปสู่พื้นที่บริเวณข้างเคียง	-	ภาพที่ 2.2-1 พื้นที่สีเขียวของโครงการ

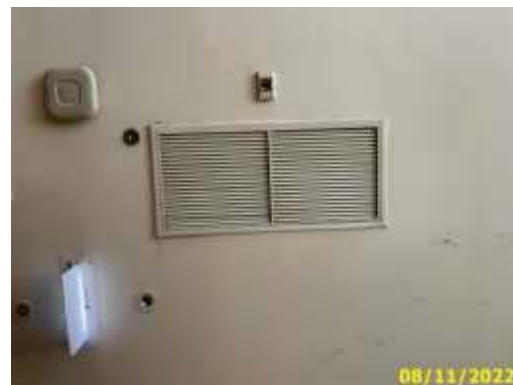
- ระบบปรับอากาศของโครงการเลือกใช้ระบบ SPLIT TYPE และจัดให้มีการใช้สารทำความเย็นชนิดที่ไม่เป็นอันตรายต่อร่างกายและไม่ติดไฟ	✓ - ระบบปรับอากาศของโครงการเป็นระบบ SPLIT TYPE โดยใช้สารทำความเย็นที่ไม่เป็นอันตรายต่อร่างกาย	-	-

ระบบปรับอากาศโครงการ

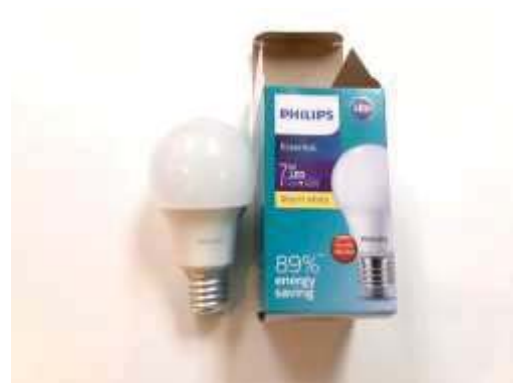
หลอดไฟประหยัดพลังงาน

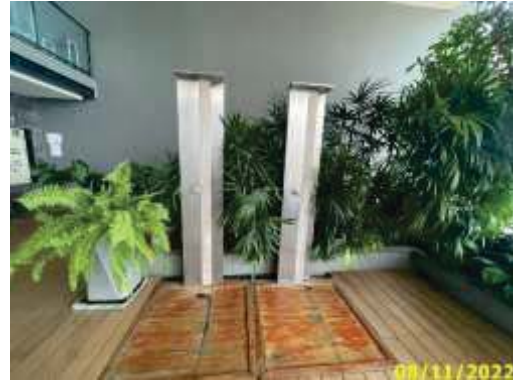
ที่ล้างตัวบริเวณสระว่ายน้ำ

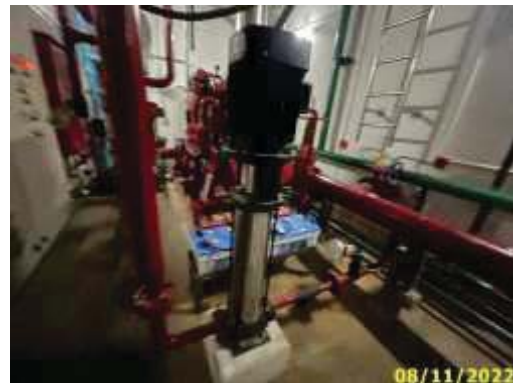
ปั้มน้ำดับเพลิง
