บทที่ 2

ผลการปฏิบัติตามมาตรการป้องกันและแก้ไขผลกระทบสิ่งแวดล้อม

2.1 การปฏิบัติตามมาตรการป้องกันและแก้ไขผลกระทบสิ่งแวดล้อม

2.3 ภาพประกอบการรายงานผลการปฏิบัติตามมาตรการป้องกันและแก้ไข

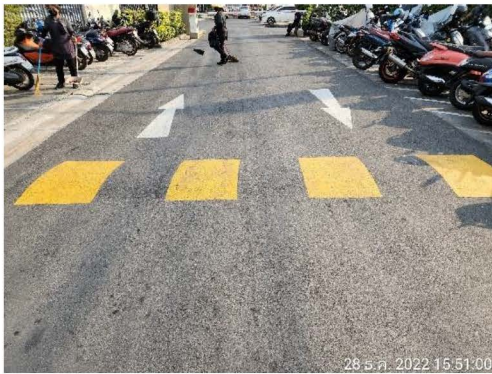
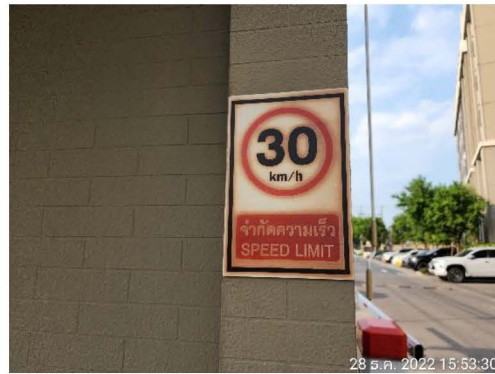
ภาพที่ 2-1 สัญญาณลดความเร็วและป้ายจำกัดความเร็ว

จัดให้มีคันชะลอ เพื่อชะลอความเร็วของรถภายในโครงการ ทุกๆ ระยะ 100 เมตร หรือให้เป็นไปตามมาตรฐานความ ปลอดภัยด้านการจราจรในชุมชน	✓ “สัญญาณลดความเร็ว” ได้รับการติดตั้งภายในโครงการเป็นที่เรียบร้อยแล้ว โดยจากการประเมินด้วยสายตาเบื้องต้นพบว่าระยะห่างของแต่ละ ชุดจะใช้มาตรฐานความปลอดภัยด้านการจราจรในชุมชน ในการ กำหนดระยะเป็นหลัก		ภาพที่ 2-1

- เสียง	จัดทำป้ายจำกัดความเร็วของรถยนต์ที่วิ่งภายในโครงการเพื่อชะลอความเร็วรถและลดเสียงจากการจราจร	✓ โครงการมีการติดตั้งป้าย “จำกัดความเร็วที่ 30 กิโลเมตร/ชั่วโมง”		ภาพที่ 2-1
	จัดให้มีคันชะลอ เพื่อชะลอความเร็วของรถภายในโครงการทุกๆ ระยะ 100 เมตร หรือให้เป็นไปตามมาตรฐานความปลอดภัยด้านการจราจรในชุมชน	✓ “สัญญาณลดความเร็ว” ได้รับการติดตั้งภายในโครงการเป็นที่เรียบร้อยแล้ว ซึ่งจากการประเมินด้วยสายตาเบื้องต้นพบว่า ระยะห่างของแต่ละชุดจะใช้มาตรฐานความปลอดภัยด้านการจราจรในชุมชนในการกำหนดระยะเป็นหลัก		ภาพที่ 2-1

สัญญาณชะลอความเร็ว

ป้ายจำกัดความเร็ว

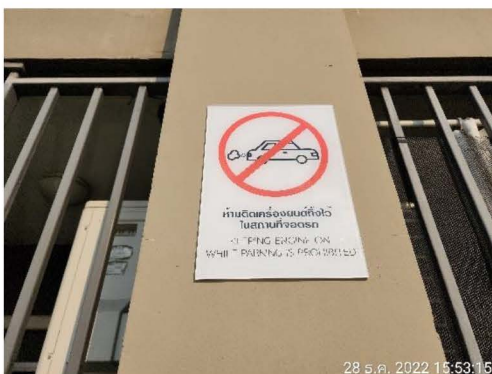
ภาพที่ 2-2 ป้ายห้ามติดเครื่องยนต์ทิ้งไว้

1.2 คุณภาพอากาศ/ เสียง				
- คุณภาพอากาศ	กำหนดเป็นกฎระเบียบสำหรับผู้พักอาศัยในโครงการให้ขับขี ยานพาหนะภายในโครงการด้วยความเร็วไม่เกิน 30 กิโลเมตร/ชั่วโมง ติดตั้งป้ายจำกัดความเร็ว และสัญญาณเพื่อ ชะลอความเร็ว เพื่อไม่ให้เกิดการฟุ้งกระจายของฝุ่นบนผิว ถนน	✓ โครงการมีการจัดทำ“สัญญาณชะลอความเร็ว” และติดตั้งป้าย “จำกัด ความเร็วที่ 30 กิโลเมตร/ชั่วโมง” อย่างไรก็ตาม โครงการได้มีการสร้าง ถนนด้วยคอนกรีตทำให้อัตราการเกิดฝุ่นอยู่ในระดับต่ำ ประกอบกับมี พนักงานคอยทำความสะอาดเป็นประจำ ทำให้ปัญหาด้านฝุ่นละออง มิได้เป็นปัญหาที่มีนัยสำคัญแต่อย่างใด		ภาพที่ 2-1
	กำหนดเป็นกฎระเบียบให้รถทุกคันที่จอดในพื้นที่จอดรถต้อง ดับเครื่องยนต์ทุกครั้งและติดป้ายห้ามติดเครื่อง ยนต์ทิ้งไว้ ภายในบริเวณลานจอดรถให้สามารถสังเกตเห็นได้อย่าง เด่นชัดและทั่วถึง	✓ โครงการกำหนดเป็นกฎระเบียบไว้ในระเบียบการพักอาศัยฯ เรื่อง การ ออกเครื่องหมายอนุญาตจอดยานพาหนะ สำหรับป้ายห้ามติด เครื่องยนต์ทิ้งไว้ ก็ได้มีการติดตั้งในบริเวณที่เหมาะสมมีความชัดเจน และสามารถมองเห็นได้ในระยะไกล		ภาพที่ 2-2 ภาคผนวก 4

องค์ประกอบ ทางสิ่งแวดล้อม	มาตรการป้องกันและแก้ไขผลกระทบสิ่งแวดล้อม	ผลการปฏิบัติตามมาตรการ ✓ ปฏิบัติ × ไม่ได้ปฏิบัติ ○ ไม่มีประสิทธิภาพ ○ ยังไม่ถึงเวลา	ปัญหา อุปสรรค และแนวทางแก้ไข	เอกสารอ้างอิง
	จัดให้มีพนักงานรักษาความปลอดภัยคอยอำนวยความสะดวกให้แก่ผู้พักอาศัยในการเข้า-ออกโครงการ บริเวณทางเข้า-ออกโครงการ เพื่อไม่ให้เกิดผลกระทบ	✓ การอำนวยความสะดวกด้านการจราจรบริเวณทางเข้า-ออก ได้รับการบริหารจัดการโดยเจ้าหน้าที่รักษาความปลอดภัยของโครงการ ซึ่งกิจกรรมดังกล่าวได้ระบุลงในสัญญาว่าจ้างเป็นที่เรียบร้อยแล้ว		ภาพที่ 2-12 ภาคผนวก 15
สภาพ เศรษฐกิจของ ชุมชน	จัดให้มีป้ายบอก “ขอภัยที่จอดรถเต็ม” หรือป้ายอื่นๆ เตือนเพื่อให้พนักงานรักษาความปลอดภัยใช้สำหรับอำนวยความสะดวกให้ผู้พักอาศัยในการเข้า-ออกโครงการเมื่อที่จอดรถเต็ม	✓ โครงการจัดให้มีป้ายบอก “ขอภัยที่จอดรถเต็ม” เพื่อให้พนักงานรักษาความปลอดภัยใช้สำหรับอำนวยความสะดวกให้ผู้พักอาศัยในการเข้า-ออกโครงการเมื่อที่จอดรถเต็ม		ภาพที่ 2-41
	กำหนดเป็นกฎระเบียบให้รถทุกคันที่จอดในพื้นที่จอดรถต้องดับเครื่องยนต์ทุกครั้ง และติดป้ายห้ามติดเครื่องยนต์ทิ้งไว้ภายในบริเวณลานจอดรถให้สามารถสังเกตเห็นได้อย่างเด่นชัดและทั่วถึง	✓ โครงการกำหนดกฎระเบียบการพักอาศัย เรื่อง การออกเครื่องหมายอนุญาตจอดยานพาหนะ สำหรับป้ายห้ามติดเครื่องยนต์ทิ้งไว้ ก็ได้มีการติดตั้งในบริเวณที่เหมาะสม มีความชัดเจน และสามารถมองเห็นได้ในระยะไกล		ภาพที่ 2-2 ภาคผนวก 4

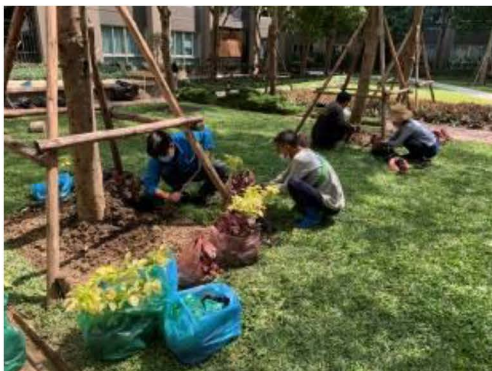
ภาพที่ 2-4 เจ้าหน้าที่ดูแลพื้นที่สีเขียว

องค์ประกอบ ทางสิ่งแวดล้อม	มาตรการป้องกันและแก้ไขผลกระทบสิ่งแวดล้อม	ผลการปฏิบัติตามมาตรการ ✓ ปฏิบัติ × ไม่ได้ปฏิบัติ ○ ไม่มีประสิทธิภาพ ○ ยังไม่ถึงเวลา	ปัญหา อุปสรรค และแนวทางแก้ไข	เอกสารอ้างอิง
	ดูแลรักษาความสะอาดบริเวณถนนโดยการฉีดล้างถนนเป็นประจำทุกวัน กรณีไม่ใช่ฤดูฝน ถ้าเป็นช่วงฤดูฝนให้ฉีดล้างถนนเมื่อฝนไม่ตกหรือเกิดฝุ่นละออง	✓ โครงการมีการทำความสะอาดถนนเป็นประจำ		ภาพที่ 2-3
	จัดให้มีพื้นที่สีเขียวภายในโครงการรวม 2,452.17 ตร.ม. โดยปลูกพืชคลุมพื้นที่ว่างทั้งหมด เพื่อไม่ให้เกิดฝุ่นละอองและช่วยดูดซับมลพิษที่เกิดจากมลพิษของโครงการ	○ จากการสำรวจเบื้องต้นพบว่า พื้นที่สีเขียวส่วนใหญ่มีตำแหน่งและขนาดตรงตามที่ระบุในมาตรการ พร้อมทั้งมีการปลูกต้นไม้และพืชพรรณที่เหมาะสมในแต่ละบริเวณ รวมไปถึงมีการดูแลซ่อมแซมบำรุงรักษาอย่างต่อเนื่อง ซึ่งการปฏิบัติดังกล่าวเป็นไปตามรายงานการวิเคราะห์ผลกระทบสิ่งแวดล้อมและข้อกำหนดอื่นๆ ที่เกี่ยวข้อง		ภาพที่ 1-3
	จัดให้มีเจ้าหน้าที่ดูแลพื้นที่สีเขียวของโครงการให้สมบูรณ์อย่างสม่ำเสมอรวมทั้งตรวจสอบการเจริญเติบโตของต้นไม้และต้นหญ้าหากพบว่ามีต้นไม้เหี่ยวเฉาหรือตายให้บำรุงดูแลและปลูกซ่อมแซมเพิ่มเติมทันทีตลอดเวลาดำเนินการ	✓ ปัจจุบันโครงการมอบหมายให้บริษัท จีดีเอส (ไทยแลนด์) จำกัด บริหารจัดการ บำรุงรักษา ดูแลและซ่อมแซม ต้นไม้ที่ปลูกในบริเวณที่ถูกจัดให้เป็นพื้นที่สีเขียว ซึ่งเป็นหน่วยงานที่ให้บริการด้านการดูแลพื้นที่สวนโดยตรง มีความรู้ ความเชี่ยวชาญ รวมไปถึงอุปกรณ์เฉพาะด้าน		ภาพที่ 2-4 ภาคผนวก 14

4.2 การสาธารณสุข				
- การระบาย มลพิษทางอากาศ บริเวณพื้นที่จอดรถ	จัดให้มีพื้นที่สีเขียวภายในโครงการ 2,452.17 ตร.ม.โดยปลูกพืชคลุมพื้นที่ว่างทั้งหมดเพื่อไม่ให้เกิดฝุ่นละอองและช่วยลดซับมลพิษที่เกิดจากมลพิษของโครงการ	○ พื้นที่สีเขียวส่วนใหญ่มีตำแหน่งและขนาดตรงตามที่ระบุในมาตรการ พร้อมทั้งมีการปลูกต้นไม้และพืชพรรณที่เหมาะสมในแต่ละบริเวณ รวมไปถึงมีการดูแลซ่อมแซม บำรุงรักษาอย่างต่อเนื่อง ซึ่งการปฏิบัติดังกล่าวเป็นไปตามรายงานการวิเคราะห์ผลกระทบสิ่งแวดล้อมและข้อกำหนดอื่นๆ ที่เกี่ยวข้อง		ภาพที่ 1-3
	จัดให้มีเจ้าหน้าที่ดูแลพื้นที่สีเขียวของโครงการให้สมบูรณ์อย่างสม่ำเสมอ รวมทั้งตรวจสอบการเจริญเติบโตของต้นไม้และต้นหญ้า หากพบว่ามีต้นไม้เหี่ยวเฉาหรือตายให้บำรุง ดูแล และปลูกซ่อมแซมเพิ่มเติมทันทีตลอดระยะเวลาดำเนินการ	✓ ปัจจุบันโครงการได้ว่าจ้างให้บริษัทบริหารจัดการ บำรุงรักษา ดูแลและซ่อมแซม ต้นไม้ที่ปลูกในบริเวณที่ถูกจัดให้เป็นพื้นที่สีเขียว ซึ่งให้บริการด้านการดูแลพื้นที่สวนโดยตรง มีความรู้ ความเชี่ยวชาญ รวมไปถึงอุปกรณ์เฉพาะด้าน		ภาพที่ 2-4 ภาคผนวก 14

- โรคที่ยุงเป็น พาหะนำโรค เช่นโรค ไข้เลือดออก โรคไข้ มาลาเรียโรคเท้าช้าง โรคไข้สมองอักเสบ	ดูแลไม่ให้มีแหล่งน้ำท่วมขัง ทั้งในบริเวณพื้นที่โครงการเพื่อ ป้องกันการเกิดแหล่งเพาะพันธุ์ยุงหรือแหล่งเชื้อโรคต่างๆ	✓ พนักงานทำความสะอาดทำหน้าที่ตรวจสอบแหล่งน้ำท่วมขัง ปัจจุบัน ภายในพื้นที่โครงการไม่มีแหล่งน้ำท่วมขัง		
	รณรงค์ให้มีการทำลายแหล่งเพาะพันธุ์สัตว์พาหะนำโรค เช่น การกำจัดลูกน้ำยุงลาย เป็นต้น	✓ โครงการจัดให้มีการรณรงค์ให้มีการทำลายแหล่งเพาะพันธุ์สัตว์พาหะ นำโรคเป็นระยะๆ		
	เก็บทำลายเศษวัสดุต่างๆ เช่น ขวด ไห กระป๋อง ฯลฯ หรือ คลุมให้มิดชิด เพื่อไม่ให้รองรับน้ำได้ จะช่วยกำจัดแหล่ง เพาะพันธุ์ยุงได้ดี	✓ ปัจจุบัน ภายในพื้นที่โครงการไม่มีแหล่งรองรับน้ำที่มีศักยภาพในการ เป็นแหล่งเพาะพันธุ์ยุง ด้วยเพราะการออกแบบโครงการ ระบบจัดการ มูลฝอยที่มีประสิทธิภาพและการดูแลของพนักงานทำความสะอาดที่มี การเฝ้าระวังอยู่เสมอ		
	บริเวณที่ปลูกต้นไม้ หากมีต้นไม้หนาแน่น ก็ทำให้มียุงมาก เพราะยุงจะชอบเกาะพักอยู่ในที่มืดๆ อับๆ ต้องแก้ไขให้ดู โปร่งตาขึ้น ถ้าเป็นต้นไม้ประดับในบริเวณบ้าน ก็ต้องคอย สังเกตว่ารดน้ำมากไป จนมีน้ำขังอยู่ในจานรองกระถางหรือไม่ และพยายามเทน้ำทิ้งบ่อยๆ	✓ ปัจจุบันโครงการได้จ้างให้บริษัทบริหารจัดการ บำรุงรักษา ดูแลและ ซ่อมแซม ต้นไม้ที่ปลูกในบริเวณที่ถูกจัดให้เป็นพื้นที่สีเขียว ซึ่ง ให้บริการด้านการดูแลพื้นที่สวนโดยตรง มีความรู้ ความเชี่ยวชาญ รวมไปถึงอุปกรณ์เฉพาะด้าน		ภาพที่ 2-4

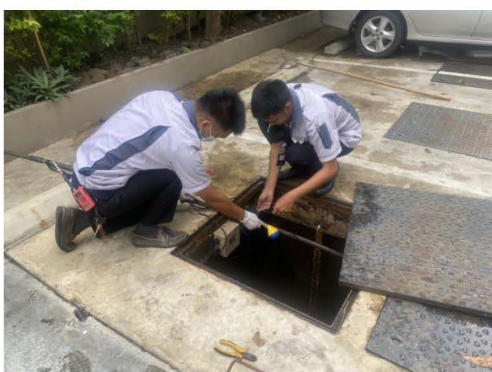
ภาพที่ 2-6 การตรวจสอบระบบบำบัดน้ำเสีย

1.3 คุณภาพน้ำผิวดิน	โครงการจัดให้มีระบบบำบัดน้ำเสียแบบ Activated Sludge ออกแบบให้สามารถรองรับน้ำเสียได้ปริมาณ 60 ลบ.ม./วันที่ อาคาร A Zone A-1, A-2 อาคาร C Zone C-1, C-2 และรองรับน้ำเสียได้ปริมาณ 90 ลบ.ม./วัน ที่อาคาร B Zone B ประสิทธิภาพของระบบร้อยละ 92.0 โดยน้ำทิ้งที่ผ่านการบำบัดของโครงการจะมีค่า BOD เท่ากับ 20 มก./ลิตร	✓ โครงการจัดให้มีระบบบำบัดน้ำเสียที่มีคุณสมบัติและคุณลักษณะตามที่ มาตรการระบุ ปัจจุบันระบบดังกล่าวสามารถทำงานได้อย่างมีประสิทธิภาพ		ภาพที่ 1-5 ภาคผนวก 8
	จัดให้มีบ่อ Polishing Pond มีขนาด 305.46 ลบ.ม. สำหรับรองรับน้ำเสียจากระบบบำบัดน้ำเสียอาคาร A อาคาร B และอาคาร C	✓ บ่อ Polishing Pond ได้รับการก่อสร้างเป็นที่เรียบร้อยแล้ว		ภาพที่ 2-5
	จัดให้มีเจ้าหน้าที่ดูแลรักษา และควบคุมให้มีการเดินระบบบำบัดน้ำเสียของโครงการให้สามารถทำงานได้อย่างเต็มประสิทธิภาพตลอดเวลา	✓ โครงการจัดเจ้าหน้าที่ฝ่ายช่างประจำอาคารทำหน้าที่ดูแลรักษาและควบคุมระบบบำบัดน้ำเสียให้สามารถทำงานได้อย่างมีประสิทธิภาพ		ภาพที่ 2-6 ภาคผนวก 5 ภาคผนวก 8

จัดให้มีระบบการกำจัดละอองน้ำเสียในการจัดการละอองน้ำเสีย (Aerosol) ที่เกิดขึ้นโดยติดตั้งถัง Contract Biofilter	× โครงการไม่จัดให้มีระบบการกำจัดละอองน้ำเสียในการจัดการละอองน้ำเสีย (Aerosol) ที่เกิดขึ้น		
	ก๊าซมีเทนที่เกิดขึ้นจากระบบบำบัดน้ำเสีย ขนาด 60 ลบ.ม. และขนาด 90 ลบ.ม./วัน ออกแบบเดินท่อเพื่อปล่อยก๊าซมีเทน ผ่านลงบ่อดินขนาด กว้าง 0.8 ม. ยาว 1.0 ม. ลึก 1.0 ม. ใส่ปุ๋ยหมักให้จุลินทรีย์ที่อาศัยอยู่ในปุ๋ยหมักสามารถปรับตัวเพื่อย่อยสลายก๊าซมีเทน	× โครงการไม่ได้ติดตั้งระบบกำจัดก๊าซมีเทน ปัจจุบันอยู่ระหว่างศึกษาแนวทางการดำเนินการกำจัดก๊าซมีเทนด้วยระบบเติมอากาศ โดยต่อท่อระบายอากาศเพื่อรวบรวมก๊าซมีเทนเข้ามาที่กล่องเติมอากาศ เพื่อผสมอากาศเข้าไปทำให้ก๊าซมีเทนเจือจางก่อนปล่อยออกสู่ภายนอก		
	จัดให้มีการตรวจสอบและบำรุงรักษาระบบบำบัดน้ำเสีย เพื่อให้มีประสิทธิภาพในการบำบัดน้ำเสียเป็นไปตามที่	✓ ระบบบำบัดน้ำเสียได้รับการตรวจสอบดูแล และบำรุงรักษาขึ้นตาม หัวข้อที่กำหนดในแบบ ทส.1 โดยเจ้าหน้าที่ช่างประจำอาคารเป็น		ภาพที่ 2-6 ภาคผนวก 5 ภาคผนวก 7

2. ทรัพยากร สิ่งแวดล้อมชีวภาพ	ให้ดำเนินการตามมาตรการป้องกันและแก้ไขผลกระทบด้านทรัพยากรสิ่งแวดล้อมทางกายภาพ	✓ โครงการมีการปฏิบัติตามมาตรการการป้องกันและแก้ไขผลกระทบด้านทรัพยากรสิ่งแวดล้อมทางกายภาพโครงการเป็นส่วนใหญ่		
	โครงการจัดให้มีพื้นที่สีเขียวรวม 2,452.17 ตร.ม. โดยเป็นพื้นที่ปลูกไม้ยืนต้น 1,722.53 ตร.ม. พื้นที่สนามหญ้า 482.97 ตร.ม. และไม้พุ่ม 246.67 ตร.ม. และบริเวณด้านหน้าโครงการ (ติดถนนราชพฤกษ์) จัดทำรั้วลักษณะรั้วต้นไม้ (ต้นไม้ไทรอินโด) สูง 2.0 เมตร กว้าง 0.20 เมตร	○ จากการสำรวจเบื้องต้นพบว่าพื้นที่สีเขียวส่วนใหญ่มีตำแหน่งและขนาดตรงตามที่ระบบในมาตรการสำหรับรั้วบริเวณเขตถนนราชพฤกษ์ (ด้านหน้าโครงการ) จากการสำรวจเบื้องต้นพบว่าบริเวณดังกล่าวมีการจัดทำรั้วต้นไม้เป็นบางส่วน		ภาพที่ 1-3 ภาพที่ 2-9
	จัดให้มีเจ้าหน้าที่ดูแลรักษา และควบคุมให้มีการเดินระบบบำบัดน้ำเสียของโครงการให้สามารถทำงานได้อย่างเต็มประสิทธิภาพตลอดเวลา	✓ โครงการจัดเจ้าหน้าที่ฝ่ายช่างประจำอาคารทำหน้าที่ดูแลรักษาและควบคุมระบบบำบัดน้ำเสียให้สามารถทำงานได้อย่างมีประสิทธิภาพ		ภาพที่ 2-6 ภาคผนวก 5

3.5. การจัดการน้ำ เสียและสิ่งปฏิกูล	โครงการจัดให้มีระบบบำบัดน้ำเสียแบบ Activated Sludge ออกแบบให้สามารถรองรับน้ำเสียได้ปริมาณ 60 ลบ.ม./วัน ที่อาคาร A Zone A-1, A-2 อาคาร C Zone C-1, C-2 และรองรับน้ำเสียได้ปริมาณ 90 ลบ.ม./วัน ที่อาคาร B Zone B ประสิทธิภาพของระบบร้อยละ 92.0 โดยน้ำทิ้งที่ผ่านการบำบัดของโครงการจะมีค่า BOD เท่ากับ 20 มก./ลิตร	✓ โครงการจัดให้มีระบบบำบัดน้ำเสียที่มีคุณสมบัติและคุณลักษณะตามที่มาตรการระบุ ปัจจุบันระบบดังกล่าวสามารถทำงานได้อย่างมีประสิทธิภาพ		ภาพที่ 1-5 ภาคผนวก 8
	จัดให้มีบ่อ Polishing Pond มีขนาด 305.46 ลบ.ม. สำหรับรองรับน้ำเสียจากระบบบำบัดน้ำเสียอาคาร A อาคาร B และอาคาร C	✓ บ่อ Polishing Pond ได้รับการก่อสร้างเป็นที่เรียบร้อยแล้ว		ภาพที่ 2-5
	จัดให้มีเจ้าหน้าที่ดูแลรักษา และควบคุมให้มีการเดินระบบบำบัดน้ำเสียของโครงการให้สามารถทำงานได้อย่างเต็มประสิทธิภาพตลอดเวลา	✓ โครงการจัดเจ้าหน้าที่ฝ่ายช่างประจำอาคารทำหน้าที่ดูแลรักษาและควบคุมระบบบำบัดน้ำเสียให้สามารถทำงานได้อย่างมีประสิทธิภาพ		ภาพที่ 2-6 ภาคผนวก 5

จัดให้มีระบบการกำจัดละอองน้ำเสียในการจัดการละอองน้ำเสีย (Aerosol) ที่เกิดขึ้นโดยติดตั้งถัง Contract Biofilter	× โครงการไม่จัดให้มีระบบการกำจัดละอองน้ำเสียในการจัดการละอองน้ำเสีย (Aerosol) ที่เกิดขึ้น		
	ก๊าซมีเทนที่เกิดขึ้นจากระบบบำบัดน้ำเสีย ขนาด 60 ลบ.ม. และขนาด 90 ลบ.ม./วัน ออกแบบเดินท่อเพื่อปล่อยก๊าซมีเทนผ่านลงบ่อดินขนาด กว้าง 0.8 ม. ยาว 1.0 ม. ลึก 1.0 ม. ใส่ปุ๋ยหมักให้จุลินทรีย์ที่อาศัยอยู่ในปุ๋ยหมักสามารถปรับตัวเพื่อย่อยสลายก๊าซมีเทน	× โครงการไม่ได้ติดตั้งระบบกำจัดก๊าซมีเทน ปัจจุบันอยู่ระหว่างศึกษาแนวทางการดำเนินการกำจัดก๊าซมีเทนด้วยระบบเดิมอากาศ โดยต่อท่อระบายอากาศเพื่อรวบรวมก๊าซมีเทนเข้ามาที่กล่องเดิมอากาศ เพื่อผสมอากาศเข้าไปทำให้ก๊าซมีเทนเจือจางก่อนปล่อยออกสู่ภายนอก		
	จัดให้มีการตรวจสอบและบำรุงรักษาระบบบำบัดน้ำเสียเพื่อให้มีประสิทธิภาพในการบำบัดน้ำเสียเป็นไปตามที่	✓ ระบบบำบัดน้ำเสียได้รับการตรวจสอบ ดูแล และบำรุงรักษา ขึ้นต่ำตามหัวข้อที่กำหนดในแบบ ทส. 1 โดยเจ้าหน้าที่ช่างประจำอาคารเป็น		ภาพที่ 2-6 ภาคผนวก 5 ภาคผนวก 7

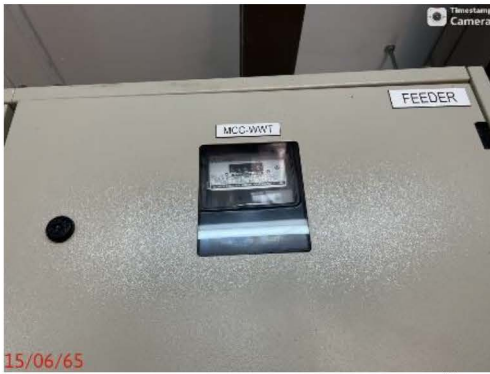
ติดตั้งมิเตอร์ไฟฟ้าของส่วนระบบบำบัดน้ำเสีย และดำเนินการตรวจวัดค่าพลังงานไฟฟ้าจากมิเตอร์ไฟฟ้าของส่วนระบบบำบัดน้ำเสียทุกครั้งที่ทำกรตรวจวัดคุณภาพน้ำ	✓ “มิเตอร์ไฟฟ้าของส่วนระบบบำบัดน้ำเสีย” ได้รับการติดตั้งเป็นที่เรียบร้อยแล้ว ทั้งนี้ สถิติปริมาณการใช้ไฟฟ้าจะได้รับการบันทึกเป็นประจำทุกวันผ่านรายงาน ทส.1		ภาพที่ 2-8

ภาพที่ 2-8 มิเตอร์ไฟฟ้าของระบบบำบัดน้ำเสีย ภาพที่ 2-9 รั้วต้นไม้บริเวณประชิดถนนราชพฤกษ์

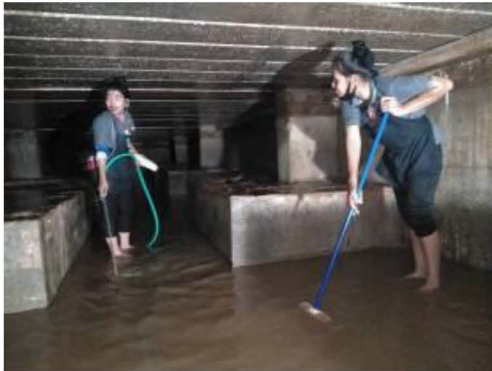
ภาพที่ 2-16 การล้างถังเก็บน้ำ

ในการออกแบบเลือกใช้สุขภัณฑ์ที่ประหยัดน้ำ หรืออุปกรณ์ที่มีประสิทธิภาพสูง ทั้งก๊อกประหยัดน้ำ ชักโครก และหัวฉีดประหยัดน้ำ	✓ ปัจจุบันสุขภัณฑ์ที่มีใช้ในพื้นที่ส่วนกลางมีคุณสมบัติประหยัดน้ำเป็นขั้นต่ำ โดยคุณสมบัติดังกล่าวจะเป็นคุณสมบัติหนึ่งที่สำคัญในการคัดเลือกสุขภัณฑ์สำหรับทดแทนในกรณีเกิดความเสียหาย		ภาพที่ 2-15
	โครงการต้องดำเนินการล้างถังเก็บน้ำใต้ดินทุก 6 เดือน เพื่อป้องกันการแพร่กระจายของเชื้อโรคที่มาจากน้ำ	○ ดำเนินการล้างถังเก็บน้ำใต้ดินปีละ 1 ครั้ง เนื่องจากปริมาณใช้น้ำต่ำกว่าการประเมิน ทำให้ตะกอนหรือความสกปรกลดลงตามปริมาณน้ำที่เข้าระบบ และเพื่อความเหมาะสมด้านงบประมาณ แต่โครงการกำหนดให้ช่างประจำอาคารตรวจสอบเป็นประจำ หากพบว่ามีปริมาณตะกอนที่อยู่ในระดับที่เหมาะสมจะดำเนินการทันที		ภาพที่ 2-16

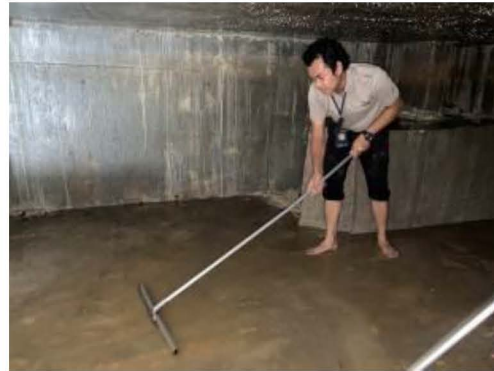
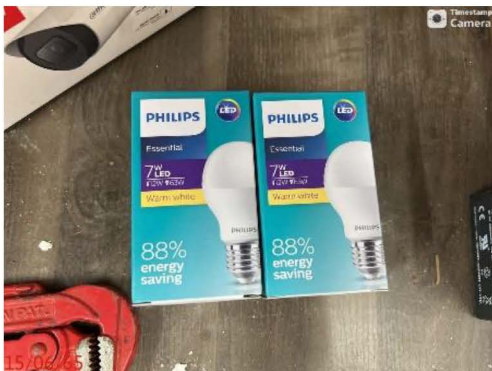
ภาพที่ 2-17 อุปกรณ์ไฟฟ้า และไฟส่องสว่างประหยัดพลังงาน

องค์ประกอบ ทางสิ่งแวดล้อม	มาตรการป้องกันและแก้ไขผลกระทบสิ่งแวดล้อม	ผลการปฏิบัติตามมาตรการ ✓ ปฏิบัติ × ไม่ได้ปฏิบัติ ○ ไม่มีประสิทธิภาพ ○ ยังไม่ถึงเวลา	ปัญหา อุปสรรค และแนวทางแก้ไข	เอกสารอ้างอิง
	ขนาดของอาคารและมาตรฐาน หลักเกณฑ์ และวิธีการในการออกแบบอาคารเพื่อการอนุรักษ์พลังงาน พ.ศ. 2552	ของอาคารและมาตรฐาน หลักเกณฑ์ และวิธีการในการออกแบบอาคารเพื่อการอนุรักษ์พลังงาน พ.ศ. 2552		
	จัดให้มีและติดตั้งมิเตอร์ไฟฟ้าสำหรับระบบบำบัดน้ำเสียแยกต่างหากจากกิจกรรมอื่นๆ รวมทั้งเลือกใช้อุปกรณ์ไฟฟ้าและไฟฟ้าแสงสว่างอย่างเหมาะสมและประหยัดพลังงาน	✓ โครงการจัดให้มีและติดตั้งมิเตอร์ไฟฟ้าสำหรับระบบบำบัดน้ำเสียแยกต่างหากจากกิจกรรมอื่นๆ รวมทั้งเลือกใช้อุปกรณ์ไฟฟ้าและไฟฟ้าแสงสว่างอย่างเหมาะสมและประหยัดพลังงาน		ภาพที่ 2-8 ภาพที่ 2-17
	<p>รณรงค์ให้ผู้อาศัยและพนักงานในโครงการปฏิบัติตามมาตรการอนุรักษ์พลังงาน ซึ่งแยกเป็นส่วนของผู้พักอาศัยให้ปฏิบัติและโครงการเป็นผู้ปฏิบัติไว้ชัดเจน โดยจัดทำคู่มืออนุรักษ์พลังงาน ดังนี้</p> <ul style="list-style-type: none"> * ประชาสัมพันธ์ให้ผู้พักอาศัย หมั่นทำความสะอาดแผ่นกรองอากาศของเครื่องปรับอากาศบ่อยๆ เพื่อเป็นการประหยัดพลังงาน * เลือกใช้อุปกรณ์ประหยัดไฟให้เกิดประโยชน์สูงสุด และประหยัดพลังงาน เช่น ใช้หลอดฟลูออเรสเซนต์ อุปกรณ์ไฟฟ้ารุ่นประหยัดไฟเบอร์ 5 บัลลัสต์ประหยัดไฟคู่กับหลอดฟลูออเรสเซนต์ เป็นต้น * ติดป้ายประชาสัมพันธ์ขึ้น-ลงชั้นเดียว หรือ สองชั้นโดยไม่ใช้ลิฟท์ * กระตุ้นเตือนให้ช่วยกันประหยัดพลังงาน โดยการติดสัญลักษณ์หรือเครื่องหมายให้ช่วยประหยัดไฟ บริเวณใกล้สวิทช์ไฟ เพื่อเตือนให้ปิดเมื่อเลิกใช้ 	○ โครงการไม่ได้ดำเนินการติดป้ายประชาสัมพันธ์ขึ้น-ลงชั้นเดียว หรือ สองชั้นโดยไม่ใช้ลิฟท์ เนื่องจากระบบความปลอดภัยของโครงการเป็นระบบขึ้น-ลงประจำชั้น ผู้อยู่อาศัยไม่สามารถไปขึ้นอื่นนอกจากชั้นที่ตนเองพักอาศัย ซึ่งหากมีกิจกรรมให้มีการเดินขึ้น-ลงแทนการใช้ลิฟท์ อาจก่อให้เกิดการละเมิดระเบียบความปลอดภัยพื้นฐานได้		ภาพที่ 2-17

- ผลกระทบจาก การได้รับสารปนเปื้อน ในถังเก็บน้ำสำรอง	ทำความสะอาดถังเก็บน้ำสำรองทุกๆ 6 เดือน เพื่อป้องกัน sludging ตะกอนและไม่ให้สิ่งมีชีวิตเล็กๆ ที่เล็ดรอดเข้าไป แล้วเจริญเติบโตจนทำให้น้ำภายในถังเก็บน้ำเกิดการปนเปื้อน รวมทั้งป้องกันโรค water – borne ในการล้างทำความสะอาด สะอาดถังเก็บน้ำโครงการจ้างให้บริษัทที่รับจ้างทำความสะอาด สะอาดถังเก็บน้ำเข้ามาดำเนินการ โดยมีวิธีการข้างทำความสะอาด สะอาด ดังนี้ * ใช้เครื่องฉีดน้ำความดันสูง ฉีดล้างทำความสะอาดสิ่ง สกปรกออกจากถังเก็บน้ำจนสะอาด แล้วใช้เครื่องสูบน้ำ สุญญากาศดูดเอาตะกอนออกจากถังเก็บน้ำจนหมด * เติมน้ำประปาที่สะอาดลงไปและใช้ UV เพื่อฆ่าเชื้อ แบคทีเรียที่เหลือจะทำให้ผู้พักอาศัยใช้น้ำที่คุณภาพดีอยู่เสมอ	○ โครงการดำเนินการล้างถังเก็บน้ำได้ดินปีละ 1 ครั้ง (มาตรการกำหนด ทุก 6 เดือน) เนื่องจากปริมาณใช้ที่เข้าสู่โครงการต่อวันมีปริมาณที่ต่ำ กว่าการประเมิน ทำให้ตะกอนหรือความสกปรกลดลงตามปริมาณน้ำที่ เข้าระบบ และเพื่อความเหมาะสมด้านงบประมาณ แต่โครงการ กำหนดให้ช่างประจำอาคารตรวจสอบเป็นประจำ โดยหากพบว่ามี ปริมาณตะกอนที่อยู่ในระดับที่เหมาะสมช่างประจำอาคารจะแจ้งต่อนิติ บุคคลเพื่อดำเนินการจัดสรรงบประมาณเพื่อดำเนินการทันที		ภาพที่ 2-17

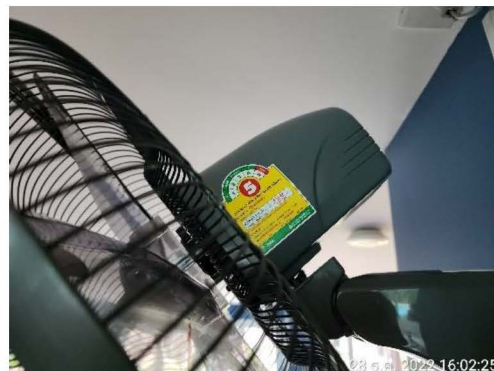
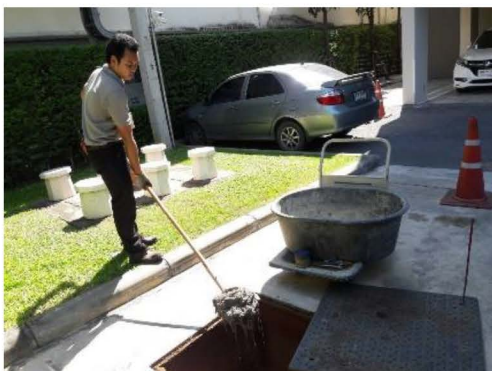
ภาพที่ 2-18 การตัดไขมัน

ติดตั้งมิเตอร์ไฟฟ้าของส่วนระบบบำบัดน้ำเสีย และดำเนินการตรวจวัดค่าพลังงานไฟฟ้าจากมิเตอร์ไฟฟ้าของส่วนระบบบำบัดน้ำเสียทุกครั้งที่ทำกรตรวจวัดคุณภาพน้ำ	✓ “มิเตอร์ไฟฟ้าของส่วนระบบบำบัดน้ำเสีย” ได้รับการติดตั้งเป็นที่เรียบร้อยแล้ว ทั้งนี้สถิติและปริมาณการใช้ไฟฟ้าจะได้รับการบันทึกเป็นประจำทุกวันผ่านเอกสาร ทส. 1		ภาพที่ 2-8
	กำจัดไขมันออกจากถังดักไขมันเป็นประจำทุกสัปดาห์หลังจากนั้นให้นำกากไขมันมาใส่ในกระถางที่มีกระดาษทิชชูรองที่ก้นกระถาง เพื่อช่วยให้ส่วนที่เป็นน้ำซึมออกจากไขมันและทิ้งไว้จนแห้งเป็นก้อนก่อนนำไปใส่ถุงดำแล้วนำไปรวมไว้ที่ห้องเก็บขยะแห้งเพื่อให้เจ้าหน้าที่จากสำนักงานเขตภาษีเจริญเข้ามาเข้ามาเก็บขนไปกำจัดต่อไป	✓ โครงการจัดเจ้าหน้าที่ตรวจสอบปริมาณไขมันจะดำเนินการเป็นประจำทุกสัปดาห์ หากพบว่าปริมาณไขมันมีมากจนถึงระดับที่เหมาะสมสำหรับการดักเจ้าหน้าที่ดังกล่าวจะดำเนินการกำจัดทันที		ภาพที่ 2-18

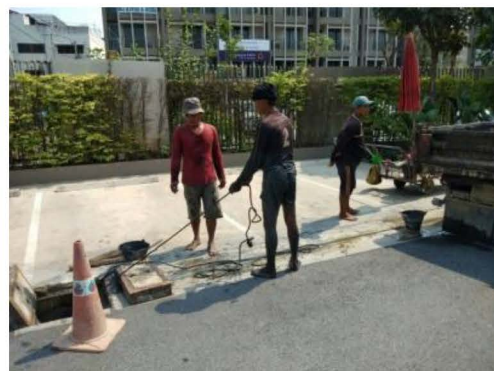
ภาพที่ 2-19 การขุดลอกตะกอนในระบบระบายน้ำ

3.6. การระบายน้ำ และป้องกันน้ำท่วม	ตรวจสอบดูแลบ่อกักของระบบระบายน้ำรวมทั้งทำความสะอาด และขุดลอกเศษตะกอนในท่อระบายน้ำในพื้นที่โครงการให้สามารถระบายน้ำได้อย่างมีประสิทธิภาพตลอดระยะเวลาดำเนินการรวมทั้งป้องกันการตื่นเงิน	✓ บ่อกักของระบบระบายน้ำจะได้รับการตรวจสอบจากเจ้าหน้าที่ฝ่ายช่างเป็นประจำทุกเดือน ซึ่งหากพบว่ามีสารสะสมของตะกอนดินในบ่อกักจนส่งผลกระทบต่อการทำงานของบ่อกักอย่างมีนัยสำคัญโครงการจะดำเนินการขุดลอกทันที		ภาพที่ 2-19

ขุดลอกตะกอนในส่วนของรางระบายโดยรอบโครงการ เพื่อ ป้องกันไม่ให้เกิดน้ำขัง และสามารถระบายน้ำออกได้ดีไม่ให้เกิดการ อุดตัน	✓ เจ้าหน้าที่ฝ่ายช่างจะตรวจสอบเป็นประจำทุกเดือน ซึ่งหากพบว่ามี ตะกอนของตะกอนดินในบ่อพักจนส่งผลกระทบต่อการทำงานของรางระบายน้ำ จะ ดำเนินการขุดลอกทันที		ภาพที่ 2-19

- โรคที่แมลงวัน เป็นพาหะ เช่น อหิวาตกโรค	ทำความสะอาดห้องพักขยะมูลฝอยทุกครั้งหลังจากที่ สำนักงานเขตภาษีเจริญเข้ามาเก็บขยะแล้ว และน้ำเสีย จากการล้างทำความสะอาดห้องพักขยะให้บำบัดโดยระบาย ลงระบบบำบัดน้ำเสียของโครงการ	✓ ทุกครั้งที่มีการเก็บขนมูลฝอยทั้งในส่วนห้องพักมูลฝอยประจำชั้น หรือห้องพักมูลฝอยรวม จะมีการทำความสะอาดอยู่เสมอ น้ำจะถูก รวบรวมและระบายลงสู่ระบบบำบัดน้ำเสียของแต่ละอาคาร		ภาพที่ 2-21 ภาพที่ 2-22
	จัดเก็บขยะมูลฝอยในที่รองรับที่ทำด้วยวัสดุแข็งแรง ใช้งานได้ ดีไม่รั่วซึม มีฝาปิดมิดชิดหรือเก็บมูลฝอยใส่ถุงดำก่อนนำไป กำจัดต่อไป	✓ ถังมูลฝอยมีฝาปิดมิดชิด แข็งแรง และไม่รั่วซึม และจะจัดเก็บในถุงดำที่ บรรจุในสถานที่จัดเก็บโดยเฉพาะซึ่งสถานที่ดังกล่าวอยู่ห่างไกลจาก ห้องพักและสามารถกันกลิ่น แมลง และสัตว์นำโรคได้ในระดับหนึ่ง		
	ขุดลอกตะกอนในส่วนของรางระบายโดยรอบโครงการ เพื่อ ป้องกันไม่ให้เกิดน้ำขัง และสามารถระบายน้ำออกได้ดี ไม่ให้ เกิดการอุดตัน	✓ เจ้าหน้าที่ฝ่ายช่างจะตรวจสอบเป็นประจำทุกเดือน ซึ่งหากพบว่ามีกร สะสมของตะกอนดินในบ่อพักจนส่งผลกระทบต่อการทำงานของรางน้ำ จะ ดำเนินการขุดลอกทันที		ภาพที่ 2-19

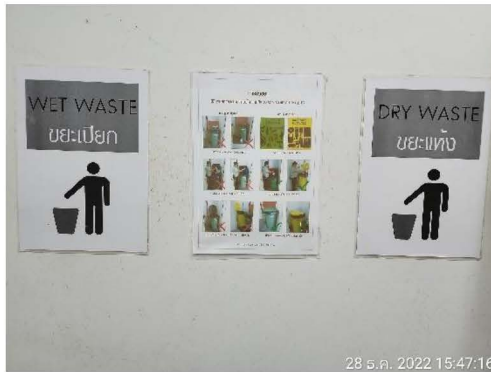
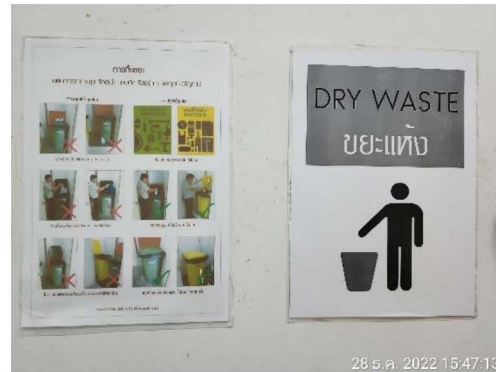
ภาพที่ 2-20 การประชาสัมพันธ์การคัดแยกมูลฝอยและป้ายห้องพักมูลฝอย

3.7 การจัดการมูล ฝอย	โครงการจะประชาสัมพันธ์ให้ผู้พักอาศัยนำขยะมูลฝอยมาไว้ใน ห้องพักขยะประจำชั้น พร้อมทั้งติดป้ายประชาสัมพันธ์ โครงการภายในพื้นที่โครงการ เพื่อรณรงค์ให้ผู้พักอาศัยของ โครงการคัดแยกขยะมูลฝอยที่สามารถนำกลับมาใช้ได้โดยตรง เช่น ถุงพลาสติกและถุงกระดาษ นำกลับมาใช้ใหม่ เพื่อลด ปริมาณขยะมูลฝอยของโครงการ	✓ โครงการมีการประชาสัมพันธ์ให้ผู้พักอาศัยนำขยะมูลฝอยมาไว้ใน ห้องพักขยะประจำชั้น พร้อมทั้งติดป้ายประชาสัมพันธ์โครงการภายใน พื้นที่โครงการ รวมทั้งระบุข้อความที่สอดคล้องต่อกิจกรรมทั้งสองลงใน ระเบียบการพักอาศัยด้วย		ภาพที่ 2-20 ภาคผนวก 4

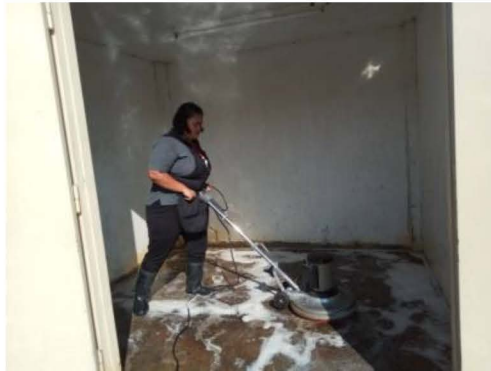
ภาพที่ 2-21 การทำความสะอาดห้องพักมูลฝอยประจำรวม

จัดให้มีการทำความสะอาดห้องพักขยะภายในอาคารทุกครั้งภายหลังการเก็บรวบรวมขยะ และทำความสะอาดห้องเก็บขยะมูลฝอยรวมทุกครั้งหลังจากที่สำนักงานเขตภาษีเจริญเข้า	✓ ทุกครั้งที่มีการเก็บขนมูลฝอยทั้งในส่วนห้องพักมูลฝอยประจำชั้นหรือห้องพักมูลฝอยรวม จะมีการทำความสะอาดอยู่เสมอ ทั้งนี้ระหว่างทำความสะอาด น้ำเสียที่เกิดจากการพักมูลฝอยและที่เกิดจากการ		ภาพที่ 2-21 ภาพที่ 2-22

องค์ประกอบ ทางสิ่งแวดล้อม	มาตรการป้องกันและแก้ไขผลกระทบสิ่งแวดล้อม	ผลการปฏิบัติตามมาตรการ ✓ ปฏิบัติ × ไม่ได้ปฏิบัติ ○ ไม่มีประสิทธิภาพ ○ ยังไม่ถึงเวลา	ปัญหา อุปสรรค และแนวทางแก้ไข	เอกสารอ้างอิง
	ทำความสะอาดห้องพักขยะมูลฝอยทุกครั้งหลังจากที่ สำนักงานเขตภาษีเจริญเข้ามาเก็บขยะแล้ว และน้ำเสีย จากการล้างทำความสะอาดห้องพักขยะให้บำบัดโดยระบบ ลงระบบบำบัดน้ำเสียของโครงการ	✓ ทุกครั้งที่มีการเก็บขนมูลฝอยทั้งในส่วนห้องพักมูลฝอยประจำชั้น หรือห้องพักมูลฝอยรวม จะมีการทำความสะอาดอยู่เสมอ ทั้งนี้ระหว่าง การทำความสะอาด น้ำจะถูกรวบรวมและระบายลงสู่ระบบบำบัดน้ำ เสียของแต่ละอาคาร		ภาพที่ 2-21 ภาพที่ 2-22

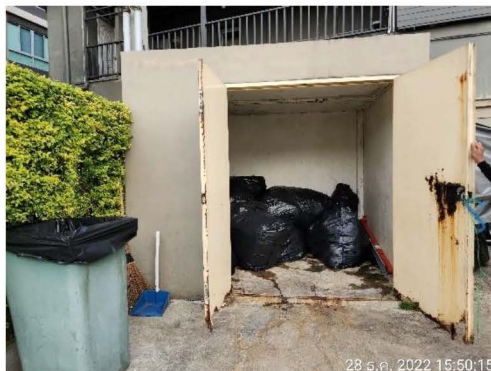
ภาพที่ 2-23 ที่จอดรถเก็บขนมูลฝอย

องค์ประกอบ ทางสิ่งแวดล้อม	มาตรการป้องกันและแก้ไขผลกระทบสิ่งแวดล้อม	ผลการปฏิบัติตามมาตรการ ✓ ปฏิบัติ × ไม่ได้ปฏิบัติ ○ ไม่มีประสิทธิภาพ ○ ยังไม่ถึงเวลา	ปัญหา อุปสรรค และแนวทางแก้ไข	เอกสารอ้างอิง
	มาเก็บขนขยะแล้ว และน้ำเสียจากการล้างทำความสะอาด ห้องพักขยะให้ทำการบำบัดโดยระบบบำบัดน้ำเสีย	ทำความสะอาดจะถูกรวบรวมและระบายลงสู่ระบบบำบัดน้ำเสียของ แต่ละอาคาร		
	มูลฝอยที่สามารถ Recycle ได้ ให้แยกกองไว้ภายในส่วนห้องพัก ขยะรีไซเคิล และประสานงานให้ร้านรับซื้อของเก่าเข้ามารับ ซื้อเพื่อเป็นการลดปริมาณมูลฝอยที่ต้องถือนำไปกำจัด	✓ พนักงานเก็บขนมีการคัดแยกมูลฝอย Recycle พร้อมทั้งมีการ ประสานงานหน่วยงานรับซื้อเข้ามาเป็นประจำ ซึ่งการประสานงาน ดังกล่าวจะขึ้นอยู่กับปริมาณมูลฝอยมีได้กำหนดตายตัวแต่อย่างใด		
	บริเวณจุดจอดรถจัดเก็บขยะมูลฝอยจะต้องไม่มีสิ่งกีดขวาง และจัดให้มีเจ้าหน้าที่เก็บกวาดเศษขยะมูลฝอยที่ตกหล่น หลังจากการเก็บขยะมูลฝอยทุกครั้ง	✓ บริเวณที่จอดรถเก็บขนมูลฝอยเป็นพื้นที่โล่งมิได้มีสิ่งกีดขวางที่สร้าง ความลำบากในการเก็บขนแต่อย่างใด		ภาพที่ 2-23

จัดให้มีการติดป้ายประชาสัมพันธ์โครงการภายในพื้นที่โครง การเพื่อรณรงค์ให้ผู้พักอาศัยของโครงการคัดแยกขยะมูลฝอย ที่สามารถนำกลับมาใช้ได้โดยตรง เช่น ถุงพลาสติก และถุง กระดาษ นำกลับมาใช้ใหม่ เพื่อลดปริมาณขยะมูลฝอยของ โครงการ	✓ โครงการมีวิธีการประชาสัมพันธ์การคัดแยกมูลฝอยในรูปแบบโปสเตอร์ โดยจะติดประกาศในบริเวณที่ตั้งของห้องพักมูลฝอยประจำชั้น		ภาพที่ 2-20
	รณรงค์การคัดแยกขยะมูลฝอยโครงการด้วยการจัดให้มีถัง รองรับขยะมูลฝอยแยกตามประเภทของขยะมูลฝอยไว้ที่ชั้นล่าง ของโครงการ โดยจัดตั้งไว้ในบริเวณที่ผู้พักอาศัยสามารถ มองเห็นได้อย่างชัดเจน	✓ ถังรองรับขยะมูลฝอยแยกตามประเภทได้รับการติดตั้งไว้ชั้นล่างของ โครงการ		ภาพที่ 2-33
	โครงการควบคุมไม่ให้พนักงานนำขยะมูลฝอยมากองไว้ เพื่อ รอการเก็บขนจากสำนักงานเขตภาษีเจริญ เนื่องจากการ กระทำดังกล่าวอาจก่อให้เกิดผลกระทบด้านทัศนียภาพ และ อาจส่งกลิ่น รบกวนผู้พักอาศัยภายในโครงการตลอดจนผู้พัก อาศัยข้างเคียงได้	✓ พนักงานทำความสะอาดของโครงการได้รับการฝึกอบรมการจัดการมูล ฝอยจากบริษัทต้นสังกัดเป็นอย่างดี จึงสามารถปฏิบัติสอดคล้องต่อ มาตรการอย่างเต็ม ประทับกับโครงการมีห้องเก็บมูลฝอยรวมที่ สามารถรองรับปริมาณมูลฝอยได้เพียงพอ รวมถึงที่จอดรถเก็บขนมูล ฝอยอยู่ประชิด ทำให้ไม่มีความจำเป็นที่จะนำมูลฝอยมากองไว้		ภาพที่ 2-23

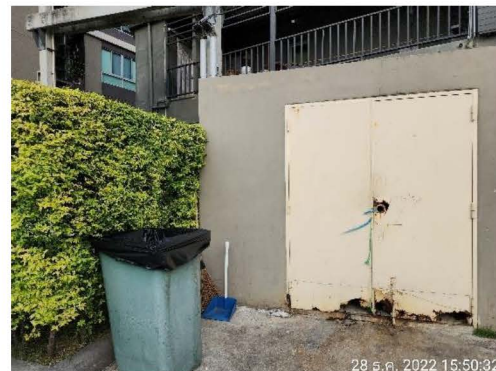
ภาพที่ 2-24 ต้นไม้บริเวณห้องพักมูลฝอยรวม

องค์ประกอบ ทางสิ่งแวดล้อม	มาตรการป้องกันและแก้ไขผลกระทบสิ่งแวดล้อม	ผลการปฏิบัติตามมาตรการ ✓ ปฏิบัติ × ไม่ได้ปฏิบัติ ○ ไม่มีประสิทธิภาพ ○ ยังไม่ถึงเวลา	ปัญหา อุปสรรค และแนวทางแก้ไข	เอกสารอ้างอิง
	ปลุกต้นไม้แบบติดผนังเพื่อลดผลกระทบด้านทัศนียภาพจาก ห้องเก็บขยะมูลฝอยรวม	✓ บริเวณที่เป็นที่ตั้งของห้องเก็บมูลฝอยรวมได้รับการปลุกต้นไม้เพื่อบด บังทัศนียภาพเป็นที่เรียบร้อยแล้ว ทั้งนี้ในด้านที่เป็นประตูของห้องพักฯ โครงการไม่สามารถดำเนินการได้เนื่องจากกีดขวางการเก็บขน		ภาพที่ 2-24

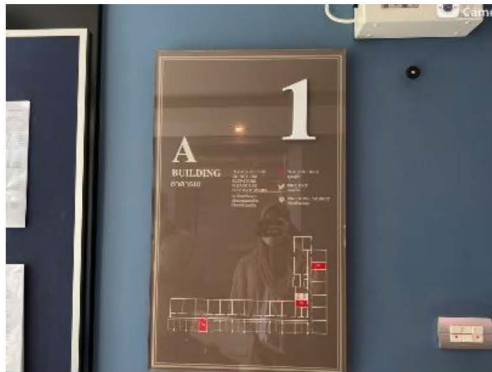
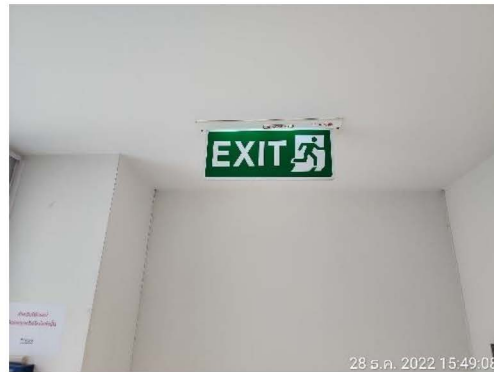
ภาพที่ 2-26 แผนผังอาคารแสดงตำแหน่งทางหนีไฟ และเครื่องหมาย “EXIT”

องค์ประกอบ ทางสิ่งแวดล้อม	มาตรการป้องกันและแก้ไขผลกระทบสิ่งแวดล้อม	ผลการปฏิบัติตามมาตรการ ✓ ปฏิบัติ × ไม่ได้ปฏิบัติ ○ ไม่มีประสิทธิภาพ ○ ยังไม่ถึงเวลา	ปัญหา อุปสรรค และแนวทางแก้ไข	เอกสารอ้างอิง
	โครงการจะติดตั้งหัวรับน้ำดับเพลิงภายนอกอาคาร ขนาดเส้นผ่านศูนย์กลาง 6 x 2.5 x 2.5 นิ้ว จำนวน 2 หัว เพื่อรับน้ำประปาจากภายนอกในกรณีเกิดเหตุฉุกเฉิน	✓ หัวรับน้ำดับเพลิงภายนอกอาคารที่ได้รับการติดตั้งในแต่ละอาคารได้รับการติดตั้งสอดคล้องต่อมาตรการเป็นที่เรียบร้อยแล้ว		ภาพที่ 1-11
	โครงการจัดให้มีบันไดหนีไฟ 2 แห่ง (ST1 และ ST2) สามารถลงจากชั้นดาดฟ้า-ชั้นล่าง ทางออกประตูหนีไฟมีความกว้าง 0.9 เมตร สูง 2.2 เมตร	✓ บันไดหนีไฟ จำนวน 2 แห่ง/อาคาร ได้รับการก่อสร้างตามแบบที่กำหนด		ภาพที่ 2-25
	ติดตั้งป้ายบอกทางหนีไฟ ทางออกฉุกเฉิน และป้ายบอกชั้นพร้อม Light Sign และมีตัวอักษรระบุคำว่า “ทางหนีไฟ” “FIRE EXIT” ตัวอักษรขนาดไม่น้อยกว่า 10 เซนติเมตร	✓ แผนผังอาคารแสดงตำแหน่งทางหนีไฟ และเครื่องหมาย “EXIT” ได้รับการติดตั้งเป็นที่เรียบร้อยแล้ว		ภาพที่ 2-26

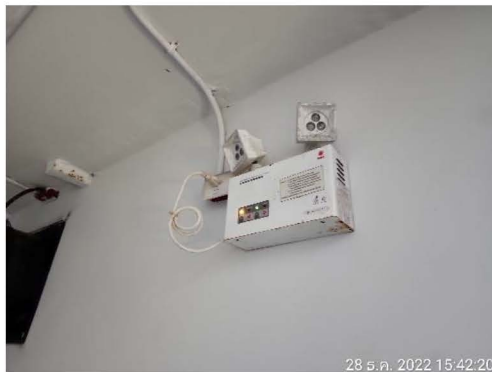
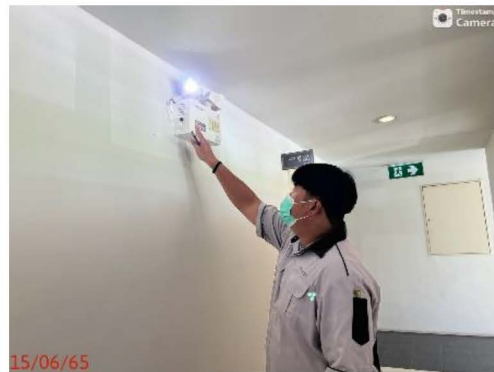
ภาพที่ 2-27 ไฟส่องสว่างฉุกเฉิน (Emergency Light)

โครงการจัดให้มีบันไดหนีไฟ 2 แห่ง (ST1 และ ST2) สามารถลงจากชั้นดาดฟ้า-ชั้นล่าง ทางออกประตูหนีไฟมีความกว้าง 0.9 เมตร สูง 2.2 เมตร	✓ บันไดหนีไฟ จำนวน 2 แห่ง/อาคาร ได้รับการก่อสร้างเป็นที่เรียบร้อยแล้ว โดยคุณสมบัติที่ใช้ในการออกแบบและก่อสร้างเป็นไปตามที่บัญญัติในมาตรการทุกประการ		ภาพที่ 25
	ติดตั้งป้ายบอกทางหนีไฟ ทางออกฉุกเฉิน และป้ายบอกขึ้นพร้อม Light Sign และมีตัวอักษรระบุคำว่า “ทางหนีไฟ” “FIRE EXIT” ตัวอักษรขนาดไม่น้อยกว่า 10 เซนติเมตร	✓ แผนผังอาคารแสดงตำแหน่งทางหนีไฟ และเครื่องหมาย “EXIT” ได้รับการติดตั้งเป็นที่เรียบร้อยแล้ว		ภาพที่ 2-26
	ติดตั้งไฟส่องสว่างฉุกเฉิน (Emergency Light) ซึ่งจะทำงานโดยอัตโนมัติ และใช้พลังงานไฟฟ้าสำรองจากแบตเตอรี่ขนาด 2x35 วัตต์ ให้แสงสว่างไม่น้อยกว่า 2 ชั่วโมง รวมทั้งติดตั้ง	✓ ไฟส่องสว่างฉุกเฉิน (Emergency Light) ที่ได้รับการติดตั้งในแต่ละอาคารได้รับการติดตั้งสอดคล้องต่อมาตรการเป็นที่เรียบร้อยแล้ว		ภาพที่ 2-27

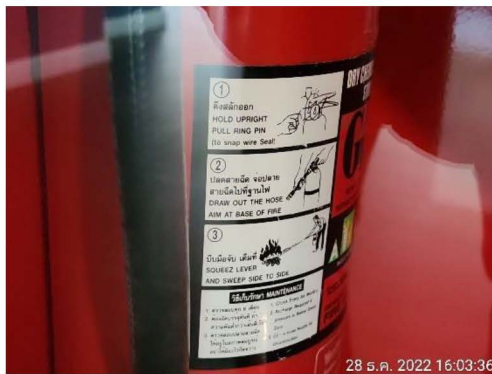
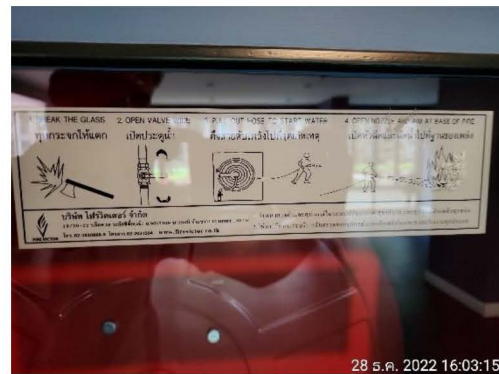
ภาพที่ 2-29 ป้ายแนะนำการใช้อุปกรณ์ป้องกันและระงับอัคคีภัย

ติดตั้งไฟส่องสว่างฉุกเฉิน (Emergency Light) ซึ่งจะทำงานโดยอัตโนมัติ และใช้พลังงานไฟฟ้าสำรองจากแบตเตอรี่ขนาด 2x35 วัตต์ ให้แสงสว่างไม่น้อยกว่า 2 ชั่วโมง รวมทั้งติดตั้ง Emergency Down Light เพื่อให้สามารถมองเห็นได้ชัดเจนเมื่อเกิดไฟฟาดับ	✓ ไฟส่องสว่างฉุกเฉิน (Emergency Light) ที่ได้รับการติดตั้งในแต่ละอาคารได้รับการติดตั้งสอดคล้องต่อมาตรการเป็นที่เรียบร้อยแล้ว ทั้งนี้ ข้อมูลดังกล่าวได้จากการสุ่มสำรวจจำนวน 1 ชั้น		ภาพที่ 2-27
	ตรวจสอบความพร้อมและประสิทธิภาพการทำงานของระบบป้องกันและระงับอัคคีภัยเป็นประจำทุก 6 เดือน ตลอดระยะเวลาดำเนินการ หรือตามข้อกำหนดอายุการใช้งานของผลิตภัณฑ์/อุปกรณ์นั้น หากพบว่ามี การชำรุดเสียหาย หรือใช้การไม่ได้ให้รีบดำเนินการแก้ไขทันที	✓ ประสิทธิภาพความพร้อมใช้งานของอุปกรณ์ในระบบระบบป้องกันและระงับอัคคีภัยได้รับการตรวจสอบเป็นประจำตามความถี่ที่ผู้ผลิตกำหนด		ภาคผนวก 5 ภาพที่ 2-28
	ติดป้ายแนะนำการใช้อุปกรณ์ป้องกันและระงับอัคคีภัยแต่ละตัวที่อุปกรณ์นั้นติดตั้งอยู่ เพื่อให้ผู้พักอาศัยและพนักงานที่อยู่ใกล้ที่เกิดเหตุสามารถใช้ได้ทันที	✓ ป้ายแนะนำการใช้อุปกรณ์ป้องกันและระงับอัคคีภัย ได้รับการติดตั้งในบริเวณที่เป็นที่ตั้งของอุปกรณ์เป็นที่เรียบร้อยแล้ว ทั้งนี้วิธีการใช้งานของอุปกรณ์บางชนิดได้รับการติดตั้งบนฉลากตั้งแต่ต้นแล้ว		ภาพที่ 2-29

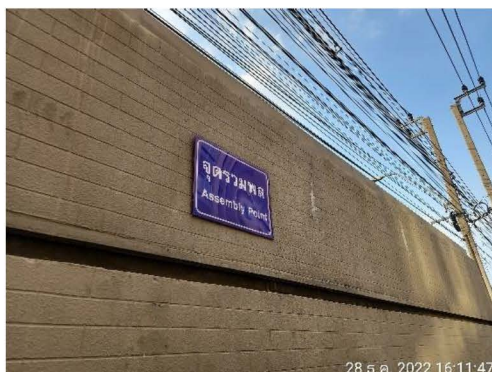
ภาพที่ 2-31 จุดรวมพล

องค์ประกอบ ทางสิ่งแวดล้อม	มาตรการป้องกันและแก้ไขผลกระทบสิ่งแวดล้อม	ผลการปฏิบัติตามมาตรการ ✓ ปฏิบัติ × ไม่ได้ปฏิบัติ ○ ไม่มีประสิทธิภาพ ○ ยังไม่ถึงเวลา	ปัญหา อุปสรรค และแนวทางแก้ไข	เอกสารอ้างอิง
	จัดให้มีการซ่อมป้องกันอัคคีภัยภายในโครงการอย่างน้อยปีละ 1 ครั้ง เพื่อให้พนักงานคุ้นเคยกับเหตุการณ์ที่เกิดขึ้น รวมทั้งสามารถปฏิบัติงาน และใช้เครื่องมือ/อุปกรณ์ต่างๆ ได้อย่างถูกต้อง	✓ โครงการจัดให้มีการฝึกซ้อมดับเพลิงและอพยพหนีไฟอย่างน้อยปีละ 1 ครั้ง เมื่อวันที่ 28 พฤศจิกายน 2563		ภาพที่ 2 -30 ภาคผนวก 6
	จัดให้มีพื้นที่จตุรรมพลในกรณีที่เกิดเหตุฉุกเฉิน พื้นที่ประมาณ 486.46 ตร.ม. เพื่อบริการจำนวนผู้ที่เข้าพักอาศัยและเจ้าหน้าที่โครงการ และเคลื่อนย้ายอพยพผู้คนที่อยู่นอกพื้นที่โครงการ 1,850 คน คิดเป็นสัดส่วนพื้นที่จตุรรมพล 0.26 ตร.ม.	✓ ปัจจุบันโครงการมีการเปลี่ยนแปลงจตุรรมพลเบื้องต้นจากบริเวณพื้นที่จัดสวนภายในโครงการ มาเป็นบริเวณลานจอดรถข้างป้อม รปภ. ทั้งนี้การเปลี่ยนแปลงดังกล่าวเป็นไปเพื่อให้มีศักยภาพในการรองรับผู้คนที่และสะดวกต่อการอพยพคนมากกว่าบริเวณที่ถูกระบุในมาตรการ		ภาพที่ 2-31

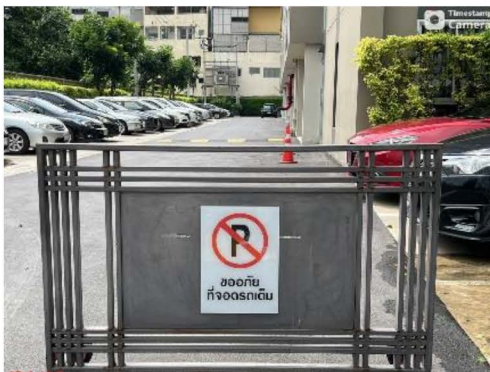
ภาพที่ 2-41 ป้าย “ขอภัยที่จอดรถเต็ม”

จัดให้มีพนักงานรักษาความปลอดภัยคอยอำนวยความสะดวก ให้แก่ผู้พักอาศัยในการเข้า-ออกโครงการ บริเวณทางเข้า-ออก โครงการ เพื่อไม่ให้เกิดการกีดขวางกระแสจราจรโดยเน้นให้ รถสามารถเข้าโครงการได้สะดวก และรวดเร็ว	✓ การอำนวยความสะดวกด้านการจราจรบริเวณทางเข้า-ออก ได้รับการ บริหารจัดการโดยเจ้าหน้าที่รักษาความปลอดภัยของโครงการ ซึ่ง กิจกรรมดังกล่าวได้ระบุลงในสัญญาว่าจ้างเป็นที่เรียบร้อยแล้ว		ภาพที่ 2-12 ภาคผนวก 15
	จัดให้มีป้ายบอก “ขอรถที่จอดรถเต็ม” หรือป้ายอื่นๆ เตือน เพื่อให้พนักงานรักษาความปลอดภัยใช้สำหรับอำนวยความสะดวก สะดวกให้ผู้พักอาศัยในการเข้า-ออกโครงการเมื่อที่จอดรถเต็ม	✓ โครงการจัดให้มีป้ายบอก “ขอรถที่จอดรถเต็ม” เพื่อให้พนักงาน รักษาความปลอดภัยใช้สำหรับอำนวยความสะดวกให้ผู้พักอาศัยในการ เข้า-ออกโครงการเมื่อที่จอดรถเต็ม		ภาพที่ 2-41
