## บทที่ 2

### ผลการปฏิบัติตามมาตรการป้องกัน แก้ไขและลดผลกระทบสิ่งแวดล้อม

#### 2.1 ผลการปฏิบัติตามมาตรการป้องกัน แก้ไขและลดผลกระทบสิ่งแวดล้อม

ตารางที่ 2.1 สรุปผลการปฏิบัติตามมาตรการป้องกัน แก้ไขและลดผลกระทบสิ่งแวดล้อม โครงการขยายท่าเทียบเรือแหลมฉบัง B1  
ประจำเดือนประจำเดือนกรกฎาคม-ธันวาคม 2565

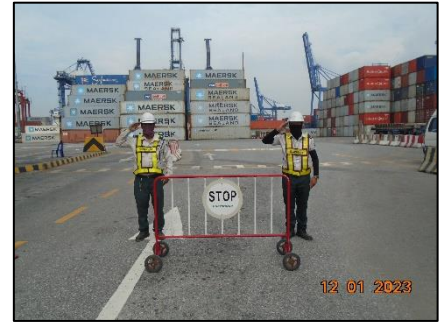
รูปที่ 2.1 เจ้าหน้าที่รักษาความปลอดภัยประจำโครงการ

ภาคผนวกที่ 7
	- รถโดยสารและยานพาหนะของโครงการต้องดับเครื่องทุกครั้งเมื่อจอดในลานจอดรถ	- ทางโครงการได้กำหนดให้ยานพาหนะของโครงการทุกคัน ต้องดับเครื่องทุกครั้งเมื่อจอดในลานจอดรถ โดยมีเจ้าหน้าที่รักษาความปลอดภัยประจำโครงการ ตรวจสอบเพื่อให้เป็นไปตามมาตรการกำหนด (รูปที่ 2.1)	- ไม่พบปัญหา

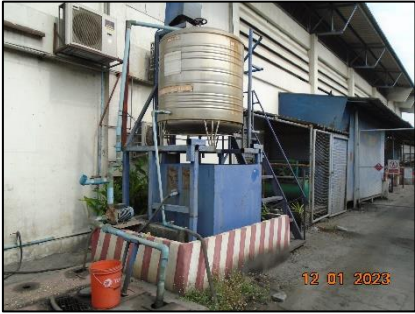
<p>รูปที่ 2.2 ระบบแยกไขมัน (Oil Separator) บริเวณอาคารซ่อมบำรุง</p>

ผลกระทบสิ่งแวดล้อม	มาตรการป้องกัน แก้ไขและลดผลกระทบ	รายละเอียดการปฏิบัติจริง	ปัญหาและแนวทางแก้ไข	การอ้างอิง
2. คุณภาพน้ำทะเล / นิเวศวิทยาทางน้ำ 2.1 การระบายน้ำทิ้งจาก กิจกรรมโครงการลงสู่ ทะเล	- ติดตั้งระบบแยกไขมัน (Oil Separator) ที่อาคารซ่อมบำรุง และโรงอาหาร เพื่อทำการบำบัดน้ำเสียให้มีคุณภาพได้มาตรฐานคุณภาพน้ำทิ้งจากอาคาร	- โครงการจัดให้มีการติดตั้งระบบแยกไขมัน (Oil Separator) ที่อาคารซ่อมบำรุง (รูปที่ 2.2) และติดตั้งบ่อดักไขมันที่บริเวณโรงอาหาร (รูปที่ 2.3) เพื่อรองรับน้ำเสียและแยกไขมัน และน้ำมันออกจากน้ำเสีย โดยน้ำเสียดังกล่าว จะถูกระบายลงสู่ระบบบำบัด น้ำเสียส่วนกลางของท่าเรือแหลมฉบัง ไม่ได้ลงสู่ทะเลแต่อย่างใด ทั้งนี้ผลการวิเคราะห์คุณภาพน้ำทิ้งบ่อดักน้ำสุดท้ายหลังจากผ่านการบำบัดและกำจัดไขมันของท่าเรือ B1 ก่อนถูกส่งไปยังระบบบำบัดน้ำเสียส่วนกลางของท่าเรือ มีค่าเป็นไปตามประกาศกรมเจ้าท่า ที่ 164/2560 เรื่อง กำหนดมาตรฐานควบคุมการระบายน้ำทิ้งจากแหล่งกำเนิดประเภทโรงงานอุตสาหกรรม นิคมอุตสาหกรรม และเขตประกอบการอุตสาหกรรม ทุกประการ	- ไม่พบปัญหา

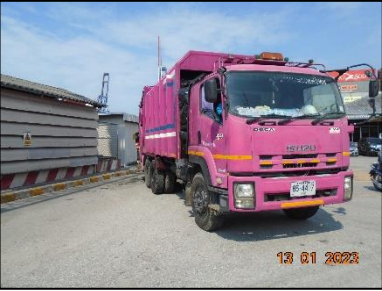
<p>รูปที่ 2.5 รถเก็บขยะท่าเรือแหลมฉบัง</p>

ผลกระทบสิ่งแวดล้อม	มาตรการป้องกัน แก้ไขและลดผลกระทบ	รายละเอียดการปฏิบัติจริง	ปัญหาและแนวทางแก้ไข	การอ้างอิง
<p>2. คุณภาพน้ำทะเล / นิเวศวิทยาทางน้ำ (ต่อ)</p> <p>2.1 การระบายน้ำทิ้งจากกิจกรรมโครงการลงสู่ทะเล (ต่อ)</p>	- ประสานงานกับเทศบาลตำบลแหลมฉบัง ในการเก็บขยะอย่างต่อเนื่อง	- ปัจจุบันโครงการใช้บริการรถเก็บขยะของท่าเรือแหลมฉบังตามข้อกำหนดของท่าเรือ ซึ่งดำเนินการเก็บขยะภายในโครงการเป็นประจำทุกวัน (รูปที่ 2.5) (ภาคผนวกที่ 8) ทั้งนี้ ในช่วงเดือน ก.ค.-ธ.ค. 65 ไม่พบปัญหาขยะตกค้างแต่อย่างใด	- ไม่พบปัญหา

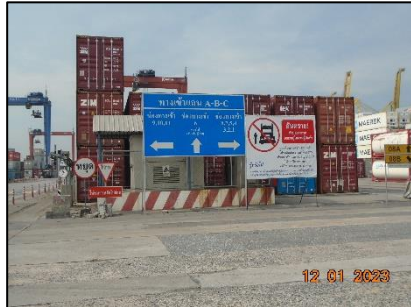
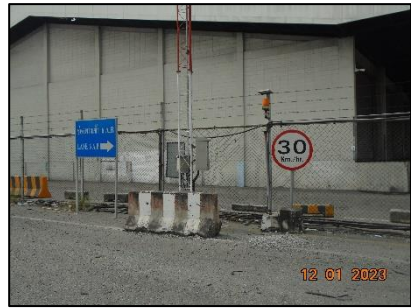
รูปที่ 2.6 ป้ายจราจร และป้ายจำกัดความเร็ว ภายในพื้นที่โครงการ

ผลกระทบสิ่งแวดล้อม	มาตรการป้องกัน แก้ไขและลดผลกระทบ	รายละเอียดการปฏิบัติจริง	ปัญหาและแนวทางแก้ไข	การอ้างอิง
3. การคมนาคม 3.1 การคมนาคมทางบก - การเพิ่มปริมาณยานพาหนะเนื่องจากโครงการ	- ติดตั้งป้ายสัญญาณจราจรที่ชัดเจนภายในพื้นที่โครงการ	- โครงการได้ทำการติดตั้งป้ายจราจร และป้ายจำกัดความเร็ว ไม่เกิน 30 กม./ชม. (รูปที่ 2.6) ภายในบริเวณท่าเทียบเรืออย่างชัดเจน	- ไม่พบปัญหา

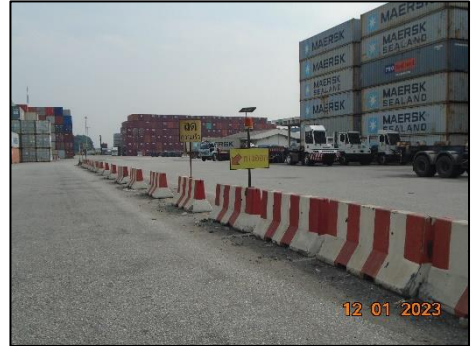
ผลกระทบสิ่งแวดล้อม	มาตรการป้องกัน แก้ไขและลดผลกระทบ	รายละเอียดการปฏิบัติจริง	ปัญหาและแนวทางแก้ไข	การอ้างอิง
3. การคมนาคม (ต่อ) 3.1 การคมนาคมทางบก - การเพิ่มปริมาณยานพาหนะ เนื่องจากโครงการ (ต่อ)	- พิจารณาติดตั้งสัญญาณไฟจราจรในบริเวณท่าเรือ และทางเข้า-ออก ตามความเหมาะสม	- โครงการได้ทำการติดตั้งสัญญาณไฟกระพริบในบริเวณพื้นที่ท่าเทียบเรือ (รูปที่ 2.7) และทางเข้า-ออก ตามความเหมาะสมแล้ว	- ไม่พบปัญหา

รูปที่ 2.7 สัญญาณไฟกระพริบ ในบริเวณท่าเรือ
	- ควบคุมรถบรรทุก และยานพาหนะโครงการให้ปฏิบัติตามกฎจราจรอย่างเคร่งครัด	- โครงการมีด้านควบคุมรถบรรทุก และยานพาหนะที่เข้า-ออกพื้นที่ท่าเทียบเรือ B1 (รูปที่ 2.8) (ภาคผนวกที่ 9) ให้ปฏิบัติตามกฎระเบียบความปลอดภัยด้านจราจรในลานวางตู้สินค้าอย่างเคร่งครัด (รูปที่ 2.9)	- ไม่พบปัญหา

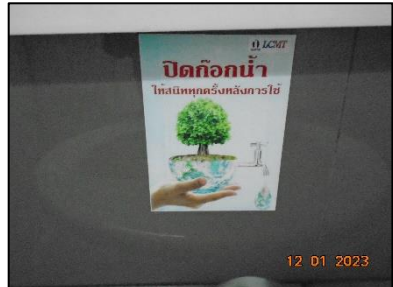
รูปที่ 2.11 ป้ายรณรงค์การประหยัดน้ำ

ภาคผนวกที่ 11
	- ควบคุมดูแลการใช้น้ำของโครงการ อย่างประหยัด และให้เกิดประโยชน์สูงสุด	- โครงการรณรงค์ให้พนักงานลดการใช้น้ำ และอบรมเรื่องจิตสำนึกในการประหยัดทรัพยากร ให้กับพนักงานเป็นประจำ (รูปที่ 2.11)	- ไม่พบปัญหา

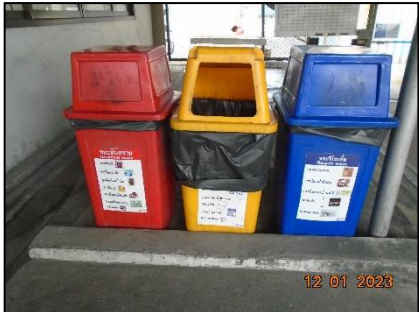
รูปที่ 2.12 ถังรวบรวมขยะขนาด 60 ลิตร

ผลกระทบสิ่งแวดล้อม	มาตรการป้องกัน แก้ไขและลดผลกระทบ	รายละเอียดการปฏิบัติจริง	ปัญหาและแนวทางแก้ไข	การอ้างอิง
5. การจัดการขยะ และการบำบัดน้ำเสีย 5.1 การจัดการขยะ - ปริมาณของเสียจากเรือ 1 ลบ.ม./เที่ยว โดยกองบริการของท่าเรือแหลมฉบังดำเนินการเก็บขนขยะหน้าท่า	- จัดตั้งถังขยะส่วนกลางขนาด 60 ลิตร วางไว้ตามแนวถนนและที่อาคารต่าง ๆ โดยแต่ละจุดแยกออกเป็น 3 ถัง คือ ถังขยะทั่วไป ถังขยะรีไซเคิล และถังขยะอันตราย	- โครงการจัดให้มีถังรวบรวมขยะขนาด 60 ลิตร (รูปที่ 2.12) จำนวน 29 ใบ ประกอบด้วยถังสีเหลืองรองรับขยะทั่วไป 20 ใบ ถังสีน้ำเงินรองรับขยะรีไซเคิล 7 ใบ และถังสีแดงรองรับขยะอันตราย 2 ใบ นอกจากนี้โครงการได้มีการจัดตั้งถังขยะส่วนกลางของเรือขนส่ง (รูปที่ 2.13) วางไว้บริเวณหน้าท่า แทนถังขยะขนาด 60 ลิตร เพื่อป้องกันการหกเลอะเทอะ เมื่อมีการแจ้งจากตัวแทนเรือต้องการทิ้งขยะ จะมีการนำถังขยะไปวางไว้ ณ จุดที่ใกล้ที่สุด หลังจากนั้นขยะดังกล่าวจะถูกนำไปกำจัดโดยความดูแลของการท่าเรือต่อไป	- ไม่พบปัญหา

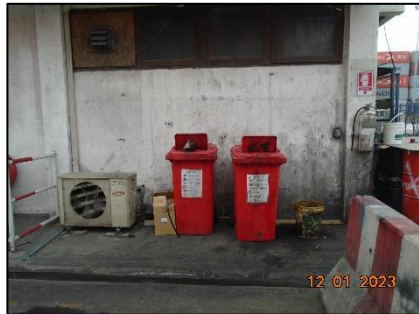
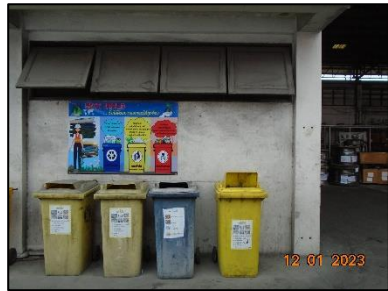
รูปที่ 2.14 ถังรวบรวมขยะ 240 ลิตร

ผลกระทบสิ่งแวดล้อม	มาตรการป้องกัน แก้ไขและลดผลกระทบ	รายละเอียดการปฏิบัติจริง	ปัญหาและแนวทางแก้ไข	การอ้างอิง
5. การจัดการขยะ และการบำบัดน้ำเสีย (ต่อ) 5.1 การจัดการขยะ (ต่อ) - ปริมาณขยะจากสำนักงาน และห้องอาหารประมาณ 1 ลบ.ม./วัน ท่าเรือ แหลมฉบังดำเนินการจัดเก็บ และนำไปกำจัดโดยวิธีฝังกลบ	- จัดตั้งถังรวบรวมขยะ จำนวน 6 ใบ ไว้บริเวณริมถนนภายในท่าเรือที่สะดวกต่อการเก็บขนไปกำจัด โดยแต่ละจุดแยกออกเป็น 3 ถัง คือ ถังขยะทั่วไป ถังขยะรีไซเคิล และถังขยะอันตราย	- โครงการได้จัดให้มีถังรวบรวมขยะ (รูปที่ 2.14) จำนวน 13 ใบ ประกอบด้วย ถังสีเหลือง ขนาด 240 ลิตร รองรับขยะทั่วไป 9 ใบ ถังสีน้ำเงิน รองรับขยะรีไซเคิล 2 ใบ และถังสีแดงรองรับขยะอันตราย 2 ใบ ไว้ตามจุดต่าง ๆ อย่างเพียงพอ	- ไม่พบปัญหา

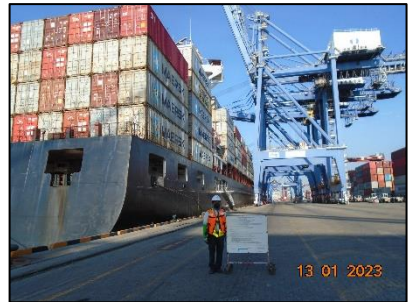
รูปที่ 2.4 เจ้าหน้าที่ประจำหน้าท่าเรือ

- ควบคุมดูแล เพื่อป้องกันการลักลอบ ปล่อยน้ำเสีย และน้ำอับเฉาลงสู่ทะเล	- โครงการร่วมกับกรมเจ้าท่า, ตำรวจน้ำ และกองทัพเรือ ควบคุมและกวดขันไม่ให้เกิดการ ลักลอบปล่อยน้ำเสีย และน้ำอับเฉาจากเรือลงสู่ ทะเล ทั้งในบริเวณท่าเรือ และในน่านน้ำไทย (รูปที่ 2.4)	- โครงการร่วมกับกรมเจ้าท่า, ตำรวจน้ำ และกองทัพเรือ ควบคุมและกวดขันไม่ให้เกิดการ ลักลอบปล่อยน้ำเสีย และน้ำอับเฉาจากเรือลงสู่ ทะเล ทั้งในบริเวณท่าเรือ และในน่านน้ำไทย (รูปที่ 2.4)	- ไม่พบปัญหา

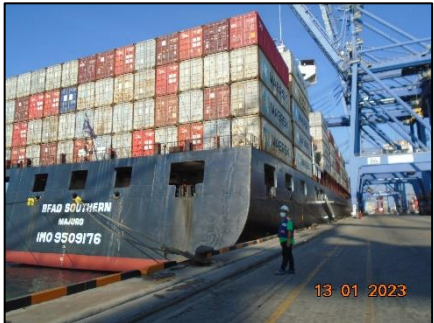
รูปที่ 2.15 เจ้าหน้าที่ความปลอดภัยประจำท่าเรือ

ภาคผนวกที่ 7
	- จัดระเบียบการจอดเรือ และดับเครื่องยนต์ ขณะจอด	- ทางโครงการประสานงานกับกองนำร่อง กรมเจ้าท่า ในการจัดระเบียบการจอดเรือ และดับเครื่องยนต์ขณะจอด (รูปที่ 2.15)	- ไม่พบปัญหา

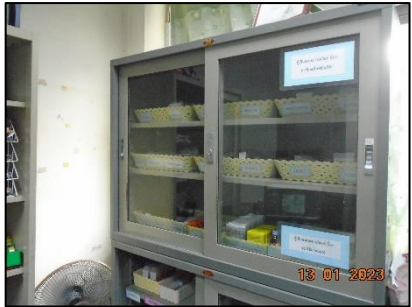
<p>รูปที่ 2.16 เวชภัณฑ์ประจำโครงการ</p>

ผลกระทบสิ่งแวดล้อม	มาตรการป้องกัน แก้ไขและลดผลกระทบ	รายละเอียดการปฏิบัติจริง	ปัญหาและแนวทางแก้ไข	การอ้างอิง
<p>7. สาธารณสุข/ อาชีวอนามัยและ ความปลอดภัย</p> <p>7.1 การเพิ่ม การเกิด อุบัติเหตุ เนื่องจาก การจราจรทางบก และ ทางน้ำ (ต่อ)</p>	<p>- ประสานงานกับสำนักงานสาธารณสุข อำเภอศรีราชา และเจ้าหน้าที่สาธารณสุข เทศบาลตำบลแหลมฉบัง ในการให้ คำแนะนำ และความรู้เกี่ยวกับสุขภาพ ทั่วไป</p>	<p>- ทางโครงการได้มีการประสานงานกับสาธารณสุข อำเภอศรีราชา โรงพยาบาลสมเด็จพระบรมราช เทวี ณ ศรีราชา โรงพยาบาลพญาไท ศรีราชา และโรงพยาบาลวิภาวดีแหลมฉบัง ในการ ให้คำแนะนำและความรู้เกี่ยวกับสุขภาพทั่วไป นอกจากนี้ทางโครงการได้จัดให้มีเวชภัณฑ์ (รูปที่ 2.16) พร้อมทั้งพยาบาลประจำโครงการ กะกลางวัน 1 คน และกะกลางคืน 1 คน (รูปที่ 2.17)</p>	<p>- ไม่พบปัญหา</p>

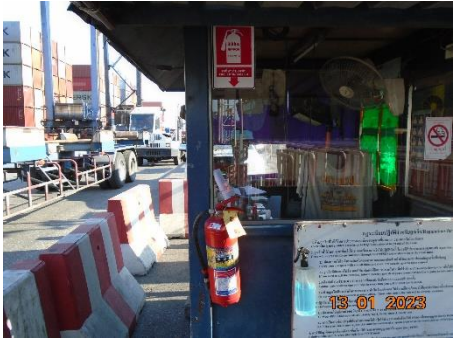
รูปที่ 2.18 ถังดับเพลิงบริเวณท่าเทียบเรือ B1

ผลกระทบสิ่งแวดล้อม	มาตรการป้องกัน แก้ไขและลดผลกระทบ	รายละเอียดการปฏิบัติจริง	ปัญหาและ แนวทางแก้ไข	การอ้างอิง
7. สาธารณสุข/ อาชีวอนามัยและ ความปลอดภัย  7.1 การเพิ่ม การเกิด อุบัติเหตุ เนื่องจาก การจราจรทางบก และ ทางน้ำ (ต่อ)	- ติดตั้งอุปกรณ์ดับเพลิงกระจายอยู่ทั่วไป ในบริเวณพื้นที่โครงการ โดยเฉพาะอย่าง ยิ่งบริเวณหน้าท่าควรติดตั้งหัวฉีดน้ำ ดับเพลิง และอื่น ๆ ตามความเหมาะสม ส่วนอาคารสำนักงานต้องติดตั้งเครื่อง ตรวจจับควัน สัญญาณเตือนไฟ ถึงเคมี ดับเพลิง และหัวฉีดน้ำดับเพลิงอย่าง เพียงพอ และติดตั้งในจุดที่สามารถ มองเห็น และหยิบมาใช้งานได้สะดวก เป็นต้น	- มีการติดตั้งถังดับเพลิงกระจายอยู่ทั่วไปบริเวณ ท่าเทียบเรือ B1 (รูปที่ 2.18)	- ไม่พบปัญหา

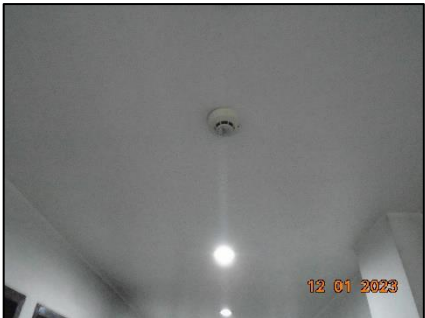
รูปที่ 2.19 เครื่องตรวจจับควันภายในอาคาร

ผลกระทบสิ่งแวดล้อม	มาตรการป้องกัน แก้ไขและลดผลกระทบ	รายละเอียดการปฏิบัติจริง	ปัญหาและ แนวทางแก้ไข	การอ้างอิง
7. สาธารณสุข/ อาชีวอนามัยและ ความปลอดภัย 7.1 การเพิ่ม การเกิด อุบัติเหตุ เนื่องจาก การจราจรทางบก และ ทางน้ำ (ต่อ)		- ส่วนภายในสำนักงานได้มีการติดตั้งเครื่อง ตรวจจับควัน (รูปที่ 2.19) และสัญญาณเตือน ไฟ (รูปที่ 2.20)

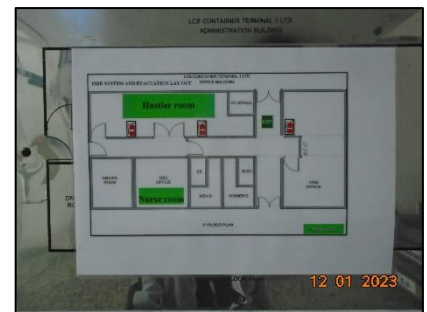
<p>รูปที่ 2.21 แผนผังแสดงตำแหน่งที่ตั้ง ของถังดับเพลิงภายในอาคาร</p>

ผลกระทบสิ่งแวดล้อม	มาตรการป้องกัน แก้ไขและลดผลกระทบ	รายละเอียดการปฏิบัติจริง	ปัญหาและ แนวทางแก้ไข	การอ้างอิง
7. สาธารณสุข/ อาชีวอนามัยและ ความปลอดภัย 7.1 การเพิ่ม การเกิด อุบัติเหตุ เนื่องจาก การจราจรทางบก และ ทางน้ำ (ต่อ)		- ถังดับเพลิงมีการติดตั้งในจุดที่สามารถมองเห็น และหยิบมาใช้งานได้สะดวก รวมทั้งมีแผนผัง แสดงตำแหน่งที่ตั้งของถังดับเพลิงภายในอาคาร (รูปที่ 2.21) และเส้นทางการหนีไฟภายในอาคาร อย่างชัดเจน (รูปที่ 2.22)
