ผลการปฏิบัติตามมาตรการป้องกันและ  
แก้ไขผลกระทบสิ่งแวดล้อม

บริษัท เอเชียน พร็อพเพอร์ตี้ ดีเวลลอปเม้นท์ จำกัด (มหาชน) เป็นผู้พัฒนาโครงการ The Address Asoke (ชื่อเดิมโครงการอาคารชุดพักอาศัย โอโศก-เพชรบุรี) ซึ่งได้จัดทำรายงานการวิเคราะห์ผลกระทบสิ่งแวดล้อม และผ่านความเห็นชอบ ตามหนังสือที่ ทส 1009.5/6355 ลงวันที่ 21 สิงหาคม 2552 โดยตัวโครงการเป็นอาคารชุดพักอาศัย ขนาด 44 ชั้น จำนวน 1 อาคาร มีห้องพักทั้งหมด 574 ห้อง ก่อสร้างบนพื้นที่ 3-3-77 ไร่ ตั้งอยู่ถนนเพชรบุรี แขวงมักกะสัน เขตราชเทวี กรุงเทพมหานคร ปัจจุบันดำเนินการก่อสร้างเสร็จแล้วและได้จดทะเบียนนิติบุคคลอาคารชุดภายใต้ชื่อนิติบุคคลอาคารชุด ดิแอตเดรส โอโศก ทั้งนี้หนังสือเห็นชอบได้กำหนดมาตรการป้องกันและแก้ไขผลกระทบสิ่งแวดล้อมและมาตรการติดตามตรวจสอบผลกระทบสิ่งแวดล้อม เพื่อเป็นแนวทางให้โครงการปฏิบัติ รวมไปถึงเสนอรายงานผลการปฏิบัติตามมาตรการฯ ต่อหน่วยงานอนุญาต และหน่วยงานที่เกี่ยวข้อง รวมทั้งสำนักงานนโยบายและแผนทรัพยากรธรรมชาติและสิ่งแวดล้อม (สผ.) ทุก 6 เดือน

บัดนี้ นิติบุคคลอาคารชุด ดิแอตเดรส โอโศก ได้มอบหมายให้ บริษัท ศูนย์วิเคราะห์น้ำ จำกัด ดำเนินการติดตามตรวจสอบผลการปฏิบัติตามมาตรการป้องกันและแก้ไขผลกระทบสิ่งแวดล้อม โครงการ The Address Asoke (ระยะดำเนินการ) ระหว่างเดือนกรกฎาคม ถึง ธันวาคม พ.ศ. 2565 ตามที่กำหนดไว้ในรายงานการวิเคราะห์ผ

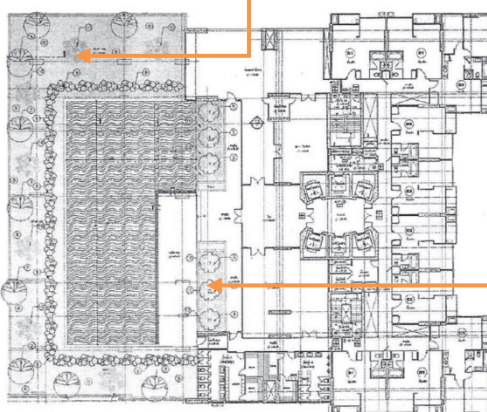
พื้นที่สีเขียวชั้นที่ 9

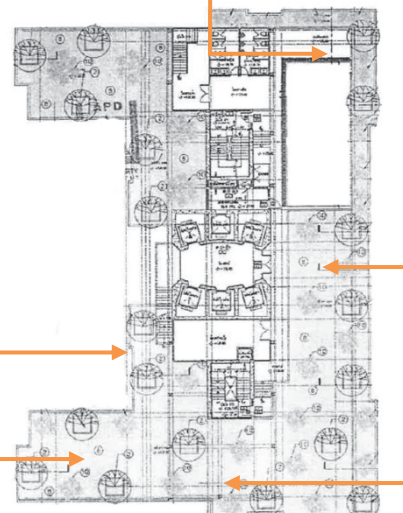
พื้นที่สีเขียวชั้นที่ 44

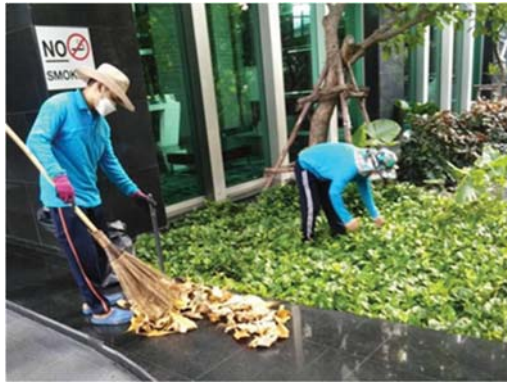
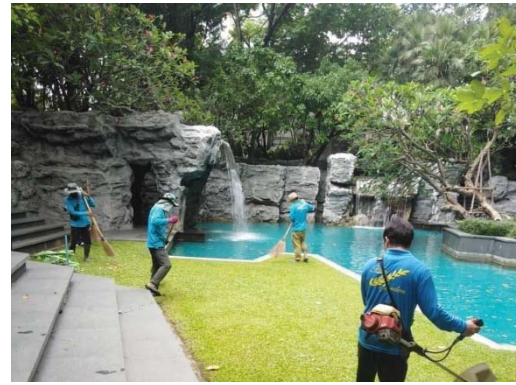
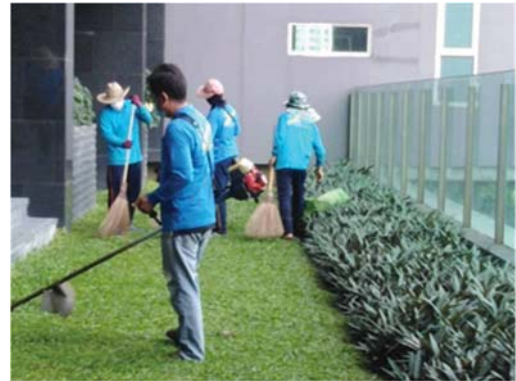
การดูแลบำรุงรักษาพื้นที่สีเขียว

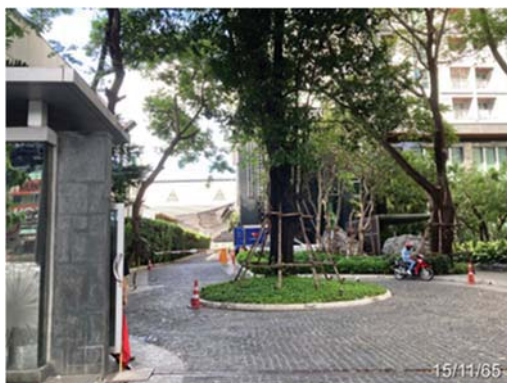
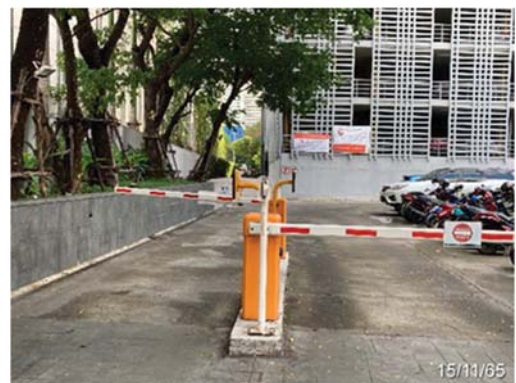
ทางเข้า-ออกด้านหน้าโครงการ

ทางเข้า-ออกด้านหลังโครงการ

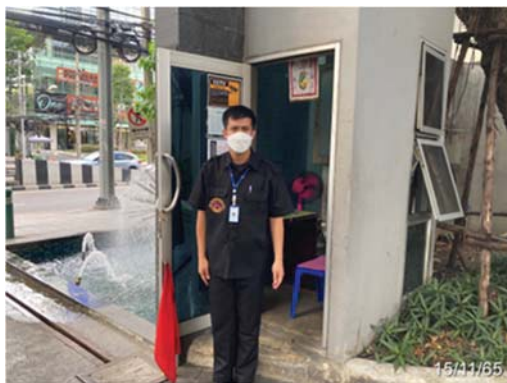
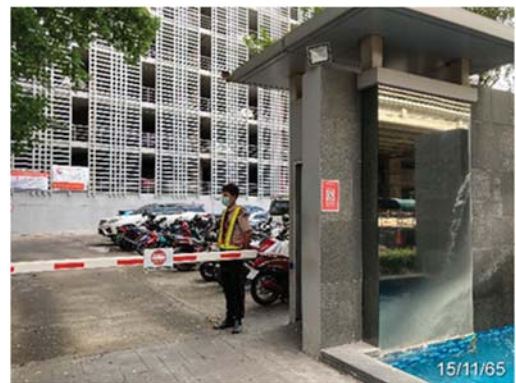
เจ้าหน้าที่อำนวยความสะดวกบริเวณทางเข้า-ออกโครงการ

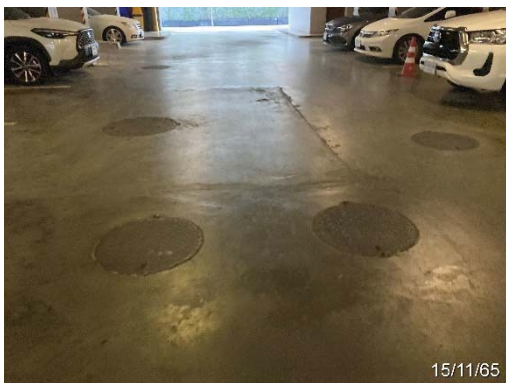
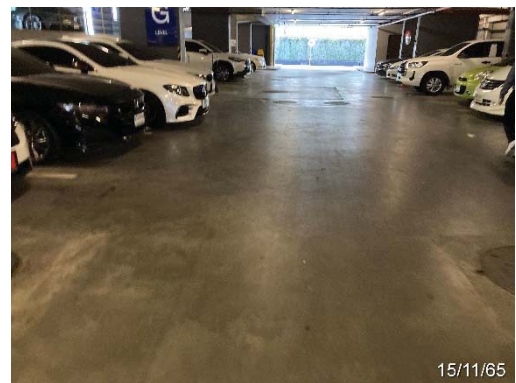
บริเวณที่ตั้งระบบบำบัดน้ำเสีย

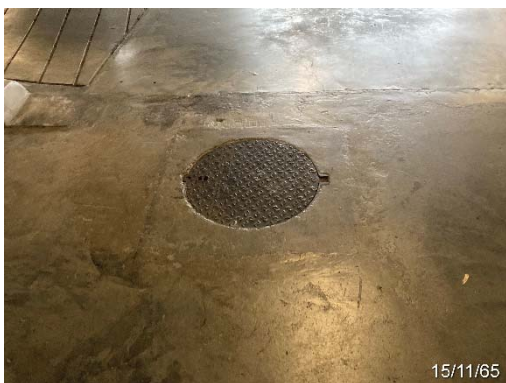
3. จัดให้มีการติดตั้งตะแกรงดักขยะที่บ่อพักน้ำสุดท้ายก่อนระบายออก นอกโครงการ เพื่อดักเศษสิ่งสกปรกที่อาจติดมากับน้ำทิ้ง	✓	- โครงการได้ติดตั้งตะแกรงดักขยะที่บ่อพักน้ำสุดท้ายก่อน ปล่อยออกนอกโครงการ เพื่อดักเศษขยะต่าง ๆ ที่ติดมากับน้ำ ทิ้ง และจัดให้มีเจ้าหน้าที่คอยดักขยะออกเป็นประจำ	-	ภาพที่ 2.2-4 การจัดการ น้ำเสีย

บ่อสุดท้ายก่อนปล่อยออกนอกโครงการ

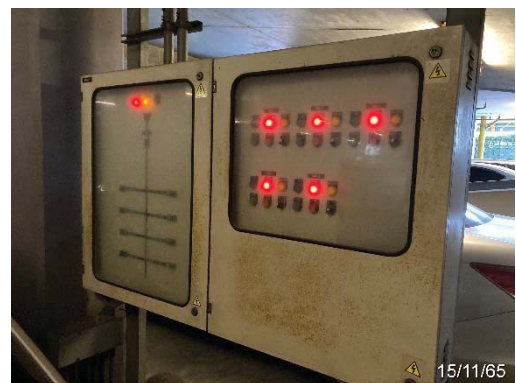
ตู้ควบคุมระบบบำบัด

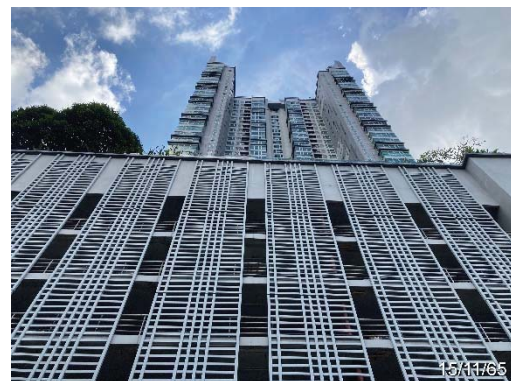
2. การเลือกใช้กระจกตกแต่งห้องพักต่างๆ ควรเลือกกระจกที่มีคุณสมบัติในการดูดซับพลังงานความร้อนต่ำและมีการสะท้อนแสงน้อย	✓ - โครงการเลือกใช้กระจกที่มีคุณสมบัติในการดูดซับพลังงานความร้อนต่ำและมีการสะท้อนแสงน้อยมาใช้ในโครงการ	-	ภาพที่ 2.2-6 โครงสร้างอาคารและการออกแบบ

สีตัวอาคารและกระจกเขียวแบบตัดแสง

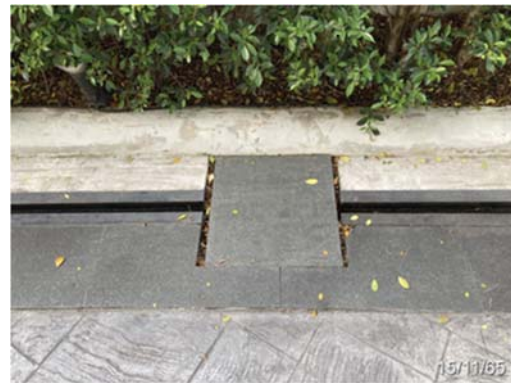
บ่อสุดท้ายพร้อมตะแกรงดักขยะ
