ภาพแสดงผลการปฏิบัติตามมาตรการป้องกันและแก้ไขผลกระทบสิ่งแวดล้อม
และมาตรการติดตามตรวจสอบผลกระทบสิ่งแวดล้อม

โครงการ โรงเรียนบางพระ รีสอร์ท

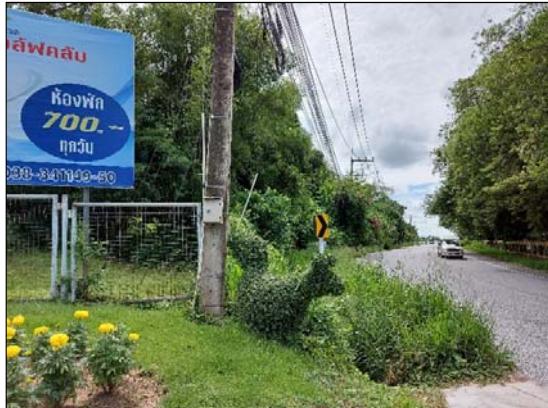
รูปที่ 1.1(1) จัดทำรั้วโดยรอบพื้นที่โครงการ

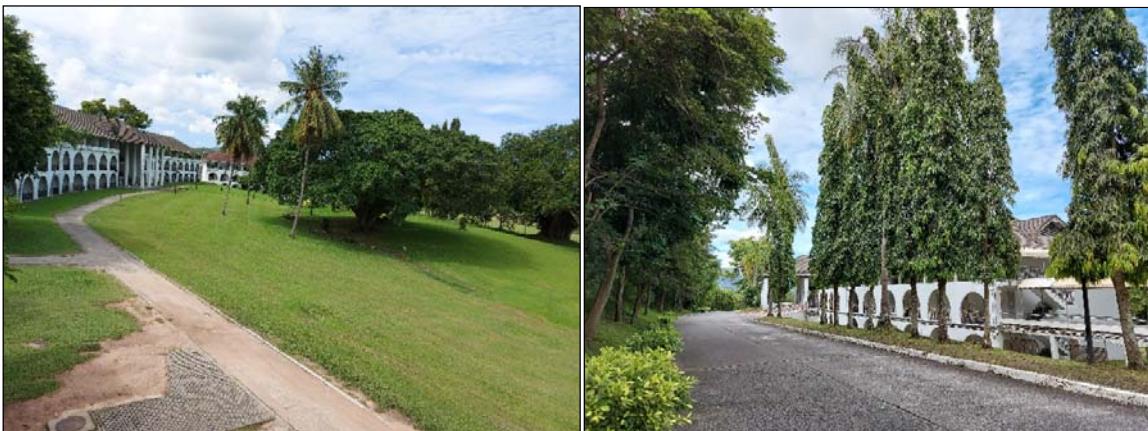
รูปที่ 1.1(2) จัดให้มีพื้นที่สีเขียว มีการปลูกต้นไม้และอนุรักษ์ดินในบริเวณพื้นที่ว่าง

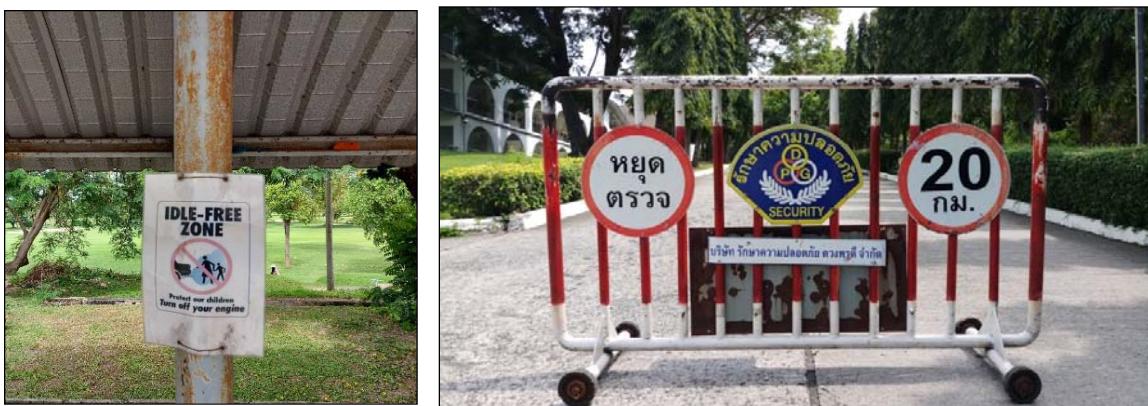
รูป 1.2 (2) ติดตั้งป้ายบริเวณลานจอดรถ
“โปรดดับเครื่องยนต์ขณะจอดรถ”

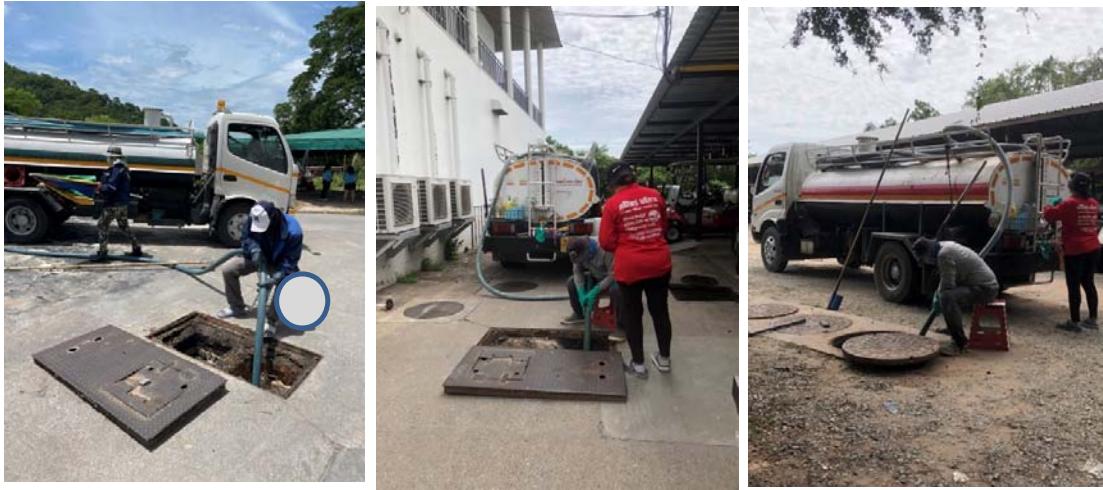
รูปที่ 1.6 การสูบการตักกอนออกจากระบบบำบัดไปกำจัด

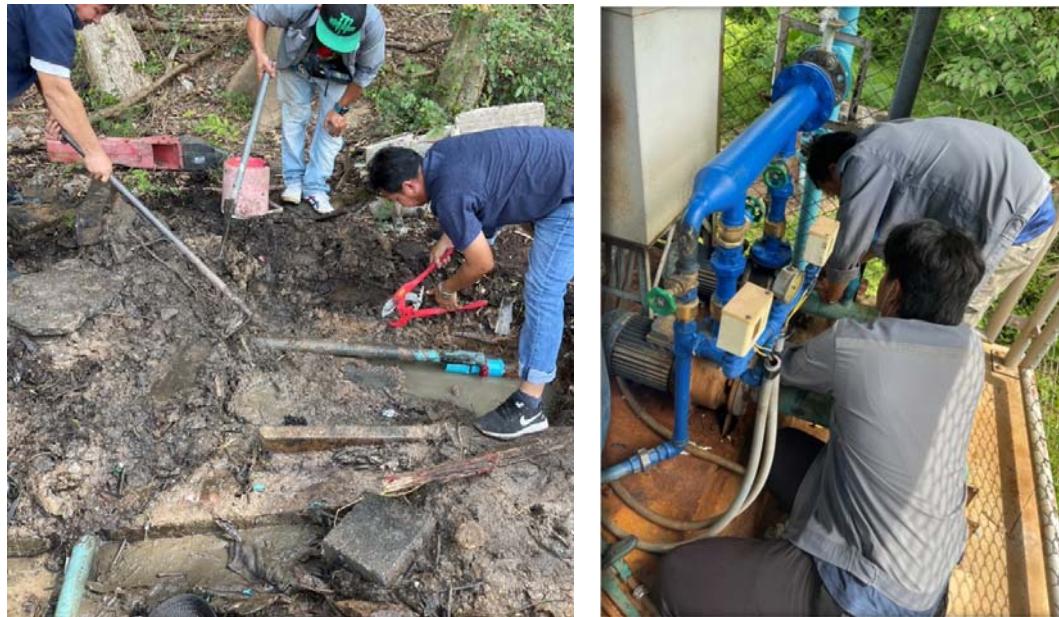
รูปที่ 2.1 ตรวจสอบรอยแตก/ชำรุดของระบบจ่ายน้ำ และระบบเส้นท่อประปาให้อยู่ในสภาพดีอยู่เสมอ

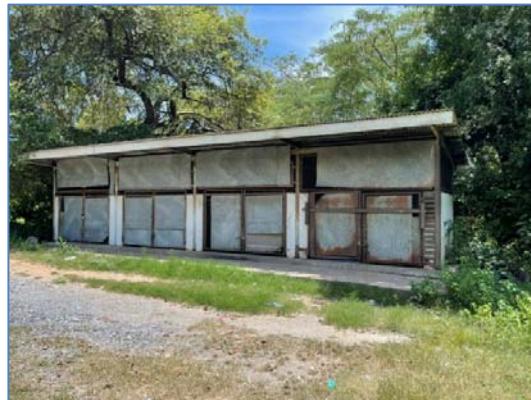
รูปที่ 2.3(1) จัดให้มีโรงพักขยะแยกประเภท

รวมขยะภายในมีถังขยะปิดมิดชิด ขนาด 240 ลิตร
ตั้งไว้ภายในเพื่อบริการรับส่งน้ำดื่ม

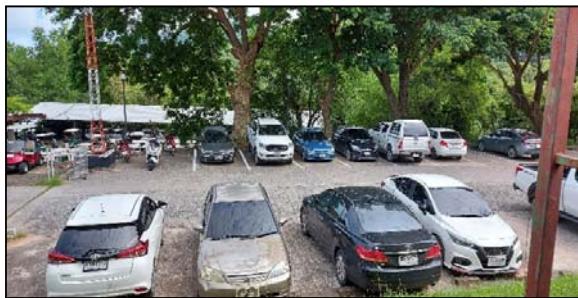
รูปที่ 2.5(1) ลานจอดรถ บริเวณหน้าอาคาร
คลับเฮาส์

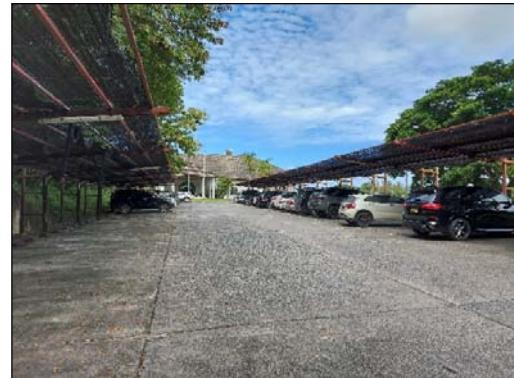
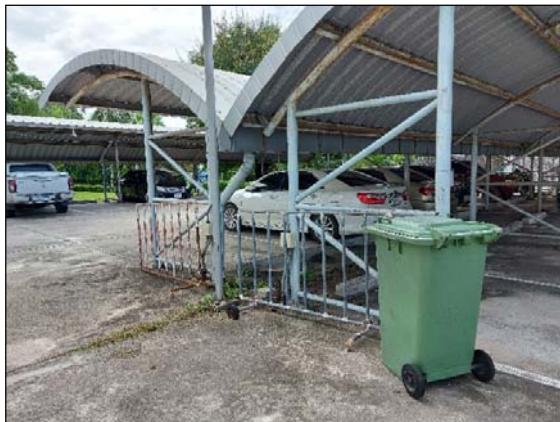
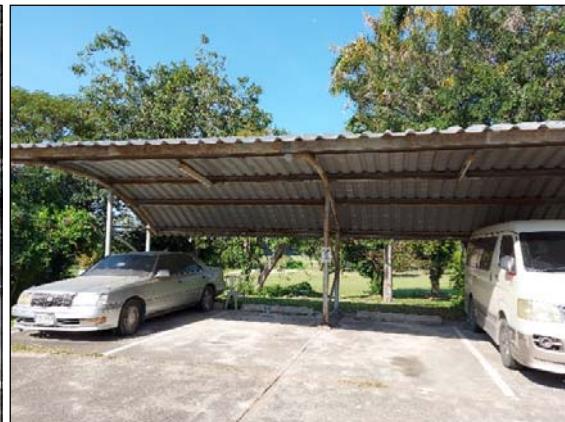
รูปที่ 2.5(2) ลานจอดรถ บริเวณ หน้าอาคารโรงเรียนส่วนขยาย

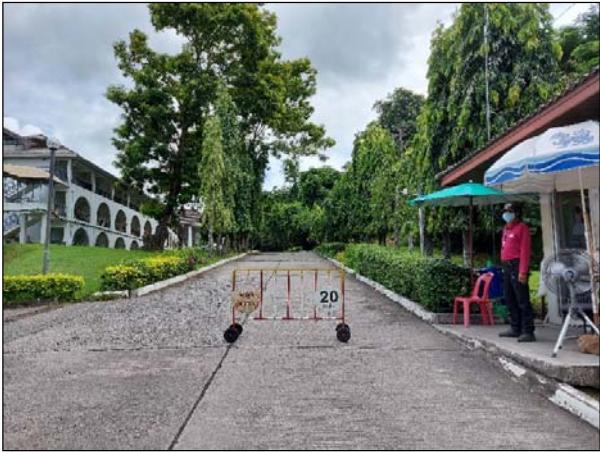
รูปที่ 3.1(1) เจ้าหน้าที่รักษาความปลอดภัย
ดูแลทางเข้า-ออก ด้านหน้าโครงการ

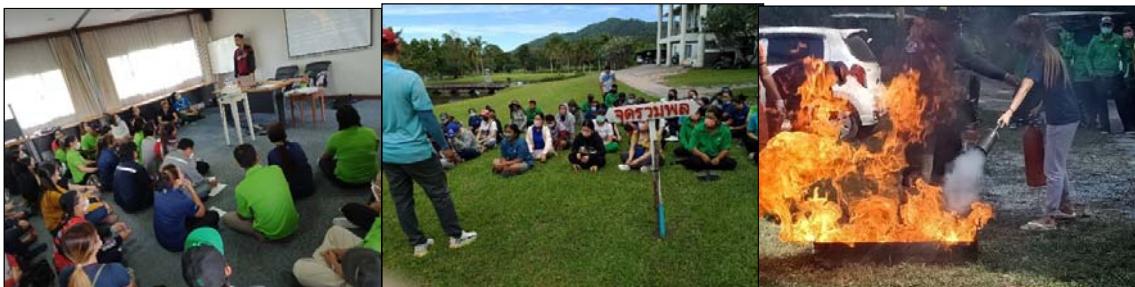
รูปที่ 3.2(1) จัดให้มีการอบรม และฝึกซ้อมการตืบเพลิง และอพยพหนีไฟ

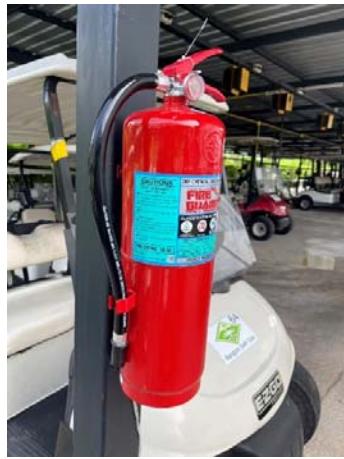
รูปที่ 3.2(2) จัดให้มีถังดับเพลิงชนิดเม็ดออกซิเจน
ชนิด Dry Chemical ขนาด 10 ปอนด์

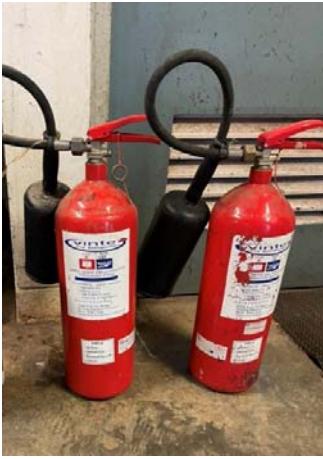
รูปที่ 3.2(3) จัดให้มีถังดับเพลิงชนิดเม็ดออกซิเจน
ชนิด Carbondioxide

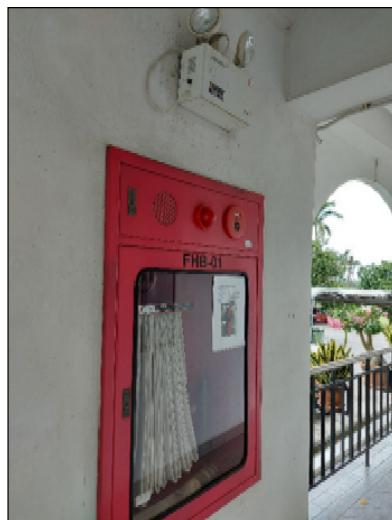
รูปที่ 3.2(4) ตู้สายฉีดน้ำดับเพลิง (Fire Hose Cabinet) ติดตั้งไว้ภายในอาคาร

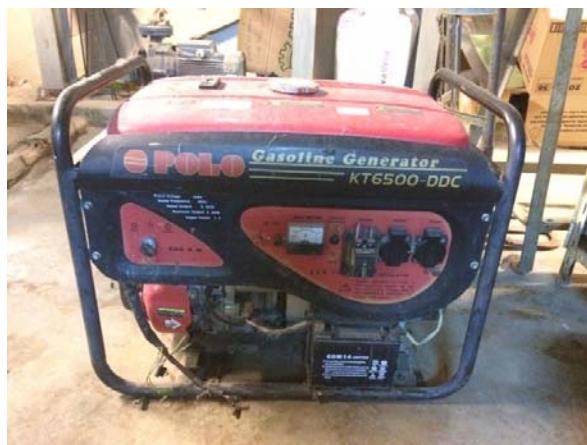
รูปที่ 3.2(5) เครื่องปั่นไฟขนาด 5KW

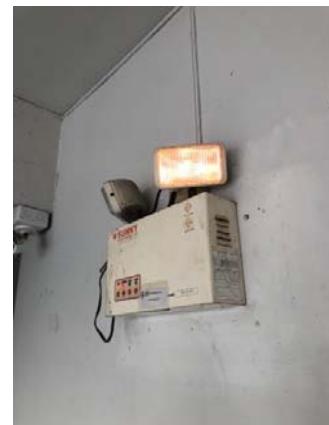
รูปที่ 3.2(6) ตรวจสอบชุดไฟฉุกเฉิน

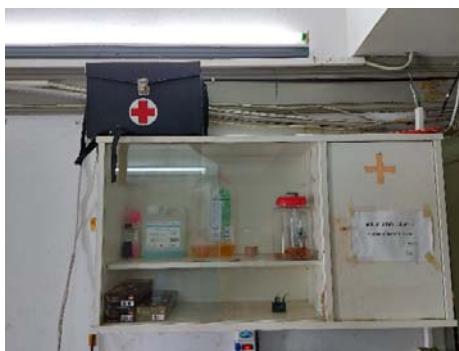
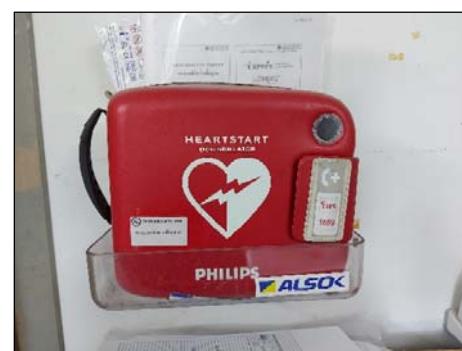
รูปที่ 3.3(1) มีเครื่องมือ/อุปกรณ์ใช้ในการ
ปฐมพยาบาลเบื้องต้น

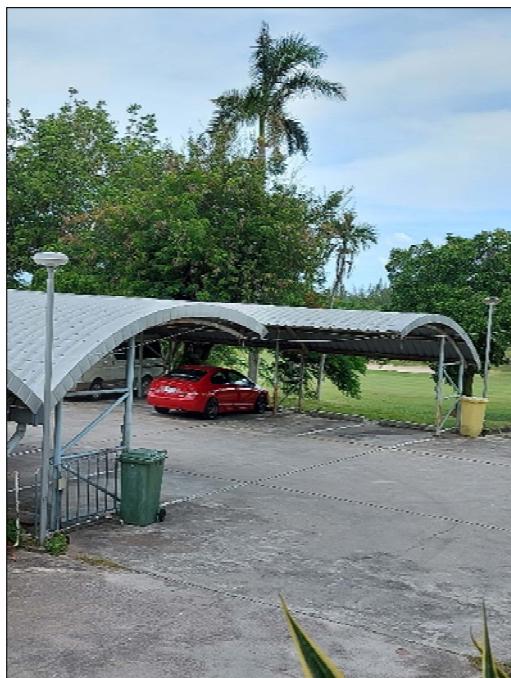
รูปที่ 3.3(2) จัดให้มีภาระรองรับขยาย ที่มีฝาปิด
มิดชิด ตามจุดต่างๆ ของโครงการ

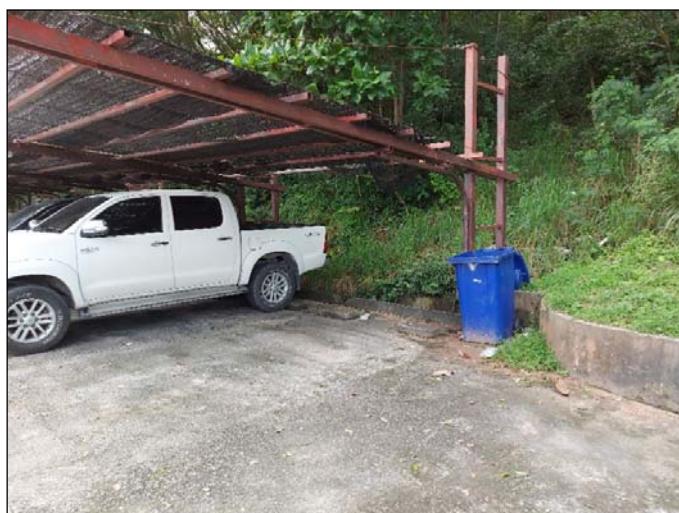
รูปที่ 3.4(1) ทัศนียภาพและสุนทรียภาพ ณ ณใน
โครงการออยู่ในสภาพดี และสะอาดดอยู่เสมอ

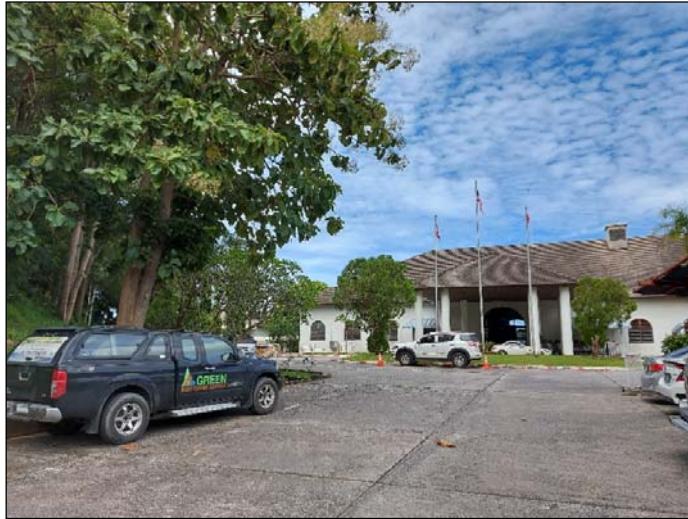
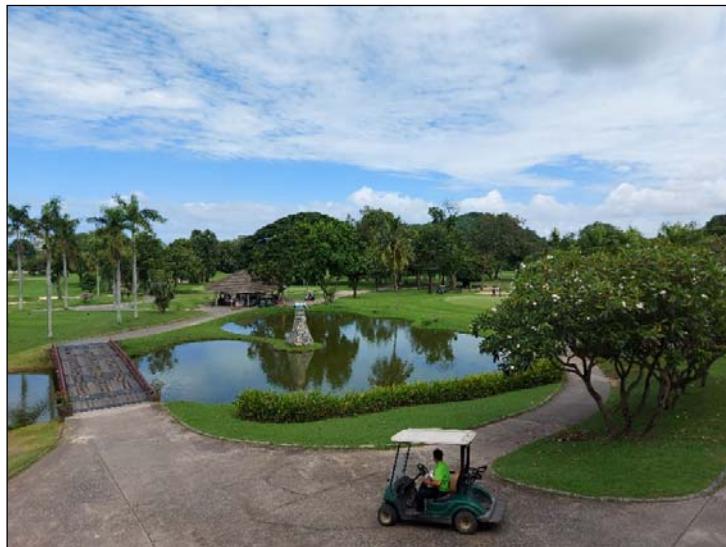
รูปที่ 3.4(2) ทัศนียภาพและสุนทรียภาพ การจัด
และตกแต่งพื้นที่สีเขียว

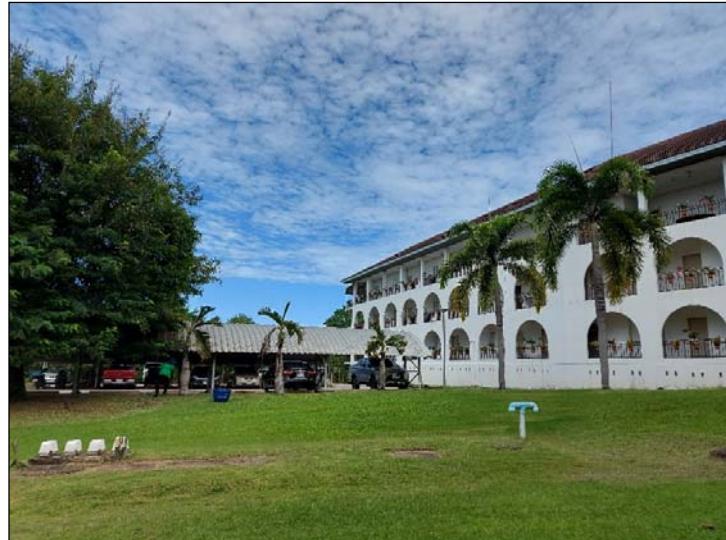
รูปที่ 3.4(3) ทัศนียภาพและสุนทรียภาพ อาคารของ
โครงการฯ ได้มีการออกแบบตาม สภาพภูมิประเทศ
