รายงานผลการปฏิบัติตามมาตรการป้องกันและแก้ไข
ผลกระทบสิ่งแวดล้อมและมาตรการติดตามตรวจสอบ
ผลกระทบสิ่งแวดล้อม

ช่วงดำเนินการระหว่างเดือน กรกฎาคม – ธันวาคม 2565

โครงการ โรงแรมบางพระ รีสอร์ท

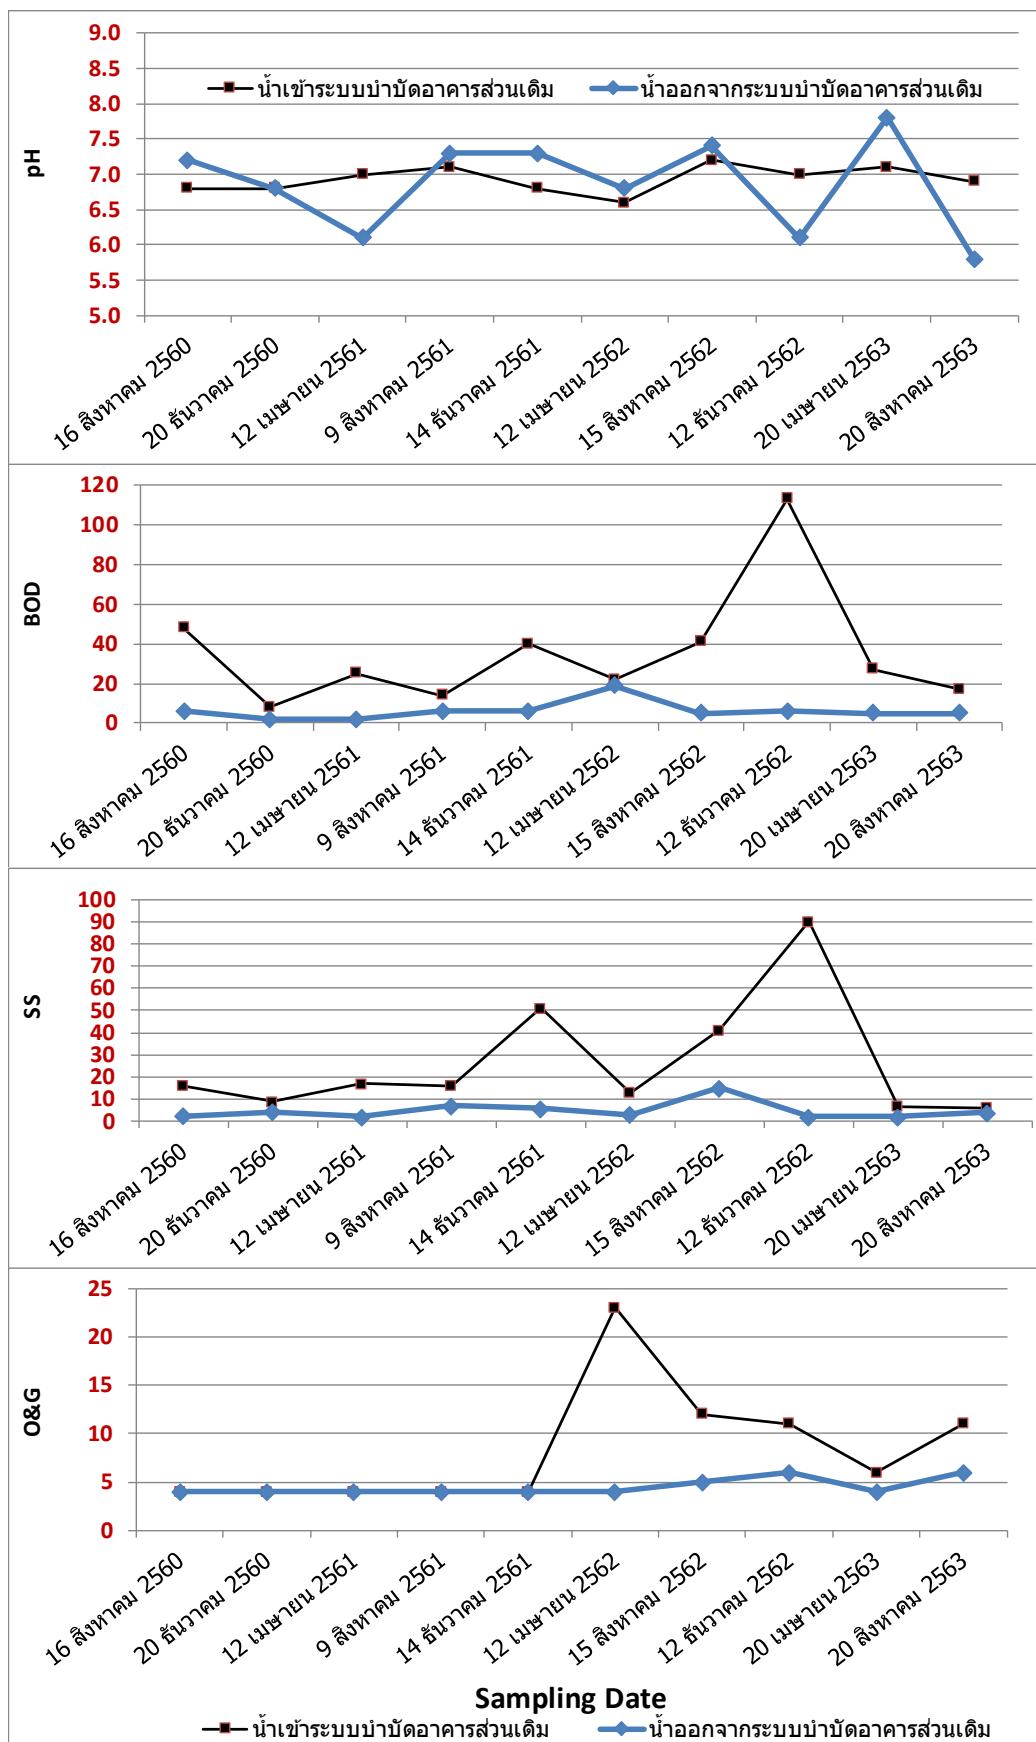
อาคารส่วนเดิมดใช้บริการ จึงไม่มีน้ำเสียเข้าระบบบำบัดน้ำเสีย

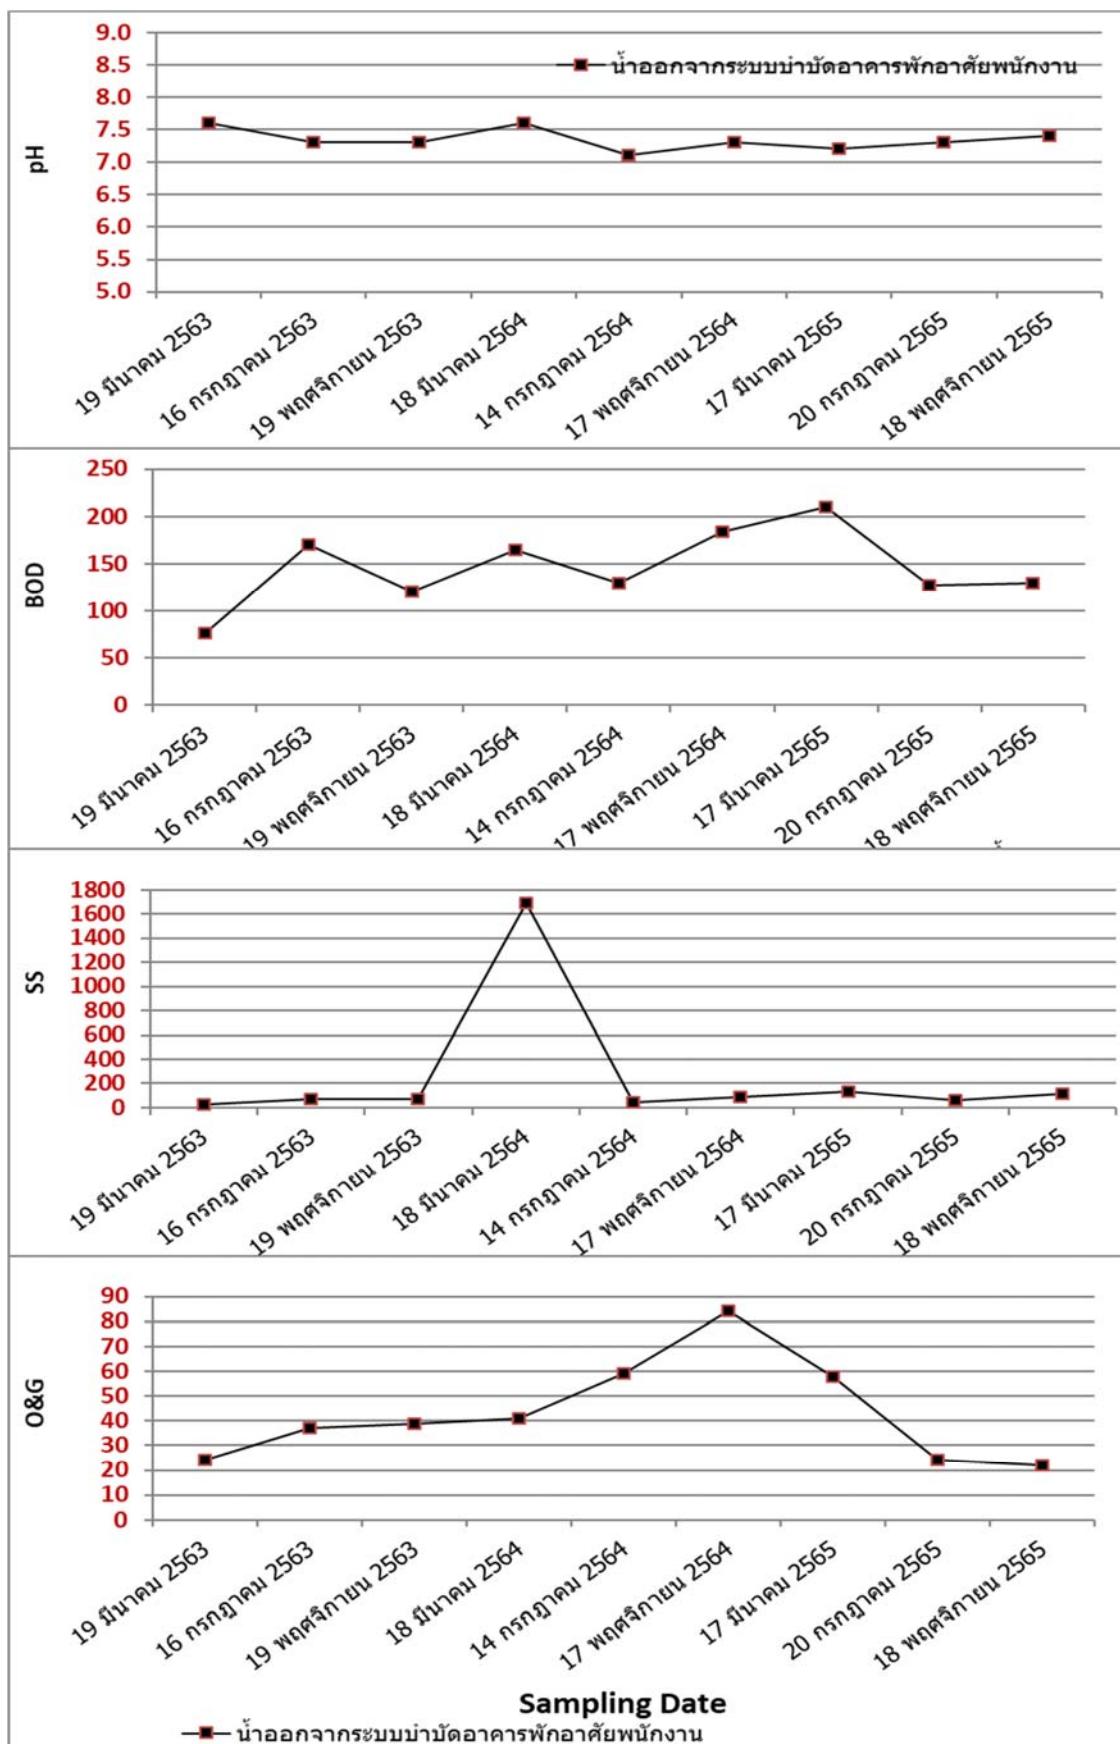
คุณภาพน้ำทิ้งออกจากระบบบำบัดน้ำเสีย อาคารพักอาศัยพนักงาน มีคุณภาพไม่อยู่เกณฑ์มาตรฐานกำหนด
 ทางโครงการได้ดูดอากาศบนสะสมไปกำจัด และลอกห้อน้ำทิ้งเป็นระยะ แต่ยังคงสูงกว่าเกณฑ์มาตรฐาน
 กำหนดอยู่ แนวทางติดตั้งตัวแปรป้องกันไม่ให้เศษอาหารลงไปในห้อน้ำทิ้งรวมถึงเสนอพิจารณาติดตั้ง
 ระบบบำบัดรวมสำหรับน้ำทิ้งในส่วนที่ไม่ได้มาจากลักษณะไม่ได้รับการพิจารณา ระบบการรีไซเคิล โดย
 คลอรีนระบบ Feed Pump โดยตั้งเวลา เสียบไฟได้รับการซ่อมแซม ทางฝ่ายซ่อมได้สืบคลอรีนก้อนเป็นครั้ง
 คราว ในบ่อสุดท้ายก่อนปล่อยลงสู่บ่อรับน้ำที่ 3

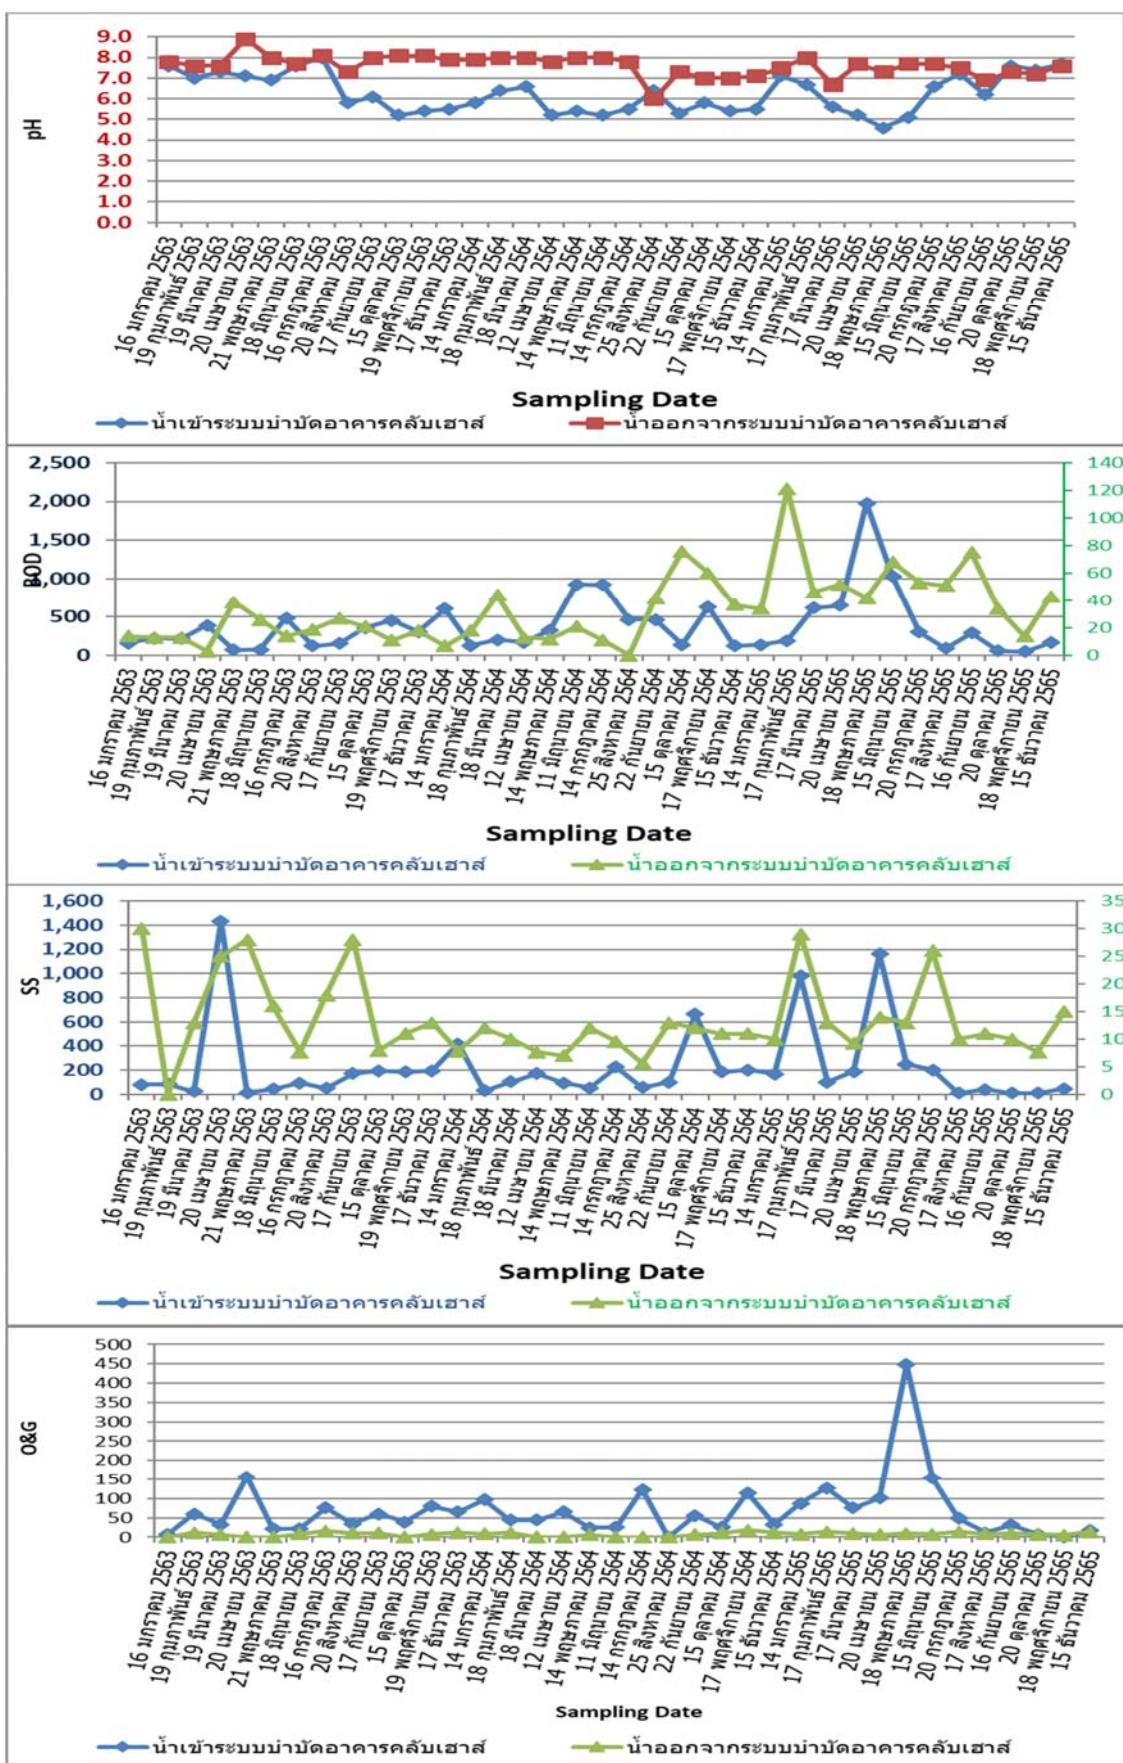
คุณภาพน้ำทิ้งออกจากการบำบัดอาคารคลับเฮาส์ มีคุณภาพอยู่ในเกณฑ์มาตรฐานกำหนด การบำบัดน้ำทิ้งมีประสิทธิภาพอยู่ที่ประมาณ 70-75 % แต่เนื่องจากในเดือนกันยายน ปั้มน้ำเติมอากาศเสียต่อเนื่องมาอย่างเดือนตุลาคม ได้ติดตั้งเครื่องใหม่แล้วเสร็จ ค่า BOD มีแนวโน้มลดลงตามลำดับ แต่มีบางวันค่า BOD จึงยังสูงกว่ามาตรฐานกำหนดเล็กน้อย ทางฝ่ายช่างได้ตรวจสอบและแก้ไขให้ทำงานต่อเนื่อง และเติม EM ในบ่อเติมอากาศเป็นระยะ

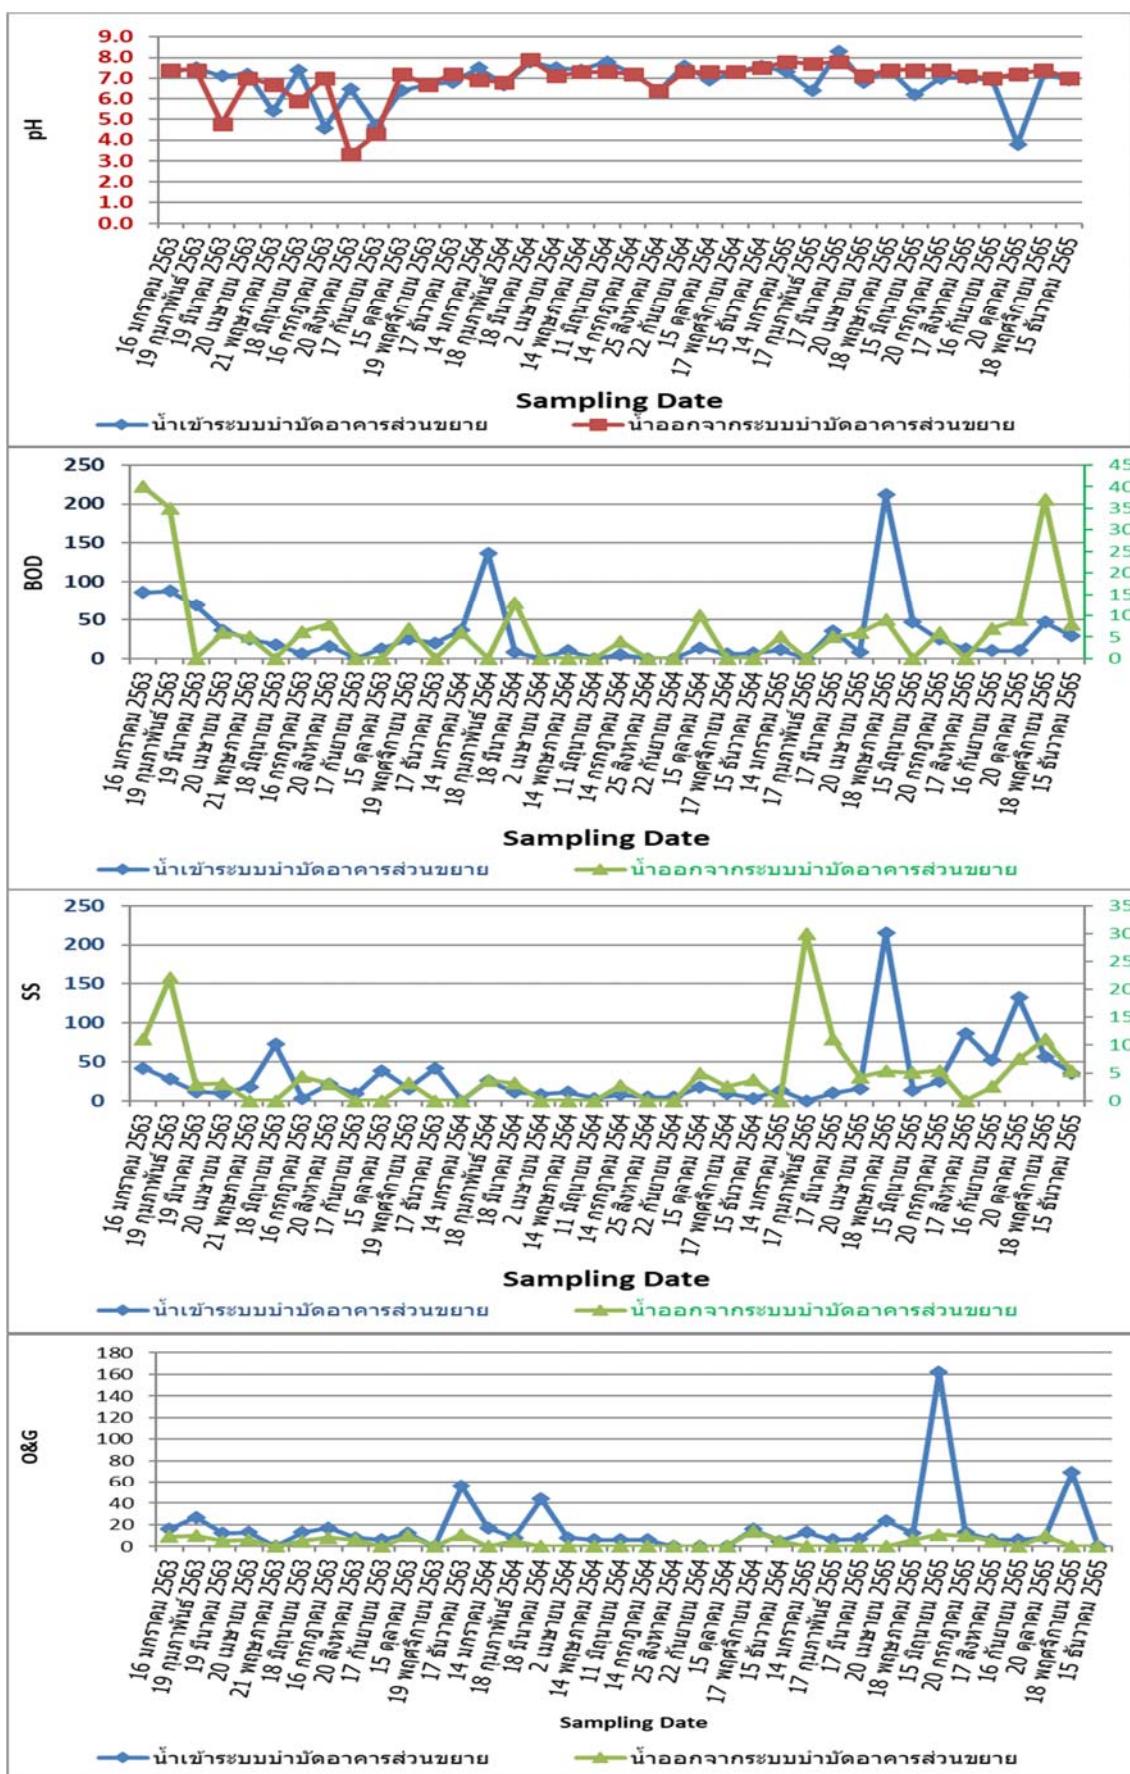
ส่วนคุณภาพน้ำออกจากระบบบำบัดอาคารส่วนขยาย อยู่ในเกณฑ์มาตรฐานกำหนด ยกเว้นค่า BOD สูงกว่ามาตรฐานกำหนดเล็กน้อย เนื่องจากเดือนตุลาคม น้ำเข้าระบบมีปริมาณมากสะสม และปั๊มเสีย ในเดือนพฤษจิกายน หลังจากได้ซ่อมแล้ว การบำบัดน้ำทิ้งมีประสิทธิภาพ ประมาณ 70 % แต่ยังมีปัญหา คุณปริมาณ Residual Chlorine ไม่สม่ำเสมอ

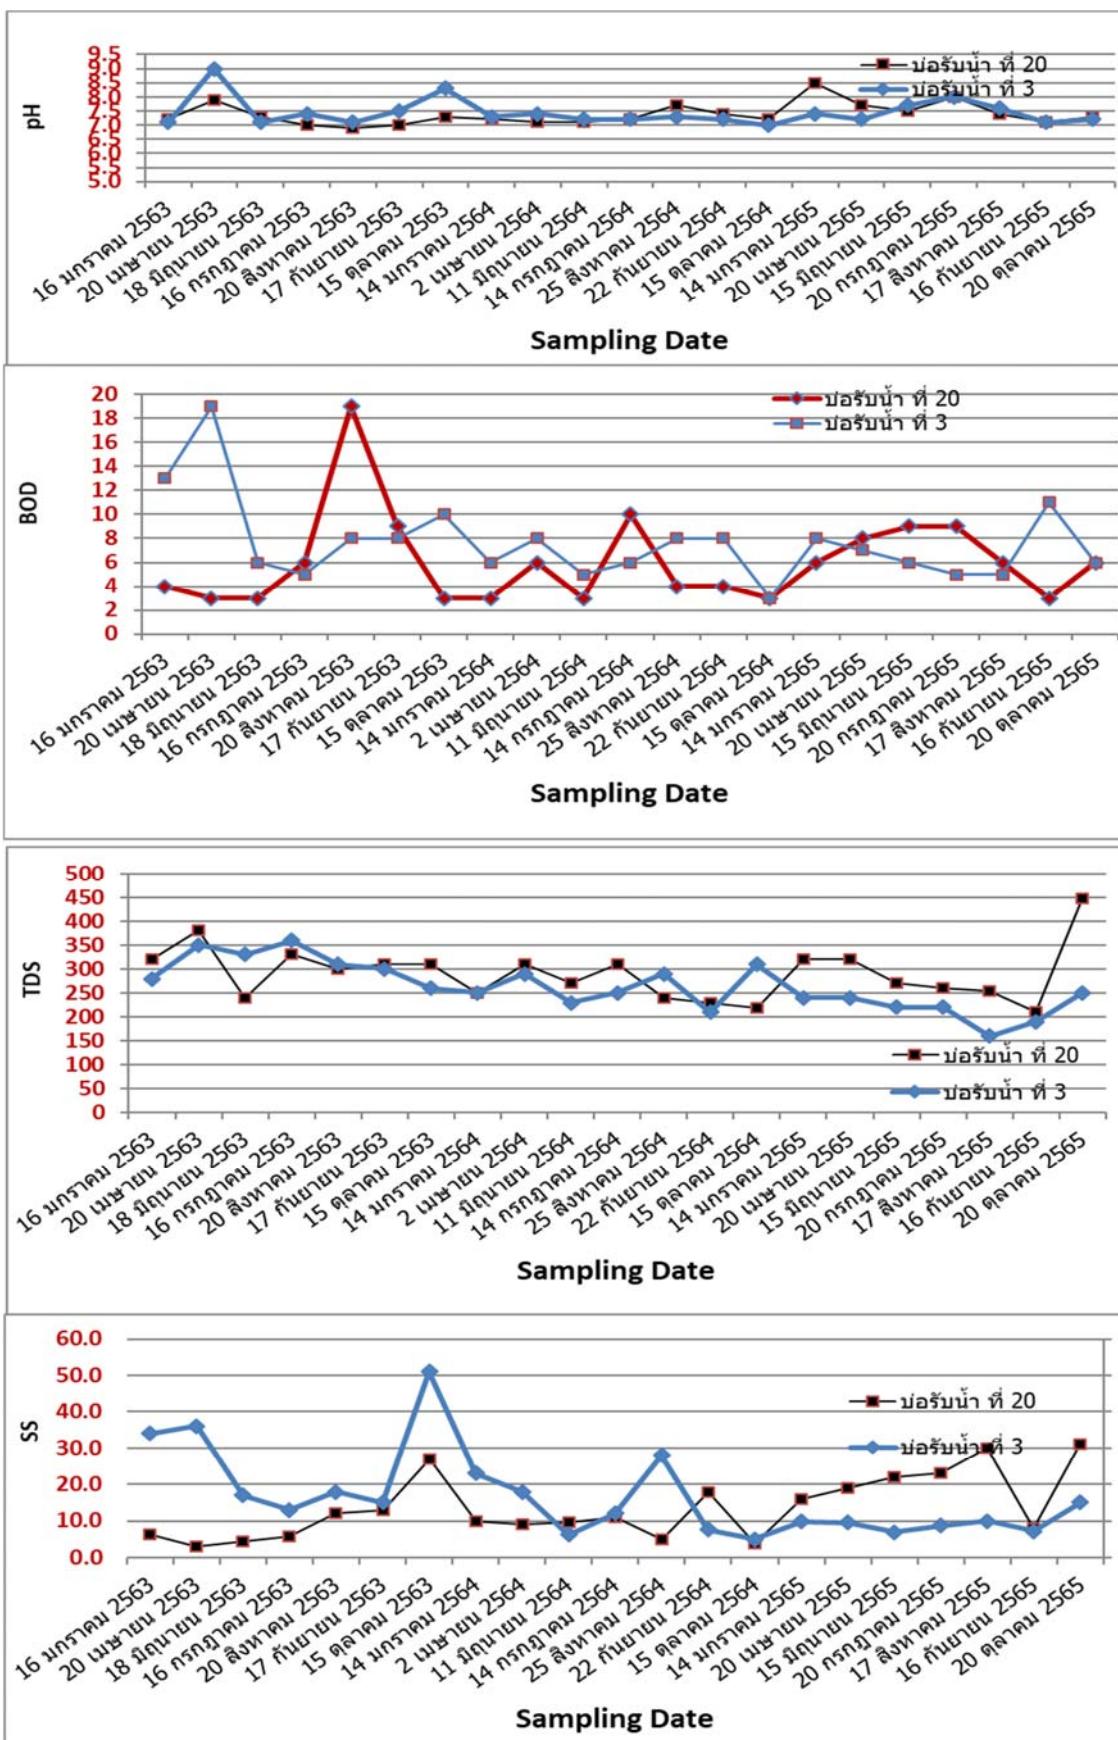
น้ำในบ่อรับที่ 20 มีคุณภาพอยู่ในเกณฑ์มาตรฐานตามประกาศกระทรวงวิทยาศาสตร์ เทคโนโลยี และสิ่งแวดล้อม เรื่อง กำหนดมาตรฐานคุณภาพน้ำทิ้งจากอาคารบ้านประเภทและขนาด ประกาศในราชกิจจานุเบกษา เล่ม 122 ตอนที่ 125 ง, 29 ธันวาคม 2548; (ประเภท ข) และปริมาณ Fecal Coliform Bacteria อยู่ในเกณฑ์มาตรฐานคุณภาพน้ำในแหล่งน้ำพิวัติน แหล่งน้ำประเภทที่ 3
