บทที่ 4

สรุปผลการปฏิบัติตามมาตรการฯ และข้อเสนอแนะ

จากผลการติดตามตรวจสอบผลการปฏิบัติตามมาตรการป้องกันและแก้ไขผลกระทบสิ่งแวดล้อมและมาตรการติดตามตรวจสอบผลกระทบสิ่งแวดล้อมโครงการ คอนโด วัน เอ็กซ์ สาทร-นราธิวาส (ชื่อเดิม อาคารชุดพักอาศัยสูง 9 ชั้น) (ระยะดำเนินการ) ระหว่างเดือนกรกฎาคม ถึง ธันวาคม พ.ศ. 2565 พบว่าโครงการฯ มีการปฏิบัติตามมาตรการฯ เป็นส่วนใหญ่ แต่ยังคงมีมาตรการฯ บางมาตรการที่ทางโครงการฯ ไม่ได้ปฏิบัติ ปฏิบัติไม่ได้ ปฏิบัติได้แต่ไม่มีประสิทธิภาพ หรือยังไม่ถึงเวลาปฏิบัติโดยสามารถสรุปได้ดังตารางที่ 4-1

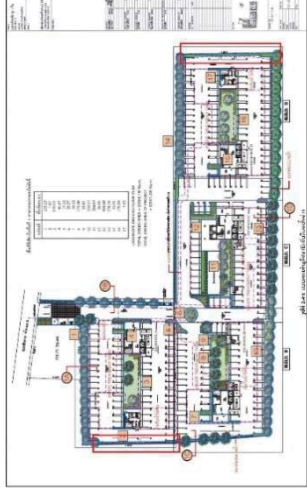
แปลนพื้นที่สีเขียวชั้นล่าง

องค์ประกอบทางสิ่งแวดล้อม	มาตรการป้องกันและแก้ไขผลกระทบสิ่งแวดล้อมที่ไม่ได้ปฏิบัติ ปฏิบัติได้	การดำเนินการในปัจจุบัน/แนวทางการดำเนินการ
1. ทรัพยากรสิ่งแวดล้อมทางกายภาพ 1.2 คุณภาพอากาศ 2) มลพิษทางอากาศ	<p>มาตรการป้องกันและแก้ไขผลกระทบสิ่งแวดล้อมที่ไม่ได้ปฏิบัติ ปฏิบัติได้</p> <p>ปฏิบัติได้แต่ไม่มีประสิทธิภาพ และยังไม่ถึงเวลาปฏิบัติ</p> <ul style="list-style-type: none"> - จัดให้มีพื้นที่สีเขียวบริเวณชั้นล่าง และชั้นหลังคา โดยมีพื้นที่รวม 2,341 ตร.ม. คิดเป็นอัตราส่วนพื้นที่สีเขียวต่อผู้พักอาศัยประมาณ 1.09 ตร.ม./คน โดยบริเวณชั้นล่างจะมีพื้นที่สีเขียว 2,056 ตร.ม. คิดเป็นร้อยละ 88 ของ พื้นที่สีเขียวทั้งหมด ซึ่งมีพื้นที่ปลูกไม้ยืนต้น 1,016 ตร.ม. (ไม่น้อยกว่า ร้อยละ 50 ของพื้นที่สีเขียวชั้นล่าง) โดยพันธุ์ไม้ที่จะนำมาปลูก ได้แก่ ลิลาวดี อินทนิลน้ำ ชมพูพันธุ์ทิพย์ กระพี้จั่น พิกุล ไทรยอดทอง ยี่โถ เศรษฐีเข่งออน พุดตะแคง กล้ายแดง เดหลีใบกล้วย และหญ้านวลน้อย ซึ่งพันธุ์ไม้ที่เลือกปลูก จะสามารถดูดซับคาร์บอนไดออกไซด์ ที่เกิดจาก โครงการได้ทั้งหมด 	<p>การดำเนินการในปัจจุบัน</p> <ul style="list-style-type: none"> - ปฏิบัติได้แต่ไม่มีประสิทธิภาพ : โครงการได้จัดให้มีพื้นที่สีเขียวบริเวณชั้นล่างอาคารพักอาศัยทั้งหมด แต่ทั้งนี้บริเวณพื้นที่สีเขียวชั้นหลังคาของแต่ละอาคารมีได้จัดให้มีมาตั้งแต่แรก เนื่องจากอาจทำให้เกิดการรั่วซึมของน้ำและส่งผลกระทบท่อผู้พักอาศัย แต่ปัจจุบันทางโครงการอยู่ระหว่างการศึกษาศึกษาและดำเนินการจัดหาพื้นที่และปลูกทดแทนพื้นที่สีเขียวส่วนดังกล่าวที่หายไป และได้มีการจัดให้มีพื้นที่สีเขียวเพิ่มเติมบริเวณชั้นล่างอาคาร <p>C</p> <p>แนวทางการดำเนินการ</p> <ul style="list-style-type: none"> - ภายหลังจากโครงการดำเนินการจัดหาพื้นที่สีเขียวทดแทนสำเร็จ ให้ทางโครงการดำเนินการปลูกพื้นที่สีเขียวทดแทนโดยต้องมีขนาดพื้นที่เท่ากับ หรือมากกว่าพื้นที่สีเขียวที่หายไป พร้อมทั้งดำเนินการยื่นเอกสารขอเปลี่ยนแปลงมาตรการ (เปลี่ยนแปลงพื้นที่สีเขียวชั้นหลังคา) ต่อหน่วยงานอนุญาต (กรุงเทพมหานคร) โดยชี้แจงถึงความจำเป็นและความเหมาะสมของการเปลี่ยนแปลงมาตรการดังกล่าว

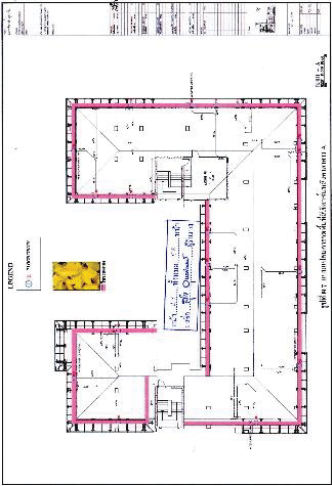
<p>แผนพื้นที่สีเขียวชั้นหลังคา อาคาร A</p> </div> <div data-bbox="847 266 1179 750">

องค์ประกอบทางสิ่งแวดล้อม	มาตรการป้องกันและแก้ไขผลกระทบสิ่งแวดล้อมที่ไม่ได้ปฏิบัติ ปฏิบัติได้แต่ไม่ประสิทธิผล และยังไม่ถึงเวลาปฏิบัติ	การดำเนินการในปัจจุบัน/แนวทางการดำเนินการ
2) มลพิษทางอากาศ (ต่อ)		<div data-bbox="411 266 743 750">

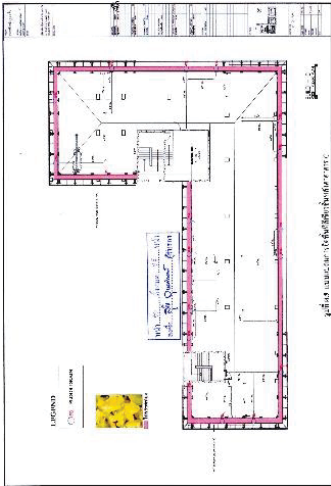
<p>พื้นที่ 3 ชั้นที่ 3 อาคาร 3</p> </div> <p data-bbox="746 331 778 685">แปลนพื้นที่สีเขียวชั้นหลังคา อาคาร C</p> <div data-bbox="820 264 1152 748">

องค์ประกอบทางสิ่งแวดล้อม	มาตรการป้องกันและแก้ไขผลกระทบสิ่งแวดล้อมที่ไม่ได้ปฏิบัติ ปฏิบัติได้แต่ไม่ปฏิบัติตาม และยังไม่ถึงเวลาปฏิบัติ	การดำเนินการในปัจจุบัน/แนวทางการดำเนินการ
2) มลพิษทางอากาศ (ต่อ)		<div data-bbox="384 264 716 748">
