สรุปผลการปฏิบัติตามมาตรการป้องกันและแก้ไขผลกระทบสิ่งแวดล้อม

ผลการปฏิบัติตามมาตรการป้องกันและแก้ไขผลกระทบสิ่งแวดล้อม

รายงานผลการปฏิบัติตามมาตรการป้องกันและแก้ไขผลกระทบสิ่งแวดล้อม และมาตรการติดตามตรวจสอบคุณภาพสิ่งแวดล้อม
โครงการอาคารอยู่อาศัยรวม อมารี เรสซิเดนซ์ ภูเก็ต ของบริษัท อมารี เอ็มพีเรีย จำกัด
ระหว่างเดือนกรกฎาคม-ธันวาคม 2565 (ระยะดำเนินการ)

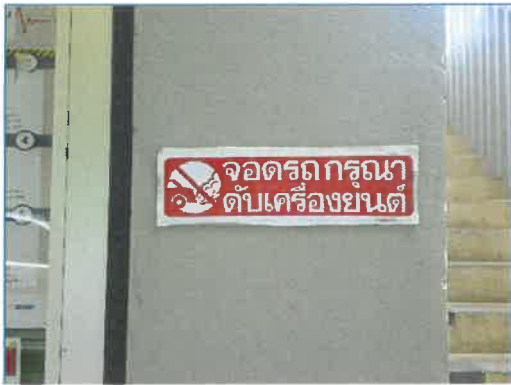
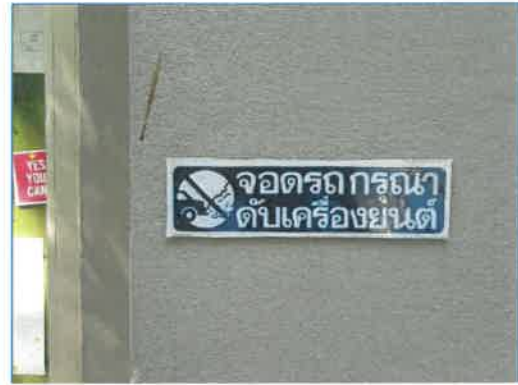
- ตรวจสอบอุปกรณ์ที่ใช้ระบายอากาศให้สามารถใช้งานได้อยู่เสมอ		
	- ติดตั้งป้ายห้ามติดเครื่องย่นตั้งไว้ในบริเวณที่จอดรถ ให้สามารถสังเกตเห็นได้อย่างชัดเจนและทั่วถึง	✓	- ภาพถ่ายที่ 2.2-1 ป้ายดับเครื่องย่นเมื่อจอดรถ

ภาพถ่ายที่ 2.2-1 ป้ายดับเครื่องยนต์เมื่อจอดรถ

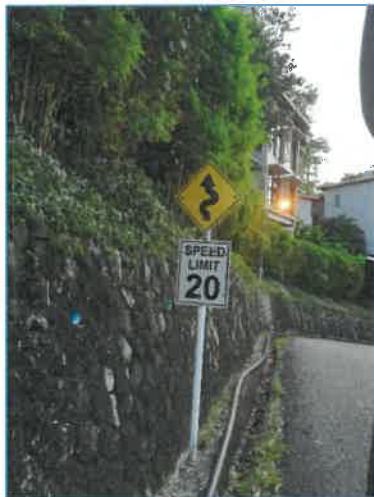
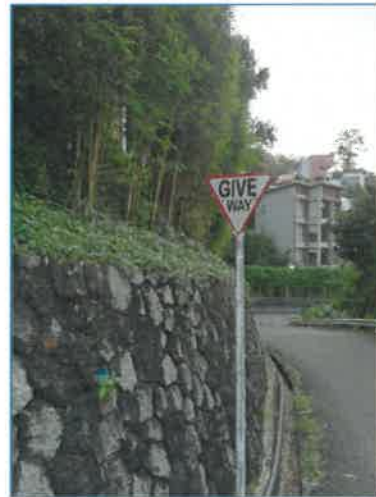
ภาพถ่ายที่ 2.2-2 ป้ายจำกัดความเร็ว

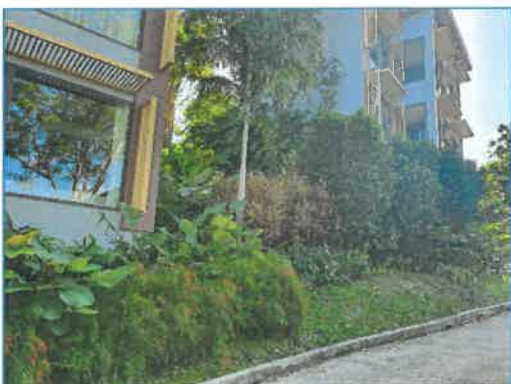
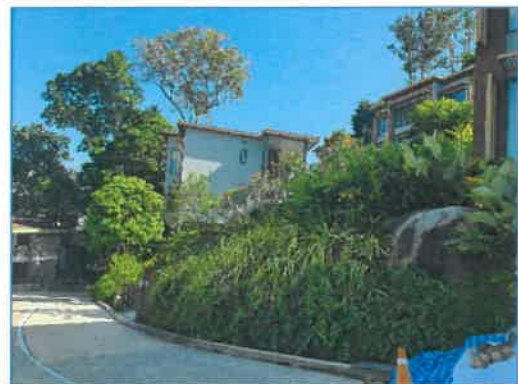
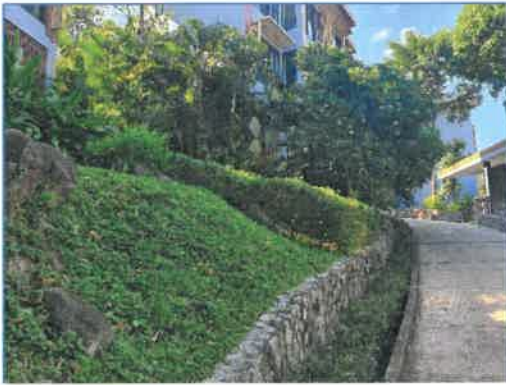
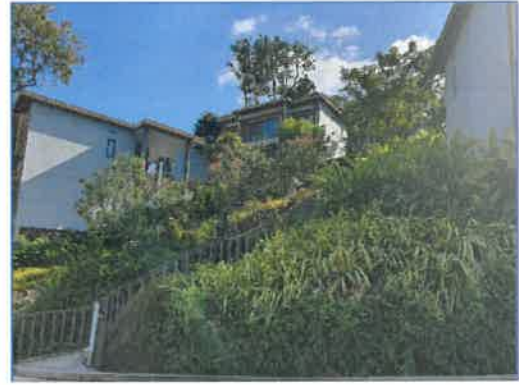
ภาพถ่ายที่ 2.2-3 พื้นที่สีเขียวของโครงการ

ภาพถ่ายที่ 2.2-3 พื้นที่สีเขียวของโครงการ (ต่อ)

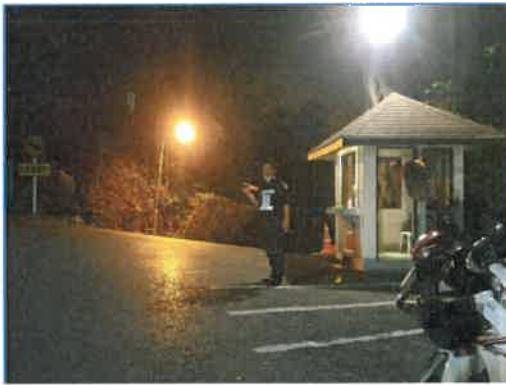
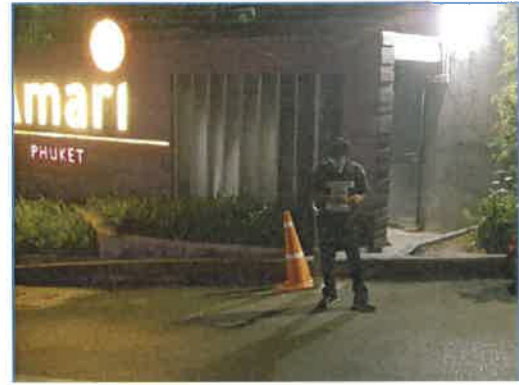
ภาพถ่ายที่ 2.2-4 เจ้าหน้าที่รักษาความปลอดภัยของโครงการ

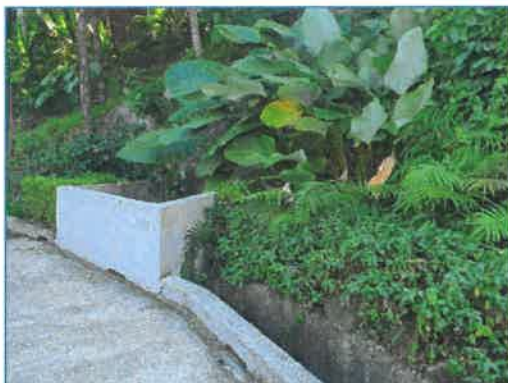
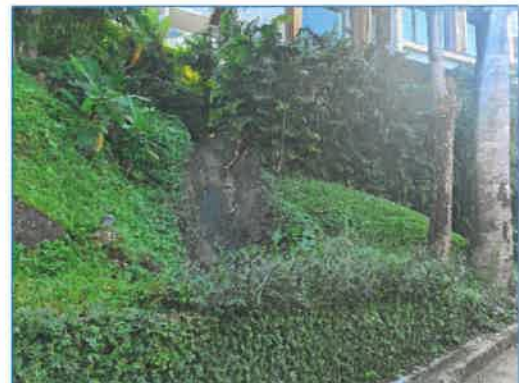
ภาพถ่ายที่ 2.2-11 ระบบระบายน้ำฝนภายในโครงการ

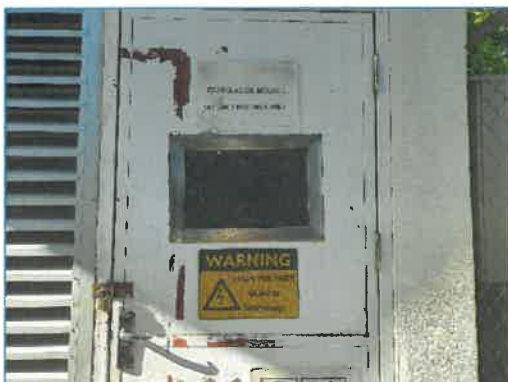
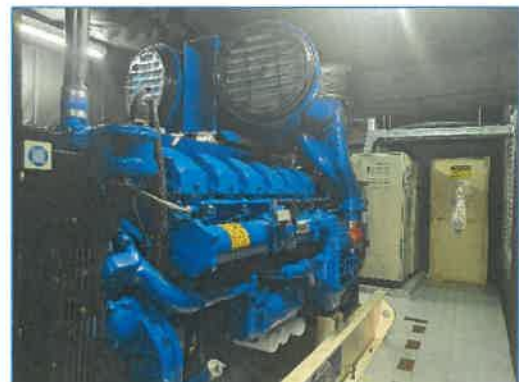
- ติดตั้งเครื่องกำเนิดไฟฟ้าสำรองขนาด ขนาด 500 KVA จำนวน 1 เครื่อง เพื่อจ่ายไฟฟ้าให้ระบบที่สำคัญ เมื่อการจ่ายไฟฟ้าขัดข้อง	✓ - โครงการจัดให้มีเครื่องกำเนิดไฟฟ้าสำรอง เพื่อจ่ายไฟฟ้าให้ระบบที่สำคัญ เมื่อการจ่ายไฟฟ้าขัดข้อง	- ภาพถ่ายที่ 2.2-12 เครื่องกำเนิดไฟฟ้า สำรอง

ภาพถ่ายที่ 2.2-12 เครื่องกำเนิดไฟฟ้าสำรอง

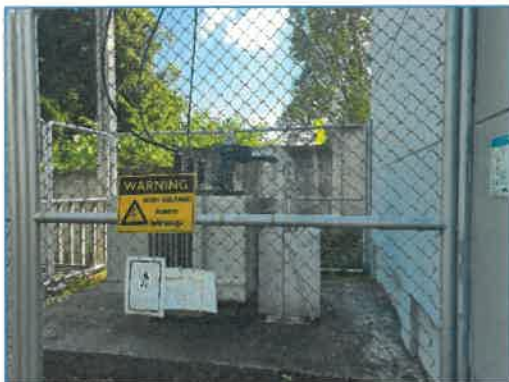
3.5 ไฟฟ้า	- ติดตั้งหม้อแปลงไฟฟ้า ขนาด 1,250 KVA จำนวน 1 ชุด เพื่อลดแรงดันเข้าสู่แผงจ่ายไฟฟ้าหลัก ก่อนจ่ายไฟฟ้าไปยังแต่ละส่วนของอาคาร	✓ - โครงการได้ติดตั้งหม้อแปลงแบบยกสูง ซึ่งเป็นไปตามข้อกำหนดตามมาตรฐานการติดตั้งทางไฟฟ้าสำหรับประเทศไทย พ.ศ. 2556 ทั้งนี้ ยังไม่ได้ติดตั้งป้ายเตือนอันตราย โดยมีแผนดำเนินการแล้วเสร็จในปี 2563	- ภาพถ่ายที่ 2.2-16 หม้อแปลงไฟฟ้าของ โครงการ

ภาพถ่ายที่ 2.2-16 หม้อแปลงไฟฟ้าของโครงการ

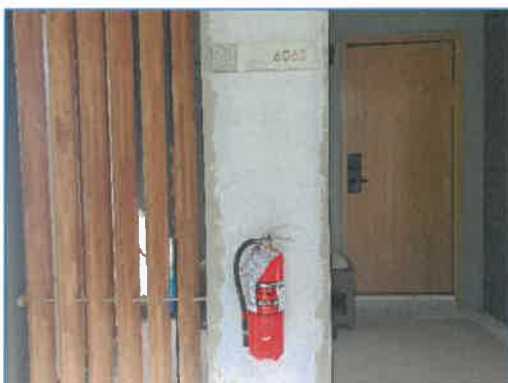
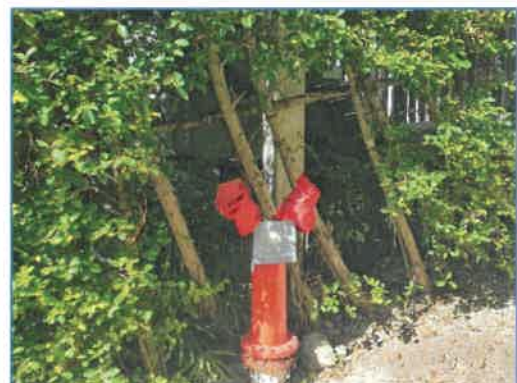
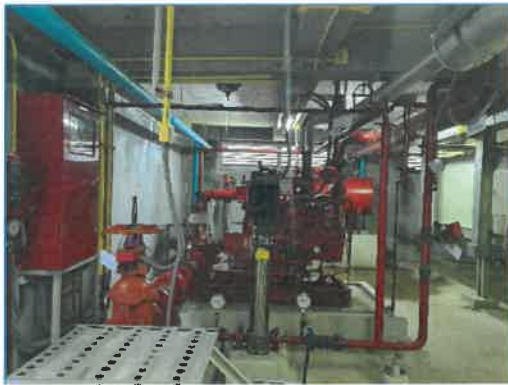
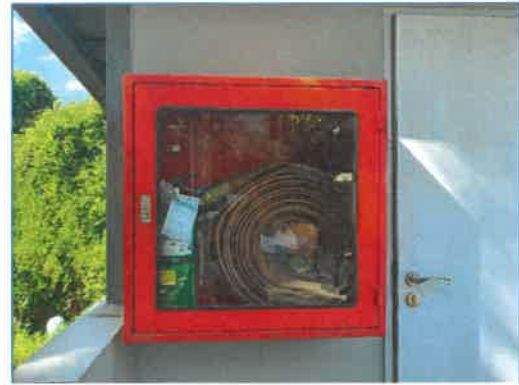
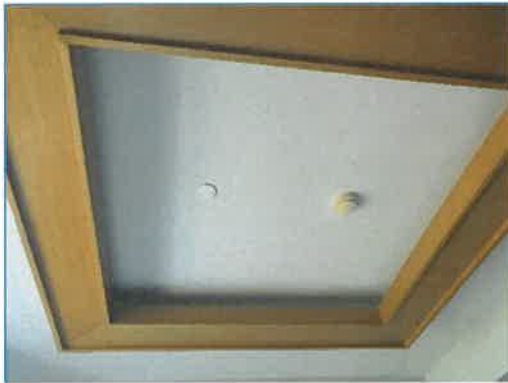
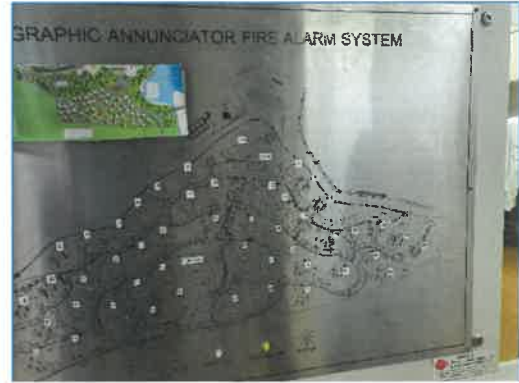
ภาพถ่ายที่ 2.2-20 ระบบแจ้งเตือนอัคคีภัยและป้องกันอัคคีภัยภายในโครงการ

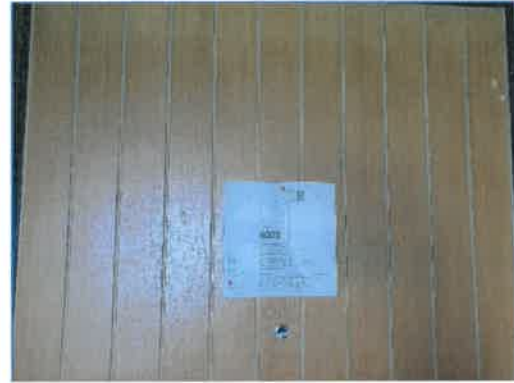
- ติดป้ายแสดงวิธีการใช้อุปกรณ์ดับเพลิงอย่างชัดเจนที่จุดติดตั้งทุกจุด	✓	-
	- จัดทำผังเส้นทางอพยพหนีไฟ ไปยังจุดรวมพล ติดไว้บริเวณทางเดินในอาคาร	✓	- ภาพถ่ายที่ 2.2-22 ป้ายแสดงเส้นทางทางอพยพหนีไฟของโครงการ

ภาพถ่ายที่ 2.2-22 ป้ายแสดงเส้นทางการอพยพหนีไฟ
ของโครงการ
