บทที่ 2

ผลการปฏิบัติตามมาตรการป้องกันและแก้ไขผลกระทบสิ่งแวดล้อม

บริษัท ดับเบิ้ลยู-ซินวะ จำกัด เป็นผู้พัฒนาโครงการ RUNESU THONGLOR 5 ปัจจุบัน โครงการฯ ได้ดำเนินการก่อสร้างแล้วเสร็จและได้มีการจัดตั้งนิติบุคคลเข้ามาบริหารจัดการแล้ว โดยตัวโครงการเป็น อาคารอยู่ต้งอยู่ที่ซอยทองหล่อ 5 (ซอยปิ่นมัยกลาง) ถนนสุขุมวิท 53 แขวงคลองตันเหนือ เขตวัฒนา กรุงเทพมหานคร บนพื้นที่ 0-3-91 ไร่ (1,564 ตารางเมตร) โดยโครงการได้จัดทำรายงานการวิเคราะห์ผลกระทบสิ่งแวดล้อม และได้ผ่านการพิจารณาเห็นชอบรายงาน ฯ เมื่อวันที่ 26 กันยายน 2560 ตามหนังสือจากสำนักงาน นโยบายและแผนทรัพยากรธรรมชาติและสิ่งแวดล้อม ที่ เลขที่ ทส. 1009.5/12219 โดยหนังสือเห็นชอบได้กำหนด มาตรการป้องกันและแก้ไขผลกระทบสิ่งแวดล้อมและมาตรการติดตามตรวจสอบผลกระทบสิ่งแวดล้อม เพื่อเป็น แนวทางให้โครงการปฏิบัติ รวมไปถึงเสนอรายงานผลการปฏิบัติตามมาตรการฯ ต่อหน่วยงานอนุญาต และหน่วยงานที่เกี่ยวข้อง รวมทั้งสำนักงานนโยบายและแผนทรัพยากรธรรมชาติและสิ่งแวดล้อม (สผ.) ทุก 6 เดือนนั้น

บัดนี้ นิติบุคคลอาคารชุด รุเนสสุ ทองหล่อ 5 ได้มอบหมายให้ บริษัท ศูนย์วิเคราะห์น้ำ จำกัด ดำเนินการติดตามตรวจสอบการปฏิบัติตามมาตรการป้องกันและแก้ไขผลกระทบสิ่งแวดล้อม โครงการ RUNESU THONGLOR 5 (ระยะดำเนินการ) ระหว่างเดือนกรกฎาคม ถึง ธันวาคม 2565 ตามที่กำหนดไว้ในรายงานการประเมินผลกระทบสิ่งแว

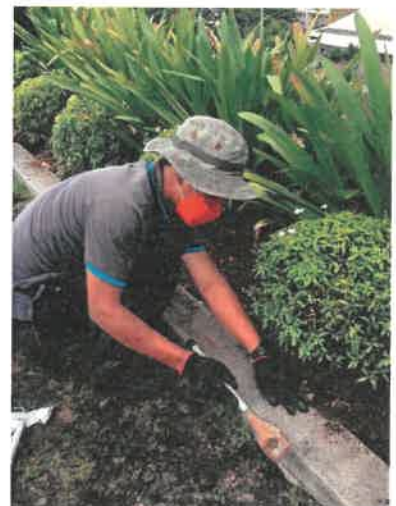
1. ทรัพยากรสิ่งแวดล้อมทางกายภาพ					
1.1 สภาพภูมิประเทศ	1. ดูแลรักษาความเป็นระเบียบเรียบร้อยภายในโครงการให้อยู่ในสภาพดีอยู่เสมอ	✓	- โครงการมีเจ้าหน้าที่ตรวจสอบพื้นที่โครงการให้อยู่ในสภาพดีอยู่เสมอ	-	ภาพที่ 2.2-1 เจ้าหน้าที่ทำความสะอาด

1.3 คุณภาพอากาศ (ต่อ)	6. หมั่นดูแลรักษาความสะอาดพื้นถนนภายในโครงการสม่ำเสมอ เพื่อลดปริมาณฝุ่นละออง	✓ - โครงการมีเจ้าหน้าที่ตรวจสอบพื้นที่โครงการให้อยู่ในสภาพดีอยู่เสมอ	-	ภาพที่ 2.2-1 เจ้าหน้าที่ทำความสะอาด

3. จัดให้มีการทำความสะอาดบริเวณห้องพักมูลฝอยในแต่ละชั้น และห้องพักมูลฝอยรวม สัปดาห์ละ 1 ครั้ง เป็นอย่างน้อย	✓ - โครงการมีการทำความสะอาดทุกครั้งที่มีการขนขยะไปทิ้ง	-	ภาพที่ 2.2-1 เจ้าหน้าที่ทำความสะอาด

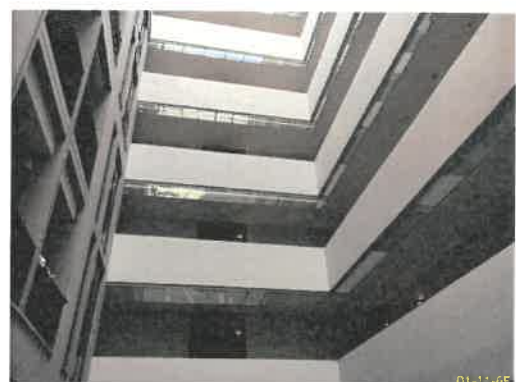
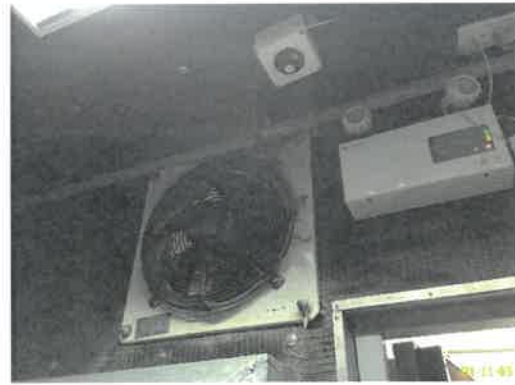
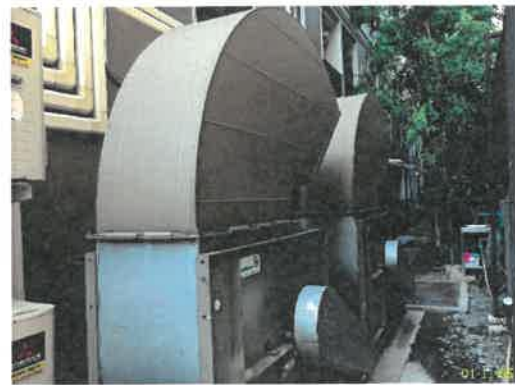
ภาพที่ 2.2-3 ระบบปรับอากาศและระบบระบายอากาศ

1.3 คุณภาพอากาศ	1. จัดให้มีระบบระบายอากาศ เพื่อให้เกิดการถ่ายเทของอากาศ	✓ - โครงการมีการระบบระบายอากาศโดยวิธีกลและวิธีธรรมชาติ เพื่อให้อากาศถ่ายออกสู่ภายนอกได้	-	ภาพที่ 2.2-3 ระบบปรับอากาศและระบายอากาศ

3. ผนังอาคารอย่างน้อย 1 ด้าน ต้องมีช่องเปิดออกภายนอกได้ โดยช่องเปิดนี้จะต้องมีพื้นที่ไม่น้อยกว่า ร้อยละ 10 ของพื้นที่	✓ - โครงการมีการออกแบบบริเวณผนังอาคาร มีช่องเปิดออกสู่ภายนอกอาคารได้มีพื้นที่ไม่น้อยกว่าร้อยละ 10 ของพื้นที่	-	ภาพที่ 2.2-3 ระบบปรับอากาศและระบายอากาศ

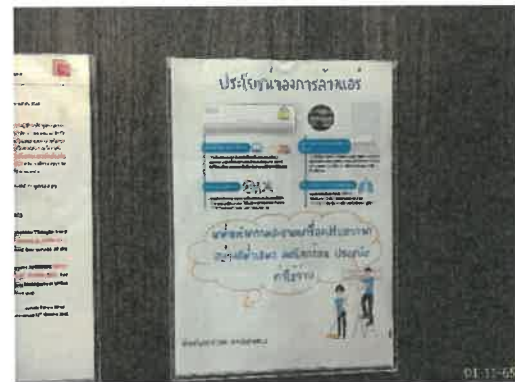
2. รมรงคให้ผูพักอาศัยใช้งานระบบปรับอากาศอย่างถูกวิธี และแนะนำการดูแลรักษาเครื่องปรับอากาศให้มีประสิทธิภาพดีอยู่เสมอ	✓ - โครงการได้มีการรณรงค์ให้ผูพักอาศัยใช้งานระบบปรับอากาศ และแนะนำการดูแลรักษาเครื่องปรับอากาศ	-	ภาพที่ 2.2-4 ป้ายรณรงค์ต่าง ๆ ภาคผนวก ค-2 เอกสารประชาสัมพันธ์

6. จัดให้มีการติดป้ายประชาสัมพันธ์โครงการภายในพื้นที่โครงการ เพื่อรณรงค์ให้ผู้พักอาศัยของโครงการ คัดแยกมูลฝอยที่สามารถนำกลับมาใช้ได้โดยตรง เช่น ถุงพลาสติกและถุงกระดาษ นำกลับมาใช้ใหม่ เพื่อลดปริมาณมูลฝอยของโครงการ	✓ - โครงการมีการติดป้ายประชาสัมพันธ์คัดแยกขยะ บริเวณบอร์ดประชาสัมพันธ์ เพื่อรณรงค์ให้ผู้พักอาศัยตระหนักถึง	-	ภาพที่ 2.2-4 ป้ายรณรงค์ต่าง ๆ ภาคผนวก ค-2 เอกสารประชาสัมพันธ์

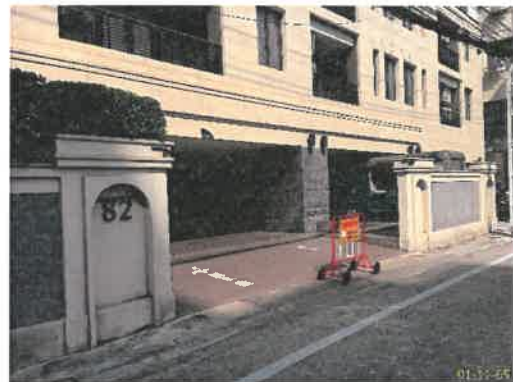
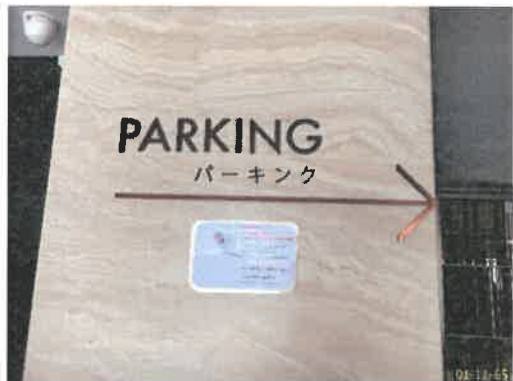
4. จัดทำป้ายและสัญลักษณ์แสดงทิศทางจราจรภายในโครงการจราจรบนพื้นทางให้เห็นชัดเจน เพื่อป้องกันการสับสนของผู้ขับขี่	✓ - โครงการมีป้าย และสัญลักษณ์จราจรบนพื้นทาง และด้านหน้าโครงการ มีเจ้าหน้าที่คอยอำนวยความสะดวกบริเวณทางเข้า-ออก และก่อนเข้าที่จอดรถในอาคาร	-	ภาพที่ 2.2-5 ป้าย และสัญลักษณ์จราจร

1.4 เสียง	1. จัดทำป้ายสัญลักษณ์การจราจรบนพื้นทางให้เห็นชัดเจน เพื่อป้องกันการสับสนของผู้ขับขี่	✓ - โครงการมีสัญลักษณ์จราจรบนพื้นทางและมีการดูแลบำรุงรักษาให้มองเห็นได้ชัดเจน เพื่อไม่ให้เกิดความสับสนแก่ผู้ขับขี่	-	ภาพที่ 2.2-5 ป้าย และสัญลักษณ์จราจร

2. ตรวจสอบป้ายและสัญลักษณ์ต่าง ๆ เช่น ป้ายจำกัดความเร็วให้อยู่ในสภาพดี มองเห็นชัดเจน ไม่ลบเลือน	✓ - โครงการมีการตรวจสอบป้ายต่าง ๆ ให้อยู่ในสภาพดี มองเห็นชัดเจน ไม่ลบเลือน	-	ภาพที่ 2.2-5 ป้าย และสัญลักษณ์จราจร

4. จัดทำป้ายและสัญญาณการจราจรบนพื้นทาง ไม่ก่อให้เกิดความสับสนของผู้ขับขี่ ทำให้การจราจรมีความปลอดภัย	✓ - โครงการมีป้ายและสัญญาณการจราจรบนพื้นทางให้มองเห็นได้ชัดเจนและไม่ก่อให้เกิดความสับสนของผู้ขับขี่ภายในโครงการ	-	ภาพที่ 2.2-5 ป้าย และสัญลักษณ์จราจร

3.2 การคมนาคม (ต่อ)	5. ติดตั้งไฟฟ้าแสงสว่าง ป้ายชื่อโครงการ บริเวณทางเข้าออกโครงการ ที่สามารถมองเห็นได้อย่างชัดเจน และ อยู่ในระยะทางพอสมควรที่จะชะลอรถได้ทัน เพื่อเข้าสู่โครงการได้อย่างปลอดภัย	✓ - โครงการมีการติดตั้งไฟฟ้าส่องสว่าง บริเวณป้ายชื่อโครงการและบริเวณทางเข้า-ออกของโครงการที่สามารถมองเห็นได้ชัดเจน	-	ภาพที่ 2.2-5 ป้าย และสัญลักษณ์จราจร

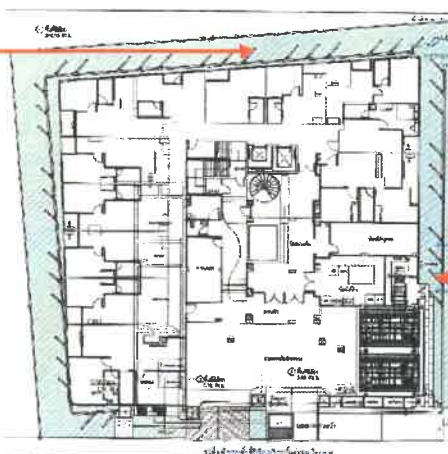
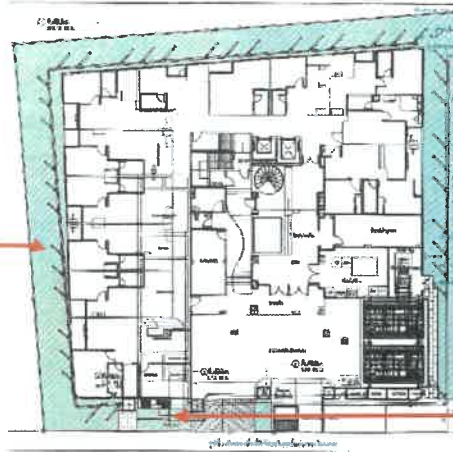
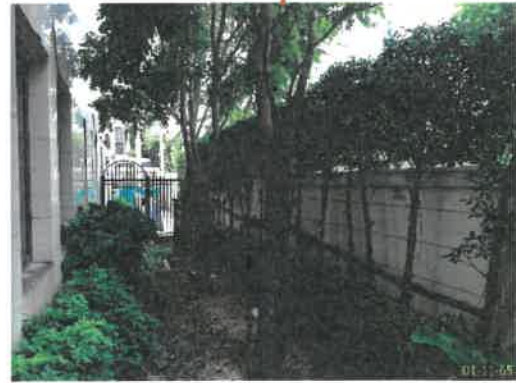
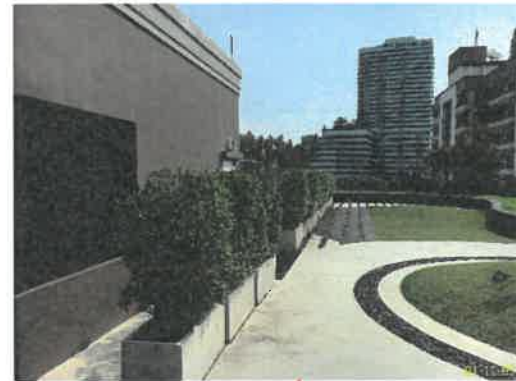
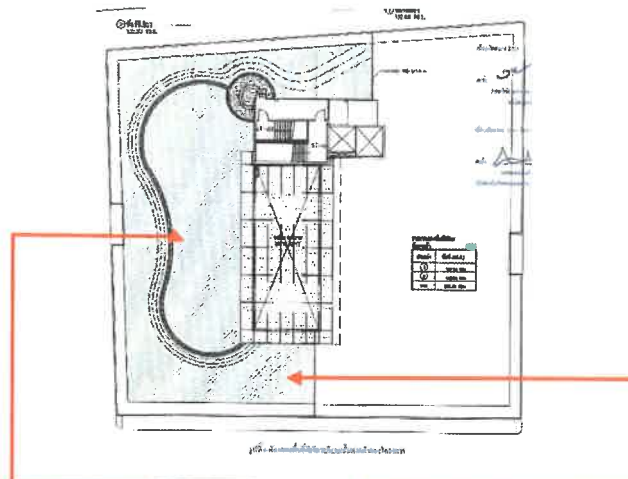
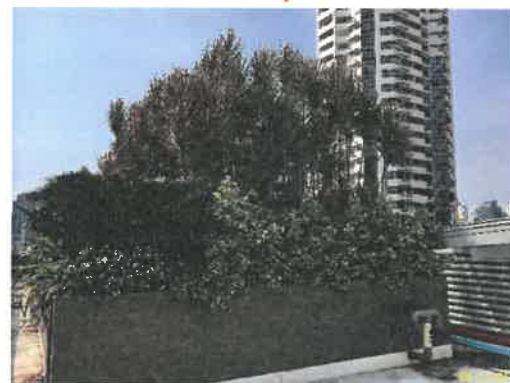
ภาพที่ 2.2-6 พื้นที่สีเขียว

7. จัดให้มีพื้นที่สีเขียวอยู่ที่ชั้นที่ 1 อยู่ในบริเวณพื้นที่เปิดโล่ง โดยมีพื้นที่สีเขียวภายในโครงการทั้งสิ้น 662.40 ตารางเมตร โดยเป็นพื้นที่สีเขียวชั้นที่ 1 ขนาดพื้นที่ 335.40 ตารางเมตร (บริเวณการคิดขนาดพื้นที่สีเขียว ในตำแหน่งการปลูกที่แคบที่สุดของโครงการ มีความกว้างประมาณ 1 เมตร และไม่นับรวมสาธารณูปโภค ที่อยู่ใต้ดิน) มีพื้นที่ปลูกไม้ยืนต้น 246.40 ตารางเมตร คิดเป็นอัตราส่วนพื้นที่สีเขียวต่อผู้พักอาศัย 1.00 ตาราง เมตร/คน และชั้นดาดฟ้า ขนาดพื้นที่ 327 ตารางเมตร และจัดให้มีเจ้าหน้าที่ดูแล รักษาพื้นที่สีเขียวภายใน โครงการให้มีความสวยงามอยู่เสมอ	✓ - โครงการมีการปลูกต้นไม้ภายในโครงการบริเวณชั้น 1, ชั้นดาดฟ้า และแนวเขตที่ดินของโครงการ โดยพันธุ์ไม้เป็นไปตามความเหมาะสมของพื้นที่	-	ภาพที่ 2.2-6 พื้นที่สีเขียวโครงการ

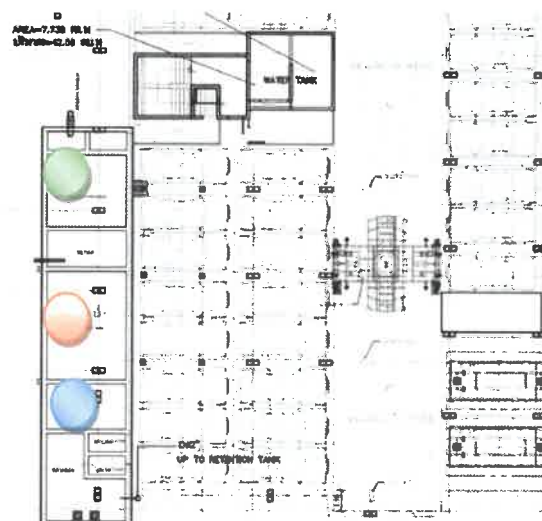
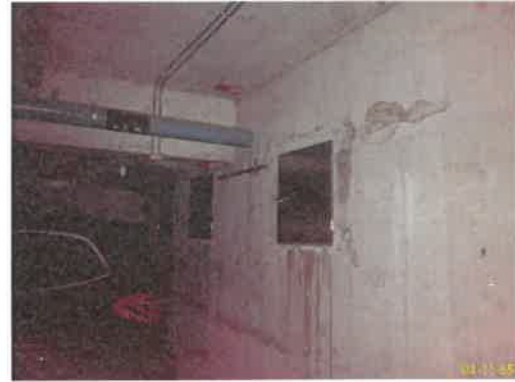
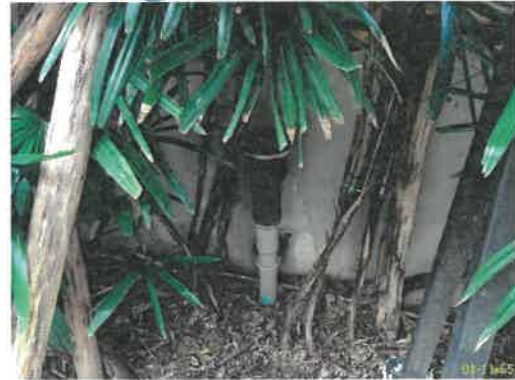
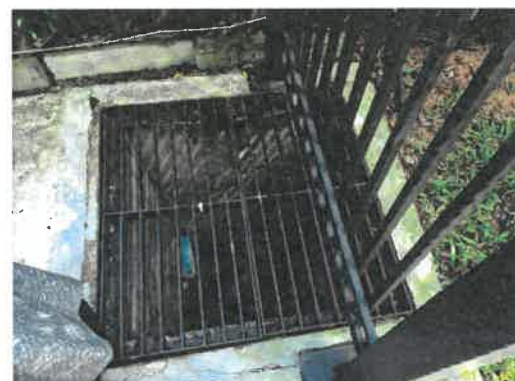
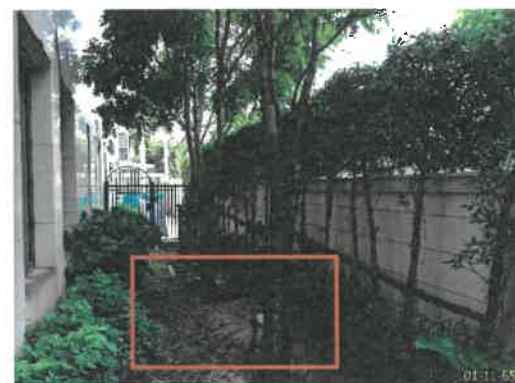
1.6 คุณภาพน้ำ	1. จัดให้มีการบำบัดน้ำเสียแบบเติมอากาศ จำนวน 1 ชุด รองรับน้ำเสียได้ 159.25 ลบ.ม./วัน มีประสิทธิภาพการบำบัดร้อยละ 92 (BODเข้าระบบ 281 มก./ลิตร และค่า BOD ที่ออกจากระบบ 30 มก./ลิตร) ซึ่งมีคุณภาพตาม มาตรฐานน้ำทิ้งจากอาคารประเภทข(ที่กำหนดให้ค่า BOD ในน้ำทิ้งไม่เกิน 30 มก./ลิตร)	✓ - โครงการมีระบบบำบัดน้ำเสียรวม 1 ชุด สามารถบำบัดน้ำเสียได้ 50 ลบ.ม./วัน ปัจจุบันน้ำเข้าระบบบำบัดน้ำเสีย 16 ลูกบาศก์เมตรต่อวัน	-	ภาพที่ 2.2-7 ระบบบำบัดน้ำเสีย

7. จัดให้มีระบบมิเตอร์ไฟฟ้าสำหรับระบบบำบัดน้ำเสียของโครงการ โดยเฉพาะแยกจากระบบไฟฟ้าอื่น ๆ	✕ ทางโครงการไม่มีการแยกมิเตอร์ไฟฟ้าจากระบบบำบัดน้ำเสีย แต่จะมีผู้ควบคุมการทำงานของระบบบำบัดน้ำเสีย หากไม่ทำงานมันจะเกิด Aram ขึ้น	ตารางที่ 4-2	ภาพที่ 2.2-7 ระบบบำบัดน้ำเสีย

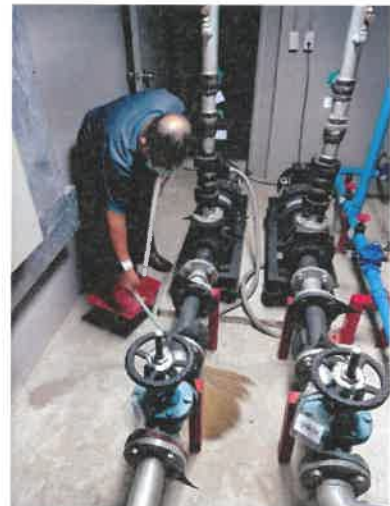
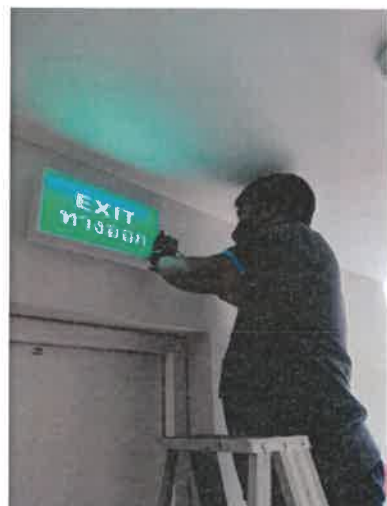
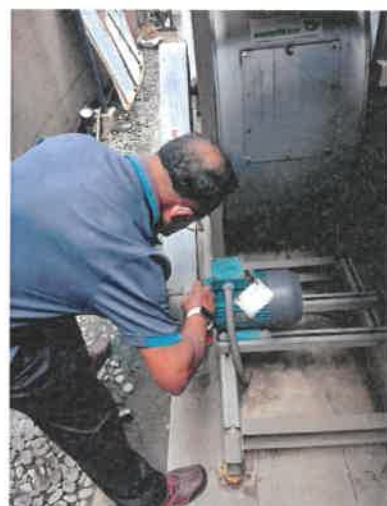
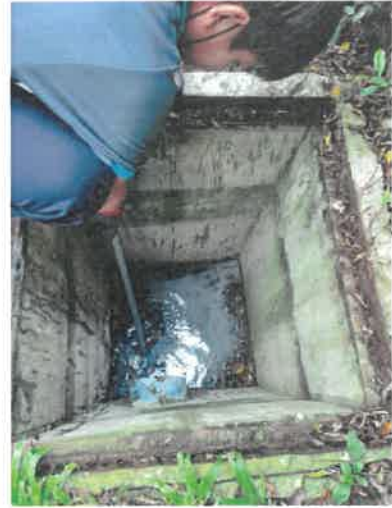
3. กำหนดให้โครงการประสานงานไปยังหน่วยงานบริษัทเอกชนที่ได้รับอนุญาตถูกต้องตามกฎหมาย เช่น บริษัท เบตเตอร์ เวิลด์ กรีน จำกัด (มหาชน) บริษัท สยาม แมททีเรียลส์ เอ็กเชนจ์ จำกัด เป็นต้น มาจัดเก็บ ตะกอนส่วนเกินออกจากระบบบำบัดน้ำเสียของ โครงการไปกำจัดให้ถูกต้องตามหลักสุขาภิบาล โดยสูบน้ำตะกอนจากถังเก็บตะกอนส่วนเกินไปกำจัดทุก 3 เดือน หรือตามความเหมาะสม เพื่อเป็นการรักษาประสิทธิภาพการทำงานของระบบบำบัดน้ำเสียของโครงการ	✓ - โครงการมีเจ้าหน้าที่ตรวจสอบระบบบำบัดน้ำเสียเป็นประจำทุกวัน แต่ยังไม่มียกย่องส่วนเกิน จึงยังไม่ได้ประสานงานไปยังหน่วยงานที่ได้รับอนุญาตในการกำจัด	-	ภาพที่ 2.2-8 ตรวจสอบระบบสาธารณูปโภค

1.6 คุณภาพน้ำ (ต่อ)	5. โครงการต้องจัดให้มีเจ้าหน้าที่ดักไขมันจากบ่อดักไขมัน เป็นประจำทุกสัปดาห์ โดยให้ดักไขมัน ใส่ไว้ในถังพลาสติกที่มีฝาปิดมิดชิดและระบุคำว่าถังบรรจุไขมันให้ชัดเจน หลังจากนั้นนำไปจัดเก็บไว้ในห้องพัสดุฝอยเปียกของโครงการ และประสานงานให้สำนักงานเขตวัฒนามาเก็บขนไปกำจัดต่อไป	✓ - โครงการมีเจ้าหน้าที่ตรวจสอบระบบบำบัดน้ำเสียเป็นประจำทุกวัน แต่ยังไม่มีการดักไขมันจากบ่อดักไขมัน	-	ภาพที่ 2.2-8 ตรวจสอบระบบสาธารณูปโภค

6. ในกรณีที่ระบบบำบัดน้ำเสียเกิดความเสียหายให้รีบดำเนินการแก้ไขโดยด่วน	✓ - ทางโครงการมีเจ้าหน้าที่ที่มีความรู้ ในการดูแลระบบบำบัดน้ำเสียให้ทำงานได้อย่างต่อเนื่อง หากพบความผิดปกติทางเจ้าหน้าที่ดำเนินการแก้ไขทันที	-	ภาพที่ 2.2-8 ตรวจสอบระบบสาธารณูปโภค ภาคผนวก ค-3 การทำงานของระบบบำบัดน้ำเสีย

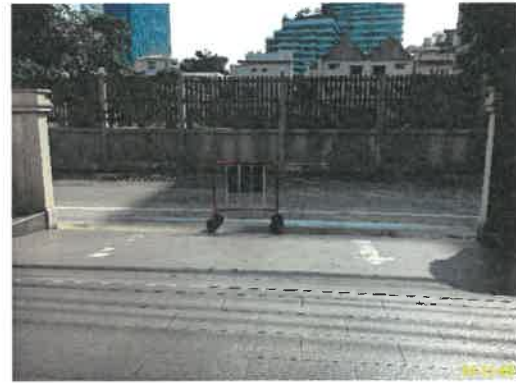
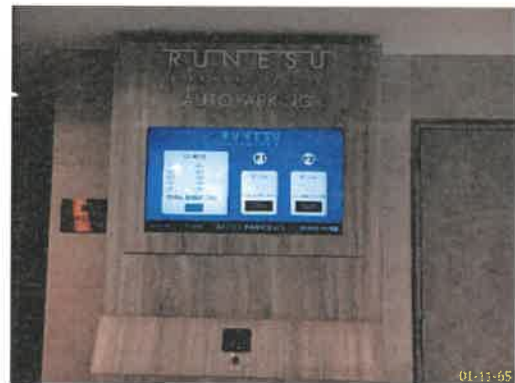
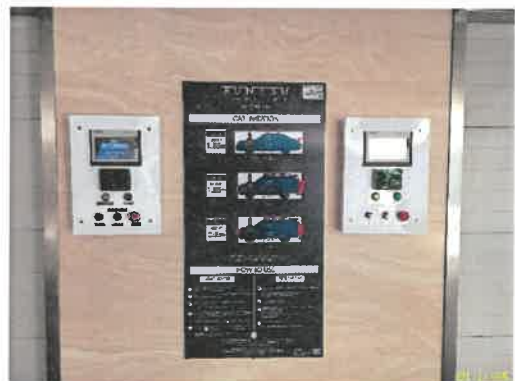
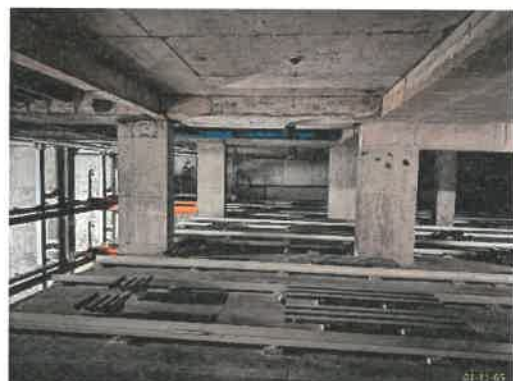
3.2 การคมนาคม	1. จัดให้มีที่จอดรถแบบอัตโนมัติภายในโครงการ 84 คัน ซึ่งเพียงพอต่อความต้องการที่ออกตามกฎหมาย	✓ - โครงการมีที่จอดรถแบบอัตโนมัติจำนวน 3 ชั้น อยู่ชั้นใต้ดิน มีที่จอดรถรวมทั้งสิ้น 84 คัน	-	ภาพที่ 2.2-9 การจราจรในโครงการ

3. ติดป้ายจำกัดความเร็วของรถยนต์ที่วิ่งภายในโครงการ	✓ - เนื่องจากภายในโครงการไม่มีถนนทางวิ่งรถที่สามารถใช้ความเร็วได้ จึงไม่ได้ติดตั้งป้ายจำกัดความเร็ว	-	ภาพที่ 2.2-9 การจราจรในโครงการ

11. มาตรการระบบลิฟต์รถยนต์อัตโนมัติ มีดังนี้ 1) มีเจ้าหน้าที่ประจำอาคาร เพื่อดูแลแนะนำข้อ ปฏิบัติการใช้ งานระบบจอร์รถอัตโนมัติแก่ผู้พักอาศัยตลอด 24 ชม. 2) หากระบบจอร์รถอัตโนมัติขัดข้องไม่สามารถทำงานได้ระบบ จะแจ้งเป็นรหัสข้อผิดพลาดไปยัง จอมอนิเตอร์ที่ห้องควบคุม เพื่อให้เจ้าหน้าที่ประจำอาคารทราบถึงสาเหตุของความผิดปกติ ที่เกิดขึ้น และมีระบบ Manual ค่อยให้การช่วยเหลือ แบบ ฉุกเฉิน เมื่อระบบการทำงานอัตโนมัติขัดข้อง 3) กรณีที่ไฟดับ ลิฟต์ของโครงการสามารถต่อเชื่อมกับเครื่อง กำเนิดไฟฟ้าสำรอง (Generator) ของ โครงการเพื่อจ่ายไฟ สำรองให้แก่อุปกรณ์ต่าง ๆ ที่ จำเป็น 4) ติดตั้งอุปกรณ์ป้องกันอัคคีภัยภายในระบบจอร์รถอัตโนมัติ ได้แก่ เครื่องตรวจจับความร้อน โดยติดตั้ง ภายในระบบจอร์รถ อัตโนมัติของแต่ละชุด ตลอดจนจัดให้มีช่องระบายอากาศ	✓ - โครงการมีเจ้าหน้าที่ประจำอาคารคอยดูแลแนะนำข้อปฏิบัติการ ใช้งานของระบบจอร์รถอัตโนมัติแก่ผู้พักอาศัยและจัดให้มีการ ตรวจเช็คระบบจอร์รถอัตโนมัติเพื่อไม่ให้เกิดการขัดข้องขณะใช้ งาน ในกรณีที่ไฟฟ้าดับระบบจอร์รถสามารถใช้ไฟจากเครื่อง กำเนิดไฟฟ้าสำรองทันที และในส่วนของระบบป้องกันอัคคีภัย โครงการได้จัดให้มีการติดตั้งอุปกรณ์ป้องกันอัคคีภัยภายในระบบ จอร์รถอัตโนมัติเครื่องตรวจจับความร้อน โดยติดตั้งภายในระบบ จอร์รถอัตโนมัติของแต่ละชุด	-	ภาพที่ 2.2-9 การจราจรใน โครงการ

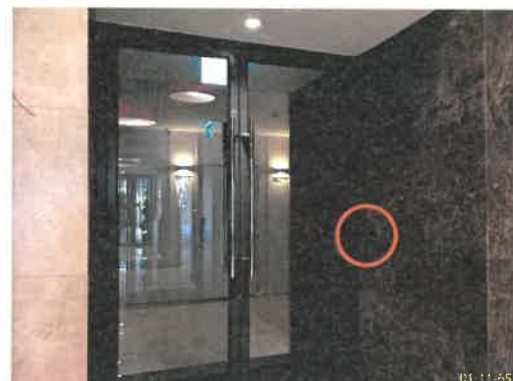
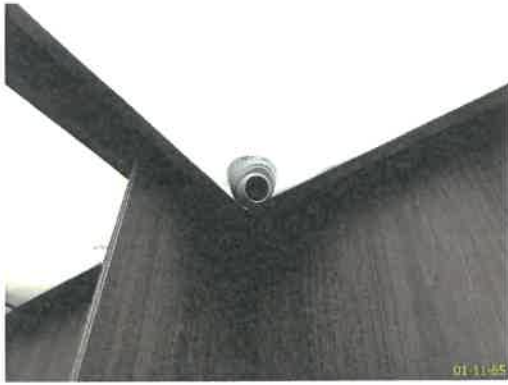
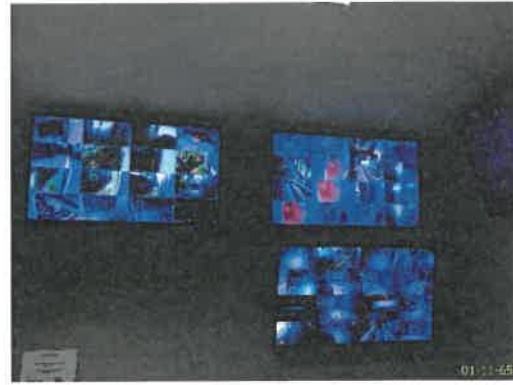
2. จัดให้มีเจ้าหน้าที่อำนวยความสะดวกบริเวณทางเข้า-ออกโครงการ	✓ - โครงการจัดให้พนักงานรักษาความปลอดภัยอำนวยความสะดวกให้แก่ผู้พักอาศัยในการเข้า-ออกโครงการได้สะดวกและรวดเร็ว	-	ภาพที่ 2.2-10 ระบบความปลอดภัย

6. ห้ามไม่ให้มีการจอดรถบริเวณทางเข้า-ออกของโครงการ เพื่อให้เกิดความคล่องตัวในการเดินทาง และ ไม่กีดขวางการจราจรของรถที่จะเข้าหรือออกจากโครงการ	✓ - โครงการมีพนักงานรักษาความปลอดภัยในการอำนวยความสะดวกให้กับผู้พักอาศัย และตรวจสอบไม่ให้จอดรถกีดขวางการจราจรบริเวณทางเข้า-ออกโครงการ	-	ภาพที่ 2.2-10 ระบบความปลอดภัย

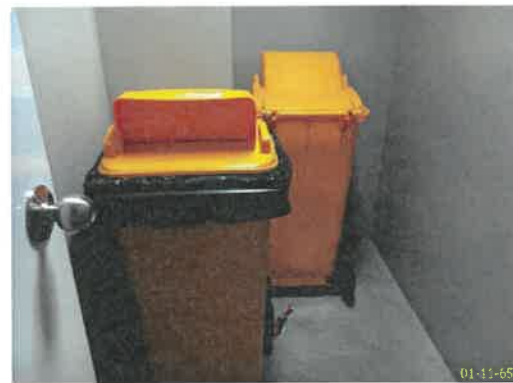
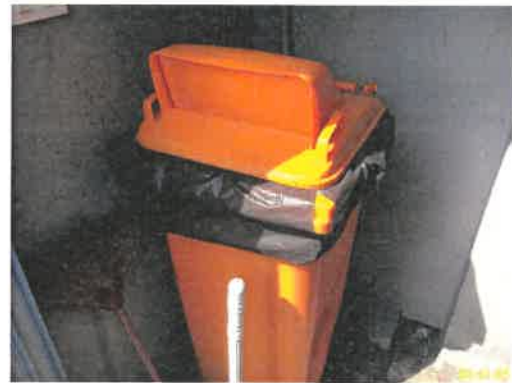
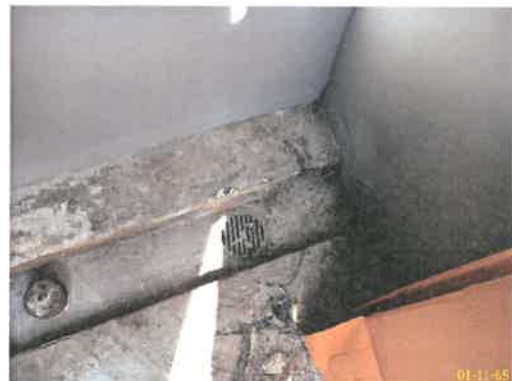
3.3 การจัดการมูลฝอย	1. จัดให้มีห้องพักมูลฝอยประจำชั้น ภายในแต่ละชั้นของอาคารตั้งแต่ชั้นที่ 2-8 จำนวน 1 ห้อง/ชั้น โดยภายใน ห้องพักมูลฝอยประจำชั้นแต่ละห้อง จะตั้งถังมูลฝอย ขนาด 200 ลิตร ภายในถังรองด้วยถุงดำชั้นหนึ่ง จำนวน 4 ถัง/ชั้น/ห้อง (ถังมูลฝอยที่ย่อยสลายได้ 1 ถัง ถังมูลฝอยทั่วไป 1 ถัง ถังมูลฝอยรีไซเคิล ถังและถังมูลฝอยอันตราย 1 ถัง) เพื่อให้ผู้พักอาศัยนำขยะมาทิ้งลงในถังดังกล่าว จากนั้นจะมีเจ้าหน้าที่ของโครงการ มาทำการรวบรวมขยะใส่ในถุงแล้วไปคัดแยกมูลฝอยเปียก มูลฝอยแห้ง และมูลฝอยที่สามารถกลับมาใช้ใหม่ได้ (ถุงสีดำ) และมูลฝอยอันตราย (ถุงสีส้ม/แดง) แล้วนำไปรวมไว้บริเวณห้องพักมูลฝอยรวม	⊙ - โครงการจัดให้มีห้องพักมูลฝอยประจำชั้นพักอาศัยจำนวน 1 ห้อง/ชั้น ซึ่งภายในประกอบด้วยถังรองรับมูลฝอย จำนวน 2 ถัง ภายในรองด้วยถุงดำอีกชั้นหนึ่ง ซึ่งเพียงพอต่อการใช้งานของผู้พักอาศัย	ตารางที่ 4-2	ภาพที่ 2.2-11 ห้องพักมูลฝอย

3.3 การจัดการมูลฝอย (ต่อ)	4. ห้องพักมูลฝอยต้องมีประตูปิดมิดชิด เพื่อป้องกันการเกิดกลิ่นรบกวนและป้องกันการเพาะพันธุ์ของสัตว์พาหะนำโรค โดยประตูจะเปิดได้เฉพาะช่วงที่มีการ เก็บขนมูลฝอยรวมเท่านั้น และจัดให้มีท่อรวบรวมน้ำ จากการล้างห้องพักมูลฝอยเข้าสู่ระบบบำบัดน้ำเสียของโครงการ	✓ - ห้องพักขยะมูลฝอยจะถูกเปิดก็ต่อเมื่อมีการนำไปทิ้งเท่านั้น	-	ภาพที่ 2.2-11 ห้องพักมูลฝอย

5. บริเวณจุดจอดรถจัดเก็บมูลฝอยจะต้องไม่มีสิ่งกีดขวางและจัดให้มีเจ้าหน้าที่เก็บกวาดเศษมูลฝอยที่ตกหล่น หลังจากการเก็บขนมูลฝอยทุกครั้ง	✓ - ในช่วงเวลาจัดเก็บขยะมูลฝอยจุดจอดรถขยะจะไม่มีสิ่งกีดขวางทาง และเมื่อเขตรมาเก็บขยะทุกครั้งจะมีเจ้าหน้าที่เก็บกวาดเศษขยะที่ตก	-	ภาพที่ 2.2-11 ห้องพักมูลฝอย

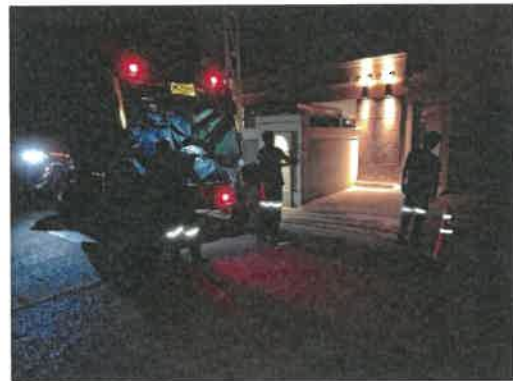
2. รวบรวมและขนย้ายมูลฝอยให้ดำเนินการในช่วงเวลา 13.00-14.00 น. ซึ่งเป็นช่วงเวลาที่บริเวณผู้พักอาศัยน้อยที่สุด จัดให้มีห้องพักมูลฝอยรวมของโครงการอยู่ภายใน อาคารบริเวณชั้นที่ 1 ด้านทิศตะวันออกเฉียงเหนือของอาคาร โดยมีรายละเอียดดังนี้ (2.1) ห้องพักมูลฝอยเปียก ขนาดพื้นที่ 3.87 ตาราง เมตร ความสูงประมาณ 2.775 เมตร มีความจุ 3.87 ลูกบาศก์เมตร (คิดที่ระดับกักเก็บ 1.0 เมตร) จึงสามารถ รองรับปริมาณมูล	✓ - โครงการจัดเก็บขยะตามชั้นในช่วงเวลา 13.00-14.00 น. ลงมาไว้ที่ห้องพักขยะรวม บริเวณชั้นที่ 1 มีจำนวน 4 ห้อง ได้แก่ ห้องพักมูลฝอยเปียก, ห้องพักมูลฝอยแห้ง, ห้องพักมูลฝอยรีไซเคิล, ห้องพักมูลฝอยอันตราย ปัจจุบันมีการใช้งานเพียง 2 ห้อง คือ ห้องพักมูลฝอยแห้งและห้องพักมูลฝอยรีไซเคิล ทั้งนี้ภายในห้องพักมูลฝอยแห้งประกอบด้วยถังรองรับมูลฝอย จำนวน 1 ถัง โดยสำนักงานเขตเข้ามาเก็บขยะสัปดาห์ละ 3 ครั้ง	-	ภาพที่ 2.2-12 เจ้าหน้าที่จัดเก็บมูลฝอย

3.3 การจัดการมูลฝอย (ต่อ)	<p>ฝอยเปียกที่เกิดขึ้น 0.93 ลูกบาศก์เมตร/ วัน ได้นาน 4 วัน (ไม่น้อยกว่า 3 วัน) และจัดให้มีถังขยะรองรับมูลฝอยแห้ง ขนาด 240 ลิตร รองรับปริมาณมูล ฝอยแห้งที่เกิดขึ้น 0.06 ลูกบาศก์ เมตร/วัน ซึ่งถังขยะ ดังกล่าวสามารถรองรับมูลฝอยแห้งได้นาน 4 วัน (ไม่น้อยกว่า 3 วัน)</p> <p>(2.2) ห้องพักมูลฝอยรีไซเคิล ขนาดพื้นที่ 1.698 ตารางเมตร ความสูงประมาณ 2.775 เมตรมีความจุ 2.55 ลูกบาศก์เมตร (คิดที่ระดับกักเก็บ 1.0 เมตร) จึงสามารถรองรับปริมาณมูล ฝอยรีไซเคิล ที่เกิดขึ้นทั้งหมดประมาณ 0.84 ลูกบาศก์เมตร/วัน ได้อย่างเพียงพอ ไม่น้อยกว่า 3 วัน</p> <p>(2.3) ห้องพักมูลฝอยอันตราย ขนาดพื้นที่ 105 ตาราง เมตร ความสูงประมาณ 2.75 เมตร มีความจุ 2.55 ลูกบาศก์เมตร (คิดที่ระดับกักเก็บ 1.0 เมตร) จึงสามารถ รองรับปริมาณมูล ฝอยอันตรายที่เกิดขึ้นทั้งหมดประมาณ (0.06 ลูกบาศก์เมตร/ วัน ได้อย่างเพียงพอไม่น้อยกว่า 7 วัน ทั้งนี้ ห้องพักมูลฝอยแต่ละห้องจะมีประตูปิด-เปิดอย่าง มิดชิด ตะแกรงกันแมลง พร้อม ติดตั้งระบบระบายอากาศและดูดกลิ่น</p>	✓ - โครงการจัดเก็บขยะตามชั้นในช่วงเวลา 13.00-14.00 น. ลงมาไว้ที่ห้องพักขยะรวม บริเวณชั้นที่ 1 มีจำนวน 4 ห้อง ได้แก่ ห้องพักมูลฝอยเปียก, ห้องพักมูลฝอยแห้ง, ห้องพักมูลฝอยรีไซเคิล, ห้องพักมูลฝอยอันตราย ปัจจุบันมีการใช้งานเพียง 2 ห้อง คือ ห้องพักมูลฝอยแห้งและห้องพักมูลฝอยรีไซเคิล ทั้งนี้ภายในห้องพักมูลฝอยแห้งประกอบด้วยถังรองรับมูลฝอย จำนวน 1 ถัง โดยสำนักงานเขตเข้ามาเก็บขยะสัปดาห์ละ 3 ครั้ง	-	ภาพที่ 2.2-12 เจ้าหน้าที่จัดเก็บมูลฝอย
