บทที่ 2 ผลการดำเนินการตามมาตรการป้องกันและแก้ไขผลกระทบสิ่งแวดล้อม

ตารางที่ 2.1-1 ผลการดำเนินการตามมาตรการป้องกันและแก้ไขผลกระทบสิ่งแวดล้อมของโครงการ

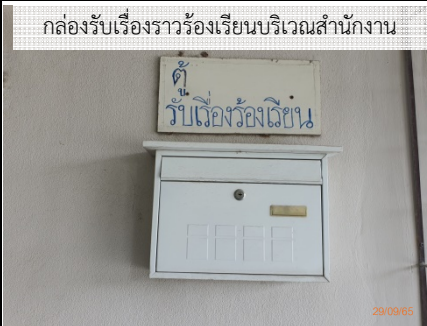
เงื่อนไขตามมาตรการ	ผลการปฏิบัติตามมาตรการ	ปัญหา อุปสรรค ที่ไม่สามารถปฏิบัติ ตามมาตรการ และแนวทางแก้ไข	ภาพประกอบมาตรการ
1. ให้มีจุดรับเรื่องราวร้องทุกข์ความเดือดร้อนของประชาชนที่เกิดจากกิจกรรมการทำเหมืองแร่ และกิจกรรมที่เกี่ยวข้อง และในกรณีที่มีผู้ร้องเรียน ผู้ถือประทานบัตรจะต้องดำเนินการแก้ไขปัญหาและให้ความช่วยเหลือด้วยความเป็นธรรม	<ul style="list-style-type: none"> - ทางโครงการได้ติดตั้งจุดเรื่องราวร้องทุกข์ไว้บริเวณสำนักงาน พร้อมจัดให้มีเจ้าหน้าที่คอยรับเรื่องราวร้องเรียน - สำหรับจุดรับเรื่องราวร้องทุกข์ที่ทำการผู้ใหญ่บ้านแต่ละหมู่บ้านผู้ใหญ่บ้านจะเป็นผู้รับเรื่องราวร้องทุกข์และแจ้งต่อโครงการเพื่อแก้ไขในลำดับต่อไป - การดำเนินโครงการที่ผ่านมาไม่ได้รับข้อร้องเรียนจากประชาชนเกี่ยวกับผลกระทบจากโครงการ 	- ไม่มี	<p>กล่องรับเรื่องราวร้องเรียนบริเวณสำนักงาน</p>

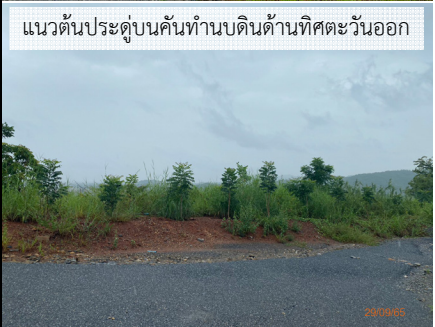
เงื่อนไขตามมาตรการ	ผลการปฏิบัติตามมาตรการ	ปัญหา อุปสรรค ที่ไม่สามารถปฏิบัติ ตามมาตรการ และแนวทางแก้ไข	ภาพประกอบมาตรการ
			<div>แนวต้นไม้ทางทิศตะวันออก</div>   <div>แนวต้นไม้ประตูปั่นคันทำนบดินด้านทิศตะวันออก</div>

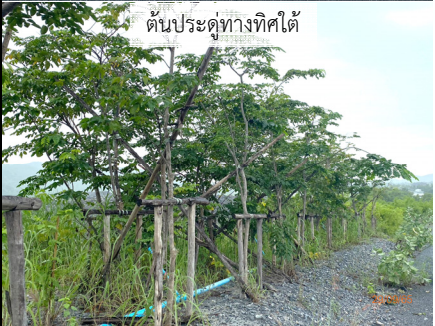
<div>ต้นไม้ประตูปั่นคันทางทิศใต้</div>

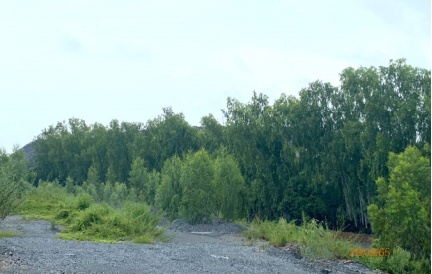
เงื่อนไขตามมาตรการ	ผลการปฏิบัติตามมาตรการ	ปัญหา อุปสรรค ที่ไม่สามารถปฏิบัติตามมาตรการ และแนวทางแก้ไข	ภาพประกอบมาตรการ
			<div>แนวต้นยูคาลิปตัสทางด้านทิศตะวันออกเฉียงใต้</div>

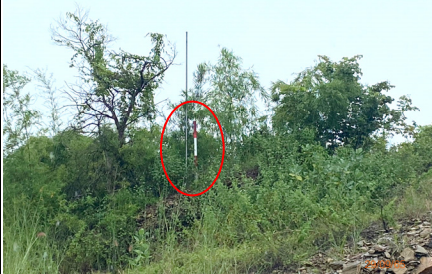
เงื่อนไขตามมาตรการ	ผลการปฏิบัติตามมาตรการ	ปัญหา อุปสรรค ที่ไม่สามารถปฏิบัติ ตามมาตรการ และแนวทางแก้ไข	ภาพประกอบมาตรการ
<p>1. ทรัพยากรสิ่งแวดล้อมทางกายภาพ</p> <p>1.1 ลักษณะภูมิประเทศ</p> <p>1) กำหนดขอบเขตพื้นที่เปิดทำเหมือง และพื้นที่เว้นไม่ทำเหมืองตามแผนผังโครงการทำเหมืองกำหนดไว้อย่างชัดเจน</p>	<p>- กำหนดขอบเขตพื้นที่เปิดทำเหมืองให้เป็นไปตามแผนผังกำหนด โดยทำการเว้นพื้นที่ไม่ทำเหมืองทางด้านทิศใต้ ทิศเหนือ และทิศตะวันออก ในระยะ 10 ม. พร้อมทั้งได้ปลูกต้นไม้ไว้บริเวณแนวแนวเว้นเขตไม่ทำเหมืองและจัดทำสัญลักษณ์เสาเหล็กแสดงขอบเขตพื้นที่ที่สามารถทำเหมืองได้และสามารถมองเห็นได้อย่างชัดเจน</p>	<p>- ไม่มี</p>	<p>เสาเหล็กแสดงขอบเขตพื้นที่ทำเหมืองทางทิศเหนือ</p>

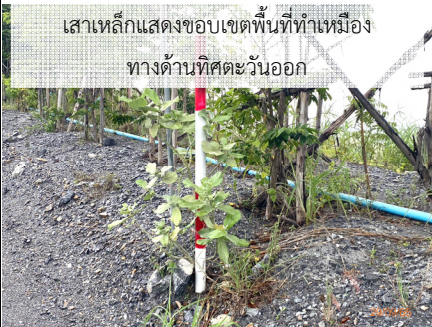
<p>เสาเหล็กแสดงขอบเขตพื้นที่ทำเหมืองทางด้านทิศตะวันออก</p>

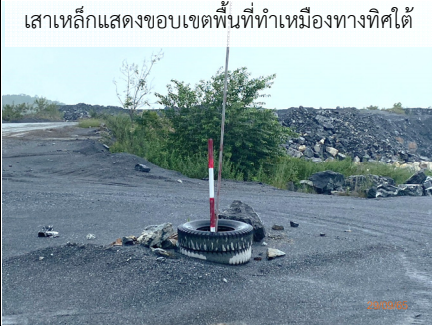
<p>เสาเหล็กแสดงขอบเขตพื้นที่ทำเหมืองทางทิศใต้</p>

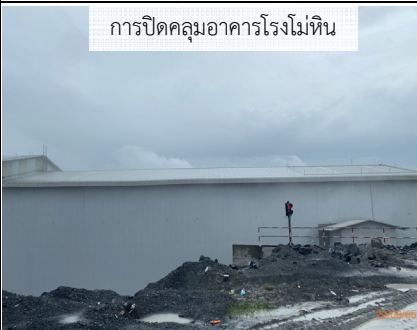
<p>การปิดคลุมอาคารโรงโม่หิน</p>

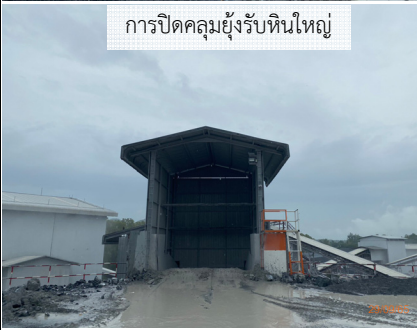
<p>การปิดคลุมยังรับหินใหญ่</p>

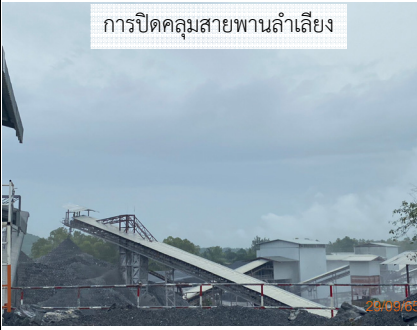
<p>การปิดคลุมสายพานลำเลียง</p>

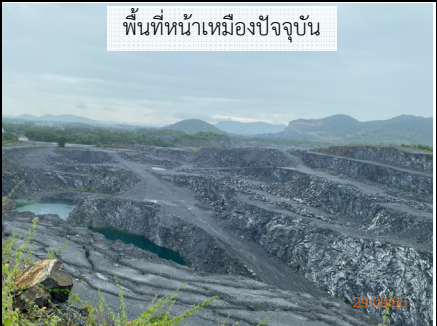
เงื่อนไขตามมาตรการ	ผลการปฏิบัติตามมาตรการ	ปัญหา อุปสรรค ที่ไม่สามารถปฏิบัติ ตามมาตรการ และแนวทางแก้ไข	ภาพประกอบมาตรการ
1.6 ธรณีวิทยา หินถล่ม และหลุมยุบ 1) ให้มีวิศวกรควบคุมการทำเหมืองอย่าง เคร่งครัด เพื่อให้การทำเหมืองเป็นไปตามที่แผนผัง โครงการกำหนด	- มีวิศวกรควบคุมการทำเหมือง ให้เป็นไปตามที่ แผนผังโครงการกำหนดอย่างเคร่งครัด	- ไม่มี	-
2) ให้เปิดหน้าเหมืองในลักษณะชันบันไดมีความ สูงไม่เกิน 10 ม. และมีความกว้างไม่น้อยกว่า 7 ม. และ ต้องควบคุมความลาดเอียงทั้งหมดของหน้าเหมือง (Overall Slope) ไม่ให้เกิน 45 องศา เพื่อป้องกันมิให้ เกิดการพังถล่มหรือการร่วนหล่นของดินและเศษหิน ซึ่งทำให้บริเวณหน้าเหมืองมีสภาพที่ปลอดภัยอยู่เสมอ	- เปิดหน้าเหมืองในลักษณะชันบันได ความสูง ประมาณ 10 ม. ความกว้างประมาณ 7-10 ม. - ควบคุมความลาดเอียงทั้งหมดของหน้าเหมือง (Overall Slope) ไม่ให้เกิน 45 องศา	- ไม่มี	<div>พื้นที่หน้าเหมืองปัจจุบัน</div>

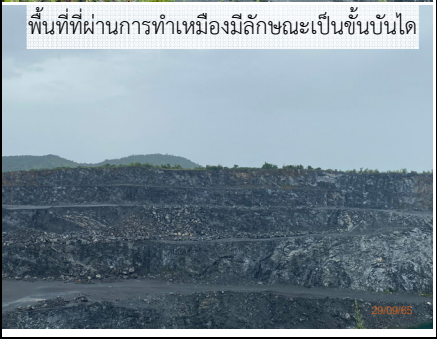
<div>พื้นที่ที่ผ่านการทำเหมืองมีลักษณะเป็นชันบันได</div>

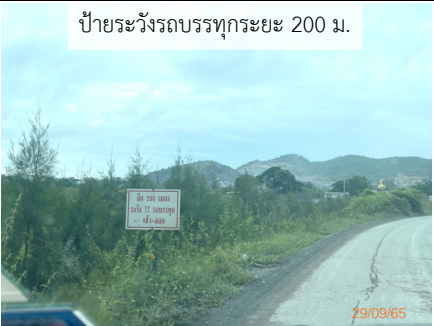
เงื่อนไขตามมาตรการ	ผลการปฏิบัติตามมาตรการ	ปัญหา อุปสรรค ที่ไม่สามารถปฏิบัติ ตามมาตรการ และแนวทางแก้ไข	ภาพประกอบมาตรการ
			<div>ป้ายระวางรถบรรทุกระยะ 200 ม.</div>

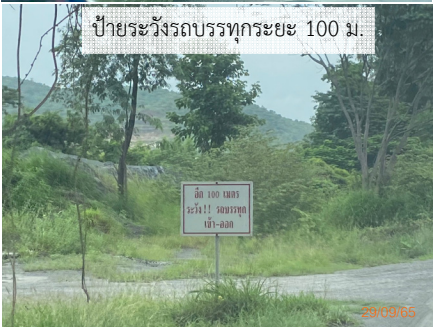
<div>ป้ายระวางรถบรรทุกระยะ 100 ม.</div>

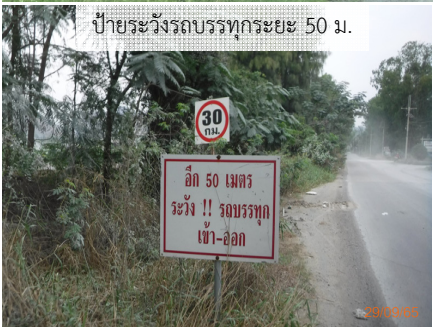
<div>ป้ายระวางรถบรรทุกระยะ 50 ม.</div>
