ผลการปฏิบัติตามมาตรการป้องกันและแก้ไข

ผลกระทบสิ่งแวดล้อม

### ผลการปฏิบัติตามมาตรการป้องกันและแก้ไขผลกระทบสิ่งแวดล้อม

## ตารางที่ 2.2-1 ผลการปฏิบัติตามมาตรการป้องกันและแก้ไขผลกระทบสิ่งแวดล้อม โครงการ ดี คอนโด ไฮย (ระยะดำเนินการ)

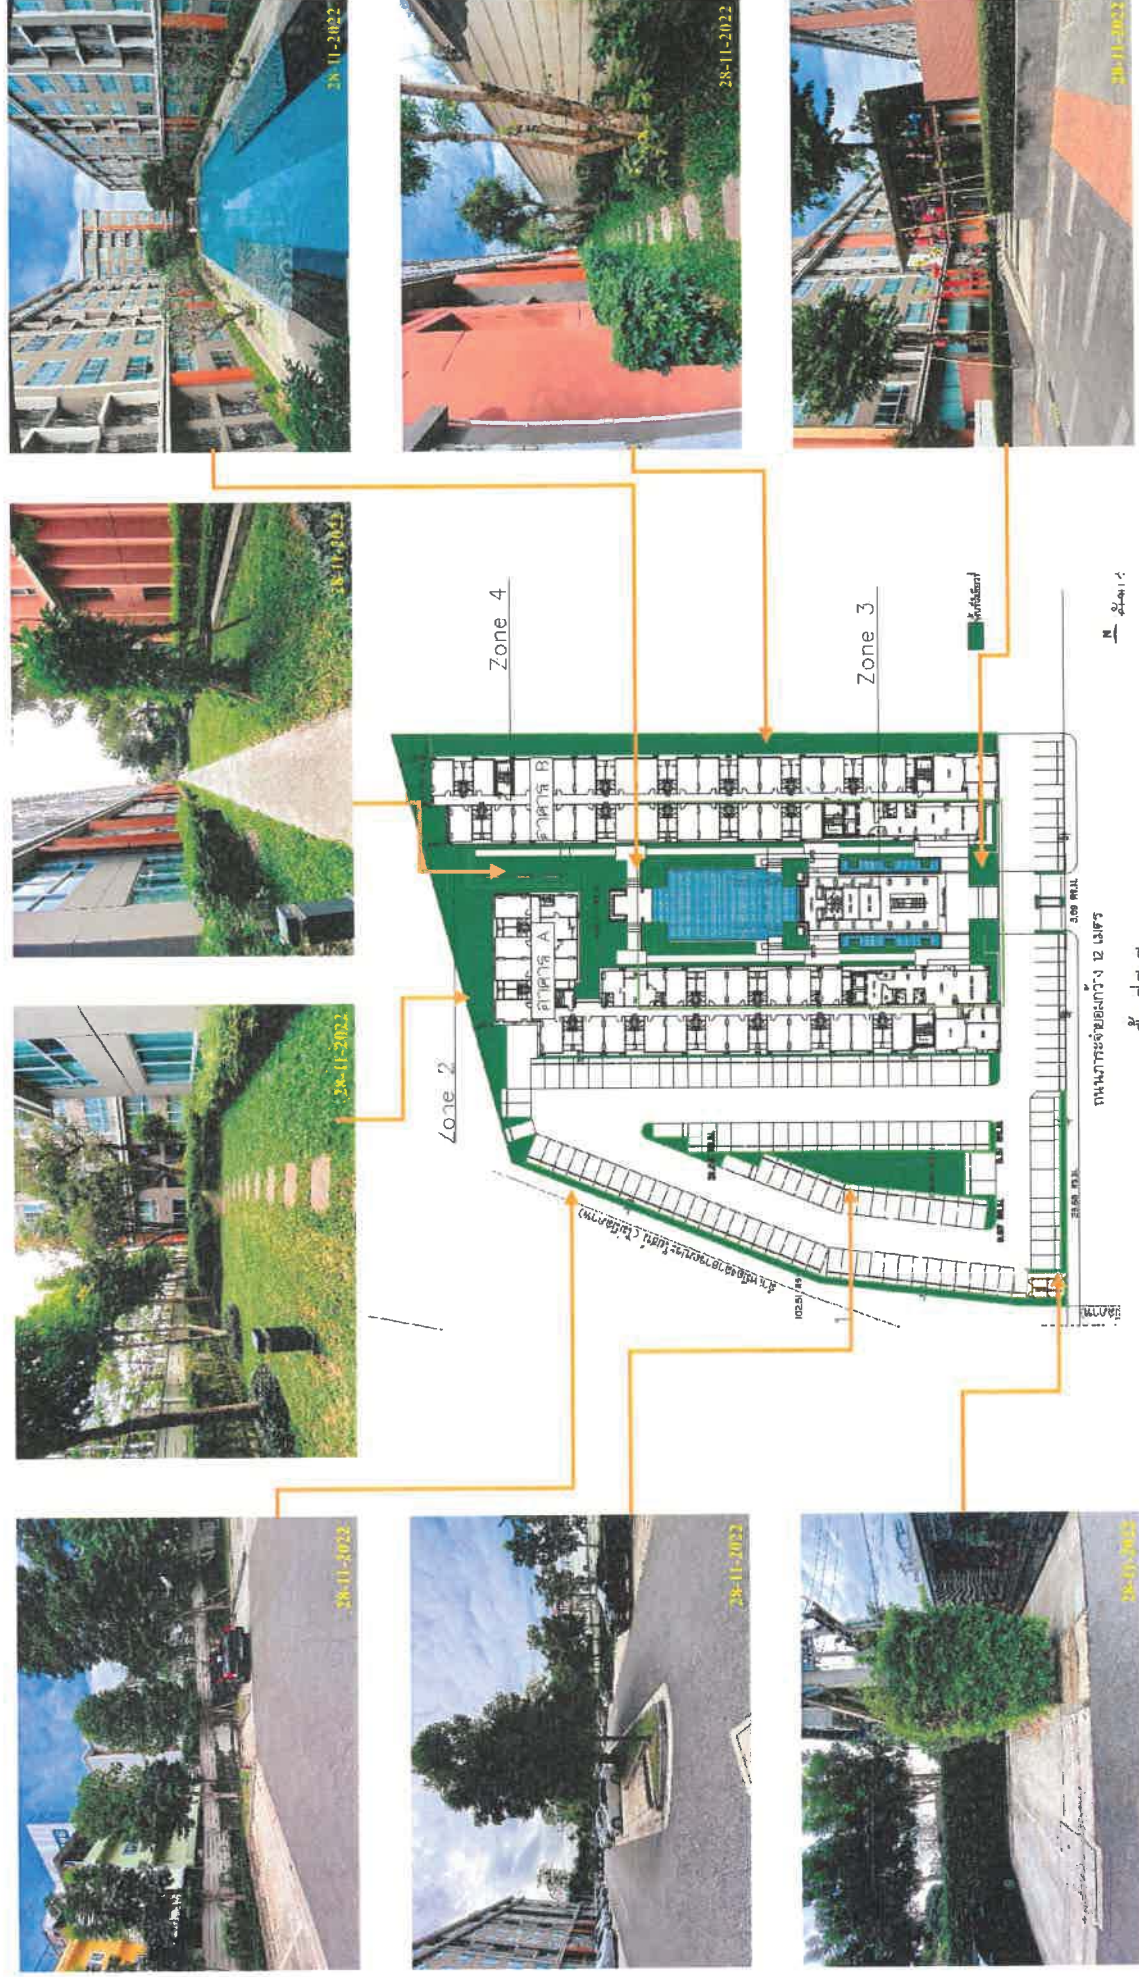
1.1 สภาพภูมิประเทศ	1. จัดให้มีพื้นที่สีเขียว 1,730.78 ตารางเมตร	✓	- โครงการจัดให้มีพื้นที่สีเขียวตามภูมิสถาปัตย์ที่ได้ออกแบบไว้ โดยจัดให้มีพื้นที่สีเขียวทั้งหมดทั้งที่เป็นไม้ยืนต้น ไม้พุ่มและหญ้าบริเวณชั้นที่ 1	ภาพที่ 2.2-1 พื้นที่สีเขียวและการบำรุงรักษา

พื้นที่สีเขียว

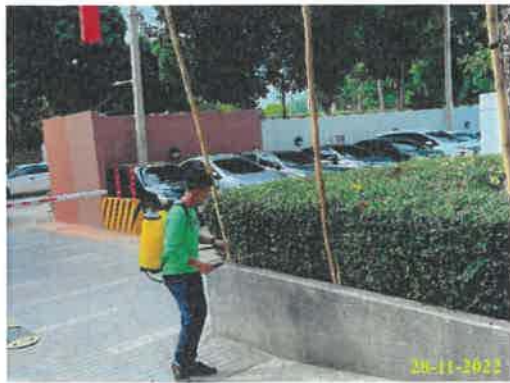
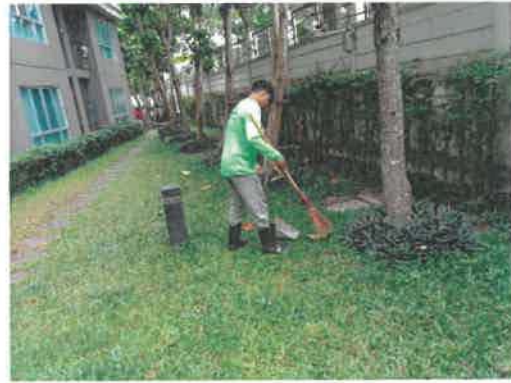
2. จัดภูมิสถาปัตย์ดูแลไม้ยืนต้น สนามหญ้า และไม้พุ่มต่าง ๆ เพื่อให้มีสภาพแวดล้อมที่เป็นธรรมชาติมากขึ้น	✓	- โครงการจัดให้มีคนสวนดูแลไม้ยืนต้น สนามหญ้า และไม้พุ่มบริเวณพื้นที่สีเขียวให้มีความสมบูรณ์อยู่เสมอ	ภาพที่ 2.2-1 พื้นที่สีเขียวและการบำรุงรักษา

คนสวนดูแลความสมบูรณ์ของพื้นที่สีเขียว  
ภาพที่ 2.2-1 (ต่อ) พื้นที่สีเขียวและการบำรุงรักษา

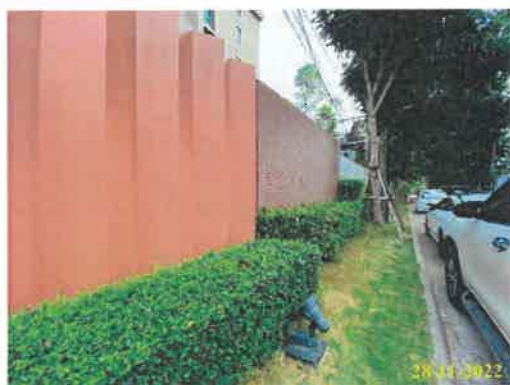
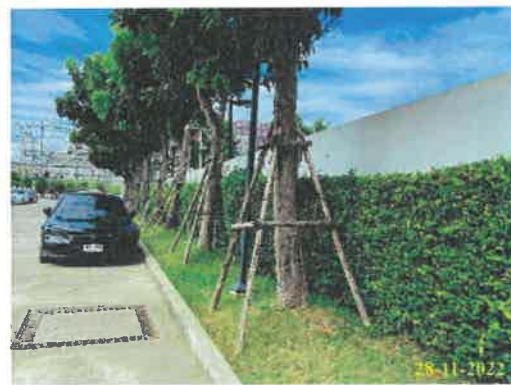
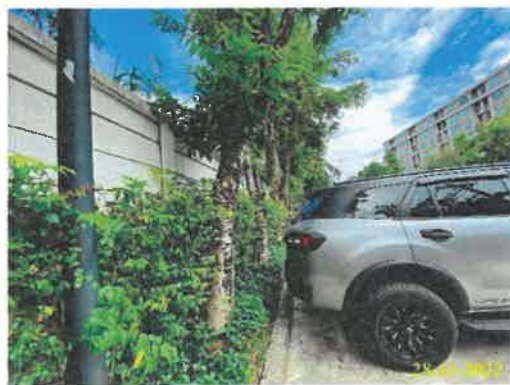
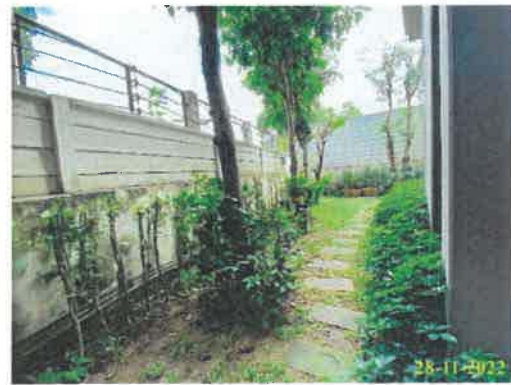
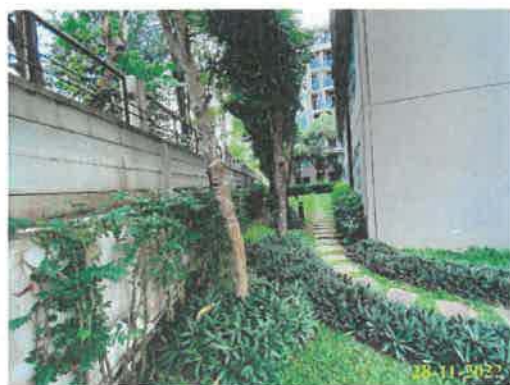
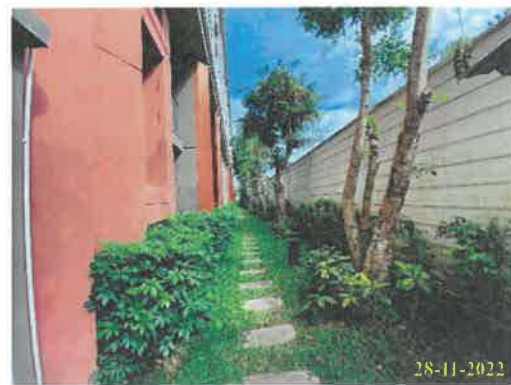
3. จัดให้มีเจ้าหน้าที่ดูแลแนวรั้วของโครงการโดยรอบให้อยู่ในสภาพที่ดี ไม่ให้มีการพังทลายของดินสู่พื้นที่ข้างเคียง	✓	- เจ้าหน้าที่ฝ่ายช่างของโครงการมีการตรวจสอบแนวรั้วของโครงการโดยรอบให้อยู่ในสภาพที่ดีเสมอ	ภาพที่ 2.2-2 รั้วรอบพื้นที่โครงการ

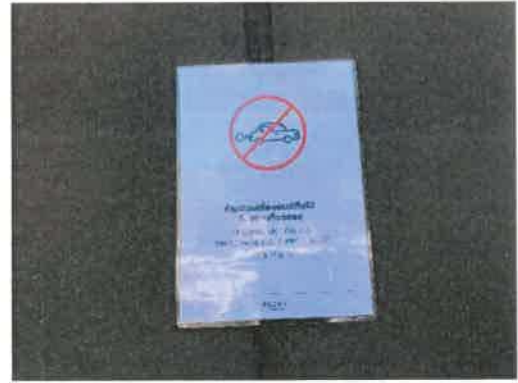
2) ผู้ละออง (ต่อ)	4. ติดป้ายห้ามติดเครื่องยนต์ทั้งไว้บริเวณลานจอดรถยนต์ โดยดับเครื่องทันทีเมื่อจอดแล้ว	✓	- โครงการได้มีการติดป้ายเตือน “ป้ายห้ามติดเครื่องยนต์ทั้งไว้” บริเวณพื้นที่ลานจอดรถ พร้อมทั้งมอบหมายให้เจ้าหน้าที่รักษาความปลอดภัยของโครงการดำเนินการตรวจสอบตลอดเวลา	ภาพที่ 2.2-3 การจัดการด้านระบบจราจร

ป้ายห้ามติดเครื่องยนต์ทิ้งไว้

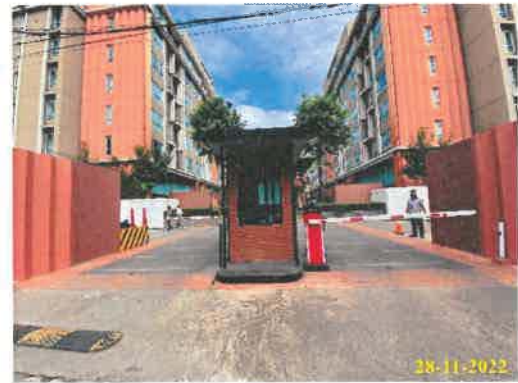
3. จัดให้มีเจ้าหน้าที่อำนวยความสะดวกในการจราจร	✓	- โครงการจัดให้มีเจ้าหน้าที่รักษาความปลอดภัย บริเวณทางเข้า-ออกด้านหน้าโครงการเพื่ออำนวยความสะดวกด้านการจราจรและตรวจสอบการอนุญาตเข้าพื้นที่โครงการตลอด 24 ชั่วโมง	ภาพที่ 2.2-3 การจัดการด้านระบบจราจร

ไม้กระดกทางเข้า-ออก ด้านหน้าโครงการ

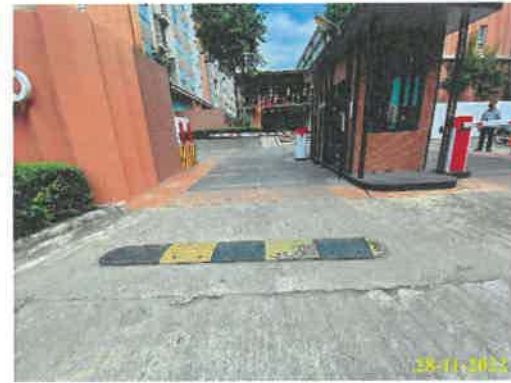
4. จัดทำเป็นทางลาดบริเวณปากทางเชื่อมต่อของถนนการจราจรกับถนนพหลโยธิน โดยให้สันของเนินทางลาดสูงเท่ากับระดับทางเท้าเพื่อป้องกันน้ำฝนจากผิวถนนไหลล้นเข้ามา	✓	- ทางโครงการได้จัดทำเป็นทางลาดบริเวณปากทางเชื่อมต่อของถนนการจราจรกับถนนพหลโยธิน โดยให้สันของเนินทางลาดสูงเท่ากับระดับทางเท้าเพื่อป้องกันน้ำฝนจากผิวถนนไหลล้นเข้ามา	ภาพที่ 2.2-3 การจัดการด้านระบบจราจร

ทางลาดเชื่อมต่อถนนด้านหน้าโครงการ

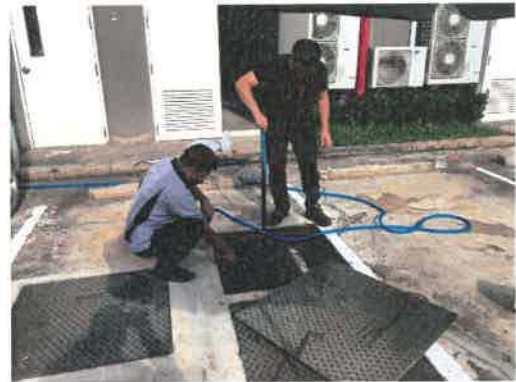
2. ตรวจสอบระบบท่อรวบรวมน้ำเสียและระบบบำบัดน้ำเสียให้มีสภาพที่ใช้งานได้อย่างสม่ำเสมอ	✓	- โครงการมีเจ้าหน้าที่คอยตรวจสอบระบบท่อรวบรวมน้ำเสียและระบบบำบัดน้ำเสียให้มีสภาพที่ใช้งานได้อย่างสม่ำเสมอ	ภาพที่ 2.2-4 การจัดการระบบบำบัดน้ำเสีย

เจ้าหน้าที่ตรวจสอบและซ่อมบำรุงระบบบำบัดน้ำเสีย

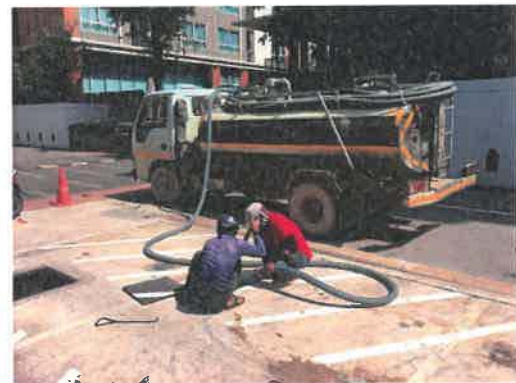
3. สืบภาคเอกชนจากบ่อเกรอะเป็นประจําปีละ 1 ครั้ง ตักกากตะกอนไขมันใส่ภาชนะเพื่อฝังให้แห้งก่อนนำไปทิ้งรวมกับมูลฝอยแห้งต่อไป	✓	- ทางโครงการได้ประสานงานให้เทศบาลนครเชียงใหม่เข้าดำเนินการสูบน้ำภาคเอกชนระบบบำบัดน้ำเสีย สำหรับความถี่ในการสูบน้ำจะพิจารณาตามความเหมาะสมของภาคเอกชนภายในบ่อ	ภาพที่ 2.2-4 การจัดการระบบบำบัดน้ำเสีย

ดูดำจัดจัดตะกอนระบบบำบัดน้ำเสีย

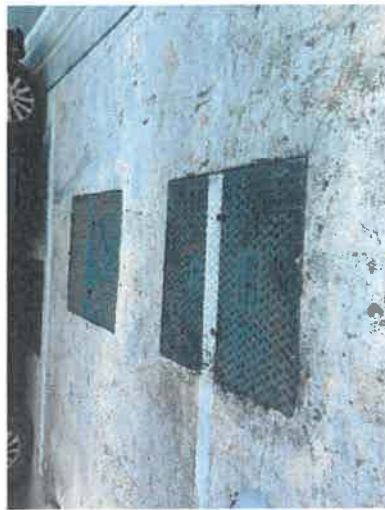
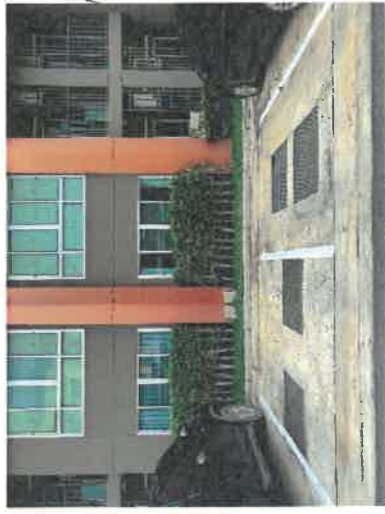
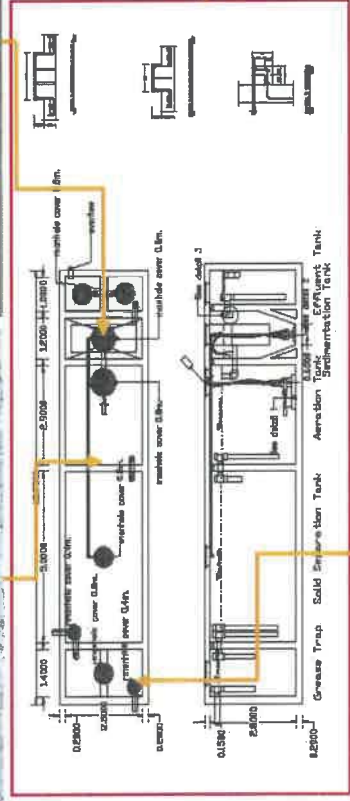
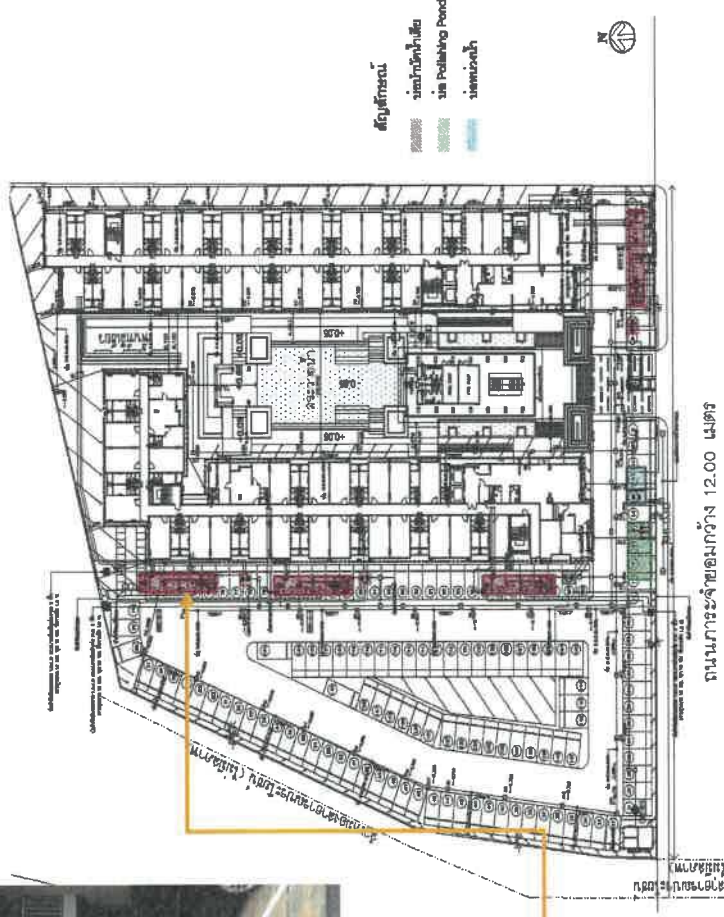
### ภาพที่ 2.2-4 (ต่อ) การจัดการระบบบำบัดน้ำเสีย

## ระบบบำบัดน้ำเสียรวม

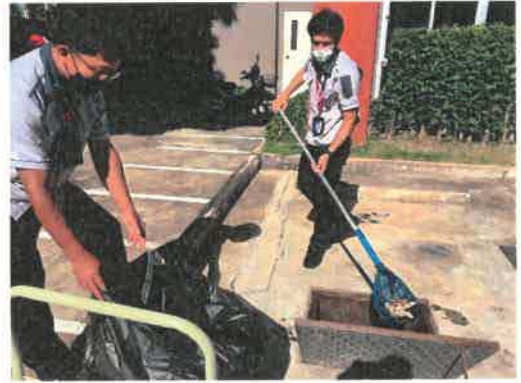
ภาพที่ 2.2-4 (ต่อ) การจัดการระบบบำบัดน้ำเสีย

เจ้าหน้าที่ดักไขมันไปกำจัด

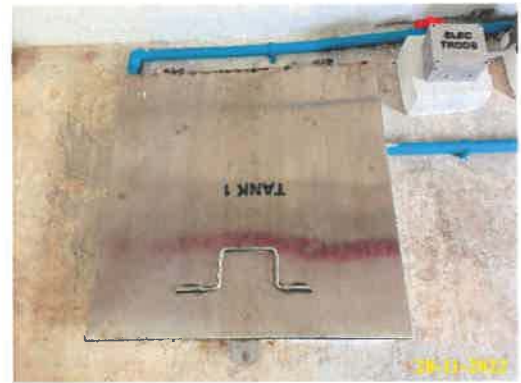
7. ตรวจสอบโครงสร้างถังเก็บน้ำได้ดินให้มีความมั่นคงแข็งแรง ไม่มีรอยร้าวและรอยร้าว และการทำการล้างทำความสะอาดถังเก็บน้ำร่วมด้วย	✓	- โครงการมีเจ้าหน้าที่ตรวจสอบโครงสร้างถังเก็บน้ำได้ดินให้มีความมั่นคงแข็งแรง ไม่มีรอยร้าวและรอยร้าว และการทำการล้างทำความสะอาดถังเก็บน้ำร่วมด้วย	ภาพที่ 2.2-5 การจัดการระบบประปาและน้ำใช้

ถังสำรองน้ำชั้นใต้ดิน

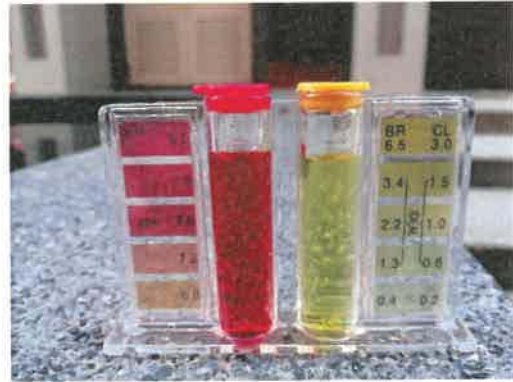
<p>✓ - โครงการการจัดเตรียมเครื่องมือสำหรับตรวจวิเคราะห์คุณภาพน้ำไว้ประจำ รวมทั้งบันทึกผลการตรวจวิเคราะห์เป็นประจำทุกวัน</p>	-	ภาพที่ 2.2-6 การจัดการดูแลสระว่ายน้ำ

ตรวจวัดค่า pH และ Chlorine สระว่ายน้ำ

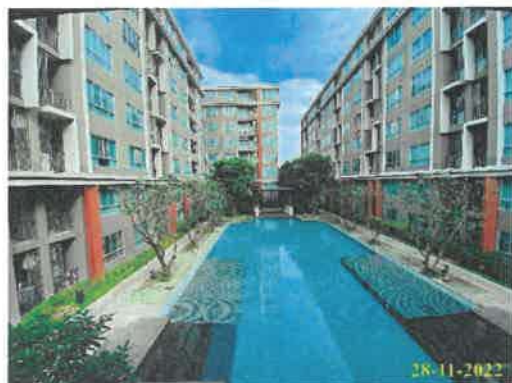
โครงสร้างสรว่ายน้ำ

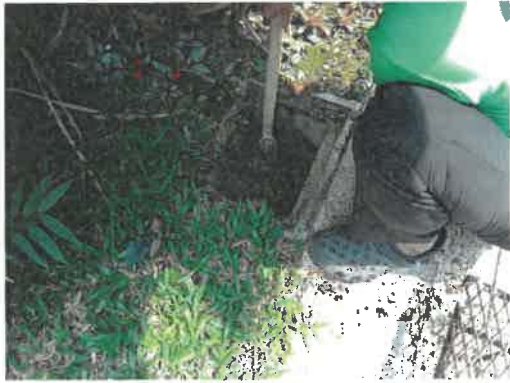
6. จัดให้มีคนงานของโครงการคอยตรวจตราท่อระบายน้ำ ในโครงการถนนการจราจรและลำเหมืองสาธารณะไม่ให้มีขยะหรือใบไม้อุดตัน	✓	- ทางโครงการมีเจ้าหน้าที่คอยตรวจตราท่อระบายน้ำ ในโครงการถนนการจราจรและลำเหมืองสาธารณะไม่ให้มีขยะหรือใบไม้อุดตันอย่างสม่ำเสมอ	ภาพที่ 2.2-3 การจัดการด้านระบบจราจร

ตรวจสอบท่อระบายน้ำและชุดลอกตะกอนดิน  
ภาพที่ 2.2-7 (ต่อ) ระบบระบายน้ำและป้องกันน้ำท่วม

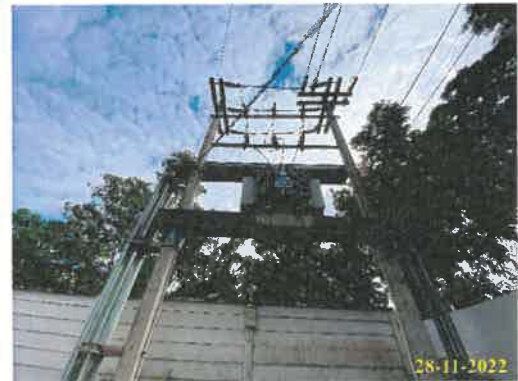
หม้อแปลงไฟฟ้าอาคาร A

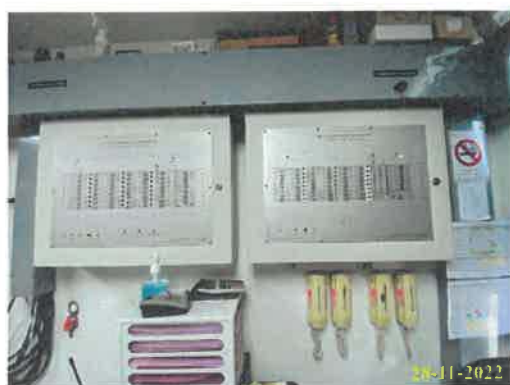
แผงควบคุม Fire Alarm Control Panel

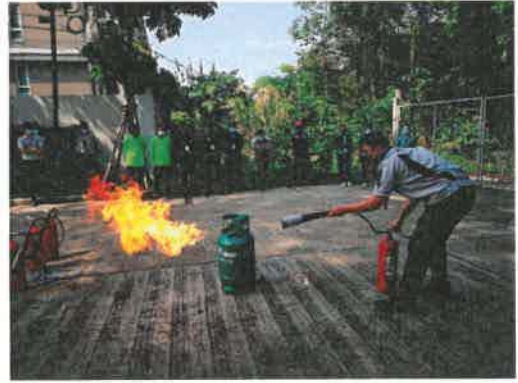
จัดอบรมและซ้อมอพยพหนีไฟประจำปี 2565  
ภาพที่ 2.2-11(ต่อ) ระบบป้องกันและแจ้งเตือนอัคคีภัย
