ผลการปฏิบัติตามมาตรการป้องกันและ แก้ไขผลกระทบสิ่งแวดล้อม

2.1 การปฏิบัติตามมาตรการป้องกันและแก้ไขผลกระทบสิ่งแวดล้อม

ตารางที่ 2.2-1 มาตรการป้องกันและแก้ไขผลกระทบสิ่งแวดล้อม โครงการ เอ สเปซ เมกา (ระยะดำเนินการ)

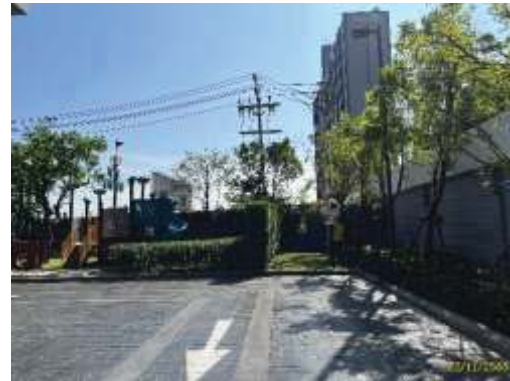
แนวรั้วรอบโครงการ

1. ทรัพยากรสิ่งแวดล้อมทางกายภาพ				
1.1 ลักษณะภูมิประเทศ	1. จัดให้มีรั้วรอบพื้นที่โครงการ เพื่อกันขอบเขตพื้นที่อย่างชัดเจน และป้องกันการพังทลายของดินสู่พื้นที่ข้างเคียง	✓	- โครงการมีการดำเนินการก่อสร้างแนวรั้วรอบพื้นที่โครงการ เพื่อบุขอบเขตพื้นที่โครงการและป้องกันการพังทลายของดินสู่พื้นที่ข้างเคียง	ภาพที่ 2.2-1 รูปแบบ และโครงสร้างอาคาร

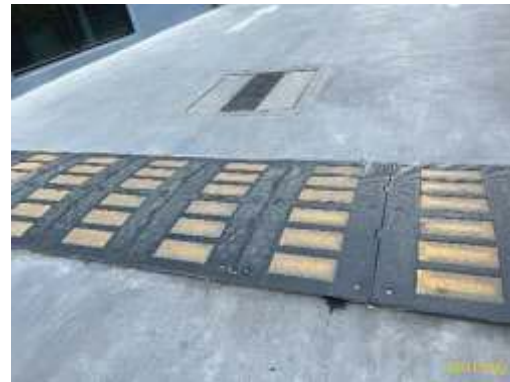
สันนูนชะลอความเร็ว

1.2 คุณภาพอากาศ	1. ควบคุมความเร็วของรถภายในโครงการ เช่น ป้ายจำกัดความเร็ว สันนุเพื่อลดความเร็ว เพื่อไม่ให้เกิดการฟุ้งกระจายของฝุ่นบนผิวถนน โดยคันชะลอความเร็วจะมีขนาดความสูง 0.175 เมตร ความกว้าง 0.9 เมตร ความยาว 6.0 เมตร โดยมีขนาดตาม มยผ. 2301-56 มาตรฐานการก่อสร้างสันชะลอความเร็วของกรมโยธาธิการและผังเมือง กระทรวงมหาดไทย พ.ศ. 2556	✓	- โครงการมีการควบคุมความเร็วของรถภายในโครงการ โดยมีการติดตั้งป้ายจำกัดความเร็ว และสันนุชะลอความเร็วบริเวณทางเดินรถภายในโครงการ เพื่อป้องกันไม่ให้เกิดการฟุ้งกระจายของฝุ่นบนผิวถนน และช่วยลดระดับเสียงที่เกิดจากการแล่นของรถยนต์ภายในโครงการ	ภาพที่ 2.2-2 ระบบ การจราจร

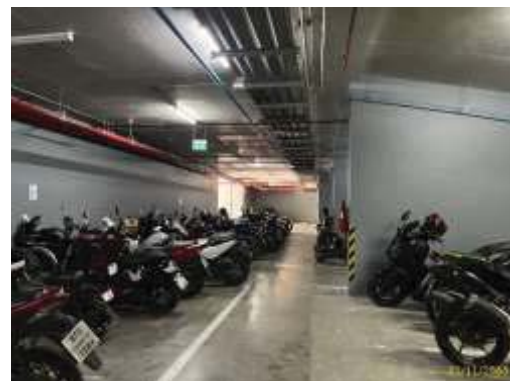
พื้นที่จอดรถ

4. โครงการต้องจัดให้มีเจ้าหน้าที่ควบคุมและตรวจสอบการปฏิบัติตามมาตรการอย่างเคร่งครัด	✓	-	-
2) มลพิษทางอากาศ	1. ออกแบบให้ชั้นจอดรถ สามารถระบายอากาศได้อย่างสะดวกตลอดเวลา เพื่อให้ไม่เกิดการสะสมของมลพิษ	✓	-	ภาพที่ 2.2-2 ระบบการจราจร

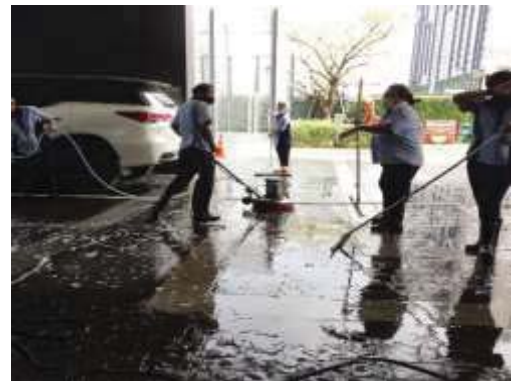
ล้างถนน และทางเดินรถ

2. ดูแลรักษาความสะอาดถนนภายในโครงการ โดยฉีดล้างถนนเป็นประจำสม่ำเสมอ	✓	- โครงการมีการดูแลรักษาความสะอาดบริเวณถนน โดยพนักงานทำความสะอาดจะฉีดล้างทำความสะอาดถนน ภายในโครงการอย่างสม่ำเสมอ เพื่อป้องกันการฟุ้งกระจายของฝุ่น	ภาพที่ 2.2-3 การดูแล ภูมิทัศน์

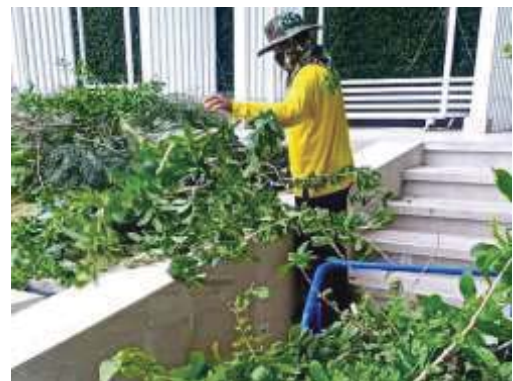
ดูแลพื้นที่สีเขียว

7. โครงการจะกำหนดให้มีมาตรการในการจัดการดูแลพื้นที่สีเขียวให้สามารถอยู่ได้อย่างยั่งยืน ดังนี้ กำหนดให้รดน้ำต้นไม้ทุกวัน วันละครั้ง - ใส่ปุ๋ย ถอนวัชพืช โดยทำเป็นประจำ - ตัดแต่งให้มีความสวยงาม - ปลูกต้นไม้ชนิดเขตแดนต้นไม้ที่ตายไป - จัดให้มีผู้รับผิดชอบ (คนสวน) ในการดูแลพื้นที่สีเขียวให้มีความสมบูรณ์	✓	- โครงการมอบหมายให้คนสวนคอยดูแลบริเวณพื้นที่สีเขียวเป็นประจำทุกวัน เพื่อให้มีความอุดมสมบูรณ์และสวยงามอยู่เสมอ	ภาพที่ 2.2-3 การดูแลภูมิทัศน์

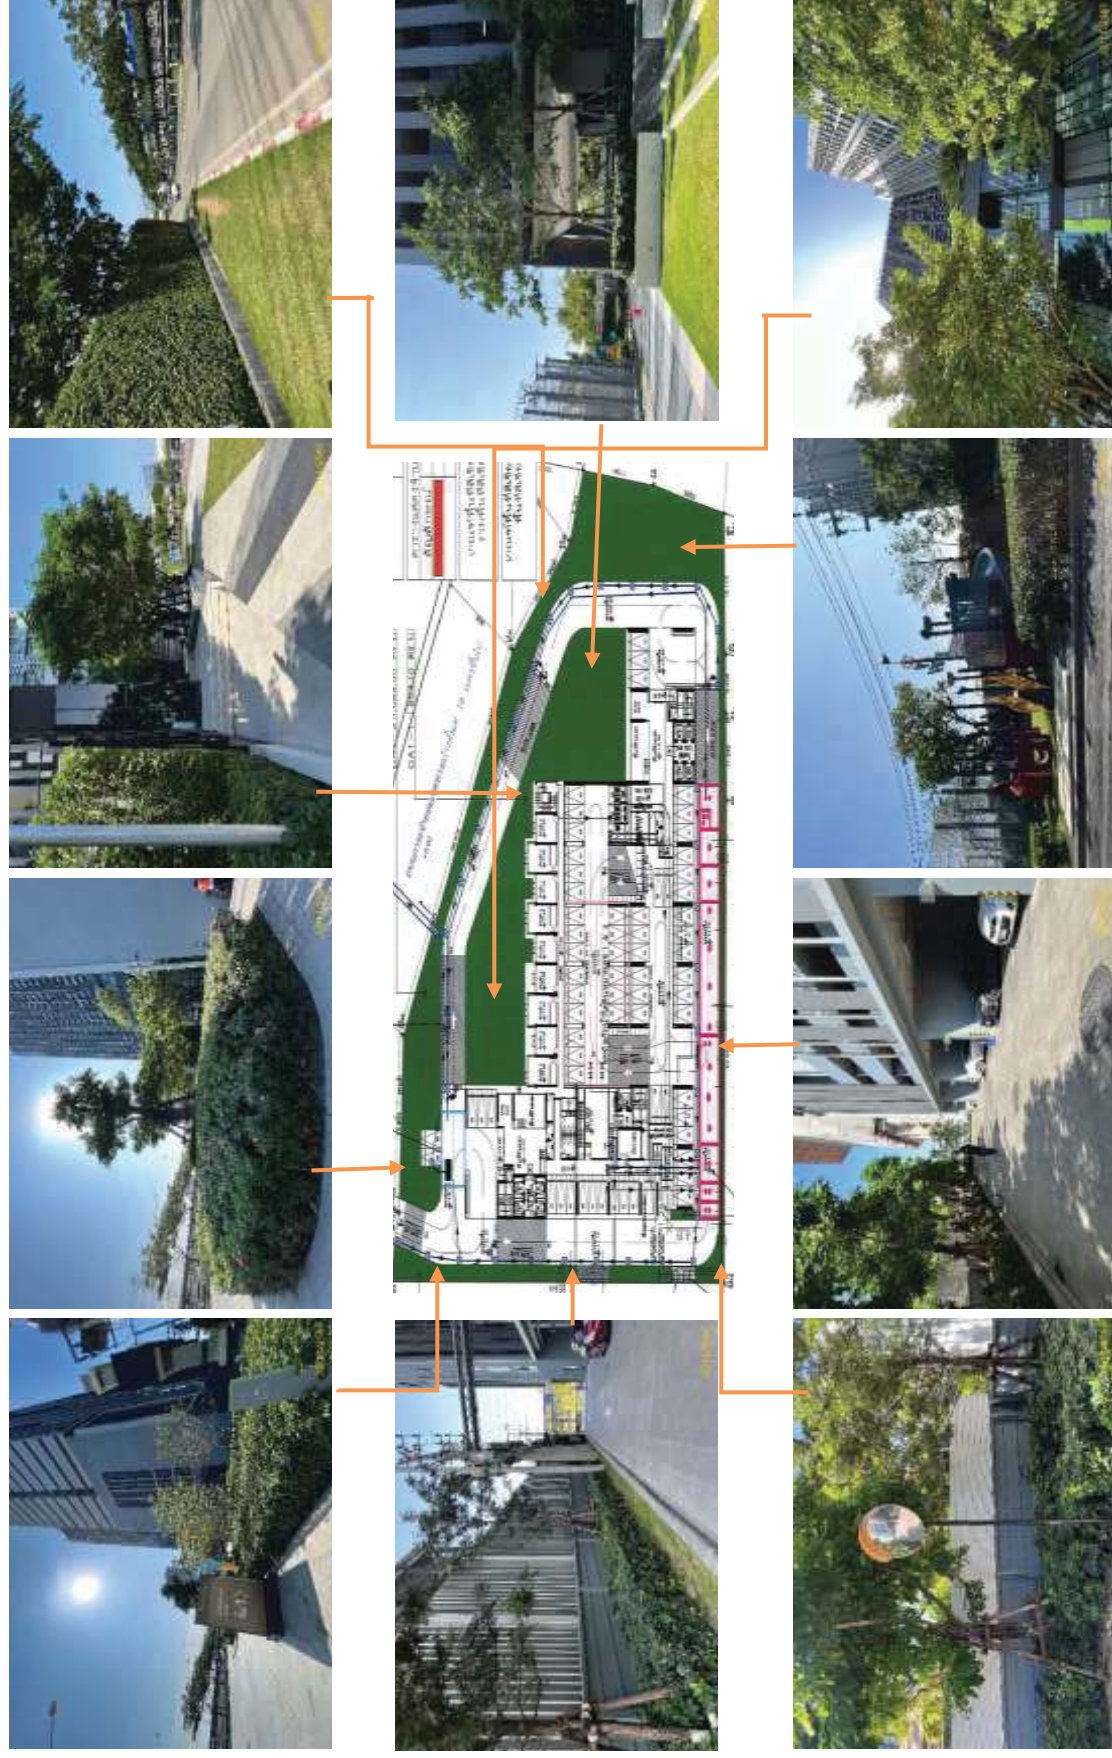
ชั้นที่ 1
ภาพที่ 2.2-4 พื้นที่สีเขียว

3. จัดให้มีพื้นที่สีเขียวภายในโครงการ เพื่อให้ต้นไม้ดังกล่าวช่วยดูดซับมลพิษจากที่จอดรถของโครงการ	✓	- โครงการมีการจัดให้มีพื้นที่สีเขียวภายในโครงการ 4 บริเวณ ได้แก่ ชั้นที่ 1 ชั้นที่ 5 ชั้นที่ 29 และชั้นที่ 36 ทั้งนี้ โดยปัจจุบันโครงการมีการปลูกพรรณไม้ครบทุกพื้นที่ และมีพื้นที่สีเขียว-	ภาพที่ 2.2-4 พื้นที่สีเขียว

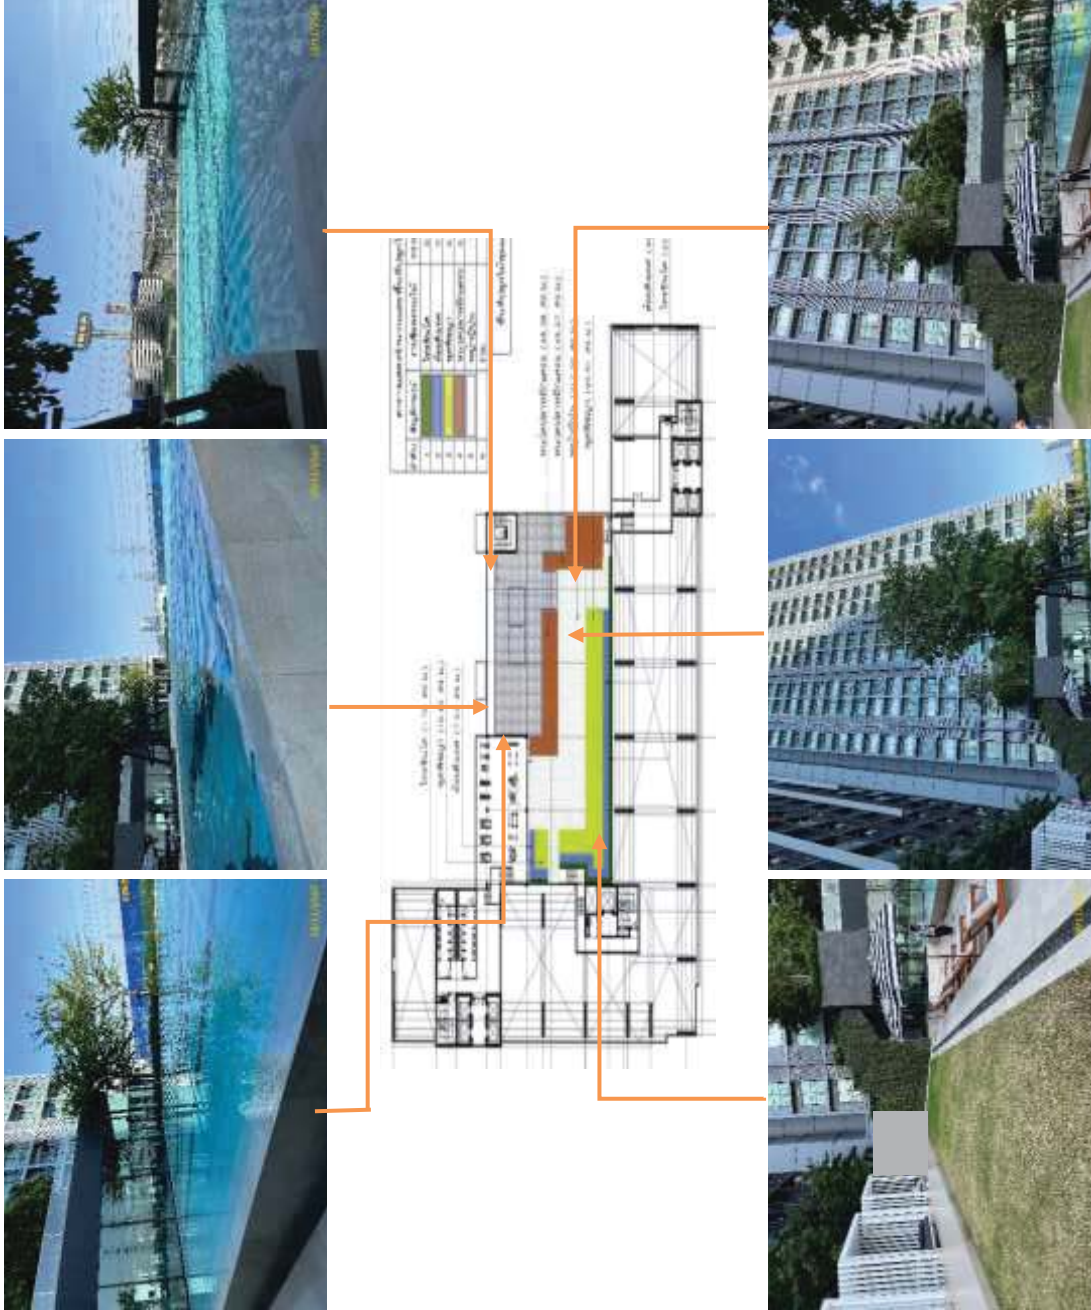
ชั้นที่ 5
ภาพที่ 2.2-4 (ต่อ) พื้นที่สีเขียว

6. จัดให้มีพื้นที่สีเขียวภายในโครงการ มีขนาดพื้นที่สีเขียว 4,172.02 ตารางเมตร เพื่อให้ต้นไม้ดังกล่าวช่วยลดระดับมลพิษจากที่จอดรถของโครงการโดยพันธุ์ไม้ที่โครงการเลือกปลูกมีอัตราการสังเคราะห์แสง 71.96 โมล หรือคิดเป็น 3,166.24 กรัม (คำนวณจาก โมล x มวลโมเลกุล CO ₂ = 71.96 x 44) ซึ่งมากกว่าปริมาณก๊าซคาร์บอนมอนอกไซด์ที่เกิดจากการในโครงการ 244 กรัม/ชั่วโมง ต้นไม้ในโครงการจึงดูดซับได้เพียงพอ	✓	- โครงการมีการจัดให้มีพื้นที่สีเขียวภายในโครงการ 4 บริเวณ ได้แก่ ชั้นที่ 1 ชั้นที่ 5 ชั้นที่ 29 และชั้นที่ 36 ทั้งนี้ โดยปัจจุบันโครงการมีการปลูกพรรณไม้ครบทุกพื้นที่ และมีพื้นที่สีเขียวบริเวณที่จอดรถในแต่ละชั้น เพื่อช่วยลดระดับมลพิษทำให้อากาศบริสุทธิ์มากขึ้น พร้อมทั้งจัดให้มีคนสวนคอยดูแลบริเวณพื้นที่สีเขียวภายในโครงการเป็นประจำทุกวัน เพื่อให้มีความอุดมสมบูรณ์ และสวยงามอยู่เสมอ	ภาพที่ 2.2-4 พื้นที่สีเขียว

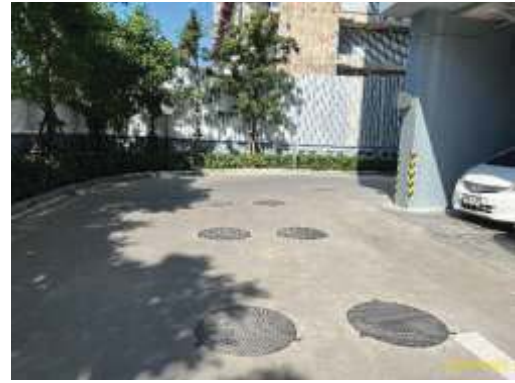
ระบบบำบัดน้ำเสีย

1.4 คุณภาพน้ำ	<p>1. จัดให้มีระบบบำบัดน้ำเสียชนิดเดิมอากาศเสียตะกอนเวียนกลับ (Aeration Activated Sludge Process) จำนวน 1 ชุด ซึ่งสามารถรองรับน้ำเสียที่เกิดขึ้นได้อย่างเพียงพอ โดยมีประสิทธิภาพร้อยละ 93.3 และมีค่า BOD ที่ออกจากระบบไม่เกิน 20 มิลลิกรัม/ลิตร</p>	<p>✓</p>	-	ภาพที่ 2.2-5 ระบบการจัดการน้ำเสียและสิ่งปฏิกูล

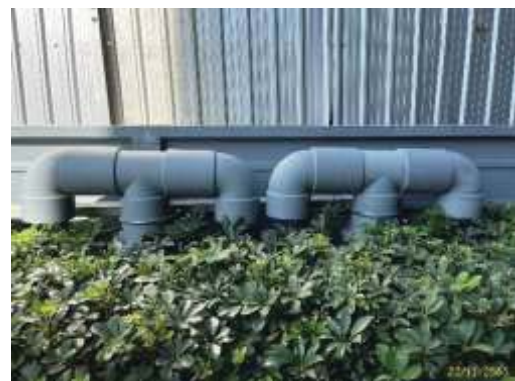
ท่อกำจัด Aerosol

4. จัดให้มีระบบบำบัด Aerosol ที่เกิดจากระบบบำบัดน้ำเสีย โดยโครงการมีปริมาณ Aerosol ที่เกิดขึ้นจากระบบบำบัดน้ำเสียประมาณ 0.231 ลูกบาศก์เมตร/ ดังนั้น เพื่อเป็นการป้องกันและแก้ไขผลกระทบที่อาจเกิดขึ้น โครงการจะบำบัด Aerosol ของระบบบำบัดน้ำเสีย ด้วยกระบวนการกรองผ่านถ่าน Activated Carbon โดยอากาศจะไหลผ่านท่อ Vent ขนาดเส้นผ่านศูนย์กลาง 8 นิ้ว ยาว 0.5 เมตร จำนวน 4 ชุด โดยบริเวณด้านปลายท่อ	✓	- โครงการจัดให้มีระบบบำบัด Aerosol ด้วยกระบวนการกรองผ่านถ่าน Activated Carbon และมีเจ้าหน้าที่ฝ่ายช่างของโครงการคอยตรวจสอบดูแลอยู่เสมอ	ภาพที่ 2.2-5 ระบบการจัดการน้ำเสียและสิ่งปฏิกูล

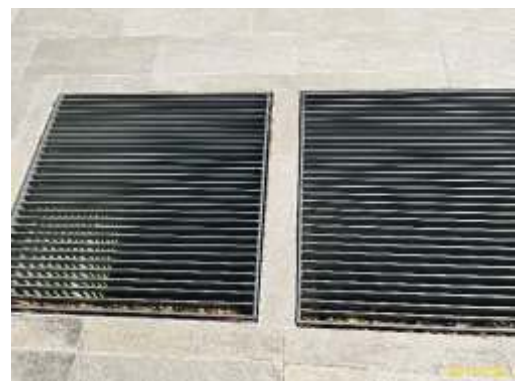
บ่อพักน้ำสุดท้าย

6. จัดให้มีบ่อตรวจคุณภาพน้ำ จำนวน 1 บ่อ ความกว้าง 0.8 เมตร ความยาว 1.8 เมตร ความลึกประสิทธิภาพ 1.7 เมตร ความจุ 2.5 เมตร เพื่อติดตามตรวจสอบ คุณภาพน้ำ ทั้งหลังการบำบัดและก่อนระบายออกสู่ภายนอกโครงการ โดยด้านบนของผาบ่อเป็นตะแกรงความกว้าง 0.8 เมตร ความยาว 0.8 เมตร สำหรับให้ง่ายต่อการสังเกตลักษณะของน้ำทั้งของโครงการ ก่อนระบายออกสู่ท่อระบายน้ำริมถนนการจ่ายอม บริเวณด้านทิศเหนือของโครงการ จากนั้นจะไหลไปยังแนวท่อระบายน้ำ ริมเขตทางพิเศษกาญจนาภิเษก (บางพลี-สุขสวัสดิ์) บริเวณด้านทิศตะวันออกของโครงการ และไหลลงสู่คลองบางแก้วใหญ่ต่อไป	✓	- โครงการจัดให้มีเจ้าหน้าที่ควบคุมให้ผู้พักอาศัย และพนักงานปฏิบัติตามมาตรการอย่างเคร่งครัด พร้อมทั้งจัดให้มีระเบียบข้อบังคับนิติบุคคลอาคารชุด เอ สเปซ เมกา ในการควบคุมผู้พักอาศัยภายในโครงการ	ภาพที่ 2.2-5 ระบบการจัดการน้ำเสียและสิ่งปฏิกูล

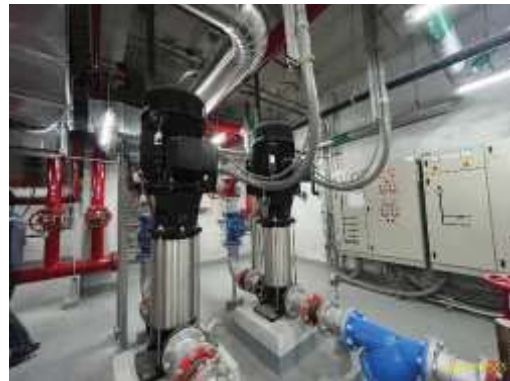
ถังเก็บน้ำใต้ดิน พร้อมเครื่องสูบน้ำขึ้นใต้ดิน

3. คุณค่าการใช้ประโยชน์ของมนุษย์				
3.1 การใช้พื้นที่	1. จัดให้มีน้ำสำรองเก็บไว้จนถึงเก็บน้ำขึ้นใต้ดินและถังเก็บน้ำชั้นหลังคาของโครงการ โดยสำรองน้ำใช้ได้ไม่น้อยกว่า 1 วัน	✓	- โครงการได้จัดให้มีถังสำรองน้ำใต้ดินจำนวน 1 ถัง ขนาดความจุประมาณ 802.32 ลูกบาศก์เมตร และถังเก็บน้ำชั้นดาดฟ้าจำนวน 1 ถัง ความจุประมาณ 270 ลูกบาศก์เมตร เพื่อใช้สำหรับการอุปโภคบริโภค และบริโภค ซึ่งมีปริมาณเพียงพอสำหรับการใช้อุปโภคและบริโภคภายในพื้นที่โครงการ	ภาพที่ 2.2-6 ระบบน้ำใช้

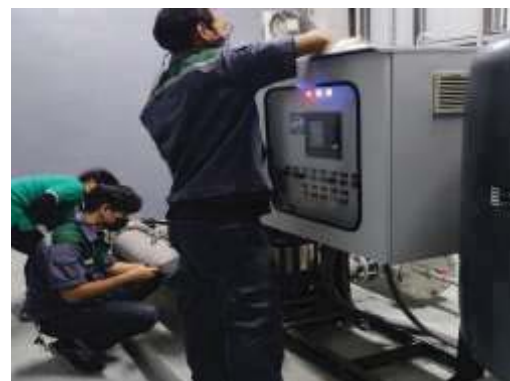
ตรวจเช็ค/ซ่อมบำรุงระบบประปาและเส้นท่อ

3. จัดให้มีเจ้าหน้าที่คอยดูแลรักษาระบบเส้นท่อประปาให้อยู่ใน สภาพดี	✓	- โครงการได้จัดให้มีเจ้าหน้าที่ฝ่ายช่างของโครงการคอยดูแล รักษาระบบเส้นท่อประปาให้อยู่ในสภาพดีอย่างสม่ำเสมอ และมี การตรวจเช็ค ซ่อมบำรุงระบบเส้นท่อประปาให้สามารถทำงานได้ อย่างมีประสิทธิภาพ	ภา ค ผ น ว ก ค -1 Check Sheet ที่ เกี่ยวข้องกับการดูแล ระบบสาธารณูปโภค และระบบสุขาภิบาล

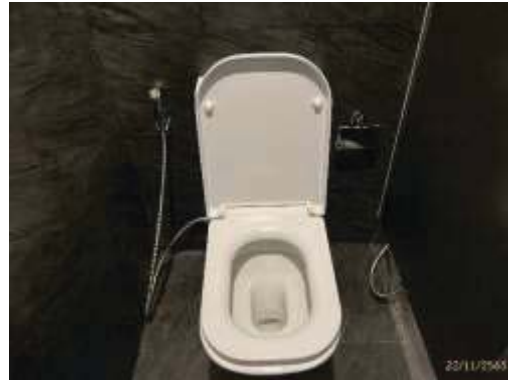
สุขภัณฑ์ประหยัดน้ำ

4. ในการออกแบบเลือกใช้สุญญากาศที่ประหยัดน้ำ หรืออุปกรณ์ที่ มีประสิทธิภาพสูง ทั้งก๊อกประหยัดน้ำ ชักโครก และหัวฉีด ประหยัดน้ำ	✓	- โครงการได้มีการออกแบบเลือกใช้สุญญากาศที่ประหยัดน้ำ เช่น ก๊อกประหยัดน้ำ ชักโครก และหัวฉีดประหยัดน้ำ โดยออกแบบ พื้นที่ภายในโครงการให้มีการเลือกใช้สุญญากาศที่ประหยัดน้ำ	ภาพที่ 2.2-7 การ อนุรักษ์พลังงาน

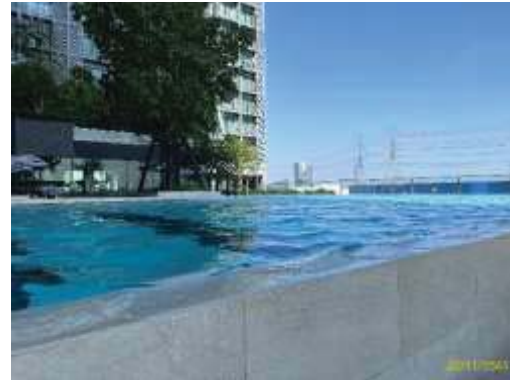
3.1 การใช้น้ำ (ต่อ)				ระบบสาธารณูปโภค และระบบสุขาภิบาล
3.2 สระว่ายน้ำ				ภาพที่ 2-2-8 ระบบ การบริหารจัดการสระ ว่ายน้ำ
1) โครงสร้างสระว่ายน้ำ	1. โครงสร้างของสระว่ายน้ำเป็นคอนกรีตเสริมเหล็กมีความ มั่นคงแข็งแรง น้ำซึมไม่ได้ผนังเรียบอยู่ในสภาพดีและทำความสะอาดง่าย	✓	-

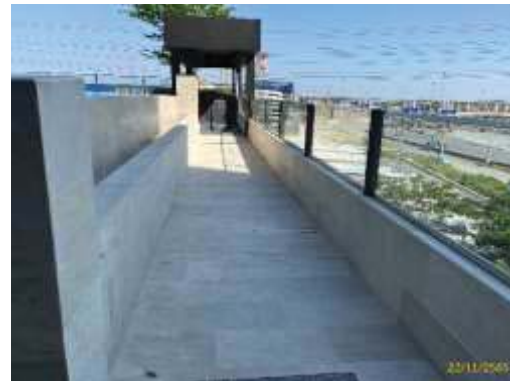
ทางเดินรอบสระว่ายน้ำ

4. จัดให้มีการทำความสะอาดไม่ให้ขอบสระ และทางเดินขอบ สระเปียก ลื่น ตลอดจนระยะเวลาที่เปิดให้บริเวณสระว่ายน้ำ	✓
