โครงการเหมืองแร่หินอุตสาหกรรมชนิดหินบะซอลต์ เพื่ออุตสาหกรรมก่อสร้าง

ประทานบัตรที่ 28803/15911

ตำบลท่าเยี่ยม อำเภอลำทะเมนชัย จังหวัดนครราชสีมา

สรุปมาตรการป้องกันและแก้ไขผลกระทบสิ่งแวดล้อม มาตรการติดตามตรวจสอบคุณภาพสิ่งแวดล้อม และข้อเสนอแนะ

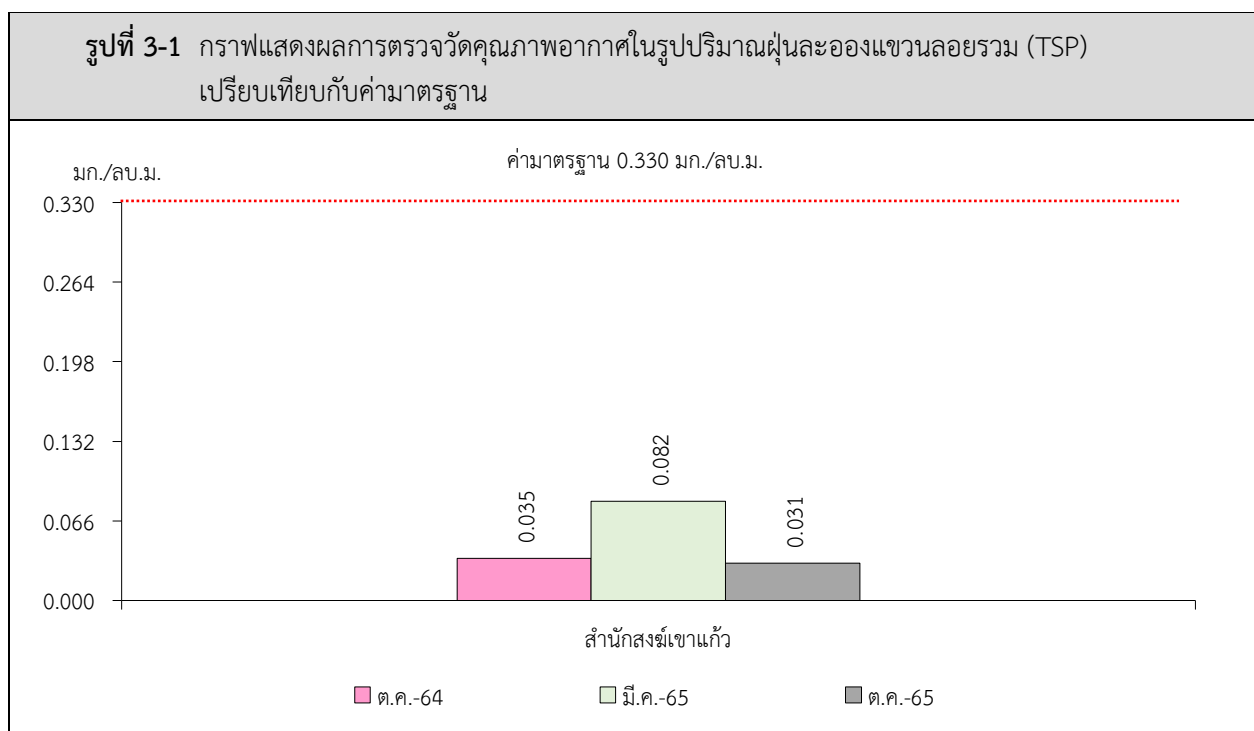
จากข้อมูลผลการตรวจวัดคุณภาพอากาศในรูปปริมาณฝุ่นละอองแขวนลอยรวม (TSP) โครงการเหมืองแร่หินอุตสาหกรรมชนิดหินบะซอลต์ เพื่ออุตสาหกรรมก่อสร้าง ประทานบัตรที่ 28803/15911 ของห้างหุ้นส่วนจำกัด เจริญทรัพย์โชคชัย (บริษัท เจริญทรัพย์ จำกัด รับช่วงการทำเหมือง) จำนวน 1 สถานี ได้แก่ บริเวณสำนักสงฆ์เขาแก้ว ที่ผ่านมาจนถึงเดือนตุลาคม 2565 พบว่า ผลการตรวจวัดปริมาณฝุ่นละอองแขวนลอยรวม (TSP) มีค่าสูงสุดในเดือนมีนาคม 2565 คือ มีค่าเท่ากับ 0.082 มิลลิกรัมต่อลูกบาศก์เมตร เมื่อนำมาเปรียบเทียบกับค่ามาตรฐาน พบว่า ผลการตรวจวัดมีค่าอยู่ในเกณฑ์มาตรฐานตามประกาศคณะกรรมการสิ่งแวดล้อมแห่งชาติ ฉบับที่ 24 (พ.ศ. 2547) เรื่อง กำหนดมาตรฐานคุณภาพอากาศในบรรยากาศโดยทั่วไป ประกาศในราชกิจจานุเบกษา เล่ม 121 ตอนพิเศษ 104 ง ประกาศ ณ วันที่ 9 สิงหาคม พ.ศ. 2547 ที่กำหนดปริมาณฝุ่นละอองแขวนลอยรวม (TSP) ไว้ไม่เกิน 0.330 มิลลิกรัมต่อลูกบาศก์เมตร สรุปผลการตรวจวัดดังตารางที่ 3-1 และรูปที่ 3-1

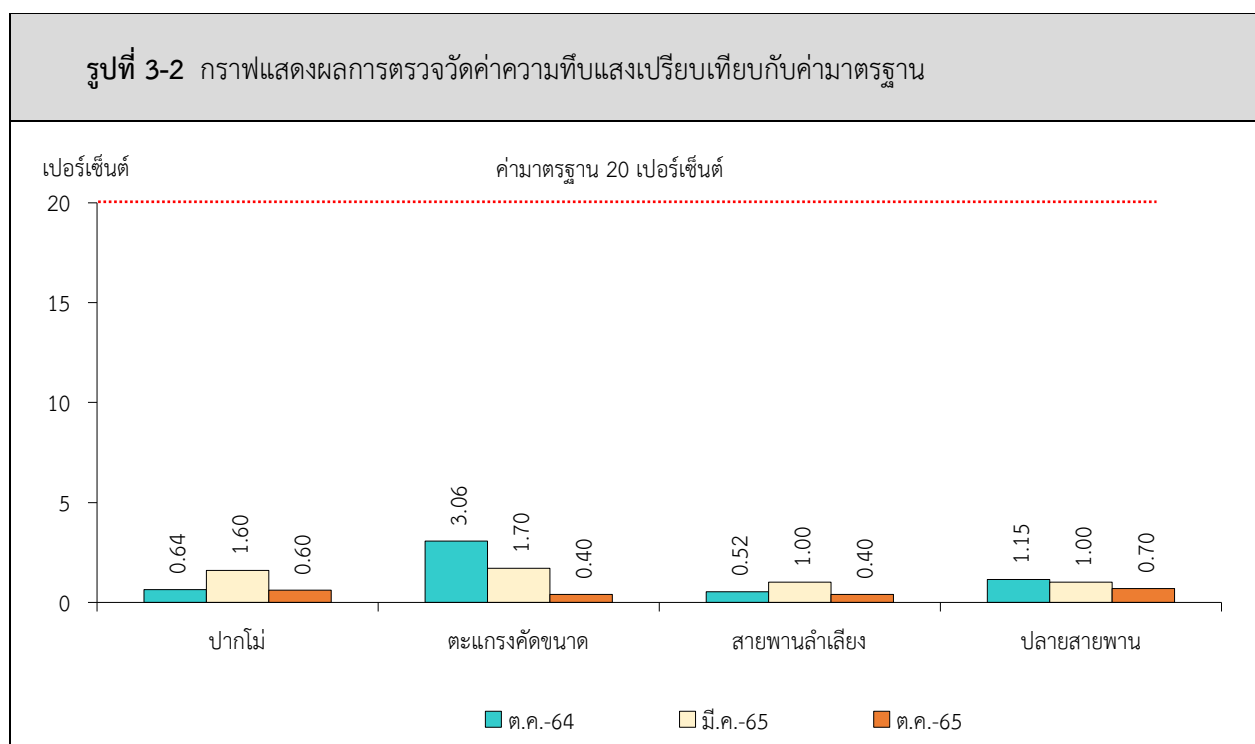
จากข้อมูลผลการตรวจวัดค่าความทึบแสงบริเวณโรงโม่หินโครงการเหมืองแร่หินอุตสาหกรรมชนิดหินบะซอลต์ เพื่ออุตสาหกรรมก่อสร้าง ประทานบัตรที่ 28803/15911 ของห้างหุ้นส่วนจำกัด เจริญทรัพย์โชคชัย (บริษัท กรเจริญทรัพย์ จำกัด รับช่วงการทำเหมือง) จำนวน 4 สถานี ได้แก่ บริเวณปากโม่ ตะแกรงคัดขนาด สายพานลำเลียง และปลายสายพาน ที่ผ่านมาจนถึงเดือนตุลาคม 2565 พบว่า สถานีที่มีผลการตรวจวัดค่าความทึบแสงสูงสุด คือ บริเวณตะแกรงคัดขนาด มีค่าเท่ากับ 3.06 เปอร์เซ็นต์ ในเดือนตุลาคม 2564 เมื่อนำมาเปรียบเทียบกับค่ามาตรฐาน พบว่า ผลการตรวจวัดมีค่าอยู่ในเกณฑ์มาตรฐานตามประกาศกระทรวงวิทยาศาสตร์ เทคโนโลยีและสิ่งแวดล้อม ออกตามความในมาตรา 55 แห่งพระราชบัญญัติส่งเสริมและรักษาคุณภาพสิ่งแวดล้อมแห่งชาติ พ.ศ. 2535 เรื่อง กำหนดมาตรฐานควบคุมการปล่อยฝุ่นละออง จากโรงโม่ บด ย่อยหิน ประกาศในราชกิจจานุเบกษา เล่ม 114 ตอนที่ 6 ง ลงวันที่ 21 มกราคม 2540 ที่กำหนดไว้ไม่เกิน 20 เปอร์เซ็นต์ แสดงดังตารางที่ 3-2 และรูปที่ 3-2

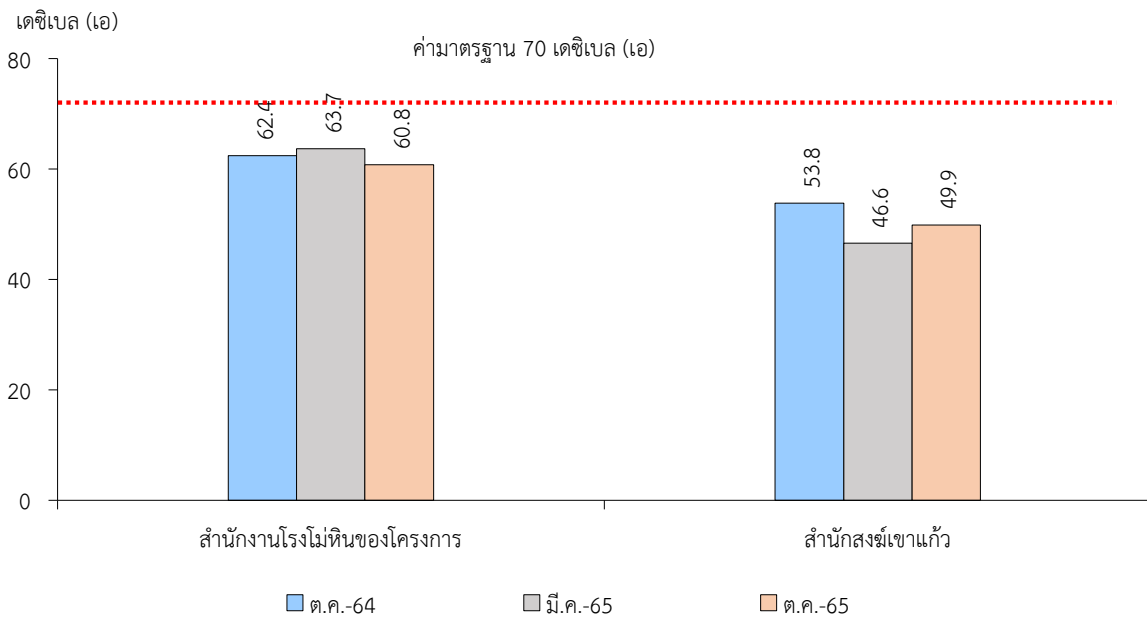
รูปที่ 3-3 กราฟแสดงผลการตรวจวัดระดับเสียงเฉลี่ย 24 ชั่วโมง (Leq 24 hrs.)
เปรียบเทียบกับค่ามาตรฐาน

จากข้อมูลผลการตรวจวัดระดับเสียงเฉลี่ย 24 ชั่วโมง (Leq 24 hrs.) โครงการเหมืองแร่หินอุตสาหกรรมชนิดหินบะซอลต์ เพื่ออุตสาหกรรมก่อสร้าง ประทานบัตรที่ 28803/15911 ของ ห้างหุ้นส่วนจำกัด เจริญทรัพย์โชคชัย (บริษัท กรเจริญทรัพย์ จำกัด รับช่วงการทำเหมือง) จำนวน 2 สถานี ได้แก่ บริเวณสำนักงานโรงโม่หินของโครงการ และสำนักสงฆ์เขาแก้ว ที่ผ่านมาจนถึงเดือนตุลาคม 2565 พบว่า สถานีที่มีผลการตรวจวัดระดับเสียงเฉลี่ย 24 ชั่วโมง (Leq 24 hrs.) สูงสุด คือ บริเวณสำนักงานโรงโม่หินของโครงการ มีค่าเท่ากับ 63.7 เดซิเบล (เอ) ในเดือนมีนาคม 2565 เมื่อนำมาเปรียบเทียบกับค่ามาตรฐาน พบว่า ผลการตรวจวัดมีค่าอยู่ในเกณฑ์มาตรฐานตามประกาศ คณะกรรมการสิ่งแวดล้อมแห่งชาติ ฉบับที่ 15 (พ.ศ. 2540) เรื่อง กำหนดมาตรฐานระดับเสียงโดยทั่วไป ที่กำหนดระดับเสียงเฉลี่ย 24 ชั่วโมง (Leq 24 hrs.) ไว้ไม่เกิน 70.0 เดซิเบล (เอ) สรุปผลการตรวจวัดดังตารางที่ 3-3 และรูปที่ 3-3

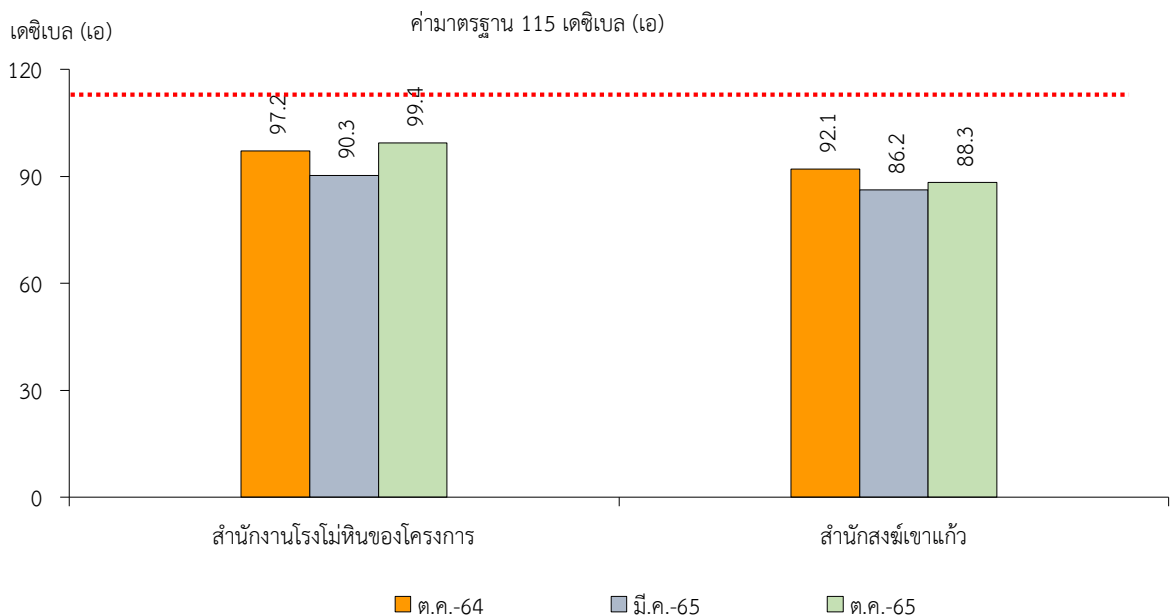
รูปที่ 3-4 กราฟแสดงผลการตรวจวัดระดับเสียงสูงสุด (L_{max}) เปรียบเทียบกับค่ามาตรฐาน

จากข้อมูลผลการตรวจวัดระดับเสียงสูงสุด (L_{max}) โครงการเหมืองแร่หินอุตสาหกรรมชนิดหินบะซอลต์ เพื่ออุตสาหกรรมก่อสร้าง ประทานบัตรที่ 28803/15911 ของห้างหุ้นส่วนจำกัด เจริญทรัพย์โชคชัย (บริษัท กรเจริญทรัพย์ จำกัด รับช่วงการทำเหมือง) จำนวน 2 สถานี ได้แก่ สำนักงานโรงโม่หินของโครงการ และสำนักสงฆ์เขาแก้ว ที่ผ่านมาจนถึงเดือนตุลาคม 2565 พบว่า สถานีที่มีผลการตรวจวัดระดับเสียงสูงสุด (L_{max}) คือ บริเวณสำนักงานโรงโม่หินของโครงการ มีค่าเท่ากับ 99.4 เดซิเบล (เอ) ในเดือนตุลาคม 2565 เมื่อนำมาเปรียบเทียบกับค่ามาตรฐาน พบว่า ผลการตรวจวัดมีค่าอยู่ในเกณฑ์มาตรฐานตามประกาศคณะกรรมการสิ่งแวดล้อมแห่งชาติ ฉบับที่ 15 (พ.ศ. 2540) เรื่อง กำหนดมาตรฐานระดับเสียงโดยทั่วไป ที่กำหนดระดับเสียงสูงสุด (L_{max}) ไว้ไม่เกิน 115.0 เดซิเบล (เอ) สรุปผลการตรวจวัดดังตารางที่ 3-3 และรูปที่ 3-4

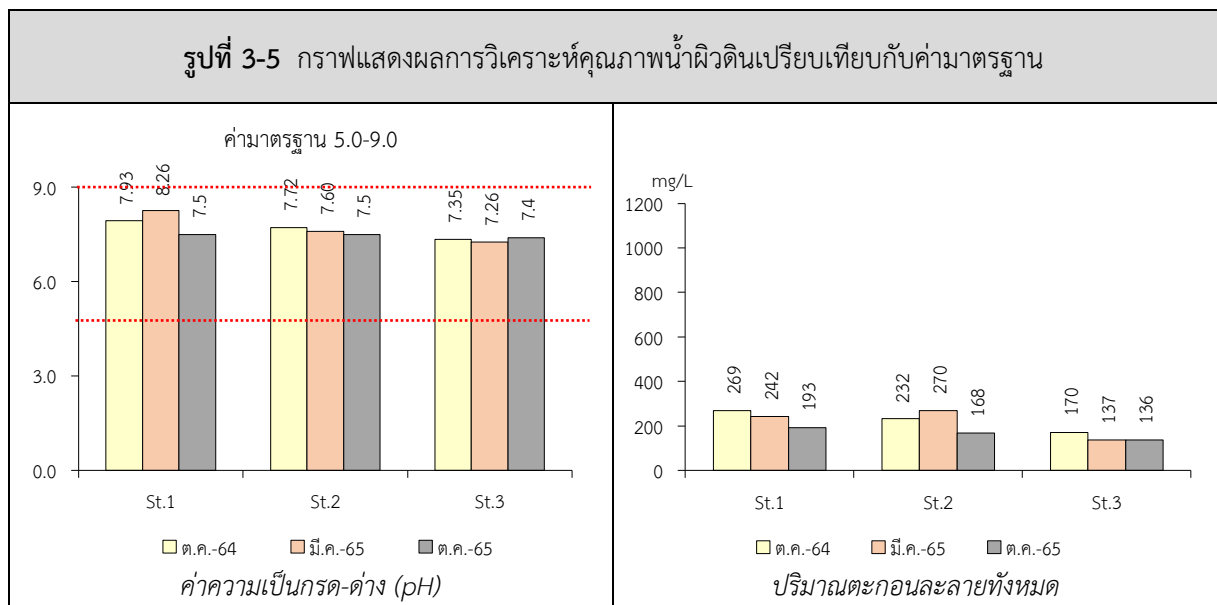
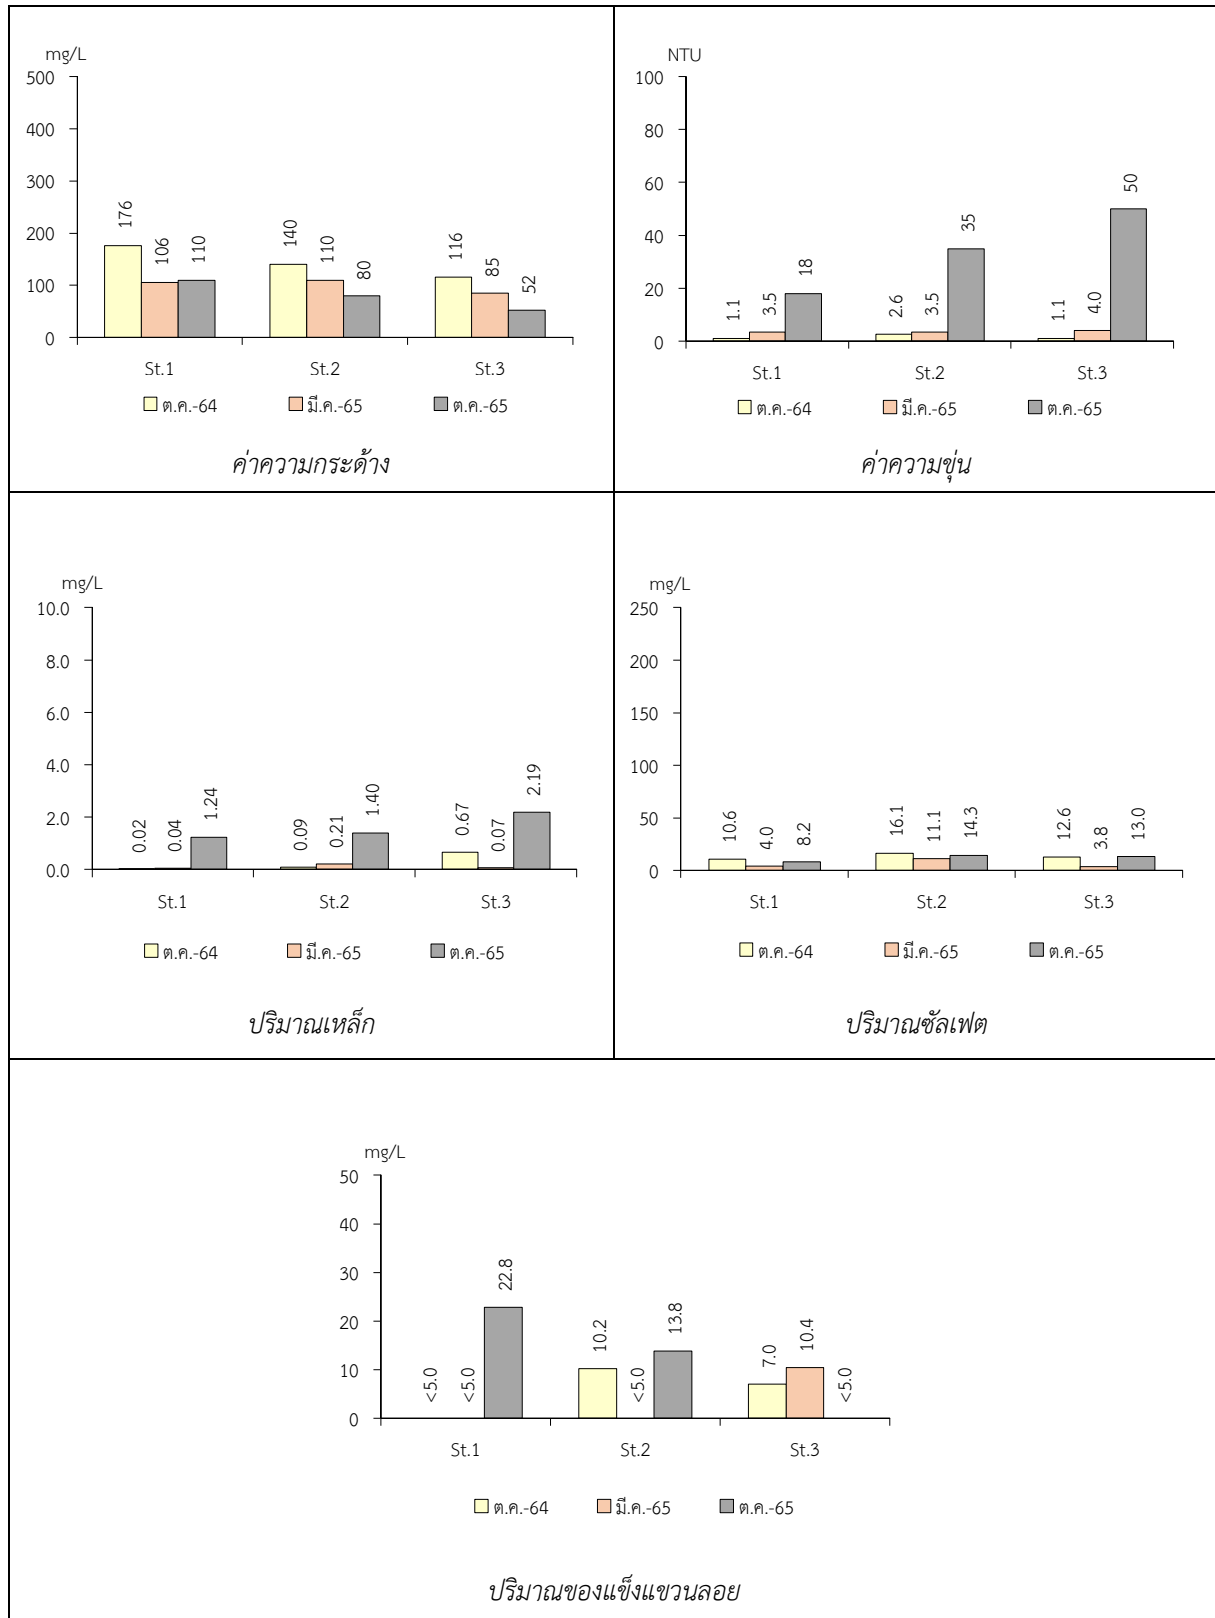
จากข้อมูลผลการติดตามตรวจสอบคุณภาพน้ำผิวดินรอบโครงการเหมืองแร่หินอุตสาหกรรมชนิดหินบะซอลต์ เพื่ออุตสาหกรรมก่อสร้าง ประทานบัตรที่ 28803/15911 ของห้างหุ้นส่วนจำกัด เจริญทรัพย์โชคชัย (บริษัท กรเจริญทรัพย์ จำกัด รับช่วงการทำเหมือง) จำนวน 3 สถานี ได้แก่ สระน้ำทางด้านทิศตะวันออกเฉียงเหนือ สระน้ำทางด้านทิศตะวันตก และห้วยจอมทอง ที่ผ่านมาจนถึงเดือนตุลาคม 2565 พบว่า ผลการวิเคราะห์มีค่าอยู่ในเกณฑ์มาตรฐานตามประกาศคณะกรรมการสิ่งแวดล้อมแห่งชาติ ฉบับที่ 8 (พ.ศ.2537) ออกตามความในพระราชบัญญัติส่งเสริมและรักษา คุณภาพสิ่งแวดล้อมแห่งชาติ พ.ศ. 2535 เรื่อง กำหนดมาตรฐานคุณภาพน้ำในแหล่งน้ำผิวดิน ตีพิมพ์ในราชกิจจานุเบกษา เล่ม 111 ตอนที่ 16 ง ลงวันที่ 24 กุมภาพันธ์ 2537 (ประเภทที่ 3) สรุปได้ดังตารางที่ 3-5 และรูปที่ 3-5
