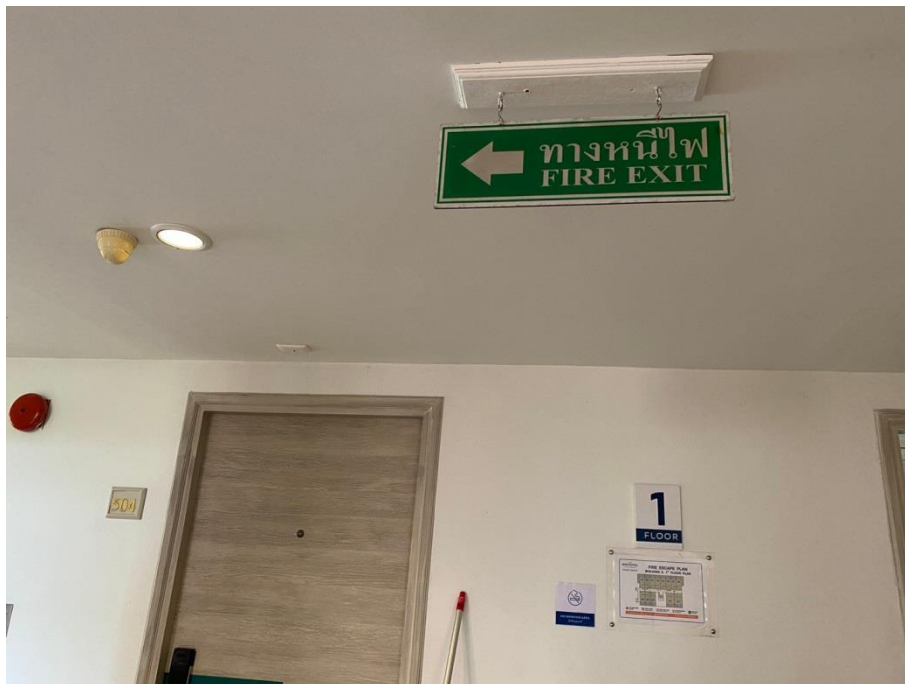
ภาพที่ 2 แสดงป้ายทางหนีไฟ

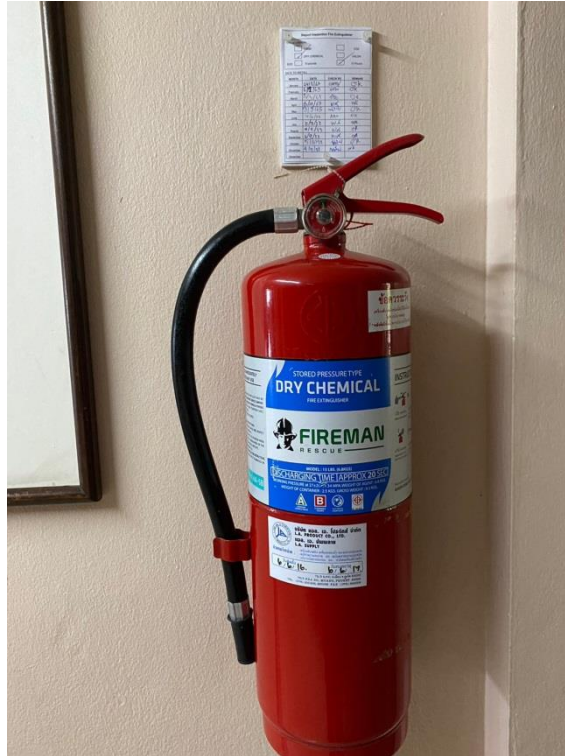
ภาพที่ 3 แสดงถังดับเพลิง

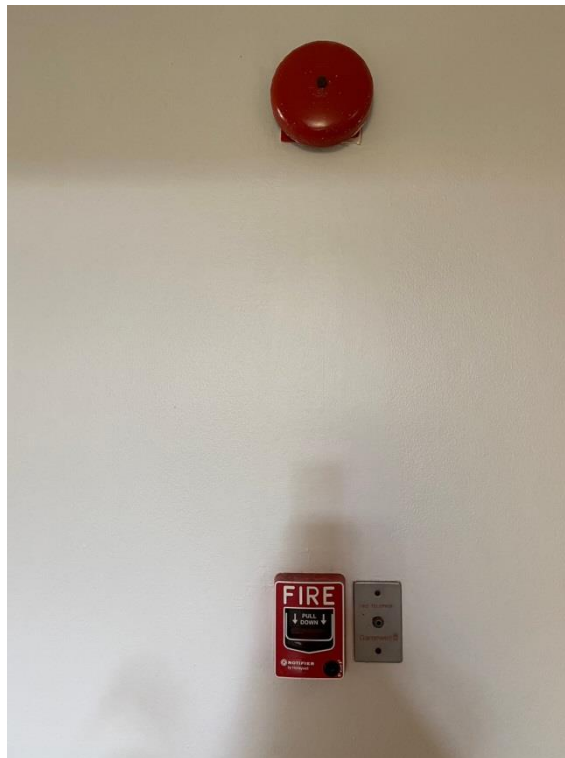
ภาพที่ 4 แสดงสัญญาณเตือนภัยด้วยมือ / Alarm bell

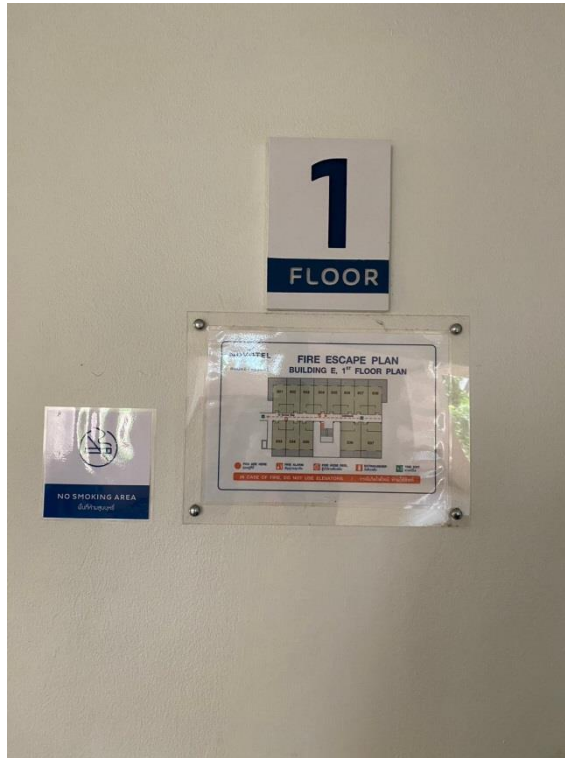
ภาพที่ 5 แสดงผังทางหนีไฟ

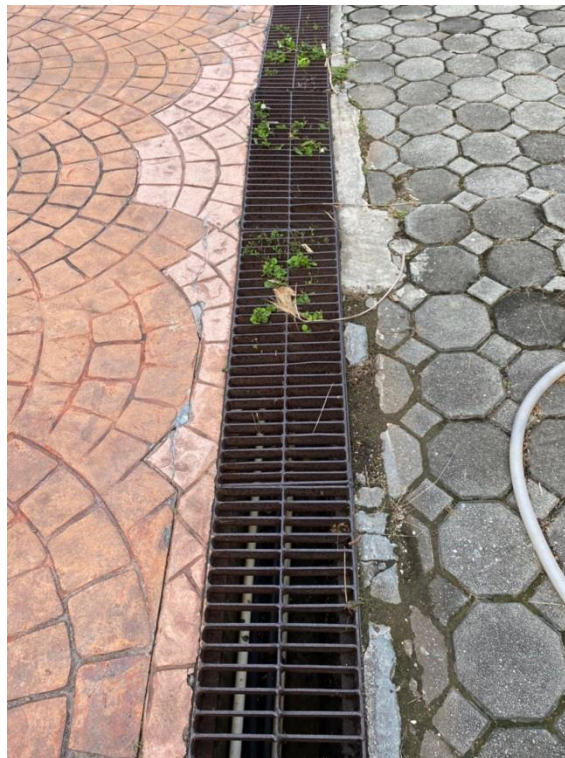
ภาพที่ 6 แสดงรางระบายน้ำภายนอกอาคารและตะแกรงดักขยะ

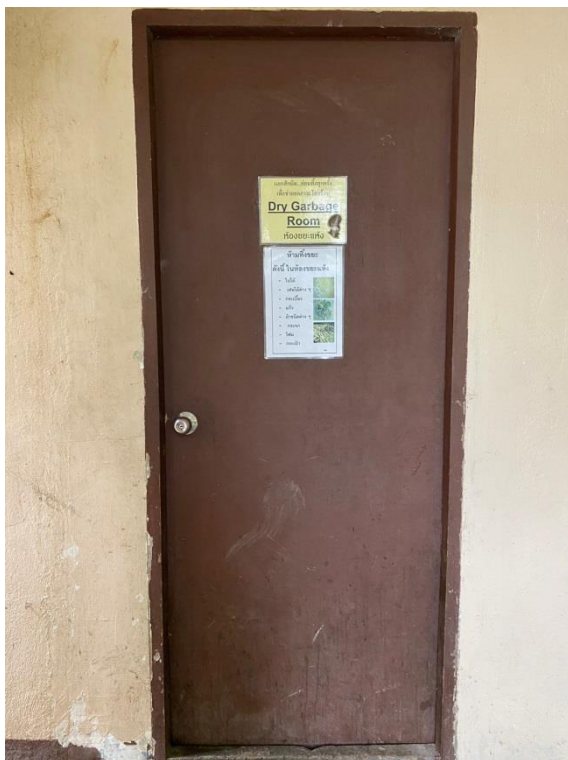
ภาพที่ 7 แสดงห้องพักขยะแห้ง

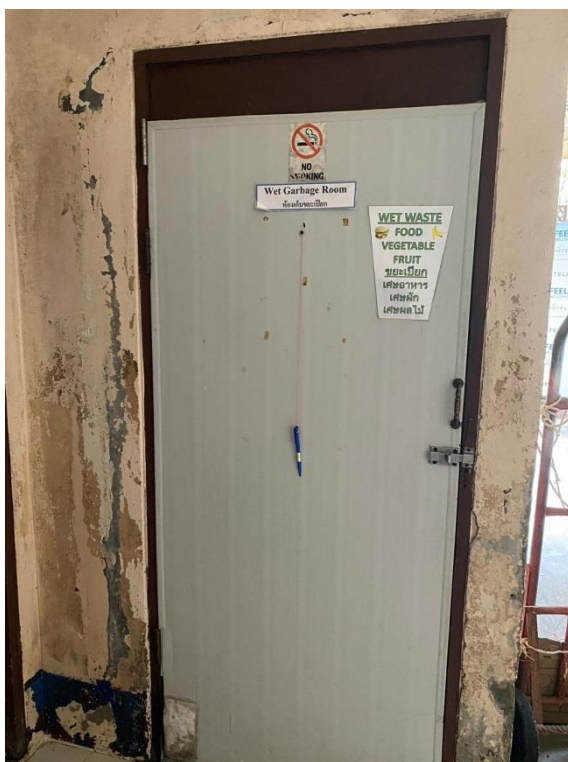
ภาพที่ 8 แสดงห้องพักขยะเปียก

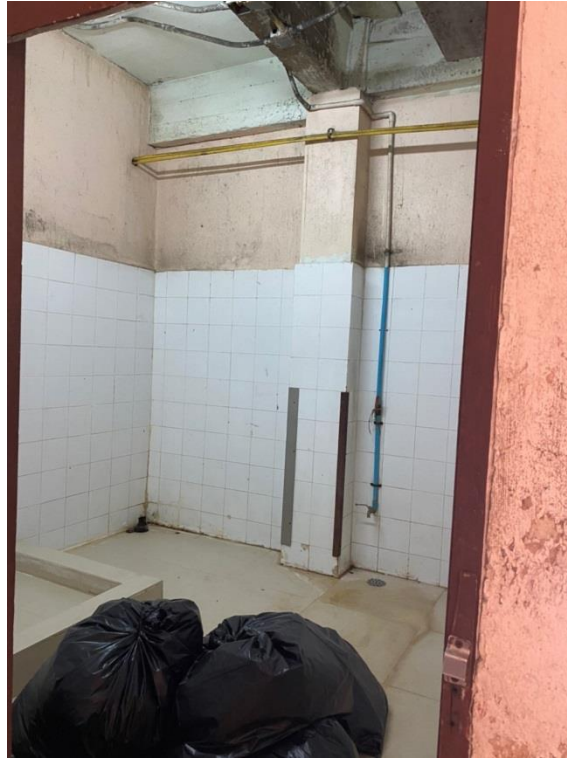
ภาพที่ 9 แสดงภายในห้องพักขยะเปียก

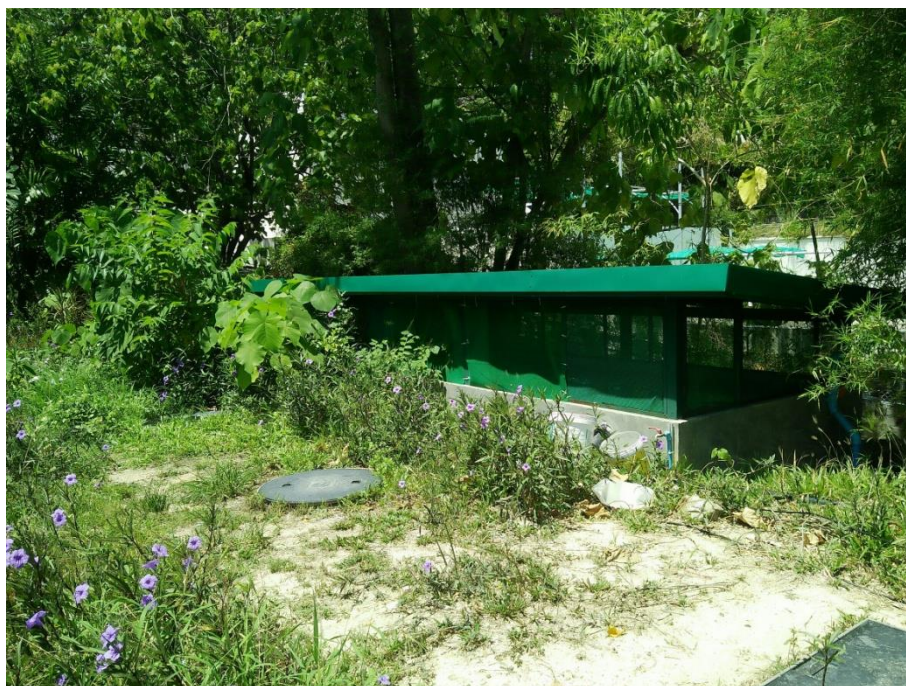
ภาพที่ 30 แสดงระบบบำบัดน้ำเสียของโครงการ 150 ลบ.ม.

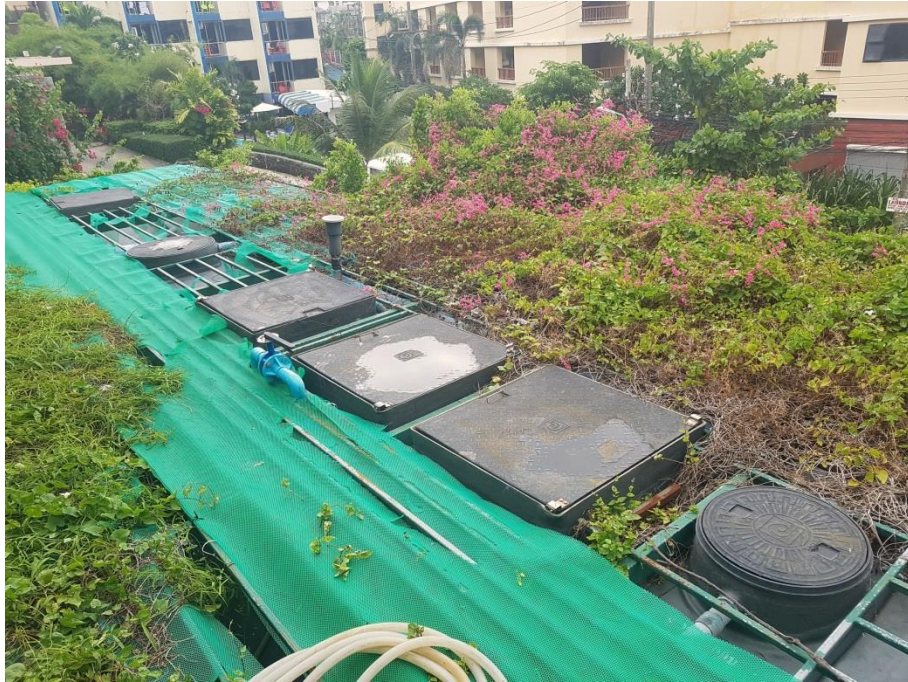
ภาพที่ 31 แสดงระบบบำบัดน้ำเสียของโครงการ 80 ลบ.ม.

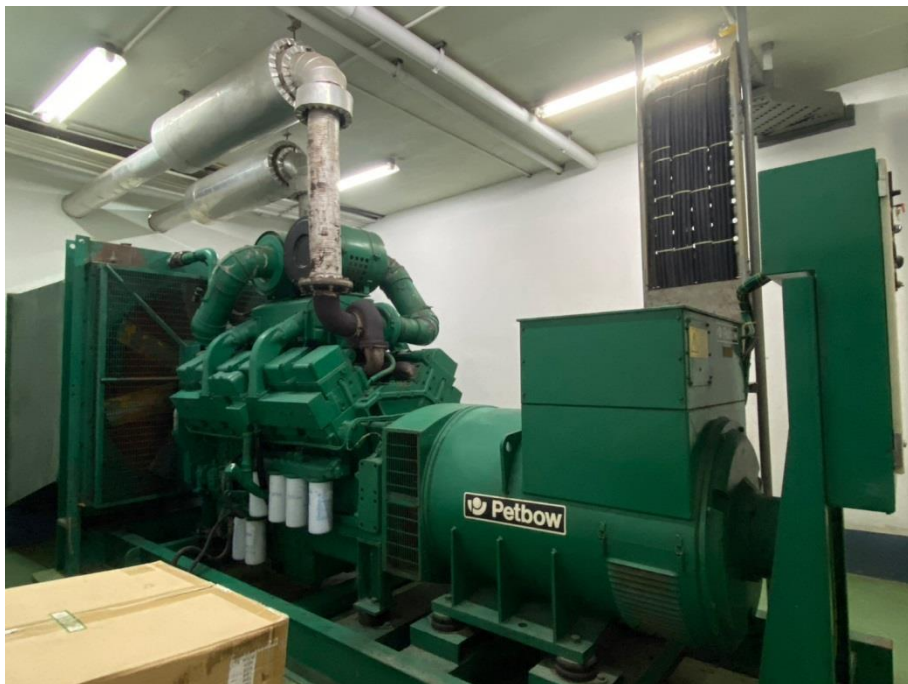
ภาพที่ 32 แสดงเครื่องกำเนิดไฟฟ้า

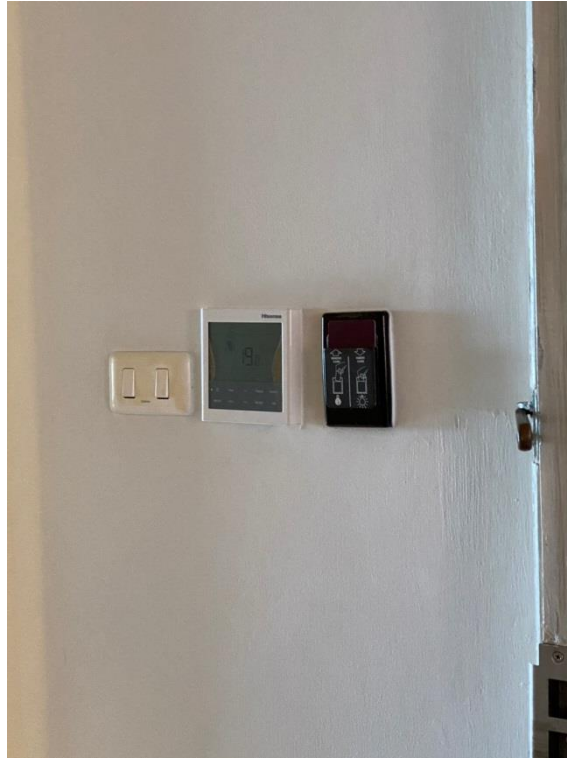
ภาพที่ 33 แสดงระบบควบคุมเครื่องปรับอากาศด้วย Key Card

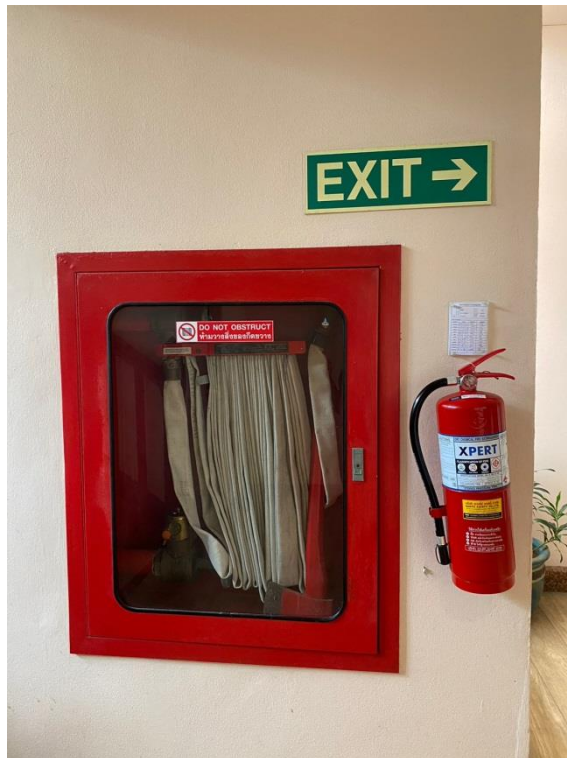
ภาพที่ 34 แสดงตู้เก็บสายน้ำดับเพลิง

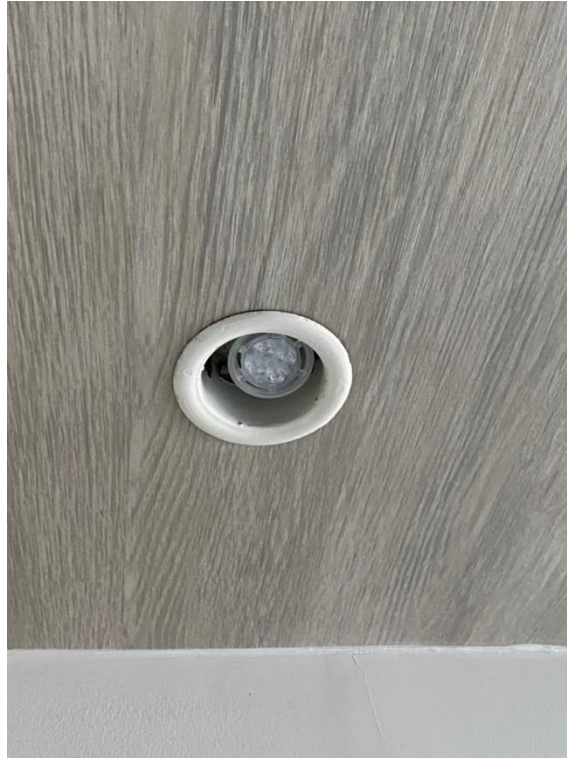
ภาพที่ 35 แสดงหลอดไฟชนิดประหยัดพลังงาน LED

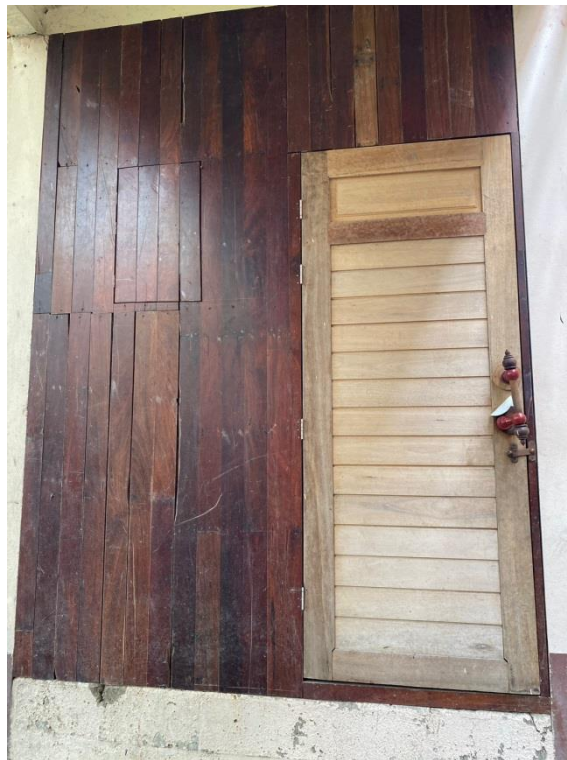
ภาพที่ 36 แสดงห้องพักพวกใบไม้เศษใบไม้
