ผลการปฏิบัติตามมาตรการป้องกันและ
แก้ไขผลกระทบสิ่งแวดล้อม

บริษัท พลัส พร็อพเพอร์ตี้ สเปซ จำกัด เป็นผู้พัฒนา โครงการ 23 Degree Estate (Condo) ปัจจุบันโครงการฯ ได้ดำเนินการก่อสร้างแล้วเสร็จและได้มีการจัดตั้งนิติบุคคลอาคารโครงการ 23 Degree Estate (Condo) เข้ามาบริหารจัดการโครงการ 23 Degree Estate (Condo) เป็นอาคารชุดพักอาศัยขนาดความสูง 4 ชั้น ความสูง 14.9 เมตร (ความสูงวัดถึงระดับพื้นชั้นหลังคา) จำนวน 7 อาคาร มีจำนวนห้องชุดพักอาศัยรวมทั้งสิ้น 161 ห้อง นอกจากนี้ ยังมีอาคารสาธารณูปโภคต่าง ๆ จำนวน 3 อาคาร ได้แก่ อาคารสโมสร อาคารห้องเครื่อง 1 - ห้องพักผ่อน ฝอยรวม และอาคารห้องเครื่อง 2 ตั้งอยู่ที่ถนนทางหลวงชนบท นม. 1016 (สายกุดคล้า-ผ่านศึก) ประมาณกิโลเมตรที่ 14-15 ตำบลพญาเย็น อำเภอปากช่อง จังหวัดนครราชสีมา บนเนื้อที่ 12-0-12 ไร่ หรือ 19,248 ตารางเมตร โดยโครงการได้จัดทำรายงานการประเมินผลกระทบสิ่งแวดล้อม และได้ผ่านการพิจารณาเห็นชอบรายงาน ฯ ตามหนังสือจากสำนักงานนโยบายและแผนทรัพยากรธรรมชาติและสิ่งแวดล้อม ทส.1009.5/3392 ลงวันที่ 18 มีนาคม พ.ศ.2556 โดยหนังสือเห็นชอบได้กำหนดมาตรการป้องกันและแก้ไขผลกระทบสิ่งแวดล้อมและมาตรการติดตามตรวจสอบผลกระทบสิ่งแวดล้อม เพื่อเป็นแนวทางให้โครงการปฏิบัติ รวมไปถึงเสนอรายงานผลการปฏิบัติตามมาตรการฯ ต่อหน่วยงานอนุญาต และหน่วยงานที่เกี่ยวข้อง รวมทั้งสำนักงานนโยบายและแผน

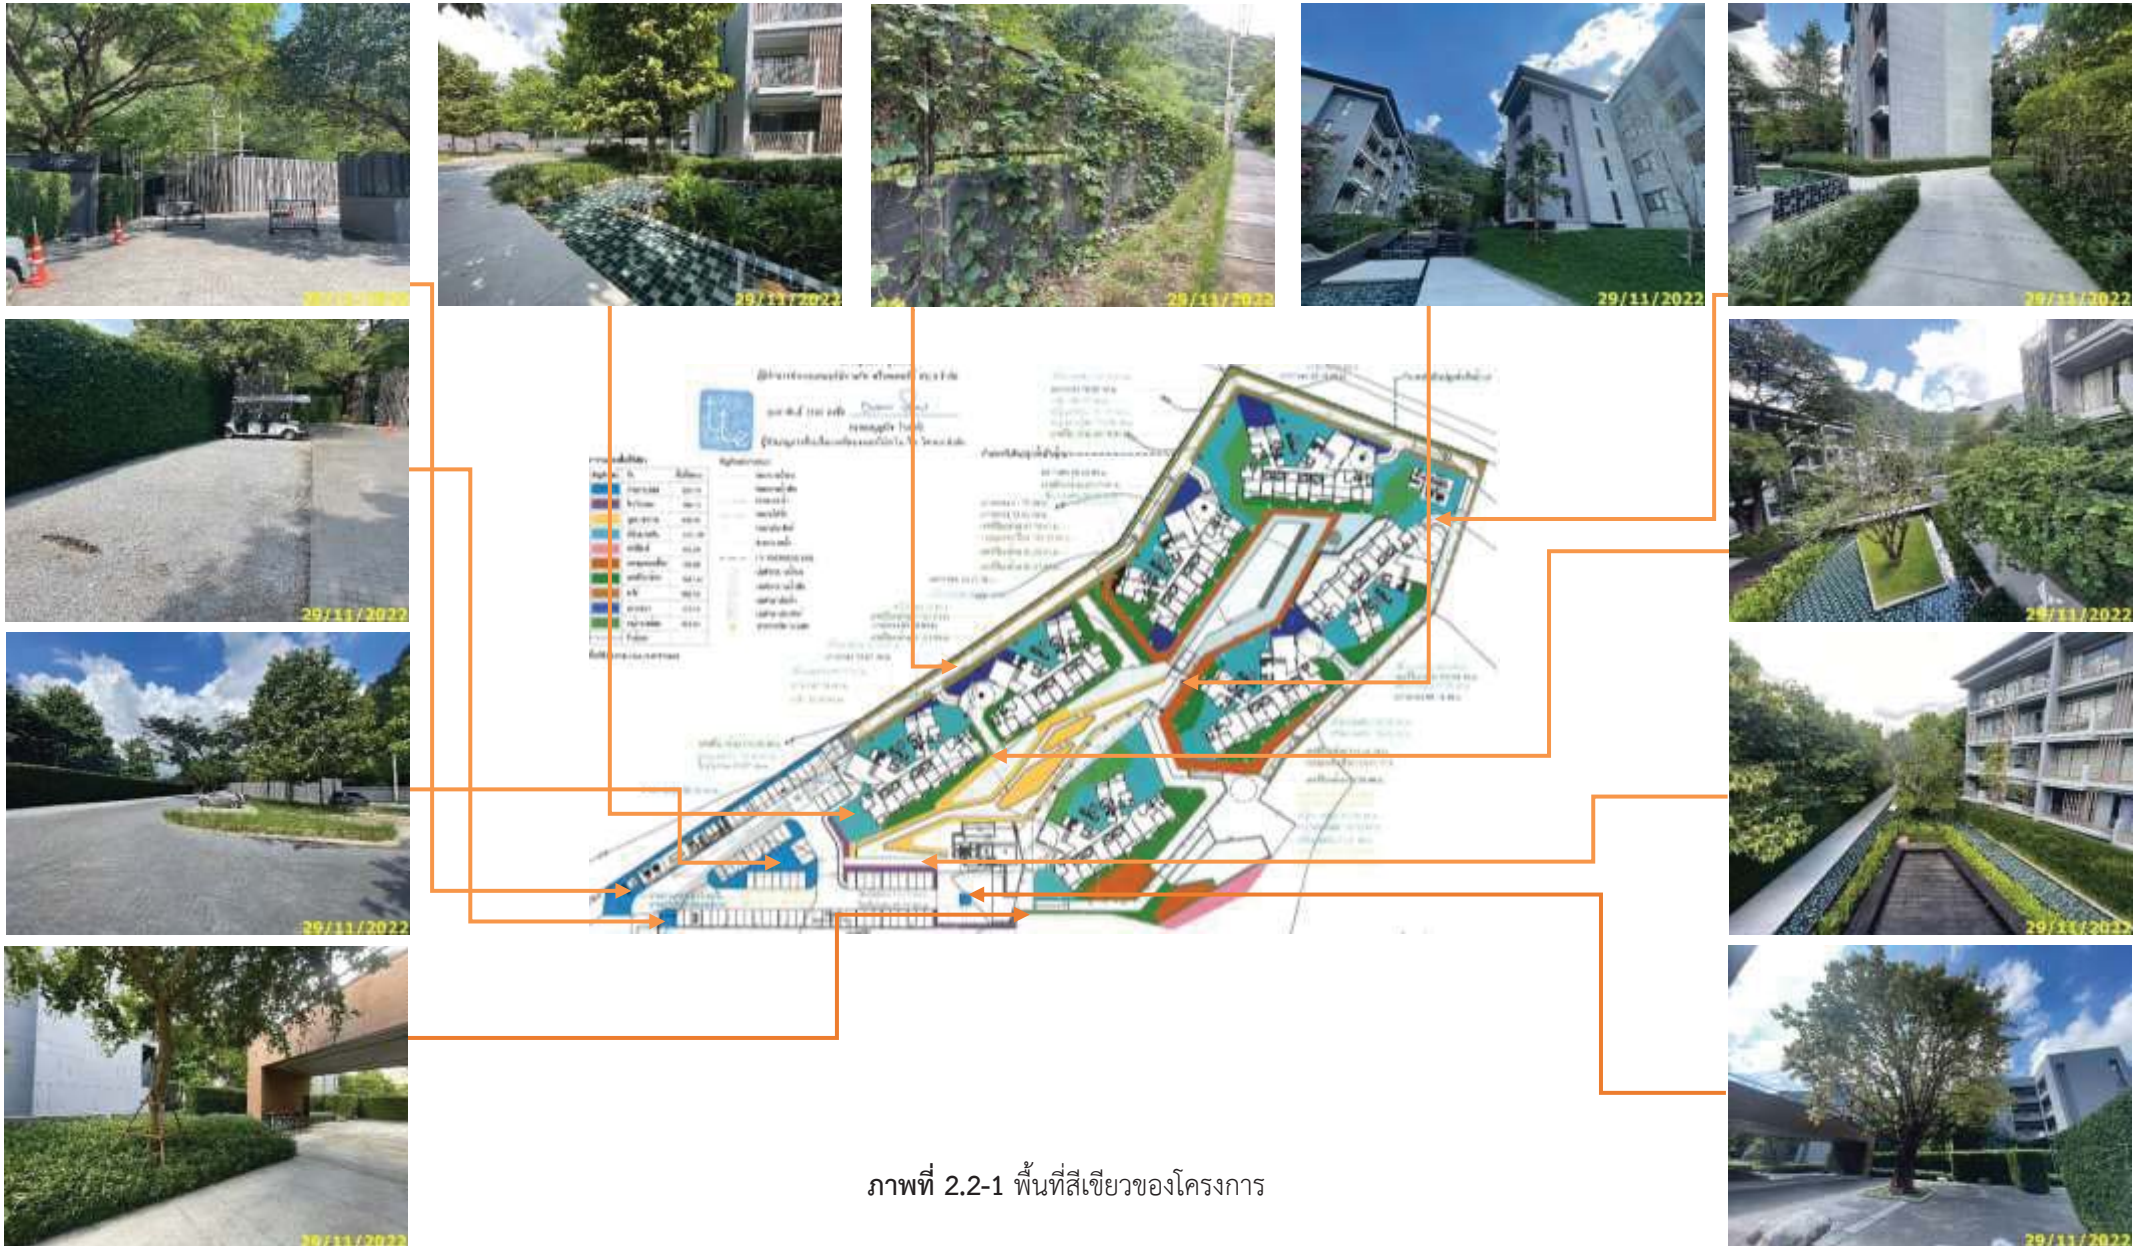
ภาพที่ 2.2-1 พื้นที่สีเขียวของโครงการ

1. ทรัพยากรสิ่งแวดล้อมทางกายภาพ				
1.1 สภาพภูมิอากาศ	- จัดให้มีการปลูกพืชคลุมดินไม่ปล่อยให้พื้นที่ว่างที่เป็นดินเพื่อให้พืชช่วยยึดหน้าดินไม่ให้เกิดการชะล้างพังทลาย	✓ - โครงการได้จัดให้มีการปลูกพืชคลุมดินตลอดทั้งพื้นที่ที่ว่าง ตามที่มาตรการได้กำหนดไว้	-	ภาพที่ 2.2-1 พื้นที่สีเขียว

- จัดให้มีพื้นที่สีเขียวภายในโครงการ ขนาดพื้นที่รวมทั้งสิ้น 6,124.7 ตารางเมตร โดยปลูกพืชคลุมพื้นที่ว่างทั้งหมดเพื่อไม่ให้เกิดฝุ่นละออง	✓ - โครงการจัดให้มีการปลูกต้นไม้ภายในโครงการตามที่มาตรการกำหนด	-	ภาพที่ 2.2-1 พื้นที่สีเขียว

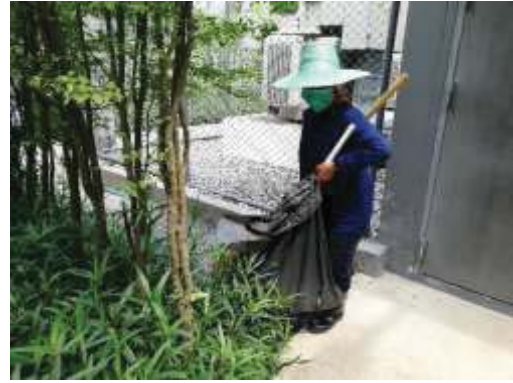
ภาพที่ 2.2-1 (ต่อ) พื้นที่สีเขียวของโครงการ

เจ้าหน้าที่ดูแลพื้นที่สีเขียว

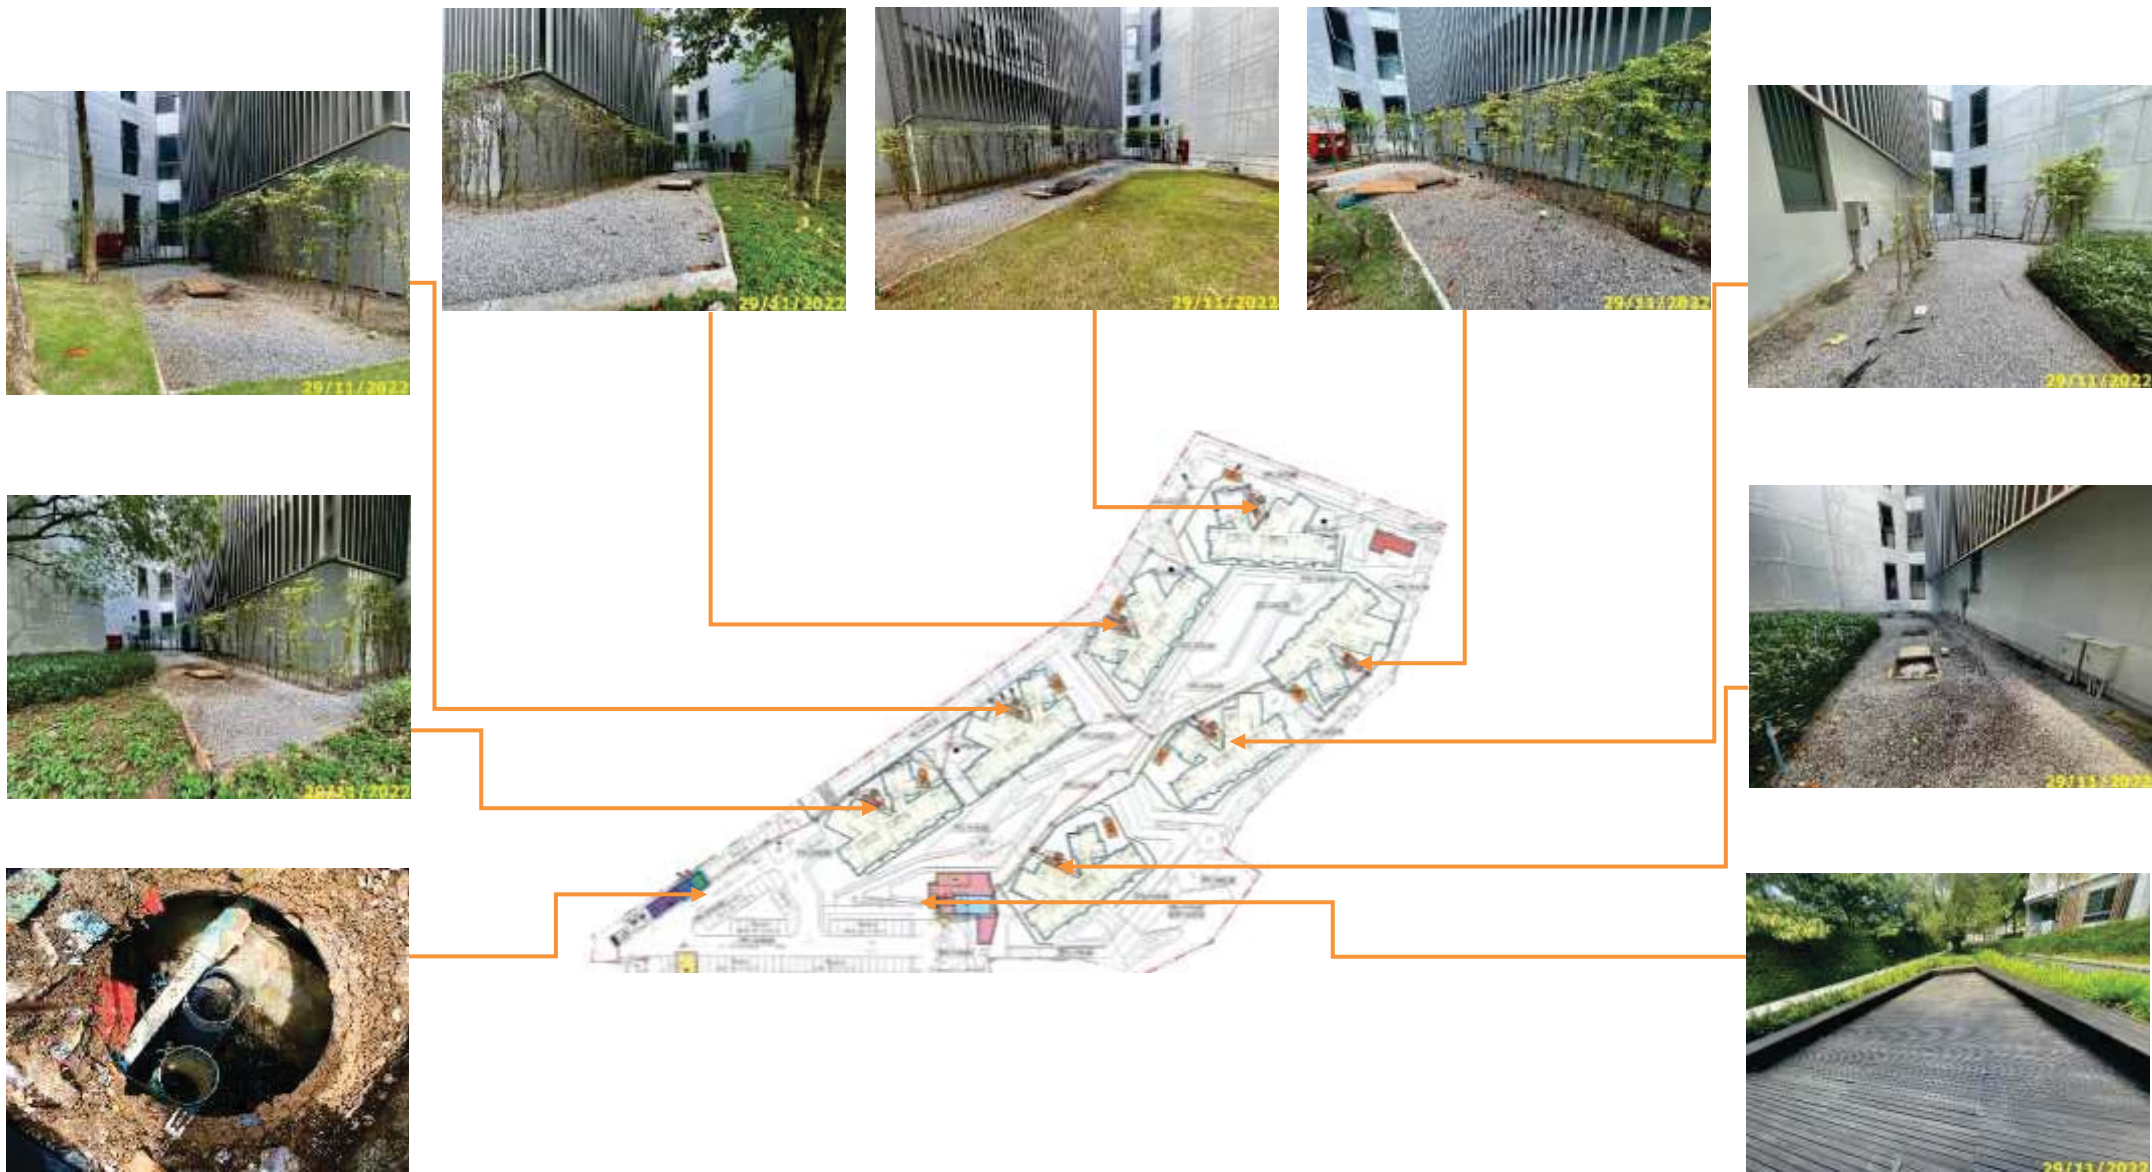
ภาพที่ 2.2-3 ระบบบำบัดน้ำเสีย

1.4 คุณภาพน้ำ	- จัดให้มีระบบบำบัดน้ำเสีย จำนวน 9 ชุด โดยระบบบำบัดน้ำเสียแต่ละชุดมีประสิทธิภาพรวมร้อยละ 92 คิดค่าความสกปรกเฉลี่ย (BOD) ของน้ำเสียเข้าระบบบำบัดน้ำเสียเท่ากับ 250 มิลลิกรัม/ลิตร และมีค่า BOD ที่ออกจากระบบไม่เกิน 20 มิลลิกรัม/ลิตร ดังนี้	✓	- ทางโครงการได้จัดให้มีระบบบำบัดน้ำเสีย จำนวน 9 ชุด โดยแบ่งเป็น ดังนี้ (1) อาคารชุดพักอาศัย (อาคาร 1-7) จัดให้มีระบบบำบัด น้ำเสียสำเร็จรูปจำนวน 1 ชุด/อาคาร ซึ่งแต่ละชุดเป็นระบบ บำบัดน้ำเสียชนิดเติมอากาศแบบ Activated Sludgeออกแบบให้รองรับน้ำเสียได้ 20 ลูกบาศก์เมตร/วัน	-	ภาพที่ 2.2-3 การบริหารจัดการระบบบำบัดน้ำเสีย

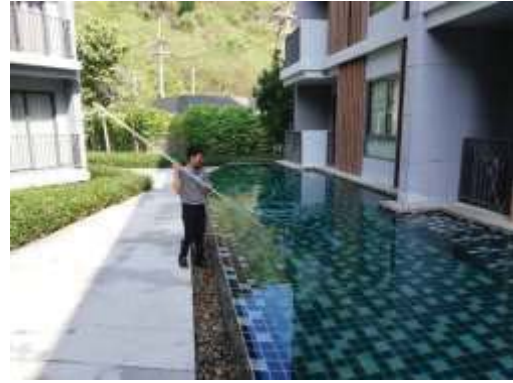
เจ้าหน้าที่ทำความสะอาดบริเวณสระว่ายน้ำ

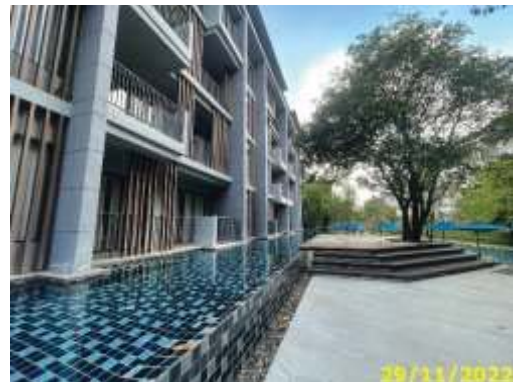
2) โครงสร้างและความปลอดภัยและอุบัติเหตุการจมน้ำ	- โครงสร้างของสระว่ายน้ำเป็นคอนกรีตเสริมเหล็ก มีความมั่นคงแข็งแรง น้ำซึมไม่ได้ ผนังเรียบ อยู่ในสภาพดี และทำความสะอาดง่าย	✓	- สระว่ายน้ำของโครงการเป็นคอนกรีตเสริมเหล็ก มีความมั่นคงแข็งแรง น้ำซึมไม่ได้ ผนังเรียบ อยู่ในสภาพดีและ ทำความสะอาดง่าย	-	ภาพที่ 2.2-7 การบริหารจัดการสระว่ายน้ำ

โครงสร้างสระว่ายน้ำ

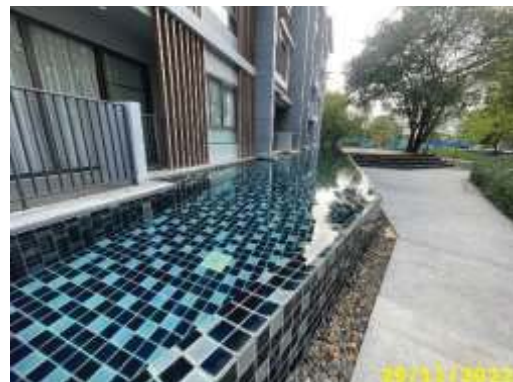
- จัดให้มีรางระบายน้ำล้นมีฝาปิดรอบสระว่ายน้ำ ความกว้าง 30-40 เซนติเมตร ไม่เป็นสนิม แข็งแรง ทำความสะอาดง่าย อยู่ในสภาพดี และไม่มีน้ำล้นออกจากราง	✓	- โครงการจัดให้มีรางระบายน้ำล้นมีฝาปิดรอบสระว่ายน้ำ ไม่เป็นสนิม แข็งแรง ทำความสะอาดง่าย อยู่ในสภาพดี และไม่มีน้ำล้นออกจากรางระบายน้ำล้น	-	ภาพที่ 2.2-7 การบริหารจัดการสระว่ายน้ำ

รางระบายน้ำล้นสระว่ายน้ำ

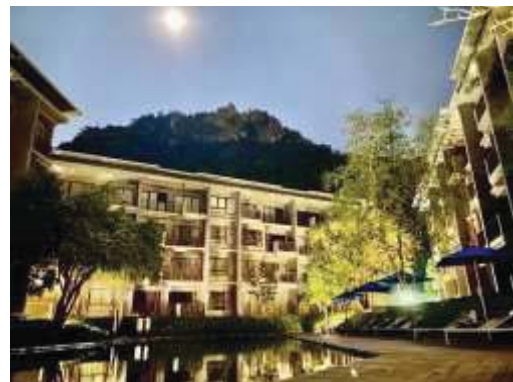
2) โครงสร้างและความปลอดภัยและอุบัติเหตุการจมน้ำ (ต่อ)	- จัดให้มีแสงสว่างเพียงพอทั่วบริเวณสระว่ายน้ำ เพื่อให้มองเห็นได้ชัดเจน ในกรณีเปิดใช้สระเวลากลางคืน	✓	- บริเวณสระว่ายน้ำของโครงการมีไฟส่องสว่างที่เพียงพอในเวลากลางคืน ที่สามารถให้ผู้ที่มาใช้งานสระว่ายน้ำในเวลากลางคืนมองเห็นได้ชัดเจน	-	ภาพที่ 2.2-7 การบริหารจัดการสระว่ายน้ำ

ระบบไฟส่องสว่างบริเวณสระว่ายน้ำ

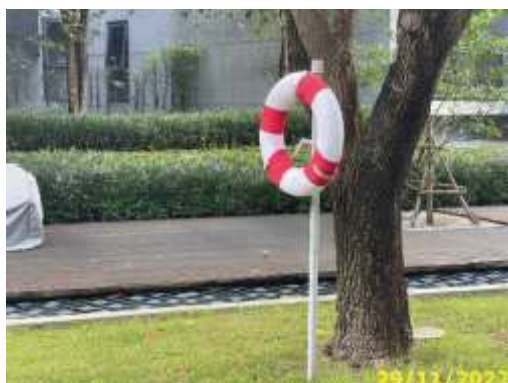
- จัดให้มีอุปกรณ์ประจำสระว่ายน้ำ เช่น ไม้ช่วยชีวิต ห่วงชูชีพ โฟมช่วยชีวิต เป็นต้น	✓	- ทางโครงการได้จัดให้มีอุปกรณ์ช่วยชีวิตประจำสระว่ายน้ำ	-	ภาพที่ 2.2-7 การบริหารจัดการสระว่ายน้ำ

อุปกรณ์ช่วยชีวิตประจำสระว่ายน้ำ

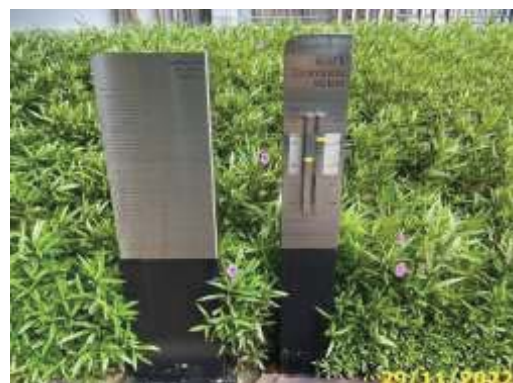
- จัดให้มีป้ายแสดงกฎข้อปฏิบัติสำหรับผู้ใช้สระว่ายน้ำโดยมีข้อความอย่างน้อย ดังนี้ - ต้องสวมชุดว่ายน้ำที่สะอาดในการลงใช้สระว่ายน้ำ - จำนวนสูงสุดผู้ใช้สระว่ายน้ำ - ต้องชำระล้างร่างกายก่อนลงใช้สระว่ายน้ำทุกครั้ง และห้ามทำสระว่ายน้ำสกปรก	✓	- บริเวณสระว่ายน้ำของโครงการมีป้ายแสดงกฎข้อปฏิบัติสำหรับผู้ใช้สระว่ายน้ำให้ปฏิบัติตามกฎในการใช้สระว่ายน้ำของโครงการได้	-	ภาพที่ 2.2-7 การบริหารจัดการสระว่ายน้ำ

ข้อปฏิบัติการใช้สระว่ายน้ำ
