สรุปผลการปฏิบัติตามมาตรการฯ  
และข้อเสนอแนะ

จากผลการติดตามตรวจสอบผลการปฏิบัติตามมาตรการป้องกันและแก้ไขผลกระทบสิ่งแวดล้อมและมาตรการติดตามตรวจสอบผลกระทบสิ่งแวดล้อม โครงการ 23 Degree Estate (Condo) ในระยะดำเนินการ ระหว่างเดือน กรกฎาคม ถึง ธันวาคม พ.ศ.2565 พบว่าโครงการฯ มีการปฏิบัติตามมาตรการฯ เป็นส่วนใหญ่ แต่ยังคงมีมาตรการฯ บางมาตรการที่ทางโครงการไม่ได้ปฏิบัติ ปฏิบัติไม่ได้ ปฏิบัติได้แต่ไม่มีประสิทธิภาพ และยังไม่ถึงเวลาปฏิบัติ โดยสามารถสรุปได้ดังตารางที่ 4-1

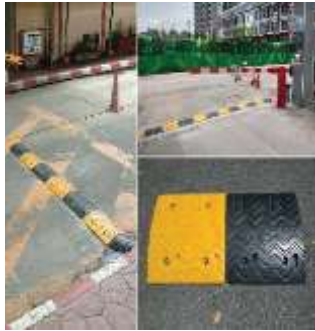
| องค์ประกอบทางสิ่งแวดล้อม | มาตรการป้องกันและแก้ไขผลกระทบสิ่งแวดล้อมที่ไม่ได้ปฏิบัติ ปฏิบัติไม่ได้ ปฏิบัติได้แต่ไม่มีประสิทธิภาพ และยังไม่ถึงเวลาปฏิบัติ | การดำเนินการในปัจจุบัน/แนวทางการดำเนินการ |
|--|--|---|
| 1.3 เสียง | - จัดให้มีการทำสัญญาณชะลอความเร็วของรถบนถนนภายในโครงการ เพื่อชะลอความเร็วของรถ และลดเสียงจากการแล่นของรถยนต์ | <p><b>การดำเนินการในปัจจุบัน</b></p> <p>- ไม่ได้ปฏิบัติ : ทางโครงการมิได้จัดให้มีการทำสัญญาณชะลอความเร็วของรถ แต่ทั้งนี้ทางโครงการได้กำหนดพื้นที่จอดรถให้อยู่ภายนอกอาคาร โดยห่างจากตัวอาคารพักอาศัย มิได้ก่อให้เกิดเสียงดังจากเครื่องยนต์ไปรบกวนกับผู้พักอาศัยภายในโครงการ</p> <p><b>แนวทางการดำเนินการ</b></p> <p>- ให้โครงการจัดทำการติดตั้งสัญญาณลดความเร็ว โดยติดตั้งบริเวณเส้นทางสัญจรรถภายในโครงการ พร้อมทั้งจัดให้มีเจ้าหน้าที่ตรวจดูแลให้มีความสมบูรณ์อยู่เสมอ ดังตัวอย่าง</p> <p>สัญญาณลดความเร็ว</p> |

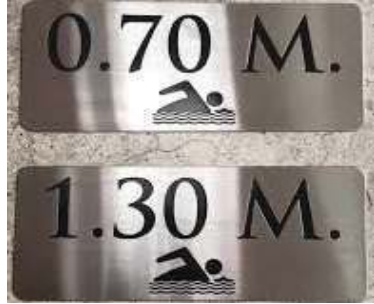
| องค์ประกอบทางสิ่งแวดล้อม | มาตรการป้องกันและแก้ไขผลกระทบสิ่งแวดล้อมที่ไม่ได้ปฏิบัติ ปฏิบัติไม่ได้ ปฏิบัติได้แต่ไม่มีประสิทธิภาพ และยังไม่ถึงเวลาปฏิบัติ | การดำเนินการในปัจจุบัน/แนวทางการดำเนินการ |
|--|--|--|
| 3.2 สระว่ายน้ำ<br>2) โครงสร้างและ ความปลอดภัยและอุบัติเหตุการจมน้ำ | - จัดให้มีป้ายบอกระดับความลึกหรือเลขบอกระดับความลึกที่สามารถมองเห็นได้ชัดเจน โดยมีตัวเลขแสดงความลึกเป็นระยะ ๆ อย่างน้อย 3 ระยะ | <p><b>การดำเนินการในปัจจุบัน</b></p> <p>- ไม่ได้ปฏิบัติ : ทางโครงการมิได้ทำการติดตั้งป้ายบอกระดับความลึกหรือเลขบอกระดับความลึกของสระว่ายน้ำโครงการ</p> <p><b>แนวทางการดำเนินการ</b></p> <p>- ให้ทางโครงการทำการติดตั้งป้ายบอกระดับความลึกหรือเลขบอกระดับความลึกติดไว้บริเวณสระว่ายน้ำของโครงการ โดยมีตัวเลขแสดงความลึกเป็นระยะ ๆ อย่างน้อย 3 ระยะ โดยตัวเลขบอกระดับความลึกต้องมองเห็นได้อย่างชัดเจน ดังตัวอย่าง</p> |

| องค์ประกอบทางสิ่งแวดล้อม | มาตรการป้องกันและแก้ไขผลกระทบสิ่งแวดล้อมที่ไม่ได้ปฏิบัติ ปฏิบัติไม่ได้ ปฏิบัติได้แต่ไม่มีประสิทธิภาพ และยังไม่ถึงเวลาปฏิบัติ | การดำเนินการในปัจจุบัน/แนวทางการดำเนินการ |
|--|--|--|
| 2) โครงสร้างและ ความปลอดภัยและ<br>อุบัติเหตุการจมน้ำ (ต่อ) | | <p>ป้ายบอกระดับความลึกสระว่ายน้ำ</p> |
