บทที่ 2

ผลการปฏิบัติตามมาตรการป้องกันและแก้ไขผลกระทบสิ่งแวดล้อม

โครงการ C EKKAMAI (ชื่อเดิมโครงการ THE CHOICE @ EKAMAI) ตั้งอยู่ถนนซอยสุขุมวิท 63 (ถนนเอกมัย) แขวงคลองตันเหนือ เขตวัฒนา กรุงเทพมหานคร เป็นอาคารอยู่อาศัยรวม สูง 44 ชั้น จำนวน 1 อาคาร และอาคารชุดเพื่อการพาณิชย์ สูง 2 ชั้น จำนวน 1 อาคาร มีห้องชุดพักอาศัย 729 ห้อง ห้องชุดเพื่อการพาณิชย์ (ร้านค้า) 7 ห้อง และที่จอดรถ 354 คัน พร้อมสิ่งอำนวยความสะดวกต่างๆ บนเนื้อที่ 3-3-0 ไร่ หรือ 6,000 ตร.ม. โครงการได้รับหนังสือเห็นชอบรายงาน EIA จากสำนักงานนโยบายและแผนทรัพยากรธรรมชาติตามหนังสือเลขที่ ทส 1009.5/13344 ลงวันที่ 2 พฤศจิกายน พ.ศ. 2559 (ภาคผนวก ก) ทั้งนี้ตามหนังสือฉบับดังกล่าวได้กำหนดให้ทางโครงการต้องเสนอรายงานผลการปฏิบัติตามมาตรการป้องกันและแก้ไขผลกระทบสิ่งแวดล้อม และมาตรการตรวจสอบคุณภาพสิ่งแวดล้อมต่อหน่วยงานที่เกี่ยวข้องเพื่อพิจารณาทุก 6 เดือน

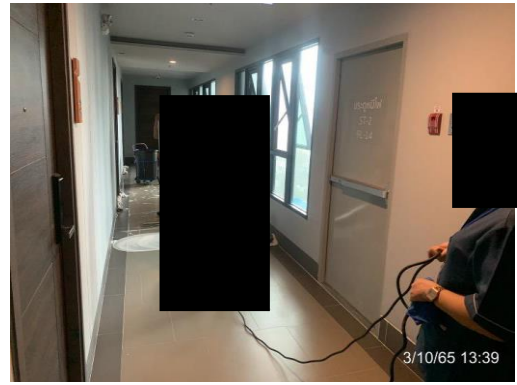
พนักงานทำความสะอาดพื้นที่โครงการ

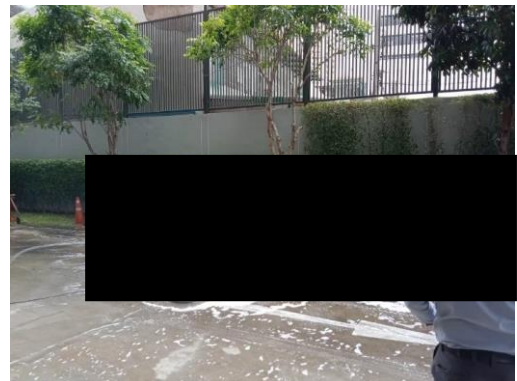
การฉีดล้างทำความสะอาดถนน

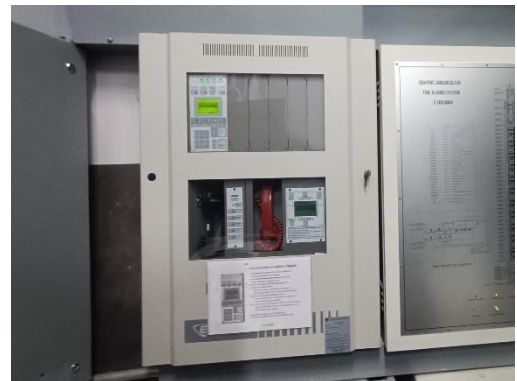
แผงควบคุมระบบแจ้งเหตุอัคคีภัย

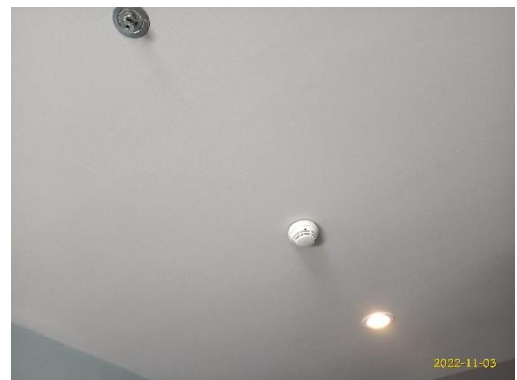
เครื่องตรวจจับควัน

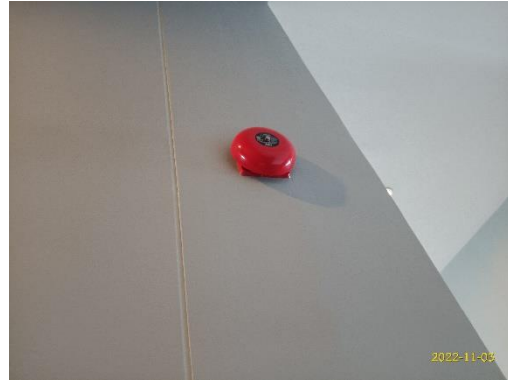
อุปกรณ์ส่งเสียงสัญญาณแจ้งเหตุ

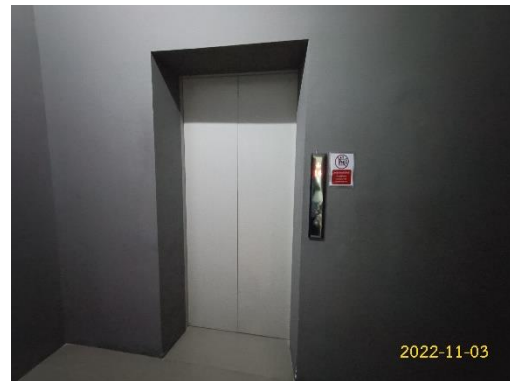
ลิฟต์ดับเพลิง

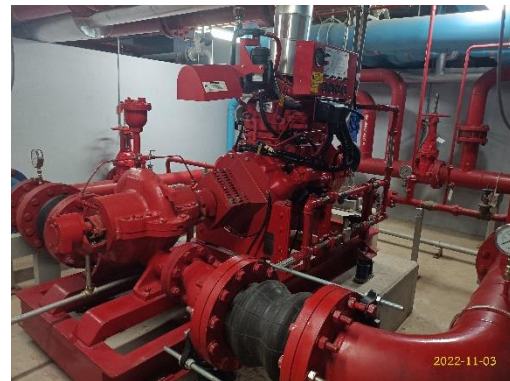
ระบบจ่ายน้ำดับเพลิง

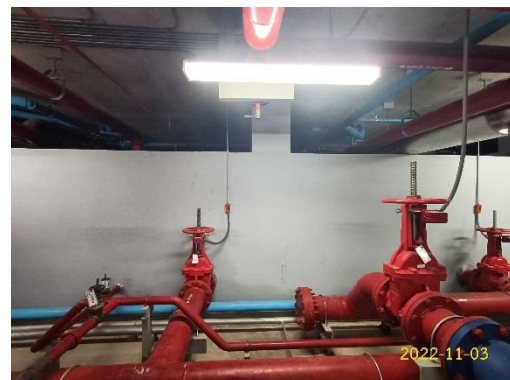
น้ำสำรองดับเพลิง

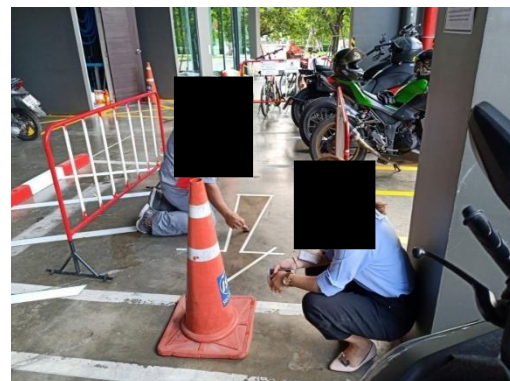
การบำรุงรักษาเครื่องหมายจราจร

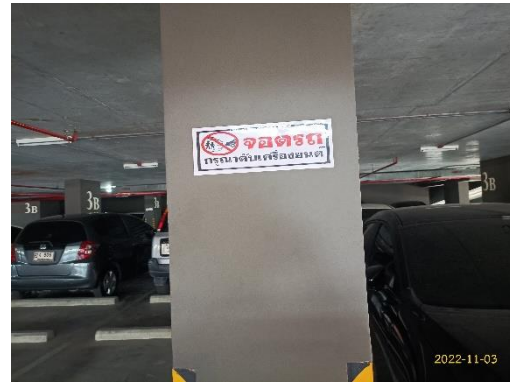
ป้าย “กรุณาดับเครื่องยนต์”

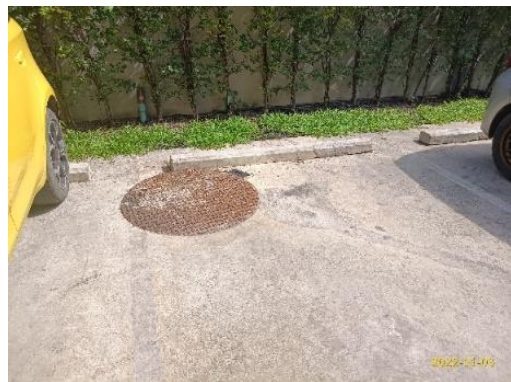
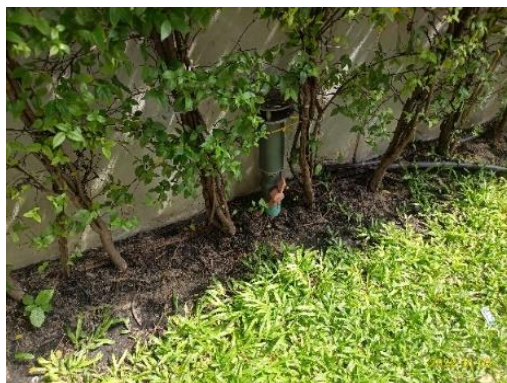
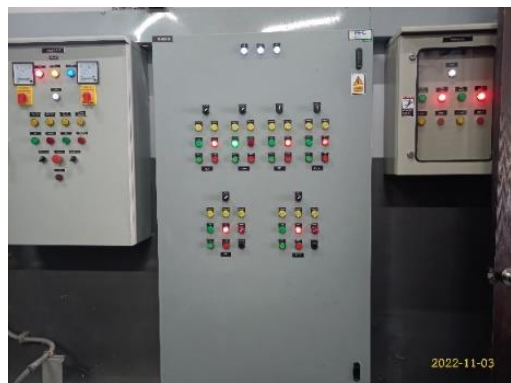
1.4 คุณภาพน้ำ	- จัดให้มีระบบบำบัดน้ำเสีย จำนวน 1 ชุด ซึ่งระบบบำบัด น้ำเสียและสิ่งปฏิกูลของโครงการเป็นระบบบำบัดน้ำเสีย เป็นแบบตะกอนเร่ง (Activated Sludge Process; AS) โดยออกแบบให้สามารถรับน้ำเสีย และสิ่งปฏิกูลได้ 381.60 ลบ.ม./วัน สามารถบำบัดน้ำเสียให้ได้คุณภาพตามมาตรฐานน้ำทิ้งจากอาคารประเภท ก. ซึ่งกำหนดให้มีค่า BOD ไม่เกิน 20 มก./ล.	✓ - โครงการมีระบบบำบัดน้ำเสียจำนวน 1 ระบบ ซึ่งจากการพินิจเบื้องต้นจากลักษณะการใช้อากาศ เครื่องจักร และตำแหน่งที่ตั้ง พบว่าเป็นระบบบำบัดน้ำเสียแบบ Activated Sludge โดยปัจจุบันโครงการมีปริมาณน้ำเสียรวมทั้งโครงการเฉลี่ย 306 ลูกบาศก์เมตร/วัน ซึ่งไม่เกินกว่าปริมาณที่ได้รับการสร้างและออกแบบไว้ที่ 381.60 ลูกบาศก์เมตร/วัน และคุณภาพน้ำหลังการบำบัดส่วนใหญ่ยังคงอยู่ในเกณฑ์มาตรฐาน	-	ภาพที่ 2.2-4 การบริหารจัดการระบบบำบัดน้ำเสีย

ระบบบำบัดน้ำเสีย

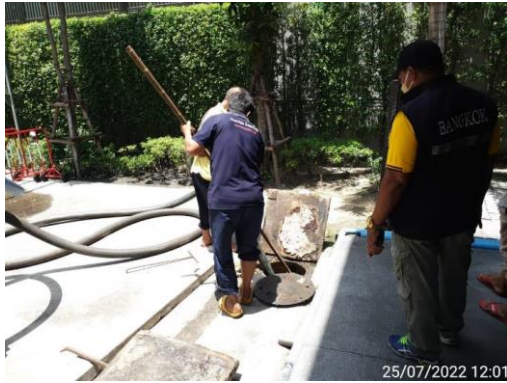
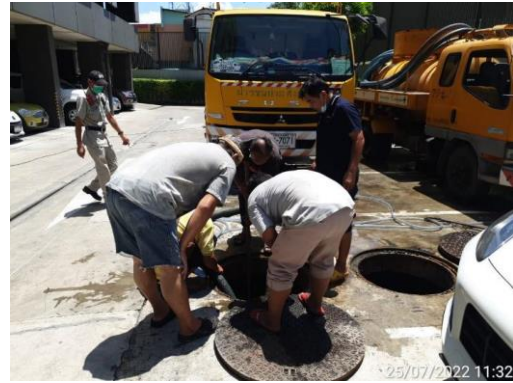
การสูบน้ำ และตะกอนระบบบำบัดน้ำเสีย

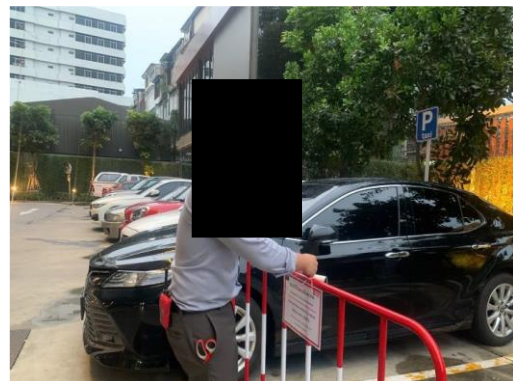
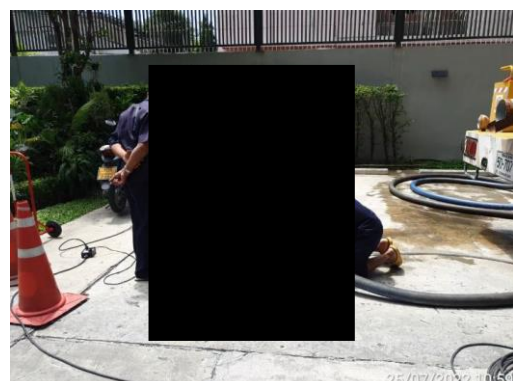
1.4 คุณภาพน้ำ (ต่อ)	- โครงการได้ออกแบบให้มีการบำบัดก๊าซมีเทนโดยการต่อท่อระบายอากาศเพื่อรวบรวมก๊าซมีเทนจากถังกระโละและถังปรับสภาพไปยังบ่อดินบำบัดก๊าซมีเทนซึ่งบำบัดด้วยวิธี Biological Oxidation สามารถกำจัดก๊าซมีเทนได้ที่ปริมาณก๊าซชีวภาพ 2,400 ลิ./ตร.ม./วัน โดยใช้ปุ๋ยหมักพร้อมใช้งาน (Mature Compost) เป็นตัวกลางชีวภาพมีจุลินทรีย์กลุ่ม Methanotrophs จะทำการออกซิไดซ์ก๊าซมีเทนให้เปลี่ยนรูปเป็นคาร์บอนไดออกไซด์ น้ำ พลังงาน และเซลล์ใหม่ของจุลินทรีย์ออกแบบบ่อดินสำหรับบำบัดก๊าซมีเทนจากระบบบำบัดน้ำเสีย ขนาด 6 ตร.ม. (2 x 3) ลึก 0.4 ม. จำนวน 1 บ่อ ซึ่งสามารถกำจัดก๊าซมีเทนได้เพียงพอต่อปริมาณก๊าซมีเทนที่เกิดขึ้น	✓ - เนื่องจากระบบบำบัดก๊าซมีเทน ได้รับการออกแบบ และจำเป็นต้องก่อสร้างต่ำกว่าระดับพื้นดิน จึงทำให้การตรวจสอบโดยตรงกระทำได้อย่างจำกัด เป็นเหตุให้ต้องพิจารณาลักษณะที่ปรากฏทางอ้อม เช่น การไม่มีกลิ่นเหม็นที่เกิดจากการย่อยสลายแบบไม่ใช้ออกซิเจน การไม่มีอากาศที่ไหลออกบริเวณฝาท่อเนื่องจากการเกิดแรงดันภายในถังหมัก และการดำรงอยู่ของพื้นที่สีเขียวซึ่งเป็นที่ตั้งของระบบ ทั้งนี้จากการพิจารณาลักษณะทางอ้อมดังกล่าว พบว่าไม่ปรากฏหลักฐานที่ขัดแย้งต่อการมีอยู่ของระบบบำบัดก๊าซมีเทน และสามารถอนุมานเบื้องต้นได้ว่าระบบบำบัดก๊าซมีเทน ด้วยวิธี Biological Oxidation ได้รับการจัดสร้าง	-	ภาพที่ 2.2-4 การบริหารจัดการระบบบำบัดน้ำเสีย

พื้นที่บำบัดก๊าซมีเทน และละอองน้ำเสีย

กิจกรรมการบำรุงรักษาระบบบำบัดน้ำเสีย

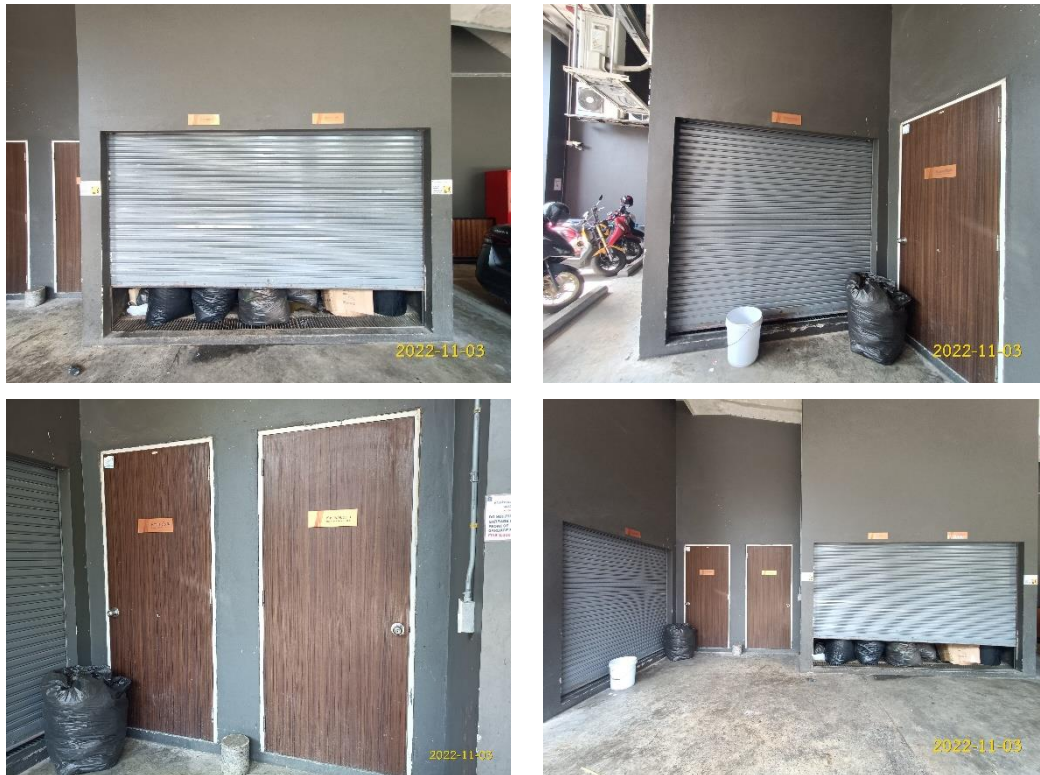
ห้องพักมูลฝอยรวม

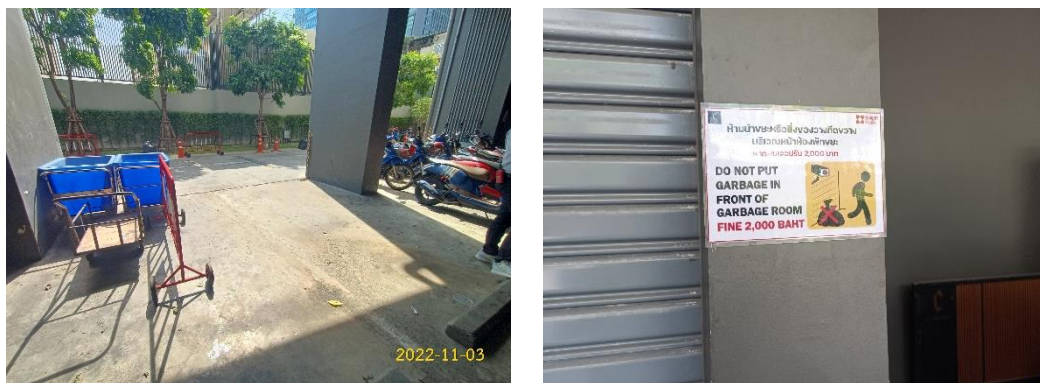
พื้นที่จัดรถเก็บขนมูลฝอย และแผ่นป้ายเตือนการกีดขวาง

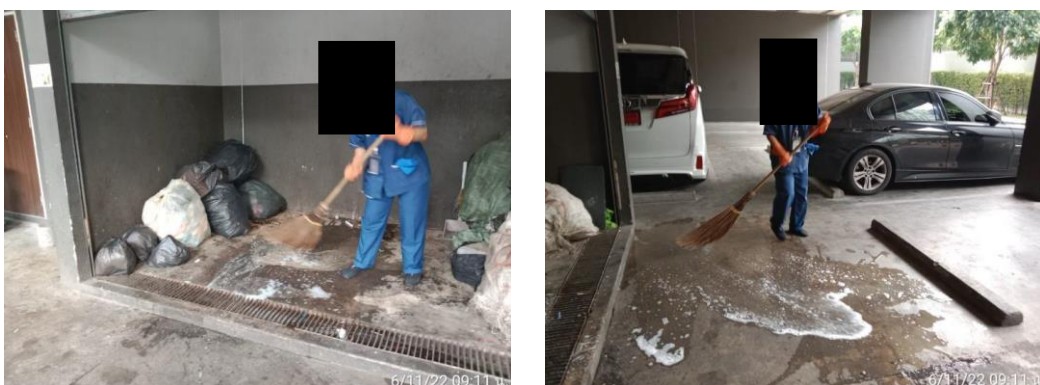
3.4 การจัดการมูลฝอย (ต่อ)	- ทำความสะอาดห้องพักมูลฝอยอย่างสม่ำเสมอสัปดาห์ละ 1 ครั้ง เพื่อป้องกันการเพาะตัวของเชื้อโรค	✓ - โครงการได้จัดให้เจ้าหน้าที่ของโครงการดำเนินการล้างทำความสะอาดห้องพักมูลฝอยประจำชั้นและห้องพักมูลฝอยรวมทันที ภายหลังการเก็บขนจากรถเก็บขยะของสำนักงานเขตวัฒนาแล้วเสร็จด้วยน้ำยาฆ่าเชื้อโรค เพื่อป้องกันกลิ่นเหม็นรบกวนผู้พักอาศัย	-	ภาพที่ 2.2-7 การบริหารจัดการขยะมูลฝอย

การทำความสะอาดห้องพักมูลฝอยรวม
