บทที่ 3

ผลการปฏิบัติตามมาตรการติดตามตรวจสอบผลกระทบสิ่งแวดล้อม

ตารางที่ 3 ผลการปฏิบัติตามมาตรการติดตามตรวจสอบคุณภาพสิ่งแวดล้อม โครงการประตุน้ำท่าทางงาม จังหวัดพิษณุโลก ในปี พ.ศ. 2565 (ระยะก่อสร้าง)

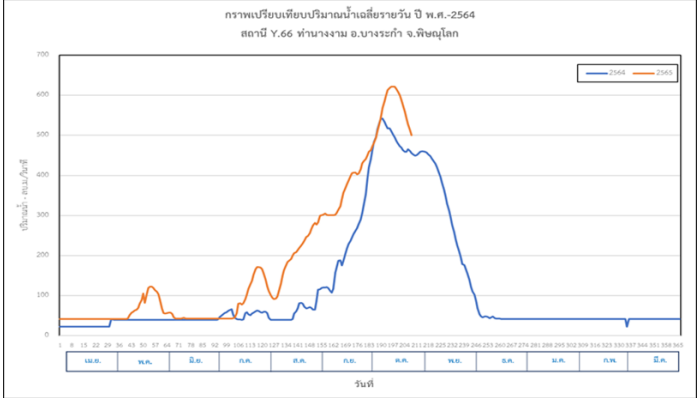
มาตรการติดตามตรวจสอบผลกระทบสิ่งแวดล้อม	รายละเอียดผลการปฏิบัติตามมาตรการ	ปัญหาและแนวทางแก้ไข
	<p>รูปที่ 3-3 กราฟเปรียบเทียบปริมาณน้ำท่าเฉลี่ยรายวันปี พ.ศ. 2564 – 2565 สถานีท่าทางงาม</p>

มาตรการติดตามตรวจสอบผลกระทบสิ่งแวดล้อม	รายละเอียดผลการปฏิบัติตามมาตรการ	ปัญหาและแนวทางแก้ไข
<p>1.11 อุทกวิทยาน้ำผิวดิน</p> <p>กรมชลประทานติดตั้งเสาตรวจวัดระดับน้ำจำนวน 3 แห่ง บริเวณด้านเหนือน้ำ ท้ายน้ำและที่ตั้งประตุน้ำ เพื่อบันทึกข้อมูลระดับน้ำและคำนวณปริมาณน้ำท่าที่ไหลผ่านประตุน้ำ โดยดำเนินการในปีสุดท้ายของระยะก่อสร้าง (ปีที่ 4)</p>	<p>ศูนย์อุทกวิทยาชลประทานภาคเหนือตอนล่าง กรมชลประทาน ดำเนินการตามแผนการติดตามตรวจสอบด้านอุทกวิทยาน้ำผิวดิน ดำเนินการตั้งแต่ปี 2564 ถึงปัจจุบัน โดยในปี 2565 มีการติดตั้งสถานีโทรมาตรวัดระดับน้ำอัตโนมัติ Y.66 จำนวน 1 สถานี บริเวณด้านเหนือน้ำเพื่อบันทึกข้อมูลระดับน้ำ และปริมาณน้ำท่า รายละเอียดดังหัวข้อที่ 5.2.1 แผนการติดตามตรวจสอบด้านอุทกวิทยาน้ำผิวดิน หน้า 5-53</p>   <p>รูปที่ 3-2 กราฟเปรียบเทียบระดับน้ำเฉลี่ยรายวันปี พ.ศ. 2564 – 2565 สถานีท่านางงามในแม่น้ำยม บ้านท่านางงาม อำเภอบางระกำ จังหวัดพิษณุโลก</p>	<p>สำหรับบริเวณท้ายน้ำ มีสถานี Y.16 ของศูนย์อุทกวิทยาชลประทานภาคเหนือตอนล่างเดิมอยู่แล้ว โดยสามารถนำข้อมูลมาตรวจสอบได้ จึงมิได้มีการติดตั้งสถานีท้ายน้ำเพิ่มเติม ซึ่งจะนำข้อมูลจากสถานีดังกล่าว มาใช้ในการตรวจสอบการเปลี่ยนแปลงของระดับน้ำ และปริมาณน้ำท่าในปีถัดไป และที่จุดที่ตั้งประตุน้ำท่านางงามยังจะดำเนินการติดตั้ง เมื่อโครงการก่อสร้างแล้วเสร็จ</p>
