ผลการปฏิบัติตามมาตรการป้องกันและ
แก้ไขผลกระทบสิ่งแวดล้อม

ผลการปฏิบัติตามมาตรการป้องกันและแก้ไขผลกระทบสิ่งแวดล้อม

ตารางที่ 2.2-1 มาตรการป้องกันและแก้ไขผลกระทบสิ่งแวดล้อมช่วงดำเนินการ โครงการ IDEO MORPH 38 CONDOMINIUM (ระยะดำเนินการ)

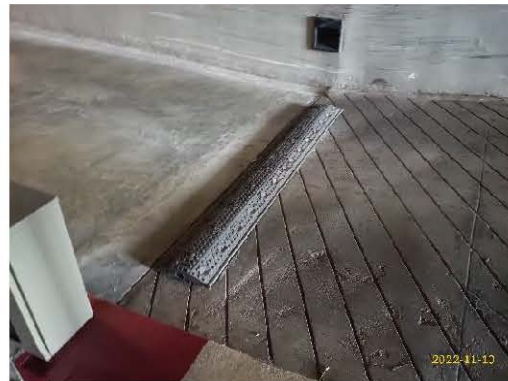
ถนนลดความเร็ว

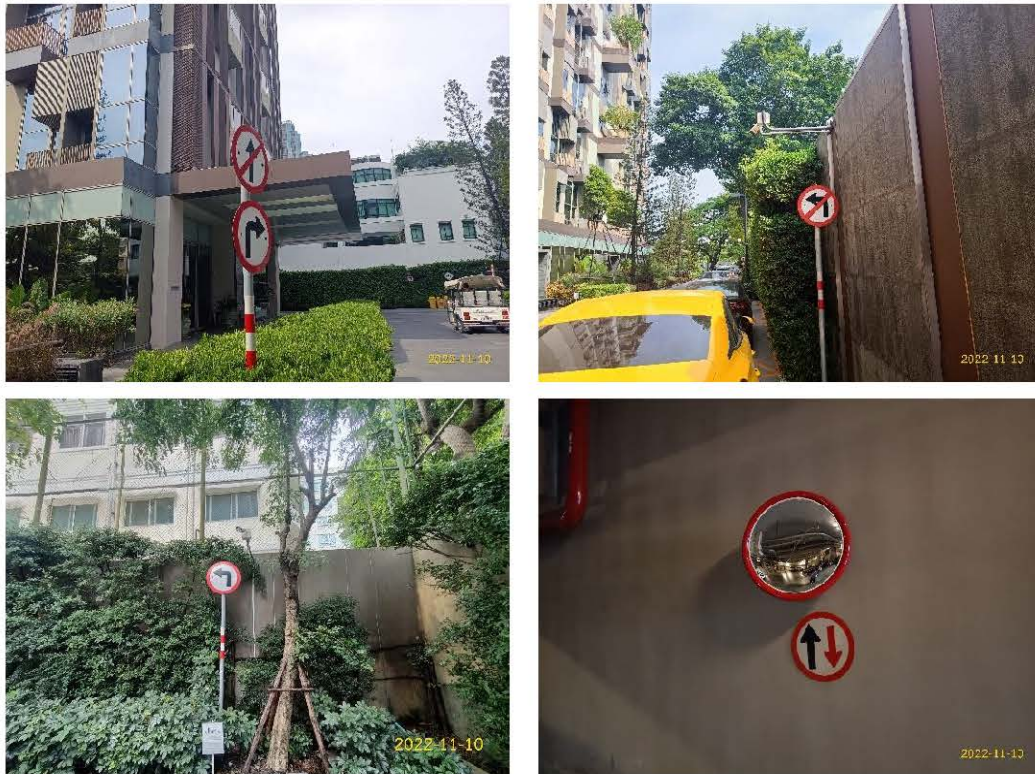
ป้าย “จราจร”

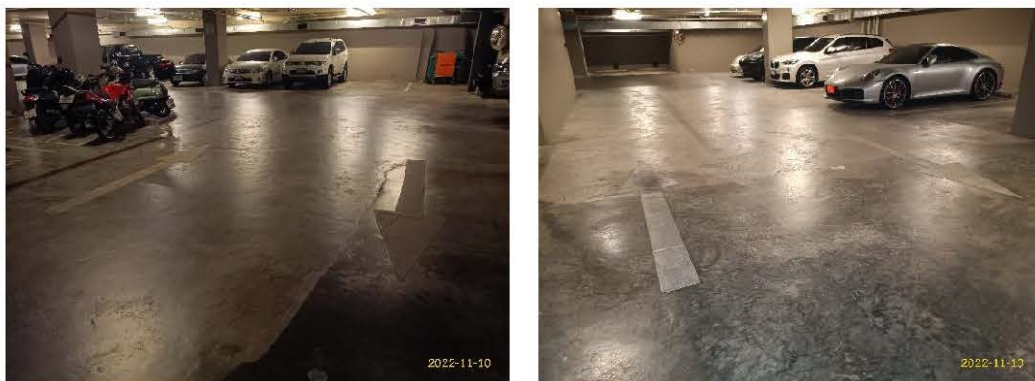
สัญลักษณ์จราจรบนพื้นทาง

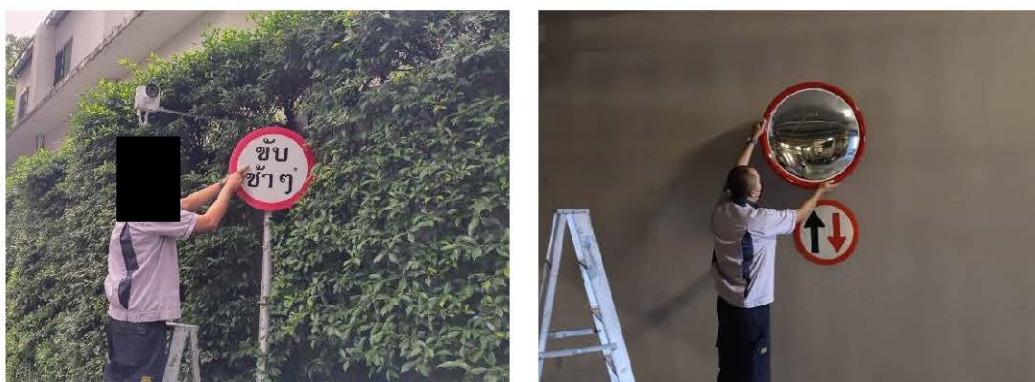
การบำรุงรักษาป้ายจราจร

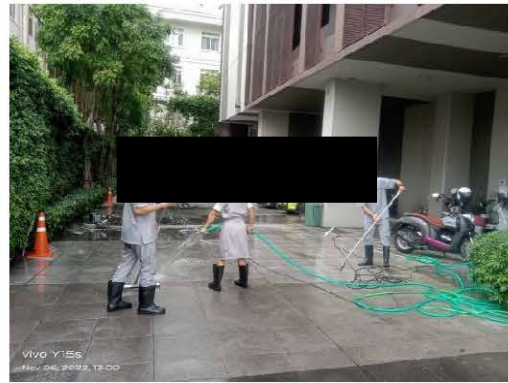
พนักงานฉีดล้างทำความสะอาดถนน

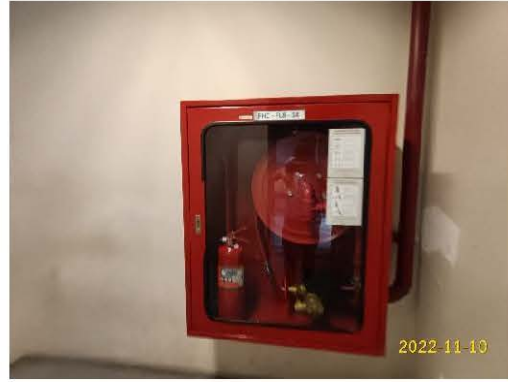
ตู้เก็บสายฉีดน้ำดับเพลิงพร้อมอุปกรณ์

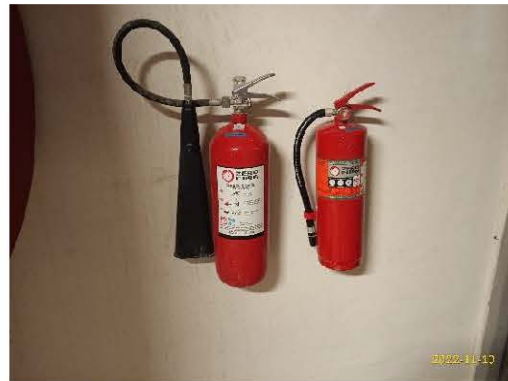
ถังดับเพลิง

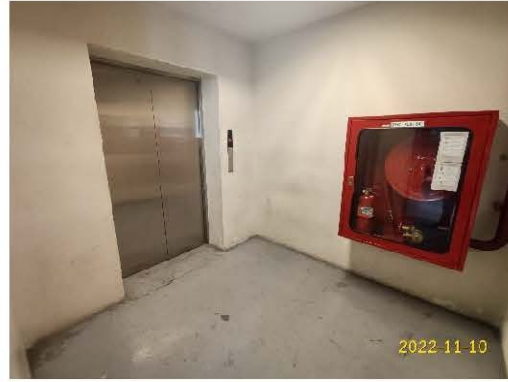
ลิฟต์ดับเพลิงอาคาร B

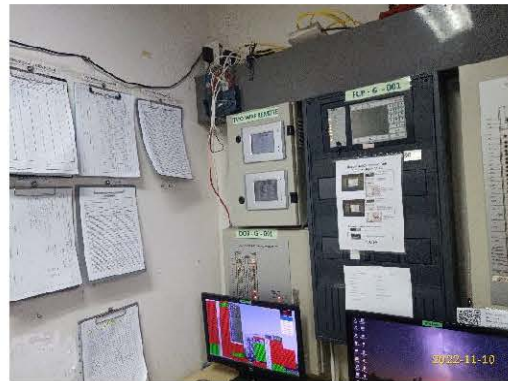
เครื่องตรวจจับควัน

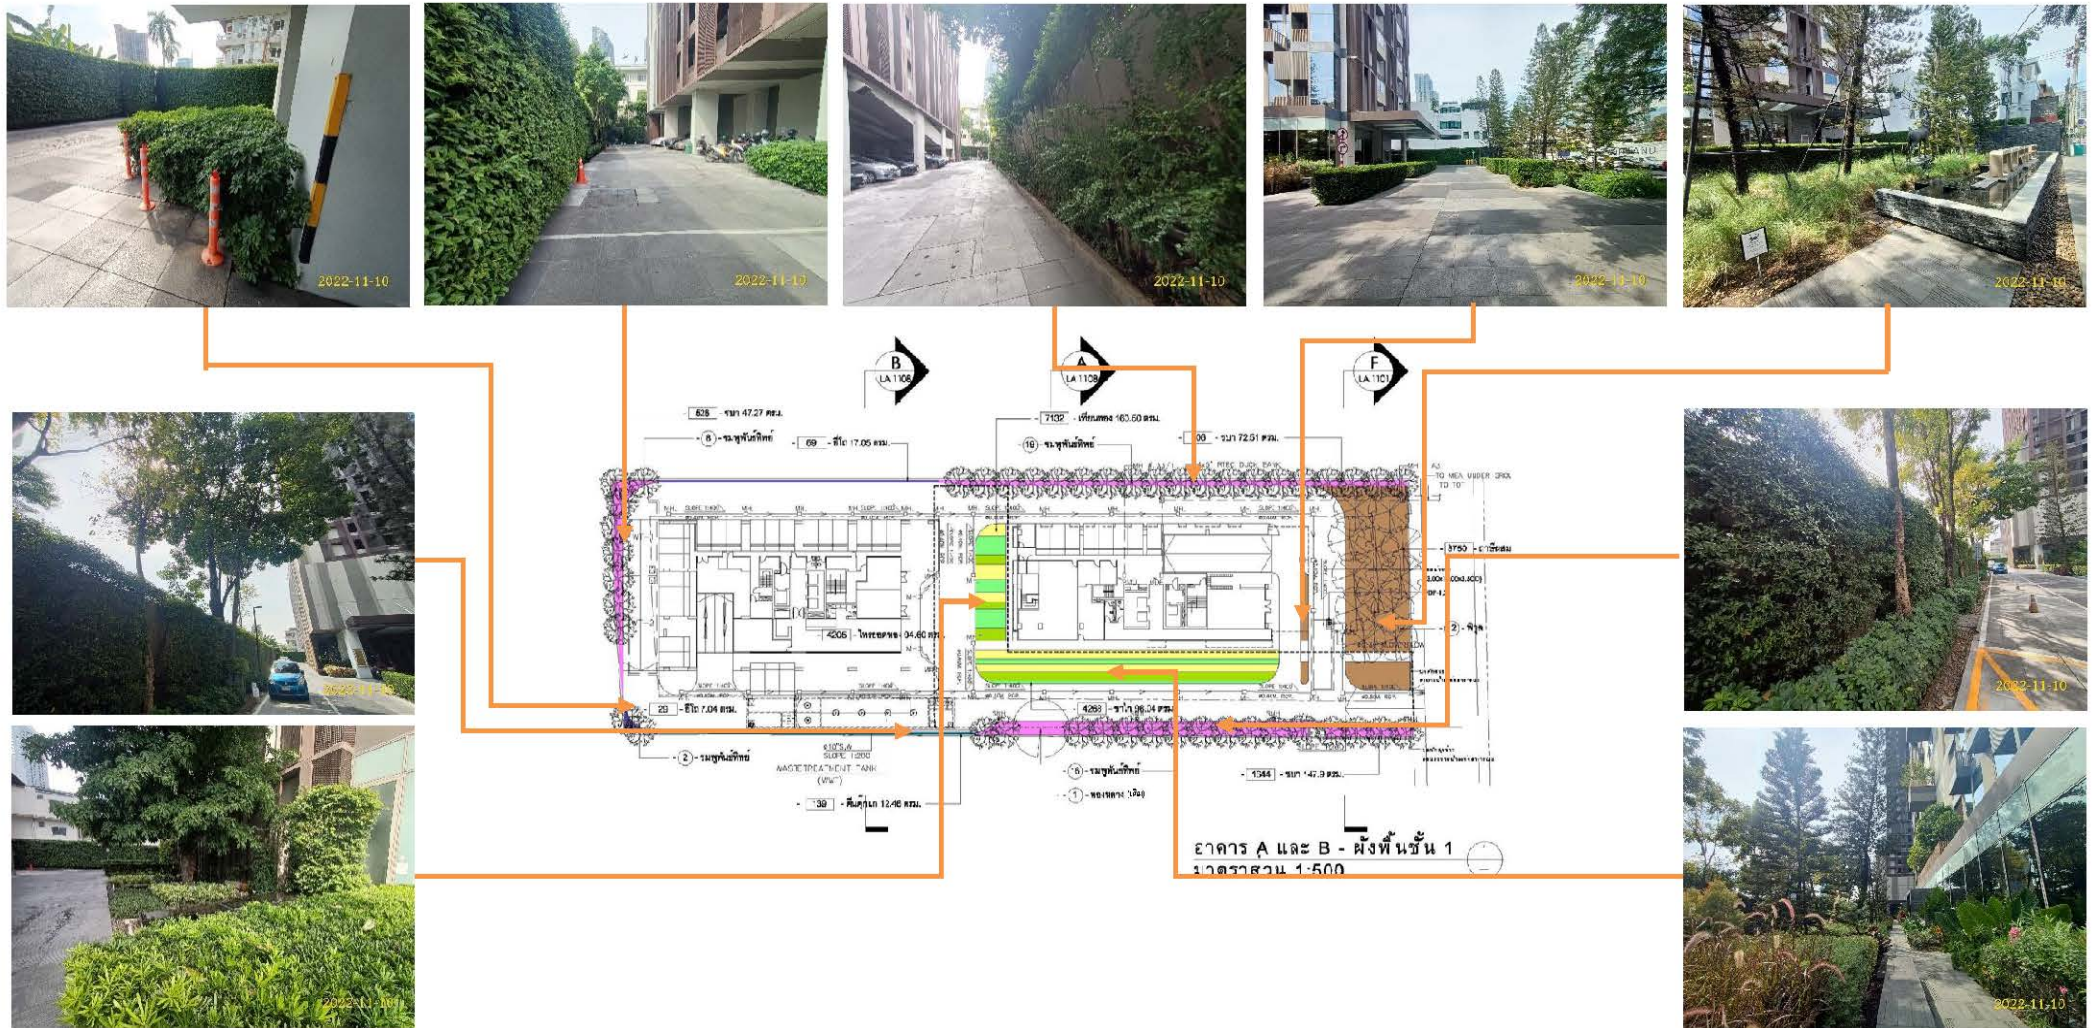
พื้นที่สีเขียวชั้นล่าง

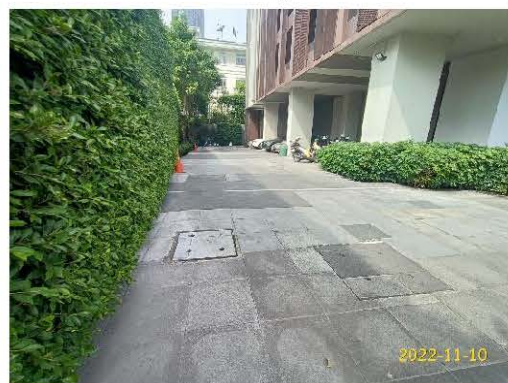
ตำแหน่งระบบบำบัดน้ำเสีย

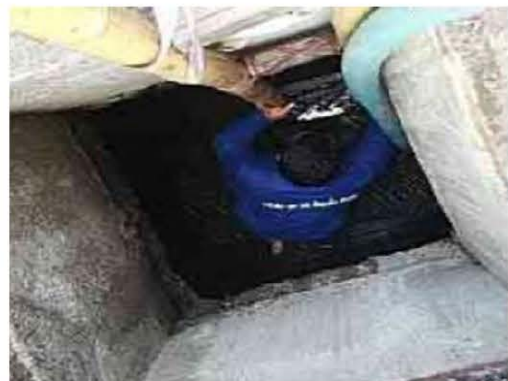
การสูบล้างก่อนระบบบำบัด

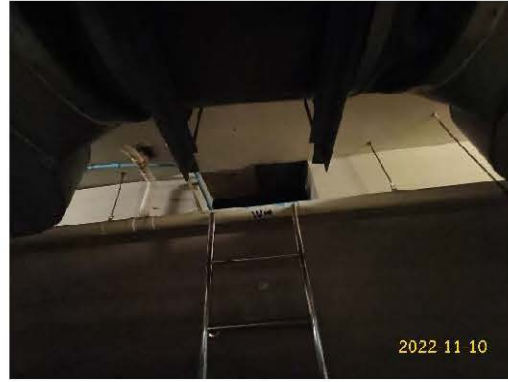
ถังเก็บน้ำใต้ดิน

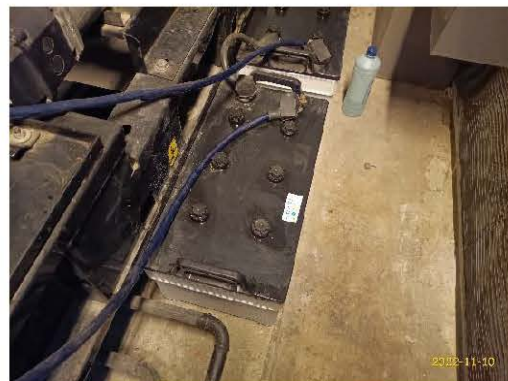
ระบบไฟฟ้าสำรอง

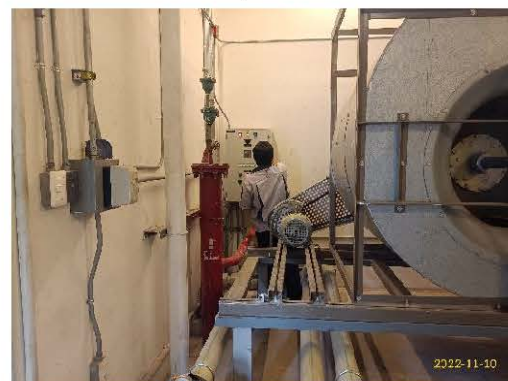
การตรวจสอบระบบระบายอากาศ
