### ผลการปฏิบัติตามมาตรการป้องกันและแก้ไขผลกระทบสิ่งแวดล้อม

โครงการ CONDOLETTE PIXEL SATHORN เป็นอาคารชุดพักอาศัย จำนวน 2 อาคาร ได้แก่ อาคาร A และ อาคาร B แต่ละอาคาร มีขนาดความสูง 8 ชั้น ความสูง 22.95 เมตร (ความสูงวัดถึงระดับพื้นชั้นดาดฟ้า) มีจำนวนห้องชุดพักอาศัย รวมทั้งสิ้น 346 ห้อง (แบ่งเป็น อาคาร A มีจำนวนห้องชุดพักอาศัย 117 ห้อง และอาคาร B มีจำนวนห้องชุดพักอาศัย 229 ห้อง) และอาคาร C (อาคารจอดรถยนต์) จำนวน 1 อาคาร ขนาดความสูง 22.5 เมตร (ความสูงวัดถึงระดับพื้นชั้นดาดฟ้า) ขนาดพื้นที่โครงการรวม 3-0-59.5 ไร่ หรือ 5,038 ตารางเมตร ปัจจุบันโครงการมีจำนวนห้องพักอาศัยจริง รวมทั้งสิ้น 345 ห้อง (แบ่งเป็นอาคาร A มีจำนวนห้องชุดพักอาศัย 116 ห้อง และอาคาร B มีจำนวนห้องชุดพักอาศัย 229 ห้อง) ในด้านคุณภาพสิ่งแวดล้อม โครงการฯ ได้จัดทำรายงานการประเมินผลกระทบสิ่งแวดล้อม และได้ผ่านการพิจารณาเห็นชอบรายงานฯ ตามหนังสือจากสำนักงานนโยบายและแผนทรัพยากรธรรมชาติและสิ่งแวดล้อม เลขที่ ทส.1009.5/11604 ลงวันที่ 2 ตุลาคม พ.ศ. 2556 โดยหนังสือเห็นชอบได้กำหนดมาตรการป้องกันและแก้ไขผลกระทบสิ่งแวดล้อมและมาตรการติดตามตรวจสอบผลกระทบสิ่งแวดล้อม เพื่อเป็นแนวทางให้โครงการปฏิบัติ รวมไปถึงเสนอรายงานผลการปฏิบัติตามมาตรการฯ ต่อหน่วยงานอนุญาต และหน่วยงานที่เกี่ยวข้อง รวมทั้งสำนักงานนโยบายและแผนทรัพยากรธรรมชาติและสิ่งแวดล้อม (สผ

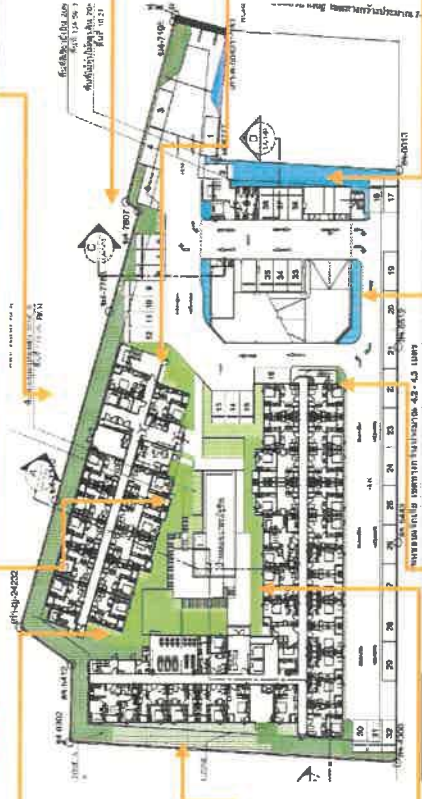
1.1 สภาพภูมิประเทศ	1. จัดให้มีรั้วรอบพื้นที่โครงการเพื่อกันขอบเขตพื้นที่และป้องกันการพังทลายของดินสู่พื้นที่ข้างเคียง	✓	- โครงการมีการจัดทำแนวรั้วรอบโครงการ เพื่อระบอบเขตและป้องกันการพังทลาย โดยมีการออกแบบตามหลักวิชาการที่เหมาะสม	ภาพที่ 2.2-1 พื้นที่สีเขียว

2. จัดให้มีการปลูกไม้ยืนต้น ไม้พุ่ม ไม้คลุมดิน ภายในโครงการ โดยเฉพาะบริเวณแนวเขตที่ดิน เพื่อให้พืชช่วยยึดหน้าดิน	✓	- โครงการมีการปลูกพรรณไม้ที่มีความสามารถในการยึดหน้าดินเป็นจำนวนมาก ซึ่งบริเวณดังกล่าวมีความเสี่ยงที่จะเกิดการพังทลายของหน้าดินมากที่สุด	ภาพที่ 2.2-1 พื้นที่สีเขียว

3. จัดให้มีพื้นที่สีเขียวภายในโครงการ ขนาดพื้นที่รวม 1,094.4 ตารางเมตร โดยปลูกพืชคลุมพื้นที่ว่างทั้งหมดเพื่อลดมลพิษทางอากาศ	✓	- โครงการจัดให้มีพื้นที่สีเขียวภายในโครงการอยู่ที่ชั้น 1 โดยมีการปลูกพรรณไม้ที่เหมาะสมในพื้นที่โครงการ	ภาพที่ 2.2-1 พื้นที่สีเขียว

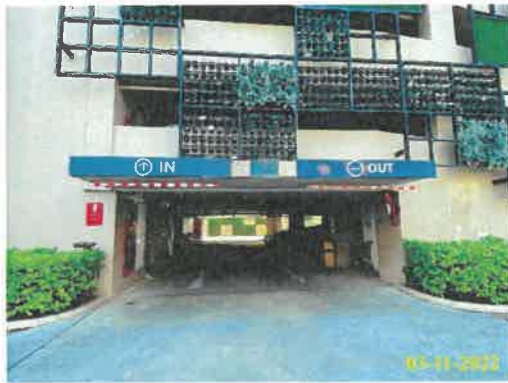
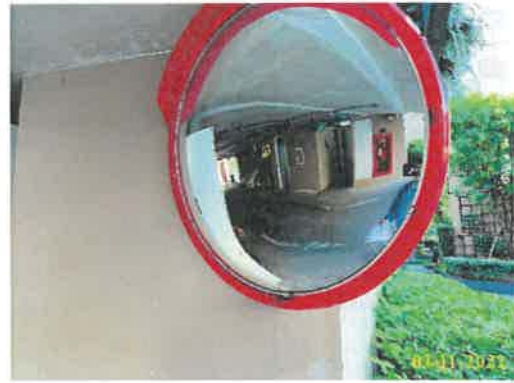
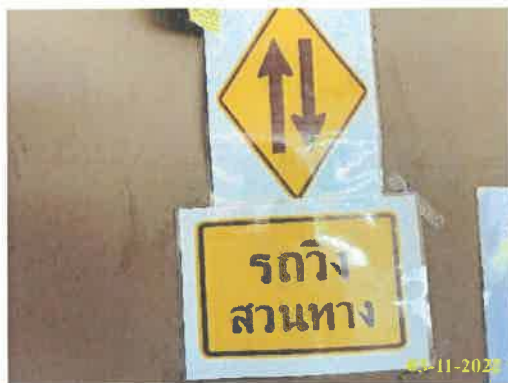
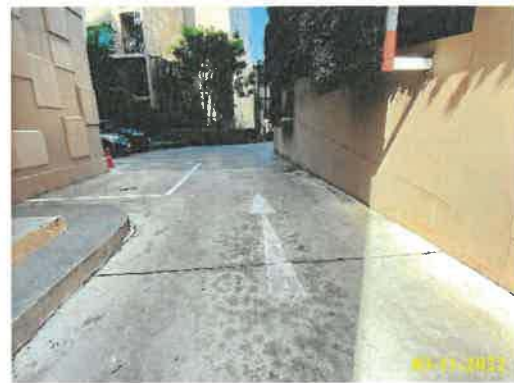
ป้ายสัญลักษณ์และทิศทางการจราจร  
ภาพที่ 2.2-2 ระบบการจราจรภายในโครงการ

4. จัดทำป้ายและสัญลักษณ์จราจรบนเส้นทางให้ชัดเจนและไม่ ก่อให้เกิดความสับสนของผู้ขับขี่ ทำให้การเคลื่อนตัวของรถใน โครงการ และบริเวณทางเข้า-ออกโครงการสามารถทำได้ง่ายดี และปลอดภัย	✓	- โครงการมีสัญลักษณ์จราจรบนเส้นทางและมีการดูแลบำรุงรักษา อย่างสม่ำเสมอ ประกอบกับมีเจ้าหน้าที่คอยอำนวยความสะดวก บริเวณทางเข้า-ออก และก่อนเข้าที่จอดรถในอาคาร ทำให้ การจราจรดำเนินไปอย่างมีประสิทธิภาพ	ภาพที่ 2.2-2 ระบบการ จราจรภายในโครงการ

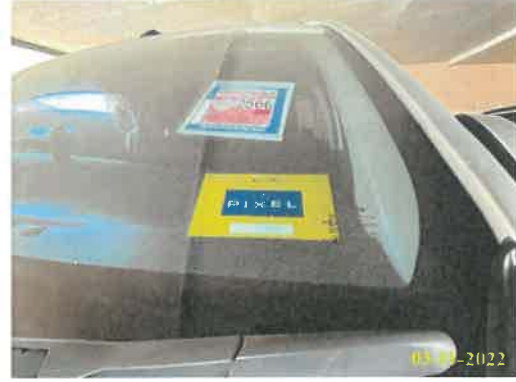
สติ๊กเกอร์ติดรถยนต์

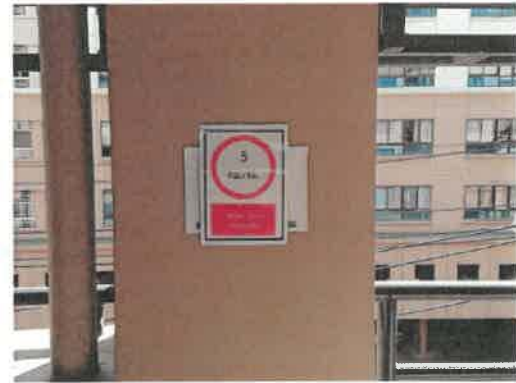
1.2 คุณภาพอากาศ	1. ควบคุมความเร็วของรถภายในโครงการ เช่น ป้ายจำกัดความเร็ว สัญญาณลดความเร็ว เพื่อไม่ให้เกิดการฟุ้งกระจายของฝุ่นบริเวณถนน	✓	- โครงการได้ติดตั้งป้ายจำกัดความเร็ว 5 กม./ชม.เพื่อจำกัดความเร็วของรถบริเวณเส้นทางโครงการและพื้นที่จอดรถภายในโครงการ	ภาพที่ 2.2-2 ระบบการจราจรภายในโครงการ

ป้ายจำกัดความเร็ว

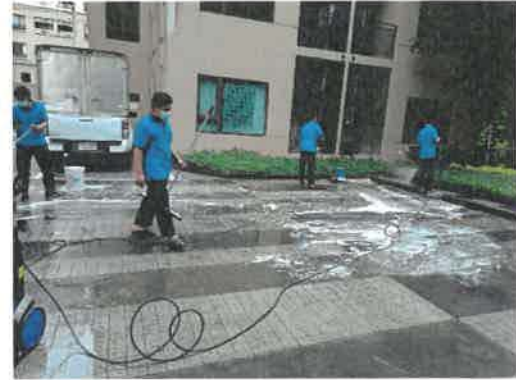
2. ดูแลรักษาความสะอาดถนนภายในโครงการ โดยฉีดล้างถนนเป็นประจำสม่ำเสมอ	✓	- โครงการจัดให้มีการทำความสะอาดบริเวณถนนภายในโครงการ โดยการใช้เครื่องฉีดน้ำ	ภาพที่ 2.2-3 การจัดการด้านสุขภาพอนามัย

การทำความสะอาดพื้นทางเดินภายนอกอาคาร

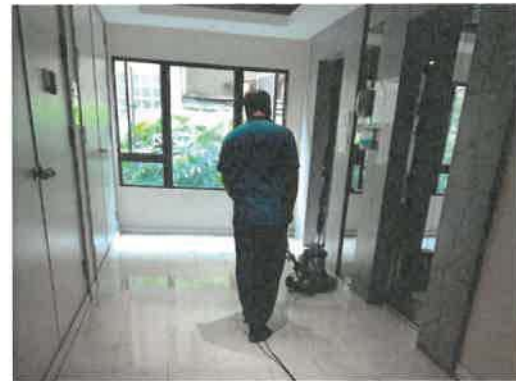
การทำความสะอาดพื้นทางเดินภายในอาคาร

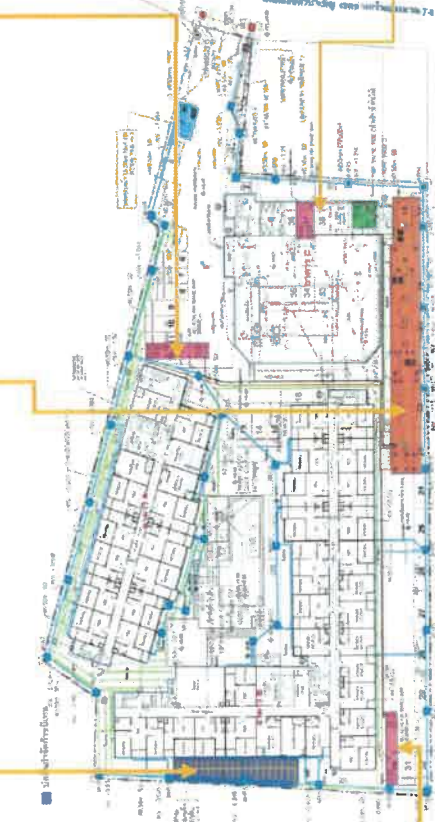
บ่อสูบน้ำเสีย อาคาร C

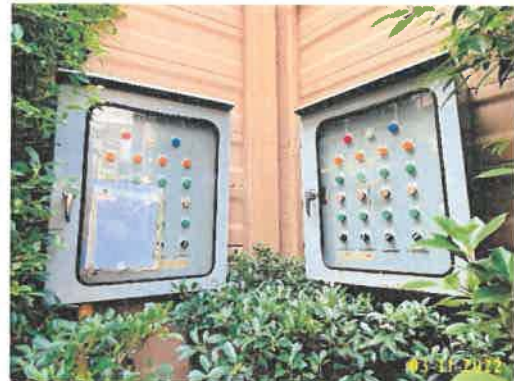
ตู้ควบคุมคุณภาพน้ำทิ้ง

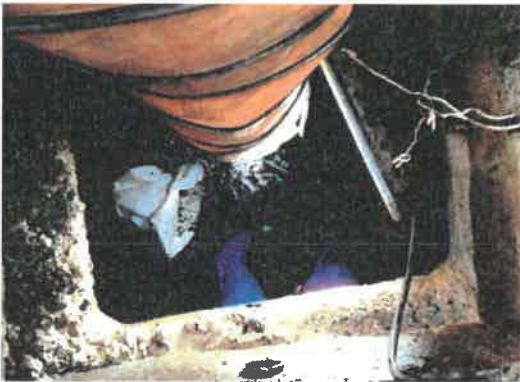
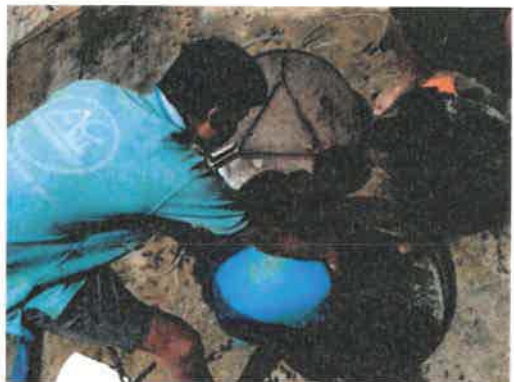
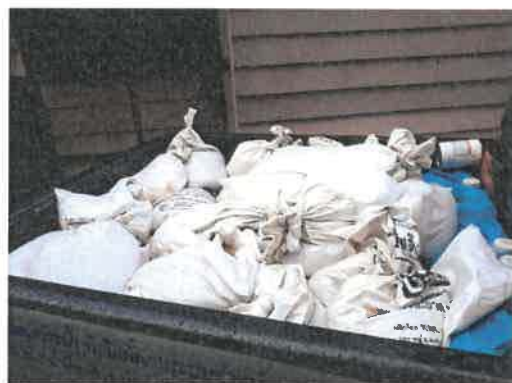
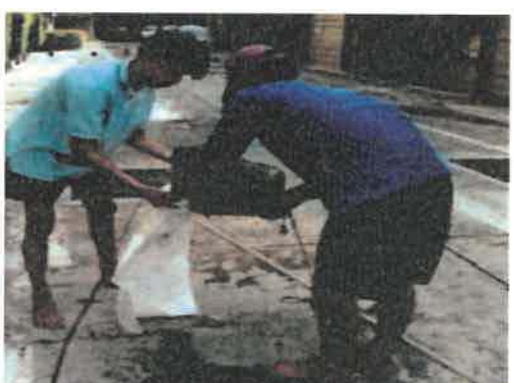
✓	- โครงการได้มอบหมายให้เจ้าหน้าที่ฝ่ายช่างซึ่งเป็นผู้รับผิดชอบการดูแลและความชำนาญชำนาญ คอยตรวจสอบดูแล บำรุงรักษาของระบบสาธารณูปโภคและระบบสุขาภิบาล ของโครงการ - โครงการได้ประสานงานให้รถสูบล้างถังของสำนักงานเขตยานนาวามาสูบล้างถังก่อนส่วนเกินไปกำจัด 1 ครั้ง/ปี เนื่องจากยังมีปริมาณตะกอนน้อยจึงมีการปรับเปลี่ยนช่วงการกำจัดตามความเหมาะสม	ภาพผนวก ค-1 Check Sheet ตรวจสอบบำรุงรักษา ระบบสาธารณูปโภค
		✓	- โครงการได้มอบหมายให้เจ้าหน้าที่ฝ่ายช่างซึ่งเป็นผู้รับผิดชอบการดูแลและความชำนาญชำนาญ คอยตรวจสอบดูแล บำรุงรักษาของระบบสาธารณูปโภคและระบบสุขาภิบาล ของโครงการ - โครงการได้ประสานงานให้รถสูบล้างถังของสำนักงานเขตยานนาวามาสูบล้างถังก่อนส่วนเกินไปกำจัด 1 ครั้ง/ปี เนื่องจากยังมีปริมาณตะกอนน้อยจึงมีการปรับเปลี่ยนช่วงการกำจัดตามความเหมาะสม	ภาพที่ 2.2-5 การจัดการน้ำเสียและสิ่งปฏิกูล
		✓	- ทางโครงการจัดให้มีเจ้าหน้าที่คอยตรวจสอบปริมาณไขมันบริเวณบ่อตกไขมันเป็นประจำ สำหรับความถี่ในการกำจัดนั้น ทางโครงการจะพิจารณาตามความเหมาะสมของปริมาณไขมันภายในบ่อเป็นหลัก	ภาพที่ 2.2-5 การจัดการน้ำเสียและสิ่งปฏิกูล

สับตะกอนและไขมัน

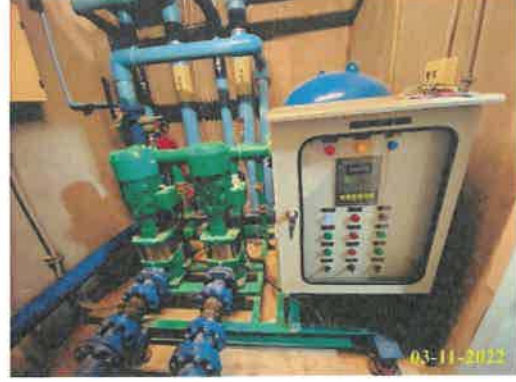
ถังสำรองน้ำ อาคาร A

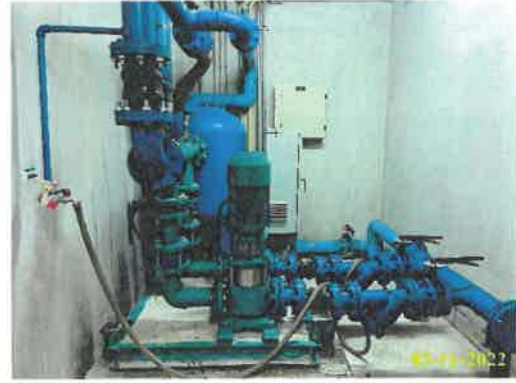
ถังสำรองน้ำ อาคาร B

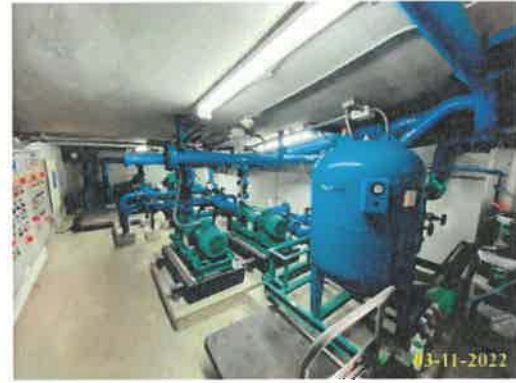
ถังสำรองน้ำ อาคาร C

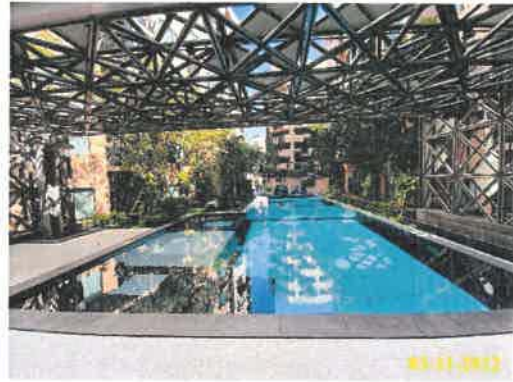
2) โครงสร้างและความปลอดภัยแลอุบัติเหตุการจมน้ำ	1. โครงสร้างของสระว่ายน้ำเป็นคอนกรีตเสริมเหล็ก มีความมั่นคงแข็งแรง น้ำซึมไม่ได้ ผงังเรียบร้อยในสภาพดี และทำความสะอาดง่าย 2. จัดให้มีรั้วระบายนํ้า มีฝานิโตรบสระว่ายน้ำ ความกว้าง 30-40 เซนติเมตร ไม่เป็นสนิม แข็งแรง ทำความสะอาดง่าย อยู่ในสภาพดี และไม่มีรั้วนํ้าออกจากราง 3. จัดให้มีอุปกรณ์ เครื่องมือสำหรับใช้ทำความสะอาดสระว่ายน้ำ ได้แก่ เครื่องดูดตะกอน แปรังขัดสระชนิดลวดทองเหลืองและพลาสติก รวมทั้งตะแกรงซ้อนวัสดุแขวนลอย 4. จัดให้มีที่ว่างสำหรับใช้เป็นทางเดินรอบสระว่ายน้ำ มีความกว้างไม่น้อยกว่า 1.20 เมตร ไม่ลื่น ไม่มีน้ำขังและทำความสะอาดง่าย 5. จัดให้มีป้ายบอกกระตบความลึกหรือเลขบอกต้วระตบความลึกที่สามารถมองเห็นได้ชัดเจน โดยมีตัวเลขแสดงความลึกเป็นระยะ ๑ อย่างน้อย 3 ระยะ	✓ ✓ ✓ ✓ ✕	- - - -	ภาพที่ 2.2-7 การบริหารจัดการสระว่ายน้ำ ภาพที่ 2.2-7 การบริหารจัดการสระว่ายน้ำ ภาพที่ 2.2-7 การบริหารจัดการสระว่ายน้ำ ภาพที่ 2.2-7 การบริหารจัดการสระว่ายน้ำ ภาพที่ 2.2-7 การบริหารจัดการสระว่ายน้ำ

โครงสร้างสระว่ายน้ำ

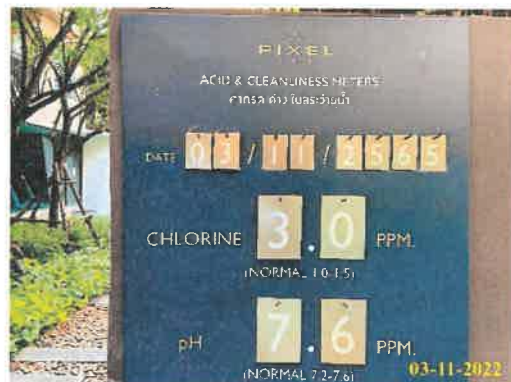
ป้ายแสดงผลการตรวจวัดค่า pH และคลอรีน

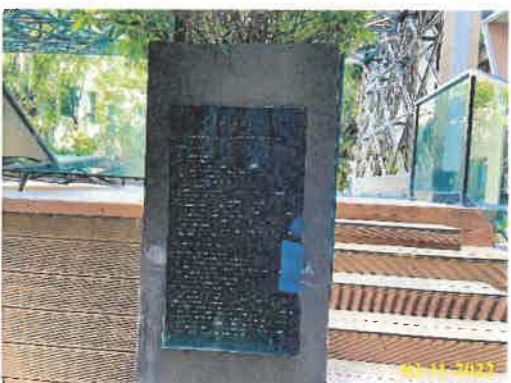
4. จัดให้มีป้ายแสดงกฎข้อปฏิบัติสำหรับผู้ใช้สระว่ายน้ำโดยมี ข้อความอย่างน้อย ดังนี้ - ต้องสวมชุดว่ายน้ำที่สะอาดในการลงใช้สระว่ายน้ำ - จำนวนสูงสุดผู้ใช้สระว่ายน้ำ - ต้องชำระล้างร่างกายก่อนลงใช้สระว่ายน้ำทุกครั้งและห้ามทำ สระว่ายน้ำสกปรก	✓	- โครงการจัดให้มีป้ายแสดงกฎข้อปฏิบัติสำหรับผู้ใช้สระว่ายน้ำ โดย ข้อมูลที่แสดงในป้ายดังกล่าวมีข้อความตรงตามที่มาตราการ กำหนด	ภาพที่ 2.2-7 การบริหาร จัดการสระว่ายน้ำ

ป้ายข้อปฏิบัติในการใช้สระว่ายน้ำ

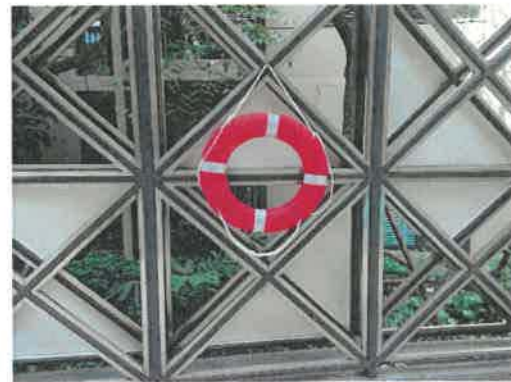
12. กำหนดให้ทำการตรวจสอบอุปกรณ์ประจำสระว่ายน้ำ เช่น ไม่ช่วยชีวิต ห่วงชูชีพ โฟมช่วยชีวิต ให้พร้อมใช้งานตลอดเวลา	✓	- เจ้าหน้าที่มีการตรวจสอบอุปกรณ์ช่วยชีวิตประจำสระว่ายน้ำให้สามารถใช้งานได้อย่างมีประสิทธิภาพอยู่เสมอ	ภาพที่ 2.2-7 การบริหารจัดการสระว่ายน้ำ

อุปกรณ์ช่วยชีวิตประจำสระว่ายน้ำ

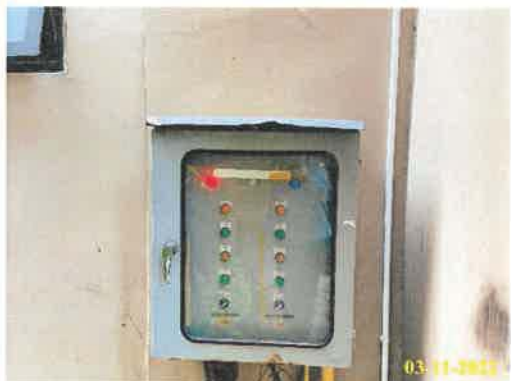
ตู้ควบคุมการระบายน้ำ

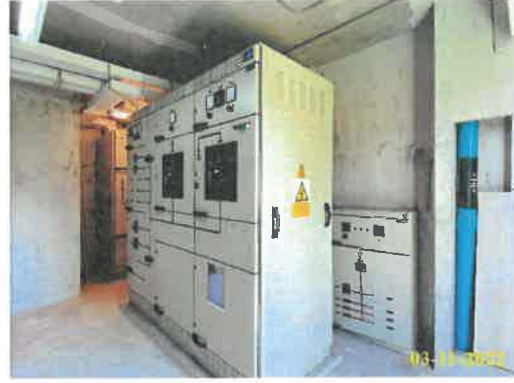
หม้อแปลงไฟฟ้า

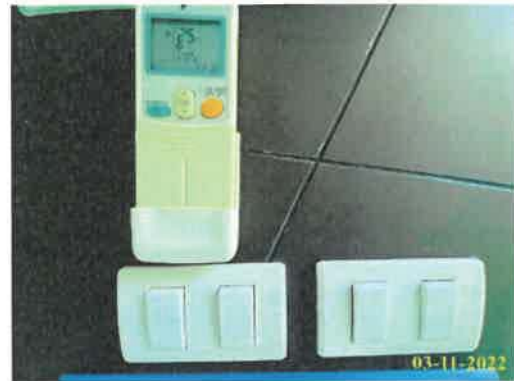
หลอดไฟชนิดประหยัดพลังงาน LED

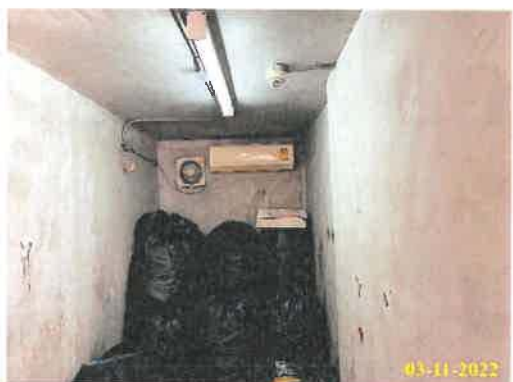
ห้องพักมูลฝอยรวม

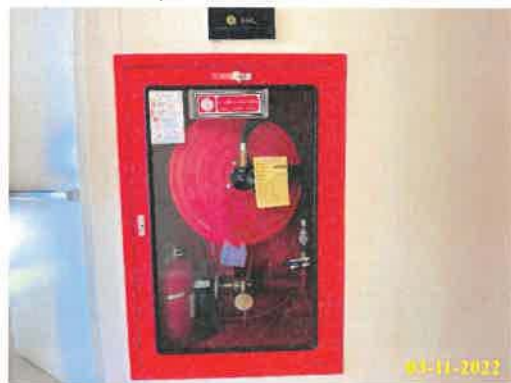
ตู้เก็บสายฉีดน้ำดับเพลิงและอุปกรณ์

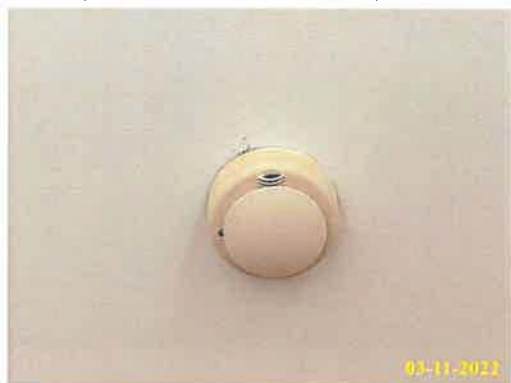
เครื่องตรวจจับควัน

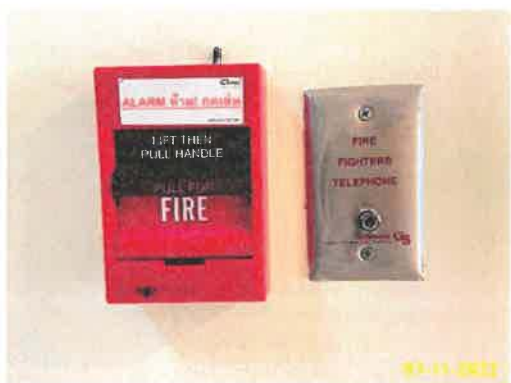
อุปกรณ์กดแจ้งเหตุและ Fire Telephone

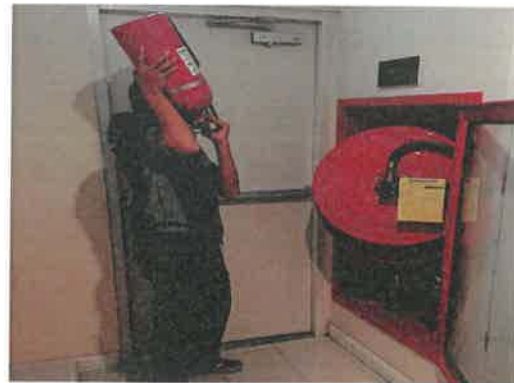
ตรวจสอบประสิทธิภาพการทำงานของระบบป้องกันอัคคีภัย
