บทที่ 2

ผลการปฏิบัติตามมาตรการป้องกันและแก้ไขผลกระทบสิ่งแวดล้อม

โครงการ KENSINGTON Kaset Campus ของนิติบุคคลอาคารชุด เคนซิงตัน เกษตร แคมปัส ตั้งอยู่ที่เลขที่ 2899 ถนนพหลโยธิน-วิภาวดี แขวงลาดยาว เขตจตุจักร กรุงเทพมหานคร ซึ่งเป็นอาคารคอนกรีตเสริมเหล็กขนาดความสูง 15 ชั้น จำนวน 2 อาคาร (อาคาร A และอาคาร B) และอาคารสโมสร ขนาดความสูง 3 ชั้น จำนวน 1 อาคาร ประกอบด้วยห้องชุดพักอาศัยจำนวน 448 ห้อง และห้องชุดเพื่อการพาณิชย์ (ร้านค้า) จำนวน 3 ห้อง รวมจำนวนห้องชุดทั้งสิ้น 451 ห้อง มีที่จอดรถยนต์ 160 คัน บนเนื้อที่ประมาณ 4-0-85 ไร่ หรือ 6,740 ตารางเมตร โครงการได้รับหนังสือเห็นชอบรายงาน EIA จากสำนักงานนโยบายและแผนทรัพยากรธรรมชาติตามหนังสือเลขที่ ทส 1009.5/1510 ลงวันที่ 7 กุมภาพันธ์ พ.ศ. 2560 (ภาคผนวก ก) ทั้งนี้ ตามหนังสือฉบับดังกล่าวได้กำหนดให้ทางโครงการต้องเสนอรายงานผลการปฏิบัติตามมาตรการป้องกันและแก้ไขผลกระทบสิ่งแวดล้อม และมาตรการตรวจสอบคุณภาพสิ่งแวดล้อมต่อหน่วยงานที่เกี่ยวข้องเพื่อพิจารณาทุก 6 เดือน

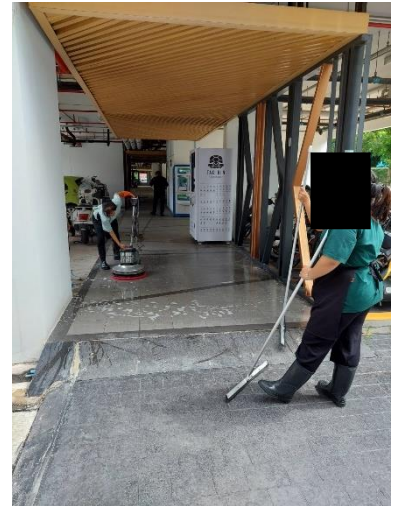
การทำความสะอาดพื้นที่โดยทั่วไป และทางเดินภายในอาคาร

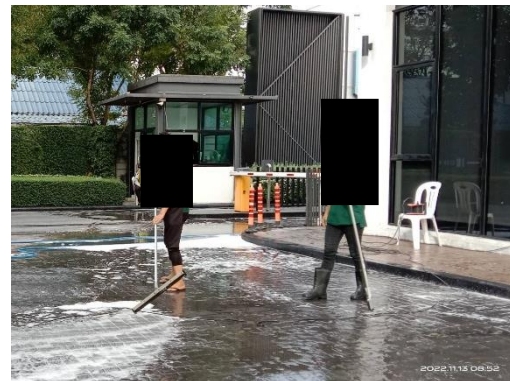
การทำความสะอาดถนน

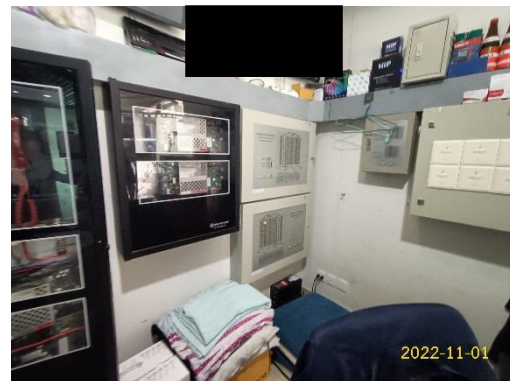
แผงควบคุมระบบแจ้งเหตุอัคคีภัย

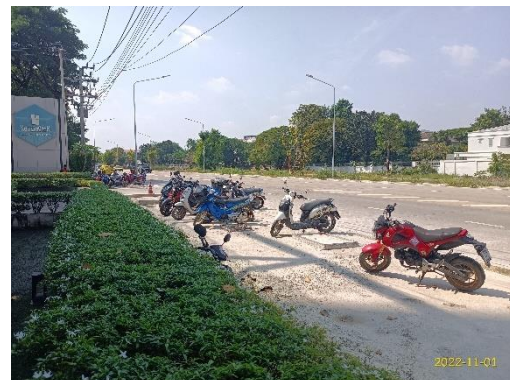
ถนนด้านหน้าโครงการที่มีการก่อสร้าง

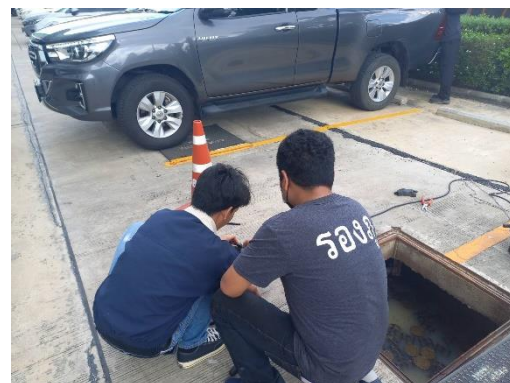
การบำรุงรักษาระบบบำบัดน้ำเสีย

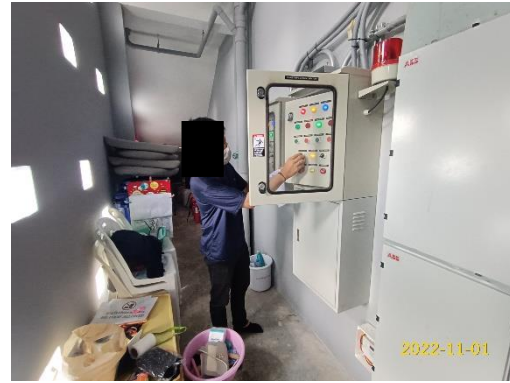
การตรวจสอบระบบระบายน้ำ

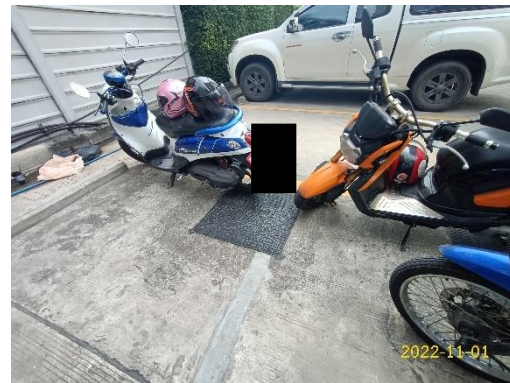
ที่ตั้งบ่อหนองน้ำ
