บทที่ 2 ผลการดำเนินการตามมาตรการป้องกันและแก้ไขผลกระทบสิ่งแวดล้อม

ตารางที่ 2.1-1 ผลการดำเนินการตามมาตรการป้องกันและแก้ไขผลกระทบสิ่งแวดล้อมทั่วไป

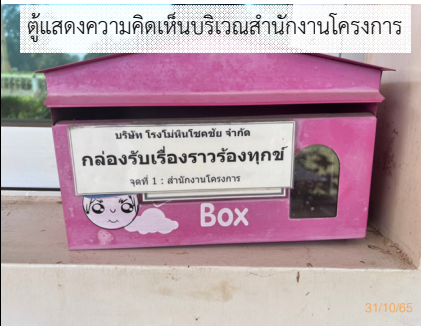
<p>ตู้แสดงความคิดเห็นบริเวณสำนักงานโครงการ</p> <p>31/10/65</p>
<p>2. หากได้รับการร้องเรียนจากประชาชนที่อาศัยอยู่ในบริเวณใกล้เคียงว่าได้รับความเดือดร้อนรำคาญจากการดำเนินโครงการ หรือสาธารณสุขประโยชน์ได้รับความเสียหาย กรมอุตสาหกรรมพื้นฐานและการเหมืองแร่หรือสำนักงานนโยบายและแผนทรัพยากรธรรมชาติและสิ่งแวดล้อม ได้ตรวจสอบแล้วพบว่าผู้ถือประทานบัตรไม่ปฏิบัติตามมาตรการป้องกันและแก้ไขผลกระทบสิ่งแวดล้อมที่กำหนด จะต้องหยุดการทำเหมืองแล้วแก้ไขเหตุแห่งความเดือดร้อนให้เสร็จสิ้นก่อนที่จะดำเนินการต่อไป</p>	<p>- การดำเนินงานที่ผ่านมา ยังไม่มีเรื่องร้องเรียนจากประชาชน อย่างไรก็ตามหากมีการร้องเรียนหรือแสดงความคิดเห็นจากประชาชนที่อาศัยอยู่ใกล้พื้นที่โครงการ ทางบริษัทฯ ยินดีรับฟังปัญหาที่อาจเกิดขึ้นเพื่อนำมาปรับปรุงแก้ไขการดำเนินงานให้ดียิ่งขึ้นต่อไป</p>	- ไม่มี	-

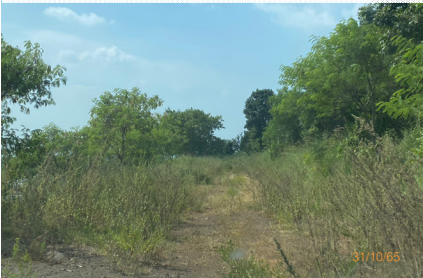
เงื่อนไขตามมาตรการ	ผลการปฏิบัติตามมาตรการ	ปัญหา อุปสรรคที่ไม่สามารถปฏิบัติตามมาตรการและแนวทางแก้ไข	ภาพประกอบมาตรการ
<p>1. สภาพภูมิประเทศ</p> <p>1.1 กำหนดขอบเขตพื้นที่บริเวณที่จะทำการปรับระดับให้มีความเหมาะสมต่อการใช้งาน เพื่อรองรับกิจกรรมตามแผนผังทำเหมืองและกำหนดพื้นที่เว้นการทำเหมืองระยะไม่น้อยกว่า 10 ม. รอบพื้นที่โครงการให้รักษาสภาพภูมิประเทศเดิมไว้ และกำหนดให้ปลูกต้นไม้เสริมเพื่อเป็น Buffer Zone</p>	<p>- โครงการกำหนดขอบเขตการทำเหมืองแต่ละช่วงปีตามแผนผังการทำเหมืองอย่างเคร่งครัด โดยปัจจุบันหน้าเหมืองของโครงการอยู่ในพื้นที่ประทานบัตรที่ 28722/15528</p> <p>- กำหนดแนวเว้นการทำเหมืองในระยะไม่น้อยกว่า 10 ม. จากขอบแปลงด้านทิศเหนือและทิศใต้ สำหรับทางทิศตะวันออกกำหนดแนวเว้นการทำเหมืองในระยะ 50 ม. จากถนนสาธารณะ โดยบริเวณพื้นที่ที่ไม่เกี่ยวข้องกับการทำเหมืองจะรักษาสภาพภูมิประเทศเดิมไว้ และปลูกต้นไม้เสริมเพื่อเป็น Buffer Zone</p> <p>- ประทานบัตรที่ 28834/16141 ทางโครงการได้เว้นพื้นที่ไม่ทำเหมืองจากขอบแปลงประทานบัตรในระยะไม่น้อยกว่า 10 ม. และเว้นพื้นที่ไม่ทำเหมืองในระยะไม่น้อยกว่า 50 ม. จากทางสาธารณประโยชน์ทางด้านทิศตะวันตกเฉียงใต้ นอกจากนั้นยังคงรักษาสภาพภูมิประเทศเดิมไว้ในพื้นที่ที่ยังไม่มีการทำเหมือง</p>	<p>- ไม่มี</p>	<p>พื้นที่เว้นการทำเหมืองในระยะ 10 ม. ทางทิศเหนือ</p>

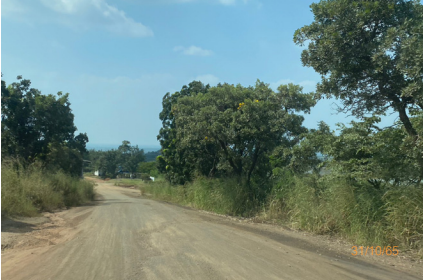
<p>พื้นที่เว้นการทำเหมืองในระยะ 10 ม. ทางทิศใต้</p>

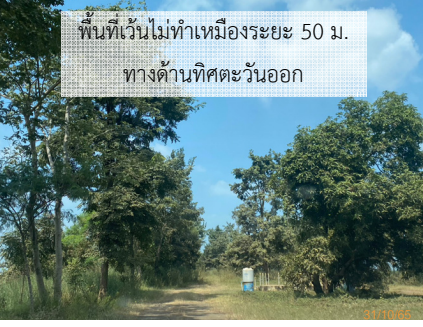
<p>พื้นที่เว้นไม่ทำเหมืองระยะ 50 ม. ทางด้านทิศตะวันออก</p>

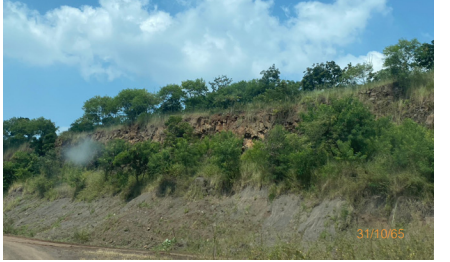
เงื่อนไขตามมาตรการ	ผลการปฏิบัติตามมาตรการ	ปัญหา อุปสรรคที่ไม่สามารถปฏิบัติ ตามมาตรการและแนวทางแก้ไข	ภาพประกอบมาตรการ
1.3 ปลุกต้นไม้ยืนต้นโตเร็ว ซึ่งลักษณะโครงสร้างโดยทั่วไปมีเรือนยอด 3 ชั้น เรือนยอดชั้นบน ได้แก่ ต้นสาธร ต้นเต็ง และต้นรัง เรือนยอดชั้นรอง ได้แก่ กระจับปี่ เทพา และพญาสัตบรรณ เรือนยอดชั้นไม้พุ่ม ได้แก่ โคกกระออม และปอกระเจาฝักกลม ส่วนไม้พื้นล่างปลูกหญ้าแฝกเพื่อลดผลกระทบด้านทัศนียภาพบริเวณพื้นที่โครงการ รวมทั้งช่วยลดผลกระทบด้านฝุ่น เสียง และการปลิวกระเด็นของหิน และลดการพังทลายของหน้าดิน	- ทางโครงการได้ปลุกต้นไม้ประจำถิ่น สะเดาอินทนิลน้ำเพกา และยูคาลิปตัสบนคันทำนบดินเพื่อช่วยบดบังทัศนียภาพและลดการฟุ้งกระจายของฝุ่นละอองออกสู่ภายนอกพื้นที่โครงการ ตามเส้นทางขนส่งแร่ภายใน-ภายนอกโครงการและบริเวณโอบล้อมหินของโครงการและปล่อยให้พืชคลุมดินขึ้นปกคลุม เพื่อป้องกันการพังทลายของหน้าดิน สามารถช่วยลดผลกระทบด้านทัศนียภาพ โดยทางโครงการจะดำเนินการปลูกหญ้าแฝกเพิ่มเติม	- ไม่มี	<p>แนวต้นไม้ทางด้านทิศตะวันออกตามแนวเส้นทางขนส่งแร่ภายนอกโครงการ</p>   <p>แนวต้นไม้บริเวณแนวชั้นบันไดที่ผ่านการทำเหมือง</p>

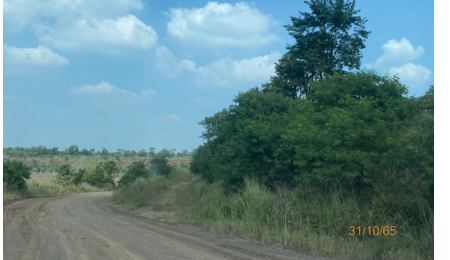
<p>แนวต้นไม้บริเวณเส้นทางขนส่งแร่ภายในโครงการ</p>

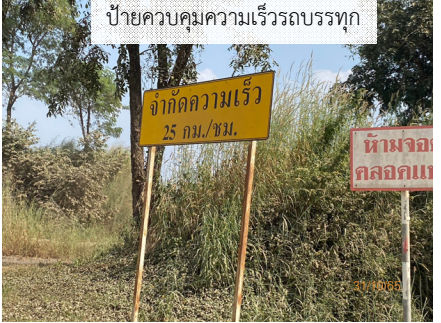
เงื่อนไขตามมาตรการ	ผลการปฏิบัติตามมาตรการ	ปัญหา อุปสรรคที่ไม่สามารถปฏิบัติตามมาตรการและแนวทางแก้ไข	ภาพประกอบมาตรการ
2.2 จัดทำป้ายจำกัดความเร็วของรถบรรทุกแร่ ให้ใช้ความเร็วไม่เกิน 25 กม./ชม. ในช่วงที่เป็นถนนลูกรังและในช่วงที่ผ่านชุมชน และในการขนส่งแร่ให้ใช้ผ้าใบปิดคลุมกระบะรถบรรทุกให้มิดชิด	- มีป้ายควบคุมความเร็วของรถบรรทุกไม่เกิน 25 กม./ชม. ติดตั้งไว้บริเวณริมเส้นทางขนส่งแร่ และขอความร่วมมือคนขับรถบรรทุกแร่ปิดคลุมกระบะให้มิดชิดตลอดการขนส่งแร่ กำหนดหลักเกณฑ์ด้านความปลอดภัยสำหรับการขนส่งแร่ และจัดทำป้ายแสดงหลักเกณฑ์ด้านความปลอดภัยสำหรับการขนส่งแร่ รวมทั้งกำชับให้พนักงานขับรถบรรทุกปฏิบัติตามอย่างเคร่งครัด	- ไม่มี	<p>ป้ายควบคุมความเร็วรถบรรทุก</p>

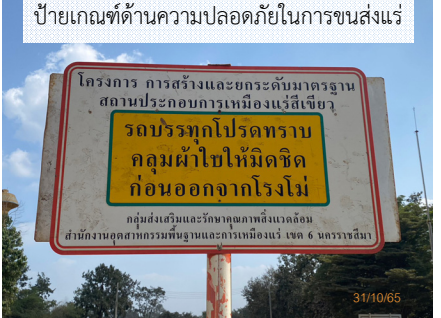
<p>ป้ายเกณฑ์ด้านความปลอดภัยในการขนส่งแร่</p>

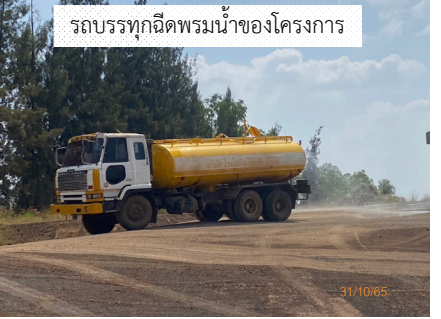
2.3 ฉีดพรมน้ำบนเส้นทางขนส่งแร่ช่วงที่เป็นถนนลูกรัง โดยในฤดูร้อนและฤดูหนาวให้ฉีดพรมประมาณ 3-4 ครั้ง/วัน ส่วนในฤดูฝนฉีดพรมน้ำวันละ 1 ครั้ง	- ฉีดพรมน้ำบริเวณเส้นทางขนส่งแร่ภายในพื้นที่โครงการ เส้นทางเข้า-ออกพื้นที่โครงการ และถนนสาธารณะนอกพื้นที่โครงการ ความถี่ในการฉีดพรมน้ำประมาณ 3-4 ครั้งต่อวัน หรือพิจารณาตามสภาพอากาศในแต่ละวัน	- ไม่มี	<p>รถบรรทุกฉีดพรมน้ำของโครงการ</p>

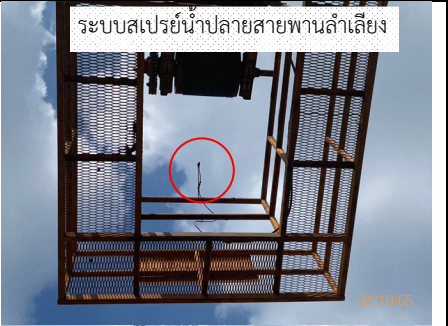
เงื่อนไขตามมาตรการ	ผลการปฏิบัติตามมาตรการ	ปัญหา อุปสรรคที่ไม่สามารถปฏิบัติ ตามมาตรการและแนวทางแก้ไข	ภาพประกอบมาตรการ
			<div>ระบบสเปรย์น้ำปลายสายพานลำเลียง</div>

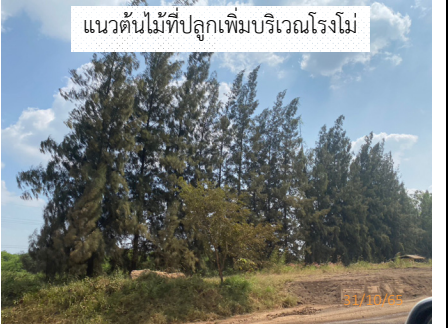
<div>แนวต้นไม้ที่ปลูกเพิ่มบริเวณโรงโม่</div>

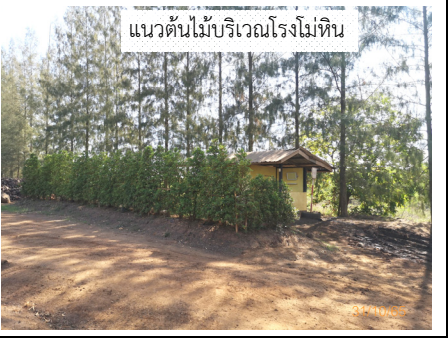
<div>แนวต้นไม้บริเวณโรงโม่หิน</div>

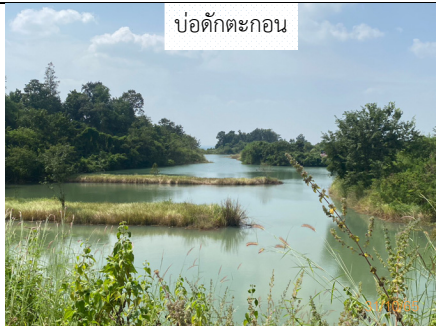
4. อุทกวิทยา และคุณภาพน้ำ 4.1 จัดสร้างบ่อดักตะกอน จำนวน 2 บ่อ “บ1” และ “บ2” ขนาดบ่อละ 10x10 ม. ความลึก 1 ม. ความจุ รวม 200 ลบ.ม. และปรับปรุงบ่อเหมืองเก่าให้มีขนาด ประมาณ 14 ไร่ ลึก 10 ม. เพื่อรองรับน้ำฝนที่ไหลบ่า ภายในโครงการ	- จัดสร้างบ่อดักตะกอน โดยบ่อดักตะกอน มีขนาด มีขนาดกว้าง 50 ม. ยาว 200 ม.ลึก 10 ม.พร้อมทั้ง ได้ปรับปรุงบ่อเหมืองเก่าของโครงการเพื่อเป็นจุด รองรับน้ำฝนภายในพื้นที่โครงการ โดยบ่อดัก ตะกอนและบ่อเหมืองเก่าของโครงการนั้นสามารถ รองรับน้ำฝนที่ไหลบ่าจากพื้นที่โครงการได้อย่าง เพียงพอ	- ไม่มี	<div>บ่อดักตะกอน</div>

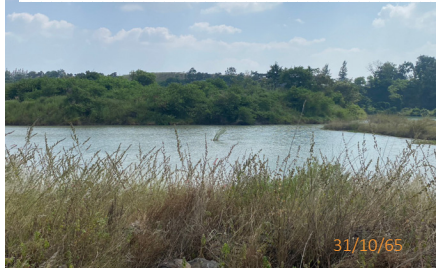
<div>บ่อเหมืองเก่าของโครงการที่ปรับปรุงเป็นบ่อรับน้ำ</div>

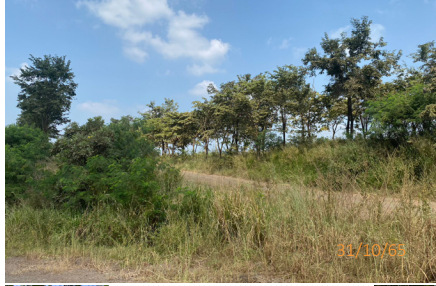
เงื่อนไขตามมาตรการ	ผลการปฏิบัติตามมาตรการ	ปัญหา อุปสรรคที่ไม่สามารถปฏิบัติ ตามมาตรการและแนวทางแก้ไข	ภาพประกอบมาตรการ
4.2 จัดสร้างคันทำนบและร่องระบายน้ำเพิ่มเติมบริเวณทางด้านทิศตะวันตกของพื้นที่และปลูกต้นไม้เสริมบริเวณคันดินทำนบ โดยขนาดคันทำนบดินฐานกว้าง 8 ม. สูง 2 ม. คันทำนบกว้าง 2 ม. ด้านในของคันทำนบมีขนาดของความกว้างร่องระบายน้ำ 1 ม. ลึก 1 ม. และด้านบนกว้าง 2 ม.	<ul style="list-style-type: none"> - จัดสร้างคันทำนบดินทางทิศตะวันออกและทิศเหนือของพื้นที่โครงการ และปลูกต้นไม้บนคันทำนบดินทางด้านทิศตะวันออกแล้ว พร้อมทั้งจัดสร้างคูระบายน้ำทางด้านทิศใต้ของพื้นที่โครงการ - สำหรับพื้นที่โครงการทางด้านทิศตะวันตกนั้นทางโครงการอยู่ระหว่างดำเนินการเตรียมพื้นที่สำหรับการทำเหมืองในช่วงต่อไป อย่างไรก็ตาม ทางโครงการจะจัดสร้างคันทำนบดินเพิ่มเติมทางด้านทิศตะวันตก และปลูกต้นไม้บนคันทำนบดิน 	- ไม่มี	<p>คันทำนบดินด้านทิศตะวันออกของพื้นที่โครงการ</p>

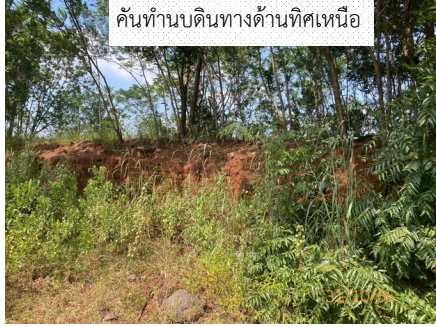
<p>คันทำนบดินทางด้านทิศเหนือ</p>

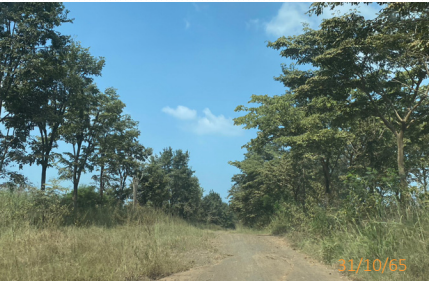
<p>แนวเวนพื้นที่ไม่ทำเหมือง 50 ม. ทางทิศตะวันออก</p>

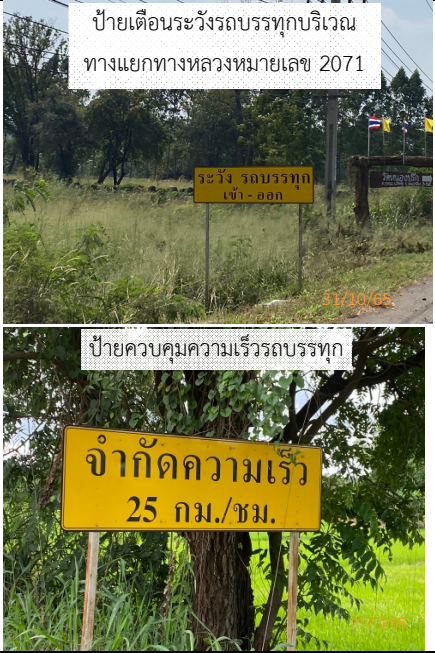
<p>ป้ายเตือนระวางรถบรรทุกทุกบริเวณ ทางแยกทางหลวงหมายเลข 2071</p> <p>ป้ายควบคุมความเร็วรถบรรทุก</p> <p>จำกัดความเร็ว 25 กม./ชม.</p>

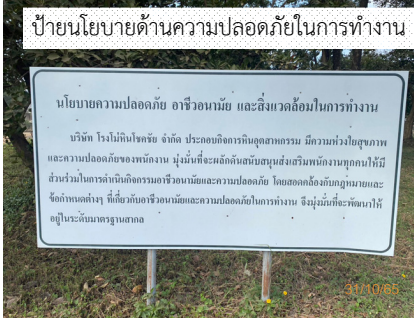
เงื่อนไขตามมาตรการ	ผลการปฏิบัติตามมาตรการ	ปัญหา อุปสรรคที่ไม่สามารถปฏิบัติ ตามมาตรการและแนวทางแก้ไข	ภาพประกอบมาตรการ
	ในการไต่ยินแพทย์แนะนำให้ฝ้าระวังโดยการ หลีกเลี่ยงการสัมผัสเสียงดังใช้อุปกรณ์ป้องกันทุกครั้ง ถ้าต้องสัมผัสกับเสียงดัง และตรวจสอบสภาพการไต่ ยินอย่างน้อยปีละ 1 ครั้ง ผลตรวจสุขภาพแสดงดัง เอกสารแนบ 7		
10.9 จัดทำป้ายนโยบายด้านความปลอดภัย และ นโยบายด้านสิ่งแวดล้อม ป้ายเตือนระวังพลัดตกบ่อ เหมือง และป้ายมาตรการด้านสิ่งแวดล้อมบริเวณ พื้นที่โครงการ	- มีป้ายนโยบายด้านความปลอดภัย และนโยบาย ด้านสิ่งแวดล้อม ป้ายเตือนระวังพลัดตกบ่อเหมือง โดยติดตั้งไว้บริเวณพื้นที่โครงการ และดูแลรักษาให้มี สภาพที่ดีเสมอ	- ไม่มี	<div><p>ป้ายนโยบายด้านความปลอดภัยในการทำงาน</p>

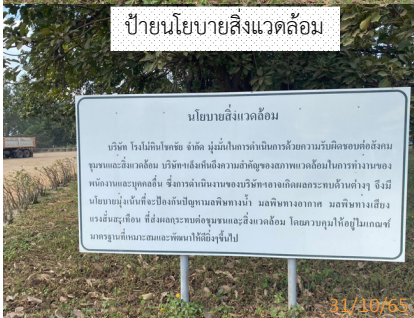
<p>ป้ายนโยบายสิ่งแวดล้อม</p>

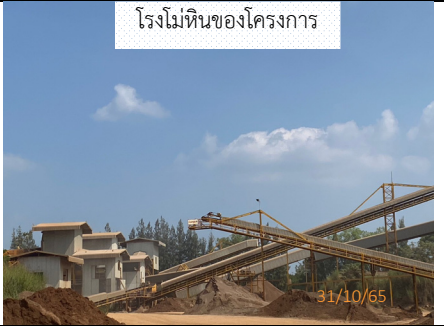
<p>โรงโม่หินของโครงการ</p>

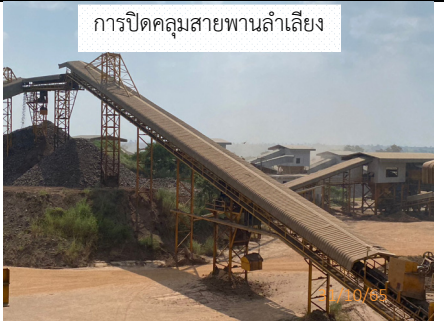
<p>การปิดคลุมสายพานลำเลียง</p>

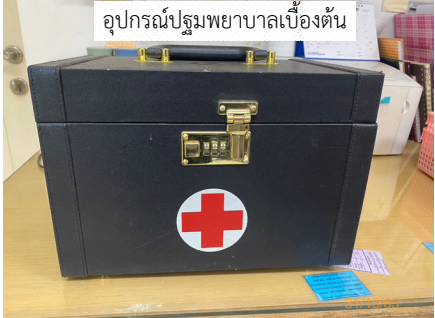
<p>อุปกรณ์ปฐมพยาบาลเบื้องต้น</p>

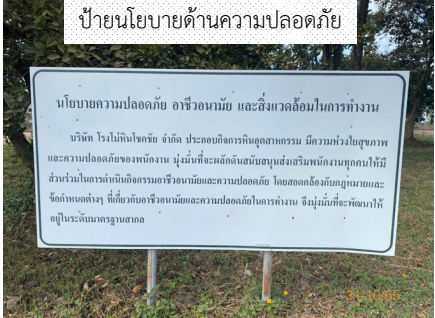
<p>ป้ายนโยบายด้านความปลอดภัย</p>

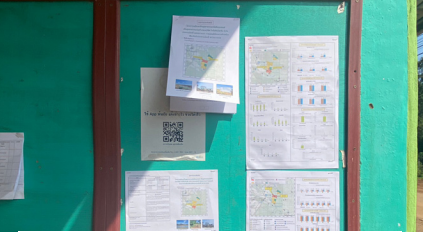
<p data-bbox="1637 587 2063 673">ป้ายประชาสัมพันธ์ผลการติดตามตรวจสอบ ผลกระทบสิ่งแวดล้อมบ้านตะแลง ม.11</p>
