บทที่ 2

ผลการปฏิบัติตามมาตรการป้องกันและแก้ไขผลกระทบสิ่งแวดล้อม และมาตรการติดตามตรวจสอบผลกระทบสิ่งแวดล้อม

ผลการตรวจสอบการปฏิบัติตามมาตรการป้องกันและแก้ไขผลกระทบสิ่งแวดล้อม ตามที่ระบุไว้ในหนังสือแจ้งผลการพิจารณารายงานการวิเคราะห์ผลกระทบสิ่งแวดล้อม โครงการเหมืองแร่หินอุตสาหกรรมชนิดหินปูนและหินแกรนิต เพื่ออุตสาหกรรมก่อสร้าง คำขอประทานบัตรที่ 1/2555 ของบริษัท น.วาสิกิจ จำกัด ตั้งอยู่ที่ตำบลเหมือง อำเภอเมืองชลบุรี จังหวัดชลบุรี ตามหนังสือ ทส 1009.2/15323 ลงวันที่ 23 ธันวาคม 2556 ปัจจุบันได้รับอนุญาตเป็นประทานบัตรที่ 33191/16103 รายละเอียดดังตารางที่ 2-1 ถึง ตารางที่ 2-3

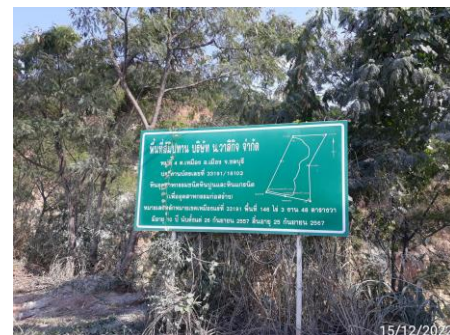
มาตรการป้องกันและแก้ไข ผลกระทบสิ่งแวดล้อม	ผลการปฏิบัติตามมาตรการฯ	ปัญหา อุปสรรค ที่ไม่สามารถปฏิบัติ ตามมาตรการ และแนวทางแก้ไข	ภาพประกอบ
2. จัดทำป้ายแสดงขอบเขตพื้นที่โครงการและ ขอบเขตการทำเหมือง บริเวณโครงการเพื่อให้ ต่อการตรวจสอบพื้นที่และการปฏิบัติงานบริเวณ โครงการ โดยบริเวณแนวกั้นเขตพื้นที่ไม่ทำเหมือง ให้จัดทำเสาคอนกรีต เหล็ก หรือวัสดุอื่นๆ ตาม ความเหมาะสม	- ได้จัดทำป้ายแสดงแนวเขตพื้นที่โครงการ และ รายละเอียดอื่นๆ เกี่ยวกับโครงการ เช่น ชื่อผู้ถือ ประทานบัตร เลขที่ประทานบัตร ขนาดพื้นที่ ขอบเขต พื้นที่ รวมทั้งอายุประทานบัตร เป็นต้น ซึ่งได้ติดตั้งไว้ บริเวณภายในพื้นที่ประทานบัตร	- ไม่มี

ป้ายแสดงขอบเขตพื้นที่โครงการ

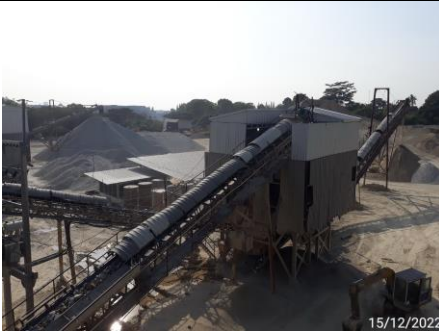
6. โรงโม่หินของโครงการ ต้องมีการบำรุงรักษาระบบป้องกันและกำจัดฝุ่นให้มีประสิทธิภาพที่ดีอยู่เสมอพร้อมทั้งปิดคลุมอุปกรณ์ที่กำเนิดฝุ่นและติดตั้งระบบสเปรย์ที่จุดกำเนิดฝุ่นต่างๆ ให้เป็นไปตามประกาศกรมอุตสาหกรรมพื้นฐานและการเหมืองแร่ เรื่อง ให้โรงโม่บดหรือย่อยหิน มีระบบป้องกันผลกระทบสิ่งแวดล้อม เช่น การปิดคลุมอาคารโรงโม่หิน การปิดคลุมสายพานลำเลียง การติดตั้งระบบสเปรย์ตามจุดต่างๆ เป็นต้น	- โรงโม่หินของโครงการมีระบบป้องกันผลกระทบสิ่งแวดล้อมที่เป็นไปตามประกาศกรมอุตสาหกรรมพื้นฐานและการเหมืองแร่ เรื่อง ให้โรงโม่บดหรือย่อยหิน มีระบบป้องกันผลกระทบสิ่งแวดล้อม เช่น การปิดคลุมอาคารโรงโม่หิน การปิดคลุมสายพานลำเลียง การติดตั้งระบบสเปรย์ตามจุดต่างๆ เป็นต้น	- ไม่มี	  <p>การปิดคลุมอาคารโรงโม่หิน</p>

<p>การปิดคลุมสายพานลำเลียง</p>

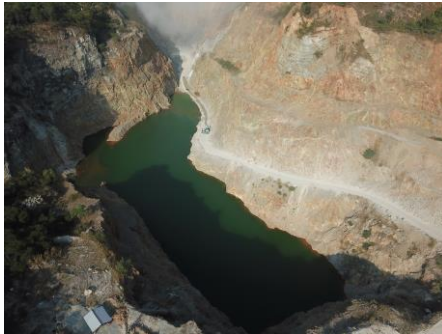
มาตรการป้องกันและแก้ไข ผลกระทบสิ่งแวดล้อม	ผลการปฏิบัติตามมาตรการฯ	ปัญหา อุปสรรค ที่ไม่สามารถปฏิบัติ ตามมาตรการ และแนวทางแก้ไข	ภาพประกอบ
4) อุทกวิทยา และคุณภาพน้ำ 1. จัดสร้างบ่อดักตะกอนโดยปรับขุมเหมืองภายใน โครงการ เพื่อรองรับน้ำฝนที่ไหลบ่าภายใน โครงการในแต่ละช่วงการทำเหมือง	- ได้จัดให้ขุมเหมืองเก่าภายในพื้นที่โครงการเป็นบ่อรับ น้ำ (Sump) เพื่อรองรับน้ำฝนไหลบ่าภายในพื้นที่ โครงการ	- ไม่มี

<p>บ่อรับน้ำ (Sump) ภายในโครงการ</p>

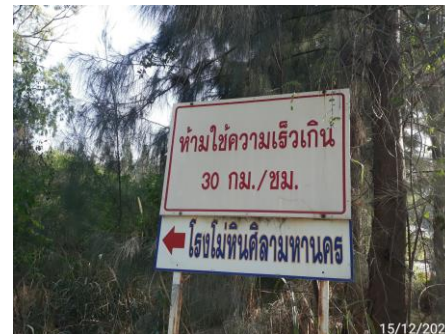
6) คมนาคม 1. จัดทำป้ายเตือนภัยให้ระวางรถบรรทุกและป้าย จำกัดความเร็วรถ บริเวณทางแยกและเขตชุมชน บริเวณเส้นทางขนส่งแร่ก่อนออกสู่ทางหลวง หมายเลข 3144 และก่อนถึงทางเข้า-ออก โครงการ โดยมีระยะห่างด้านละ 50, 100 และ 200 ม.	- ได้มีการจัดทำป้ายจำกัดความเร็วไม่เกิน 30 กิโลเมตร/ ชั่วโมง โดยติดตั้งไว้บริเวณริมเส้นทางขนส่งแร่ช่วงก่อน ถึงทางหลวงหมายเลข 3144 รวมทั้งป้ายเตือน อันตรายรถบรรทุกเข้า-ออก บริเวณริมทางหลวง หมายเลข 3144 ก่อนถึงทางแยกเข้าโครงการ	- ไม่มี

<p>ป้ายจำกัดความเร็วไม่เกิน 30 กม./ชม.</p>

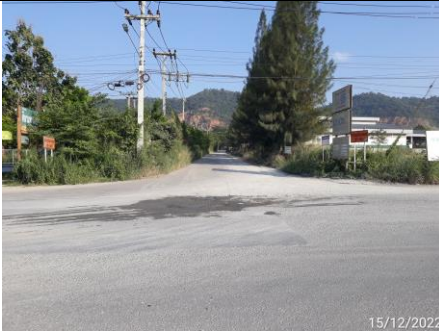
มาตรการป้องกันและแก้ไข ผลกระทบสิ่งแวดล้อม	ผลการปฏิบัติตามมาตรการฯ	ปัญหา อุปสรรค ที่ไม่สามารถปฏิบัติ ตามมาตรการ และแนวทางแก้ไข	ภาพประกอบ
2. ปรับปรุงเส้นทางขนส่งแร่ก่อนออกทางหลวง หมายเลข 3144 ให้สามารถใช้งานได้ดี และ ปรับปรุงให้เป็นถนนลาดยางเพิ่มอีก 0.6 กม.	- เส้นทางขนส่งแร่ช่วงก่อนออกสู่ทางหลวงหมายเลข 3144 ปัจจุบันมีสภาพเป็นถนนคอนกรีต สามารถใช้ งานได้ดี มีการฉีดพรมน้ำเป็นประจำ	- ไม่มี

<p>ถนนคอนกรีตช่วงก่อนออกสู่ทางหลวง หมายเลข 3144</p>

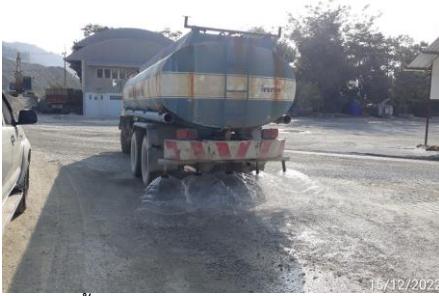
<p>การฉีดน้ำล้างถนนช่วงทางเข้า-ออก เป็นประจำ</p>

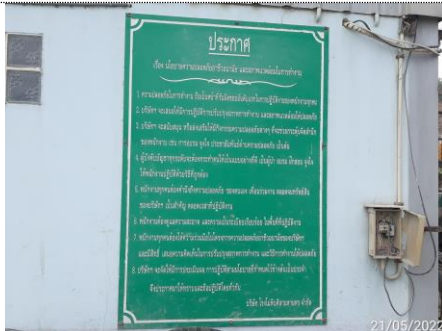
3. จัดทำป้ายนโยบายด้านความปลอดภัยและนโยบายด้านสิ่งแวดล้อมบริเวณพื้นที่โครงการ	- โครงการได้ดำเนินการจัดทำป้ายนโยบายสิ่งแวดล้อมแล้วแล้ว โดยติดตั้งไว้บริเวณอาคารสำนักงานภายในพื้นที่โครงการ	- ไม่มี

<p>ป้ายนโยบายด้านความปลอดภัยภายในโครงการ</p>

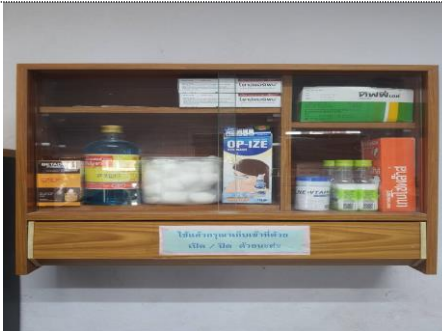
4. จัดเตรียมปัจจัยในการปฐมพยาบาลเบื้องต้นพร้อมทั้งรถสำหรับนำคนเจ็บส่งโรงพยาบาลกรณีคนงานเกิดอุบัติเหตุ	- ภายในโครงการมีการจัดเตรียมอุปกรณ์ต่างๆ ที่ใช้ในการปฐมพยาบาลไว้อย่างเพียงพอ รวมทั้งรถสำหรับนำคนเจ็บหรือคนป่วยส่งโรงพยาบาล	- ไม่มี

<p>อุปกรณ์ปฐมพยาบาลเบื้องต้น</p>

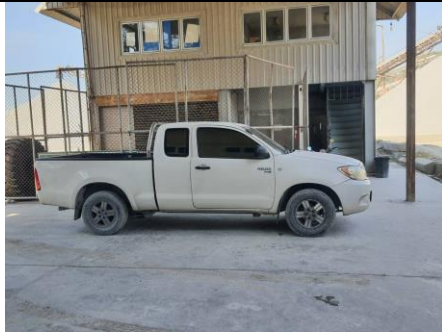
<p>รถรับส่งคนเจ็บส่งโรงพยาบาล</p>
5. จัดให้มีการตรวจสอบสุขภาพพนักงานก่อนเข้าทำงานเกี่ยวกับระบบทางเดินหายใจและการได้ยิน พร้อมทั้งเก็บรวบรวมข้อมูลเป็นสถิติสำหรับการประเมินผลตามมาตรการต่อไป	- ได้มีการตรวจสอบสุขภาพพนักงานเป็นประจำทุกปี รวมทั้งพนักงานที่จะเข้ามาทำงานยังโครงการจะมีการตรวจเช็คสุขภาพก่อน โดยเฉพาะการเอกซเรย์ปอด เพื่อเก็บเป็นข้อมูลใช้ในการประเมินผลกระทบต่อสุขภาพในช่วงที่ปฏิบัติงานภายในโครงการ	- ไม่มี	-
6. จัดให้มีการตรวจสอบสุขภาพคนงานอย่างน้อยปีละ 1 ครั้ง พร้อมทั้งเก็บรวบรวมข้อมูลเป็นสถิติสำหรับการประเมินผลตามมาตรการต่อไป	- โครงการได้กำหนดให้มีการตรวจสอบสุขภาพพนักงานเป็นประจำทุกปีละ 1 ครั้ง โดยครั้งล่าสุดในวันที่ 8 กุมภาพันธ์ 2565 มีผู้เข้ารับการตรวจสอบสุขภาพจำนวน 50 ราย ส่วนใหญ่ มีสุขภาพที่แข็งแรง ดังเอกสารแนบ 8	- ไม่มี	-

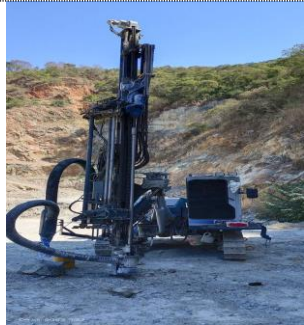
มาตรการป้องกันและแก้ไข ผลกระทบสิ่งแวดล้อม	ผลการปฏิบัติตามมาตรการฯ	ปัญหา อุปสรรค ที่ไม่สามารถปฏิบัติ ตามมาตรการ และแนวทางแก้ไข	ภาพประกอบ
3. หากมีลมพัดแรงให้งดการเจาะระเบิด	- โครงการไม่มีการระเบิดในช่วงที่มีลมพัดแรง หรือช่วงที่มีฝนตก	- ไม่มี	-
4. ให้ใช้เครื่องเจาะระเบิดที่มีอุปกรณ์เก็บฝุ่นติดไว้กับหัวเจาะเพื่อป้องกันการฟุ้งกระจายของฝุ่นละอองขณะทำการเจาะระเบิด	- โครงการใช้เครื่องเจาะระเบิดแบบดินตะขาบ ที่มีระบบเก็บฝุ่นละออง	- ไม่มี

<p>รถเจาะระเบิด</p>

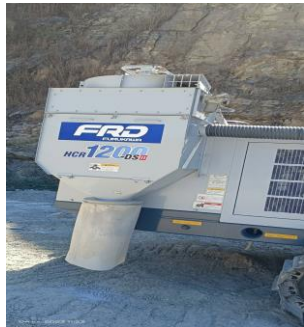
<p>อุปกรณ์ดูดฝุ่นที่หัวเจาะ</p>

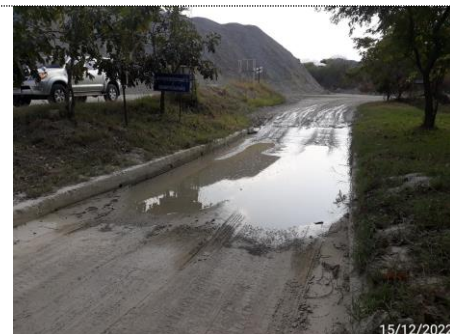
6. ดูแลรักษาบ่อล้างล้อบริเวณทางเข้าออก โครงการให้อยู่ในสภาพดีอยู่เสมอและรถบรรทุก แร่ทุกคันก่อนออกจากพื้นที่โครงการต้องผ่านบ่อ ล้างล้อทุกครั้ง	- ได้มีการบำรุงรักษาบ่อล้างล้ออย่างสม่ำเสมอ และกำชับให้รถบรรทุกแร่ทุกคันก่อนออกจากโรงโม่หิน ต้องผ่านบ่อล้างล้อดังกล่าวทุกครั้ง	- ไม่มี

บ่อล้างล้อภายในโครงการ

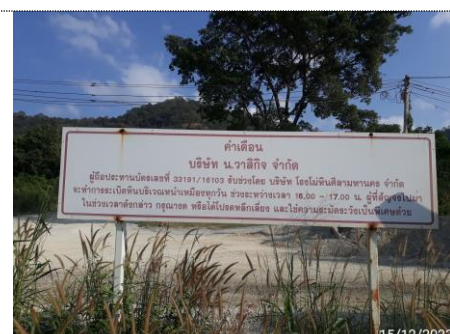
3. ติดป้ายเตือนเขตการใช้วัตถุระเบิด พร้อมทั้ง ระบุเวลาในการระเบิดไว้บริเวณริมเส้นทางด้าน ทิศตะวันตกของโครงการ	- ได้มีการจัดทำป้ายเตือนเขตการระเบิดพร้อมทั้งระบุ เวลาทำการระเบิดอย่างชัดเจน โดยติดตั้งไว้บริเวณ ริมเส้นทางก่อนเข้าสู่พื้นที่หน้าเหมือง	- ไม่มี

<p>ป้ายเตือนช่วงเวลาการระเบิด</p>

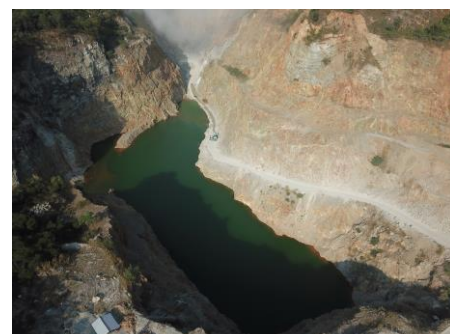
4) อุทกวิทยาและคุณภาพน้ำ 1. ขุดลอกตะกอนดินในบ่อดักตะกอนของโรงโม่ หินโครงการเป็นประจำ หรือหากพบว่าตะกอนมี ปริมาณ 1/3 ของบ่อ พร้อมทั้งดูแลรักษาบ่อดัก ตะกอนให้อยู่ในสภาพดีเสมอ	- โครงการได้รับอนุญาตประทานบัตรในช่วงปลายปี พ.ศ. 2557 และปัจจุบันได้พัฒนาหน้าเหมืองอยู่อย่าง ต่อเนื่อง และหากพบว่าภายในบ่อดักตะกอนหรือบ่อ รับน้ำ (Sump) มีปริมาณตะกอนมากกว่า 1/3 ของบ่อ โครงการจะทำการขุดลอกโดยทันที	- ไม่มี

บ่อรับน้ำ (Sump) ภายในพื้นที่โครงการ

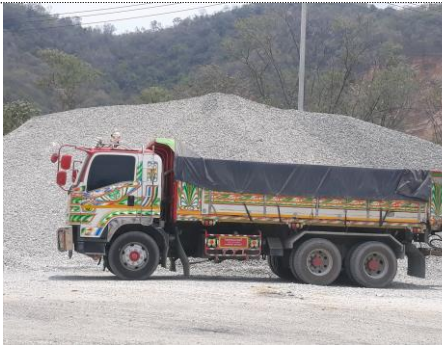
2. การบรรทุกแร่ทุกครั้งจะต้องทำการปิดคลุม ผ้าใบให้มิดชิด รวมทั้งจะต้องปิดฝากระบะข้าง และท้ายของรถบรรทุกให้เรียบร้อย	- โครงการได้กำชับและรณรงค์ให้พนักงานขับรถบรรทุก ปิดคลุมผ้าใบให้มิดชิดรวมทั้งปิดฝากระบะข้างและท้าย ให้มิดชิดก่อนออกจากพื้นที่โรงโม่หิน	- ไม่มี

<p>การปิดคลุมผ้าใบรถบรรทุก</p>

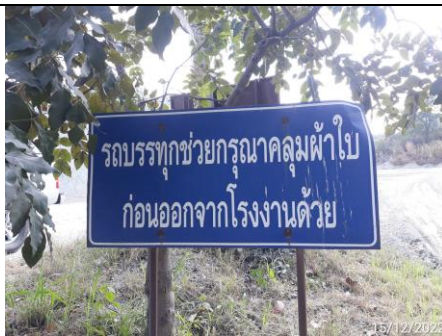
<p>ป้ายขอความร่วมมือให้มีการปิดคลุมผ้าใบ รถบรรทุก</p>
3. รถบรรทุกแร่ของโครงการจะต้องติดป้ายชื่อโครงการและหมายเลขโทรศัพท์ไว้ที่รถให้สามารถมองเห็นได้อย่างชัดเจน เพื่อรับข้อร้องเรียนจากผู้ใช้น้ำร่วมกับโครงการ	- โครงการจะได้จัดทำป้ายชื่อโครงการและหมายเลขโทรศัพท์เพื่อนำไปติดไว้ที่รถบรรทุกแร่ของโครงการต่อไป เพื่อให้ง่ายต่อการร้องเรียน หากรถบรรทุกแร่ของโครงการสร้างความเดือดร้อนแก่ผู้ร่วมเส้นทาง	- ไม่มี	-
4. ดูแลรักษาสภาพเส้นทางให้อยู่ในสภาพที่ใช้งานได้ดีอยู่เสมอ โดยเฉพาะเส้นทางขนส่งแร่ก่อนออกสู่ทางหลวงหมายเลข 3144 และในกรณีเกิดการชำรุดเสียหายทางโครงการจะต้องรีบดำเนินการปรับปรุงทันที	- ได้มีการดูแลรักษาสภาพเส้นทางขนส่งแร่ช่วงจากโรงโม่หินถึงทางหลวงหมายเลข 3144 อยู่เป็นประจำ ซึ่งหากพบว่ามีชำรุดเสียหายโครงการจะดำเนินการซ่อมแซมอย่างเร่งด่วน	- ไม่มี	-

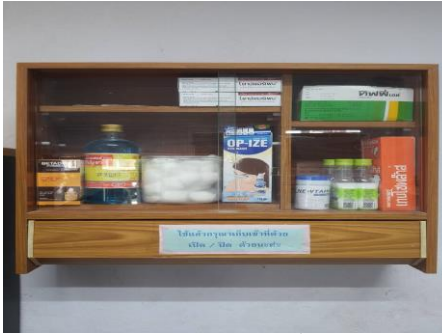
9) สาธารณสุข อาชีวอนามัย และความ ปลอดภัย 1. จัดเตรียมปัจจัยในการปฐมพยาบาลเบื้องต้น พร้อมทั้งรถสำหรับนำคนเจ็บส่งโรงพยาบาลกรณี คนงานเกิดอุบัติเหตุ	- ได้มีการจัดเตรียมอุปกรณ์และปัจจัยในการปฐม พยาบาลไว้อย่างเพียงพอ รวมทั้งรถสำหรับนำคนเจ็บ หรือคนป่วยส่งโรงพยาบาล	- ไม่มี

อุปกรณ์ปฐมพยาบาลเบื้องต้น

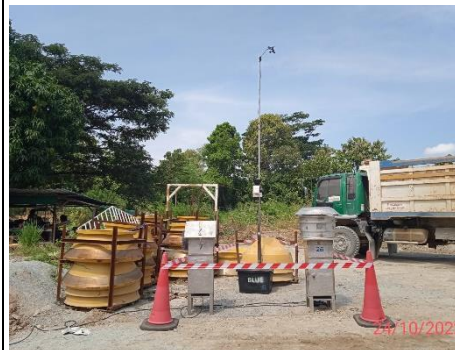
มาตรการติดตามตรวจสอบ ผลกระทบสิ่งแวดล้อม	ผลการปฏิบัติตามมาตรการฯ	ปัญหา อุปสรรค ที่ไม่สามารถปฏิบัติ ตามมาตรการ และแนวทางแก้ไข	ภาพประกอบ
1. คุณภาพอากาศ ทำการตรวจวัดคุณภาพอากาศในรูปของปริมาณฝุ่น ละอองแขวนลอยในบรรยากาศ (TSP) และปริมาณฝุ่น ละอองขนาดเล็กกว่า 10 ไมครอน (PM-10) จำนวน 3 สถานี ประกอบด้วย สำนักงานโครงการ (โรงโม่หิน ของโครงการ) ชุมชนบ้านดอนบน และบ้านดอนกลาง (กลุ่มบ้านพักพนักงานสถานีพัฒนาที่ดินชลบุรี) รวมทั้ง ทำการตรวจวัดความเร็วและทิศทางลม บริเวณ สำนักงานโครงการ (โรงโม่หินของโครงการ) ปีละ 2 ครั้ง สถานีละ 3 วันต่อเนื่อง (ช่วงเดือนมีนาคม- เมษายน และช่วงเดือนตุลาคม-พฤศจิกายน)	<ul style="list-style-type: none"> - ได้ทำการตรวจวัดคุณภาพอากาศในรูปของ ปริมาณฝุ่นละอองแขวนลอยรวม (TSP) และฝุ่น ละอองขนาดเล็ก (PM-10) จำนวน 3 สถานี ตามเงื่อนไข ในช่วงวันที่ 24-27 ตุลาคม 2565 พบว่า มีปริมาณ TSP อยู่ในช่วง 0.180-0.236 มิลลิกรัม/ลูกบาศก์เมตร ปริมาณ PM-10 อยู่ ในช่วง 0.073-0.095 มิลลิกรัม/ลูกบาศก์เมตร ซึ่งผลการตรวจวัดดังกล่าวมีค่าอยู่ในเกณฑ์ มาตรฐานตามประกาศคณะกรรมการ สิ่งแวดล้อมแห่งชาติ ฉบับที่ 24 พ.ศ. 2547 - ตรวจวัดความเร็วและทิศทางลมบริเวณ สำนักงานของโครงการในช่วงวันที่ 24-27 ตุลาคม 2565 พบว่า ลมส่วนใหญ่พัดมาจาก ทางด้านทิศตะวันออกเฉียงเหนือค่อนข้างไปทาง เหนือ มีความเร็วลมอยู่ในช่วง 0.40-3.60 เมตร/ วินาที 	- ไม่มี

<p>ตรวจวัดคุณภาพอากาศบริเวณสำนักงานโครงการ</p>

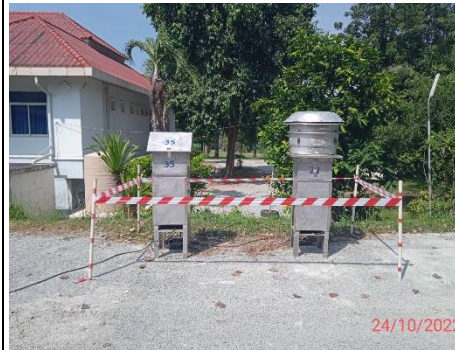
<p>ตรวจวัดคุณภาพอากาศบริเวณบ้านดอนบน</p>

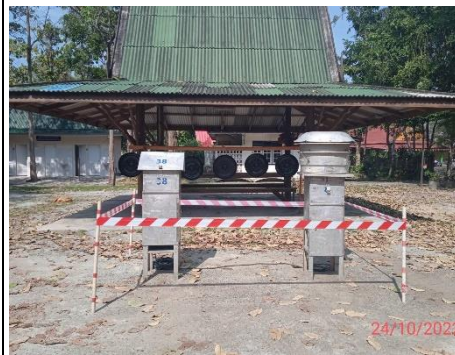
<p>ตรวจวัดคุณภาพอากาศบริเวณบ้านดอนกลาง</p>

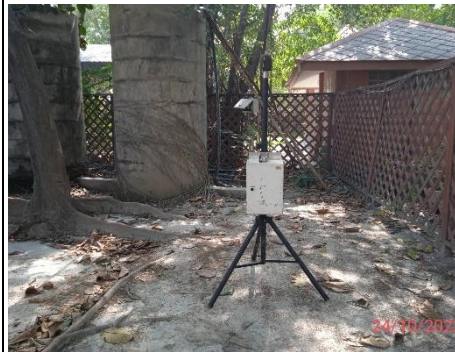
2. เสียง ทำการตรวจวัดระดับเสียงในรูปของค่าระดับเสียงเฉลี่ย 24 ชั่วโมง (Leq 24 hr.) และระดับเสียงสูงสุด (Lmax) จำนวน 3 สถานี ประกอบด้วย สำนักงานโครงการ (โรงโม่หินของโครงการ) ชุมชนบ้านดอนบน และบ้านดอนกลาง (กลุ่มบ้านพักพนักงานสถานีพัฒนาที่ดินชลบุรี) ปีละ 2 ครั้ง สถานีละ 3 วัน ต่อเนื่อง (ช่วงเดือนมีนาคม-เมษายน และช่วงเดือนตุลาคม-พฤศจิกายน)	- ได้ทำการตรวจวัดระดับเสียงในรูปของค่าระดับเสียงเฉลี่ย 24 ชั่วโมง (Leq 24 hr.) และระดับเสียงสูงสุด (Lmax) จำนวน 3 สถานี ตามเงื่อนไข ในช่วงวันที่ 24-27 ตุลาคม 2565 พบว่า มีค่า Leq 24 hr. อยู่ในช่วง 51.4-69.3 เดซิเบล เอ และมีค่า Lmax อยู่ในช่วง 82.6-101.3 เดซิเบล เอ ซึ่งผลการตรวจวัดดังกล่าวมีค่าอยู่ในเกณฑ์มาตรฐานตามประกาศคณะกรรมการสิ่งแวดล้อมแห่งชาติ ฉบับที่ 15 พ.ศ. 2540	- ไม่มี	<p>ตรวจวัดระดับเสียงบริเวณสำนักงานโครงการ</p>

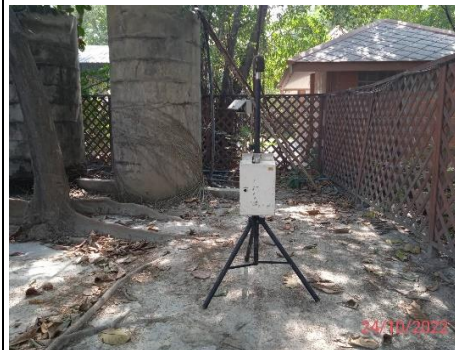
<p>ตรวจวัดระดับเสียงบริเวณบ้านดอนบน</p>

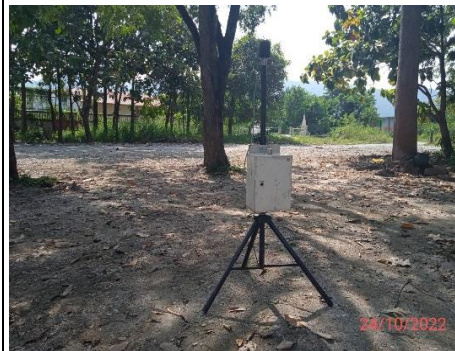
<p>ตรวจวัดระดับเสียงบริเวณบ้านดอนกลาง</p>
