รายงานการปฏิบัติตามมาตรการป้องกัน และแก้ไขผลกระทบ  
สิ่งแวดล้อมและติดตามตรวจสอบคุณภาพสิ่งแวดล้อม  
โครงการดิเอนโคนี่ (ระยะดำเนินการ)  
ประจำเดือนกรกฎาคม-ธันวาคม 2565

มกราคม 2566

**รายงานผลการปฏิบัติตามมาตรการป้องกัน และแก้ไขผลกระทบสิ่งแวดล้อม  
และมาตรการติดตามตรวจสอบคุณภาพสิ่งแวดล้อม  
โครงการดิเอนโคئی (ระยะดำเนินการ)**

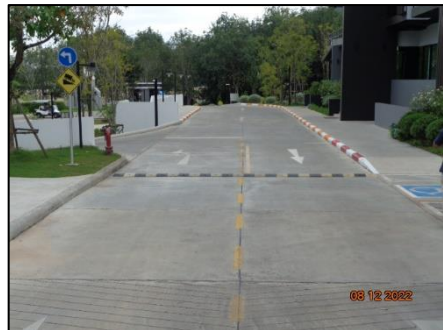
ผลกระทบสิ่งแวดล้อม	มาตรการป้องกันและแก้ไขผลกระทบสิ่งแวดล้อม	รายละเอียดการปฏิบัติจริง	ปัญหาและแนวทางแก้ไข	การอ้างอิง
1.4 คุณภาพอากาศ (ต่อ)	3) ดูแลรักษาสภาพถนนและทางเดินรถในพื้นที่โครงการให้สะอาดเพื่อป้องกันการฟุ้งกระจายของฝุ่นละอองอันเนื่องจากถนน	- โครงการดูแลรักษาสภาพถนนและทางเดินรถในพื้นที่โครงการให้สะอาดเพื่อป้องกันการฟุ้งกระจายของฝุ่นละอองอันเนื่องจากถนน (รูปที่ 2.7)	- ไม่พบปัญหา

รูปที่ 2.7 สภาพถนนในพื้นที่โครงการ

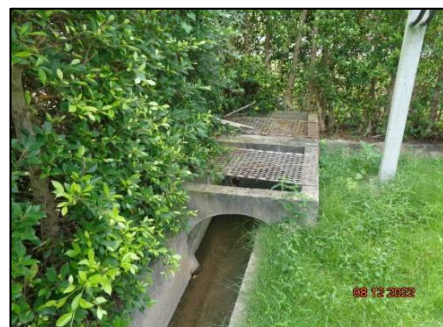
1) ติดตั้งประตูน้ำบริเวณบ่อพักน้ำสุดท้ายริมถนนภายในโครงการก่อนระบายออกสู่ภายนอกพื้นที่โครงการ เพื่อป้องกันน้ำภายนอกไหลย้อนเข้าสู่ท่อระบายน้ำภายในโครงการ	<ul style="list-style-type: none"> <li>- โครงการได้จัดให้มีท่อระบายน้ำและตะแกรงดักขยะ บริเวณบ่อพักน้ำสุดท้ายริมถนนภายในโครงการก่อนระบายออกสู่ภายนอกพื้นที่โครงการ (รูปที่ 2.19)</li> <li>- สำหรับประตูระบายน้ำ อยู่ระหว่างดำเนินการติดตั้งเพิ่มเติม โดยระบุไว้ในแผนการปรับปรุงบ่อหนองน้ำและการระบายน้ำ (ภาคผนวกที่ 32)</li> </ul>	- ไม่มีพบปัญหา

<p>รูปที่ 2.19 ท่อระบายน้ำบริเวณบ่อพักน้ำสุดท้าย</p>

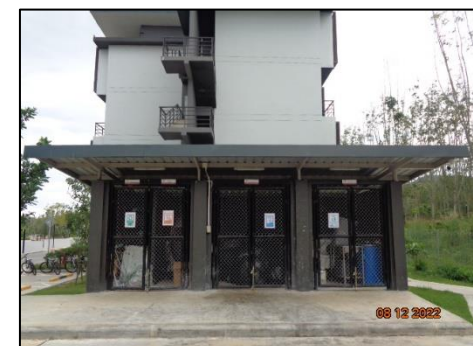
ผลกระทบสิ่งแวดล้อม	มาตรการป้องกันและแก้ไขผลกระทบสิ่งแวดล้อม	รายละเอียดการปฏิบัติจริง	ปัญหาและแนวทางแก้ไข	การอ้างอิง
3.4 การจัดการมูลฝอย (ต่อ)	5) สำนักงานโรงแรม จะจัดถังรองรับมูลฝอยขนาด 100 ลิตร จำนวน 2 ถัง แยกเป็นมูลฝอยทั่วไป (ถังสีน้ำเงิน) และมูลฝอยรีไซเคิล (ถังสีเหลือง) และถังมูลฝอยอันตราย (ถังสีแดง) ขนาด 60 ลิตร จำนวน 1 ถัง โดย ภายในถังมูลฝอยอันตรายจะ รองด้วยถุงพลาสติก สีดำ 2 ชั้น ข้างถังมีข้อความ ระบุว่า “ถังมูลฝอยอันตราย” แม้บ้านจะเป็น ผู้รวบรวมแล้วนำไปไว้ที่ห้องพักมูลฝอยรวม		- ไม่พบปัญหา	
	6) ห้องพักมูลฝอยมีลักษณะเป็นห้องคอนกรีตเสริม เหล็ก มีประตูชนิดบานผลัก สำหรับเปิด-ปิด และ ช่องระบายอากาศ พร้อมตาข่ายกันแมลง	- โครงการจัดให้มีห้องพักมูลฝอยรวมมีลักษณะ เป็นห้องคอนกรีตเสริมเหล็ก มีประตูชนิดบาน ผลัก สำหรับเปิด-ปิด และช่องระบายอากาศ พร้อมตาข่ายกันแมลง (รูปที่ 2.16)	- ไม่พบปัญหา

รูปที่ 2.16 ห้องพักมูลฝอยรวม

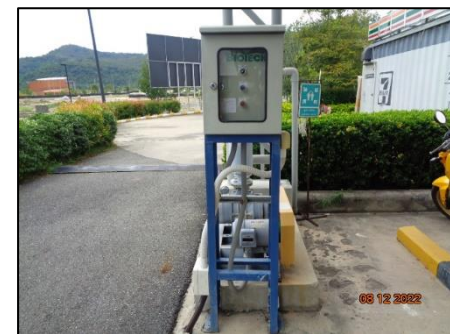
ผลกระทบสิ่งแวดล้อม	มาตรการป้องกันและแก้ไขผลกระทบสิ่งแวดล้อม	รายละเอียดการปฏิบัติจริง	ปัญหาและแนวทางแก้ไข	การอ้างอิง
3.5 การใช้ไฟฟ้า (ต่อ)	<ul style="list-style-type: none"> <li>เปลี่ยนอุปกรณ์ระบบบำบัดน้ำเสียเมื่อชำรุดหรือสมรรถนะลดลงทันที เนื่องจากทำให้การเดินระบบเปลี่ยนแปลงไป</li> </ul>	<ul style="list-style-type: none"> <li>โครงการมีการเปลี่ยนอุปกรณ์ระบบบำบัดน้ำเสียเมื่อชำรุดหรือสมรรถนะลดลงทันที เนื่องจากจะทำให้การเดินระบบเปลี่ยนแปลงไป ปัจจุบันอุปกรณ์ระบบบำบัดน้ำเสียใช้งานได้ปกติ</li> </ul>	<ul style="list-style-type: none"> <li>ไม่พบปัญหา</li> </ul>	-
	<ul style="list-style-type: none"> <li>อุปกรณ์เติมอากาศต้องมีขนาดและจำนวนพอเพียงสำหรับเดินระบบ</li> </ul>	<ul style="list-style-type: none"> <li>โครงการมีการติดตั้งอุปกรณ์เติมอากาศเรียบร้อยแล้ว (รูปที่ 2.54) อย่างไรก็ตามโครงการอยู่ระหว่างติดตั้งอุปกรณ์เติมอากาศเพิ่มเติม เพื่อให้มีขนาดและจำนวนพอเพียงสำหรับเดินระบบตามที่ออกแบบไว้ (ภาคผนวกที่ 32)</li> </ul>	<ul style="list-style-type: none"> <li>ระบบบำบัดน้ำเสียไม่สอดคล้องตามที่มาตรการกำหนด</li> <li>คุณภาพน้ำบางอาคารยังมีค่าไม่เป็นที่ไปตามเกณฑ์มาตรฐานในบางพารามิเตอร์</li> </ul>

<p>รูปที่ 2.54 อุปกรณ์เติมอากาศ</p>

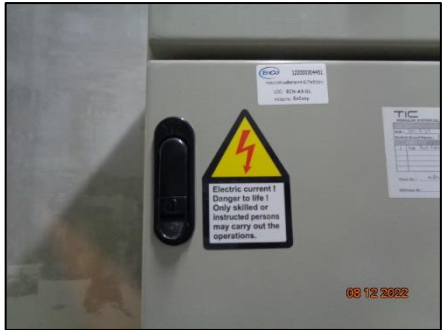
ผลกระทบสิ่งแวดล้อม	มาตรการป้องกันและแก้ไขผลกระทบสิ่งแวดล้อม	รายละเอียดการปฏิบัติจริง	ปัญหาและแนวทางแก้ไข	การอ้างอิง
3.5 การใช้ไฟฟ้า (ต่อ)	4) ติดตั้งป้ายเตือนและแสดงข้อความ “อันตรายไฟฟ้าแรงสูง” และ “เฉพาะเจ้าหน้าที่ที่เกี่ยวข้องเท่านั้น” ให้เห็นอย่างชัดเจน	- โครงการติดตั้งป้ายเตือนและแสดงข้อความ “อันตรายไฟฟ้าแรงสูง” (รูปที่ 2.58) และ “บุคคลภายนอกห้ามเข้า” (รูปที่ 2.59) ให้เห็นอย่างชัดเจน	- ไม่พบปัญหา

<p>รูปที่ 2.58 ป้ายเตือน “อันตรายไฟฟ้าแรงสูง”</p>

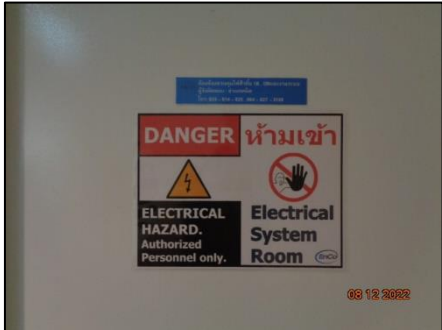
<p>รูปที่ 2.59 ป้าย “บุคคลภายนอกห้ามเข้า”</p>

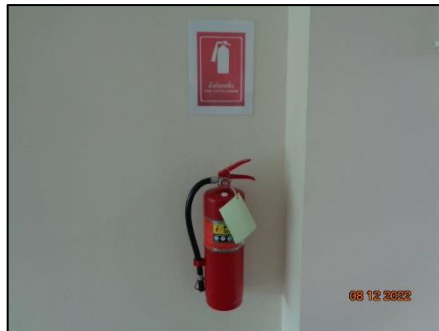
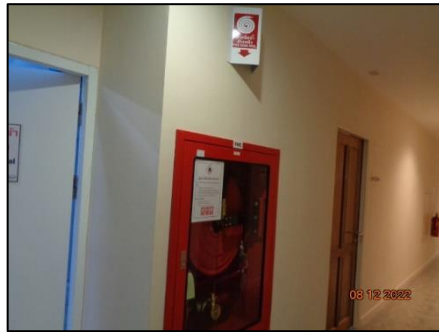
<p>อาคาร A รูปที่ 2.84 ระบบป้องกันอัคคีภัย</p>

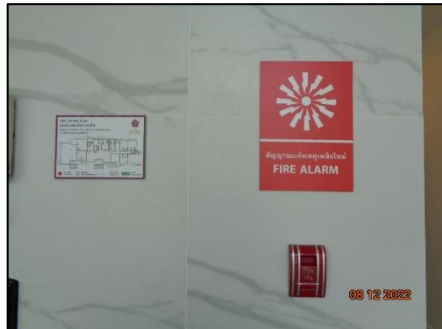
<p>อาคาร D</p> <p>รูปที่ 2.84 ระบบป้องกันอัคคีภัย (ต่อ)</p>

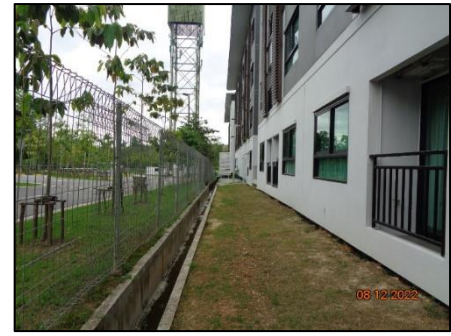
รูปที่ 2.91 ระยะถอยร่นของอาคาร
