บทที่ 2

ผลการปฏิบัติตามมาตรการป้องกันและแก้ไขผลกระทบสิ่งแวดล้อม

2.1 การปฏิบัติตามมาตรการป้องกันและแก้ไขผลกระทบสิ่งแวดล้อม

ตารางที่ 2.2-1 มาตรการป้องกันและแก้ไขผลกระทบสิ่งแวดล้อม โครงการ อาคารชุดโนเบิล อรารัน สุขุมวิท 33 คอนโดมิเนียม (ระยะดำเนินการ)

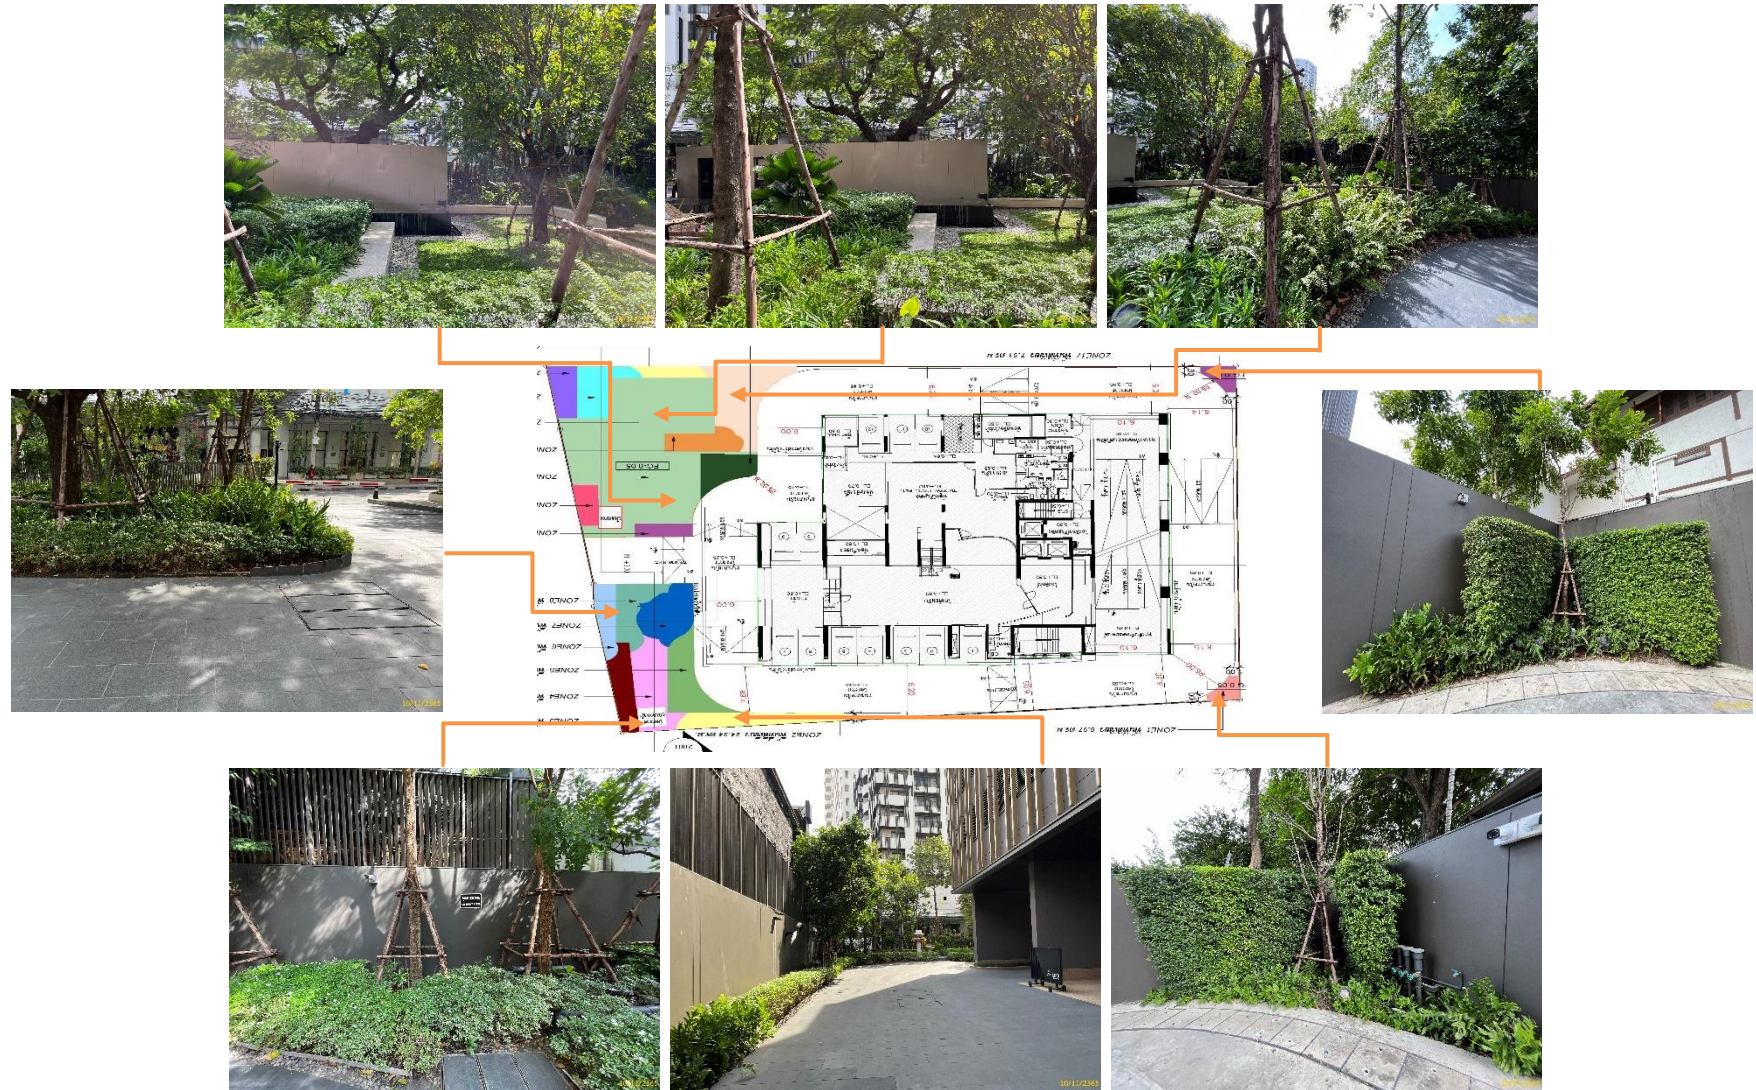
1. ทรัพยากรทางกายภาพ					
1.1 สภาพภูมิประเทศ	1. จัดให้มีพื้นที่สีเขียวปลูกไม้ยืนต้น ไม้พุ่ม และพืชคลุมดินโดยรอบโครงการ บริเวณชั้นที่ 1 และบนอาคารชั้นที่ 4, 14, 21, 22 และชั้นที่ 25 ขนาดพื้นที่รวม 1,104.83 ตารางเมตร คิดเป็นสัดส่วน 1 คน ต่อพื้นที่สีเขียว 1.01 ตารางเมตร	✓	- ปัจจุบันโครงการจัดให้มีพื้นที่สีเขียวปลูกไม้ยืนต้น ไม้พุ่ม และพืชคลุมดินโดยรอบโครงการ บริเวณชั้นที่ 1 และบนอาคารชั้นที่ 4, 14, 21, 22 และชั้นที่ 25 ครบทุกพื้นที่ตามมาตรการฯ	-	ภาพที่ 2.2-1 พื้นที่สีเขียว

2. จัดให้มีสวนแนวตั้งสำหรับบริเวณที่ไม่สามารถปลูกไม้ยืนต้นได้ โดยปลูกต้นไม้เขียวซึ่งเป็นไม้เลื้อยตลอดแนวรั้วของโครงการด้านทิศเหนือและทิศตะวันตกเพื่อช่วยลดการสะท้อนแสง เพิ่มความนุ่มนวลสบายตา เกิดภูมิทัศน์ที่ดีทั้งจากการมองภายในและภายนอกโครงการ	✓	- ปัจจุบันไม่มีการจัดสวนแนวตั้งบริเวณแนวรั้วด้านทิศเหนือและทิศตะวันตก เนื่องจากพื้นที่สีเขียวบริเวณดังกล่าวมีการปลูกไม้ยืนต้นตามที่ระบุไว้ในมาตรการฯ	-	ภาพที่ 2.2-1 พื้นที่สีเขียว

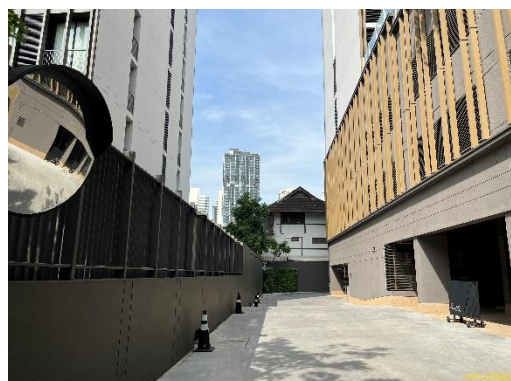
3. ใช้กระจกที่มีค่าการสะท้อนแสงตามกฎหมายกระทรวงฉบับที่ 48 (พ.ศ. 2540) ออกตามความในพระราชบัญญัติควบคุมอาคาร พ.ศ. 2522 ข้อ 27 กล่าวว่า “วัสดุที่เป็นผิวของผนังภายนอกอาคารจะต้องมีปริมาณการสะท้อนแสงได้ไม่เกินร้อยละ 30”	✓	- ปัจจุบันมีการใช้กระจกที่มีค่าการสะท้อนแสง และได้ออกแบบและก่อสร้างตรงตามมาตรฐานทางวิศวกรรม กฎหมายที่เกี่ยวข้อง รวมไปถึงข้อกำหนดตามมาตรการฯ	-	ภาพที่ 2.2-2 แนวรั้วและสีโครงสร้างอาคาร

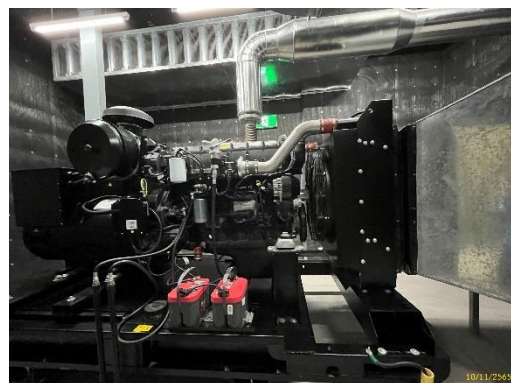
8. เครื่องกำเนิดไฟฟ้าสำรอง ต้องติดตั้งให้เหมาะสม และมีระบบป้องกันเสียง แรงสั่นสะเทือน และระบบกำจัดไอเสีย	✓ - ปัจจุบันมีการติดตั้งเครื่องกำเนิดไฟฟ้าสำรอง และมีระบบป้องกันเสียง แรงสั่นสะเทือน และระบบกำจัดไอเสีย อย่างเหมาะสมตามมาตรการฯ	-	ภาพที่ 2.2-6 ระบบไฟฟ้าภายในโครงการ

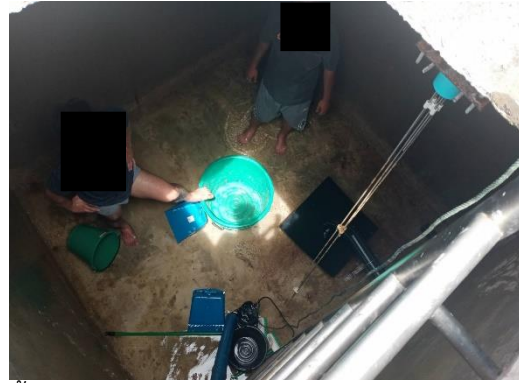
ล้างทำความสะอาดถังเก็บน้ำสำรองของโครงการ
ภาพที่ 2.2-9 (ต่อ) การสำรอน้ำใช้ภายในโครงการ

10. ล้างทำความสะอาดถังเก็บน้ำสำรองของโครงการทุกถัง ได้แก่ ถังเก็บน้ำใต้ดิน และถังเก็บน้ำชั้นดาดฟ้า เป็นประจำทุก 6 เดือน หรือหากมีการปนเปื้อนของน้ำในถังเก็บสำรองโครงการต้องให้เจ้าหน้าที่หรือช่างของโครงการมาล้างทำความสะอาดทันที	✓ - ปัจจุบันเจ้าหน้าที่ของโครงการมีการล้างทำความสะอาดถังเก็บน้ำสำรองของโครงการทุกถังเป็นประจำทุก 6 เดือน	-	ภาพที่ 2.2-9 การสำรองน้ำใช้ภายในโครงการ

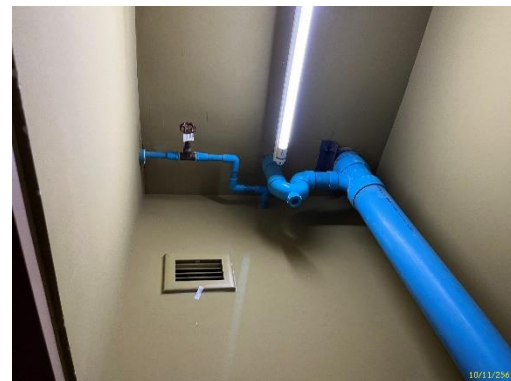
4. จัดให้มีพัดลมดูดอากาศประจำห้องพักขยะเปียก เพื่อบำบัดกลิ่นที่ไม่พึงประสงค์ โดยมีอัตราการดูด 0.035 ลูกบาศก์เมตร/วินาที (อัตราการดูดอากาศต้องเป็น 4 เท่าของปริมาตรห้องพักขยะเปียก) ผ่านท่อขนาด 5 นิ้ว ไปยัง soil bed ขนาดพื้นที่ 2 ตารางเมตร ความหนาชั้นดิน 0.60 เมตร มีระยะเวลาเก็บกักจริง 60 วินาที	✓	- ปัจจุบันมีพัดลมดูดอากาศประจำห้องพักขยะเปียก เพื่อบำบัดกลิ่นที่ไม่พึงประสงค์	-	ภาพที่ 2.2-10 การจัดการมูลฝอยภายในโครงการ
