บทที่ 2 ผลการดำเนินการตามมาตรการป้องกันและแก้ไขผลกระทบสิ่งแวดล้อม

2.2 ผลการดำเนินการตามมาตรการป้องกันและแก้ไขผลกระทบสิ่งแวดล้อม

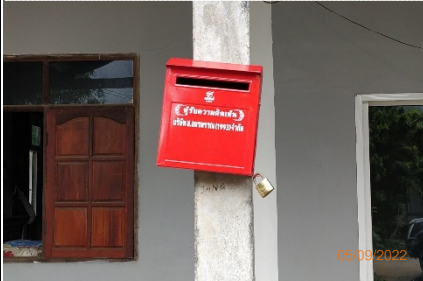
เงื่อนไขตามมาตรการ	ผลการปฏิบัติตามมาตรการ	ปัญหา อุปสรรค ที่ไม่สามารถปฏิบัติ ตามมาตรการ และแนวทางแก้ไข	ภาพประกอบมาตรการ
1. ให้มีจุดรับเรื่องราวร้องทุกข์ความเดือดร้อนของประชาชนที่เกิดจากกิจกรรมการทำเหมืองแร่และกิจกรรมที่เกี่ยวข้อง ผู้ถือประทานบัตรจะต้องดำเนินการแก้ไขและให้ความช่วยเหลือด้วยความเป็นธรรม	<ul style="list-style-type: none"> - จัดให้มีจุดรับเรื่องราวร้องทุกข์ความเดือดร้อนของประชาชนบริเวณพื้นที่โครงการ ที่ทำการผู้ใหญ่บ้านหมู่ที่ 4 บ้านผาน้ำเที่ยง พร้อมทั้งจัดทำป้ายประชาสัมพันธ์หมายเลขโทรศัพท์สำหรับแจ้งเรื่องราวร้องเรียน - หากได้รับเรื่องราวร้องเรียน แล้วพบว่ามีความเสียหายจากโครงการจะดำเนินการแก้ไขปัญหาโดยให้ความยุติธรรมแก่ทุกฝ่าย 	- ไม่มี	<p>กล่องรับเรื่องราวร้องทุกข์บริเวณสำนักงานโครงการ</p>

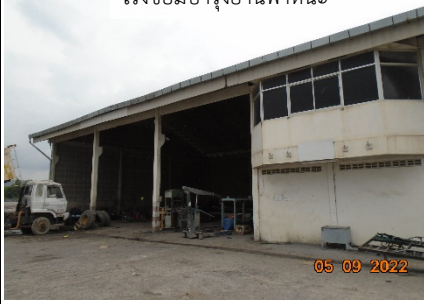
2. คุณภาพอากาศ 2.1 ให้ยานพาหนะ เครื่องจักรอุปกรณ์ ที่ก่อให้เกิดไอ เสียหรือฝุ่นละอองจะต้องได้รับการตรวจสอบสภาพ เครื่องยนต์อย่างสม่ำเสมอตามชนิดของยานพาหนะและ เครื่องจักรกล	- มีการตรวจสอบสภาพยานพาหนะ เครื่องจักร อุปกรณ์ อยู่เป็นประจำอย่างต่อเนื่อง - หากพบยานพาหนะ หรือเครื่องจักรอุปกรณ์ของ โครงการมีปัญหา จะรีบนำเข้าโรงซ่อมบำรุงของ โครงการทันที	- ไม่มี	โรงซ่อมบำรุงยานพาหนะ

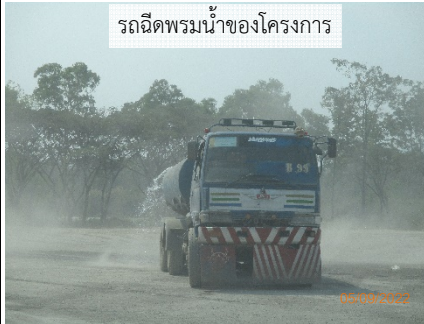
2.2 ให้ฉีดพรมน้ำเพื่อลดการฟุ้งกระจายของฝุ่นละออง บริเวณหน้าเหมือง เส้นทางขนส่งแร่ภายในเหมือง บริเวณโรงโม่หิน อย่างน้อยวันละ 3-4 ครั้งหรือตาม ความเหมาะสมกับสภาพภูมิอากาศ พร้อมทั้งให้ ตรวจสอบและซ่อมแซมเส้นทางขนส่งแร่ให้อยู่ในสภาพที่ ดีอยู่เสมอ	- ฉีดพรมน้ำบริเวณเส้นทางขนส่งแร่ภายในพื้นที่ หน้าเหมืองและโรงโม่หินอย่างน้อยวันละ 3-4 ครั้ง เป็นประจำ หรือพิจารณาตามสภาพอากาศแต่ละ วัน - ปรับปรุงและบำรุงรักษาเส้นทางที่ใช้ในการขนส่ง แร่ให้อยู่ในสภาพดีเสมอ หากพบว่าการชำรุดทาง โครงการจะดำเนินการซ่อมแซมทันที	- ไม่มี	รถฉีดพรมน้ำของโครงการ

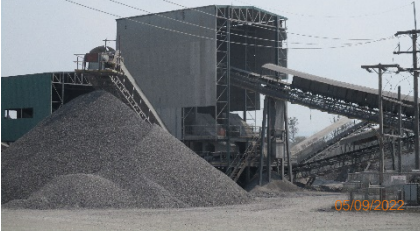
2.6 โรงโม่หินของโครงการจะต้องมีการบำรุงรักษา ระบบป้องกันและกำจัดฝุ่นให้มีประสิทธิภาพดีอยู่เสมอ ทั้งการปิดคลุมอุปกรณ์ และระบบสเปรย์น้ำที่จุดกำเนิด ฝุ่นต่างๆ และจะต้องเปิดใช้ตลอดเวลาที่ทำการโม่บด ย่อยหินตามประกาศกรมอุตสาหกรรมพื้นฐานและการ เหมืองแร่ เรื่อง ให้โรงโม่บดหรือย่อยหินมีระบบป้องกัน ผลกระทบสิ่งแวดล้อม ลงวันที่ 12 มกราคม 2548 อย่างครบถ้วน โดยเคร่งครัด	- จัดให้มีอาคารปิดคลุมบริเวณเครื่องบดชุดแรก ยัง รับหินใหญ่ ตะแกรงคัดขนาด และสายพานลำเลียง รวมทั้งติดตั้งระบบสเปรย์น้ำบริเวณจุดกำเนิดฝุ่น - ปรับปรุงลานกองแร่ให้มีลักษณะเป็นลานหินบด อัดแน่น - ปลูกต้นไม้บริเวณโรงโม่หิน เพื่อลดการฟุ้ง กระจายของฝุ่นละออง พร้อมทั้งดูแลให้มีการเจริญ เติบโตที่ดี	- ไม่มี	<div data-bbox="1624 853 2049 1181"> <p>การปิดคลุมอาคารโรงโม่หิน</p>

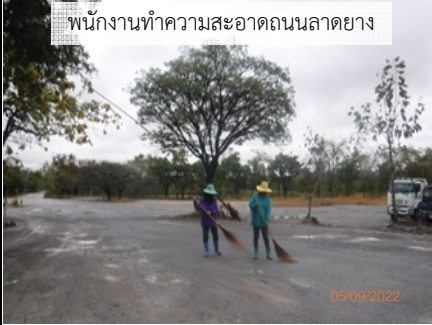
เงื่อนไขตามมาตรการ	ผลการปฏิบัติตามมาตรการ	ปัญหา อุปสรรค ที่ไม่สามารถปฏิบัติ ตามมาตรการ และแนวทางแก้ไข	ภาพประกอบมาตรการ
6.2 จัดให้มีพนักงานกวาดถนนลาดยางก่อนเข้า-ออกพื้นที่โครงการ	- มีพนักงานกวาดถนนลาดยางก่อนเข้า-ออกพื้นที่โครงการเป็นประจำทุกวัน เพื่อลดการฟุ้งกระจายของฝุ่นละออง	- ไม่มี	พนักงานทำความสะอาดถนนลาดยาง

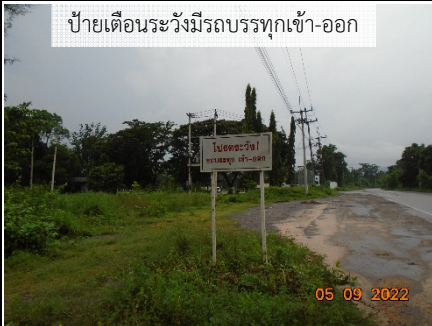
6.3 ให้ดูแลรักษาป้ายสัญญาณเตือนต่างๆ ในด้านคมนาคมของโครงการ และป้ายเตือนให้ระวังมีรถบรรทุกเข้าออกบริเวณเส้นทางเข้า-ออกพื้นที่โครงการ ให้มีสภาพที่ดี สามารถมองเห็นได้ชัดเจน ถ้าหากเกิดการชำรุดเสียหายต้องรีบดำเนินการซ่อมทันที	- จัดทำป้ายเตือนให้ระวังรถบรรทุกเข้า-ออก พื้นที่โครงการ และดูแลป้ายเตือนต่างๆ ให้มีสภาพที่ดี สามารถมองเห็นได้ชัดเจน และหากพบเห็นป้ายบริเวณใดชำรุดเสียหาย ทางโครงการจะรีบดำเนินการซ่อมแซมทันที	- ไม่มี	ป้ายเตือนระวังมีรถบรรทุกเข้า-ออก

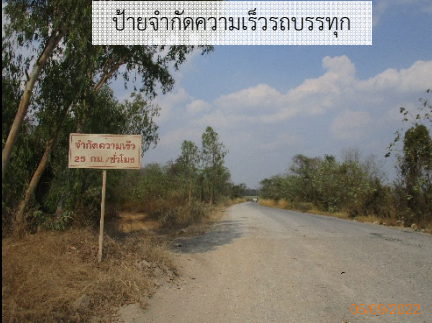
6.4 ในการขนส่งแร่ออกจำหน่ายให้ควบคุมน้ำหนักบรรทุก และความเร็ว ของรถบรรทุกไม่เกิน 25 กม./ชม. โดยเฉพาะบริเวณช่วงที่ผ่านชุมชน	- ติดป้ายเตือนการใช้ความเร็ว และขอความร่วมมือให้รถบรรทุกใช้ความเร็วไม่เกิน 25 กม./ชม โดยเฉพาะบริเวณช่วงที่ผ่านชุมชน	- ไม่มี	ป้ายจำกัดความเร็วรถบรรทุก

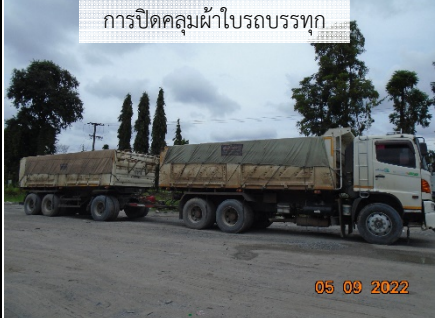
เงื่อนไขตามมาตรการ	ผลการปฏิบัติตามมาตรการ	ปัญหา อุปสรรค ที่ไม่สามารถปฏิบัติ ตามมาตรการ และแนวทางแก้ไข	ภาพประกอบมาตรการ
<p>6.5 การบรรทุกแร่ออกจากโรงโม่หินจะต้องใช้ผ้าใบปิดคลุมเพื่อลดการฟุ้งกระจายของฝุ่นและการกระเด็นของเศษหิน และควบคุมน้ำหนักรถบรรทุกไม่ให้เกินเกณฑ์ที่กฎหมายกำหนด และรถบรรทุกแร่ของโครงการจะต้องติดป้ายชื่อโครงการ และหมายเลขโทรศัพท์ไว้ที่รถให้สามารถมองเห็นได้อย่างชัดเจน เพื่อรับข้อร้องเรียนจากผู้ใช้นนร่วมกับโครงการ</p>	<p>- ติดป้ายเตือนการใช้ผ้าใบปิดคลุมรถบรรทุกให้เรียบร้อยก่อนออกนอกพื้นที่โครงการทุกครั้งเพื่อลดการฟุ้งกระจายของฝุ่นและการกระเด็นของเศษหิน</p> <p>- ควบคุมและกำหนดน้ำหนักรถบรรทุกให้เป็นไปตามประกาศผู้อำนวยการทางหลวงฉบับที่ 1 (พ.ศ. 2548) และฉบับที่ 2 (พ.ศ. 2552) โดยกำหนดให้รถสิบล้อมีน้ำหนักไม่เกิน 25 ตัน และรถพ่วง 8 ล้อไม่เกิน 22 ตัน</p> <p>-รถบรรทุกแร่ของโครงการทุกคันติดป้ายชื่อโครงการและเบอร์โทรศัพท์ไว้สามารถมองเห็นได้ชัดเจน เพื่อรับข้อร้องเรียนจากผู้ใช้นนร่วมกับโครงการ</p>	<p>- ไม่มี</p>	<p>การปิดคลุมผ้าใบรถบรรทุก</p>

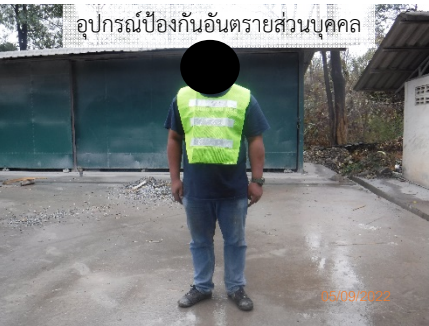
เงื่อนไขตามมาตรการ	ผลการปฏิบัติตามมาตรการ	ปัญหา อุปสรรค ที่ไม่สามารถปฏิบัติ ตามมาตรการ และแนวทางแก้ไข	ภาพประกอบมาตรการ
<p>10.4 จัดหาและกำชับให้พนักงานสวมใส่อุปกรณ์ป้องกันอันตรายส่วนบุคคล เช่น ที่อุดหู เครื่องกรองฝุ่น ถุงมือนิรภัย ฯลฯ ตามความเหมาะสมของลักษณะงาน และจัดให้มีการตรวจสอบสุขภาพของพนักงานปีละ 1 ครั้ง พร้อมทั้งรายงานผลให้กรมอุตสาหกรรมพื้นฐานและการเหมืองแร่ และสำนักงานนโยบายและแผนทรัพยากรธรรมชาติและสิ่งแวดล้อมทราบ</p>	<p>- จัดเตรียมอุปกรณ์ป้องกันอันตรายที่เหมาะสมให้พนักงานของโครงการสวมใส่ เช่น หน้ากากกรองฝุ่น รองเท้าหุ้มเหล็ก หมวกนิรภัย ปลั๊กอุดหู หรือเครื่องครอบหู และแว่นนิรภัย เป็นต้น ให้มีจำนวนเพียงพอต่อพนักงาน</p> <p>- จัดให้มีการตรวจสอบสุขภาพของพนักงานทุกปี สำหรับการตรวจสอบสุขภาพพนักงานประจำปี 2565 ได้ให้โรงพยาบาลวิระพยาบาลแพทย์ดำเนินการเมื่อวันที่ 29 พฤศจิกายน 2565 มีพนักงานเข้ารับการเอ็กซเรย์ปอดจำนวน 50 ราย มีผลปกติจำนวน 45 ราย ผิดปกติจำนวน 5 ราย ซึ่งแพทย์ได้เข้าให้การแนะนำแล้ว สำหรับการตรวจสอบสมรรถภาพการได้ยินมีพนักงานเข้ารับจำนวน 25 ราย พนักงานส่วนใหญ่พบว่ามีการได้ยินลดลงเล็กน้อยถึงปานกลาง อาจมีสาเหตุมาจากอายุพนักงานและอายุงานที่มากขึ้น ซึ่งแพทย์ได้เข้าให้การแนะนำในการปฏิบัติงานเรียบร้อยแล้ว โดยผลตรวจสอบสุขภาพของพนักงานได้แสดง ดังเอกสารแนบ 11</p> <p>- การตรวจสอบสุขภาพประจำปี 2566 จะดำเนินการภายในช่วงเดือนกรกฎาคม-ธันวาคม 2566</p>	<p>- ไม่มี</p>	<p>อุปกรณ์ป้องกันอันตรายส่วนบุคคล</p>

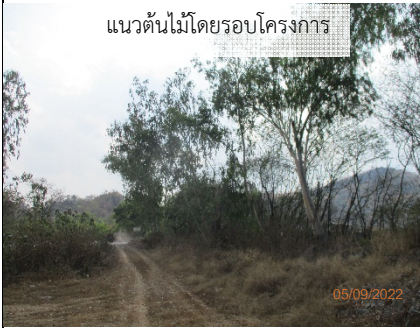
11.3 ให้ดำเนินการฟื้นฟูพื้นที่หน้าเหมืองชั้นบนไคควคู ไปกับการทำเหมืองแร่ และการฟื้นฟูในพื้นที่สิ้นสุดการทำ เหมืองในแต่ละช่วงปี ให้เป็นไปตามแผนงานฟื้นฟูพื้นที่จาก การทำเหมืองแร่ ตลอดอายุประทานบัตร ตามแผนงานฟื้นฟู พื้นที่โครงการที่กำหนดไว้ในรายงานการวิเคราะห์ผลกระทบ สิ่งแวดล้อมเอกสารแนบท้าย เพื่อช่วยลดผลกระทบในด้าน ทัศนียภาพ โดยสรุปได้เป็น 10 ช่วงดังนี้ - ช่วงที่ 1 (ปีที่ 1-3) การฟื้นฟูในช่วงนี้จะ ดำเนินการฟื้นฟูไปพร้อมกับกิจกรรมการทำเหมืองในช่วงปี แรกจะมีพื้นที่ที่ฟื้นฟู ได้แก่ ปลูกต้นไม้บริเวณขอบบ่อเหมือง เก้าทางด้านทิศเหนือ พื้นที่ประมาณ 7 ไร่ ส่วนพื้นที่อื่นๆ ที่ ไม่เกี่ยวข้องกับการทำเหมืองจะคงสภาพพื้นที่เดิมไว้ และ ปลูกต้นไม้เพิ่มเติมหากพบต้นไม้ล้มตายลง	- บริษัท สอมรพรรณ 1993 ได้รับอนุญาตให้ เปิดทำเหมืองได้ในเดือนตุลาคม 2562 ปัจจุบัน อยู่ในช่วงปีที่ 1 ของการทำเหมือง และอยู่ ในช่วงการฟื้นฟูช่วงที่ 2 (ปีที่ 2-4 ของการทำ เหมือง) โดยตามแผนการฟื้นฟูที่เสนอไว้ใน รายงานการประเมินผลกระทบด้านสิ่งแวดล้อม กำหนดให้ในช่วงนี้ทำการดูแลบำรุงรักษาต้นไม้ ที่ได้ปลูกไว้แล้วในช่วงที่ผ่านมา ปลูกซ่อมเสริม หากพบต้นไม้ล้มตาย และเมื่อสิ้นสุดการทำ เหมืองปีที่ 6 จะปลูกต้นไม้บริเวณพื้นที่เว้นการ ทำเหมืองระยะ 10 ม. รอบโครงการ พื้นที่ ทั้งหมดประมาณ 10 ไร่	- ไม่มี	แนวต้นไม้โดยรอบโครงการ
