บทที่ 2

ผลการปฏิบัติตามมาตรการป้องกันและแก้ไขผลกระทบสิ่งแวดล้อม

2.1 การปฏิบัติตามมาตรการป้องกันและแก้ไขผลกระทบสิ่งแวดล้อม

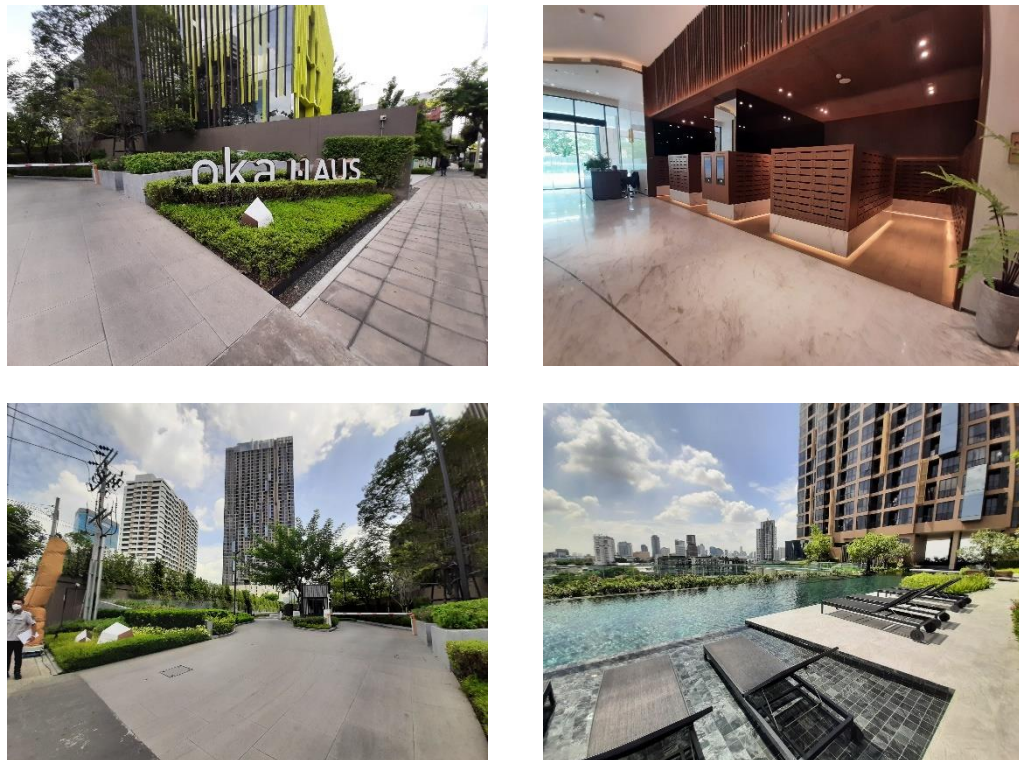
ภาพที่ 2.2-1 ภาพรวมของโครงการ

1.ทรัพยากรสิ่งแวดล้อมทางกายภาพ				
1.1 ลักษณะภูมิประเทศ	จัดให้มีการดูแลรักษาพื้นที่จัดภูมิทัศน์ภายในโครงการให้มีความสะอาด และเป็นระเบียบเรียบร้อยอยู่เสมอ	✓ - โครงการจัดให้มีการดูแลรักษาพื้นที่จัดภูมิทัศน์ภายในโครงการให้มีความสะอาด และเป็นระเบียบเรียบร้อยอยู่เสมอ	ภาพที่ 2.2-1	-

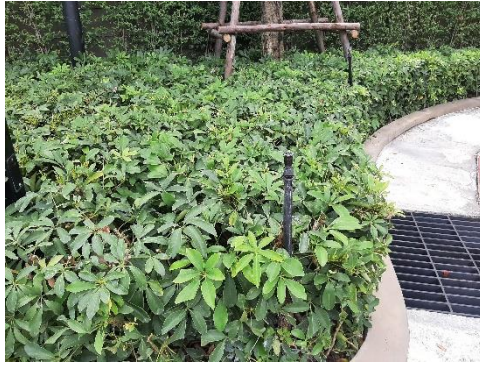
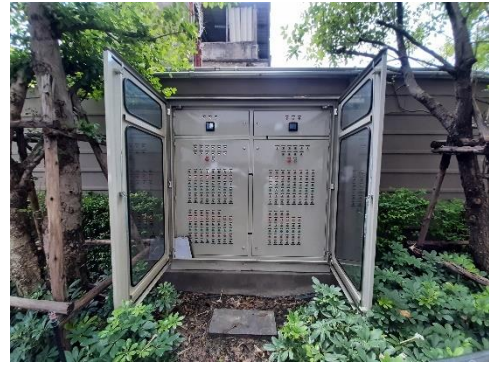
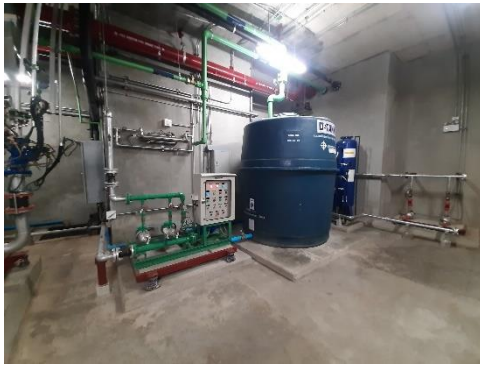
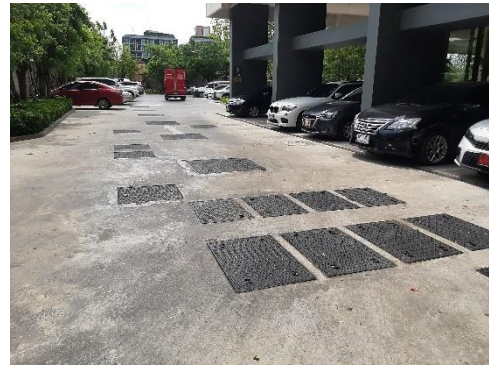
ภาพที่ 2.2-3 ระบบบำบัดน้ำเสียของโครงการ

1.4 คุณภาพน้ำ	1. จัดให้มีระบบบำบัดน้ำเสียแบบเติมอากาศเลี้ยงตะกอน (Aeration Activated Sludge Process) สามารถรองรับน้ำเสียได้ 700 ลบ.ม./วัน โดยระบบบำบัดน้ำเสียจะมีประสิทธิภาพร้อยละ 92 สามารถบำบัดน้ำเสียให้มีค่า BOD ไม่เกิน 20 มก./ล. จึงเป็นไปตามได้คุณภาพตามมาตรฐานน้ำทิ้งจากอาคารประเภท ก. ซึ่งกำหนดให้มีค่า BOD ไม่เกิน 20 มก./ล.	✓ - โครงการได้จัดให้มีระบบบำบัดน้ำเสียแบบเติมอากาศเลี้ยงตะกอน (Aeration Activated Sludge Process) สามารถรองรับน้ำเสียได้ 700 ลบ.ม./วัน โดยระบบบำบัดน้ำเสียจะมีประสิทธิภาพร้อยละ 92 สามารถบำบัดน้ำเสียให้มีค่า BOD ไม่เกิน 20 มก./ล. จึงเป็นไปตามได้คุณภาพตามมาตรฐานน้ำทิ้งจากอาคารประเภท ก. ซึ่งกำหนดให้มีค่า BOD ไม่เกิน 20 มก./ล.	ภาพที่ 2.2-3 เอกสารแนบ 4	-

5. น้ำทิ้งที่ผ่านการบำบัดแล้วส่วนหนึ่งนำไปใช้รดน้ำต้นไม้ในพื้นที่สีเขียวภายนอกอาคาร เพื่อลดปริมาณและค่าใช้จ่ายแทนการนำน้ำประปา โดยวางท่อน้ำรีไซเคิลรอบพื้นที่สีเขียวภายนอกอาคาร และให้น้ำต้นไม้โดยวิธีซึมลงดิน	✓ - โครงการจัดให้มีการนำน้ำทิ้งที่ผ่านการบำบัดแล้วมาใช้รดน้ำต้นไม้ในพื้นที่สีเขียวภายนอกอาคาร เพื่อลดปริมาณและค่าใช้จ่ายแทนการนำน้ำประปา โดยวางท่อน้ำรอบพื้นที่สีเขียวภายนอกอาคาร	ภาพที่ 2.2-3	-

2.2 นิเวศวิทยาทางน้ำ	1. ดูแลรักษาระบบบำบัดน้ำเสียของโครงการให้สามารถทำงานได้อย่างมีประสิทธิภาพ	✓ - โครงการได้ดูแลรักษาระบบบำบัดน้ำเสียของโครงการให้สามารถทำงานได้อย่างมีประสิทธิภาพ	ภาพที่ 2.2-3 เอกสารแนบ 3	-

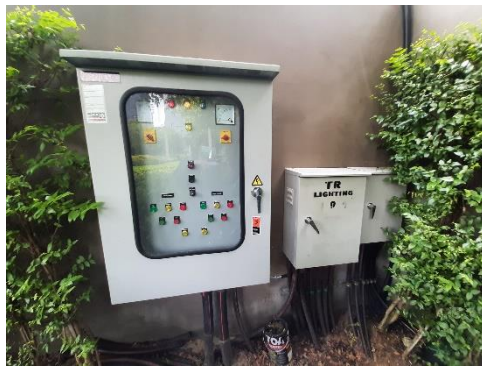
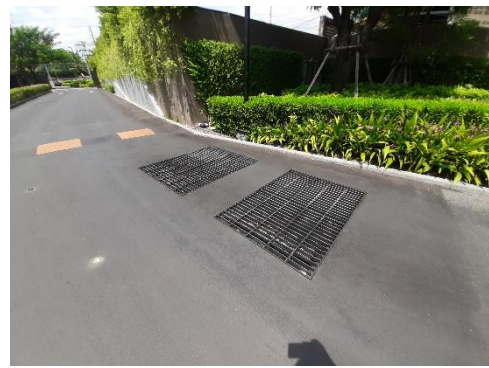
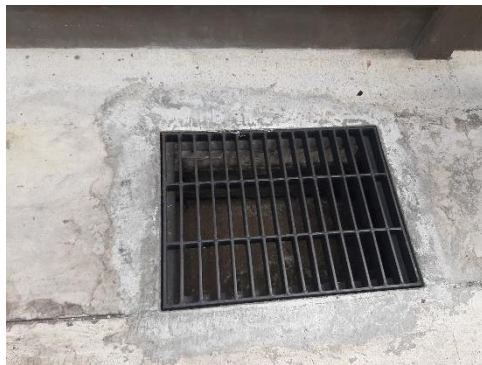
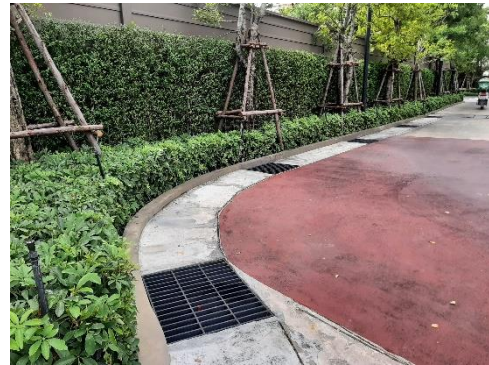
ภาพที่ 2.2-5 การระบายน้ำของโครงการ

3. จัดให้มีตะแกรงดักขยะก่อนระบายน้ำออกจากโครงการ	✓ - โครงการได้จัดให้มีตะแกรงดักขยะก่อนระบายน้ำออกจากโครงการ	ภาพที่ 2.2-5	-
	4. โครงการออกแบบให้มีการท่อน้ำในบ่อบำบัดน้ำเพื่อชะลอการไหลของน้ำส่วนเกิน ความจุรวม 750 ลบ.ม. ซึ่งเพียงพอในการชะลอน้ำฝนที่ต้องกักเก็บไว้ในโครงการก่อนระบายน้ำออกภายนอกโครงการ (มากกว่า 731.47 ลบ.ม.) และควบคุมอัตราการระบายน้ำหลังพัฒนาโครงการ โดยกำหนดอัตราการระบายน้ำฝนนอก	✓ - โครงการได้ออกแบบให้มีการท่อน้ำในบ่อบำบัดน้ำเพื่อชะลอการไหลของน้ำส่วนเกิน ความจุรวม 750 ลบ.ม. ซึ่งเพียงพอในการชะลอน้ำฝนที่ต้องกักเก็บไว้ในโครงการก่อนระบายน้ำออกภายนอกโครงการ (มากกว่า 731.47 ลบ.ม.) และควบคุมอัตราการระบายน้ำหลังพัฒนาโครงการ โดยกำหนดอัตราการระบายน้ำฝนนอกโครงการ	ภาพที่ 2.2-5	-

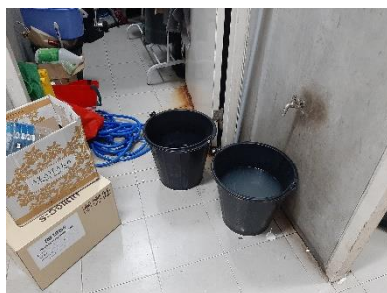
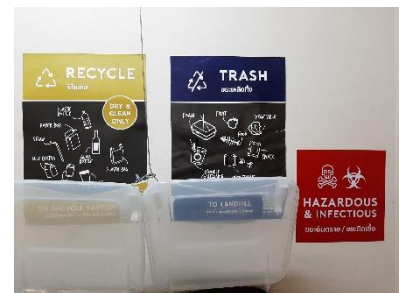
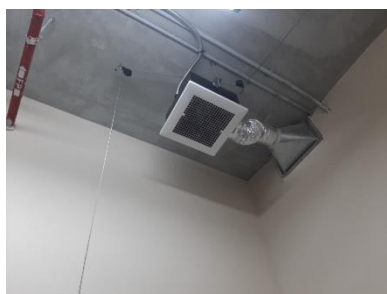
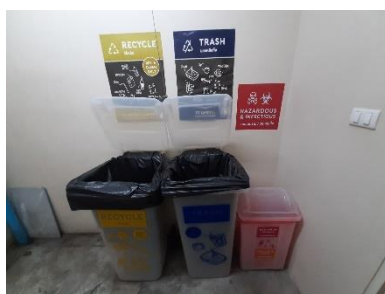
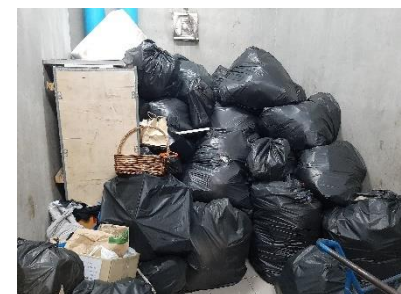
ภาพที่ 2.2-6 การจัดการมูลฝอยของโครงการ

4. ห้องพักมูลฝอยรวมของโครงการพื้นที่ 50.10 ตร.ม. ความจุ 60.12 ลบ.ม. ซึ่งรองรับมูลฝอยได้ไม่น้อยกว่า 3 วัน	✓	- โครงการจัดให้มีห้องพักมูลฝอยรวม จำนวน 4 ห้อง แบ่งเป็น ห้องขยะเปียก ห้องขยะรีไซเคิล ห้องขยะทั่วไป และห้องอันตราย แต่ทางโครงการนำขยะมากองรวมกันไว้	ภาพที่ 2.2-6	-
