## บทที่ 2

### ผลการปฏิบัติตามมาตรการป้องกันและแก้ไขผลกระทบสิ่งแวดล้อม และมาตรการติดตามตรวจสอบผลกระทบสิ่งแวดล้อม

## ตารางที่ 2-1 ผลการปฏิบัติตามมาตรการป้องกันและแก้ไขผลกระทบสิ่งแวดล้อมทั่วไป

## ตารางที่ 2-2 ผลการปฏิบัติตามมาตรการป้องกันและแก้ไขผลกระทบสิ่งแวดล้อมในระยะดำเนินการทำเหมือง

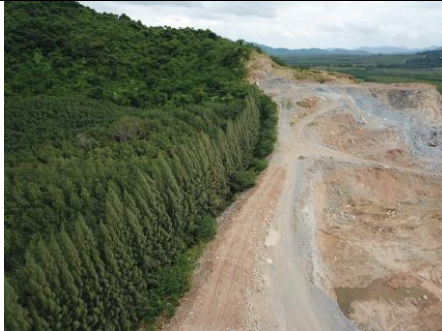
แนวต้นไม้บริเวณคันทำนบดิน

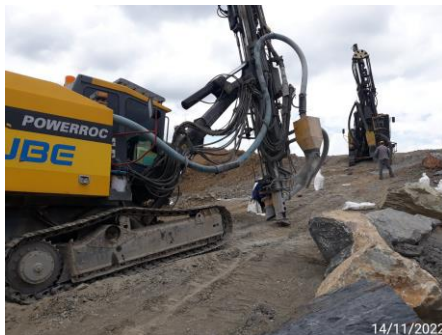
<p>14/11/2022</p> <p>เครื่องดูดฝุ่นบริเวณหัวเจาะของรถเจาะระเบิด</p>
2. ให้ฉีดพรมน้ำบริเวณเส้นทางที่ใช้ในการขนส่งแร่ จนถึงชุมชนใกล้เคียงเป็นประจำทุกวันที่มีการ ดำเนินกิจกรรมทำเหมือง	- โครงการได้จัดให้มีรถบรรทุกน้ำ ฉีดพรมเส้นทาง ภายในพื้นที่โครงการ และถนนเข้า-ออก ที่เชื่อม ต่อไปยังชุมชนใกล้เคียง เป็นประจำวันละ 3-4 ครั้ง ในช่วงวันที่ไม่มีฝนตก	- ไม่มี	  <p>04/06/2022</p> <p>ฉีดพรมน้ำบริเวณเส้นทางภายนอกโครงการ</p>

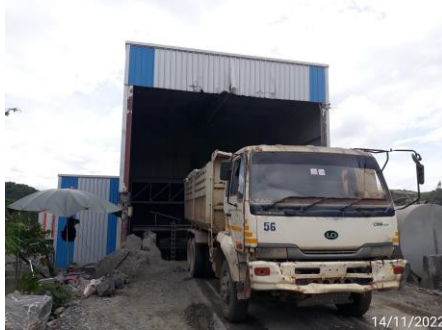
<p>ปิดคลุม 3 ด้านยังรับหินใหญ่</p>

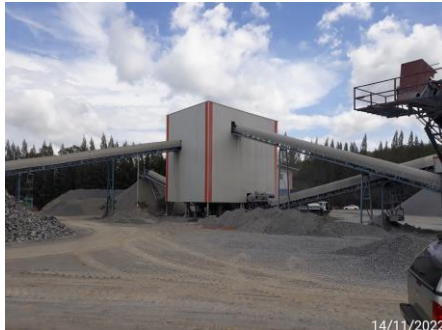
<p>ปิดคลุมสายพานลำเลียง</p>

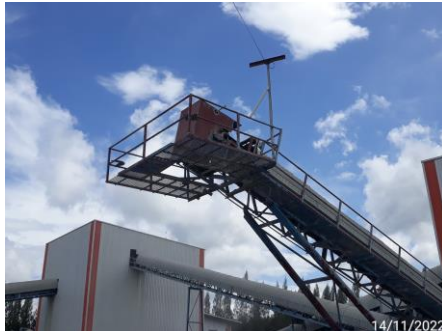
<p>ระบบสเปรย์น้ำปลายสายพาน</p>

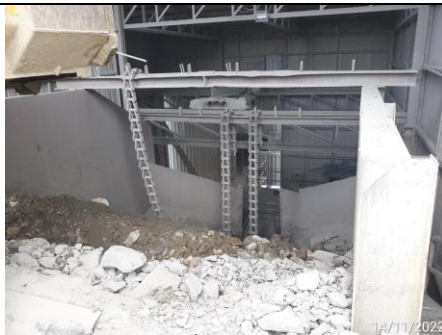
<p>ระบบสเปรย์น้ำบริเวณปากไม่แรก</p>

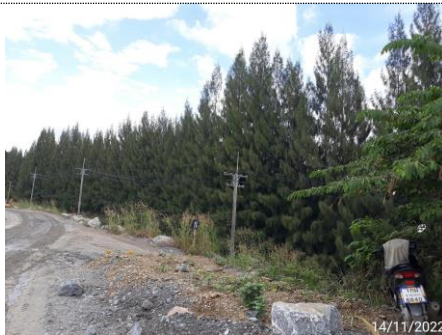
4. ให้ปลูกไม้ยืนต้นโตเร็วจำพวกต้นยูคาลิปตัส กระถินณรงค์ หรือสนประดิพัทธ์ ล้อมรอบขอบเขตพื้นที่โรงโม่หินอย่างน้อย จำนวน 5 แถว แบบสลับฟันปลา ให้มีระยะห่างระหว่างต้นและแถว 2x2 เมตร พร้อมทั้งดูแลรักษาให้เจริญเติบโตได้ดี และหากพบว่าต้นไม้บริเวณใดตาย ต้องดำเนินการปลูกทดแทนโดยเร่งด่วน	- ปัจจุบันโครงการได้ดำเนินการปลูกต้นไม้โตเร็ว (สนประดิพัทธ์) เพิ่มเติมบริเวณข้างโรงโม่หิน จำนวน 5 แถว นอกจากนั้นยังมีแนวต้นสนประดิพัทธ์รอบพื้นที่โครงการ (พื้นที่ประทานบัตร) จำนวน 2 แถว และดำเนินการปลูกเสริมเป็นในบริเวณที่ต้นไม้ตาย คาดว่าจะสามารถป้องกันผลกระทบด้านฝุ่นละออง และทัศนียภาพได้เป็นอย่างดี	- ไม่มี

<p>แนวสนประดิพัทธ์บริเวณด้านข้างโรงโม่หิน</p>

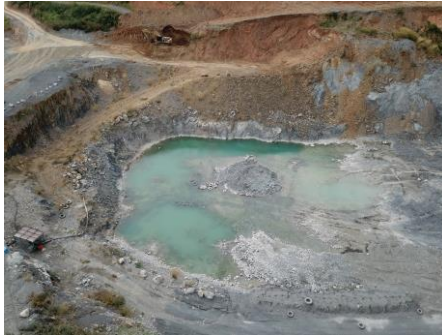
<p>บ่อรับน้ำ (Sump) บริเวณหน้าเหมือง</p>

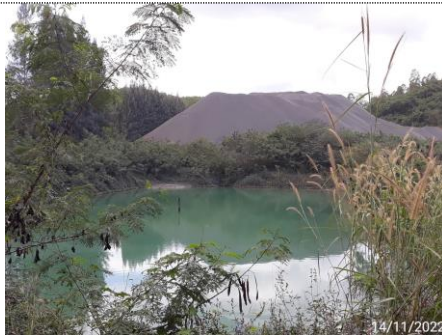
<p>บ่อดักตะกอนบริเวณโรงโม่หิน</p>

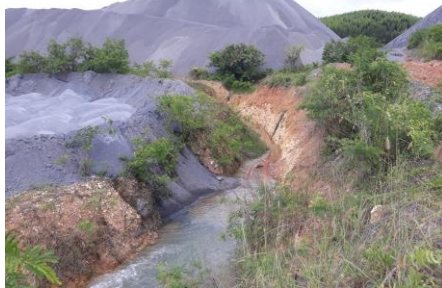
มาตรการป้องกันและแก้ไข ผลกระทบสิ่งแวดล้อม	ผลการปฏิบัติตามมาตรการฯ	ปัญหา อุปสรรค ที่ไม่สามารถปฏิบัติ ตามมาตรการ และแนวทางแก้ไข	ภาพประกอบ
2. ให้ดูแลรักษาสภาพบ่อดักตะกอนที่ได้จัดสร้างไว้ แล้วบริเวณทางด้านทิศใต้ของโรงโม่หินให้อยู่ใน สภาพการใช้งานได้ดี หมั่นขุดลอกตะกอนดิน เป็นประจำ นอกจากนั้นต้องหมั่นขุดลอก ตะกอนดินจากคุระบายน้ำภายในโครงการเพื่อ ประสิทธิภาพในการเบี่ยงเบนน้ำไหลบ่าให้ไหล ลงสู่บ่อดักตะกอนดังกล่าว	- โครงการได้ดูแลรักษา และทำการขุดลอกบ่อดัก ตะกอนที่อยู่ใกล้กับโรงโม่หินทางด้านทิศใต้อยู่เป็น ประจำ พร้อมทั้งทำการขุดลอกตะกอนดินจาก คุระบายน้ำอยู่เสมอเพื่อประสิทธิภาพของการระบาย น้ำ	- ไม่มี

คุระบายน้ำบริเวณโรงโม่หิน

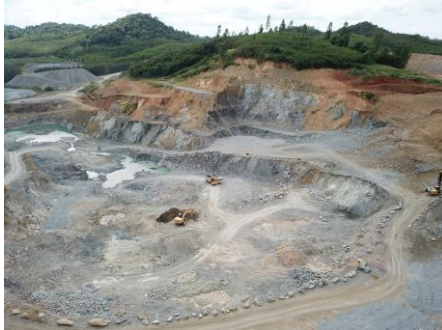
2. เมื่อมีการสังเกตเห็นสิ่งบ่งชี้เหตุข้างต้นซึ่งอาจ ก่อให้เกิดความไม่มีเสถียรภาพของหน้าเหมือง ได้ให้หลีกเลี่ยงการปฏิบัติงานในบริเวณดังกล่าว แล้วดำเนินการประเมินเสถียรภาพของหน้า เหมืองโดยละเอียดเพื่อประเมินว่าการทำงาน ภายในสภาพดังกล่าวมีความปลอดภัยหรือไม่ หากไม่มีความปลอดภัยให้ดำเนินการปรับปรุง ความลาดชันหน้าเหมืองใหม่ให้สามารถทำงาน ได้โดยปลอดภัย	<ul style="list-style-type: none"> <li>- หากมีการสังเกตเห็นว่าหน้าเหมืองมีโอกาสเกิดการ พังถล่ม โครงการจะรีบดำเนินการประเมิน เสถียรภาพของหน้าเหมืองโดยละเอียดเพื่อประเมิน ว่าการทำงานภายในสภาพดังกล่าวมีความปลอดภัย หรือไม่ หากไม่มีความปลอดภัยจะดำเนินการ ปรับปรุงความลาดชันหน้าเหมืองใหม่ให้สามารถ ทำงานได้โดยปลอดภัย</li> <li>- สภาพหน้าเหมืองปัจจุบันมีลักษณะเป็นชั้นบันไดและ มีความปลอดภัยต่อการพังทลาย</li> </ul>	- ไม่มี

<p>สภาพหน้าเหมืองปัจจุบัน</p>

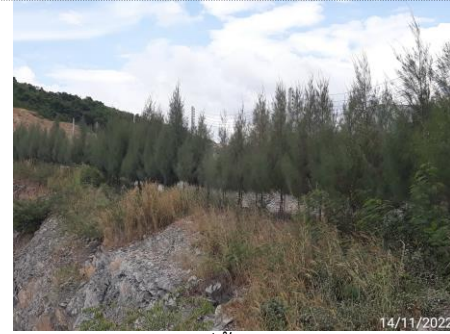
2. ให้ปลูกเสริมพืชคลุมดินบนคันทำนบดิน ได้แก่ พืชตระกูลถั่ว และหญ้าแฝก พร้อมทั้งดูแลรักษาแนวต้นไม้ที่ได้ดำเนินการปลูกไว้แล้วให้เจริญเติบโตได้ดี	- โครงการได้ดำเนินการปลูกไม้ยืนต้นบนคันทำนบ เช่น สนประติพัทธ์ และกระถินณรงค์ ส่วนพืชคลุมดินนั้นพบว่ามีการปลูกหญ้าและวัชพืชขึ้นปกคลุมเองตามธรรมชาติ ซึ่งช่วยยึดเกาะหน้าดินป้องกันการพังทลายได้เป็นอย่างดี	- ไม่มี

<p>วัชพืชจำพวกหญ้าที่ขึ้นแซมบนคันทำนบดิน</p>

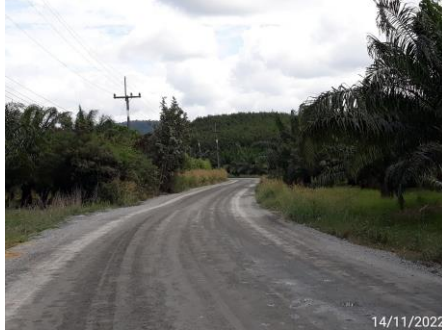
มาตรการป้องกันและแก้ไข ผลกระทบสิ่งแวดล้อม	ผลการปฏิบัติตามมาตรการฯ	ปัญหา อุปสรรค ที่ไม่สามารถปฏิบัติ ตามมาตรการ และแนวทางแก้ไข	ภาพประกอบ
5. ให้ดูแลรักษาสภาพเส้นทางขนส่งแร่และ ดำเนินการปรับปรุงให้อยู่ในสภาพที่สามารถใช้ งานได้ดี หากพบว่าบริเวณใดเกิดการชำรุด จะต้องดำเนินการซ่อมแซมทันที	- โครงการได้ทำการดูแลรักษาสภาพเส้นทางขนส่งแร่ ภายในโครงการให้อยู่ในสภาพที่ใช้งานได้ดียู่เสมอ นอกจากนั้นยังได้มีการสอดส่องดูแลรักษาเส้นทาง ขนส่งแร่ที่อยู่นอกเขตโครงการอยู่เป็นประจำ ซึ่งหาก พบว่าการชำรุดเสียหาย จะทำการประสานงานกับ หน่วยงานที่เกี่ยวข้องในการปรับปรุงต่อไป	- ไม่มี

เส้นทางขนส่งแร่ของโครงการ

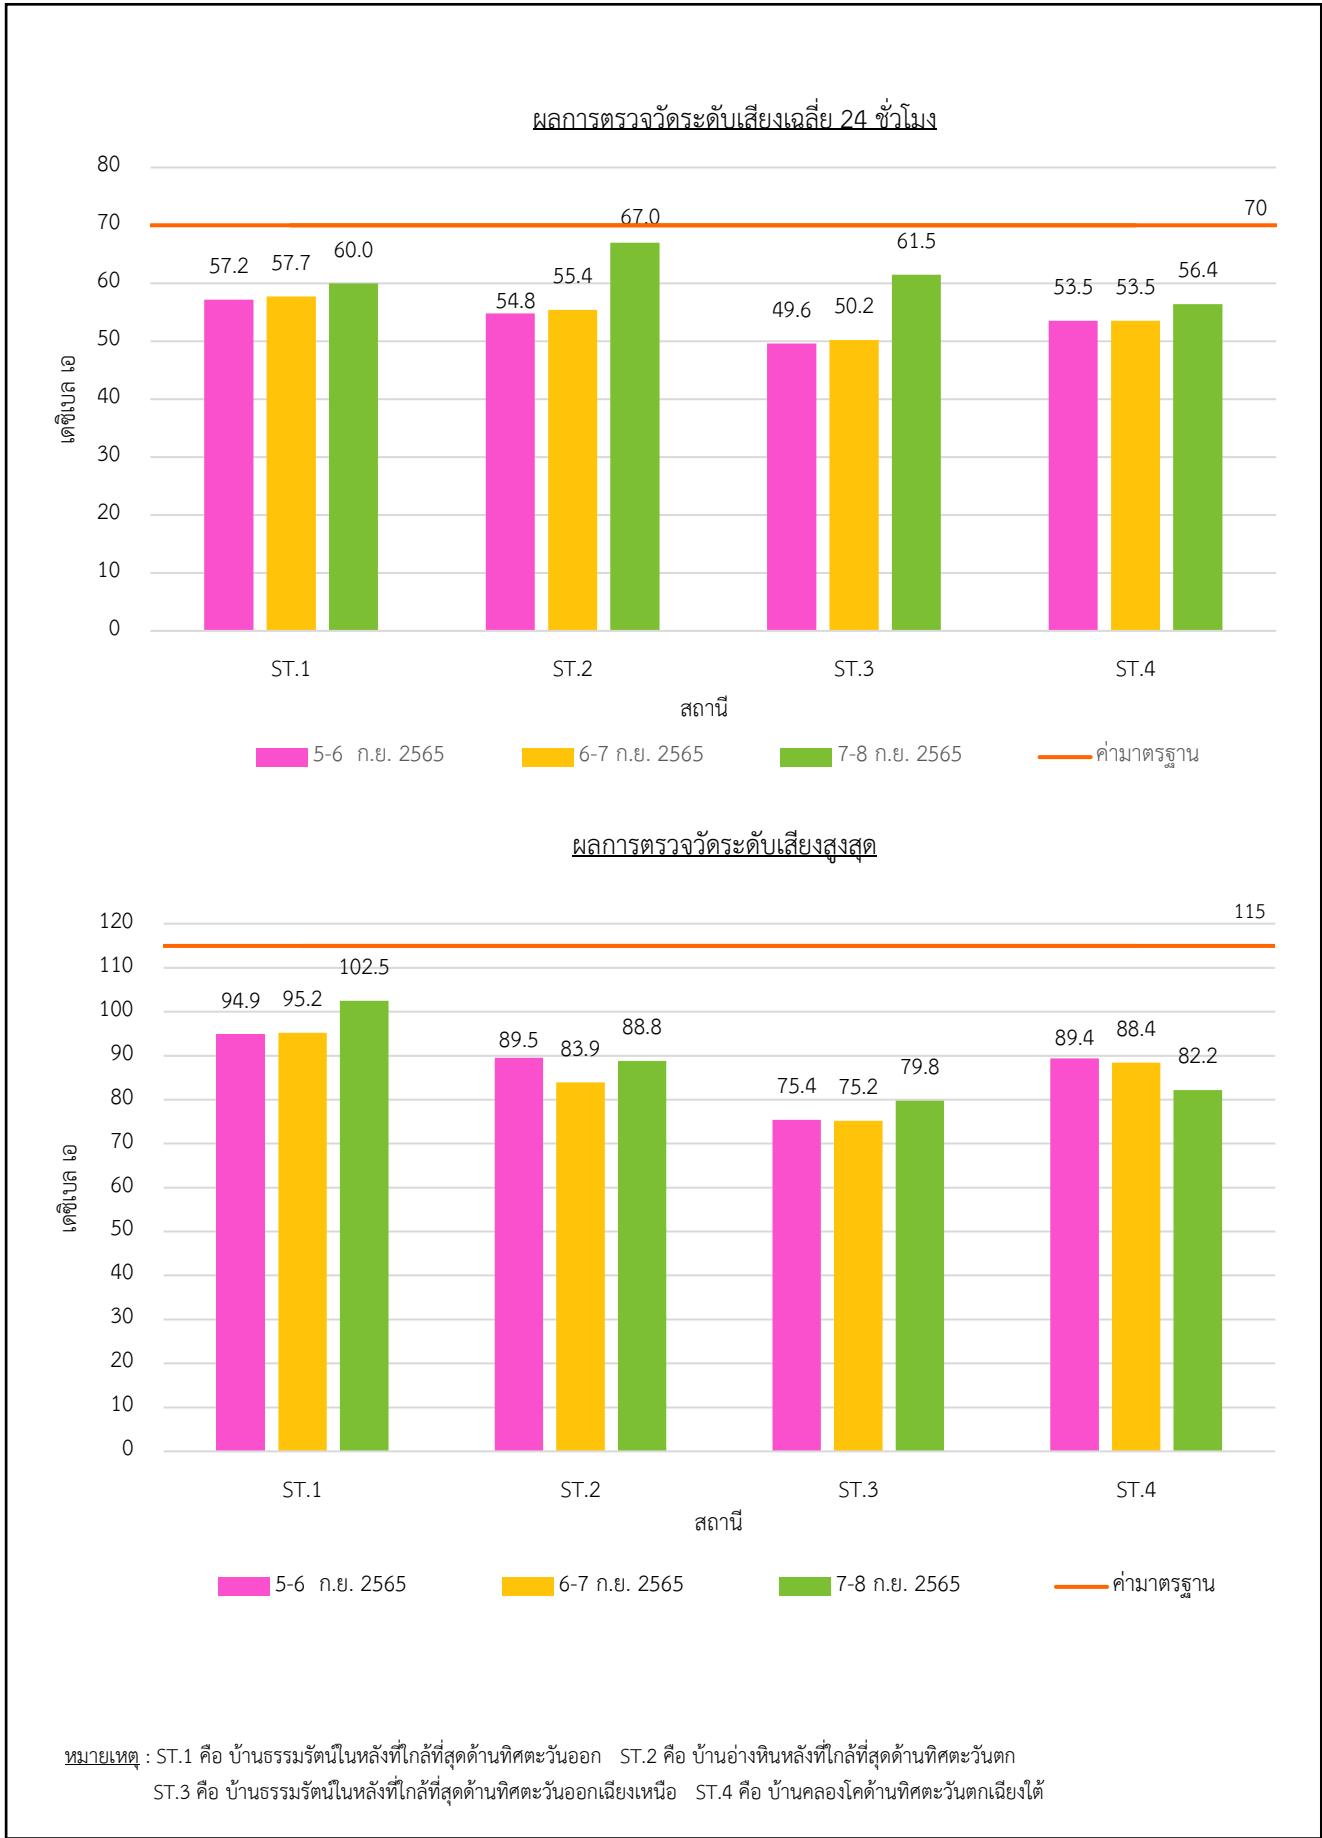
รูปที่ 2-3 ผลการตรวจวัดระดับเสียง ในช่วงวันที่ 5-8 กันยายน 2565

จากการตรวจวัดระดับเสียงเฉลี่ย 24 ชั่วโมง ( $L_{eq}$  24 hr.) และระดับเสียงสูงสุด ( $L_{max}$ ) ในช่วง 5-8 กันยายน 2565 พบว่า บ้านธรรมรัตน์หลังที่ใกล้ที่สุดด้านทิศตะวันออก มีค่าระดับเสียงเฉลี่ย 24 ชั่วโมง อยู่ในช่วง 57.2-60.0 เดซิเบล เอ ระดับเสียงสูงสุด อยู่ในช่วง 94.9-102.5 เดซิเบล เอ บ้านอ่างหินหลังที่ใกล้ที่สุดด้านทิศตะวันตก มีค่าระดับเสียงเฉลี่ย 24 ชั่วโมง อยู่ในช่วง 54.8-67.0 เดซิเบล เอ ระดับเสียงสูงสุด อยู่ในช่วง 83.9-89.5 เดซิเบล เอ บ้านธรรมรัตน์ในหลังที่ใกล้ที่สุดด้านทิศตะวันออกเฉียงเหนือ มีค่าระดับเสียงเฉลี่ย 24 ชั่วโมง อยู่ในช่วง 49.6-61.5 เดซิเบล เอ ระดับเสียงสูงสุด อยู่ในช่วง 75.2-79.8 เดซิเบล เอ และบ้านคลองโคด้านทิศตะวันตกเฉียงใต้ มีค่าระดับเสียงเฉลี่ย 24 ชั่วโมง อยู่ในช่วง 53.5-56.4 เดซิเบล เอ ระดับเสียงสูงสุด อยู่ในช่วง 82.2-89.4 เดซิเบล เอ และเมื่อนำค่าที่ตรวจวัดได้ไปเปรียบเทียบกับเกณฑ์มาตรฐานตามประกาศคณะกรรมการสิ่งแวดล้อมแห่งชาติ ฉบับที่ 15 พ.ศ. 2540 เรื่อง กำหนดมาตรฐานระดับเสียงโดยทั่วไป พบว่าผลการตรวจวัดระดับเสียงทั้งหมด มีค่าอยู่ในเกณฑ์มาตรฐาน คือค่า  $L_{eq}$  24 hr. ไม่เกิน 70 เดซิเบล เอ และ  $L_{max}$  ไม่เกิน 115 เดซิเบล เอ

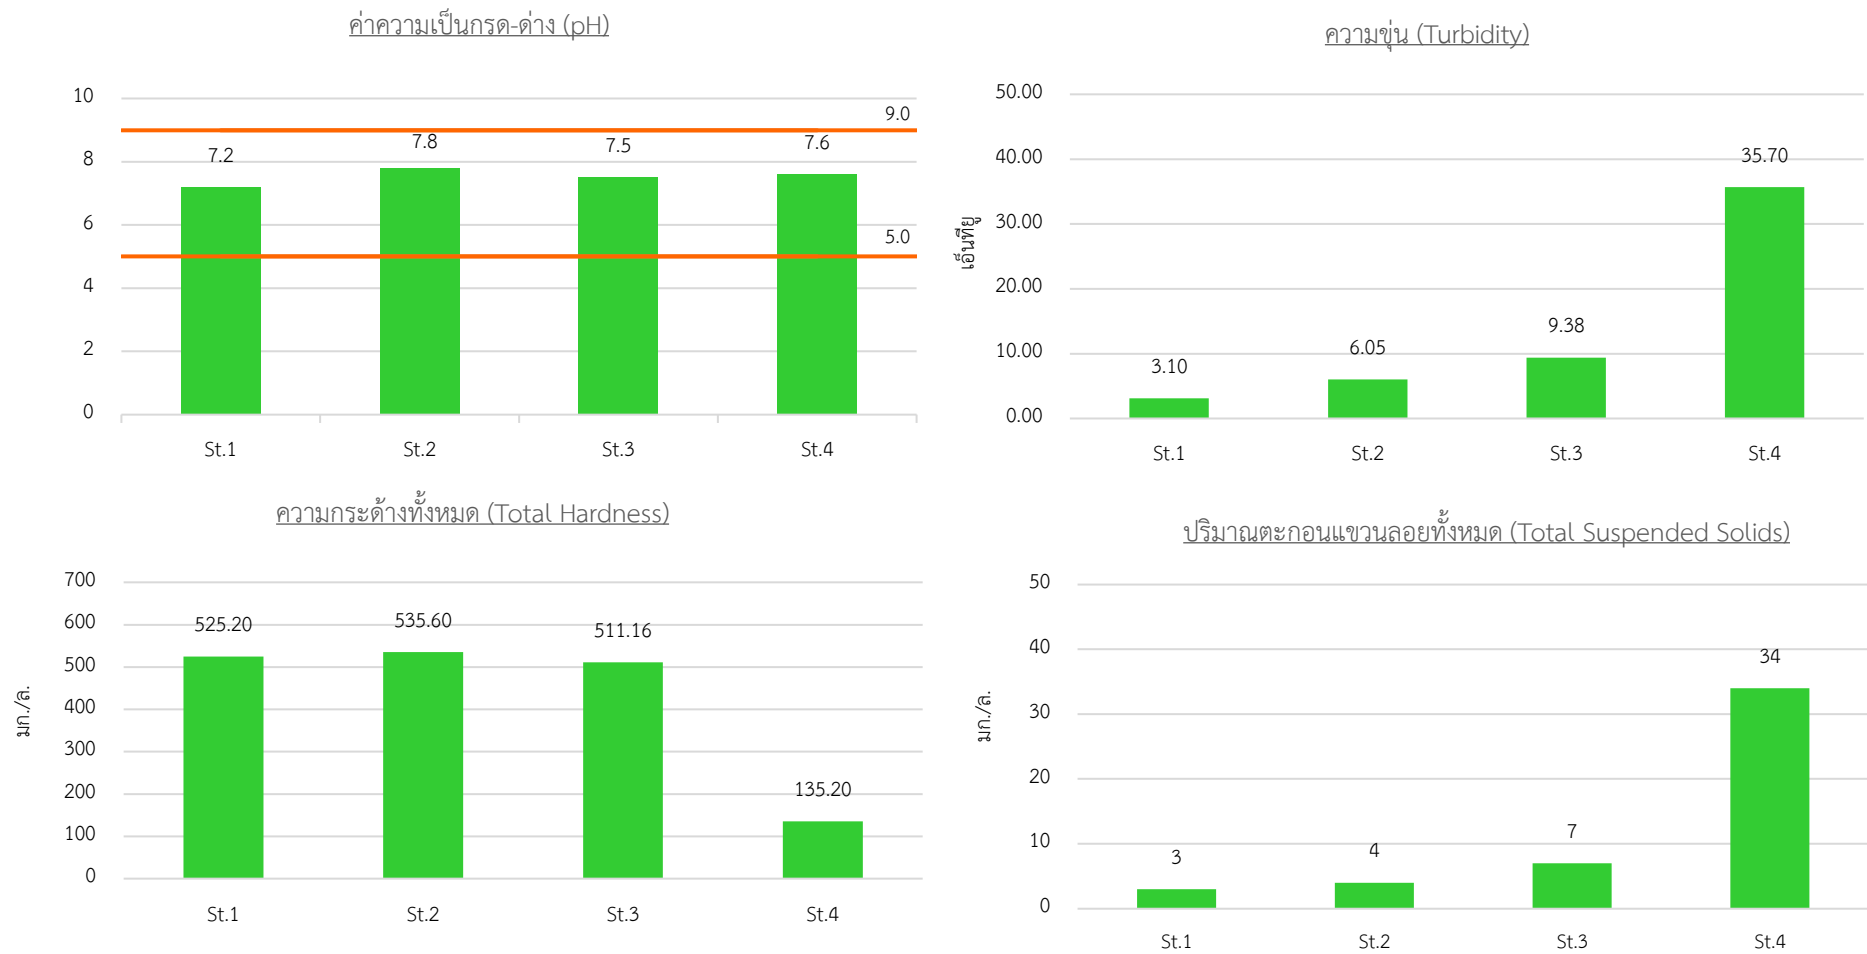
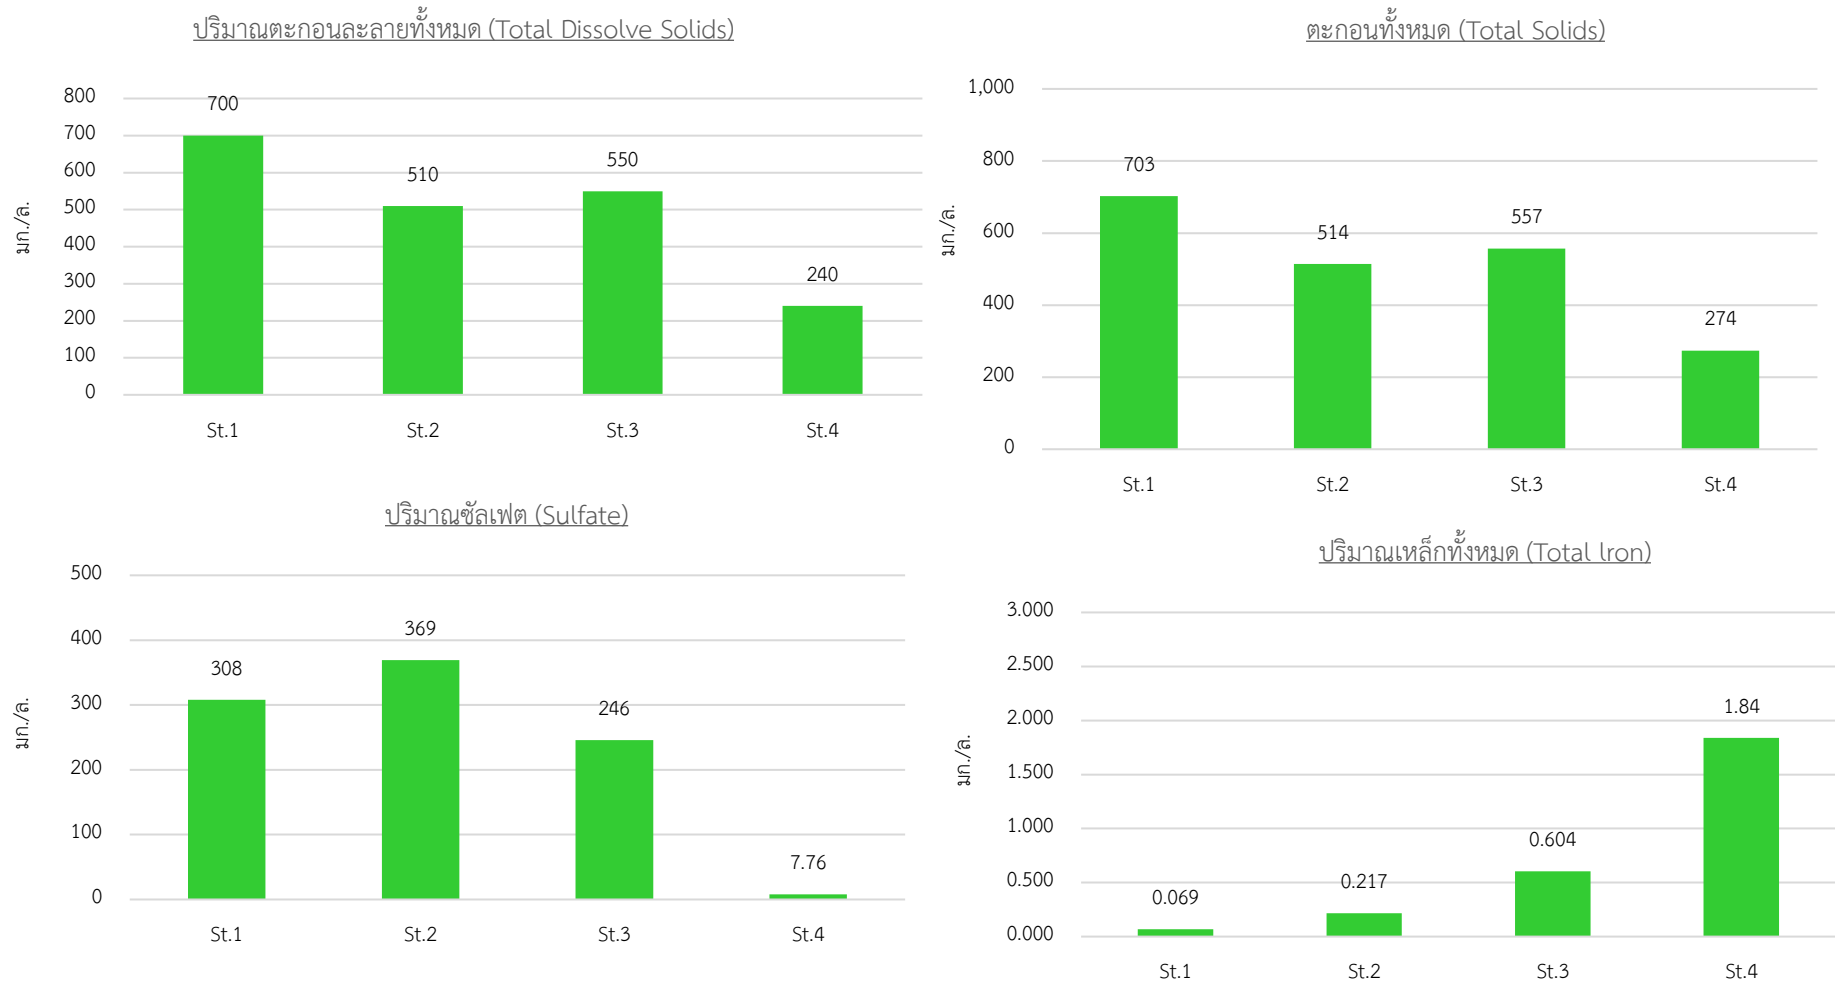
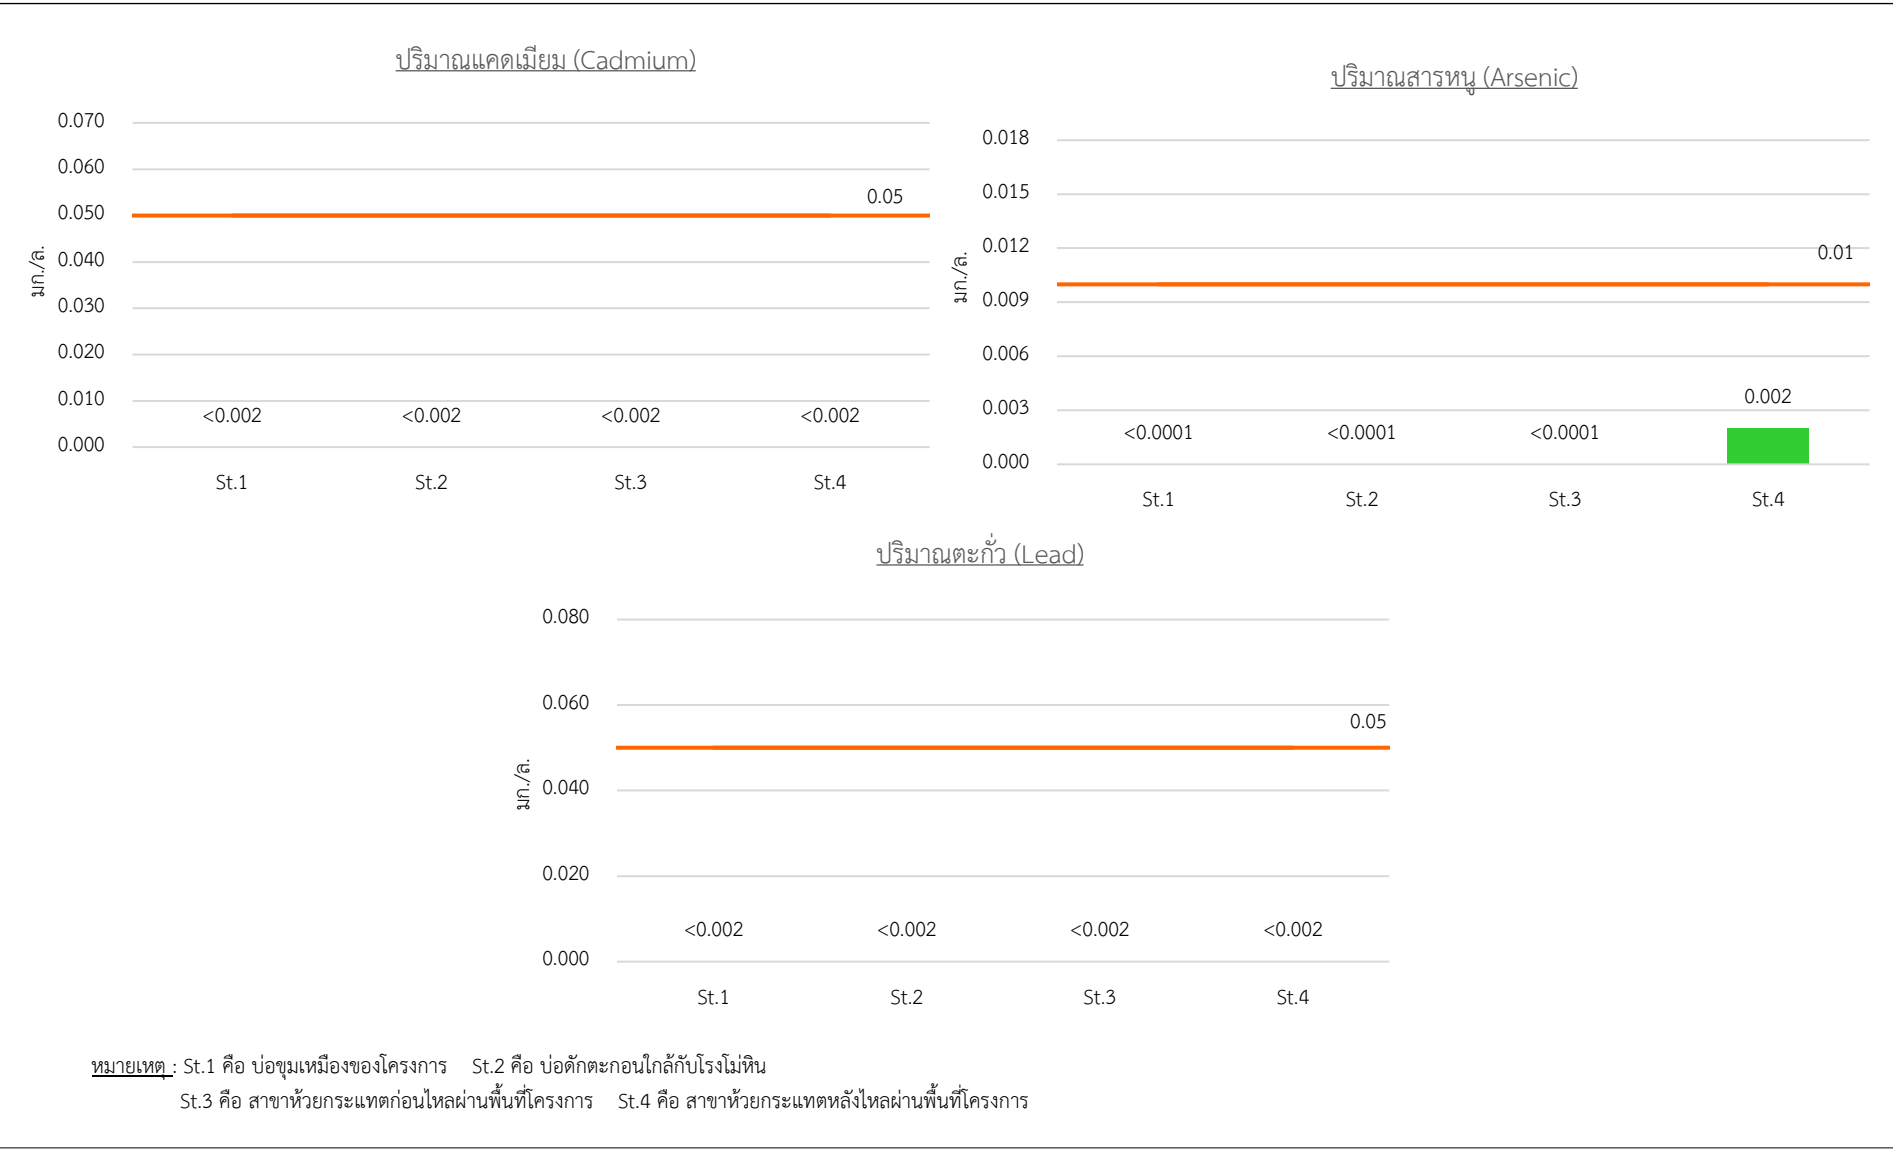
รูปที่ 2-4 ผลการวิเคราะห์คุณภาพน้ำผิวดินที่เก็บตัวอย่างในวันที่ 5 กันยายน 2565

หมายเหตุ: St.1 คือ บ่อขุมเหมืองของโครงการ St.2 คือ บ่อดักตะกอนใกล้กับโรงโม่หิน  
St.3 คือ สาขาห้วยกระแทกก่อนไหลผ่านพื้นที่โครงการ St.4 คือ สาขาห้วยกระแทกหลังไหลผ่านพื้นที่โครงการ

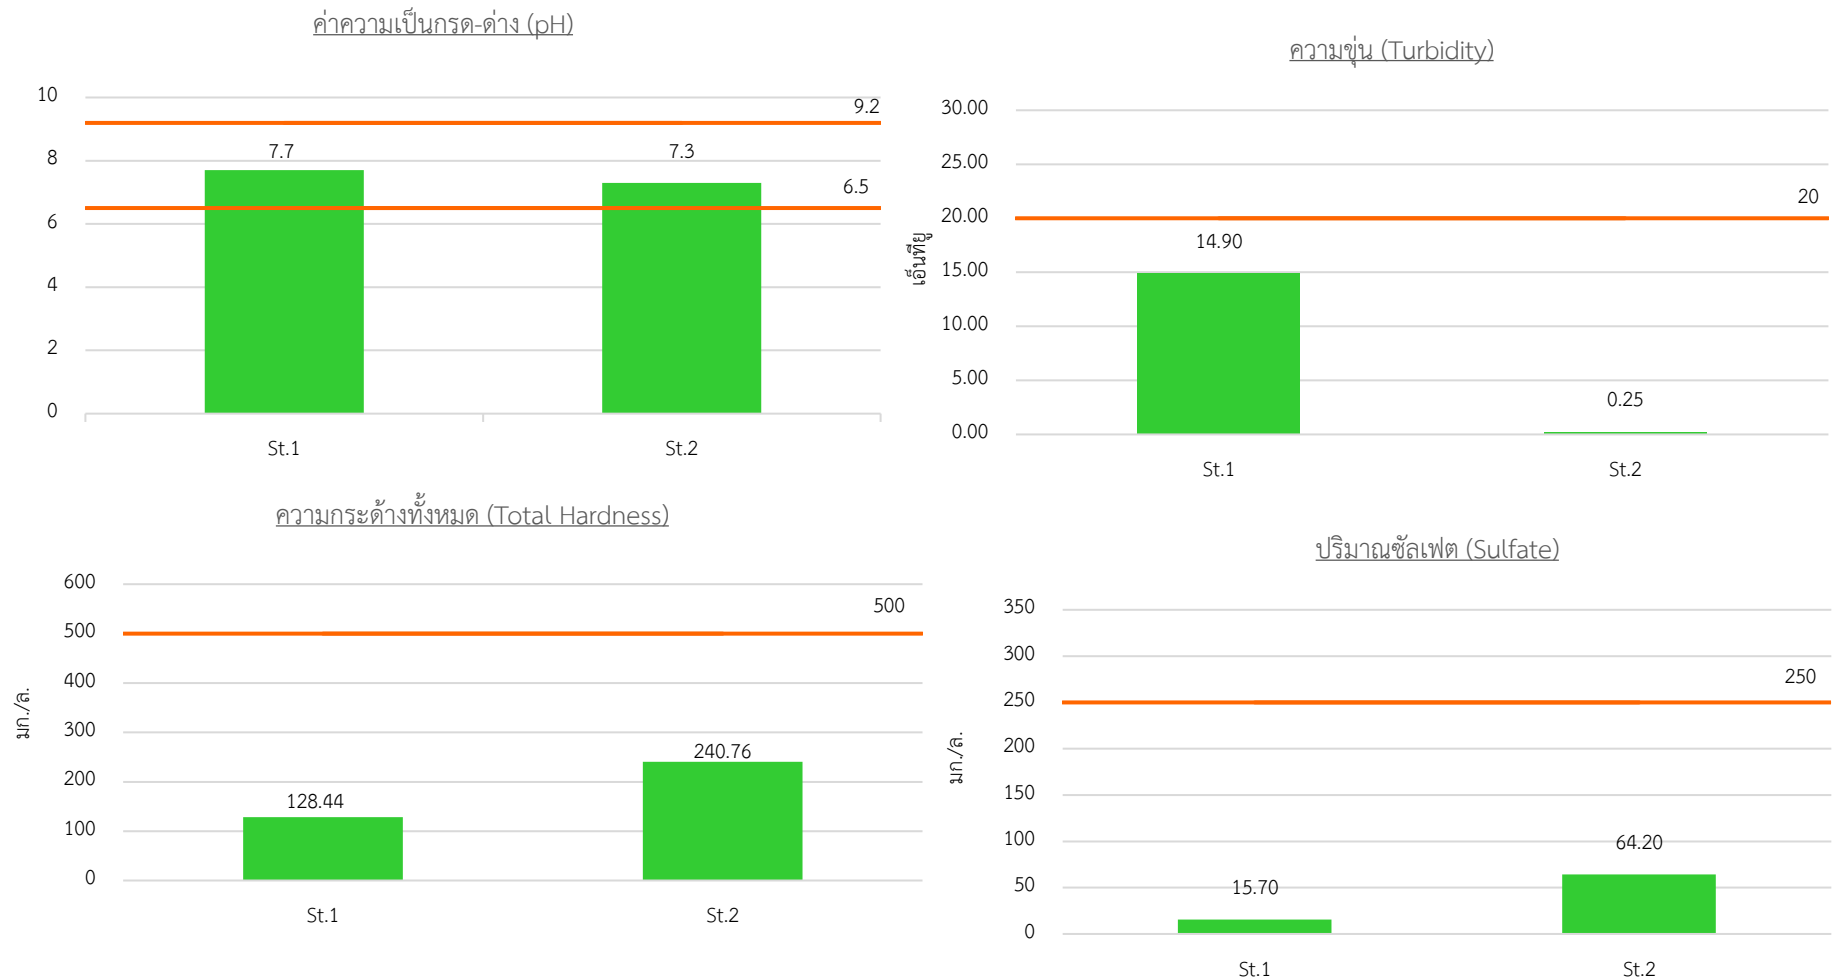
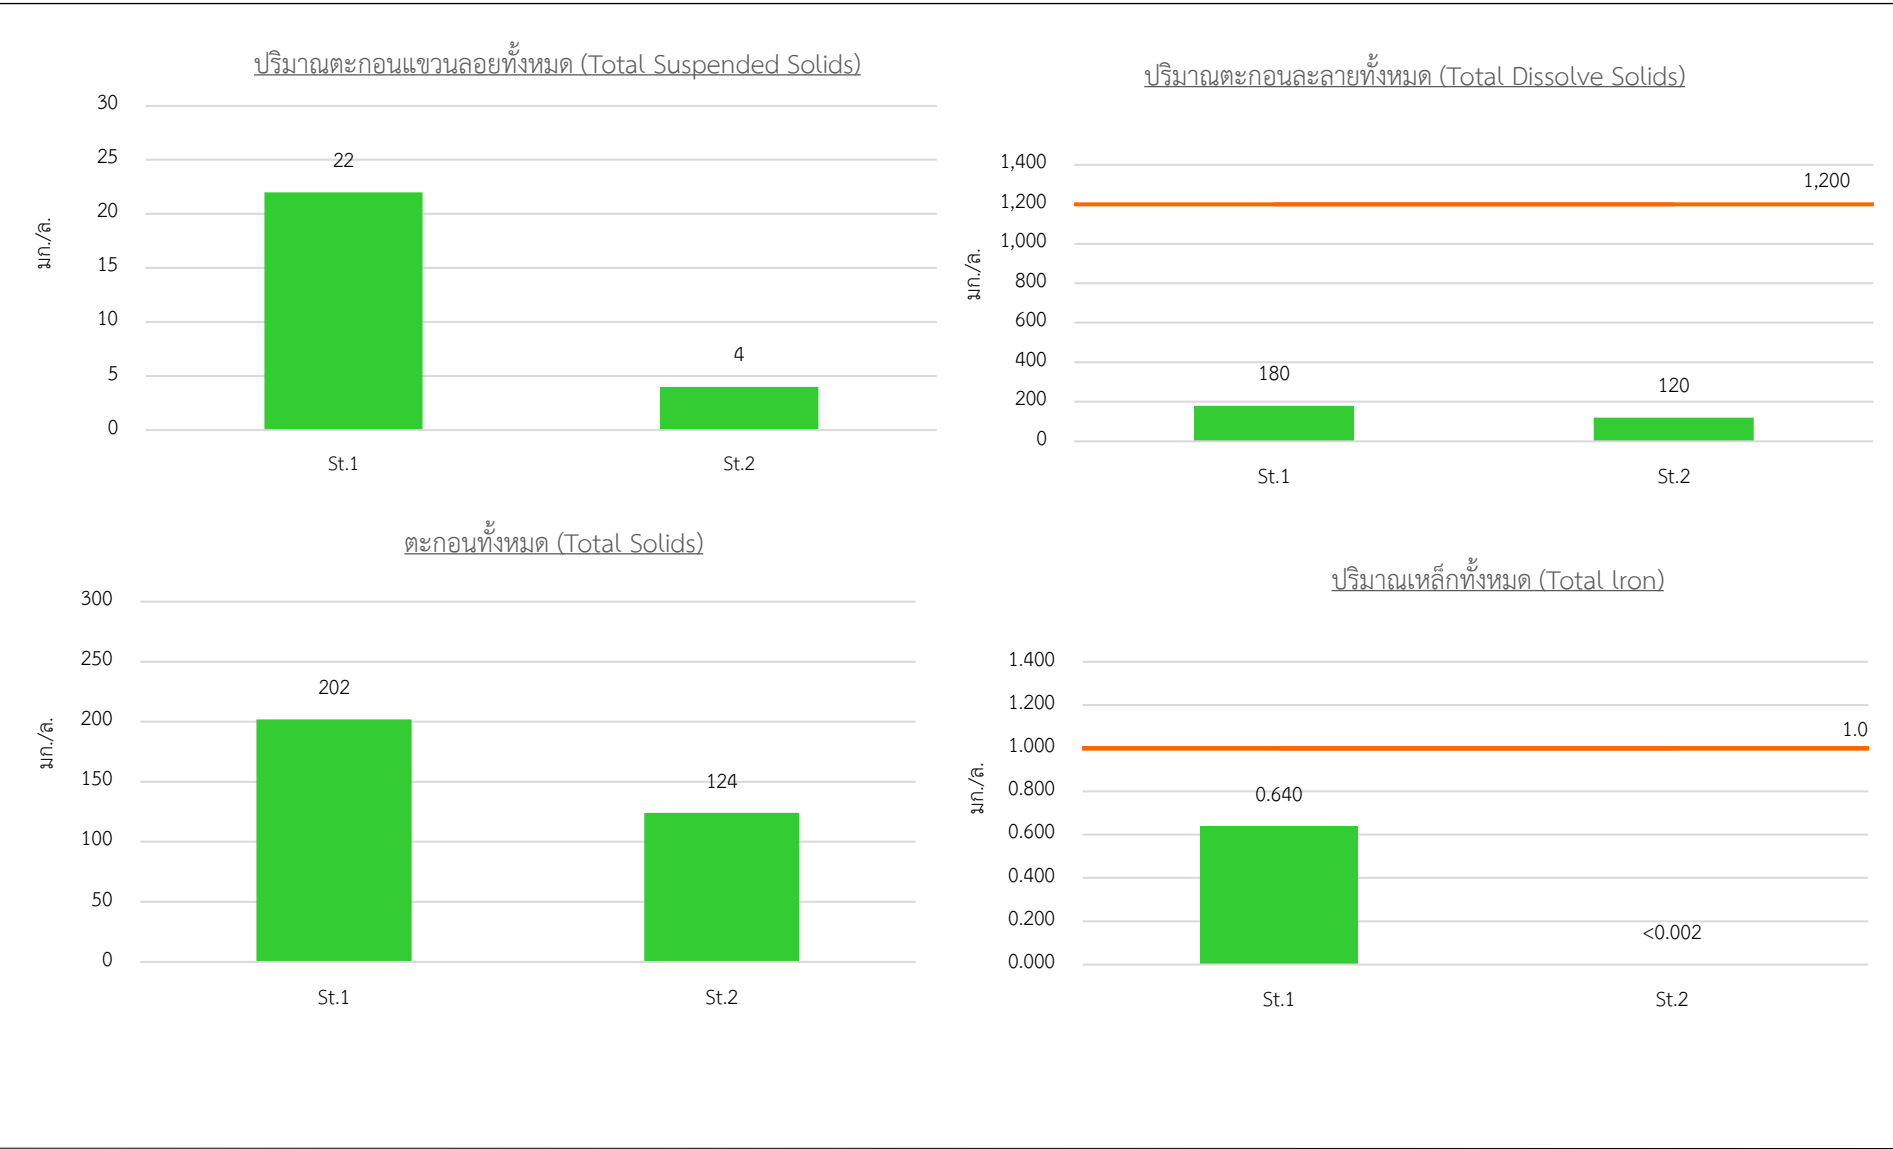
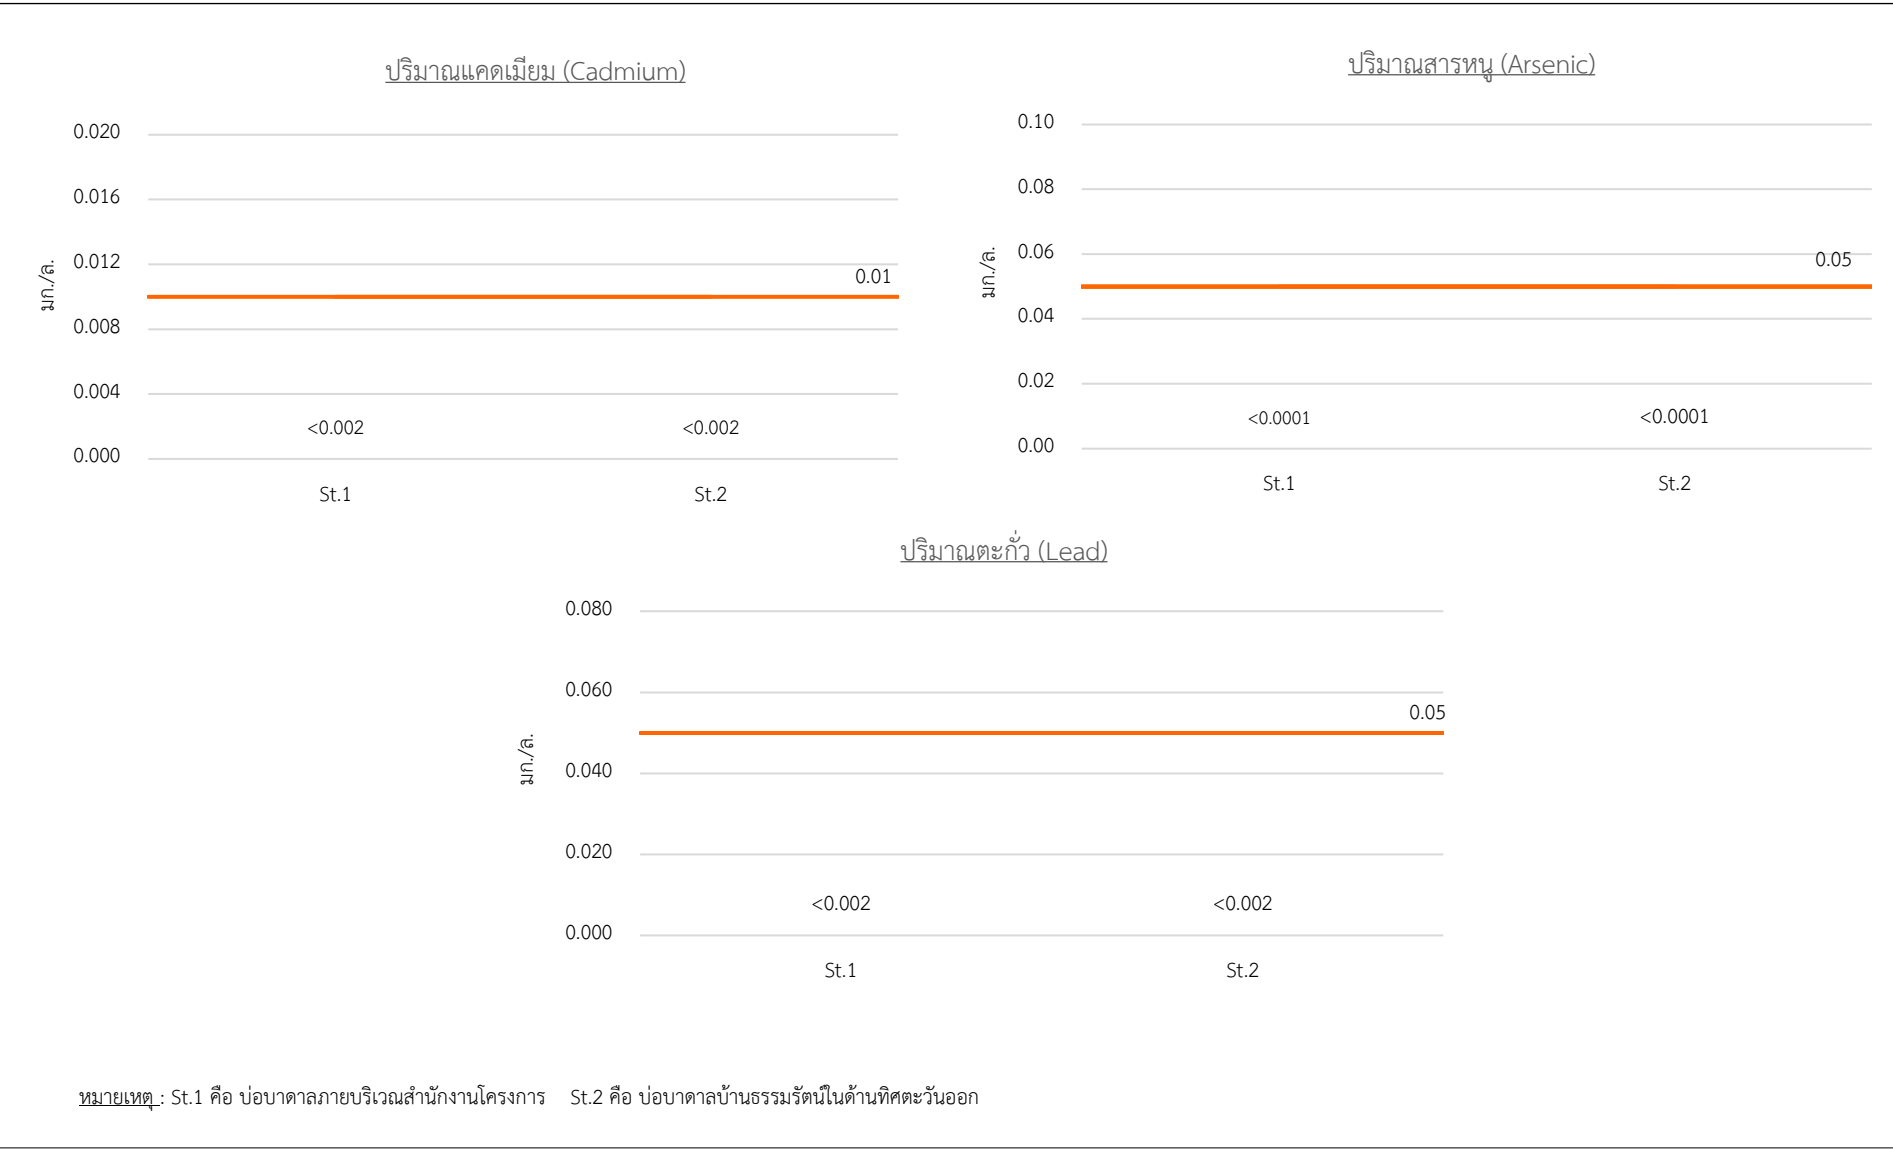
รูปที่ 2-5 ผลการวิเคราะห์คุณภาพน้ำใต้ดินที่เก็บตัวอย่างในวันที่ 5 กันยายน 2565

หมายเหตุ: St.1 คือ บ่อบาดาลภายในบริเวณสำนักงานโครงการ St.2 คือ บ่อบาดาลบ้านธรรมรัตน์ในด้านทิศตะวันออก
