รายงานผลการปฏิบัติตามมาตรการป้องกัน
และแก้ไขผลกระทบสิ่งแวดล้อม
และมาตรการติดตามตรวจสอบผลกระทบสิ่งแวดล้อม

โครงการเหมืองแร่หินอุตสาหกรรมชนิดหินปูน
เพื่ออุตสาหกรรมก่อสร้าง
ประทานบัตรที่ 29721/15595

บริษัท ดงลานศิลา จำกัด

กรกฎาคม-ธันวาคม
2565

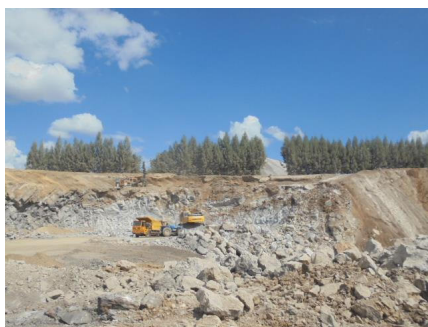
รูปที่ 2-1: สภาพหน้าเหมืองปัจจุบัน

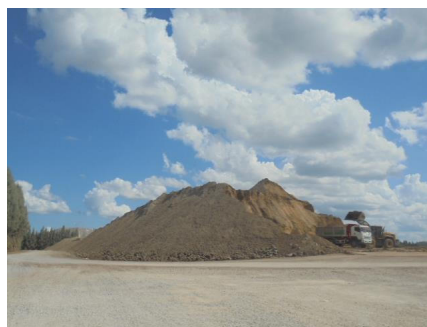
รูปที่ 2-2: ลานเก็บกองเปลือกดินและเศษหิน

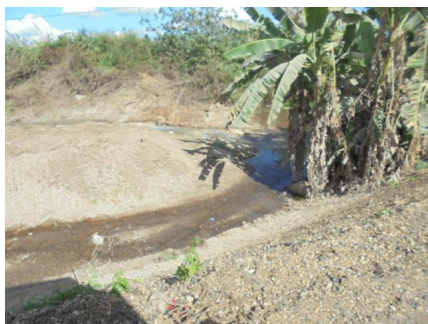
รูปที่ 2-3: คูระบายน้ำรอบพื้นที่กองเปลือกดิน

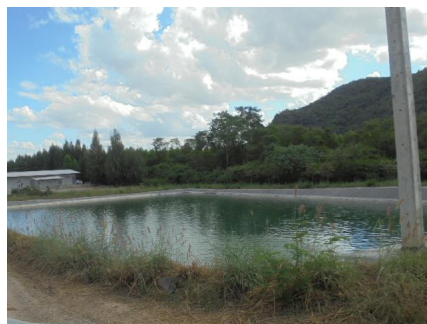
รูปที่ 2-4: บ่อดักตะกอน 1

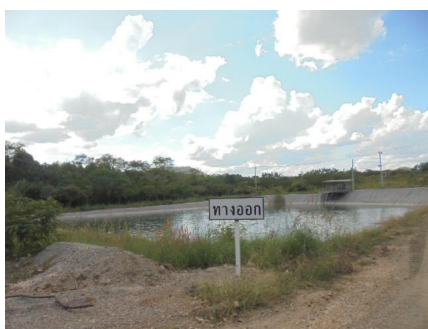
รูปที่ 2-5: บ่อดักตะกอน 2

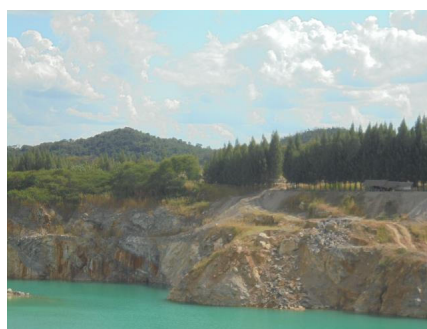
รูปที่ 2-6: พื้นที่เว้นการทำเหมืองด้านทิศใต้

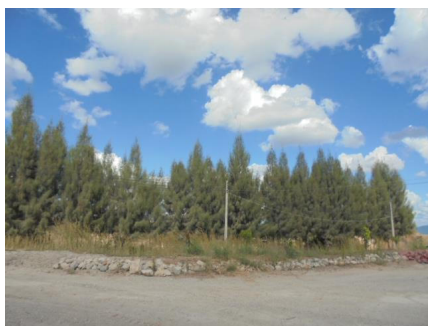
รูปที่ 2-7: พื้นที่เว้นการทำเหมืองด้านทิศตะวันตก

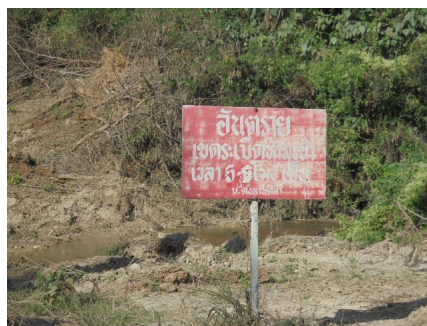
รูปที่ 2-8: ป้ายเตือนการระเบิด

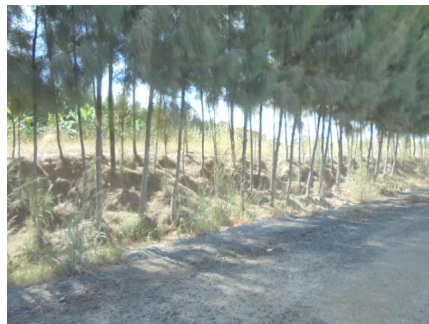
รูปที่ 2-10: การปลูกต้นไม้โตเร็ว
บริเวณคันทำนบดิน

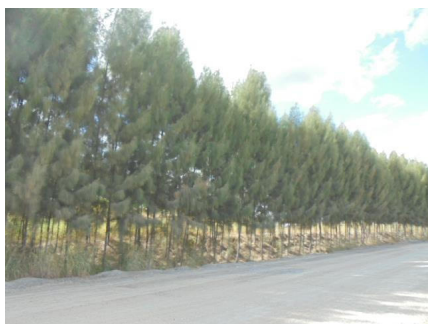
รูปที่ 2-11: การปลูกต้นไม้บริเวณเส้นทางขนส่ง

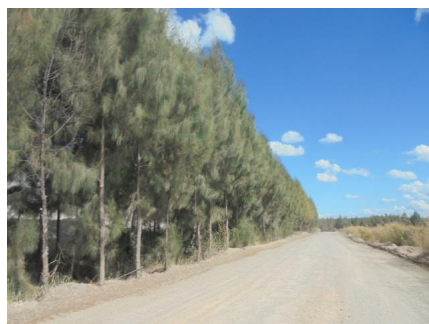
รูปที่ 2-12: ถนนบดอัดแน่น

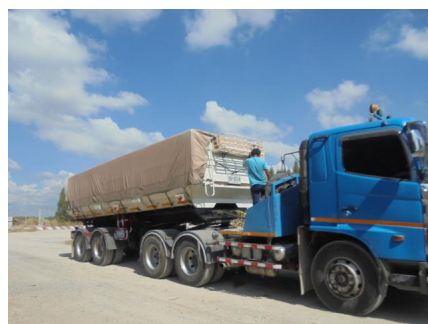
รูปที่ 2-13: การปิดคลุมผ้าใบรถบรรทุก

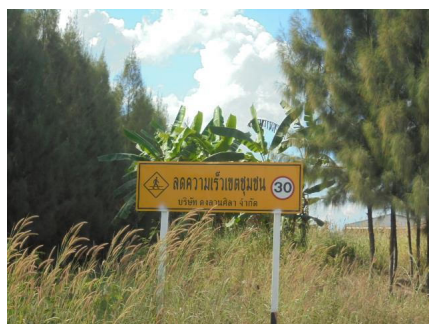
รูปที่ 2-14: ป้ายจำกัดความเร็วรถบรรทุก

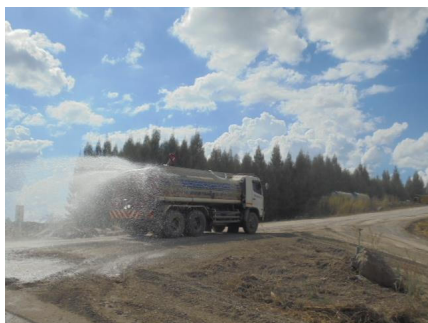
รูปที่ 2-15: การฉีดพรมน้ำ

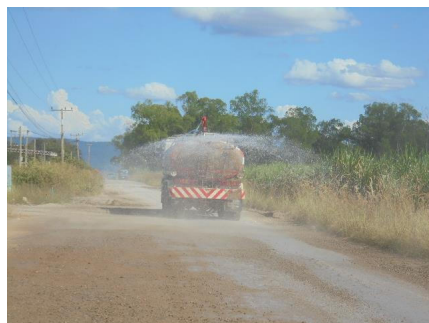
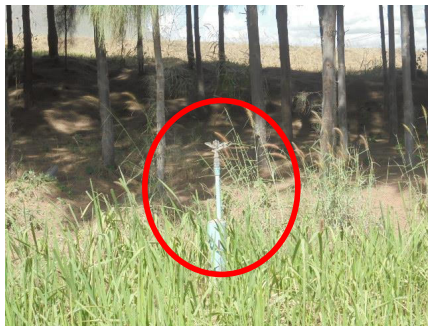
รูปที่ 2-16: ระบบสเปรย์น้ำของโรงโม่หิน

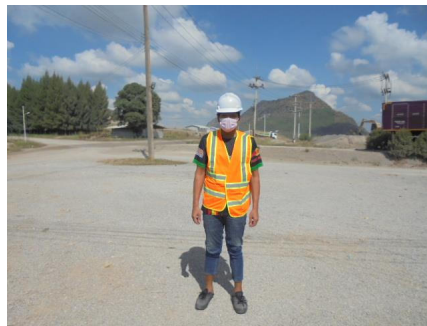
รูปที่ 2-17: การสวมใส่อุปกรณ์ป้องกันอันตราย
ส่วนบุคคล

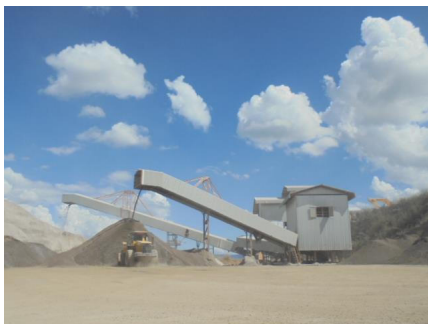
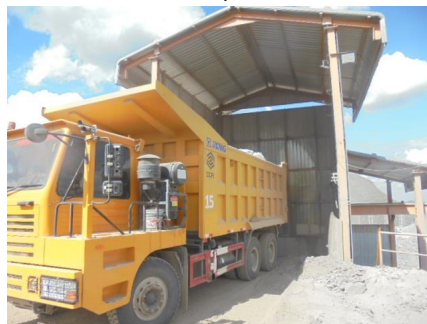
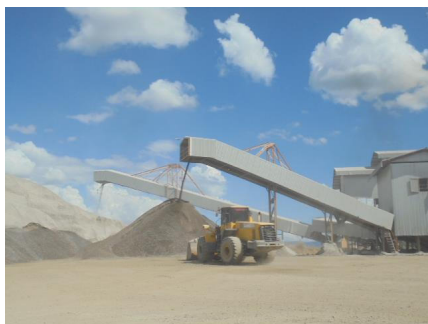
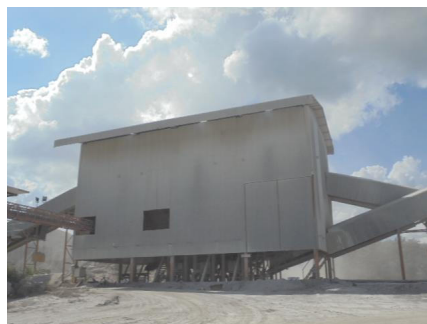
รูปที่ 2-18: โรงโม่หินของโครงการ

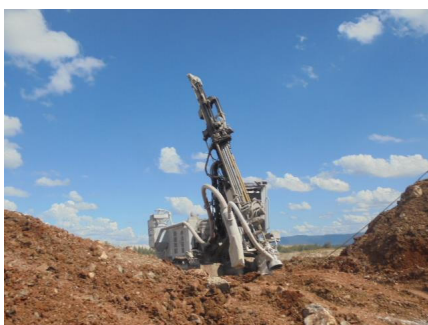
รูปที่ 2-19: รถเจาะรูระเบิด

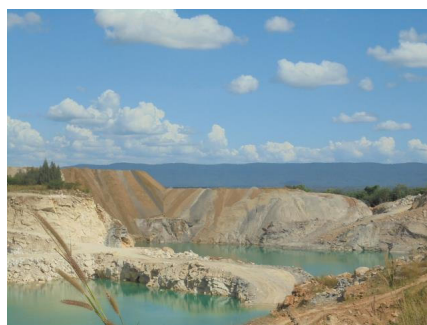
รูปที่ 2-20: การปรับแต่งขอบขุมเหมือง

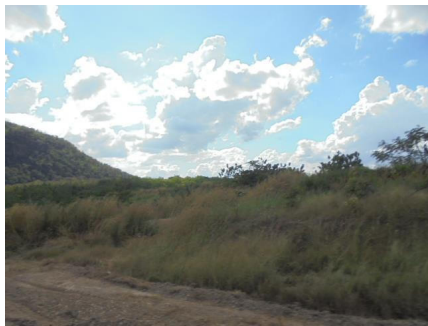
รูปที่ 2-21: คั่นทำนบกั้นบริเวณพื้นที่เว้นไม่ทำเหมือง

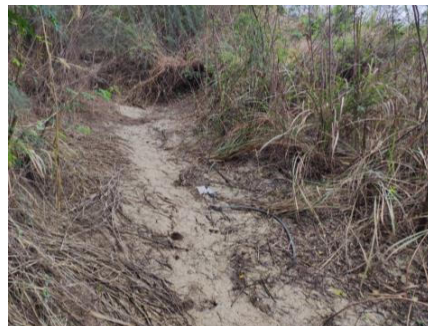
รูปที่ 2-22: คุ้ระบายน้ำบริเวณพื้นที่เว้นไม่ทำเหมือง

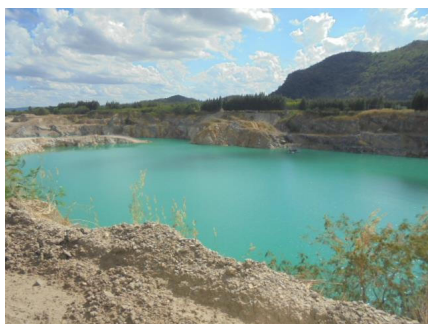
รูปที่ 2-23: บ่อรับน้ำ (Sump)

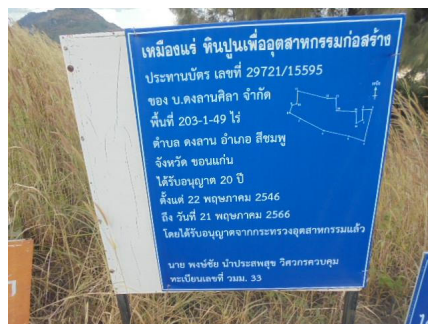
รูปที่ 2-24: ป้ายแสดงขอบเขตประทานบัตร

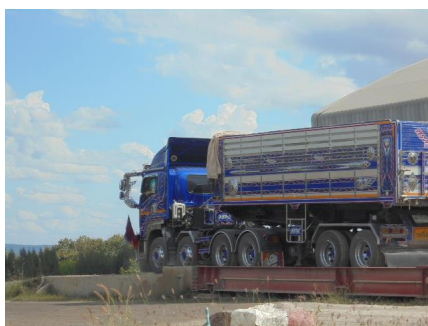
รูปที่ 2-25: จุดตรวจสอบน้ำหนักบรรทุก

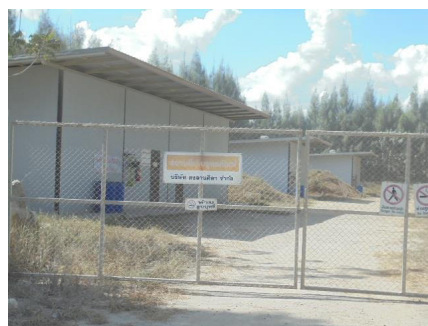
รูปที่ 2-26: อาคารเก็บวัสดุระเบิด

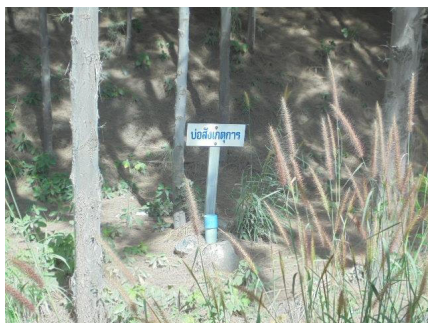
(บ่อที่ 1)

รูปที่ 2-27: บ่อสังเกตการณ์น้ำ
