รายงานผลการปฏิบัติตามมาตรการป้องกัน
และแก้ไขผลกระทบสิ่งแวดล้อม
และมาตรการติดตามตรวจสอบผลกระทบสิ่งแวดล้อม

โครงการเหมืองแร่หินอุตสาหกรรมชนิดหินปูนเพื่ออุตสาหกรรมปูนซีเมนต์
เพื่อทำปูนขาวสำหรับอุตสาหกรรมฟอกหนังหรืออุตสาหกรรมน้ำตาล
และเพื่ออุตสาหกรรมก่อสร้าง
(ประธานบัตรที่ 28802/15686)

ตำบลหนองน้ำแดง อำเภอปากช่อง
จังหวัดนครราชสีมา

กรกฎาคม-ธันวาคม
2565

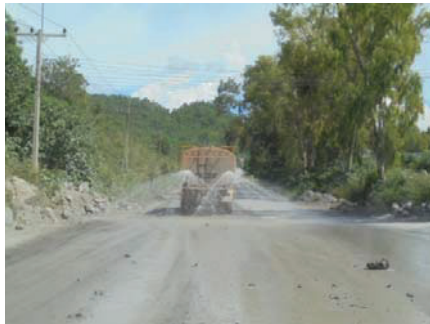
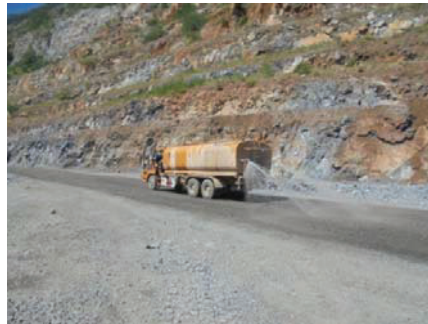
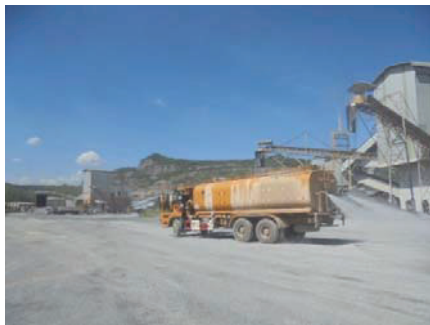
1.2 คุณภาพอากาศ		
1. ให้ฉีดพรมน้ำเพื่อลดผลกระทบด้านการฟุ้งกระจาย ของฝุ่นละอองเส้นทางขนส่งแร่และบริเวณหน้าเหมือง วันละ 2 ครั้ง ในช่วงเช้าและช่วงบ่าย	- โครงการได้ทำฉีดพรมน้ำบริเวณเส้นทางขนส่งแร่ บริเวณหน้าเหมือง และโรงโม่หิน วันละประมาณ 3-4 ครั้ง ซึ่งสามารถลดการฟุ้งกระจายของฝุ่น ละอองได้เป็นอย่างดี (รูปที่ 2-3 ถึง รูปที่ 2-5)	-

รูปที่ 2-3: การฉีดพรมน้ำบริเวณเส้นทางขนส่งแร่

รูปที่ 2-4: การฉีดพรมน้ำบริเวณหน้าเหมือง

รูปที่ 2-5: การฉีดพรมน้ำบริเวณโรงโม่

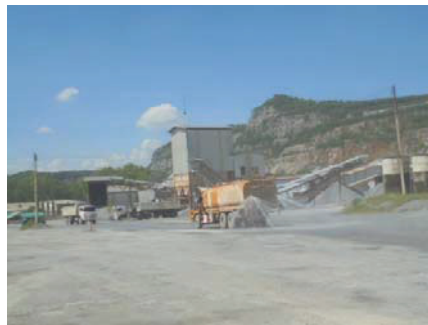
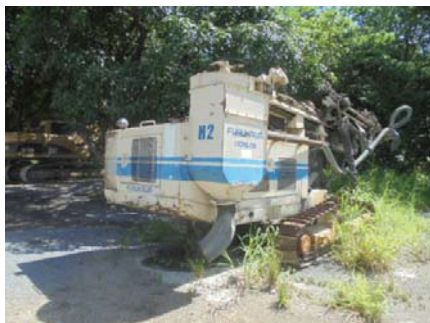
รูปที่ 2-6: สภาพรถเจาะระเบิด

2. รถเจาะระเบิดต้องติดตั้งอุปกรณ์ดักและเก็บฝุ่น จากการเจาะหลุมระเบิด	- บริเวณรถเจาะระเบิดของโครงการมีการติดตั้ง อุปกรณ์ดักและเก็บฝุ่นจากการเจาะหลุมระเบิด แล้วเป็นอย่างดี (รูปที่ 2-6 และ รูปที่ 2-7)	-

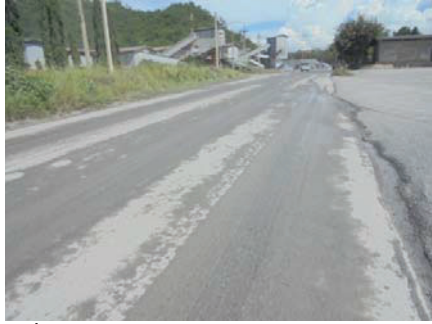
รูปที่ 2-8: ถนนลาดยางบริเวณเส้นทางขนส่งแร่

3. ให้ลาดยางบริเวณเส้นทางขนส่งแร่ จากบริเวณ เขตประทานบัตรไปยังโรงโม่หินและโรงงานผลิต ปูนซีเมนต์	- โครงการได้ทำการลาดยางถนนที่ใช้เป็นเส้นทาง ขนส่งแร่ จากบริเวณเขตประทานบัตรไปยังโรงโม่ หินของโครงการ และโรงงานผลิตปูนซีเมนต์แล้ว (รูปที่ 2-8)	-

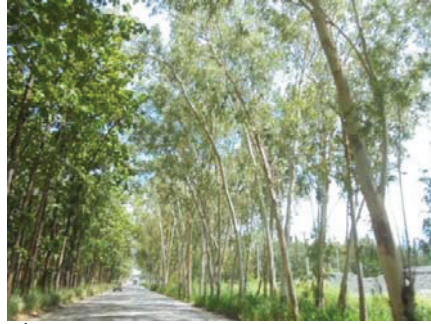
รูปที่ 2-9: การปลูกต้นไม้ตามแนวเส้นทางขนส่งแร่

4. ให้ปลูกต้นไม้จำพวกสนประดิพัทธ์ ยูคาลิปตัส บริเวณตามแนวเส้นทางขนส่งแร่และบริเวณโดยรอบ โรงโม่หินทั้ง 2 โรง เพื่อใช้เป็นแนวป้องกันฝุ่นที่จะ เกิดขึ้น	- โครงการได้ปลูกไม้ยูคาลิปตัส ต้นกระถินยักษ์ สนประดิพัทธ์ และทำแปลงสวนป่า ตามแนว เส้นทางขนส่งแร่และบริเวณโดยรอบโรงโม่หินและ คู่อรั้งให้มีการเจริญเติบโตได้เป็นอย่างดี (รูปที่ 2-9 และรูปที่ 2-10)	-

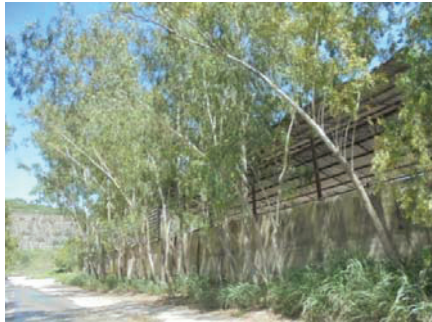
รูปที่ 2-10: การปลูกต้นไม้บริเวณโดยรอบโรงโม่หิน

6. ให้ปลูกต้นไม้ยืนต้นโตเร็วโดยรอบโรงโม่หินทั้ง 2 โรง	- โครงการได้ปลูกไม้ยืนต้นโตเร็วบริเวณโดยรอบโรงโม่หินและบริเวณใกล้เคียง (รูปที่ 2-10)	-
7. ให้ใช้วัตถุระเบิดสูงสุดไม่เกิน 336 กิโลกรัมต่อจังหวัด	- โครงการมีการควบคุมการใช้วัตถุระเบิดในแต่ละครั้งไม่เกินที่กำหนดไว้ (ภาคผนวก ก)	-

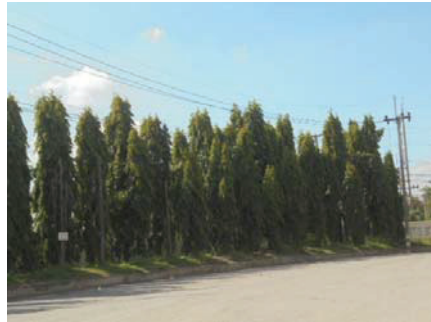
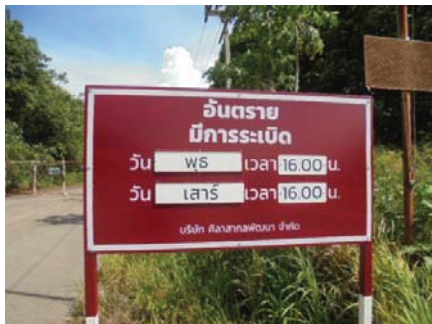
รูปที่ 2-11: ป้ายเตือนการระเบิด

มาตรการป้องกันและแก้ไขผลกระทบสิ่งแวดล้อม	ผลการปฏิบัติตามมาตรการ	ปัญหา อุปสรรค และแนวทางแก้ไข
1.2 คุณภาพอากาศ (ต่อ)		
5. ให้ใช้วัตุระเปิดเปิดหน้าเหมืองวันละ 1 ครั้ง (เวลาประมาณ 16.30 น.) และหลีกเลี่ยงการระเบิดในสภาพอากาศที่ไม่เหมาะสม เช่น ลมพัดแรงหรือมีฝนตก	- ทางโครงการทำการระเบิดหน้าเหมืองวันละ 1 ครั้ง เวลาประมาณ 16.00–17.00 น. มีการแจ้งสัญญาณเตือน มีป้ายเตือนบอกเวลาระเบิด และเขตพื้นที่ทำการระเบิดไว้บริเวณใกล้เคียง แสดงให้เห็นอย่างชัดเจน (รูปที่ 2-11 และ รูปที่ 2-12)	-

1.3 เสียง/แรงสั่นสะเทือน		
1. ให้ใช้วัตุระเปิดเปิดหน้าเหมืองวันละ 1 ครั้ง (เวลาประมาณ 16.30 น.) และหลีกเลี่ยงการระเบิดในสภาพอากาศที่ไม่เหมาะสม เช่น ลมพัดแรงหรือมีฝนตก	- โครงการทำการระเบิดหน้าเหมืองวันละ 1 ครั้ง เวลาประมาณ 16.00 - 17.00 น. โดยหลีกเลี่ยงการระเบิดเมื่อมีสภาพอากาศที่ไม่เหมาะสม มีสัญญาณเตือนการระเบิด มีป้ายเตือนบอกเวลา และเขตพื้นที่ทำการระเบิดไว้แสดงให้เห็นอย่างชัดเจน (รูปที่ 2-11 และ รูปที่ 2-12)	-

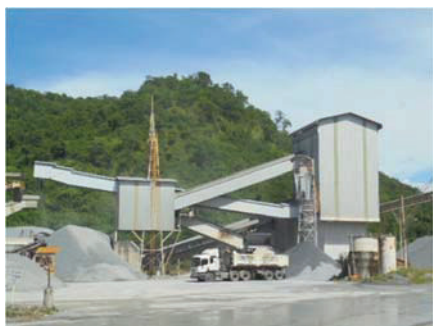
รูปที่ 2-15: การปิดคลุมอาคารโรงโม่

5. ให้สร้างอาคารปิดคลุมโรงโม่หินทั้ง 2 โรง	- โครงการสร้างอาคารสำหรับปิดคลุมโรงโม่หิน ทำให้ป้องกันการฟุ้งกระจายของฝุ่นละอองได้เป็นอย่างดี (รูปที่ 2-15 ถึง รูปที่ 2-18)	-

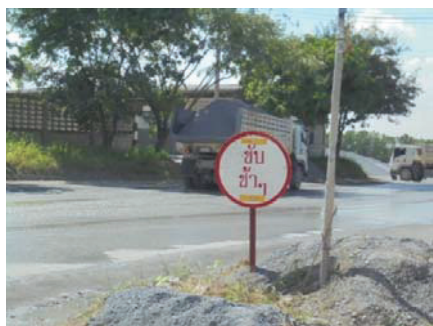
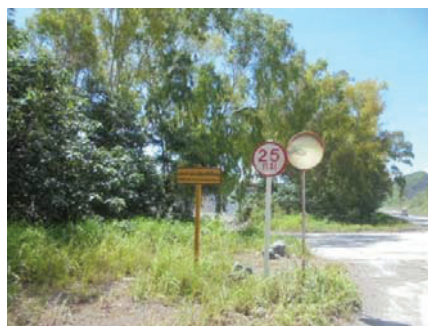
รูปที่ 2-19: ป้ายควบคุมความเร็วรถบรรทุก

มาตรการป้องกันและแก้ไขผลกระทบสิ่งแวดล้อม	ผลการปฏิบัติตามมาตรการ	ปัญหา อุปสรรค และแนวทางแก้ไข
1.3 เสี่ยง/แรงสั่นสะเทือน (ต่อ)		
3. ให้กำหนดความเร็วของรถบรรทุกจากหน้าเหมืองถึงโรงโม่ไม่เกิน 25 กิโลเมตรต่อชั่วโมง บนถนนลาดยางของโครงการ	- โครงการกำหนดอัตราความเร็วของรถบรรทุกเพื่อให้ขนส่งแร่ให้มีความเร็วไม่เกิน 25 กิโลเมตรต่อชั่วโมง และติดป้ายเตือนระวังเขตลำเลียงหินของโครงการ เพื่อความปลอดภัยและป้องกันอันตรายบนเส้นทางหากมีผู้สัญจรผ่านไปมา (รูปที่ 2-19 ถึง รูปที่ 2-20)	-

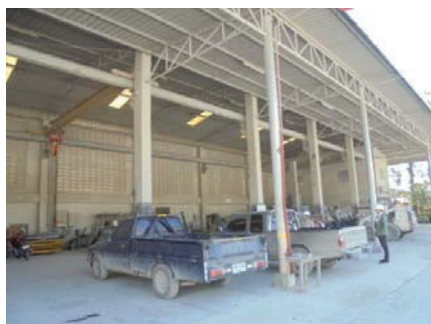
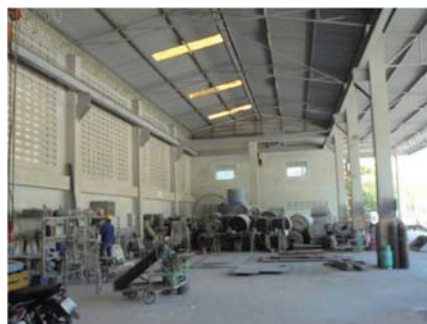
รูปที่ 2-21: โรงซ่อมบำรุง

4. ให้บำรุงรักษาเครื่องจักรและอุปกรณ์ให้มีสภาพสมบูรณ์ และใช้งานได้ตามปกติ	- ทางโครงการจัดให้มีโรงซ่อมบำรุงเครื่องจักรเพื่อตรวจสอบสภาพเครื่องจักรอุปกรณ์ต่างๆ ให้มีสภาพสมบูรณ์ สามารถใช้งานได้ปกติ (รูปที่ 2-21)	-

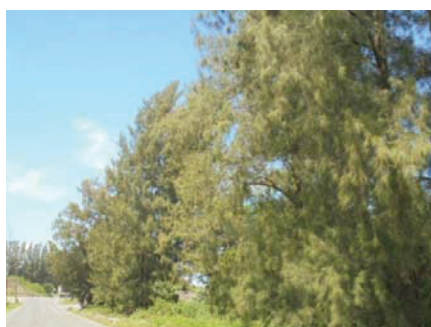
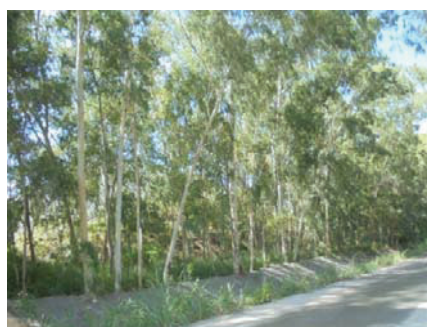
รูปที่ 2-22: การปลูกไม้ยืนต้นบริเวณพื้นที่โครงการ

1.4 อุทกวิทยาและคุณภาพน้ำ		
1. ให้ปลูกพืชคลุมดินและไม้ยืนต้น โดยใช้พันธุ์ไม้ท้องถิ่นบริเวณโดยรอบพื้นที่โครงการทางด้านทิศตะวันออกและทิศใต้ เพื่อป้องกันการชะล้างพังทลายของดิน	- ทางโครงการปลูกไม้ยืนต้นโตเร็วในพื้นที่ที่เอื้ออำนวยต่อการปลูกในพื้นที่โครงการ และปลูกกระถินยักษ์ตามแนวคันบันไดทางด้านทิศตะวันออกและทิศใต้บริเวณที่ไม่ทำเหมืองแล้ว เพื่อป้องกัน การชะล้างพังทลายของดินและทำการปลูกไม้ยืนต้นบนแนวคันดินริมขอบแปลงด้านทิศตะวันตกและบริเวณใกล้เคียง (รูปที่ 2-22 ถึง รูปที่ 2-24)	-

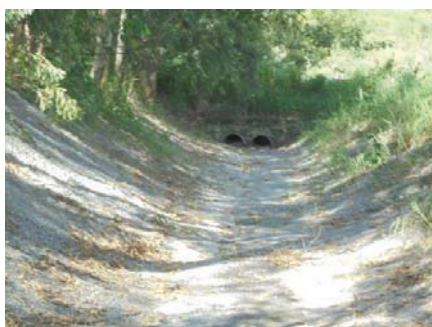
รูปที่ 2-25: ร่องระบายน้ำ

2. ให้ระบายน้ำที่เกิดจากบริเวณหน้าเหมืองในช่วงหน้าฝน ระบายลงสู่กระแสน้ำริมถนนและลงสู่บ่อดักตะกอนที่ติดกับแปลงประทานบัตรด้านทิศตะวันตก	- โครงการได้ทำการขุดร่องระบายน้ำบริเวณตามแนวริมถนนด้านทิศตะวันตก และถนนที่เชื่อมต่อใกล้เคียงเพื่อระบายน้ำลงสู่บ่อดักตะกอน พร้อมทั้งมีการสร้างคันทำนบกั้นรอบๆเหมือง (รูปที่ 2-25 ถึง รูปที่ 2-27)	-

มาตรการป้องกันและแก้ไขผลกระทบสิ่งแวดล้อม	ผลการปฏิบัติตามมาตรการ	ปัญหา อุปสรรค และแนวทางแก้ไข
1.4 อุทกวิทยาและคุณภาพน้ำ (ต่อ)		
3. ให้ทำการระบายน้ำที่เกิดขึ้นจากโรงโม่หินที่ติดกับพื้นที่โครงการทำการระบายลงสู่คูระบายน้ำและบ่อดักตะกอนที่จัดเตรียมทางด้านทิศตะวันตกของพื้นที่โครงการ	- โครงการทำการระบายน้ำที่เกิดขึ้นจากบริเวณโรงโม่หินที่ติดกับพื้นที่โครงการลงสู่คูระบายน้ำตามริมถนนและไหลลงสู่บ่อดักตะกอนที่จัดเตรียมทางด้านทิศตะวันตก พร้อมทั้งมีการสร้างคันทำนบดินรอบๆ พื้นที่โครงการ (รูปที่ 2-25 ถึง รูปที่ 2-27)	-

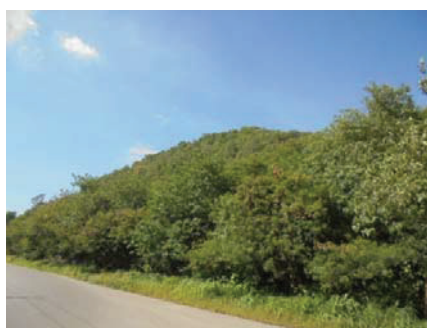
รูปที่ 2-28: บัฟเฟอร์โซน

4.3 ทัศนียภาพ		
1. ให้ทำการเว้นพื้นที่ทำเหมืองทางด้านทิศเหนือ	- โครงการได้เว้นพื้นที่ไม่ทำเหมือง (Buffer Zone) ทางด้านทิศเหนือจำนวน 36 ไร่ (รูปที่ 2-28)	-
