## บทที่ 2

### ผลการปฏิบัติตามมาตรการป้องกันและแก้ไขผลกระทบสิ่งแวดล้อม และมาตรการติดตามตรวจสอบผลกระทบสิ่งแวดล้อม

ผลการตรวจสอบการปฏิบัติตามมาตรการป้องกันและแก้ไขผลกระทบสิ่งแวดล้อม ตามที่ระบุไว้ในหนังสือแจ้งผลการพิจารณารายงานการวิเคราะห์ผลกระทบสิ่งแวดล้อม โครงการเหมืองแร่โดโลไมต์ คำขอประทานบัตรที่ 8/2559 ของบริษัท ศิลาเลิศ จำกัด ตั้งอยู่ที่ตำบลปากแพรก อำเภอดอนสัก จังหวัดสุราษฎร์ธานี ตามหนังสือที่ ทส 1009.2/16586 ลงวันที่ 29 ธันวาคม 2560 ปัจจุบันได้รับอนุญาตเป็นประทานบัตรที่ 30345/16344 รายละเอียดดังตารางที่ 2-1 ถึง ตารางที่ 2-3

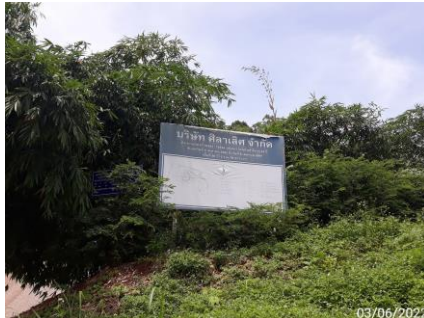
<p>ป้ายแสดงแนวเขตพื้นที่โครงการ</p>

เงื่อนไขตามมาตรการ	ผลการปฏิบัติตามมาตรการ	ปัญหา อุปสรรค ที่ไม่สามารถปฏิบัติตามมาตรการ และแนวทางแก้ไข	ภาพประกอบ
1.2 ให้จัดทำป้ายแสดงขอบเขตพื้นที่โครงการและขอบเขตการทำเหมือง บริเวณโครงการเพื่อให้ง่ายต่อการตรวจสอบพื้นที่และการปฏิบัติงานบริเวณโครงการ โดยบริเวณแนวกั้นเขตพื้นที่ไม่ทำเหมืองให้จัดทำเสาคอนกรีต เหล็ก หรือวัสดุอื่นๆ ตามความเหมาะสม	- โครงการได้จัดทำป้ายแสดงแนวเขตพื้นที่โครงการติดตั้งไว้บริเวณด้านหน้าโครงการ - สำหรับแนวกั้นเขตพื้นที่ไม่ทำเหมืองโครงการกำลังจัดทำเป็นแนวกั้นเขตในลักษณะของ เสาคอนกรีต	- ไม่มี	  ป้ายแสดงแนวเขตพื้นที่โครงการ

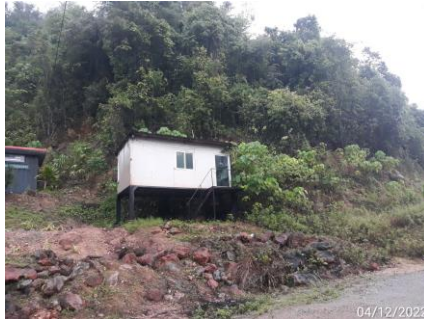
<p>พื้นที่เว้นระยะ 100 เมตร จากทางหลวง หมายเลข 4142</p>

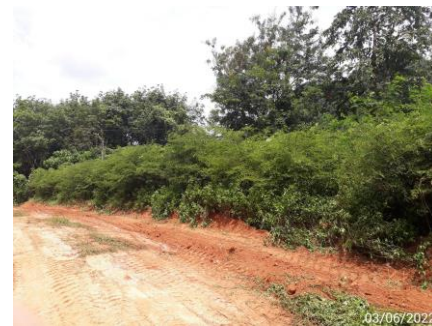
3.2 ให้ตรวจสอบดูแลเครื่องจักรอุปกรณ์ของ โครงการให้อยู่ในสภาพดีเสมอเพื่อลดปัญหา เสียงดังรบกวน	- โครงการได้จัดให้มีการตรวจสอบสภาพเครื่องยนต์ ยานพาหนะและเครื่องจักรอุปกรณ์ ต่างๆ อยู่เป็นประจำ หากมีการชำรุดเสียหายและทำให้เกิดเสียง ดังจะรีบดำเนินการซ่อมแซมอย่างเร่งด่วน	- ไม่มี	-
<b>4. อุทกวิทยาและคุณภาพน้ำ</b> 4.1 ให้จัดสร้างคันทำนบดินรูปสี่เหลี่ยมคางหมูและ คุระบายบริเวณพื้นที่โครงการ พื้นที่เก็บกอง เปลือกดินและเศษหินและพื้นที่เก็บกองแร่ โดย ขนาดคันทำนบดินด้านล่างกว้าง 4 ม. สูง 0.7 ม. ด้านบนกว้าง 2 ม. และคุระบายน้ำด้านบน กว้าง 1.5 ม. ความกว้างของท้องร่อง 0.75 ม. ลึก 1 ม.	- โครงการได้จัดสร้างคันทำนบดิน และคุระบายน้ำ บริเวณแนวเขตพื้นที่โครงการตามที่เงื่อนไข กำหนด โดยปัจจุบันได้จัดสร้างในบริเวณที่ ดำเนินการได้ก่อน	- ไม่มี

<p>คันทำนบด้านทิศตะวันตก</p>

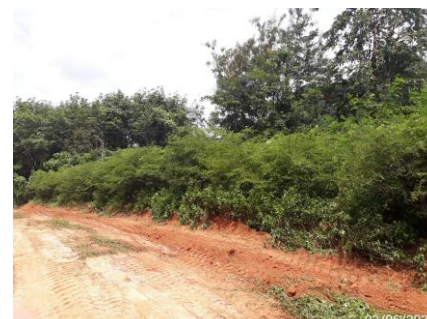
5. ทรัพยากรดิน ให้นำดินที่เกิดจากการปรับเตรียมพื้นที่ และ เศษดินที่เกิดขึ้นจากการเปิดหน้าเหมือง มาใช้ ประโยชน์ในการจัดสร้างถนนภายในโครงการ จัดสร้างคันทำนบกั้นดิน และใช้ในการปลูกต้นไม้ บริเวณพื้นที่เว้นไม่ทำเหมืองระยะ 10 ม. ทางด้านทิศเหนือ ทิศใต้ และทิศตะวันออก และระยะ 100 ม. ทางด้านทิศตะวันตก สำหรับพื้นที่ที่ไม่มีกิจกรรมการทำเหมืองและ กิจกรรมที่เกี่ยวข้องให้รักษาสภาพภูมิประเทศ เดิมไว้	- โครงการได้นำเปลือกดินและเศษหินที่เกิดขึ้น การขุดเปิดหน้าเหมืองไปทำการจัดสร้างเป็นคัน ทำนบกั้นตามแนวเขตพื้นที่ประทานบัตร รวมทั้ง นำไปจัดสร้างเป็นแนวถนนเส้นทางขนส่งแร่ภายใน เขตพื้นที่โครงการ - บริเวณทางด้านทิศตะวันตกของเขาลูกเล็กได้กั้นไว้ เป็นเขตพื้นที่เว้นการทำเหมือง (Buffer Zone) เพื่อป้องกันผลกระทบด้านฝุ่นละออง เสียงดัง และ ทัศนียภาพ	- ไม่มี

คันทำนบกั้นด้านทิศตะวันตก

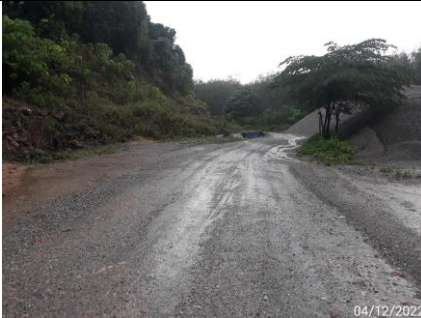
<p>04/12/2022</p> <p>เส้นทางขนส่งแร่ที่เป็นถนนลูกรัง</p>

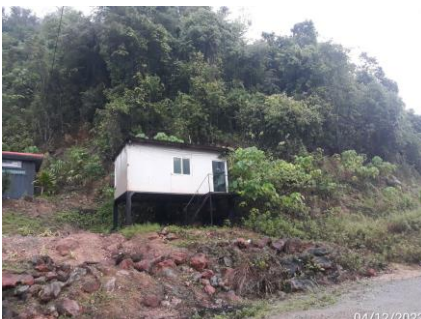
<p>04/12/2022</p> <p>พื้นที่เว้นระยะ 100 เมตร จากทางหลวง หมายเลข 4142</p>

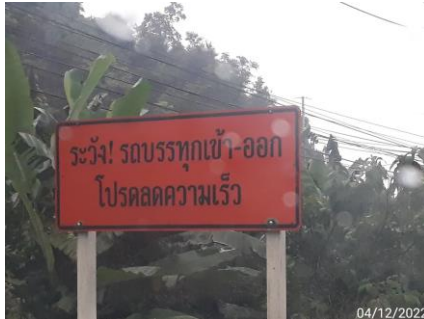
เงื่อนไขตามมาตรการ	ผลการปฏิบัติตามมาตรการ	ปัญหา อุปสรรค ที่ไม่สามารถปฏิบัติตาม มาตรการ และแนวทางแก้ไข	ภาพประกอบ
6. คมนาคม 6.1 ให้จัดทำป้ายเตือนภัยระวางรถบรรทุกและป้าย จำกัดความเร็วรถ บริเวณทางหลวงหมายเลข 4142 (บ้านใน-ดอนสัก) โดยให้มีระยะห่างด้าน ละ 50, 100 และ 200 ม.	- โครงการได้จัดทำป้ายเตือนระวางรถบรรทุกเข้า- ออก บริเวณใกล้กับจุดเข้า-ออกพื้นที่โครงการ	- ไม่มี

ป้ายเตือนระวางรถบรรทุกเข้า-ออก
6.2 ให้ติดตั้งป้ายจำกัดความเร็วรถบรรทุกให้ใช้ ความเร็วไม่เกิน 30 กม./ชม.	- โครงการได้กำหนดความเร็วรถบรรทุกที่สัญจร ภายในพื้นที่โครงการให้ใช้ความเร็วไม่เกิน 30 กิโลเมตร/ชั่วโมง พร้อมทั้งได้จัดทำป้ายจำกัด ความเร็วติดตั้งไว้บริเวณริมเส้นทางขนส่งแร่	- ไม่มี

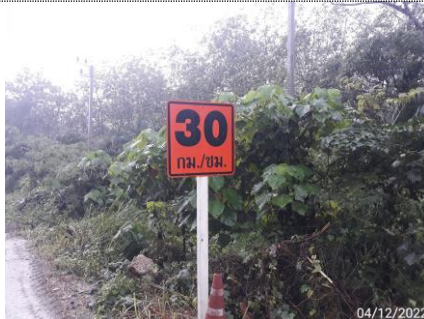
ป้ายจำกัดความเร็วบริเวณริมเส้นทางขนส่งแร่
6.3 ให้ฉีดพรมน้ำบริเวณเส้นทางขนส่งแร่ วันละ 3-4 ครั้ง หรือตามสภาพอากาศ	- โครงการได้จัดให้มีรถบรรทุกน้ำฉีดพรมตามแนว เส้นทางขนส่งแร่เป็นประจำทุกวันๆ ละ 3-4 ครั้ง ในวันที่มีฝนตก	- ไม่มี	-

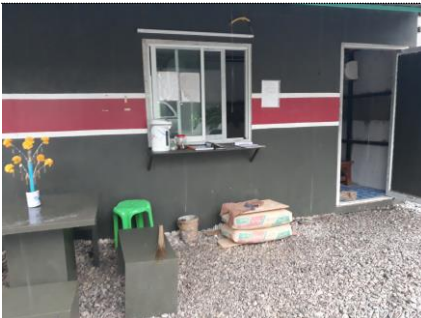
10.3 ให้จัดสภาพสิ่งแวดล้อมของสำนักงานให้ถูกสุขลักษณะ เช่น จัดวางภาชนะรองรับขยะให้เป็นระเบียบเรียบร้อย จัดให้มีอุปกรณ์ป้องกันอันตรายที่เหมาะสมกับสภาพงาน และมีจำนวนเพียงพอกับพนักงาน	- ปัจจุบันอยู่ในช่วงการก่อสร้างอาคารสำนักงาน ซึ่งจะดำเนินการจัดสภาพแวดล้อมให้มีสุขภาพลักษณะ มีความเป็นระเบียบเรียบร้อย มีความปลอดภัย และมีจำนวนเพียงพอกับพนักงานต่อไป	- ไม่มี

<p>สำนักงานของโครงการ</p>

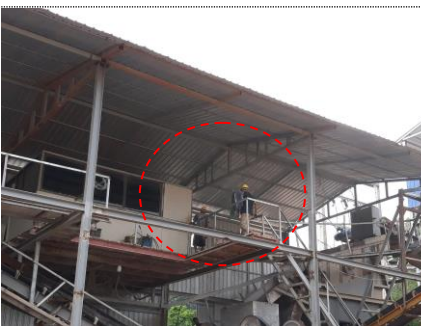
10.4 ให้จัดหาและกำหนดให้คนงานได้ใช้อุปกรณ์ป้องกันอันตรายส่วนบุคคลให้เหมาะสมกับงาน เช่น หน้ากากกันฝุ่นที่สามารถป้องกันฝุ่นละอองได้ หมวกนิรภัย รองเท้ากันกระแทก สำหรับผู้ที่ใช้เครื่องเจาะ สำหรับคนงานที่ปฏิบัติงานกับเครื่องจักรที่มีเสียงดังให้สวมที่ครอบหู (Ear Muff) หรือที่เสียบหู (Ear Plug)	<p>- โครงการได้จัดหาอุปกรณ์ป้องกันอันตรายส่วนบุคคลให้แก่พนักงานอย่างเพียงพอ และเหมาะสมกับสภาพงานในแต่ละตำแหน่ง</p> <p>- โครงการได้กำชับให้พนักงานสวมใส่อุปกรณ์ป้องกันอันตรายส่วนบุคคลตลอดระยะเวลาการปฏิบัติงาน เพื่อป้องกันมิให้เกิดอันตรายหรือลดความรุนแรงกรณีการเกิดอุบัติเหตุ</p>	- ไม่มี

<p>การสวมใส่อุปกรณ์ PPE ของพนักงาน</p>

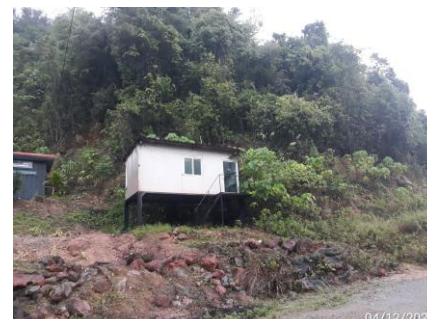
เงื่อนไขตามมาตรการ	ผลการปฏิบัติตามมาตรการ	ปัญหา อุปสรรค ที่ไม่สามารถปฏิบัติตาม มาตรการ และแนวทางแก้ไข	ภาพประกอบ
<p><b>1. สภาพภูมิประเทศ</b></p> <p>1.1 ให้เว้นเขตไม่ทำเหมืองจากระยะ 100 ม. จาก ขอบเขตพื้นที่โครงการด้านทิศตะวันตกและให้ มีมาตรการควบคุมผลกระทบจากการทำเหมือง ในระยะเข้าใกล้ทางหลวงหมายเลข 4142 (บ้านใน-ดอนสัก) น้อยกว่า 300 ม. ดังนี้</p> <p>(1) ให้มีวิศวกรเหมืองแร่ควบคุมการเปิด หน้าเหมืองให้เป็นไปตามแผนผังกำหนด</p> <p>(2) ให้บังคับการเดินหน้าเหมืองให้หันหน้า อีศระไปทางทิศตะวันออกเท่านั้น</p> <p>(3) ห้ามมีการไถดิน เปลือกดิน เศษหิน ลงสู่พื้นที่ไหลเขา</p> <p>(4) ให้ทำการฟื้นฟูพื้นที่ที่ผ่านการทำ เหมืองในแต่ละชั้นบันไดทันทีเมื่อสิ้นสุดการทำ เหมืองในแต่ละชั้นบันได</p> <p>(5) ให้ดูแลรักษาสภาพป่าไม้ในพื้นที่เว้น การทำเหมืองให้อุดมสมบูรณ์เพื่อใช้เป็นแนวลด ผลกระทบจากการทำเหมือง</p>	<p>- โครงการได้เว้นพื้นที่ไม่ทำเหมืองบริเวณด้านทิศ ตะวันตกของโครงการซึ่งเป็นเขาลูกโดด เพื่อ ป้องกันทัศนียภาพเมื่อมองจากทางหลวงหมายเลข 4142</p> <p>- โครงการได้ออกแบบทำเหมืองที่เป็นไปตามแผนผัง กำหนดอย่างเคร่งครัด เช่น มีวิศวกรควบคุมการ ทำเหมือง การออกแบบการเดินหน้าเหมืองที่หัน หน้าระเปิดไปทางทิศตะวันออกเท่านั้น และมี แผนการฟื้นฟูพื้นที่ผ่านการทำเหมือง เป็นต้น</p>	<p>- ไม่มี</p>

<p>พื้นที่เว้นระยะ 100 เมตร จากทางหลวง หมายเลข 4142</p>

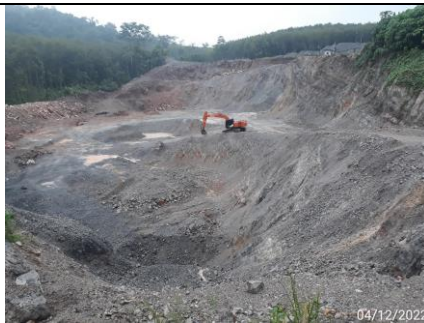
เงื่อนไขตามมาตรการ	ผลการปฏิบัติตามมาตรการ	ปัญหา อุปสรรค ที่ไม่สามารถปฏิบัติตาม มาตรการ และแนวทางแก้ไข	ภาพประกอบ
1.2 ให้เปิดหน้าเหมืองตามแผนผังโครงการ กำหนดในลักษณะชั้นบันได ชั้นบันไดสูงไม่เกิน 10 ม. และมีความกว้างของแต่ละชั้นไม่น้อยกว่า 10 ม. ความลาดชันของหน้าเหมือง สุดท้ายไม่เกิน 45 องศา	- โครงการได้เปิดทำเหมืองผลิตแร่อย่างต่อเนื่องและ กำลังมีการพัฒนาหน้าเหมืองให้เป็นชั้นบันได ตามที่เงื่อนไขกำหนด	- ไม่มี

<p>สภาพหน้าเหมืองปัจจุบันของโครงการ</p>

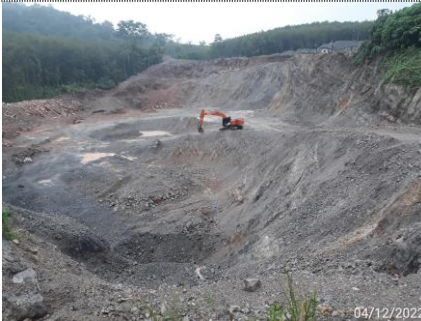
1.4 หากพบสิ่งบอเหตุที่อาจก่อให้เกิดความไม่ มีเสถียรภาพของหน้าเหมืองได้ ให้หลีกเลี่ยงการ ปฏิบัติงานในบริเวณดังกล่าว แล้วดำเนินการ วิเคราะห์เสถียรภาพของหน้าเหมืองโดย ละเอียดเพื่อประเมินว่าการทำงานในสภาพ ดังกล่าวมีความปลอดภัยหรือไม่หากไม่มีความ ปลอดภัยให้ดำเนินการปรับปรุงความลาดชัน หน้าเหมือง	<ul style="list-style-type: none"> <li>- ปัจจุบันโครงการได้เปิดทำเหมืองอย่างต่อเนื่อง และกำลังมีการพัฒนาหน้าเหมืองให้เป็นชั้นบันได ตามที่เงื่อนไขกำหนด</li> <li>- หากในช่วงต่อไปของการทำเหมืองที่มีลักษณะเป็น หน้าเหมืองแบบชั้นบันไดและบ่อเหมืองซึ่งอาจจะ ก่อให้เกิดการพังทลาย โครงการจะได้ทำการ ตรวจสอบเสถียรภาพของหน้าเหมืองตามเงื่อนไข กำหนดอย่างเคร่งครัด</li> </ul>	- ไม่มี

<p>สภาพหน้าเหมืองปัจจุบันของโครงการ</p>

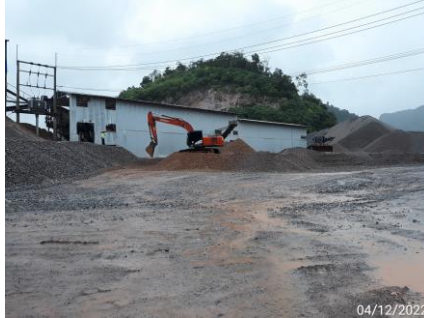
เงื่อนไขตามมาตรการ	ผลการปฏิบัติตามมาตรการ	ปัญหา อุปสรรค ที่ไม่สามารถปฏิบัติตาม มาตรการ และแนวทางแก้ไข	ภาพประกอบ
2.4 ให้นำระบบป้องกันผลกระทบสิ่งแวดล้อมโรงแต่งแร่ตามข้อกำหนดประกาศกรมอุตสาหกรรมพื้นฐานและการเหมืองแร่ เรื่อง ให้โรงโม่ บดหรือย่อยหิน มีระบบป้องกันผลกระทบสิ่งแวดล้อม ลงวันที่ 12 มกราคม 2548 ที่สอดคล้องกับโรงแต่งแร่ของโครงการมาใช้ในการควบคุมผลกระทบจากโรงแต่งแร่ของโครงการ	- โครงการได้ก่อสร้างโรงโม่หินให้มีระบบป้องกันผลกระทบสิ่งแวดล้อม ได้แก่ การสร้างอาคารปิดคลุม 3 ด้าน มีระบบสเปรย์น้ำตามจุดต่างๆ รวมทั้งปลายสายพานลำเลียง การปิดคลุมอาคารโรงแต่งแร่ การปิดคลุมอาคารยังรับหินใหญ่ ซึ่งเป็นไปตามประกาศกรมอุตสาหกรรมพื้นฐานและการเหมืองแร่ เรื่อง ให้โรงโม่ บดหรือย่อยหิน มีระบบป้องกันผลกระทบสิ่งแวดล้อม ลงวันที่ 12 มกราคม 2548	- ไม่มี

<p>การปิดคลุมอาคารโรงแต่งแร่</p>

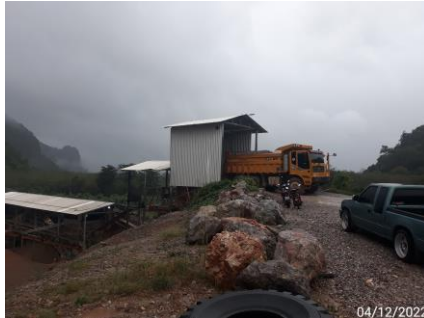
<p>การปิดคลุมยังรับหินใหญ่</p>

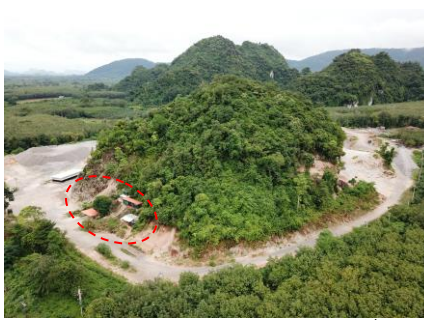
บริเวณก่อสร้างอาคารสำนักงานที่ต้องตัดพินต้นไม้ออก

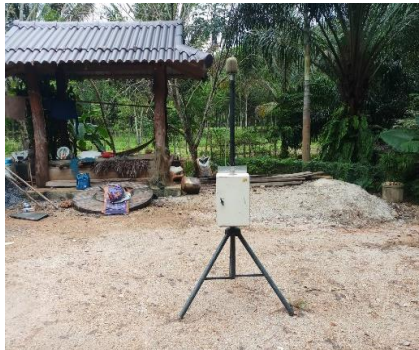
<p>ตรวจวัดระดับเสียงบริเวณบ้านหัวควนดินแดง ด้านทิศเหนือ</p>
<b>3. แรงสั่นสะเทือน</b> ให้ทำการตรวจวัดแรงสั่นสะเทือนในรูปของค่าความเร็วอนุภาคสูงสุด จำนวน 2 สถานี ได้แก่ <ul style="list-style-type: none"> <li>- บริเวณขอบแปลงทางด้านทิศเหนือ</li> <li>- บริเวณบ้านหัวควนดินแดงทางด้านทิศเหนือ</li> </ul> ปีละ 2 ครั้ง (ช่วงเดือนพฤษภาคม – มิถุนายน และช่วงเดือนพฤศจิกายน-ธันวาคม) โดยทำการตรวจวัดขณะทำการระเบิด	- ทำการตรวจวัดแรงสั่นสะเทือนจำนวน 2 สถานี ตามเงื่อนไขกำหนด ในวันที่ 10 ธันวาคม 2565 พบว่า บ้านหัวควนดินแดงทางด้านทิศเหนือ มีค่าความเร็วอนุภาคสูงสุดน้อยกว่า 0.200 มิลลิเมตร/วินาทีทุกแนวแกน ซึ่งมีค่าอยู่ในเกณฑ์ที่มาตรฐานกำหนด	- ไม่มี

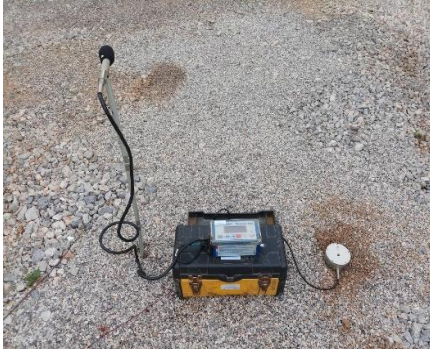
<p>ตรวจวัดแรงสั่นสะเทือนบริเวณขอบแปลงด้าน ทิศเหนือ</p>

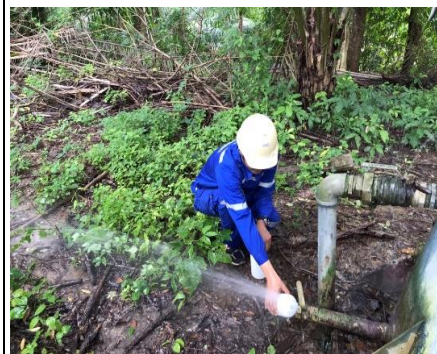
<p>เก็บตัวอย่างน้ำใต้ดินบริเวณบ่อบาดาลโรงเรียนบ้านดินแดง</p>
<p><b>6. สารานุกรมสุขภาพชีวนามัยและความปลอดภัย</b></p> <p>6.1 ให้ตรวจสอบสุขภาพทั่วไปของพนักงานเป็นประจำทุกปี ๆ ละ 1 ครั้ง ส่วนพนักงานที่จะรับเข้ามารับสมัครปฏิบัติงานในพื้นที่ที่มีโอกาสสัมผัสกับฝุ่นละอองและเสียงดัง ให้ดำเนินการตรวจสอบสุขภาพก่อนรับเข้าทำงานให้เพิ่มเติมรายการตรวจดังนี้</p> <ul style="list-style-type: none"> <li>- สุขภาพทั่วไป</li> <li>- สมรรถภาพการได้ยิน</li> <li>- สมรรถภาพปอด</li> <li>- เอกซเรย์ปอด</li> <li>- โรคเกี่ยวกับระบบทางเดินหายใจ</li> </ul> <p>ทั้งนี้หากผลการตรวจสุขภาพผิดปกติให้โครงการส่งพนักงานคนดังกล่าวเข้ารับการตรวจจากแพทย์โดย</p>	<p>- เนื่องจากปัจจุบันประสบปัญหาโรคระบาด โควิด-19 ไม่สามารถดำเนินการจัดให้มีการตรวจสุขภาพได้ อย่างไรก็ตามหากสถานการณ์คลี่คลาย ผู้ถือประทานบัตรจะจัดให้มีการตรวจสุขภาพพนักงานอย่างเร่งด่วนต่อไป</p>	<p>- ไม่มี</p>	<p>-</p>
