บทที่ 2

ผลการปฏิบัติตามมาตรการป้องกันและแก้ไขผลกระทบสิ่งแวดล้อม และมาตรการติดตามตรวจสอบผลกระทบสิ่งแวดล้อม

ตารางที่ 2-1 ผลการปฏิบัติตามมาตรการป้องกันและแก้ไขผลกระทบสิ่งแวดล้อมทั่วไป

ตารางที่ 2-2 ผลการปฏิบัติตามมาตรการป้องกันและแก้ไขผลกระทบสิ่งแวดล้อมในระยะดำเนินการทำเหมือง

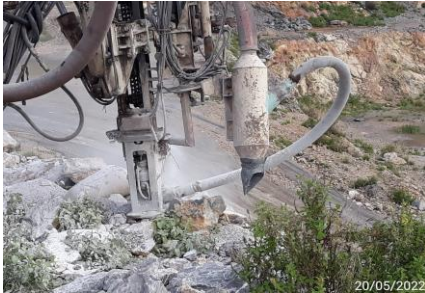
1.2 คุณภาพอากาศ 1) ให้ใช้เครื่องเจาะระเบิดที่มีอุปกรณ์เก็บฝุ่นติดไว้ กับหัวเจาะ	- ในขั้นตอนการเจาะระเบิดโครงการได้ใช้เครื่องเจาะ ที่มีอุปกรณ์ดูดฝุ่นติดตั้งไว้ที่หัวเจาะ เพื่อทำการดูด เก็บฝุ่นไว้เป็นการลดการฟุ้งกระจายของฝุ่นละอองได้ เป็นอย่างดี	- ไม่มี

อุปกรณ์ดูดฝุ่นที่หัวเจาะ

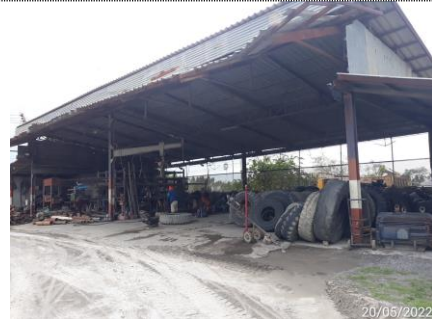
3) ยานพาหนะ เครื่องจักรอุปกรณ์ ที่ก่อให้เกิดไอเสีย หรือฝุ่นละอองจำเป็นต้องได้รับการตรวจสอบ สภาพเครื่องยนต์อย่างสม่ำเสมอตามชนิดของ ยานพาหนะและเครื่องจักรกล	- โครงการได้จัดให้มีเจ้าหน้าที่คอยตรวจตรา ตรวจสอบการทำงานของเครื่องจักรอยู่เป็นประจำ โดยหากพบว่าเครื่องจักรหรืออุปกรณ์ชนิดใดชำรุด เสียหาย จะรีบดำเนินการนำเข้าอู่ซ่อมเพื่อทำการ ซ่อมแซมแก้ไขต่อไป	- ไม่มี

อู่ซ่อมภายในพื้นที่โครงการ

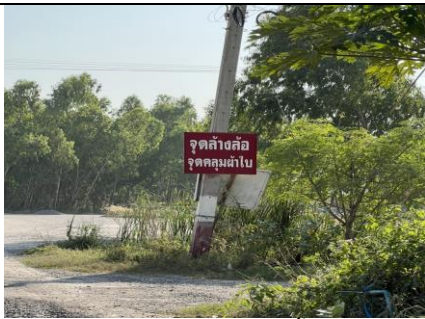
มาตรการป้องกันและแก้ไข ผลกระทบสิ่งแวดล้อม	ผลการปฏิบัติตามมาตรการฯ	ปัญหา อุปสรรค ที่ไม่สามารถปฏิบัติ ตามมาตรการ และแนวทางแก้ไข	ภาพประกอบ
5) ให้ดูแลรักษาบ่อล้างล้อบริเวณทางเข้า-ออก โรงโม่หินให้อยู่ในสภาพดีอยู่เสมอ และกำหนดให้รถบรรทุกแร่ต้องผ่านบ่อล้างล้อทุกครั้งก่อนออกจากโรงโม่หิน	- รถบรรทุกแร่ที่วิ่งออกจากโรงโม่หิน โครงการได้กำชับให้ทำการล้างล้อรถบรรทุกทุกครั้ง เพื่อป้องกันการเศษดินติดไปกับล้อสร้างความสกปรกให้แก่ถนนและก่อให้เกิดการฟุ้งกระจายของฝุ่นละออง	- ไม่มี

ป้ายจุดล้างล้อรถก่อนออกจากพื้นที่โครงการ

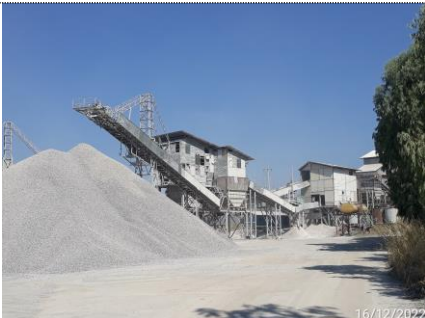
6) ให้ดูแลรักษาและปรับปรุงระบบป้องกันผลกระทบสิ่งแวดล้อมของโรงโม่หินให้เป็นไปตามประกาศกรมอุตสาหกรรมพื้นฐานและการเหมืองแร่ เรื่องให้โรงโม่บดหรือย่อยหินมีระบบป้องกันผลกระทบสิ่งแวดล้อมอย่างเคร่งครัด กรณีที่พบว่าระบบป้องกันฝุ่นละอองโดยเฉพาะระบบสเปรย์น้ำชำรุดเสียหาย จะต้องหยุดดำเนินการชั่วคราวเพื่อแก้ไขสาเหตุดังกล่าวให้แล้วเสร็จ	- โครงการได้ทำการปรับปรุงโรงโม่หินให้มีระบบป้องกันผลกระทบสิ่งแวดล้อมแล้ว ได้แก่ การปิดคลุมอาคารโรงโม่หิน การปิดคลุมยูนิตรับหินใหญ่ การปิดคลุมสายพานลำเลียง และการติดตั้งระบบสเปรย์น้ำบริเวณปลายสายพานลำเลียงและจุดต่างๆ รวมทั้งทำการปลูกต้นไม้โดยรอบพื้นที่โรงโม่หินเพื่อเป็นพื้นที่กันชน (Buffer zone)	- ไม่มี

การปิดคลุมอาคารโรงโม่หิน

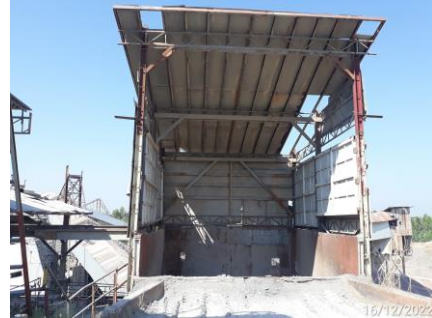
<p>การปิดคลุมยังรับหินใหญ่</p>

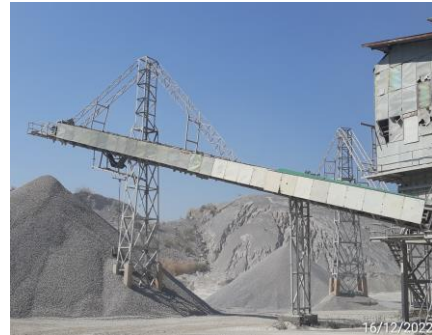
<p>การปิดคลุมสายพานลำเลียง</p>

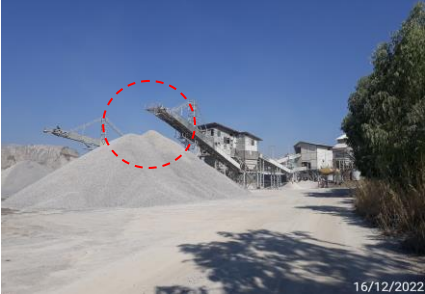
<p>ระบบแปรย่น้ำบริเวณปลายสายพาน</p></div> <div>

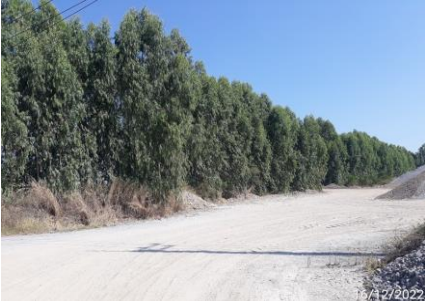
<p>แนวต้นไม้บริเวณด้านข้างโรงโม่หิน</p></div>

มาตรการป้องกันและแก้ไข ผลกระทบสิ่งแวดล้อม	ผลการปฏิบัติตามมาตรการฯ	ปัญหา อุปสรรค ที่ไม่สามารถปฏิบัติ ตามมาตรการ และแนวทางแก้ไข	ภาพประกอบ
7) ให้ดูแลต้นไม้ที่ปลูกไว้แล้วบริเวณโดยรอบโครงการ และขอบเขตโรงโม่หินของโครงการให้มีการ เจริญเติบโตที่ดี หากพบว่าต้นไม้ที่ปลูกไว้ตายลง ให้ดำเนินการปลูกทดแทนทันที	- โครงการได้ดูแลรักษาแนวต้นไม้ (ยูคาลิปตัส) ที่ปลูก ไว้บริเวณด้านข้างโรงโม่หิน เพื่อใช้เป็นพื้นที่กันชน (Buffer Zone) ซึ่งหากพบว่าต้นไม้ตายจะรีบ ดำเนินการปลูกซ่อมแซมทันที	- ไม่มี	  แนวต้นไม้บริเวณด้านข้างโรงโม่หิน

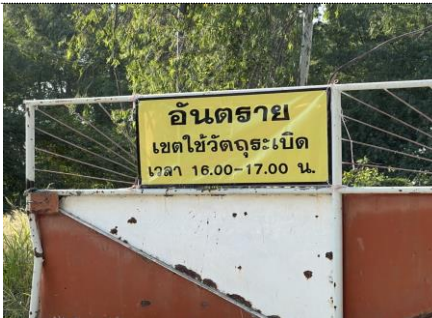
3) ให้ใช้ปริมาณวัตถุระเบิดสูงสุดไม่เกิน 28 กิโลกรัม/ จังหวัด และทำการระเบิดวันละ 1 ครั้ง ช่วงเวลา 16.00-17.00 น. โดยกำหนดให้ก่อนและ หลังการระเบิดต้องจัดให้มีพนักงานตรวจตราใน รัศมี 100 เมตร และเปิดสัญญาณที่สามารถเห็น และได้ยินชัดเจนในรัศมีระยะ 500 เมตร อย่าง น้อย 3 นาทีทุกครั้ง	- โครงการได้ออกแบบการระเบิดที่เป็นไปตามเงื่อนไข กำหนดอย่างเคร่งครัด โดยในการระเบิดหน้าเหมือง แต่ละครั้ง มีการใช้วัตถุระเบิดไม่เกิน 28 กิโลกรัม/ จังหวัด - โครงการได้ทำการระเบิดหน้าเหมืองวันละ 1 ครั้ง ในช่วงเวลา 16.00-17.00 น. พร้อมทั้งจัดให้มี สัญญาณเสียงเตือนให้ได้ยินในรัศมี 500 เมตร และ จัดเจ้าหน้าที่ตรวจตราในรัศมี 100 เมตร จากจุด ระเบิด	- ไม่มี

ป้ายเตือนเวลาระเบิด

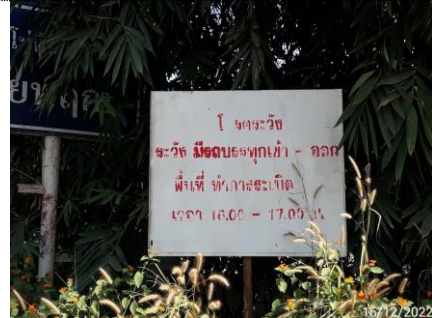
4) ให้ดูแลป้ายเตือนเขตการใช้วัตถุระเบิด พร้อมทั้ง ระบุเวลาในการระเบิดไว้ด้านหน้าทางเข้าสู่โรงโม่ หิน บริเวณทางสาธารณะจากหมู่ที่ 10 บ้านพุน้อย ตำบลพระนอน และหมู่ที่ 11 บ้านหัวเขาพระไกร ตำบลเขากะลา ทางด้านทิศเหนือและจัดให้มี เจ้าหน้าที่ปิดกั้นบริเวณเส้นทางที่อยู่ใกล้เคียงกับ โครงการหลักหมุดที่ 4-5 ในช่วงที่ทำการระเบิด เพื่อป้องกันอันตรายต่อผู้ใช้เส้นทาง	- โครงการได้ทำการดูแลรักษาป้ายเตือนและแสดง เวลาระเบิดที่ติดตั้งไว้แล้วให้อยู่ในสภาพที่ดีอยู่เสมอ ซึ่งหากมีการชำรุดเสียหายจะรีบดำเนินการซ่อมแซม อย่างเร่งด่วน - โครงการได้จัดให้มีเจ้าหน้าที่คอยตรวจตราและปิดกั้น เส้นทางสาธารณะทางด้านทิศเหนือใกล้กับหลักหมุด ที่ 4-5 เพื่อป้องกันอันตรายในช่วงที่มีการระเบิด	- ไม่มี

ป้ายเตือนและแสดงเวลาที่ทำการระเบิด

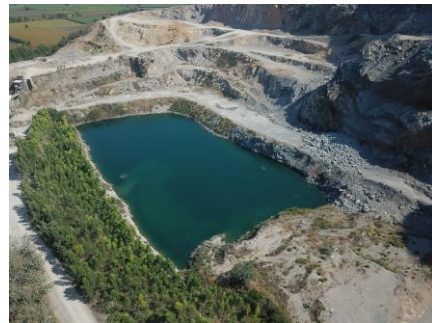
1.4 อุทกวิทยาและคุณภาพน้ำ 1) ให้ใช้บริเวณพื้นที่ต่ำสุดของหน้าเหมืองปัจจุบันที่ มีลักษณะเป็นบ่อเหมืองเป็นบ่อกักเก็บน้ำ (บ่อ sump) เป็นบ่อรองรับน้ำจากบริเวณหน้าเหมือง และบริเวณโดยรอบและนำไปใช้ในการฉีดพรม ลดฝุ่น โดยห้ามระบายน้ำออกสู่ภายนอกพื้นที่ โครงการ แต่หากมีความจำเป็นต้องระบายน้ำ ส่วนเกินออกจากบ่อเหมือง ให้สูบน้ำที่ ตกตะกอนแล้วและเป็นน้ำใสเท่านั้น	- โครงการได้ใช้จุดต่ำสุดของหน้าเหมืองเป็นบ่อรับน้ำ (Sump) เพื่อรองรับน้ำขุ่นขึ้นในช่วงที่มีฝนตก ซึ่ง สามารถรองรับน้ำไหลมาได้เพียงพอ - โครงการได้นำน้ำใสส่วนบนจากบ่อรับน้ำ (Sump) ไป ใช้ในกิจกรรมต่างๆ เช่น ฉีดพรมน้ำตามแนวเส้นทาง ขนส่งแร่ บริเวณพื้นที่โรงโม่หิน รวมทั้งนำไปใช้ใน ระบบสเปรย์น้ำของโรงโม่หิน โดยไม่มีการระบายน้ำ ออกสู่พื้นที่ภายนอกแต่อย่างใด	- ไม่มี

บ่อรับน้ำ (Sump) ภายในโครงการ

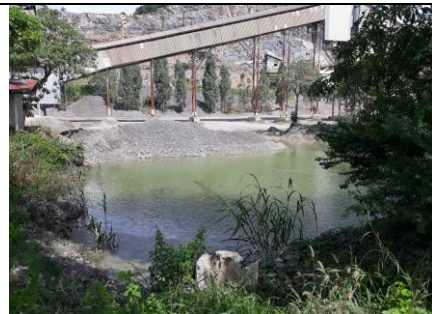
มาตรการป้องกันและแก้ไข ผลกระทบสิ่งแวดล้อม	ผลการปฏิบัติตามมาตรการฯ	ปัญหา อุปสรรค ที่ไม่สามารถปฏิบัติ ตามมาตรการ และแนวทางแก้ไข	ภาพประกอบ
2) กำหนดให้ดูแลรักษาและขุดลอกตะกอนดินในคูระบายน้ำและบ่อดักตะกอนของโครงการและในโรงโม่หินเป็นประจำ หรือหากพบว่าตะกอนดินมีปริมาณ 1/3 ของบ่อและคูระบายน้ำ พร้อมทั้งดูแลรักษาบ่อดักตะกอนและคูระบายน้ำให้อยู่ในสภาพดีอยู่เสมอ สำหรับตะกอนดินที่ขุดลอกให้นำไปปรับปรุงแนวคันทำนบดิน นำไปฟื้นฟูพื้นที่หรือใช้ประโยชน์ในการปรับปรุงเส้นทางขนส่งแร่ภายในโครงการ	- โครงการได้ดูแลรักษาสภาพคูระบายน้ำและบ่อดักตะกอนในเขตพื้นที่โครงการและโรงโม่หินให้อยู่ในสภาพที่ใช้งานได้ดีอยู่เสมอ และทำการขุดลอกตะกอนดินเป็นประจำ ซึ่งตะกอนดินที่ขุดลอกออกนั้นได้นำไปใช้ในการปรับปรุงคันทำนบดินและปรับปรุงเส้นทางขนส่งแร่	- ไม่มี

<p>บ่อดักตะกอนในเขตพื้นที่โรงโม่หิน</p>   <p>คูระบายน้ำ</p>

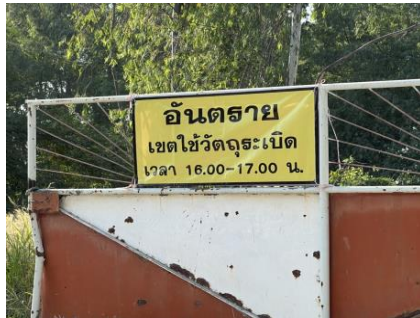
มาตรการป้องกันและแก้ไข ผลกระทบสิ่งแวดล้อม	ผลการปฏิบัติตามมาตรการฯ	ปัญหา อุปสรรค ที่ไม่สามารถปฏิบัติ ตามมาตรการ และแนวทางแก้ไข	ภาพประกอบ
3. คุณค่าการใช้ประโยชน์ของมนุษย์ 3.1 คมนาคม 1) ให้ดูแลรักษาป้ายเตือนระวังรถบรรทุกที่จัดสร้างไว้ก่อนถึงบริเวณทางเข้า-ออก ด้านหน้าโรงโม่หินของโครงการ ป้ายแจ้งเตือนการระเบิดบริเวณเส้นทางสาธารณะที่ปรับปรุงใหม่ทางด้านทิศเหนือ รวมทั้งป้ายเตือนจราจรต่างๆ ของโครงการที่ได้ติดตั้งไว้ให้อยู่ในสภาพที่ดี หากเกิดการชำรุดเสียหายให้รีบดำเนินการซ่อมแซม	- โครงการได้ดูแลรักษาป้ายสัญญาณจราจรต่างๆ บริเวณริมเส้นทางขนส่งแร่ รวมป้ายแจ้งเตือนการระเบิดให้อยู่ในสภาพที่ดีอยู่เสมอ ซึ่งหากมีการชำรุดเสียหายจะรีบดำเนินการปรับปรุงซ่อมแซมอย่างเร่งด่วน	- ไม่มี

ป้ายเตือนเวลาระเบิด

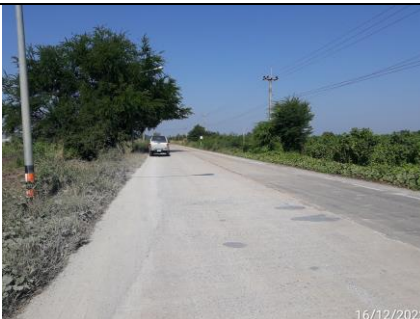
2) ให้ดูแลรักษาสภาพเส้นทางขนส่งแร่ให้อยู่ในสภาพที่ใช้งานได้ดีอยู่เสมอ โดยเฉพาะเส้นทางขนส่งแร่ภายในโครงการ และเส้นทางก่อนออกสู่ทางหลวงชนบทหมายเลข นว. 4015 และหากเกิดการชำรุดเสียหายทางโครงการจะต้องรีบดำเนินการประสานกับหน่วยงานที่ดูแลเพื่อปรับปรุงและแก้ไขทันที	- โครงการได้ดูแลรักษาเส้นทางขนส่งแร่ โดยเฉพาะเส้นทางก่อนออกสู่ทางหลวงชนบทหมายเลข นว. 4015 ให้มีสภาพการใช้งานได้ดีอยู่เสมอ ซึ่งหากมีการชำรุดเสียหายจะรีบดำเนินการประสานงานกับหน่วยงานที่เกี่ยวข้องเพื่อทำการปรับปรุงซ่อมแซมอย่างเร่งด่วนต่อไป	- ไม่มี

เส้นทางช่วงก่อนออกสู่ทางหลวงชนบท หมายเลข นว. 4015

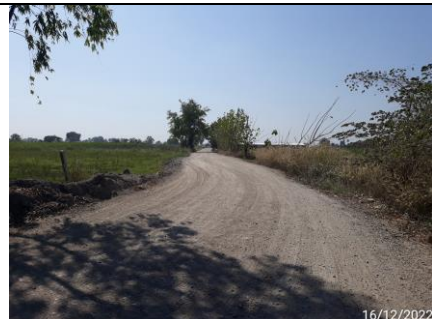
มาตรการป้องกันและแก้ไข ผลกระทบสิ่งแวดล้อม	ผลการปฏิบัติตามมาตรการฯ	ปัญหา อุปสรรค ที่ไม่สามารถปฏิบัติ ตามมาตรการ และแนวทางแก้ไข	ภาพประกอบ
3) ห้ามมิให้ทำการขนส่งแร่โดยใช้เส้นทางสาธารณะที่ ปรับปรุงใหม่ทางด้านทิศเหนือโดยเด็ดขาด	- การขนส่งแร่ออกสู่ภายนอกพื้นที่โครงการไม่มีการใช้ เส้นทางสาธารณะทางด้านทิศเหนือที่ปรับปรุงใหม่ แต่อย่างใด	- ไม่มี

เส้นทางสาธารณะทางด้านทิศเหนือ

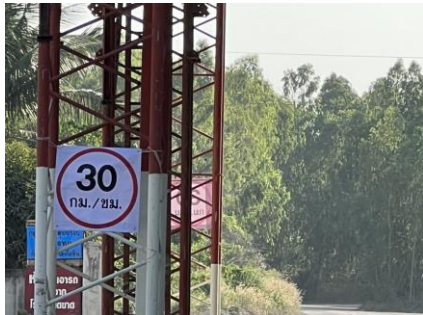
<p>ป้ายจำกัดความเร็วไม่เกิน 30 กม./ชม.</p>

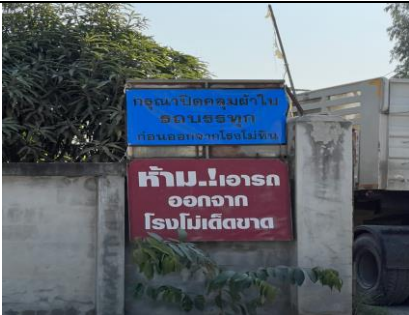
<ul style="list-style-type: none"> - กำหนดให้การบรรทุกแร่ทุกครั้ง จะต้องทำการปิดคลุมผ้าใบให้มิดชิดรวมทั้งจะต้องทำการปิดฝากระบะข้างและท้ายของรถบรรทุกแร่ให้เรียบร้อย ทั้งนี้เพื่อป้องกันการตกหล่นของแร่หรือการฟุ้งกระจายของฝุ่นละออง 	<p>อบรมเกี่ยวกับกฎจราจรต่างๆ และความปลอดภัยในการขับรถจากกรมการขนส่งทางบก อย่างไรก็ตามโครงการได้กำชับให้พนักงานขับรถทุกคนขับรถด้วยความระมัดระวังเพื่อป้องกันอุบัติเหตุต่อผู้ร่วมใช้เส้นทาง</p>

<p>ป้ายปิดคลุมผ้าใบก่อนออกจากพื้นที่โครงการ</p>

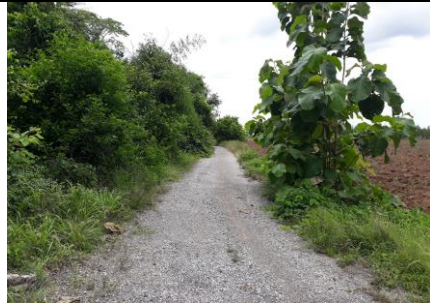
8) ห้ามปิดกั้นทำลายหรือย้ายเส้นทางที่ใกล้เคียงโครงการบริเวณหลักหมุดที่ 4-5 ทางด้านทิศเหนือและห้ามมีกิจกรรมการทำเหมืองของโครงการล่งล้าเข้าไปในแนวเส้นทางโดยเด็ดขาด	- โครงการมิได้มีการปิดกั้นทำลายเส้นทางที่อยู่ทางด้านทิศเหนือบริเวณหลักหมุดที่ 4-5 และไม่มีกิจกรรมการทำเหมืองล่งล้าเข้าไปในเขตเส้นทางดังกล่าวแต่อย่างใด	- ไม่มี

แนวเส้นทางสาธารณะทางด้านทิศเหนือ

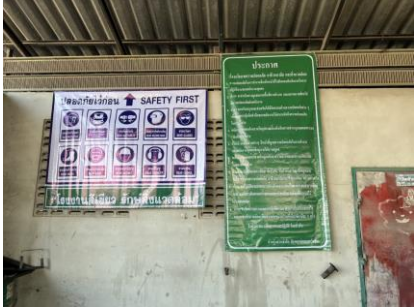
มาตรการป้องกันและแก้ไข ผลกระทบสิ่งแวดล้อม	ผลการปฏิบัติตามมาตรการฯ	ปัญหา อุปสรรค ที่ไม่สามารถปฏิบัติ ตามมาตรการ และแนวทางแก้ไข	ภาพประกอบ
2) จัดให้มีข้อบังคับและคู่มือว่าด้วยความปลอดภัยในการทำงานให้กับพนักงานใหม่หรือพนักงานที่มีการเปลี่ยนหน้าที่การทำงาน เพื่อให้พนักงานสามารถปฏิบัติหน้าที่ได้อย่างถูกต้องและปลอดภัย ตลอดจนแจ้งให้ทราบถึงข้อมูลเกี่ยวกับอันตรายและวิธีป้องกันอันตรายที่อาจเกิดขึ้นจากการทำงานให้ทราบก่อนปฏิบัติงาน ตลอดจนให้การฝึกอบรมแก่พนักงานถึงวิธีการทำงานของเครื่องจักรและแต่ละชนิด และอุปกรณ์แต่ละประเภทหรือเมื่อมีการเปลี่ยนแปลงเครื่องจักรใหม่ จนมั่นใจว่าพนักงานสามารถทำงานได้อย่างปลอดภัย	<ul style="list-style-type: none"> - โครงการได้จัดให้มีการอบรมพนักงานอยู่เป็นประจำเกี่ยวกับความปลอดภัยในการใช้เครื่องจักรอุปกรณ์ต่างๆ รวมทั้งสร้างจิตสำนึกใส่ใจเรื่องความปลอดภัยในการทำงาน - โครงการได้ติดป้ายอุปกรณ์ป้องกันอันตรายและได้จัดเตรียมอุปกรณ์ป้องกันอันตรายแก่พนักงานอย่างเพียงพอ รวมทั้งได้กำชับให้พนักงานสวมใส่อุปกรณ์ดังกล่าวตลอดระยะเวลาการปฏิบัติงาน เช่น หมวกนิรภัย รองเท้านิรภัย หน้ากากป้องกันฝุ่นละออง และที่อุดหู เป็นต้น 	- ไม่มี

<p>ป้ายความปลอดภัย</p>

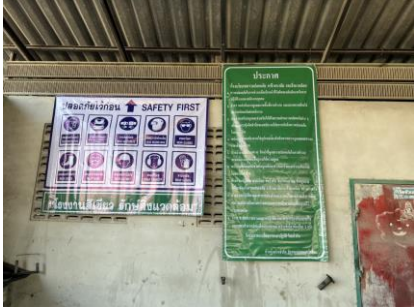
มาตรการป้องกันและแก้ไข ผลกระทบสิ่งแวดล้อม	ผลการปฏิบัติตามมาตรการฯ	ปัญหา อุปสรรค ที่ไม่สามารถปฏิบัติ ตามมาตรการ และแนวทางแก้ไข	ภาพประกอบ
3) กำหนดให้จัดทำป้ายมาตรการหรือนโยบายด้านความปลอดภัยและนโยบายด้านสิ่งแวดล้อม ตลอดจนป้ายเตือนต่างๆ เช่น เสียงดัง ฝุ่นละออง เป็นต้น เพื่อให้พนักงานได้มองเห็นชัดเจนก่อนที่จะเข้าไปในบริเวณพื้นที่เหมืองแร่ และพื้นที่เสี่ยงของโครงการ และใช้เป็นแนวทางในการปฏิบัติของพนักงานก่อนเข้าพื้นที่ดังกล่าว โดยพนักงานต้องมีการสวมใส่อุปกรณ์ ป้องกันอันตรายตลอดระยะเวลาการทำงานในพื้นที่ดังกล่าว	<ul style="list-style-type: none"> - โครงการได้จัดทำป้ายมาตรการหรือนโยบายด้านความปลอดภัยและนโยบายด้านสิ่งแวดล้อม โดยได้ติดตั้งไว้ในบริเวณที่มองเห็นได้อย่างชัดเจน - โครงการได้จัดเตรียมอุปกรณ์ป้องกันอันตรายแก่พนักงานอย่างเพียงพอ รวมทั้งได้กำชับให้พนักงานสวมใส่อุปกรณ์ดังกล่าวตลอดระยะเวลาการปฏิบัติงาน เช่น หมวกนิรภัย รองเท้านิรภัย หน้ากากป้องกันฝุ่นละออง และที่อุดหู เป็นต้น 	- ไม่มี

<p>ป้ายนโยบายด้านความปลอดภัยและนโยบายด้านสิ่งแวดล้อม</p>

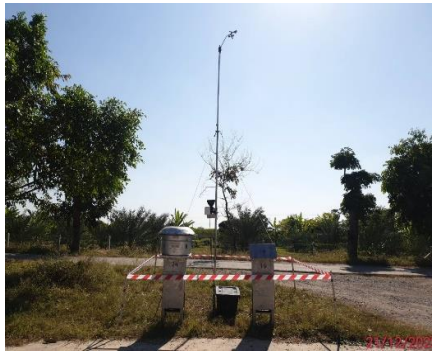
มาตรการติดตามตรวจสอบ ผลกระทบสิ่งแวดล้อม	ผลการปฏิบัติตามมาตรการฯ	ปัญหา อุปสรรค ที่ไม่สามารถปฏิบัติตาม มาตรการ และแนวทางแก้ไข	ภาพประกอบ
1. คุณภาพอากาศ ให้ทำการตรวจวัดคุณภาพอากาศในรูปของฝุ่น ละอองรวม (TSP) และฝุ่นละอองขนาดเล็กไม่เกิน 10 ไมครอน (PM-10) จำนวน 2 สถานี ได้แก่ - บ้านหัวเขาพระไกร - บ้านพุน้อย และทำการตรวจวัดความเร็วและทิศทางลม บริเวณบ้านหัวเขาพระไกร ปีละ 2 ครั้ง สถานีละ 3 วันต่อเนื่อง (ช่วงเดือน เมษายน-พฤษภาคม และช่วงเดือนพฤศจิกายน- ธันวาคม)	- ทำการตรวจวัดคุณภาพอากาศในรูปของปริมาณ TSP และ PM-10 ในช่วงวันที่ 21-24 ธันวาคม 2565 จำนวน 2 สถานี ตามที่เงื่อนไขกำหนด พบว่า มีค่า TSP อยู่ในช่วง 0.184-0.256 มิลลิกรัม/ลูกบาศก์เมตร และค่า PM-10 อยู่ ในช่วง 0.075-0.105 มิลลิกรัม/ลูกบาศก์เมตร ซึ่ง มีค่าอยู่ในเกณฑ์ที่มาตรฐานกำหนด - ทำการตรวจวัดความเร็วและทิศทางลมบริเวณ บ้านหัวเขาพระไกร ในช่วงวันที่ 21-24 ธันวาคม 2565 พบว่ามีความเร็วลมอยู่ในช่วง 0.40-3.60 เมตร/วินาที ซึ่งลมส่วนใหญ่พัดมาจากทางด้าน ทิศตะวันออกเฉียงใต้	- ไม่มี

<p>ตรวจวัดคุณภาพอากาศบริเวณ บ้านหัวเขาพระไกร</p>

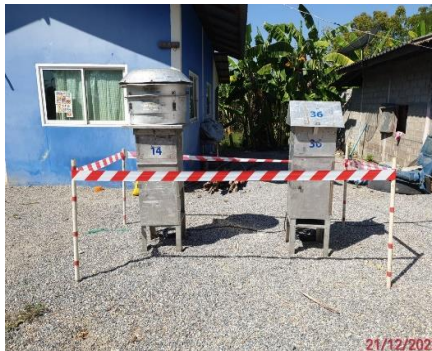
<p>ตรวจวัดคุณภาพอากาศบริเวณ บ้านพุน้อย</p>

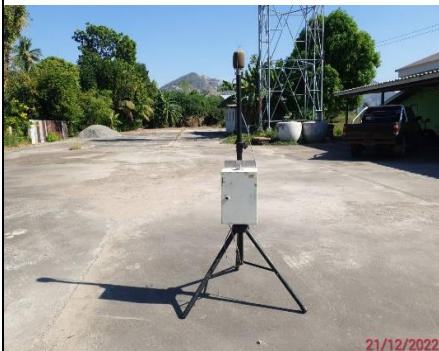
มาตรการติดตามตรวจสอบ ผลกระทบสิ่งแวดล้อม	ผลการปฏิบัติตามมาตรการฯ	ปัญหา อุปสรรค ที่ไม่สามารถปฏิบัติตาม มาตรการ และแนวทางแก้ไข	ภาพประกอบ
<p>2. เสียง</p> <p>ให้ทำการตรวจวัดระดับเสียงในรูปของระดับเสียงเฉลี่ย 24 ชั่วโมง และระดับเสียงสูงสุด จำนวน 2 สถานี ได้แก่</p> <ul style="list-style-type: none"> - บ้านหัวเขาพระไกร - บ้านพุน้อย <p>ปีละ 2 ครั้ง สถานีละ 3 วันต่อเนื่อง (ช่วงเดือนเมษายน-พฤษภาคม และช่วงเดือนพฤศจิกายน-ธันวาคม)</p>	<p>- ทำการตรวจวัดระดับเสียงในรูปของระดับเสียงเฉลี่ย 24 ชั่วโมง (Leq 24 hr.) และระดับเสียงสูงสุด (Lmax) ในช่วงวันที่ 21-24 ธันวาคม 2565 จำนวน 2 สถานี ตามที่เงื่อนไขกำหนดพบว่า มีค่า Leq 24 hr. อยู่ในช่วง 47.7-56.0 เดซิเบล เอ และค่า Lmax อยู่ในช่วง 78.2-87.9 เดซิเบล เอ ซึ่งมีค่าอยู่ในเกณฑ์ที่มาตรฐานกำหนด</p>	<p>- ไม่มี</p>

<p>ตรวจวัดระดับเสียงบริเวณบ้านหัวเขาพระไกร</p>

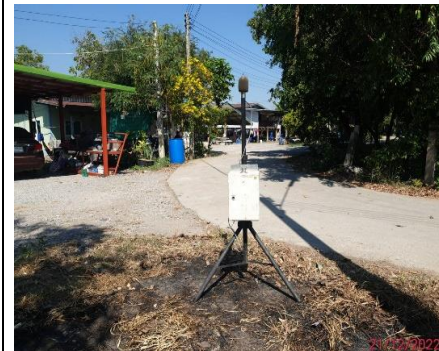
<p>ตรวจวัดระดับเสียงบริเวณบ้านพุน้อย</p>

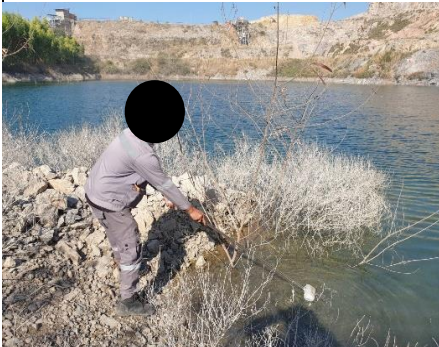
มาตรการติดตามตรวจสอบ ผลกระทบสิ่งแวดล้อม	ผลการปฏิบัติตามมาตรการฯ	ปัญหา อุปสรรค ที่ไม่สามารถปฏิบัติตาม มาตรการ และแนวทางแก้ไข	ภาพประกอบ
<p>4. คุณภาพน้ำผิวดิน/ ให้ทำการเก็บตัวอย่างน้ำผิวดินเพื่อทำการวิเคราะห์ คุณภาพน้ำ ประกอบด้วยดัชนี ความเป็นกรด-ด่าง ความกระด้างทั้งหมด ตะกอนแขวนลอย และความขุ่น จำนวน 2 สถานี ได้แก่</p> <ul style="list-style-type: none"> - ชุมเหมืองของโครงการ - ห้วยไม่มีชื่อด้านทิศตะวันออก <p>ปีละ 2 ครั้ง (ช่วงเดือนเมษายน-พฤษภาคม และช่วง เดือนพฤศจิกายน-ธันวาคม)</p>	<p>- ทำการเก็บตัวอย่างน้ำผิวดิน จำนวน 2 สถานี ตามเงื่อนไขกำหนด ในวันที่ 22 ธันวาคม 2565 เพื่อนำไปวิเคราะห์คุณภาพน้ำ ซึ่งพบว่า ดัชนี ต่างๆ ที่ทำการวิเคราะห์มีค่าอยู่ในเกณฑ์ที่ มาตรฐานกำหนด</p>	<p>- ไม่มี</p>

<p>เก็บตัวอย่างน้ำผิวดินบริเวณชุมเหมืองของ โครงการ</p>

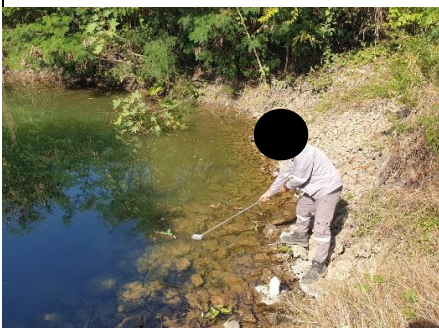
<p>เก็บตัวอย่างน้ำผิวดินบริเวณห้วยไม่มีชื่อด้านทิศ ตะวันออก</p>

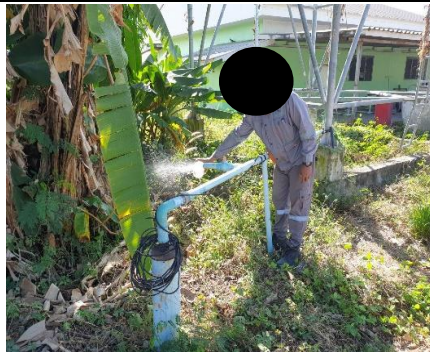
มาตรการติดตามตรวจสอบ ผลกระทบสิ่งแวดล้อม	ผลการปฏิบัติตามมาตรการฯ	ปัญหา อุปสรรค ที่ไม่สามารถปฏิบัติตาม มาตรการ และแนวทางแก้ไข	ภาพประกอบ
<p>5. คุณภาพน้ำใต้ดิน</p> <p>ให้ทำการเก็บตัวอย่างน้ำใต้ดินเพื่อทำการวิเคราะห์ คุณภาพน้ำ ประกอบด้วยดัชนี ความเป็นกรด-ด่าง ความกระด้างทั้งหมด และตะกอนละลายทั้งหมด จำนวน 2 สถานี ได้แก่</p> <ul style="list-style-type: none"> - บ่อบาดาลบ้านหัวเขาพระไกร - บ่อบาดาลบ้านพุน้อย <p>ปีละ 2 ครั้ง (ช่วงเดือนเมษายน-พฤษภาคม และช่วง เดือนพฤศจิกายน-ธันวาคม)</p>	<p>- ทำการเก็บตัวอย่างน้ำใต้ดิน จำนวน 2 สถานี ตาม เงื่อนไขกำหนด ในวันที่ 22 ธันวาคม 2565 เพื่อ นำไปวิเคราะห์คุณภาพน้ำ ซึ่งพบว่า ดัชนีต่างๆ ที่ ทำการวิเคราะห์มีค่าอยู่ในเกณฑ์ที่มาตรฐาน กำหนด</p>	<p>- ไม่มี</p>

<p>เก็บตัวอย่างน้ำใต้ดินบริเวณบ่อบาดาลบ้านหัว เขาพระไกร</p>

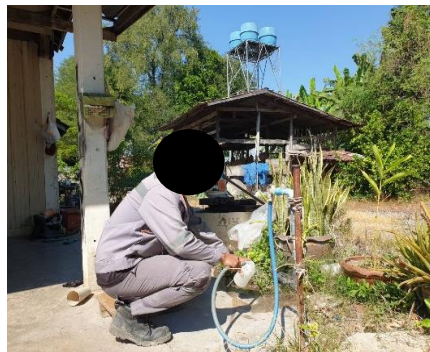
<p>เก็บตัวอย่างน้ำใต้ดินบริเวณบ้านพุน้อย</p>
