บทที่ 2

ผลการปฏิบัติตามมาตรการป้องกันและแก้ไขผลกระทบสิ่งแวดล้อม และมาตรการติดตามตรวจสอบผลกระทบสิ่งแวดล้อม

ผลการตรวจสอบการปฏิบัติตามมาตรการป้องกันและแก้ไขผลกระทบสิ่งแวดล้อม ตามที่ระบุไว้ในหนังสือแจ้งผลการพิจารณารายงานผลกระทบสิ่งแวดล้อมเบื้องต้น โครงการเหมืองแร่ทรายแก้ว คำขอประทานบัตรที่ 2/2554 ของ ห้างหุ้นส่วนจำกัด เจียฮะฮวด (ปัจจุบันคือ บริษัท เจียฮะฮวด จำกัด) ตั้งอยู่หมู่ที่ 3 ตำบลซากพง อำเภอแกลง จังหวัดตามหนังสือที่ ทส 1009.2/4000 ลงวันที่ 29 เมษายน 2554 ปัจจุบันได้รับอนุญาตเป็นประทานบัตรที่ 17370/16008 รายละเอียดดังตารางที่ 2-1 ถึงตารางที่ 2-3

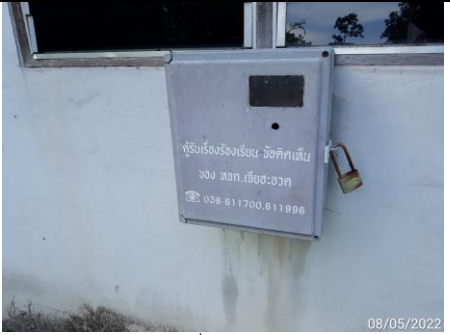
<p>กล่องรับเรื่องราวร้องทุกข์</p>
<p>2. หากได้รับการร้องเรียนจากประชาชนที่อาศัยอยู่ในบริเวณใกล้เคียงว่าได้รับความเดือดร้อนรำคาญจากการดำเนินโครงการ และกรมอุตสาหกรรมพื้นฐานและการเหมืองแร่ หรือสำนักงานนโยบายและแผนทรัพยากรธรรมชาติและสิ่งแวดล้อมได้ตรวจสอบแล้ว พบว่าผู้ถือประทานบัตรไม่ปฏิบัติตามมาตรการป้องกันและแก้ไขผลกระทบสิ่งแวดล้อมที่กำหนด จะต้องหยุดการทำเหมืองแล้วแก้ไขเหตุแห่งความเดือดร้อนให้เสร็จสิ้นก่อนที่จะดำเนินการต่อไป</p>	<p>- หากมีการร้องเรียนจากราษฎรว่าได้รับผลกระทบจากการทำเหมืองโครงการจะรีบดำเนินการแก้ไข และให้ความช่วยเหลืออย่างเร่งด่วน</p>	- ไม่มี	-

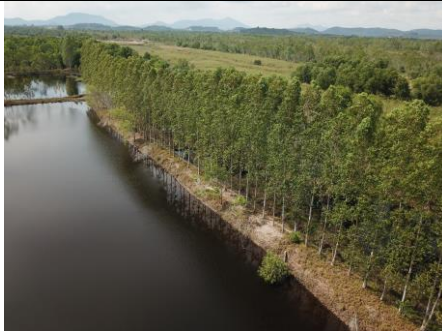
แนวต้นไม้บนคันทำนบดิน

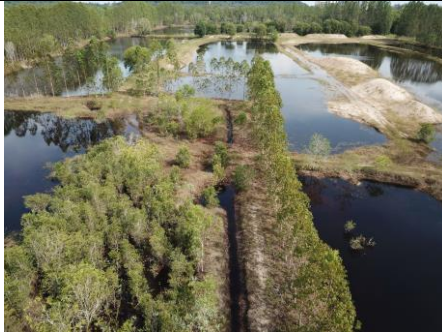
<p>คันทำนบดินและคุ้ระบายน้ำ</p>

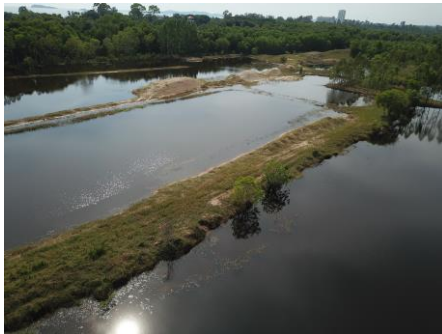
<p>สภาพน้ำเหมืองปัจจุบัน</p>
<p>2. จัดเตรียมเครื่องจักรและอุปกรณ์ในการทำเหมืองให้พร้อม ก่อนที่จะเริ่มการทำเหมือง</p>	<p>- มีการจัดเตรียมเครื่องจักรและอุปกรณ์ในการทำเหมืองให้พร้อมในแต่ละวัน</p>	- ไม่มี	-

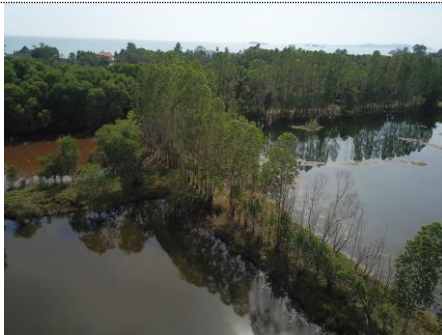
แนวต้นไม้บนคันกันดิน

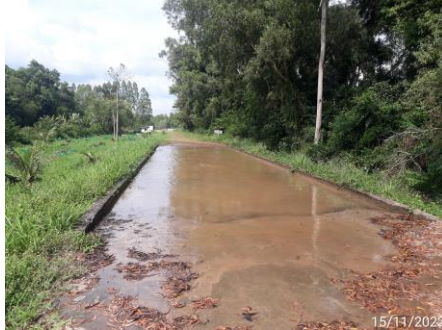
บ่อล้างล้อของโครงการ

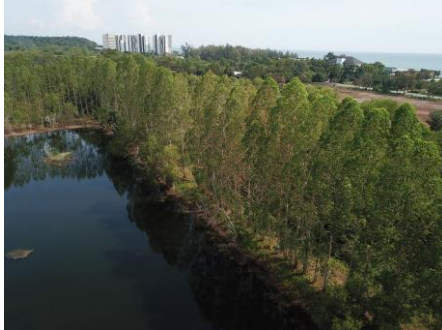
ต้นยูคาลิปตัสบริเวณพื้นที่เว้นการทำเหมือง

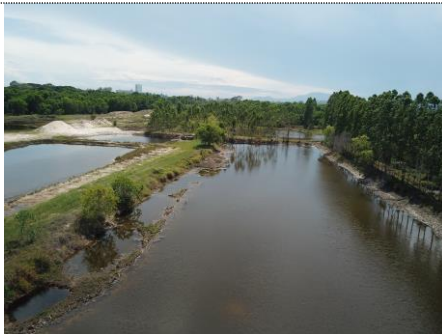
บ่อรับน้ำ (Sump) ภายในโครงการ

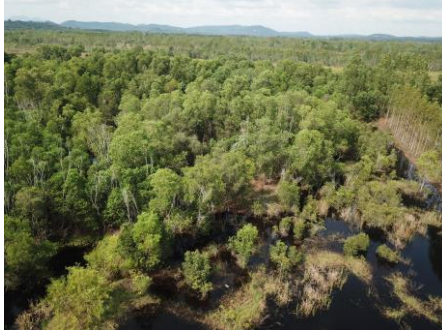
บริเวณที่ยังไม่มีการทำเหมือง
3. ติดป้ายเตือน “ห้ามจุดไฟ” หรือ “ห้ามล่า สัตว์” ในบริเวณพื้นที่ที่มองเห็นได้ชัดเจน ทั้งในพื้นที่ โครงการและบริเวณใกล้เคียง รวมถึงดูแลให้ พนักงานปฏิบัติตามอย่างเคร่งครัด	- มีการติดป้ายเตือนห้ามจุดไฟและห้ามล่าสัตว์ บริเวณภายในโครงการ - มีการกำชับพนักงานมิให้ทำการจุดไฟหรือล่าสัตว์ บริเวณพื้นที่โครงการและใกล้เคียง	- ไม่มี

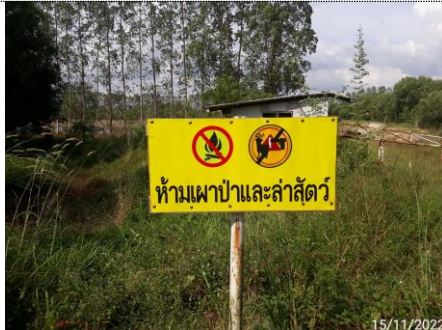
ป้ายห้ามจุดไฟ/ห้ามล่าสัตว์

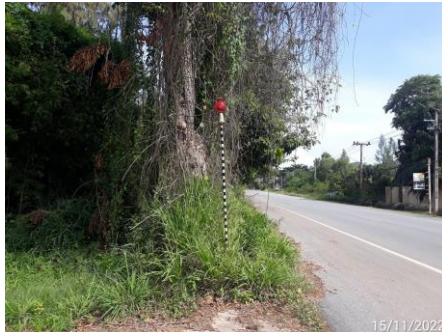
<p>สัญญาณไฟบริเวณทางเข้า-ออก</p>

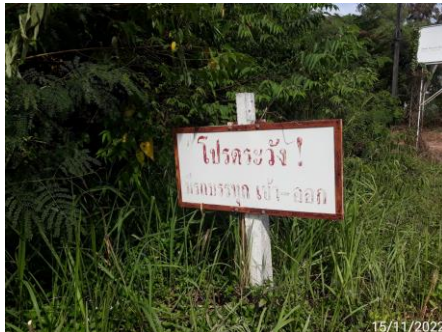
<p>ป้ายเตือนระวังรถบรรทุก</p>

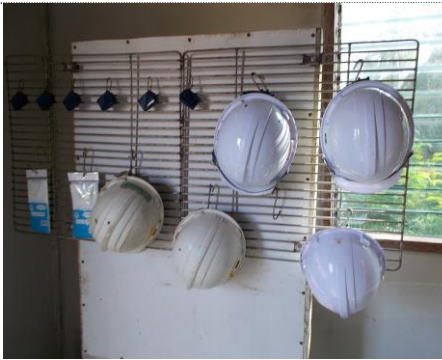
<p>การจัดเตรียมอุปกรณ์ PPE สำหรับพนักงาน</p>

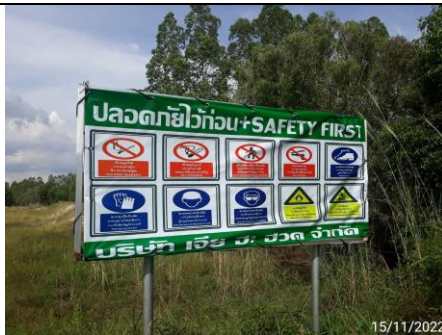
<p>ป้ายเตือนเขตการสวมใส่อุปกรณ์ PPE</p>
5. ให้จัดเตรียมอุปกรณ์ หรือเครื่องมือต่างๆ เพื่อใช้ในการปฐมพยาบาลเบื้องต้นไว้ให้พร้อม	- มีการจัดเตรียมอุปกรณ์ปฐมพยาบาล ยารักษาโรค ไว้อย่างเพียงพอ	- ไม่มี

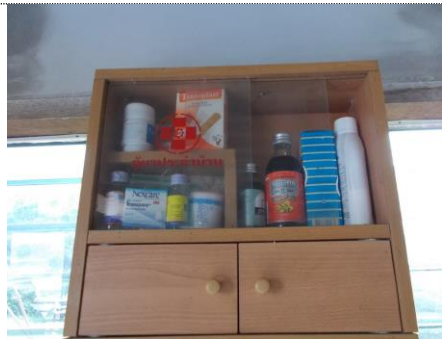
<p>อุปกรณ์ปฐมพยาบาลและยาเวชภัณฑ์</p>

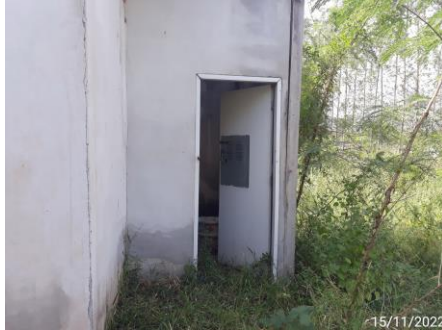
ห้องสุขาสำหรับพนักงาน
7. ปฏิบัติตามวิธีการให้ความคุ้มครองแก่พนักงาน และความปลอดภัยแก่บุคคลภายนอก ตาม กฎกระทรวงฉบับที่ 9 (พ.ศ.2513) และกฎกระทรวง ฉบับที่ 50 (พ.ศ.2525) ออกตามความในมาตราที่ 17 แห่งพระราชบัญญัติแร่ พ.ศ. 2510 ในส่วนที่ เกี่ยวข้องกับการทำเหมืองอย่างเคร่งครัด	- โครงการได้มีกฎระเบียบเกี่ยวกับความปลอดภัยใน การทำงานเพื่อให้พนักงานนำไปปฏิบัติ - ได้มีการจัดเตรียมอุปกรณ์ป้องกันภัยส่วนบุคคล ให้กับพนักงานอย่างเพียงพอ - หากการทำเหมืองส่งผลกระทบต่อบุคคลภายนอก โครงการจะรีบดำเนินการแก้ไข และชดเชย ค่าเสียหายอย่างเร่งด่วน	- ไม่มี	-

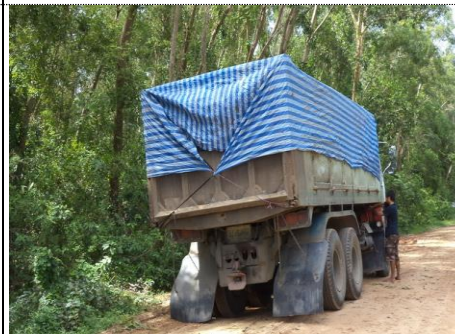
การปิดคลุมผ้าใบรถบรรทุกแร่

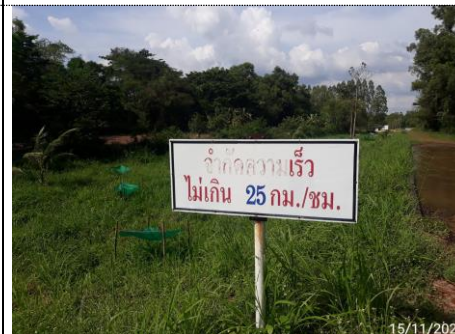
ป้ายจำกัดความเร็วไม่เกิน 25 กม./ชม.

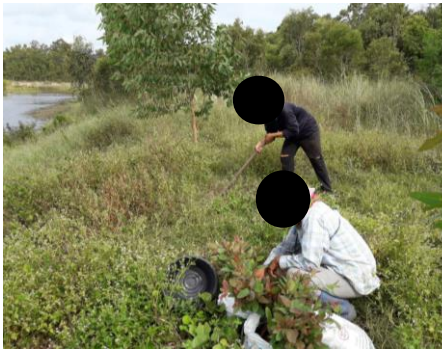
การปลูกต้นไม้เสริมบริเวณพื้นที่เวนไม่ทำเหมือง

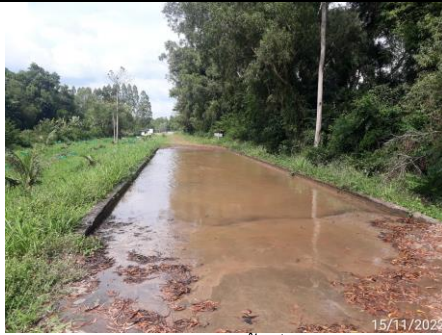
บ่อล้างล้อบริเวณพื้นที่โครงการ
4. ในการขนส่งแร่ออกนอกพื้นที่โครงการทุกครั้ง จะต้องใช้ผ้าใบคลุมรถบรรทุกเพื่อป้องกันการฟุ้ง กระจายของฝุ่นแร่	- มีการกำชับพนักงานขับรถบรรทุกให้ทำการปิด คลุมกระบะรถบรรทุกก่อนออกจากพื้นที่โครงการ	- ไม่มี

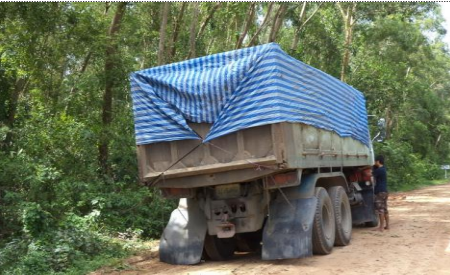
การปิดคลุมผ้าใบรถบรรทุกแร่
5. จัดเจ้าหน้าที่กำกับการจราจร บริเวณปาก ทางเข้า-ออกโครงการที่เชื่อมต่อกับทางหลวง หมายเลข 3145	- ในช่วงที่มีรถบรรทุกแร่ขนส่งออกสู่ทางหลวง หมายเลข 3145 ได้มีเจ้าหน้าที่คอยอำนวยความสะดวก การจราจร	- ไม่มี	-

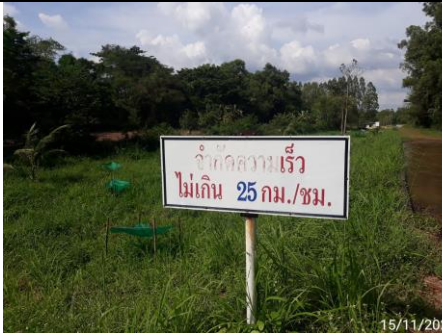
ป้ายจำกัดความเร็ว

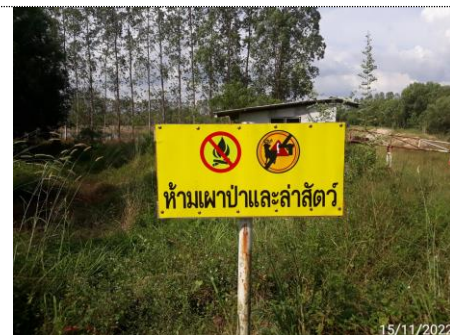
<p>ป้ายห้ามจุดไฟ/ห้ามล่าสัตว์</p>

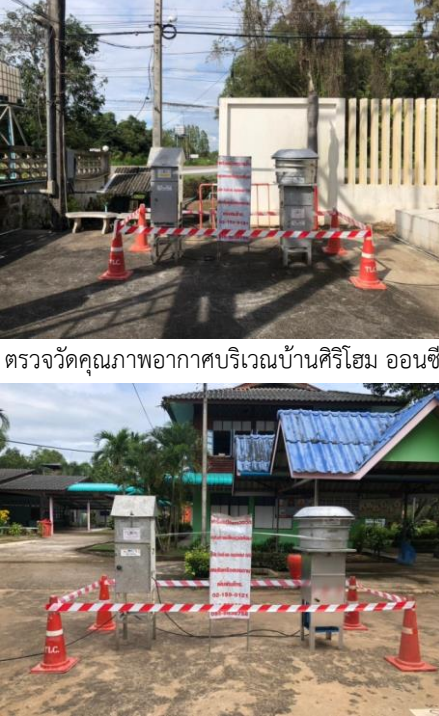
<p>ตรวจวัดคุณภาพอากาศบริเวณบ้านศิริโฮม ออนซี</p> <p>ตรวจวัดคุณภาพอากาศบริเวณ รร.มาบเหลาชะโอน</p>

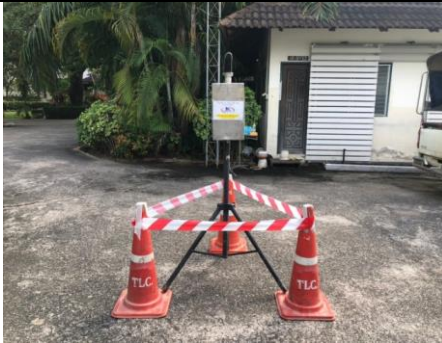
<p>ตรวจวัดระดับเสียงบริเวณบ้านศิริโฮม ออนซี</p>

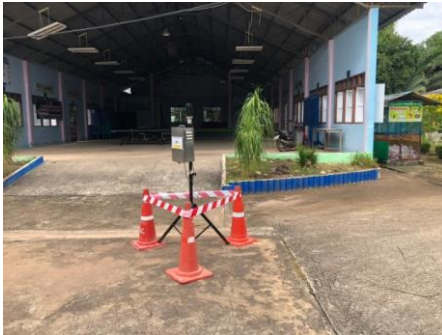
<p>ตรวจวัดระดับเสียงบริเวณ รร.มาบเหลาชะโอน</p>

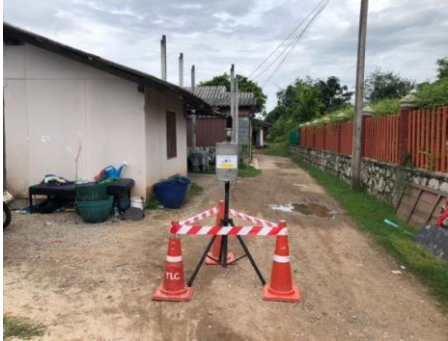
<p>ตรวจวัดระดับเสียงบริเวณบ้านอ่าวเจริญ (ฝั่งโขง)</p>

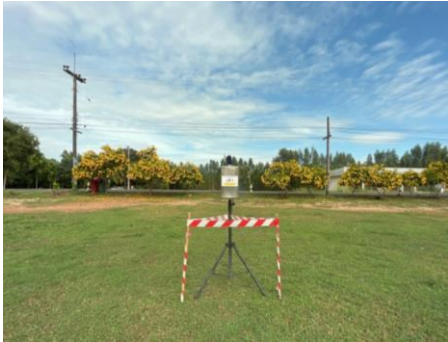
<p>ตรวจวัดระดับเสียงบริเวณบ้านหนองสะพาน</p></div>

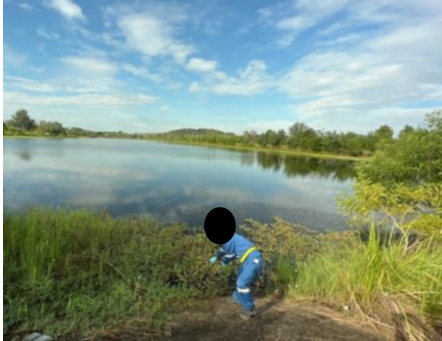
<p>เก็บตัวอย่างน้ำบริเวณบึงจ่ารุง</p>

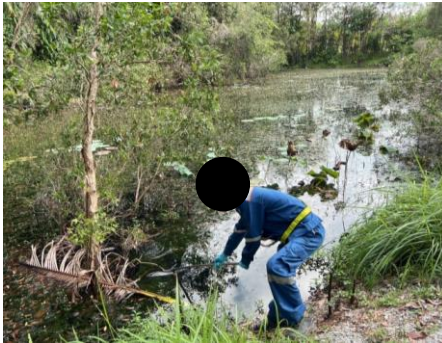
<p>เก็บตัวอย่างน้ำบริเวณบึงสำนักใหญ่</p>

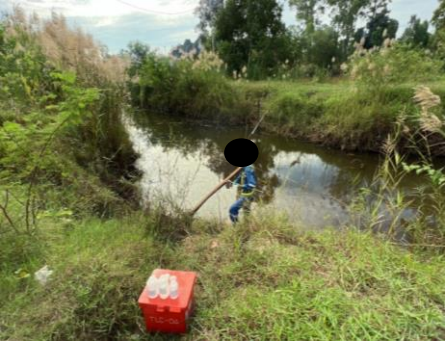
</div> <p>เก็บตัวอย่างน้ำบริเวณคลองตาม่วง</p> <div>

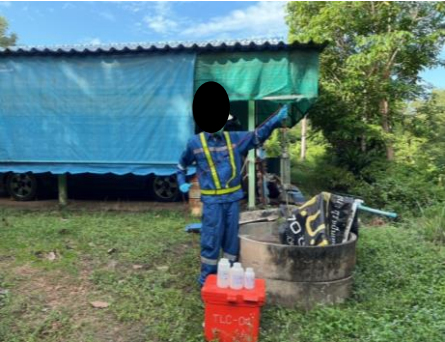
</div> <p>เก็บตัวอย่างน้ำบริเวณบ่อน้ำต้นบ้านหนองสะพาน</p>
