บทที่ 2

ผลการปฏิบัติตามมาตรการป้องกันและแก้ไขผลกระทบสิ่งแวดล้อม และมาตรการติดตามตรวจสอบผลกระทบสิ่งแวดล้อม

ผลการตรวจสอบการปฏิบัติตามมาตรการป้องกันและแก้ไขผลกระทบสิ่งแวดล้อม ตามที่ระบุไว้ในหนังสือแจ้งผลการพิจารณารายงานการวิเคราะห์ผลกระทบสิ่งแวดล้อม โครงการเหมืองแร่หินอุตสาหกรรมชนิดหินปูน เพื่ออุตสาหกรรมก่อสร้าง คำขอประทานบัตรที่ 1/2558 ของบริษัท เขาบ่อคอนสตรัคชั่น จำกัด ตั้งอยู่ที่ตำบลบางเตย อำเภอเมืองพังงา จังหวัดพังงา ตามหนังสือที่ ทส 1009.2/2727 ลงวันที่ 7 มีนาคม 2560 และผลการพิจารณาการขออนุญาตเปลี่ยนแปลงแผนผังโครงการบางส่วน ตามหนังสือที่ ออก 0506/ป (1) 197 ลงวันที่ 10 กันยายน 2562 ปัจจุบันคำขอฯ ดังกล่าวได้รับอนุญาตเป็นประทานบัตรที่ 23452/16362 ซึ่งรายละเอียดผลการปฏิบัติตามมาตรการฯ แสดงดังตารางที่ 2-1 ถึงตารางที่ 2-3

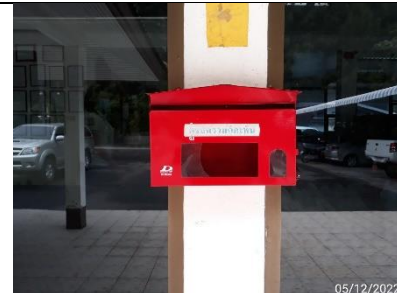
กล่องรับร้องเรียนติดไว้บริเวณสำนักงาน

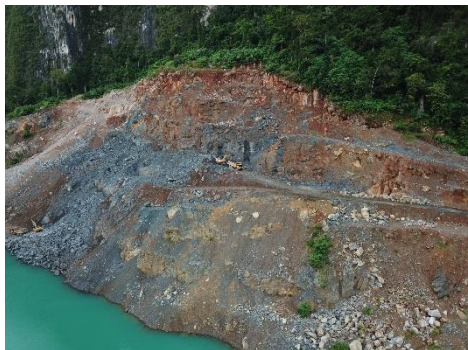
เงื่อนไขตามมาตรการ	ผลการปฏิบัติตามมาตรการ	ปัญหา อุปสรรค ที่ไม่สามารถปฏิบัติตามมาตรการ และแนวทางแก้ไข	ภาพประกอบ
1) สภาพภูมิประเทศ 1. ให้เปิดหน้าเหมืองในลักษณะชั้นบันได โดยมี ความสูงของชั้นบันไดประมาณ 10 เมตร มี ความกว้างของแต่ละชั้นบันไดประมาณ 7 เมตร และความลาดชันรวมไม่เกิน 45 องศา รวมทั้ง ต้องตรวจสอบเสถียรภาพของหน้าเหมือง ชั้นบันไดให้อยู่ในสภาพที่ปลอดภัย	- ปัจจุบันโครงการได้เปิดทำเหมืองใน 2 บริเวณ คือ บริเวณที่เป็นยอดเขาด้านทิศตะวันตกและทิศ ตะวันออก และบริเวณที่เป็นบ่อเหมือง โดยหน้าเหมือง บริเวณบ่อเหมืองมีลักษณะเป็นชั้นบันไดตามที่เงื่อนไข กำหนด ส่วนหน้าเหมืองบริเวณยอดเขากำลังพัฒนาให้ เป็นชั้นบันได	- ไม่มี

<p>พื้นที่หน้าเหมืองปัจจุบันบริเวณเนินเขา</p>

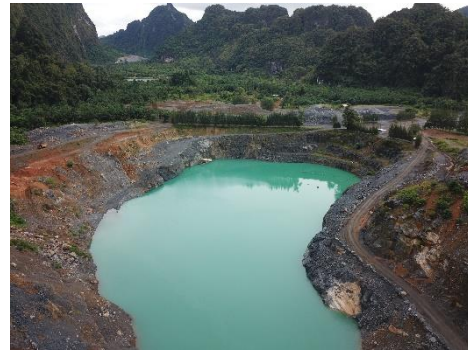
<p>พื้นที่หน้าเหมืองปัจจุบันบริเวณบ่อเหมือง</p>

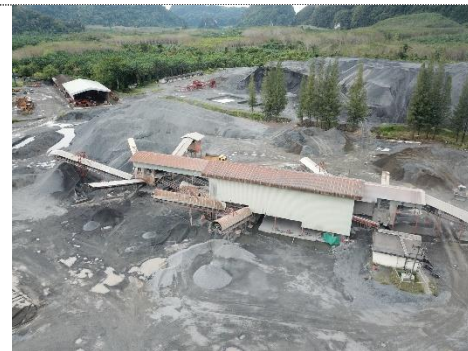
6. โรงโม่หินของโครงการจะต้องมีการบำรุงรักษาระบบป้องกันและกำจัดฝุ่นให้มีประสิทธิภาพดีอยู่เสมอทั้งการปิดคลุมอุปกรณ์ และระบบสเปรย์น้ำที่จุดกำเนิดฝุ่นต่างๆ และจะต้องเปิดใช้ตลอดเวลาที่ทำการโม่บดย่อยหินตามประกาศกรมอุตสาหกรรมพื้นฐานและการเหมืองแร่	- โรงโม่หินของโครงการในปัจจุบันได้มีการปรับปรุงให้มีระบบป้องกันผลกระทบสิ่งแวดล้อมที่เป็นไปตามประกาศกรมอุตสาหกรรมพื้นฐานและการเหมืองแร่ พ.ศ. 2548 เรื่อง ให้โรงโม่บด หรือย่อยหินมีระบบป้องกันผลกระทบสิ่งแวดล้อม	- ไม่มี

<p>การปิดคลุมอาคารโรงโม่หิน</p>

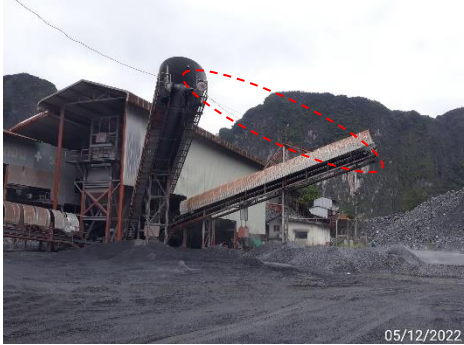
<p>05/12/2022</p> <p>ระบบสเปรย์น้ำในลักษณะม่านน้ำ</p>

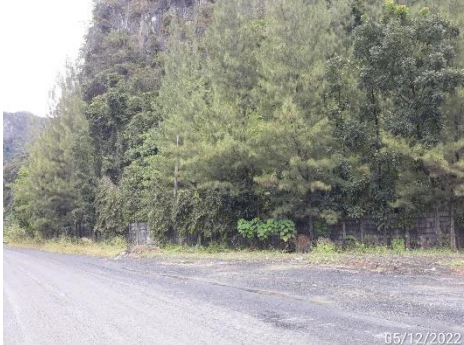
<p>05/12/2022</p> <p>แนวต้นไม้บริเวณด้านข้างโรงโม่หิน</p>

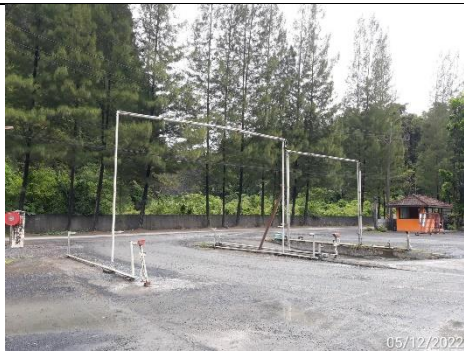
<p>ระบบคัดล้างและคัดพรมหินก่อนออกจาก โรงโม่หิน</p>

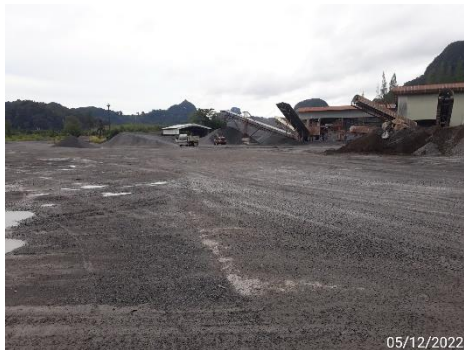
<p>พื้นที่ลานกองที่เป็นพื้นที่บดอัดแน่น</p>

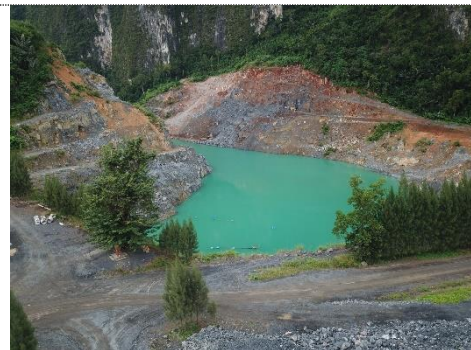
4) อุทกวิทยาและคุณภาพน้ำ			
1. ให้จัดสร้างบ่อดักตะกอนจำนวน 5 บ่อ โดย “บ1” ขนาดพื้นที่ประมาณ 0.33 ไร่ อยู่บริเวณลานกองแร่ “บ2” ขนาดพื้นที่ประมาณ 0.38 ไร่ อยู่บริเวณที่เก็บกองเปลือกดินและเศษหิน “ด1” “บ3” ขนาดพื้นที่ประมาณ 0.25 ไร่ อยู่บริเวณที่เก็บกองเปลือกดินและเศษหิน “ด2” “บ4” ขนาดพื้นที่ประมาณ 0.15 ไร่ อยู่บริเวณพื้นที่ลาดเทบริเวณพื้นที่ทำเหมืองทางตอนใต้ “บ5” ขนาดพื้นที่ประมาณ 0.7 ไร่ ลึก 5 ม. บริเวณพื้นที่เก็บกองเปลือกดินและเศษหิน “ด2” ให้จัดสร้างคันทำนบและคุระบายน้ำบริเวณพื้นที่ลาดบริเวณทางด้านทิศเหนือและพื้นที่ลาดเททางด้านทิศใต้ขนาดคันทำนบกว้าง 4 ม. สูง 2 ม. สันคันทำนบกว้าง 2 ม. พร้อมทั้งคุระบายน้ำรูปสี่เหลี่ยมท้องร่องกว้าง 0.5 ม. ความลึก 0.5 ม. ด้านบนกว้าง 1 ม. ขนานกับ	- ปัจจุบันโครงการได้มีการพัฒนาหน้าเหมืองอย่างต่อเนื่อง รวมทั้งได้มีการจัดเตรียมพื้นที่เพื่อให้อัดคลองกับเงื่อนไขแนบท้ายประทานบัตรที่ 23452/16362 ที่ได้รับอนุญาตวันที่ 14 มิถุนายน 2562 เช่น การจัดสร้างคันทำนบกั้น คุระบายน้ำและบ่อดักตะกอน โดยโครงการจะรีบดำเนินการจัดสร้างให้แล้วเสร็จอย่างเร่งด่วน - สำหรับการจัดการน้ำไหลบ่าในปัจจุบันของโครงการโดยน้ำไหลบ่าบริเวณพื้นที่ทำเหมืองได้มีการควบคุมให้ไหลลงสู่จุดต่ำสุดบริเวณหน้าเหมือง (Sump) ส่วนพื้นที่เกี่ยวเนื่องอื่นๆ ได้ควบคุมให้ไหลลงสู่บ่อดักตะกอนที่จัดเตรียมไว้แล้วในช่วงการดำเนินงานตามประทานบัตรเดิม	- ไม่มี

จุดต่ำสุดบริเวณหน้าเหมือง (Sump)

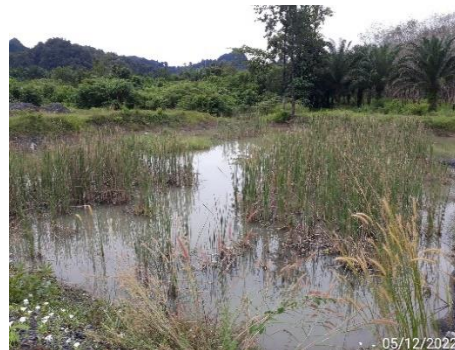
<p>บ่อดักตะกอนภายในโครงการ</p>
2. ให้จัดสร้างคันทำนบและคูระบายน้ำบริเวณพื้นที่ลาดเทบริเวณขอบแปลงทางด้านทิศเหนือและพื้นที่ลาดเททางด้านทิศใต้ขนาดคันทำนบฐานกว้าง 4 ม. สูง 2 ม. สันคันทำนบกว้าง 2 ม. พร้อมทั้งคูระบายน้ำรูปสี่เหลี่ยมท้องร่องกว้าง 0.5 ม. ความลึก 0.5 ด้านบนกว้าง 1 ม. ขนานกับแนวคันทำนบที่สร้างขึ้นเพื่อให้เบนน้ำไหลลงสู่พื้นที่บ่อดักตะกอนที่จัดเตรียมไว้	- ปัจจุบันโครงการกำลังดำเนินการจัดสร้างคันทำนบและคูระบายน้ำเพื่อให้สอดคล้องกับเงื่อนไขแนบท้ายประทานบัตรที่ 23452/16362 ทั้งนี้มีคันทำนบและคูระบายน้ำที่จัดสร้างไว้แล้วตามเงื่อนไขแนบท้ายประทานบัตรเดิม และสามารถใช้งานได้อย่างมีประสิทธิภาพ	- ไม่มี

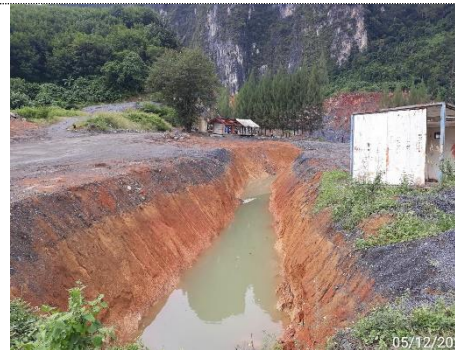
<p>คูระบายน้ำ</p>

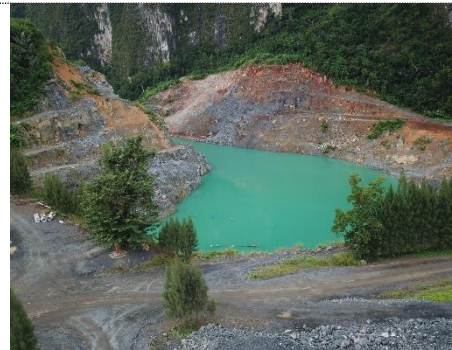
<p>จุดต่ำสุดบริเวณหน้าเหมือง (Sump)</p>

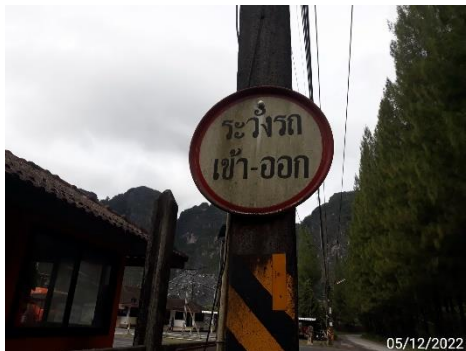
6) การคมนาคม 1. ให้จัดทำป้ายสัญญาณเตือน ระวางมีรถบรรทุกเข้า ออก บริเวณริมถนนสาธารณะทางด้านทิศตะวันออก เพื่อป้องกันและลดอุบัติเหตุที่อาจจะเกิดขึ้นแก่ราษฎรในชุมชนที่เห็นว่ามีโอกาสเกิดอุบัติเหตุได้ง่าย โดยป้ายหรือสัญญาณเตือนภัยจะต้องสามารถมองเห็นได้ชัดเจน	- โครงการได้จัดทำป้ายเตือนระวางรถบรรทุกเข้า-ออก โดยติดตั้งไว้บริเวณริมเส้นทางลาดยางก่อนถึงทางเข้า-ออก โรงโม่หิน โดยป้ายดังกล่าวสามารถมองเห็นได้อย่างชัดเจน	- ไม่มี

<p>ป้ายเตือนระวางรถบรรทุกเข้า-ออก</p>

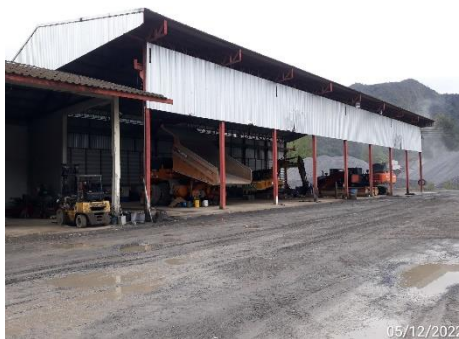
5. ให้ทำการตรวจเช็ครถบรรทุกแร่ เช่น ระบบห้ามล้อ ระบบไฟฟ้า การทำงานของเครื่องยนต์ ระบบเกียร์ และอื่นๆ ให้อยู่ในสภาพที่ใช้งานได้ดี และปลอดภัยอยู่เสมอ	- โครงการได้จัดให้มีโรงซ่อมบำรุงเครื่องจักรและอุปกรณ์ในกรณีที่มีการชำรุดเสียหาย พร้อมกันนั้นได้กำชับผู้ควบคุมเครื่องจักรแต่ละประเภทคอยตรวจสอบการทำงานของเครื่องจักรอยู่เสมอ หากมีการชำรุดเสียหายต้องเข้ารับการซ่อมแซมอย่างเร่งด่วน	- ไม่มี

<p>อาคารโรงซ่อมบำรุงเครื่องจักรและอุปกรณ์</p>

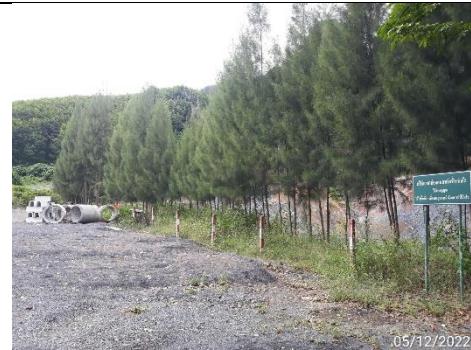
<p>เสาคอนกรีตคาดขาวแดงพร้อมลวดหนาม บริเวณขอบบ่อเหมือง</p>

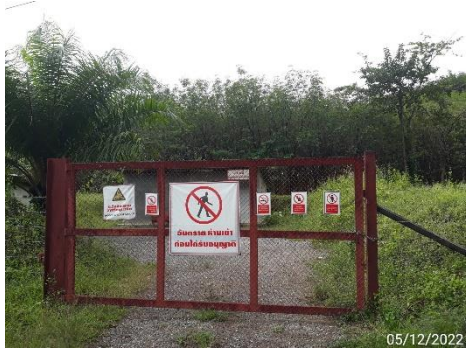
11. จัดให้มีการปิดกั้นหรือป้องกันอันตรายจากบริเวณต่างๆ เช่น ที่เก็บวัตถุระเบิด หรือบริเวณที่มีรถชุดทำงาน เป็นต้น	- ได้มีการปิดกั้นบริเวณอาคารเก็บวัตถุระเบิดด้วยรั้วลวดหนามอย่างแน่นหนา - สำหรับบริเวณที่มีเครื่องจักรกำลังทำงาน ได้มีเจ้าหน้าที่คอยกันพนักงานคนอื่นที่ไม่เกี่ยวข้องมิให้เข้าไปในบริเวณดังกล่าว เพื่อป้องกันอันตรายที่อาจเกิดขึ้น	-ไม่มี

<p>อาคารเก็บวัตถุระเบิด</p>

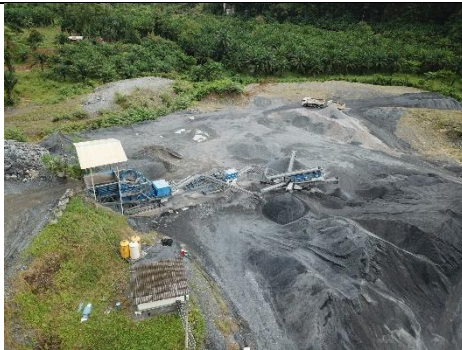
เงื่อนไขตามมาตรการ	ผลการปฏิบัติตามมาตรการ	ปัญหา อุปสรรค ที่ไม่สามารถปฏิบัติตาม มาตรการ และแนวทางแก้ไข	ภาพประกอบ
1. เครื่องโม่หินแบบเคลื่อนที่ได้ (mobile crusher) ต้องมี ระบบ ป้องกันและกำจัดฝุ่น ที่มี ประสิทธิภาพ ได้แก่ การจัดทำระบบปิดคลุม บริเวณยู่รับหิน เครื่องบดย่อยแร่ ตะแกรงสั่น คัดขนาด สายพานลำเลียง และปลายสายพาน ลำเลียง พร้อมทั้งติดตั้งระบบสเปรย์น้ำบริเวณ จุดกำเนิดฝุ่นทุกจุด รวมทั้งดูแลรักษาระบบ ป้องกันและกำจัดฝุ่นให้สามารถใช้งานได้อย่างมี ประสิทธิภาพอย่างสม่ำเสมอ และจะต้องเปิดใช้ งานตลอดเวลาที่ทำการบดย่อยหิน	- ปัจจุบันโครงการได้ทำการติดตั้งเครื่องโม่หินแบบ เคลื่อนที่ได้ (mobile crusher) แล้ว และกำลัง ดำเนินการจัดสร้างระบบป้องกันผลกระทบ สิ่งแวดล้อมตามที่เงื่อนไขกำหนด	-ไม่มี

เครื่องบดย่อยเคลื่อนที่ (mobile crusher) ภายใน โครงการ

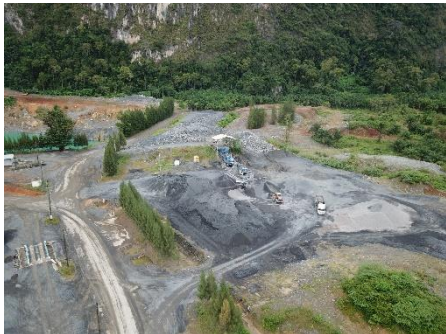
2. ให้จัดทำพื้นที่เก็บกองแร่เป็นลานหินบดอัดแน่น	- พื้นที่เก็บกองแร่ใกล้กับเครื่องโม่หินแบบเคลื่อนที่ได้ (mobile crusher) มีสภาพเป็นพื้นบดอัดแน่น ที่เป็นไปตามเงื่อนไขกำหนด	-ไม่มี

ลานกองแร่ทางด้านทิศเหนือของโครงการ

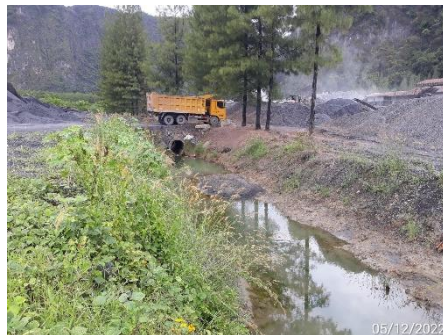
เงื่อนไขตามมาตรการ	ผลการปฏิบัติตามมาตรการ	ปัญหา อุปสรรค ที่ไม่สามารถปฏิบัติตามมาตรการ และแนวทางแก้ไข	ภาพประกอบ
3. ให้จัดสร้างคูระบายน้ำ เพื่อรองรับน้ำบริเวณพื้นที่แต่งแร่ในเขตประทานบัตรโดยให้มีทิศทางไหลของน้ำไปยังบ่อดักตะกอนที่จัดเตรียมไว้ พร้อมทั้งตรวจสอบคูระบายน้ำและบ่อดักตะกอนให้ใช้งานได้ดีอยู่เสมอ	- โครงการได้จัดสร้างคูระบายน้ำไว้แล้วบริเวณด้านข้างพื้นที่ตั้งเครื่องโม่หินแบบเคลื่อนที่ได้ (mobile crusher) เพื่อเบี่ยงเบนน้ำไหลบ่าในช่วงฝนตกให้ไหลลงสู่บ่อดักตะกอน	-ไม่มี

<p>คูระบายน้ำบริเวณด้านข้างพื้นที่ตั้งเครื่องบดย่อยเคลื่อนที่ (mobile crusher)</p>

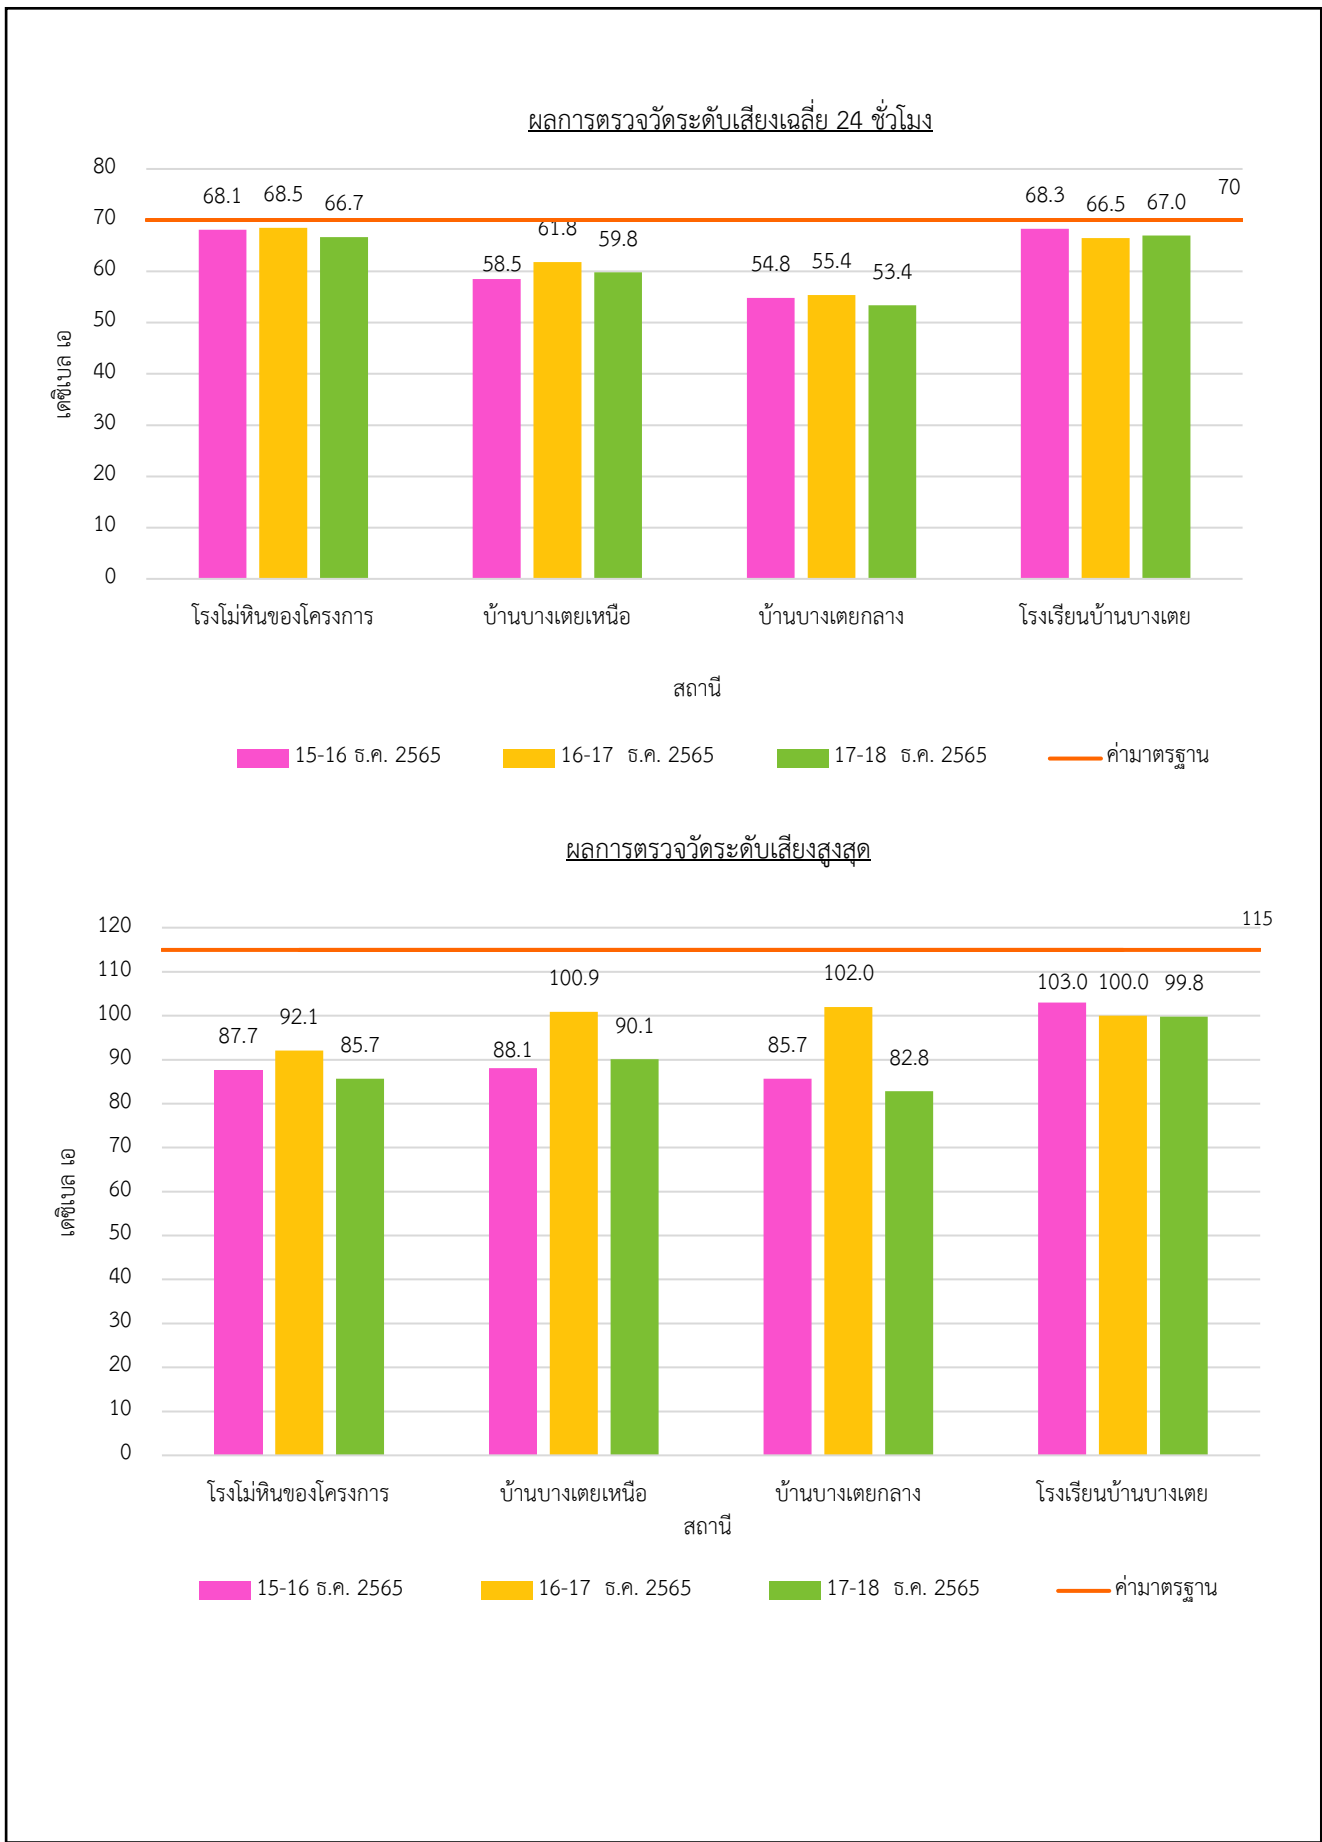
รูปที่ 2-3 ผลการตรวจวัดระดับเสียง ในช่วงวันที่ 15-18 ธันวาคม 2565

จากการตรวจวัดระดับเสียงเฉลี่ย 24 ชั่วโมง (Leq 24 hr.) และระดับเสียงสูงสุด (Lmax) ในช่วงวันที่ 15-18 ธันวาคม 2565 พบว่า โรงโม่หินของโครงการ มีค่าระดับเสียงเฉลี่ย 24 ชั่วโมง อยู่ในช่วง 66.7-68.5 เดซิเบล เอ ระดับเสียงสูงสุด อยู่ในช่วง 85.7-92.1 เดซิเบล เอ บ้านบางเตยเหนือ มีค่าระดับเสียงเฉลี่ย 24 ชั่วโมง อยู่ในช่วง 58.5-61.8 เดซิเบล เอ ระดับเสียงสูงสุด อยู่ในช่วง 88.1-100.9 เดซิเบล เอ บ้านบางเตยกลาง มีค่าระดับเสียงเฉลี่ย 24 ชั่วโมง อยู่ในช่วง 53.4-55.4 เดซิเบล เอ และระดับเสียงสูงสุด อยู่ในช่วง 82.8-102.0 เดซิเบล เอ และโรงเรียนบ้านบางเตย มีค่าระดับเสียงเฉลี่ย 24 ชั่วโมง อยู่ในช่วง 66.5-68.3 เดซิเบล เอ และระดับเสียงสูงสุด อยู่ในช่วง 99.8-103.0 เดซิเบล เอ และเมื่อนำค่าที่ตรวจวัดได้ไปเปรียบเทียบกับเกณฑ์มาตรฐานตามประกาศคณะกรรมการสิ่งแวดล้อมแห่งชาติ ฉบับที่ 15 พ.ศ. 2540 เรื่อง กำหนดมาตรฐานระดับเสียงโดยทั่วไป พบว่าผลการตรวจวัดระดับเสียงทั้งหมด มีค่าอยู่ในเกณฑ์มาตรฐาน คือค่า Leq 24 hr. ไม่เกิน 70 เดซิเบล เอ และ Lmax ไม่เกิน 115 เดซิเบล เอ
