บทที่ 2

ผลการปฏิบัติตามมาตรการป้องกันและแก้ไขผลกระทบสิ่งแวดล้อม

ตารางที่ 2.2-1 มาตรการป้องกันและแก้ไขผลกระทบสิ่งแวดล้อม (ระยะดำเนินการ) โครงการอาคารชุด เซียล่า ศรีปทุม (Ciela Sripatum)

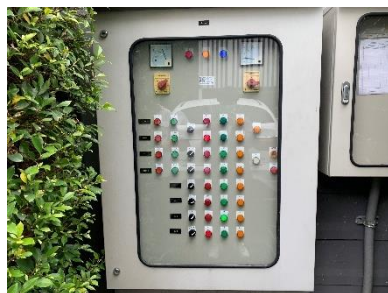
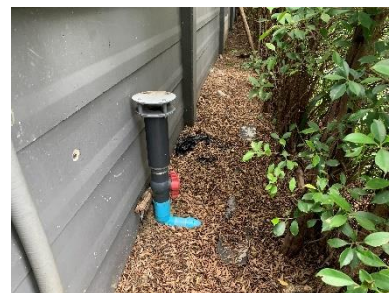
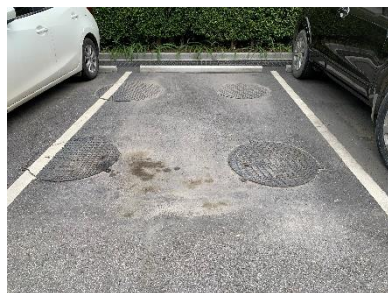
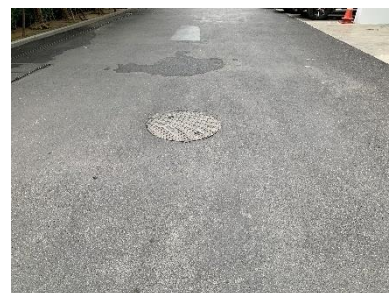
ภาพที่ 2.2-5 ระบบบำบัดน้ำเสียของโครงการ

1.4) คุณภาพน้ำ	1. จัดให้มีระบบบำบัดน้ำเสียตะกอนเร่ง (Activated Sludge System) โดยออกแบบ ให้ มีระบบบำบัดน้ำเสียจำนวน 4 ชุด สามารถ บำบัดน้ำเสียให้มีค่าบีโอดี (BOD) ในน้ำทิ้งไม่เกิน 20 มก/ล.	✓	- โครงการจัดให้มีระบบบำบัดน้ำเสียตะกอนเร่ง (Activated Sludge System) โดยออกแบบ ให้มีระบบบำบัดน้ำเสียจำนวน 4 ชุด สามารถ บำบัดน้ำเสียให้มีค่าบีโอดี (BOD) ในน้ำทิ้งไม่เกิน 20 มก/ล.	ภาพที่ 2.2-5	-

3.2 การบำบัดน้ำเสีย	1. จัดให้มีระบบบำบัดน้ำเสียแบบตะกอน เร่ง (Activated Sludge System) โดย ออกแบบให้มี ระบบบำบัดน้ำเสียจำนวน 4 ชุด สามารถบำบัดน้ำเสียให้มีค่าบีโอดี (BOD) ในน้ำทิ้งไม่เกิน 20 มก/ล.	✓ - โครงการจัดให้มีระบบบำบัดน้ำเสียตะกอนเร่ง (Activated Sludge System) โดยออกแบบ ให้มีระบบบำบัดน้ำเสียจำนวน 4 ชุด สามารถบำบัดน้ำเสียให้มีค่าบีโอดี (BOD) ในน้ำทิ้งไม่เกิน 20 มก/ล.	ภาพที่ 2.2-5 เอกสารแนบ 4	-

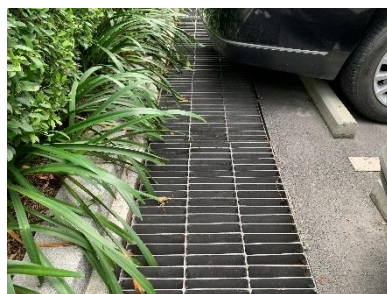
ภาพที่ 2.2-8 ระบบระบายน้ำภายในโครงการ

3. จัดให้มีตะแกรงดักขยะก่อนระบายน้ำออกจากโครงการ	✓ - โครงการจัดให้มีตะแกรงดักขยะก่อนระบายน้ำออกจากโครงการ	ภาพที่ 2.2-8	-
	4. ออกแบบให้มีบ่อน้ำของโครงการ เพื่อชะลอการไหลของน้ำส่วนเกินมีปริมาตร 853 ลบ.ม. ซึ่งเพียงพอในการชะลอน้ำฝนที่ต้องกักเก็บไว้ 849 ลบ.ม. ไว้ภายในโครงการก่อนระบายออกภายนอกโครงการ และควบคุมอัตราการระบายหลังพัฒนาโครงการให้มีค่าไม่เกินอัตราการระบายน้ำก่อนการพัฒนาโครงการ	✓ - โครงการจัดให้มีการออกแบบบ่อน้ำของโครงการ เพื่อชะลอการไหลของน้ำส่วนเกินมีปริมาตร 853 ลบ.ม. ซึ่งเพียงพอในการชะลอน้ำฝนที่ต้องกักเก็บไว้ 849 ลบ.ม. ไว้ภายในโครงการก่อนระบายออกภายนอกโครงการ และควบคุมอัตราการระบายหลังพัฒนาโครงการให้มีค่าไม่เกินอัตราการระบายน้ำก่อนการพัฒนาโครงการ	ภาพที่ 2.2-5	-

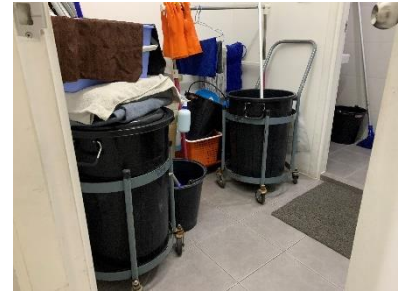
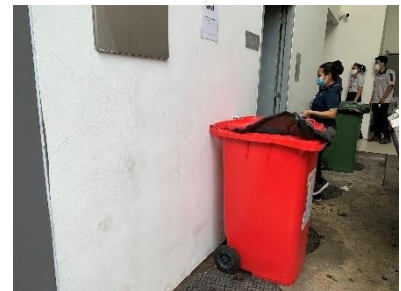
ภาพที่ 2.2-9 ห้องพักมูลฝอย

6. ห้องพักขยะรวมของโครงการ ตั้งอยู่บริเวณอาคารบริการและห้องชุดเพื่อการพาณิชย์ กำหนดให้ทางเข้า-ออกของรถเก็บขนขยะบริเวณถนนพหลโยธิน ห้องพักขยะรวมของโครงการมีลักษณะเป็นห้องคอนกรีตเสริมเหล็กและมีประตูเหล็กชนิดบานทึบสำหรับ ปิด-เปิดแบ่งออกเป็น 4 ส่วน ตามประเภทของขยะ ได้แก่ ห้องพัก ขยะแห้ง ห้องพักขยะอันตราย ห้องพักขยะเปียกและห้องพักขยะรีไซเคิลรองรับมูลฝอยได้ไม่น้อยกว่า 3 วัน	✓ - โครงการจัดให้มีห้องพักขยะรวมของโครงการ ตั้งอยู่บริเวณอาคารบริการและห้องชุดเพื่อการพาณิชย์ กำหนดให้ทางเข้า-ออกของรถเก็บขนขยะบริเวณถนนพหลโยธิน ห้องพักขยะรวมของ โครงการมีลักษณะเป็นห้องคอนกรีตเสริมเหล็กและมีประตูเหล็กชนิดบานทึบสำหรับ ปิด-เปิดแบ่งออกเป็น 4 ส่วน ตามประเภทของขยะ ได้แก่ ห้องพัก ขยะแห้ง ห้องพักขยะ อันตราย ห้องพักขยะเปียกและห้องพักขยะรีไซเคิลรองรับมูลฝอยได้ไม่น้อยกว่า 3 วัน	ภาพที่ 2.2-9	-

8. ห้องพักมูลฝอยจะต้องมีประตูปิดมิดชิด เพื่อป้องกันกลิ่นรบกวนผู้อยู่อาศัยและชุมชนบริเวณใกล้เคียง โดยเปิดประตูเฉพาะช่วงที่มีการเก็บขนมูลฝอยเท่านั้น	✓ - โครงการจัดให้มีการออกแบบให้ห้องพักมูลฝอยจะต้องมีประตูปิดมิดชิด เพื่อป้องกันกลิ่นรบกวนผู้อยู่อาศัยและชุมชนบริเวณใกล้เคียง โดยเปิดประตู เฉพาะช่วงที่มีการเก็บขนมูลฝอยเท่านั้น	ภาพที่ 2.2-9	-

9. บริเวณพื้นห้องพักมูลฝอยรวมจะต้องจัดให้มีท่อรวบรวมน้ำจากการล้างห้องพักมูลฝอยเข้าสู่ระบบบำบัดน้ำเสีย	✓ - โครงการจัดให้มีการออกแบบให้บริเวณพื้นห้องพักมูลฝอยรวมจะต้องจัดให้มีท่อรวบรวมน้ำจากการล้างห้องพักมูลฝอยเข้าสู่ระบบบำบัดน้ำเสีย	ภาพที่ 2.2-9	-

18. จัดให้มีรางระบายน้ำภายในห้องพักขยะรวม และเชื่อมต่อ น้ำขยะต่อกับระบบบำบัด เพื่อรวบรวมน้ำขยะและน้ำล้างทำความสะอาดก่อนที่จะรวบรวมเข้าสู่ระบบบำบัดน้ำเสียของโครงการ	✓ - โครงการจัดให้มีรางระบายน้ำภายในห้องพักขยะรวม และเชื่อมต่อ น้ำขยะต่อกับระบบบำบัด เพื่อรวบรวมน้ำขยะและน้ำล้างทำความสะอาดก่อนที่จะรวบรวมเข้าสู่ระบบบำบัดน้ำเสียของโครงการ	ภาพที่ 2.2-9	-

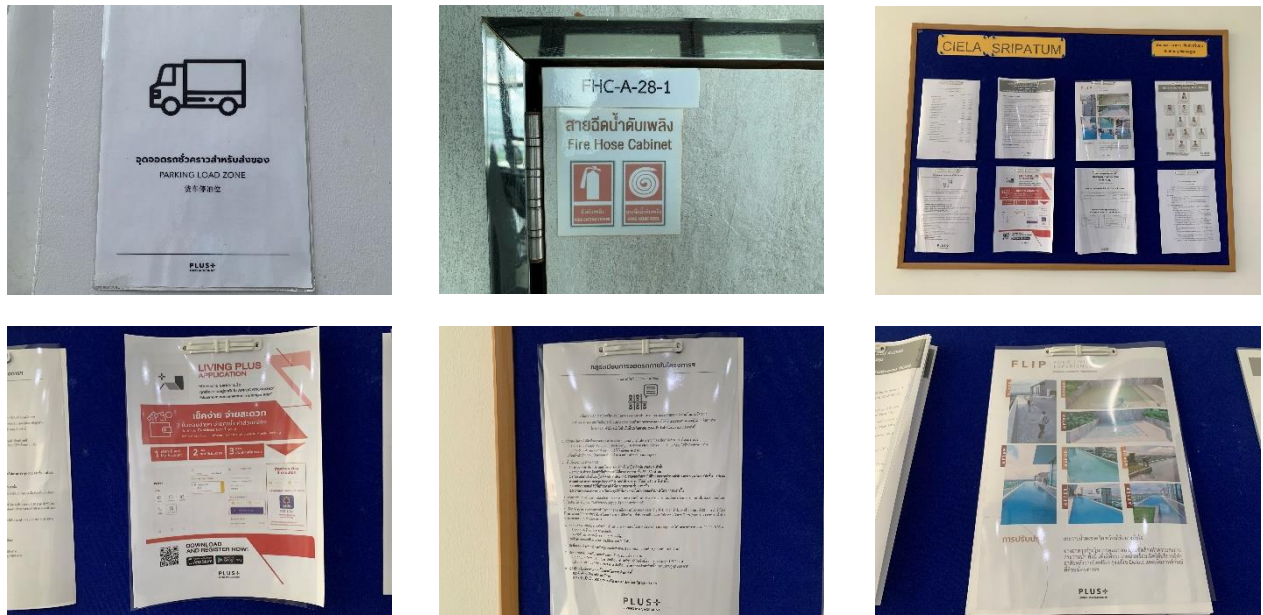
ภาพที่ 2.2-14 การประชาสัมพันธ์ภายในพื้นที่โครงการ

3. รณรงค์ให้ผู้พักอาศัยแยกขยะตั้งแต่ต้นทาง โดยนำมาใส่ถังมูลฝอยแต่ละประเภท	✓ - โครงการจัดให้มีการประชาสัมพันธ์รณรงค์ให้ผู้พักอาศัยแยกขยะตั้งแต่ต้นทาง โดยนำมาใส่ถังมูลฝอยแต่ละประเภท	ภาพที่ 2.2-14	-

15. รมรงค์ให้ผู้พักอาศัยและพนักงานประจำสำนักงานโครงการมีการคัดแยกประเภทขยะ โดยจะจัดให้มีถังรองรับขยะแยกประเภทภายในห้องพักขยะประจำชั้นพักอาศัย	✓ - โครงการจัดให้มีการประชาสัมพันธ์รณรงค์ให้ผู้พักอาศัยแยกขยะตั้งแต่ต้นทาง โดยนำมาใส่ถังมูลฝอยแต่ละประเภท	ภาพที่ 2.2-14	-
