บทที่ 2

ผลการปฏิบัติตามมาตรการป้องกันและแก้ไขผลกระทบสิ่งแวดล้อม

ตารางที่ 2.2-1 มาตรการป้องกันและแก้ไขผลกระทบสิ่งแวดล้อมโครงการอาคารชุด Life Asoke-Rama 9 (ระยะดำเนินการ)

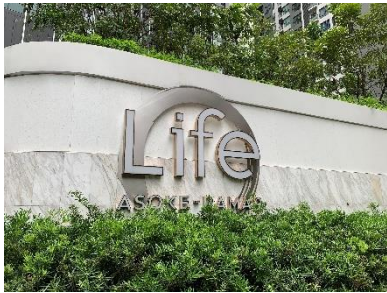
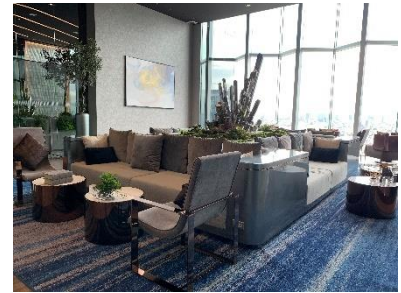
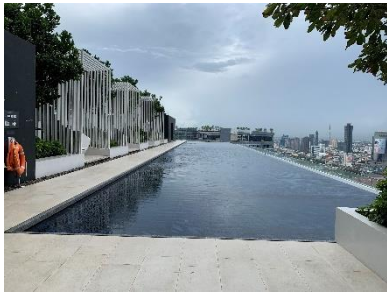
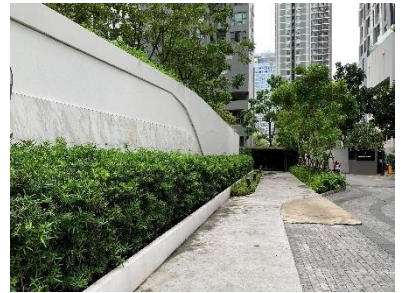
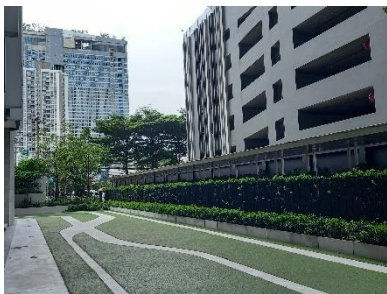
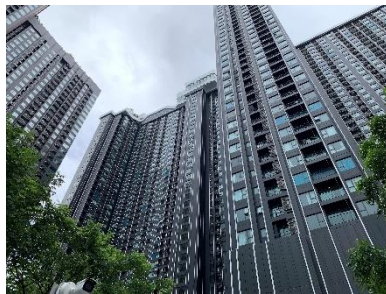
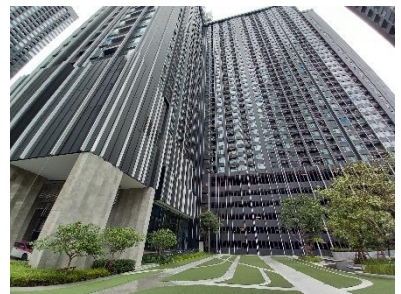
ภาพที่ 2.2-1 สภาพแวดล้อมรอบโครงการ

2. ใช้กระจกที่มีค่าการสะท้อนแสงตามกฎหมายกระทรวงฉบับที่ 48 (พ.ศ. 2540) ออกตาม ความในพระราชบัญญัติควบคุมอาคาร พ.ศ. 2522 ข้อ 27 กล่าวว่า “วัสดุที่เป็นผิวของผนังภายนอกอาคาร จะต้องมีการสะท้อนแสงได้ไม่เกินร้อยละ 30”	✓	- โครงการจัดให้มีการใช้กระจกที่มีค่าการสะท้อนแสงตามกฎหมายกระทรวงฉบับที่ 48 (พ.ศ. 2540) ออกตาม ความในพระราชบัญญัติควบคุมอาคาร พ.ศ. 2522 ข้อ 27 กล่าวว่า “วัสดุที่เป็นผิวของผนังภายนอกอาคาร จะต้องมีการสะท้อนแสงได้ไม่เกินร้อยละ 30”	ภาพที่ 2.2-1 เอกสารแนบ 2	-

2. ออกแบบอาคารโครงการ เลือกใช้วัสดุที่เป็นมิตรกับสิ่งแวดล้อม และพิจารณาระบบหมุนเวียนของอากาศภายในและภายนอกอาคาร เพื่อให้อาคารไม่ร้อนหรือไม่มีอากาศหมุนเวียน ซึ่งสามารถลดการใช้เครื่องปรับอากาศได้ในระดับหนึ่ง	✓ - โครงการจัดให้มีการออกแบบอาคารโครงการ เลือกใช้วัสดุที่เป็นมิตรกับสิ่งแวดล้อม และพิจารณาระบบหมุนเวียนของอากาศภายในและภายนอกอาคาร เพื่อให้อาคารไม่ร้อนหรือไม่มีอากาศหมุนเวียน ซึ่งสามารถลดการใช้เครื่องปรับอากาศได้ในระดับหนึ่ง	ภาพที่ 2.2-1 เอกสารแนบ 2	-

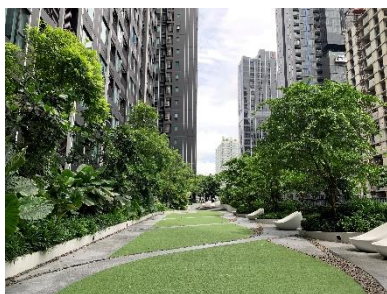
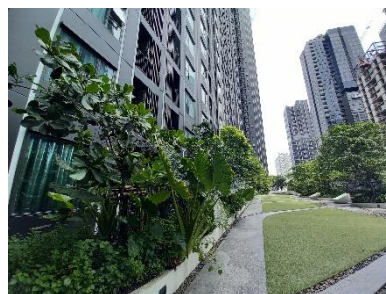
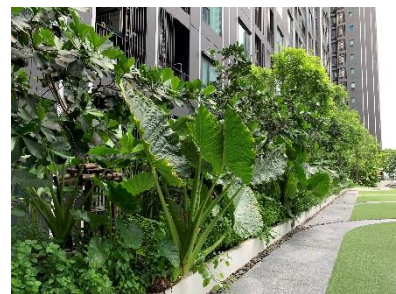
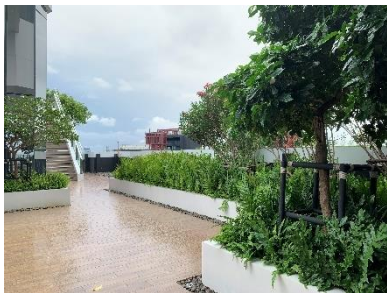
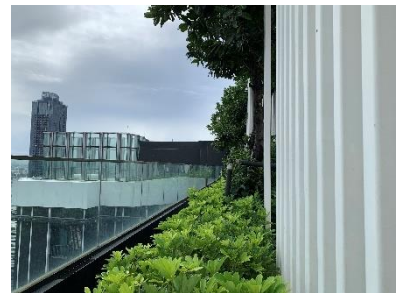
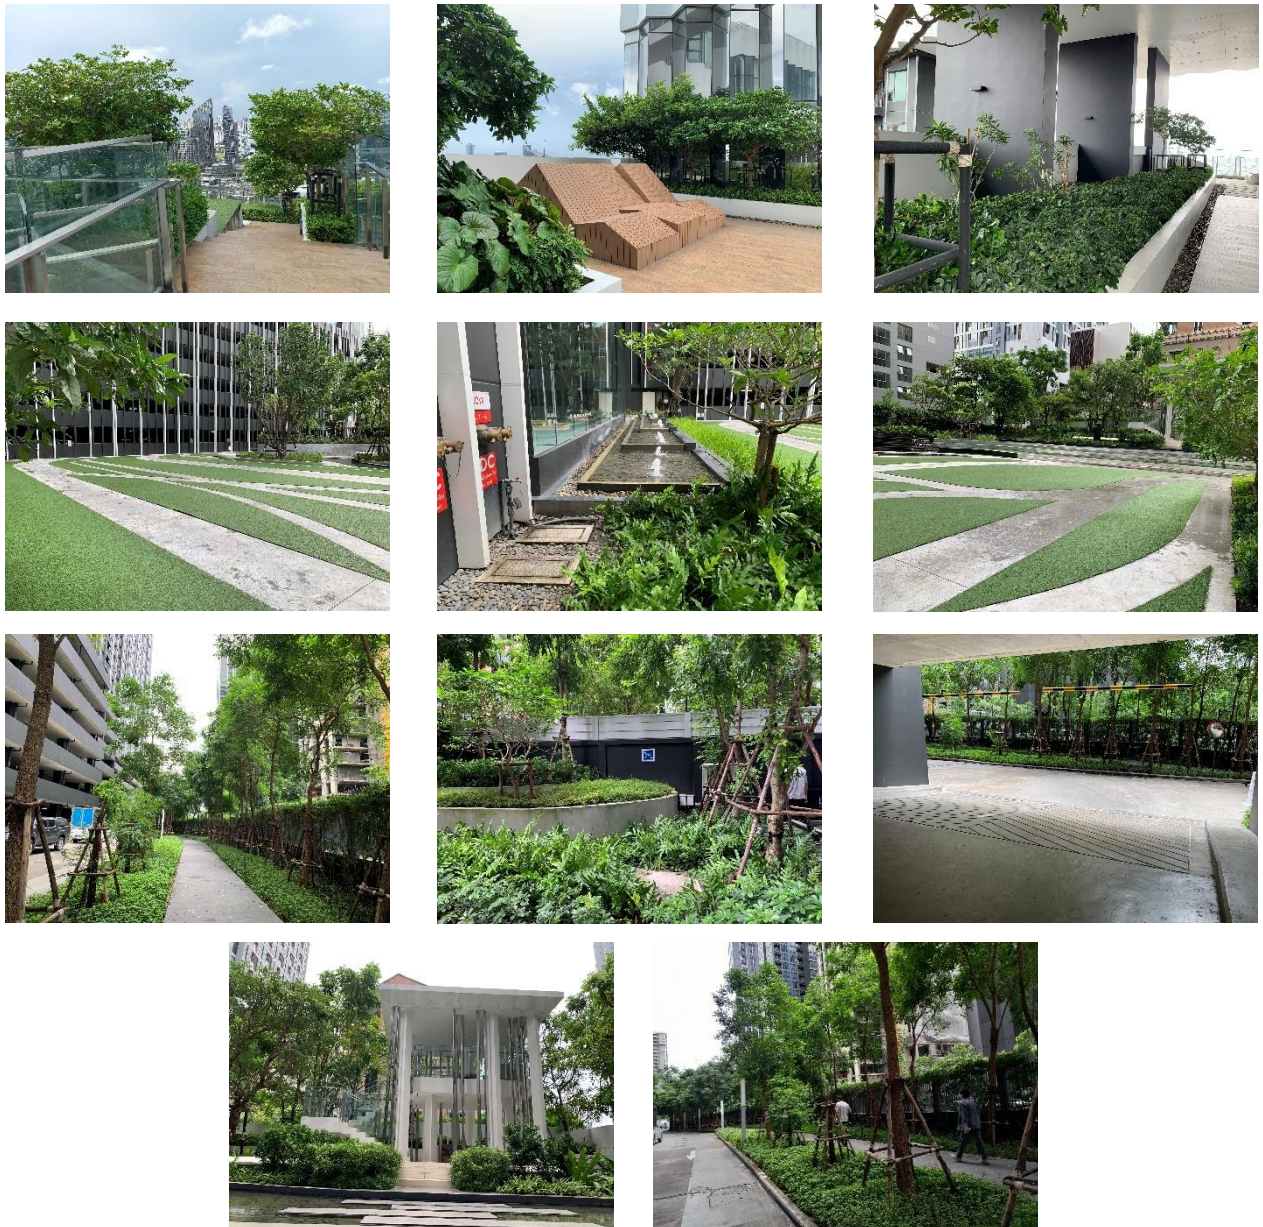
ภาพที่ 2.2-2 พื้นที่สีเขียวภายในโครงการ

1. ทรัพยากรสิ่งแวดล้อมทางกายภาพ					
1.1 สภาพภูมิประเทศ	1. จัดให้มีพื้นที่สีเขียวชั้นล่าง ชั้นที่ 7ชั้นที่ 36, 42 ทาวเวอร์ Aและชั้นที่ 45, 46 ทาวเวอร์ B รวมมีพื้นที่สีเขียวทั้งหมดประมาณ 7,914 ตารางเมตร คิดเป็นสัดส่วน 1 คน ต่อพื้นที่สีเขียว 1 ตารางเมตร เพื่อช่วยลดการสะท้อนแสง เพิ่มความชุ่มชื้นลดสลายตา เกิดภูมิทัศน์ที่ดีทั้งจากการมองภายในโครงการ และจากภายนอกสู่ภายในโครงการ	✓	- โครงการจัดให้มีพื้นที่สีเขียวชั้นล่าง ชั้นที่ 7 ชั้นที่ 36, 42 ทาวเวอร์ A และชั้นที่ 45, 46 ทาวเวอร์ B เพื่อช่วยลดการสะท้อนแสง เพิ่มความชุ่มชื้นลดสลายตา เกิดภูมิทัศน์ที่ดีทั้งจากการมองภายในโครงการ และจากภายนอกสู่ภายในโครงการ	ภาพที่ 2.2-2	-

1.2 ดินและการชะล้างพังทลาย	-	-	-	-
1.3 คุณภาพอากาศ	1. ปลุกไม้ยืนต้นตามแนวรั้วโครงการ เพื่อเป็นแนวกำบังความร้อนจากเครื่องปรับอากาศ	✓ - โครงการจัดให้มีการปลุกไม้ยืนต้นตามแนวรั้วโครงการ เพื่อเป็นแนวกำบังความร้อนจากเครื่องปรับอากาศ	ภาพที่ 2.2-2	-

5. จัดให้มีพื้นที่สีเขียวปลูกต้นไม้ชนิดต่างๆ เพื่อช่วยดูดซับคาร์บอนไดออกไซด์ และลดอุณหภูมิจากการคายน้ำของพืช และการระเหยน้ำจากผิวดิน	✓ - โครงการจัดให้มีพื้นที่สีเขียวชั้นล่าง ชั้นที่ 7 ชั้นที่ 36, 42 ทาวเวอร์ A และชั้นที่ 45, 46 ทาวเวอร์ B เพื่อช่วยลดการสะท้อนแสงเพิ่มความนุ่มนวลสบายตา เกิดภูมิทัศน์ที่ดีทั้งจากการมองภายในโครงการ และจากภายนอกสู่ภายในโครงการ	ภาพที่ 2.2-2	-

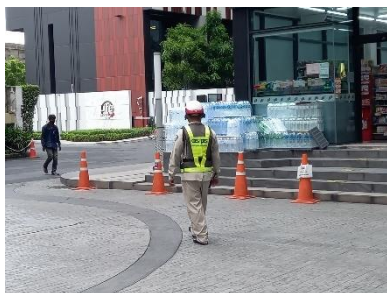
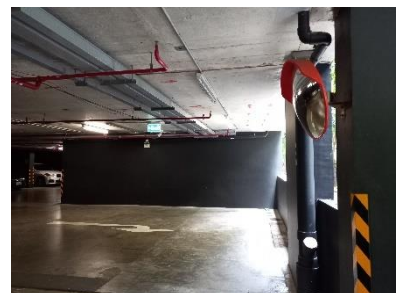
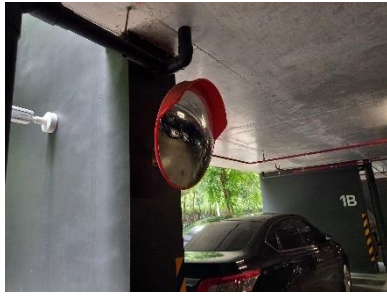
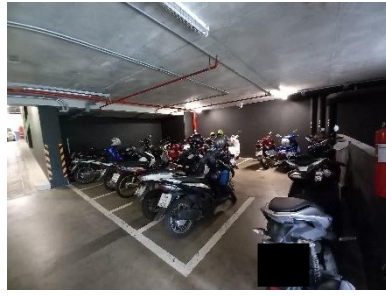
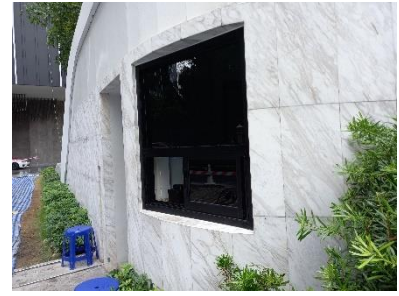
ภาพที่ 2.2-3 ป้ายสัญลักษณ์จราจรและพื้นที่จอดรถของโครงการ

1.4 ระดับเสียง	1. จำกัดความเร็วรถเมื่อเข้าสู่พื้นที่โครงการมีความเร็วไม่เกิน 30 กิโลเมตร/ชั่วโมง	✓ - โครงการจัดให้มีการควบคุมความเร็วโดยการทำสัญญาณลดความเร็ว และมีเจ้าหน้าที่รักษาความปลอดภัยของโครงการคอยอำนวยความสะดวกการจราจร และดูแลความเรียบร้อยด้านการจราจรภายในพื้นที่โครงการ	ภาพที่ 2.2-3	-

2. ประชาสัมพันธ์ให้ผู้ใช้อยนต์ดับเครื่องยนต์ทันที เมื่อเข้าจอดเรียบร้อยแล้ว รวมทั้งรณรงค์ใช้เสียงแตรภายในพื้นที่โครงการ	✓ - โครงการจัดให้มีเจ้าหน้าที่รักษาความปลอดภัยของโครงการคอยอำนวยความสะดวกการจราจร และดูแลความเรียบร้อยด้านการจราจรภายในพื้นที่โครงการ รวมทั้งดูแลให้ผู้ใช้อยนต์ดับเครื่องยนต์ทันที เมื่อเข้าจอดเรียบร้อยแล้ว และรณรงค์ใช้เสียงแตรภายในพื้นที่โครงการ	ภาพที่ 2.2-3	-

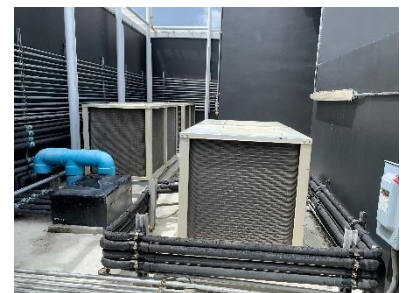
ภาพที่ 2.2-4 การระบายอากาศภายในโครงการ

3. ออกแบบระบบระบายอากาศภายในอาคารให้เพียงพอตามกฎหมายกระทรวงฉบับที่ 33 (พ.ศ.2535)	✓ - โครงการจัดให้มีการออกแบบระบบระบายอากาศภายในอาคารให้เพียงพอตามกฎหมายกระทรวงฉบับที่ 33 (พ.ศ.2535)	ภาพที่ 2.2-4	-

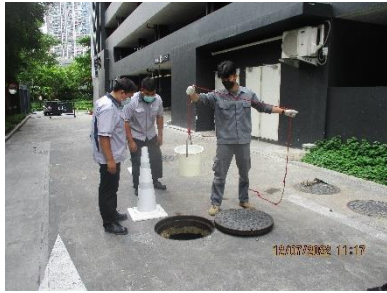
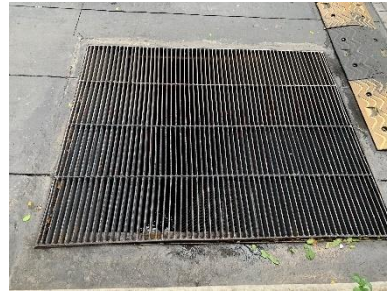
ภาพที่ 2.2-5 ระบบบำบัดน้ำเสียของโครงการ

8) หลีกเลี่ยงการเข้าไปในเขตที่มีความเสียหายสูงหรืออาคารพัง	✓ - โครงการจัดให้มีการกำหนดให้หลีกเลี่ยงการเข้าไปในเขตที่มีความเสียหายสูง หรืออาคารพัง	-	-
1.7 ทรัพยากรน้ำ	การจัดการน้ำเสีย 1. จัดให้มีระบบบำบัดน้ำเสียของโครงการ จำนวน 4 ชุด มีรายละเอียด ดังนี้ - ระบบบำบัดน้ำเสีย ชุดที่ 1 รองรับน้ำเสียจากอาคาร ทาวเวอร์ A เป็นระบบบำบัดน้ำเสียรวมชนิดเติมอากาศแบบ Activated Sludge ขนาดรองรับน้ำเสีย 735 ลูกบาศก์เมตร/วัน อยู่ใต้ดินบริเวณถนนด้านทิศเหนือของอาคาร - ระบบบำบัดน้ำเสีย ชุดที่ 2 รองรับน้ำเสียจากอาคาร ทาวเวอร์ B เป็นระบบบำบัดน้ำเสียรวมชนิดเติมอากาศแบบ Activated Sludge ขนาดรองรับน้ำเสีย 540 ลูกบาศก์เมตร/วัน อยู่ใต้ดินบริเวณถนนด้านทิศเหนือของอาคาร	✓ - โครงการจัดให้มีการออกแบบระบบบำบัดน้ำเสียของ ทาวเวอร์ A และ ทาวเวอร์ B เป็นระบบ Activated Sludge และบริเวณพื้นที่ส่วนกลาง ร้านค้า และห้องน้ำพนักงานเป็นระบบถังบำบัดน้ำเสียสำเร็จรูป รวมทั้งจัดให้มีการตรวจวัดคุณภาพน้ำที่ผ่านการบำบัดแล้ว เพื่อตรวจสอบ และควบคุมคุณภาพน้ำให้อยู่ในเกณฑ์ค่ามาตรฐานคุณภาพน้ำทิ้งของอาคารประเภท ก ตามประกาศกระทรวงทรัพยากรธรรมชาติและสิ่งแวดล้อม ก่อนระบายออกสู่ท่อระบายน้ำสาธารณะบนถนนจตุรทิศ	ภาพที่ 2.2-5 เอกสารแนบ 4	-

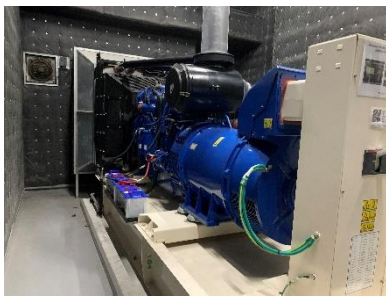
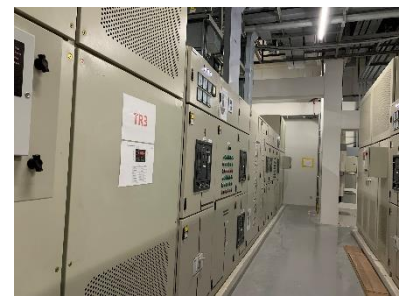
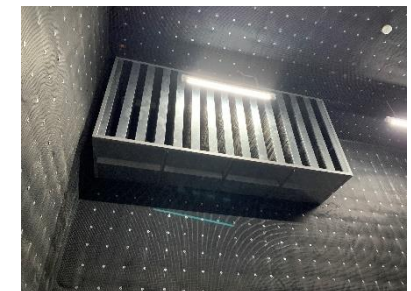
ภาพที่ 2.2-10 ระบบไฟฟ้าภายในโครงการ

8. เครื่องกำเนิดไฟฟ้าสำรอง ต้องติดตั้งให้เหมาะสม และมีระบบป้องกันเสียง แรงสั่นสะเทือน และระบบกำจัดไอเสีย	✓ - โครงการจัดให้มีเครื่องกำเนิดไฟฟ้าสำรอง โดยมีการติดตั้งตามมาตรฐาน มีระบบป้องกันเสียง แรงสั่นสะเทือน และระบบกำจัดไอเสีย	ภาพที่ 2.2-10	-
