บทที่ 3

ผลการติดตามตรวจสอบผลกระทบสิ่งแวดล้อม

โครงการอาคารชุด ไลฟ์ อโศก-พระราม 9 (Life Asoke-Rama 9) ตั้งอยู่ที่ ตั้งอยู่ที่ 207 ถนนจตุรทิศ แขวงมักกะสัน เขตราชเทวี กรุงเทพมหานคร เป็นอาคารประเภทอาคารอยู่อาศัยรวม เป็นอาคารสูงพิเศษ ประกอบด้วยอาคาร จำนวน 1 อาคาร 2 ทาวเวอร์ได้แก่ ทาวเวอร์ A สูง 42 ชั้น และทาวเวอร์ B สูง 46 ชั้น และ 1 ชั้นใต้ดิน (ห้อง เครื่อง) มีจำนวนห้องชุดทั้งสิ้น 2,250 ห้อง ประกอบด้วยห้องชุดพักอาศัย 2,248 ห้อง และห้องชุดพาณิชย์ (ร้านค้า) 2 ห้อง มีขนาดพื้นที่โครงการ 8-3-11.40 ไร่ หรือ 14,045.60 ตารางเมตร และถนนภาระจำยอมจำนวน 0-3-55.9 ไร่ หรือ 1,423.60 ตารางเมตร ทั้งนี้ โครงการอาคารชุด ไลฟ์ อโศก-พระราม 9 (Life Asoke-Rama 9) ได้มีการตรวจสอบด้านผลกระทบสิ่งแวดล้อมตามเงื่อนไขที่เสนอไว้ในรายงานการประเมินผลกระทบสิ่งแวดล้อม (EIA) ซึ่งได้รับความเห็นชอบจากสำนักงานนโยบายและแผนทรัพยากรธรรมชาติและสิ่งแวดล้อม ตามหนังสือเห็นชอบเลขที่ ทส 1009.5/15795 ลงวันที่ 13 ธันวาคม 2560 โดยได้มอบหมายให้บริษัท ทช พร็อพเพอร์ตี้ จำกัด เป็นผู้ดำเนินการตรวจวัดคุณภาพสิ่งแวดล้อมเพื่อนำเสนอต่อหน่วยงานที่เกี่ยวข้องต่อไป

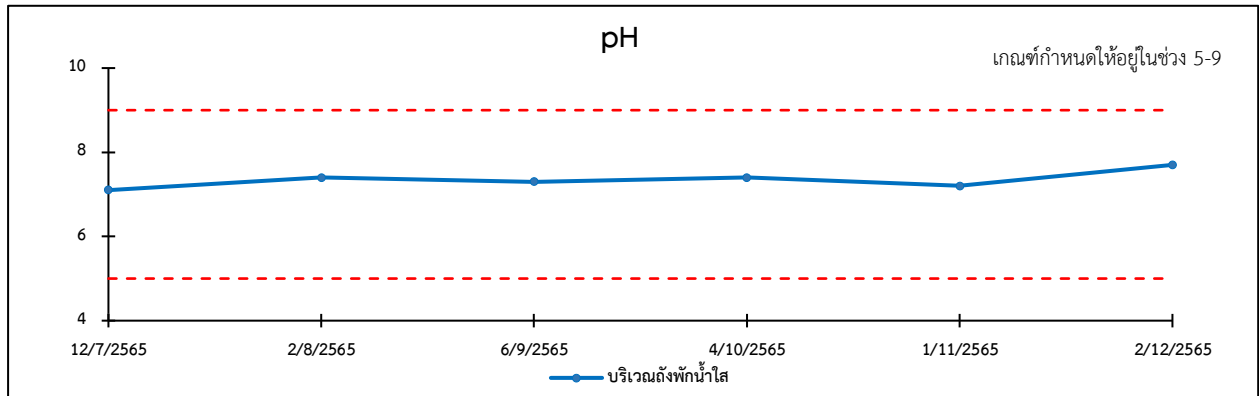
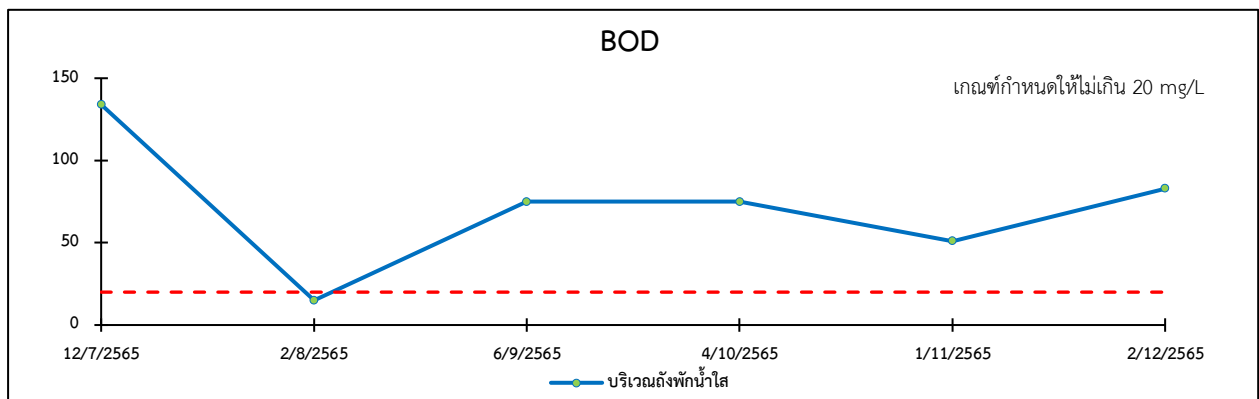
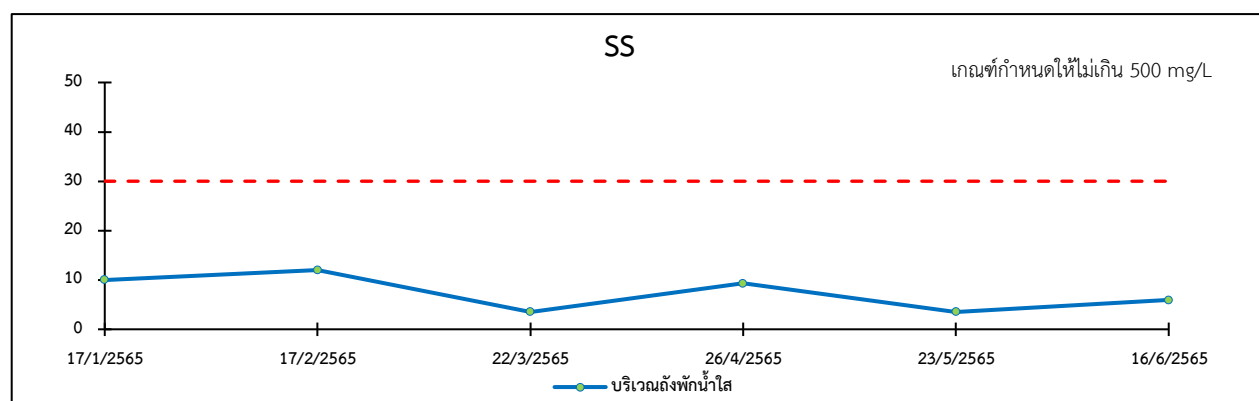
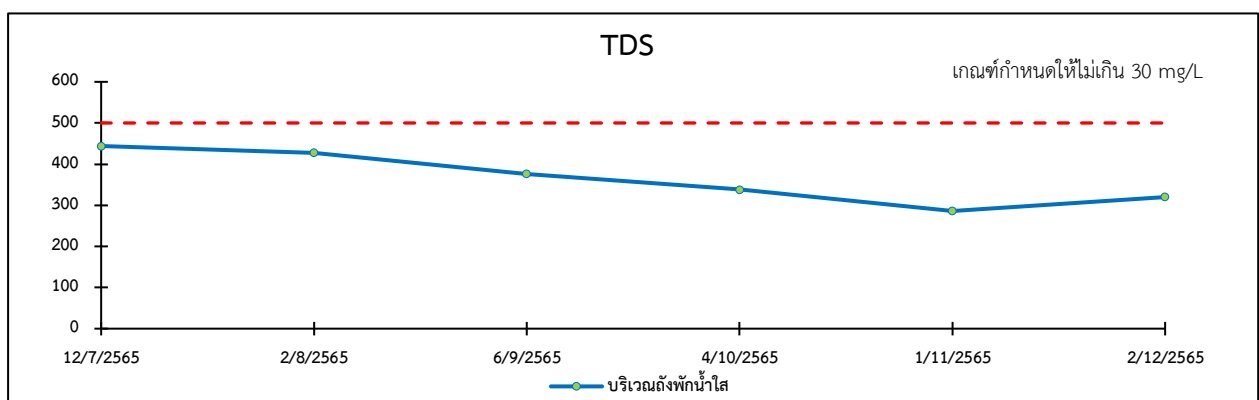
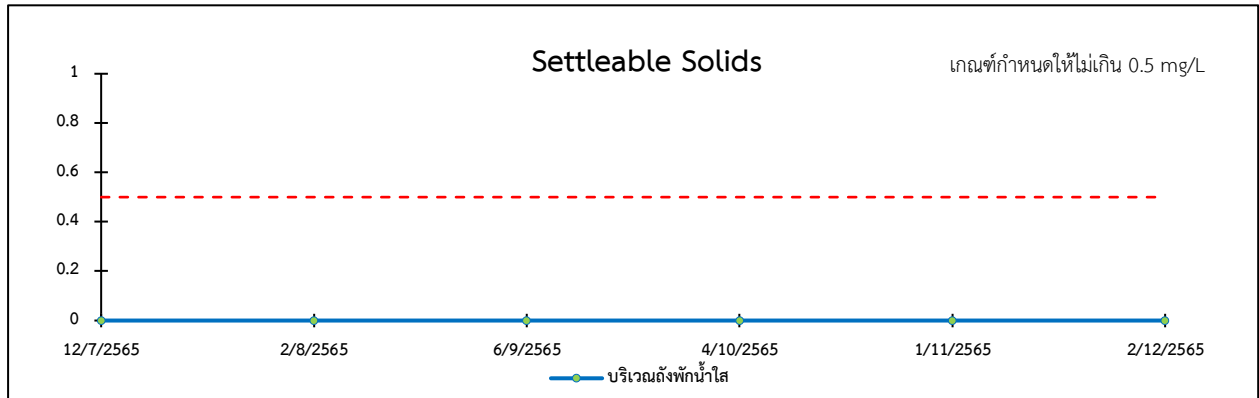
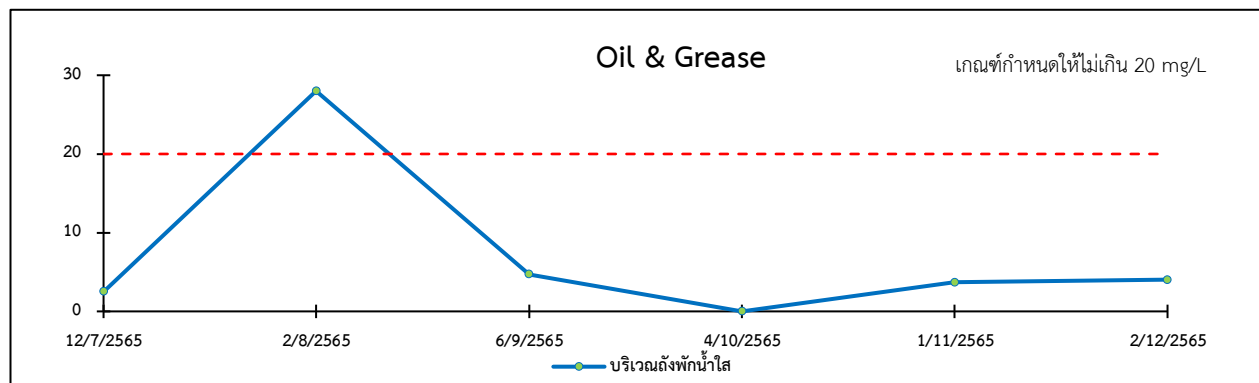
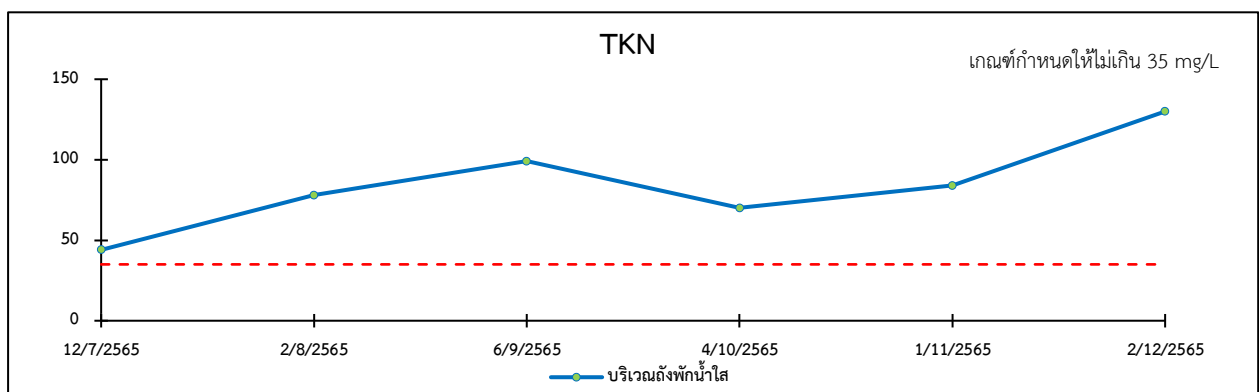
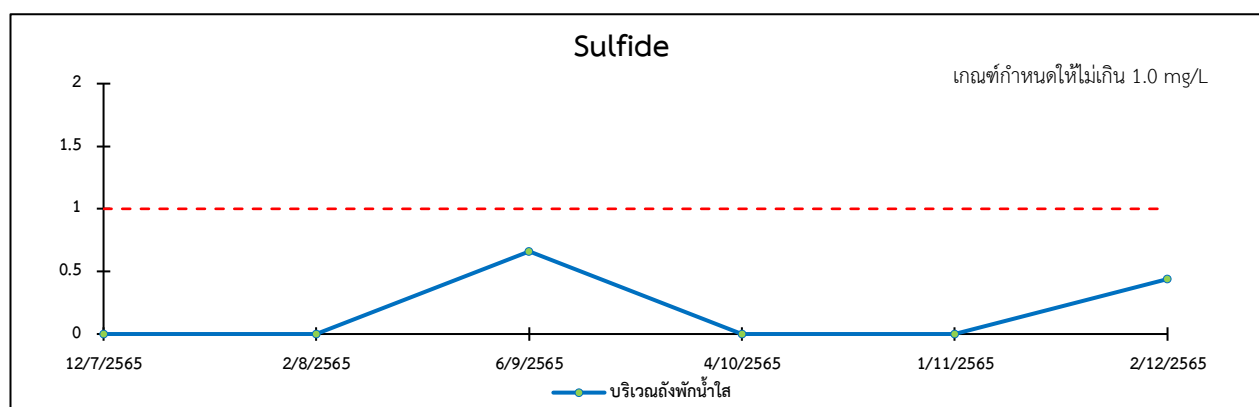
ภาพที่ 3.5-2 เปรียบเทียบผลการวิเคราะห์คุณภาพน้ำจากระบบบำบัดน้ำเสียของโครงการ
ในช่วงเดือนมกราคม - ธันวาคม 2565

จากการวิเคราะห์คุณภาพน้ำเสียจากระบบบำบัดน้ำเสียของโครงการอาคารชุด ไหล่ อโศก-พระราม 9 พบว่า ผลการวิเคราะห์คุณภาพน้ำทิ้ง ทั้งหมด 1 สถานี ได้แก่ บริเวณบ่อพักน้ำใส โดยพารามิเตอร์ส่วนใหญ่มีค่าอยู่ในเกณฑ์มาตรฐานควบคุมการระบายน้ำทิ้งตามประกาศกระทรวงทรัพยากรธรรมชาติและสิ่งแวดล้อม เรื่อง กำหนดมาตรฐานควบคุมการระบายน้ำทิ้งจากอาคารบางประเภทและบางขนาดลงวันที่ 7 พฤศจิกายน 2548 ประกาศในราชกิจจานุเบกษาเล่มที่ 122 ตอนที่ 125 ง วันที่ 29 ธันวาคม 2548 ของอาคารประเภท ก. ยกเว้น พารามิเตอร์ บีโอดี (BOD) น้ำมันและไขมัน (Fat Oil & Grease) และทีเคเอ็น (TKN) ในบางเดือนที่ไม่ผ่านมาตรฐาน แสดงดังตารางที่ 3.5-2 และภาพที่ 3.5-2
