ผลการปฏิบัติตามมาตรการป้องกันและแก้ไขผลกระทบสิ่งแวดล้อม
และมาตรการติดตามตรวจสอบผลกระทบสิ่งแวดล้อม

บทที่ 2

ตารางที่ 2.1 แบบรายงานผลการปฏิบัติตามมาตรการป้องกันและแก้ไขผลกระทบสิ่งแวดล้อม และมาตรการติดตามตรวจสอบผลกระทบสิ่งแวดล้อมของโครงการ บ้านอินทรมุขิบาล (ระยะดำเนินการ)

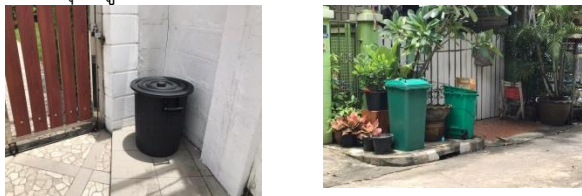
3.3 สาธารณูปโภคและสาธารณูปการ 3.3.1 ขยะมูลฝอย (1) ขอความร่วมมือกับผู้อยู่อาศัยในโครงการการจัดเก็บขยะในบริเวณบ้านของตนเองให้เรียบร้อยแล้วรวบรวมไว้ในถังขยะหน้าบ้านทั้งนี้เพื่อความสะดวกในการจัดเก็บขยะโดยรถขยะของงานฝ่ายรักษาความสะอาดสำนักงานเขตบึงกุ่ม ซึ่งจะมาเก็บขนขยะไปทิ้งที่พื้นที่ทิ้งขยะบริเวณซอยอ่อนนุช	- โครงการขอความร่วมมือกับผู้อยู่อาศัยในโครงการการจัดเก็บขยะในบริเวณบ้านของตนเองให้เรียบร้อยและรวบรวมไว้ในถังขยะหน้าบ้าน เพื่อความสะดวกในการจัดเก็บขยะโดยรถขยะของงานฝ่ายรักษาความสะอาดสำนักงานเขตบึงกุ่ม ซึ่งจะมาเก็บขนขยะไปทิ้งที่พื้นที่ทิ้งขยะบริเวณซอยอ่อนนุช (รูปที่ 2.7)

- ไม่พบปัญหา

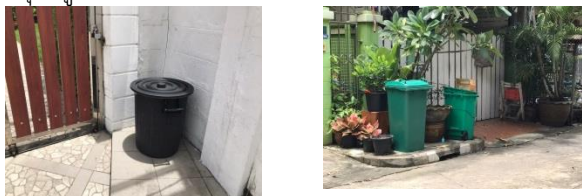
รูปที่ 2.7 ถังขยะบริเวณหน้าบ้าน	- ไม่พบปัญหา

3.3 สาธารณูปโภคและสาธารณูปการ (ต่อ) (3) โครงการจะต้องให้การสนับสนุนฝ่ายรักษาความสะอาดของสำนักงานเขตบึงกุ่ม หากมีการขอความร่วมมือเพื่อลดปัญหาในการเก็บรวบรวม - ขนขยะมูลฝอย รวมถึงการกำจัดขยะของหน่วยงาน	- โครงการให้การสนับสนุนฝ่ายรักษาความสะอาดของสำนักงานเขตบึงกุ่ม โดยผู้อยู่อาศัยในโครงการจะจัดเก็บขยะในบ้านของตนเองให้เรียบร้อยและรวบรวมไว้ในถังขยะบริเวณหน้าบ้าน เพื่อความสะดวกในการจัดเก็บขยะโดยรถขยะของงานฝ่ายรักษาความสะอาดสำนักงานเขตบึงกุ่ม (รูปที่ 2.7)

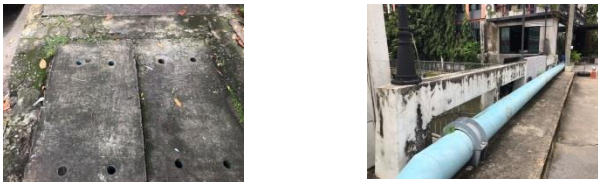
3.3 สาธารณูปโภคและสาธารณูปการ (ต่อ) (3) จัดให้มีท่อระบายน้ำในโครงการขนาดเส้นผ่านศูนย์กลาง 400-800 มม. ความลาดชัน 1:500 ถึง 1:200 เพื่อรองรับน้ำจากพื้นที่โครงการทั้งหมดและระบายลงสู่คลองลำชะล่าและคลองครุ โดยไม่ให้มีการระบายน้ำออกสู่พื้นที่ข้างเคียง	- โครงการจัดให้มีท่อระบายน้ำในโครงการ เพื่อรองรับน้ำจากพื้นที่โครงการทั้งหมดและระบายลงสู่คลองลำชะล่าและคลองครุ โดยไม่ให้มีการระบายน้ำออกสู่พื้นที่ข้างเคียง (รูปที่ 2.12)

- ไม่พบปัญหา
