ผลการปฏิบัติตามมาตรการป้องกันและแก้ไขผลกระทบสิ่งแวดล้อม
และมาตรการติดตามตรวจสอบผลกระทบสิ่งแวดล้อม

ทั้งนี้สามารถพิจารณารายละเอียดจากสรุปผลการปฏิบัติตามมาตรการป้องกันและแก้ไขผลกระทบสิ่งแวดล้อม และมาตรการติดตามตรวจสอบผลกระทบสิ่งแวดล้อม โครงการ บ้านกัสสร 7 (PS7) (ระยะดำเนินการ) ของบริษัท พุกาษา เรียลเอสเตท จำกัด (มหาชน) ประจำปีเดือนกรกฎาคม-ธันวาคม 2565 ดังมีรายละเอียดแสดง ในตารางที่ 2.1

ตารางที่ 2.1 แบบรายงานผลการปฏิบัติตามมาตรการป้องกันและแก้ไขผลกระทบสิ่งแวดล้อม และมาตรการติดตามตรวจสอบผลกระทบสิ่งแวดล้อมของโครงการ บ้านกัสสร 7 (SP7) (ระยะดำเนินการ)

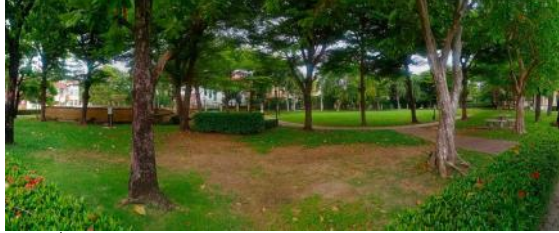
มาตรการป้องกันและแก้ไขผลกระทบสิ่งแวดล้อม และมาตรการติดตามตรวจสอบผลกระทบสิ่งแวดล้อม	ผลการปฏิบัติตามมาตรการฯ	ปัญหา อุปสรรค ที่ไม่สามารถ ปฏิบัติตามมาตรการ และ แนวทางแก้ไข
มาตรการป้องกันและแก้ไขผลกระทบสิ่งแวดล้อม		
1. ทรัพยากรกายภาพ 1.1 ลักษณะภูมิประเทศ 1.1.1 จัดให้มีการดูแลต้นไม้ สวนหย่อมและสวนสาธารณะภายในโครงการให้อยู่ในสภาพดีและสวยงามอยู่เสมอ	- โครงการได้มีการดูแลต้นไม้ สวนหย่อมและสวนสาธารณะภายในโครงการให้อยู่ในสภาพดีและสวยงามอยู่เสมอ (รูปที่ 2.1)

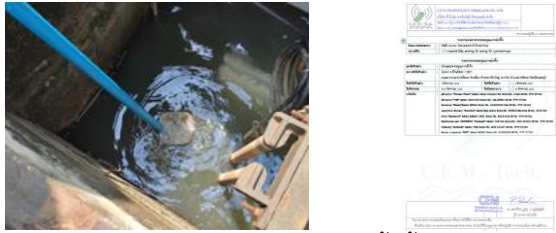
1.3 ทรัพยากรน้ำ (ต่อ) 1.3.7 จัดให้มีการตรวจสอบคุณภาพน้ำทั้งจากโครงการ โดยตรวจวัด ในรูปของ pH, BOD, SS, Settable, TDS, Sulfide, TKN, Oil & Grease, FCB และ Residual Chlorine	- โครงการให้บริษัท ซี.อี.เอ็ม เทคโนโลยี (ประเทศไทย) จำกัด ตรวจสอบคุณภาพน้ำทั้ง จากโครงการ โดยตรวจวัดในรูปของ pH, BOD, SS, Settable, TDS, Sulfide , TKN , Oil & Grease, FCB และ Residual Chlorine (รูปที่ 2.7) ผลการตรวจวัดอยู่ใน ภาคผนวกที่ 1

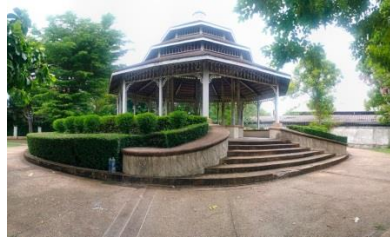
มาตรการป้องกันและแก้ไขผลกระทบสิ่งแวดล้อม และมาตรการติดตามตรวจสอบผลกระทบสิ่งแวดล้อม	ผลการปฏิบัติตามมาตรการฯ	ปัญหา อุปสรรค ที่ไม่สามารถ ปฏิบัติตามมาตรการ และ แนวทางแก้ไข
มาตรการป้องกันและแก้ไขผลกระทบสิ่งแวดล้อม		
<p>4.3 สุนทรียภาพและทัศนียภาพ (ต่อ)</p> <p>4.3.2 ควบคุม ดูแลอาคารและบริเวณบริการสาธารณะ ให้มีสภาพดี และสวยงาม ตามแบบภูมิสถาปัตยกรรมที่ออกแบบไว้อยู่เสมอ</p>	<p>- โครงการได้มีการดูแลอาคารและบริเวณบริการสาธารณะ ให้มีสภาพดีและสวยงาม ตาม แบบภูมิสถาปัตยกรรมที่ออกแบบไว้ (รูปที่ 2.19)</p> <div data-bbox="1153 616 1541 853" data-label="Image">

</div> <p>รูปที่ 2.19 อาคารและบริเวณบริการสาธารณะ</p>	<p>- ไม่พบปัญหา</p>
